**Analysen
zu geotechnischen Standsicherheiten
für ein Querschnittsprofil von der Wilden Sau bis
zum Regenrückhaltebecken**

**Wehr Grumbach an der Wilden Sau
in Wilsdruff**

**Geologische
Landesuntersuchung
GmbH Freiberg**

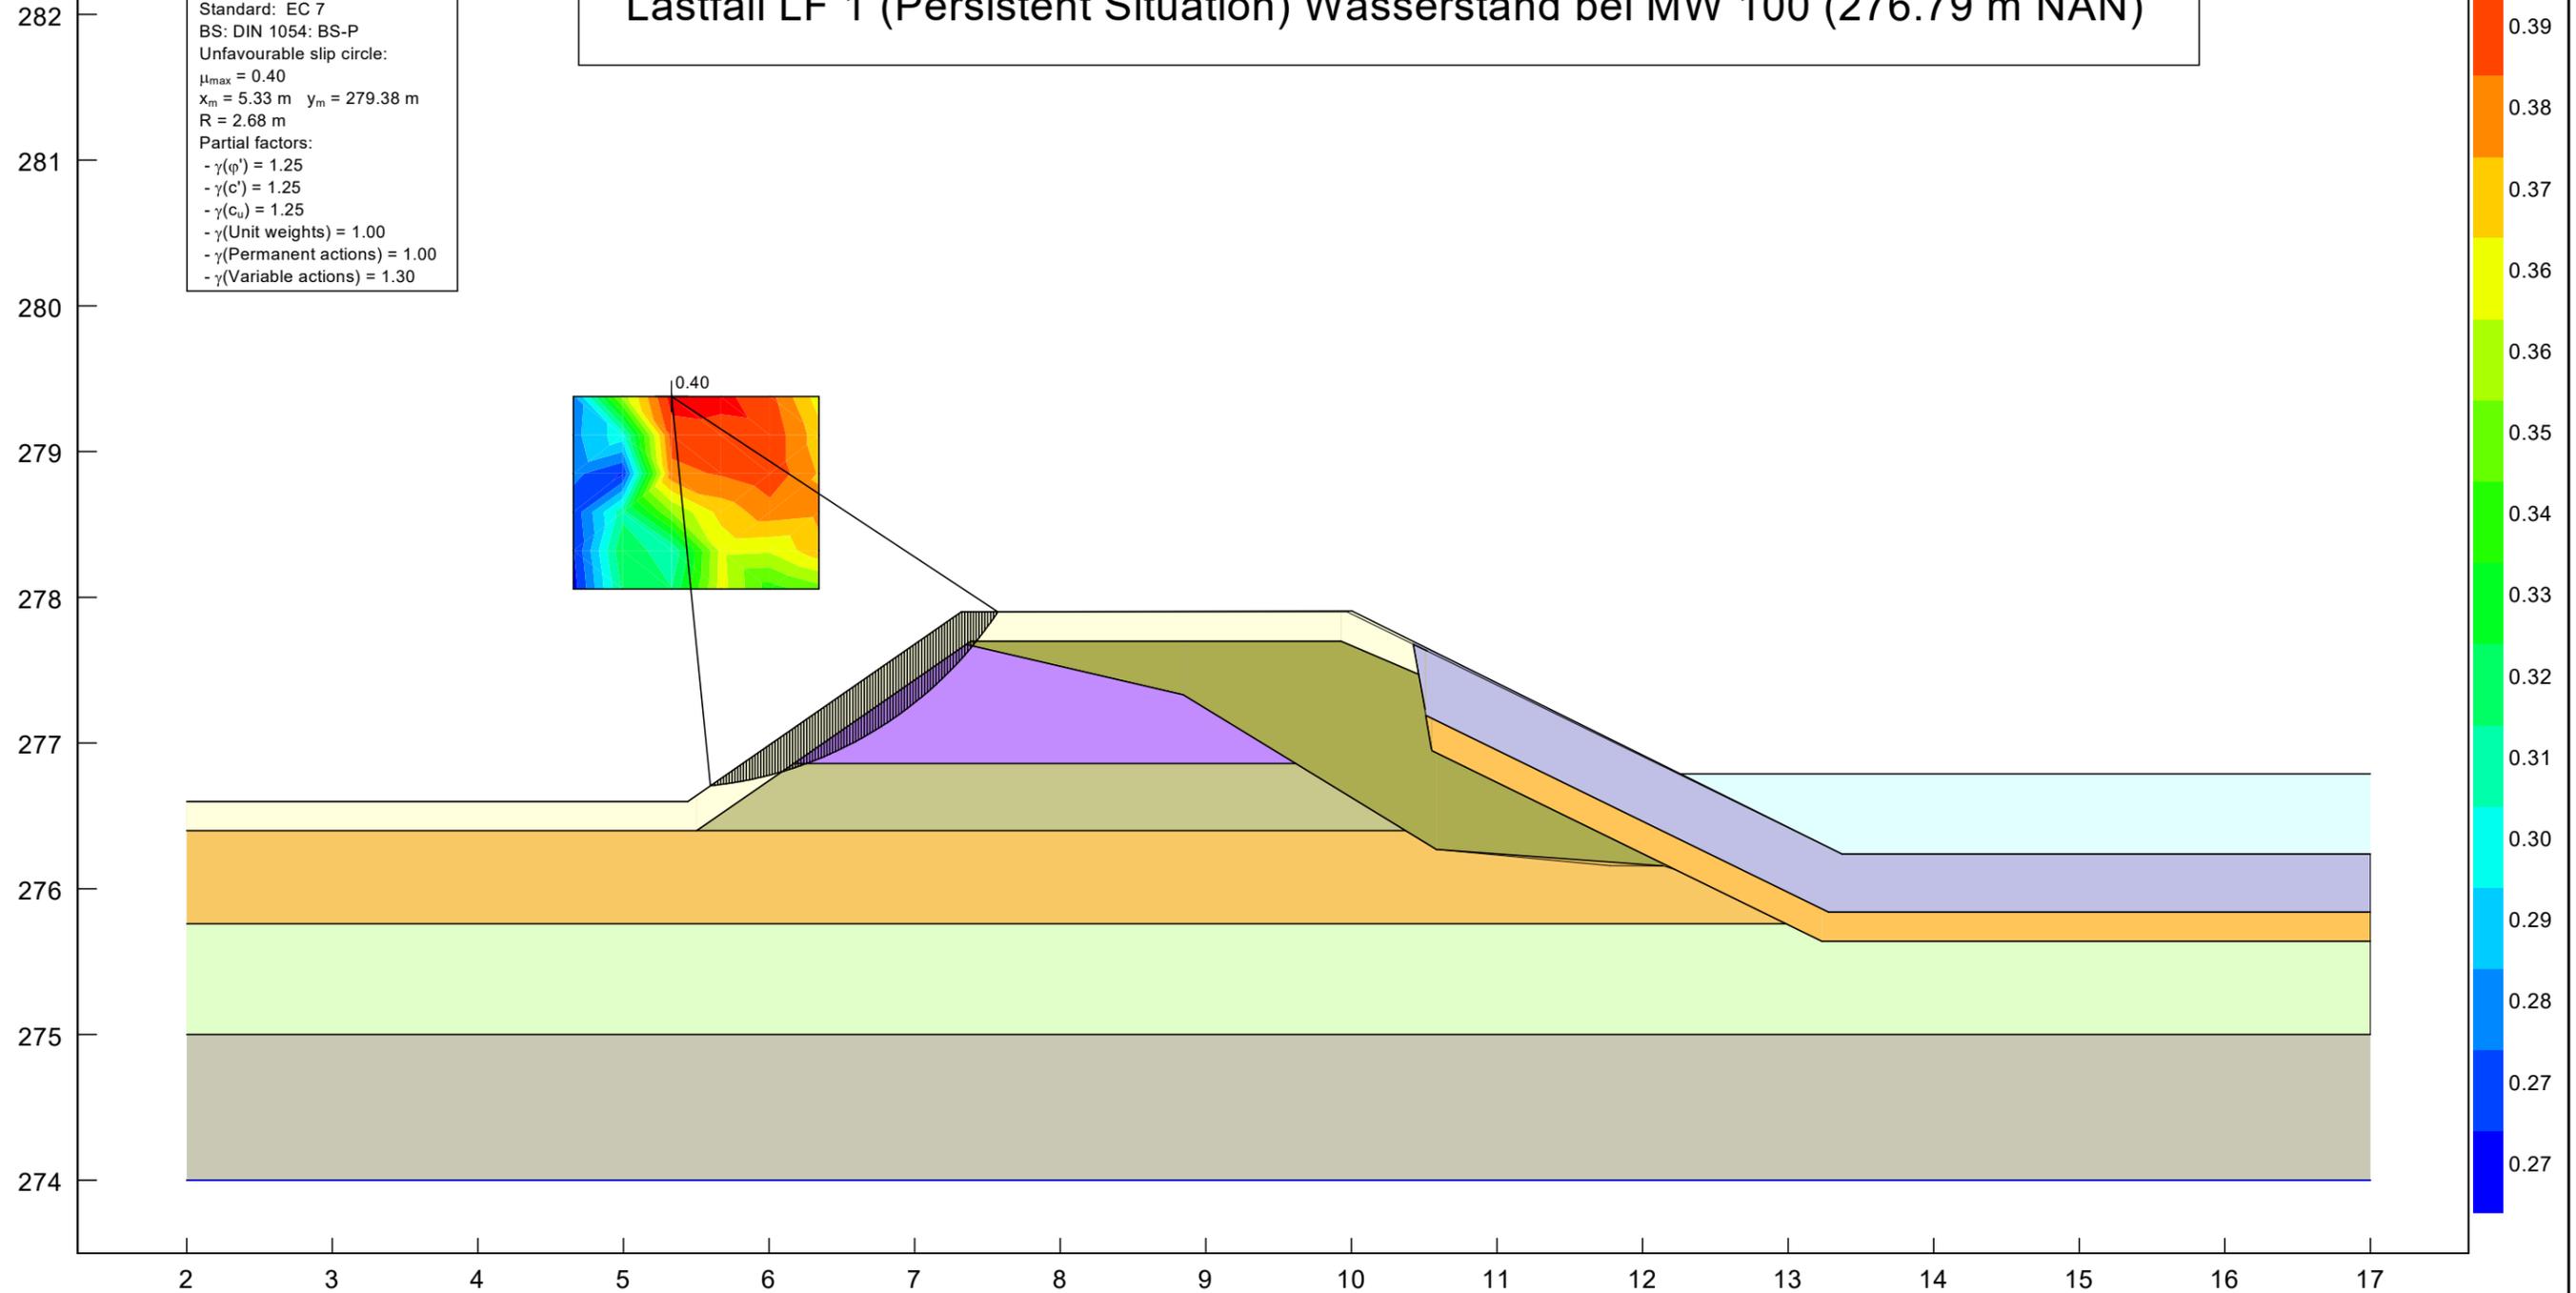
| Böschungsbruch | | Bearbeiter: IRM | Anlage 4.2 |

Standard: EC 7
 BS: DIN 1054: BS-P
 Unfavourable slip circle:
 $\mu_{max} = 0.40$
 $x_m = 5.33 \text{ m}$ $y_m = 279.38 \text{ m}$
 $R = 2.68 \text{ m}$
 Partial factors:
 - $\gamma(\varphi') = 1.25$
 - $\gamma(c') = 1.25$
 - $\gamma(c_u) = 1.25$
 - $\gamma(\text{Unit weights}) = 1.00$
 - $\gamma(\text{Permanent actions}) = 1.00$
 - $\gamma(\text{Variable actions}) = 1.30$

| Versagensmechanismus | Lastfall | Ausnutzungsgrad μ [-] |
|---|---|---|
| Böschung - luftseitig; Böschungsbruch | LF1 | 0,40 |

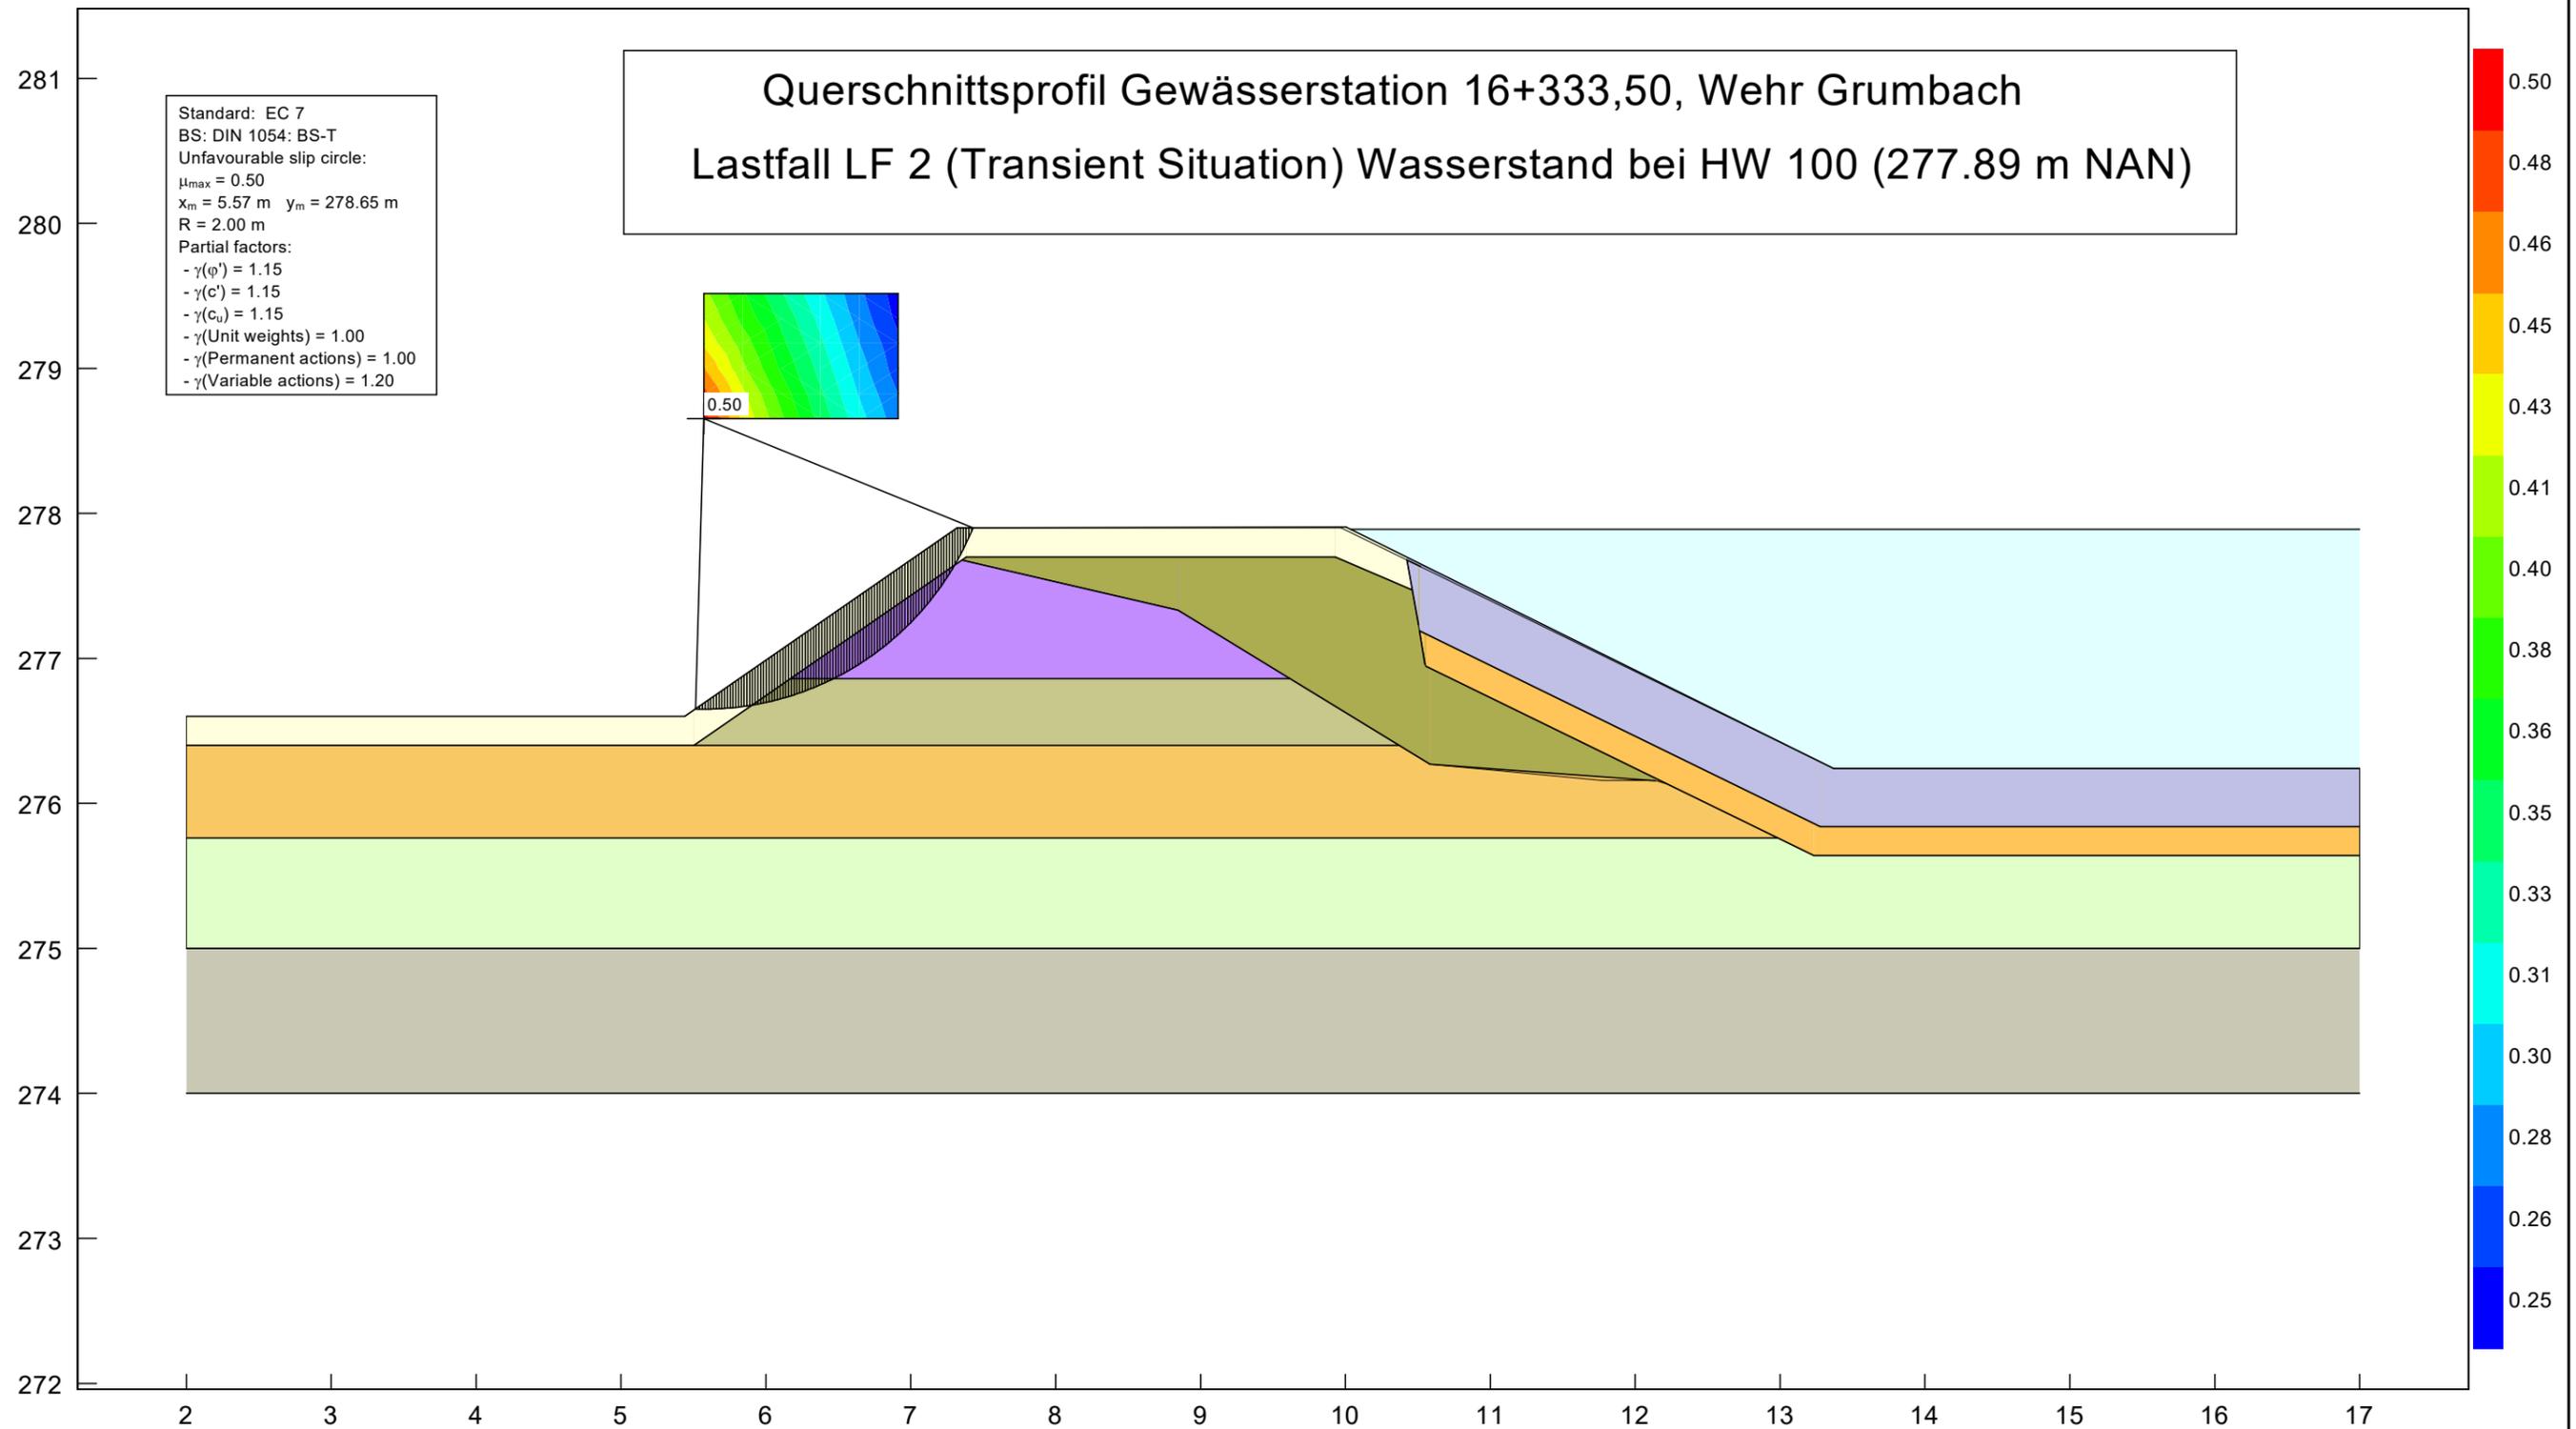
| Böschungsbruch | |

Standard: EC 7
 BS: DIN 1054: BS-T
 Unfavourable slip circle:
 $\mu_{max} = 0.50$
 $x_m = 5.57 \text{ m}$ $y_m = 278.65 \text{ m}$
 $R = 2.00 \text{ m}$
 Partial factors:
 - $\gamma(\varphi') = 1.15$
 - $\gamma(c') = 1.15$
 - $\gamma(c_u) = 1.15$
 - $\gamma(\text{Unit weights}) = 1.00$
 - $\gamma(\text{Permanent actions}) = 1.00$
 - $\gamma(\text{Variable actions}) = 1.20$

| Versagensmechanismus | Lastfall | Ausnutzungsgrad μ [-] |
|---|---|---|
| Böschung - luftseitig; Böschungsbruch luftseitig, GW 276,56 | | 0,50 |

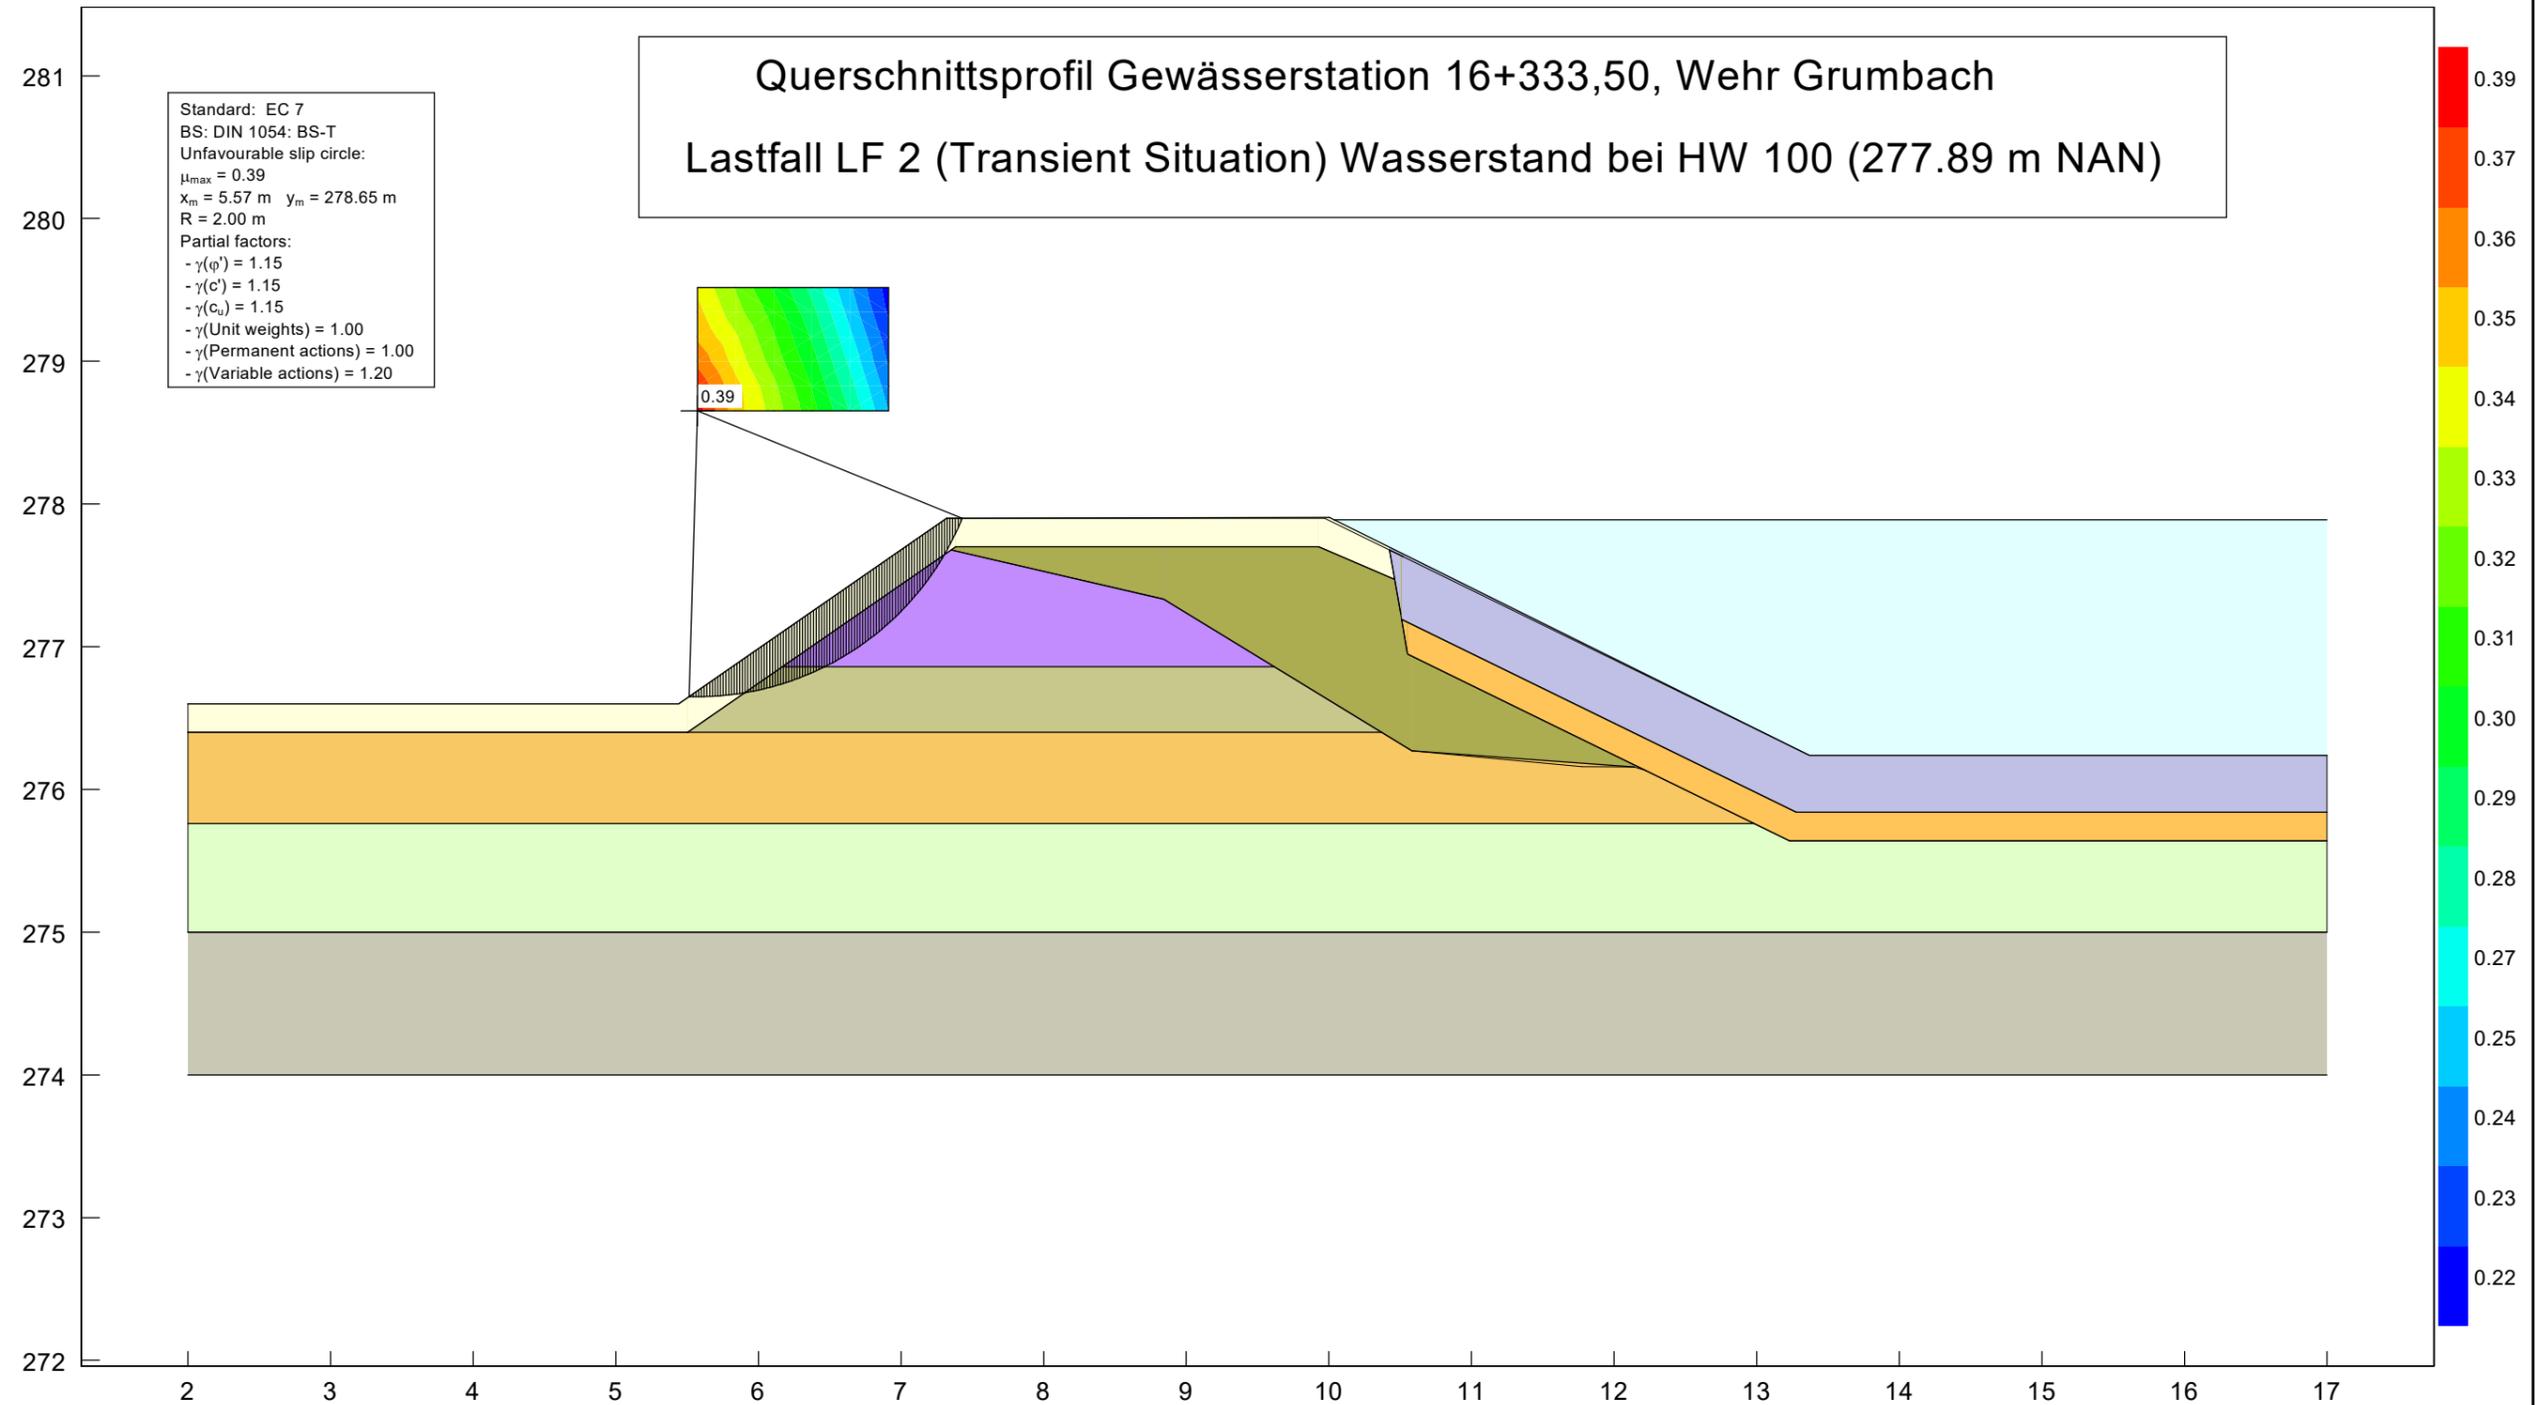
| Lastfall LF 2 "luftseitig" GW 275.46 Böschungsbruch | Projekt-Nr.: P246043GEO |

Standard: EC 7
 BS: DIN 1054: BS-T
 Unfavourable slip circle:
 $\mu_{max} = 0.39$
 $x_m = 5.57 \text{ m}$ $y_m = 278.65 \text{ m}$
 $R = 2.00 \text{ m}$
 Partial factors:
 - $\gamma(\phi') = 1.15$
 - $\gamma(c') = 1.15$
 - $\gamma(c_u) = 1.15$
 - $\gamma(\text{Unit weights}) = 1.00$
 - $\gamma(\text{Permanent actions}) = 1.00$
 - $\gamma(\text{Variable actions}) = 1.20$

| Versagensmechanismus | Lastfall | Ausnutzungsgrad μ [-] |
|---|---|---|
| Böschung - luftseitig; Böschungsbruch, luftseitig GW 275,46 | LF2 | 0,39 |

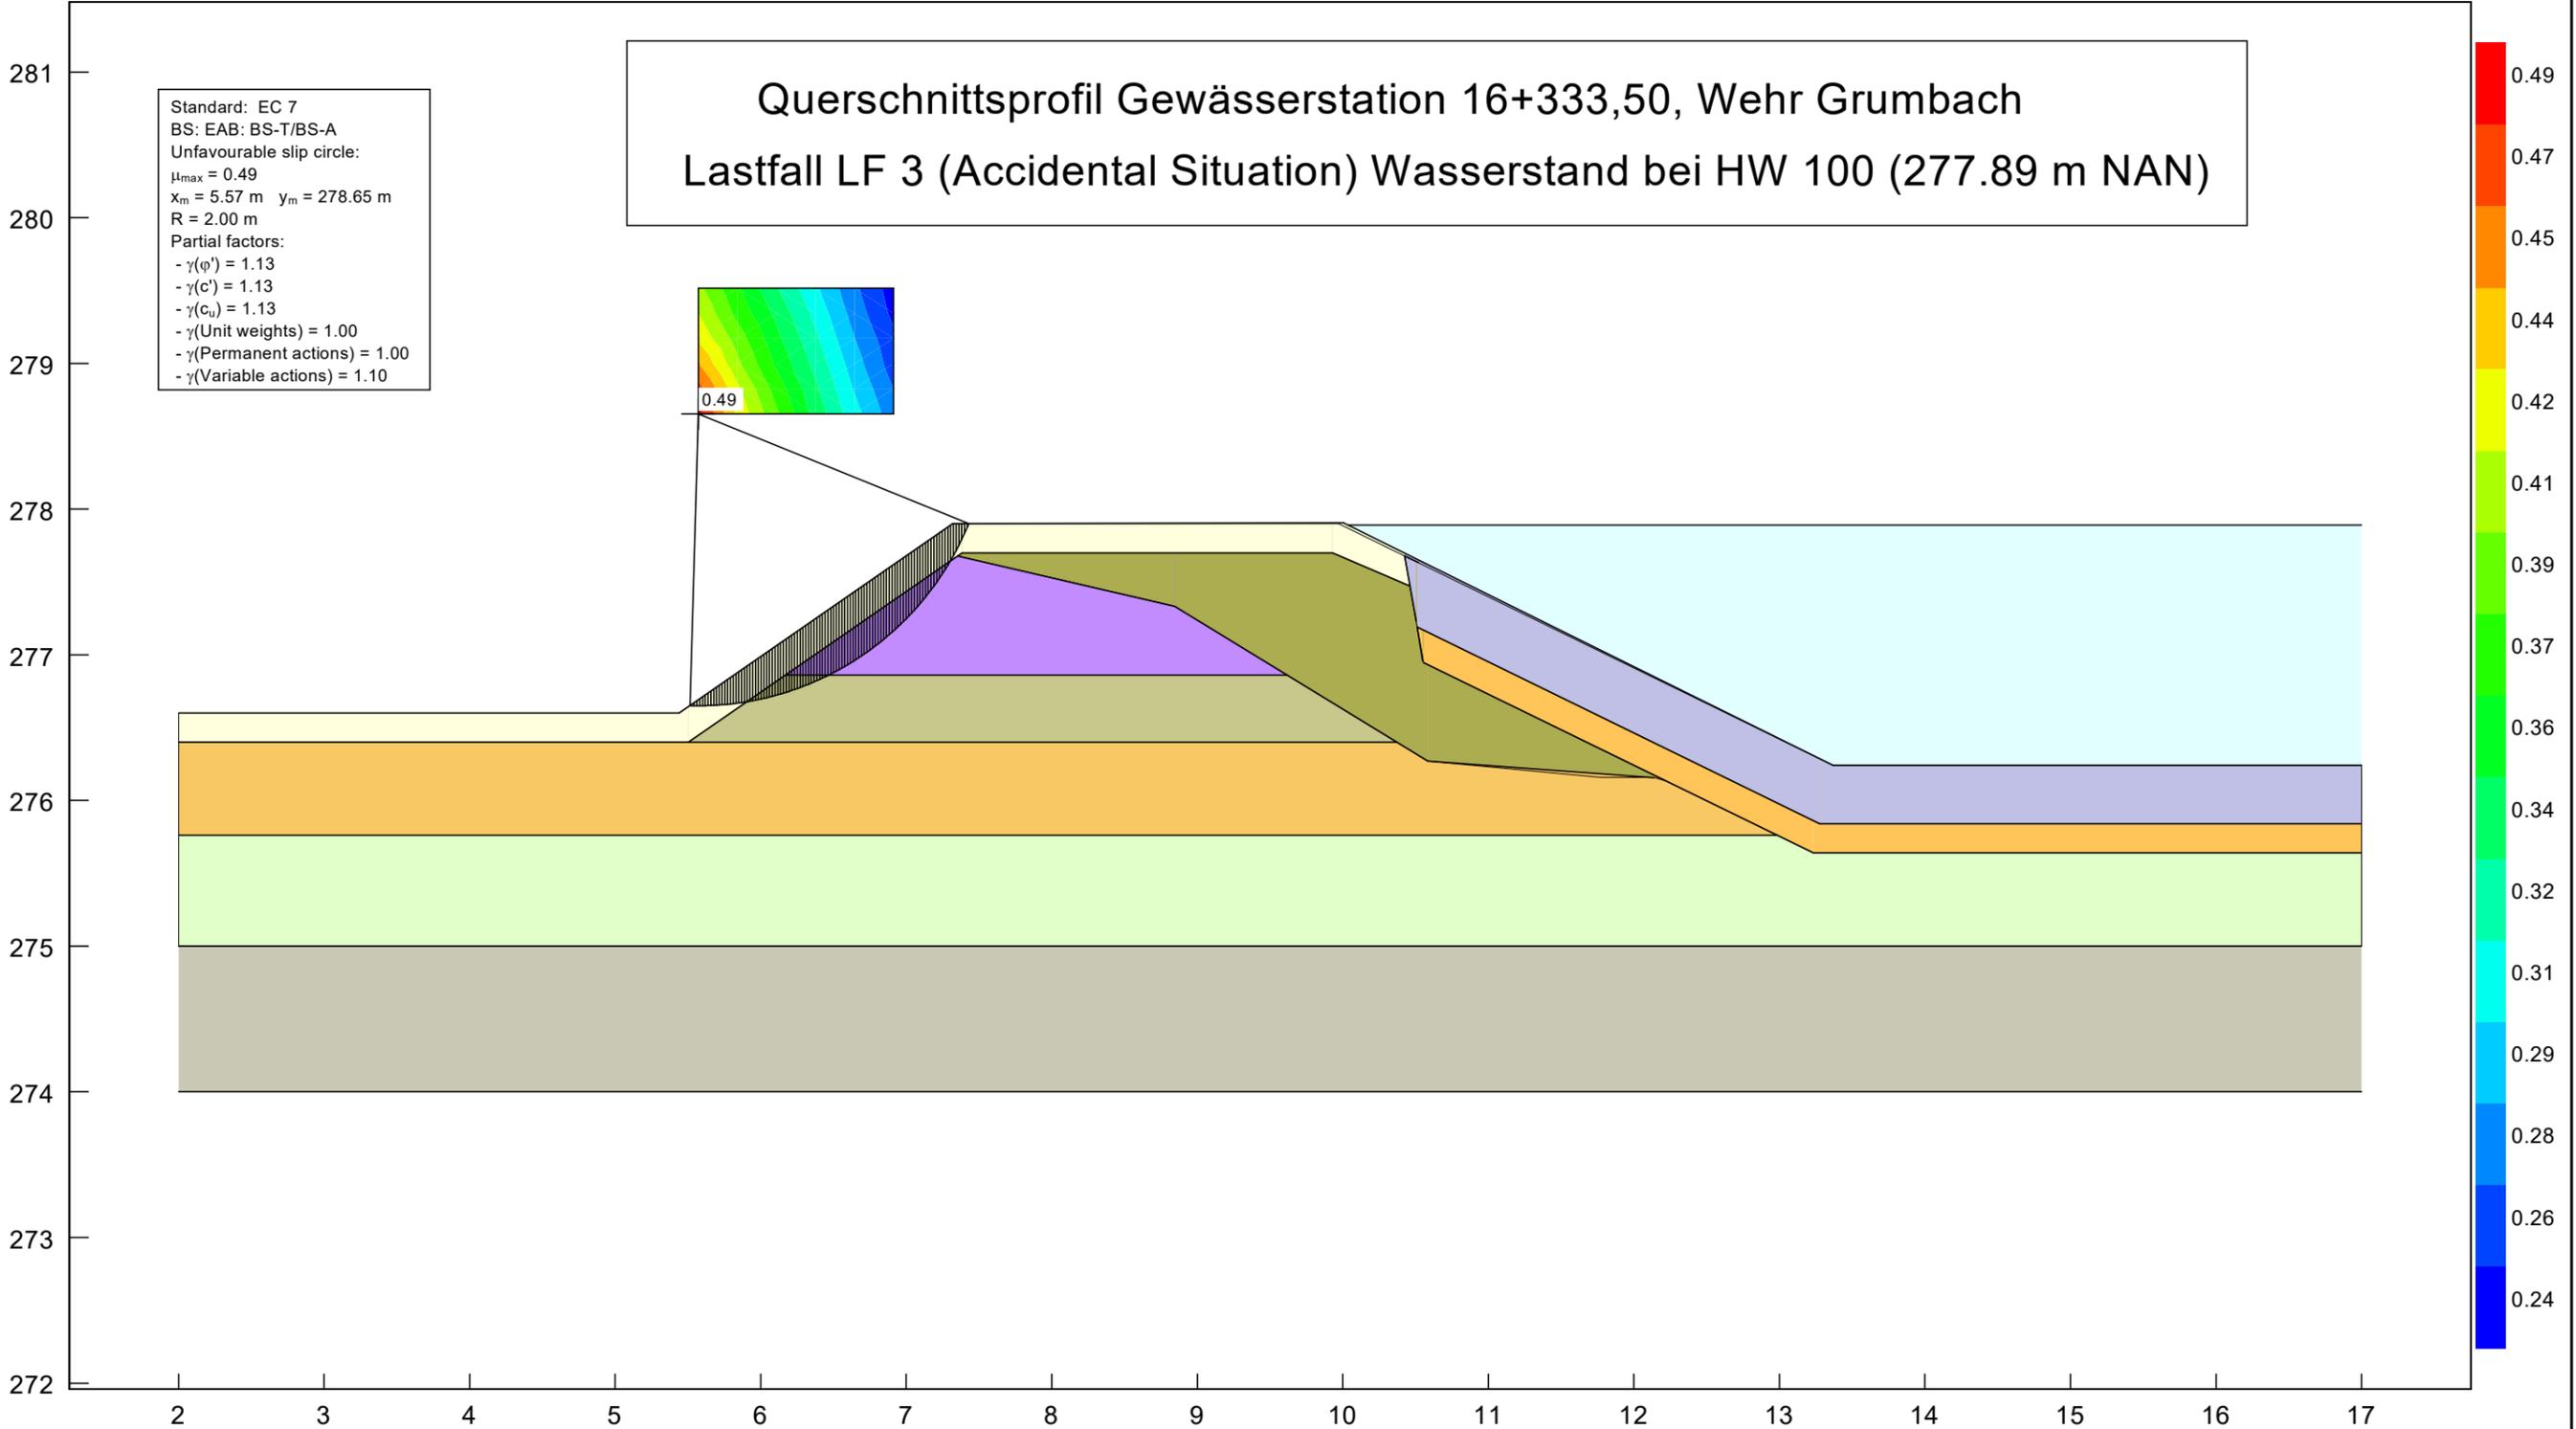
| Böschungsbruch | |

Standard: EC 7
 BS: EAB: BS-T/BS-A
 Unfavourable slip circle:
 $\mu_{max} = 0.49$
 $x_m = 5.57 \text{ m}$ $y_m = 278.65 \text{ m}$
 $R = 2.00 \text{ m}$
 Partial factors:
 - $\gamma(\phi') = 1.13$
 - $\gamma(c') = 1.13$
 - $\gamma(c_u) = 1.13$
 - $\gamma(\text{Unit weights}) = 1.00$
 - $\gamma(\text{Permanent actions}) = 1.00$
 - $\gamma(\text{Variable actions}) = 1.10$

| Versagensmechanismus | Lastfall | Ausnutzungsgrad μ [-] |
|---|---|---|
| Böschung - luftseitig; Böschungsbruch luftseitig, GW 276,56 | | 0,49 |

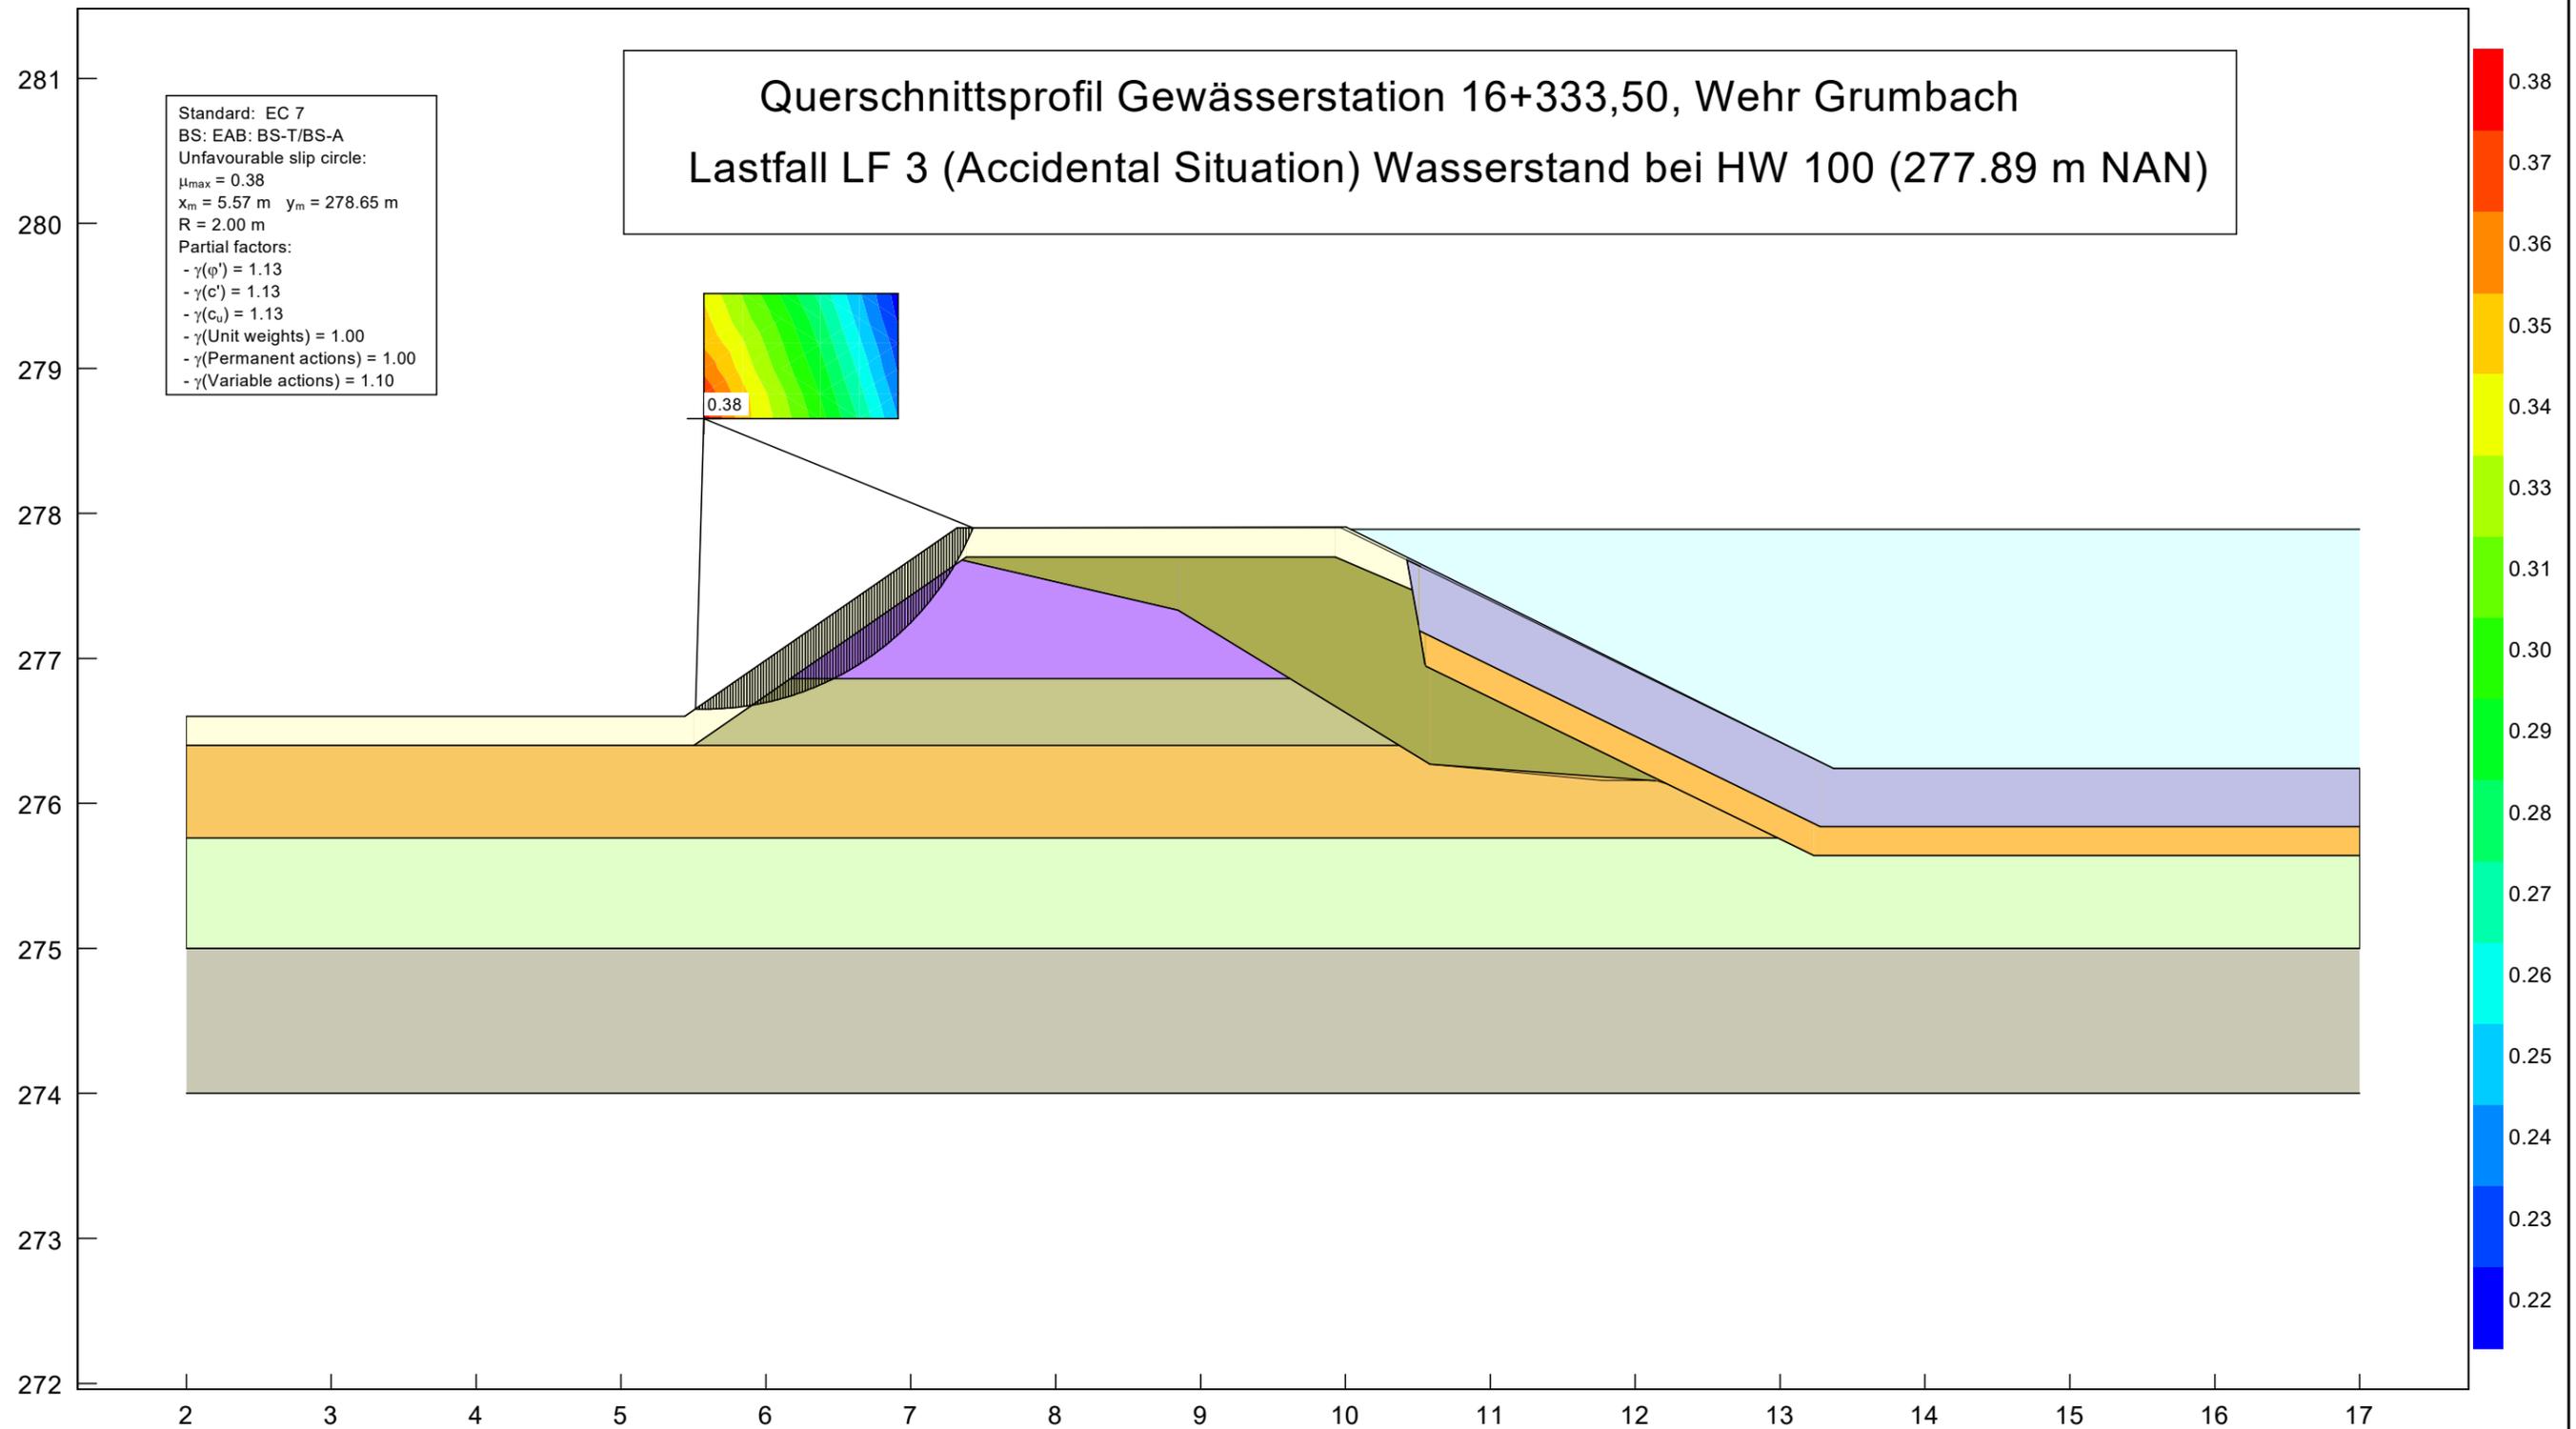
| Böschungsbruch | Bearbeiter: IRM Anlage 4.2 |

Standard: EC 7
 BS: EAB: BS-T/BS-A
 Unfavourable slip circle:
 $\mu_{max} = 0.38$
 $x_m = 5.57 \text{ m}$ $y_m = 278.65 \text{ m}$
 $R = 2.00 \text{ m}$
 Partial factors:
 - $\gamma(\phi') = 1.13$
 - $\gamma(c') = 1.13$
 - $\gamma(c_u) = 1.13$
 - $\gamma(\text{Unit weights}) = 1.00$
 - $\gamma(\text{Permanent actions}) = 1.00$
 - $\gamma(\text{Variable actions}) = 1.10$

| Versagensmechanismus | Lastfall | Ausnutzungsgrad μ [-] |
|---|---|---|
| Böschung - luftseitig; Böschungsbruch, luftseitig GW 275,46 | LF3 | 0,38 |

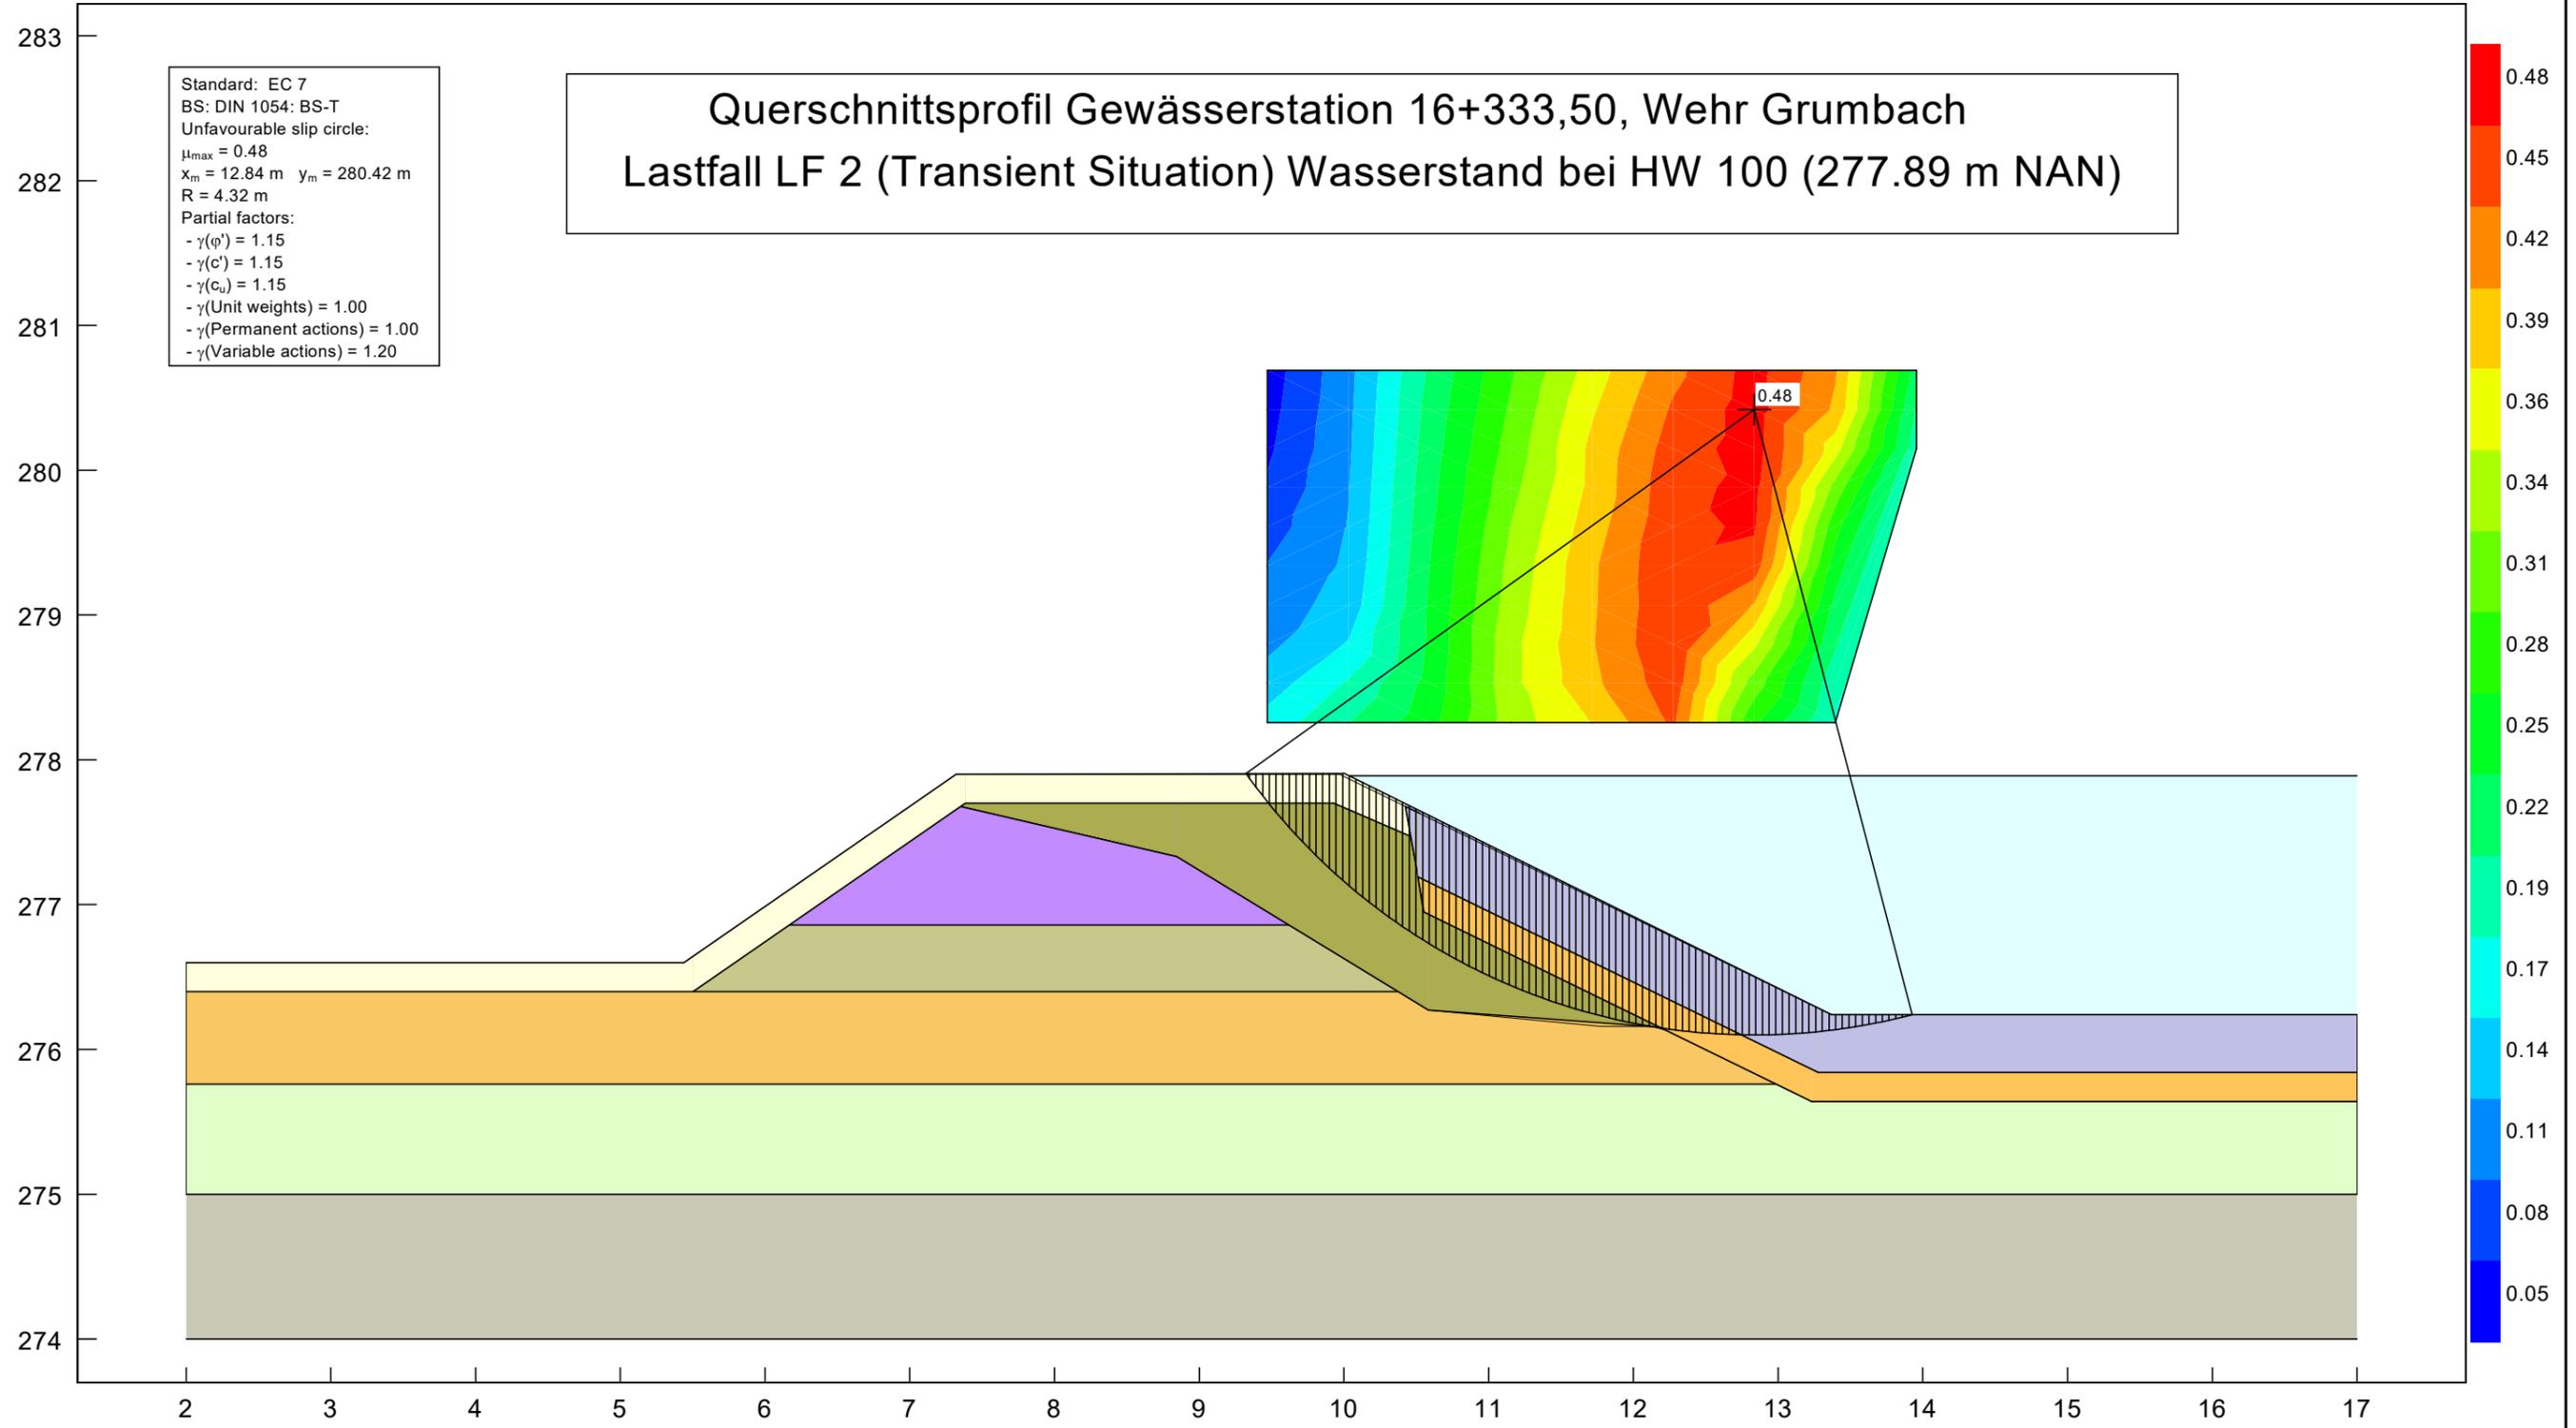
| Böschungsrundbruch | | Bearbeiter: IRM | Anlage 4.4 |

Standard: EC 7
 BS: DIN 1054: BS-T
 Unfavourable slip circle:
 $\mu_{max} = 0.48$
 $x_m = 12.84 \text{ m}$ $y_m = 280.42 \text{ m}$
 $R = 4.32 \text{ m}$
 Partial factors:
 - $\gamma(\varphi') = 1.15$
 - $\gamma(c') = 1.15$
 - $\gamma(c_u) = 1.15$
 - $\gamma(\text{Unit weights}) = 1.00$
 - $\gamma(\text{Permanent actions}) = 1.00$
 - $\gamma(\text{Variable actions}) = 1.20$

| Versagensmechanismus | Lastfall | Ausnutzungsgrad μ [-] |
|---|---|---|
| Böschung - wasserseitig; Böschungsgrundbruch | | 0,48 |
