**Analysen
zu geotechnischen Standsicherheiten
für ein Querschnittsprofil von der Wilden Sau bis
zum Regenrückhaltebecken**

**Wehr Grumbach an der Wilden Sau
in Wilsdruff**

**Geologische
Landesuntersuchung
GmbH Freiberg**

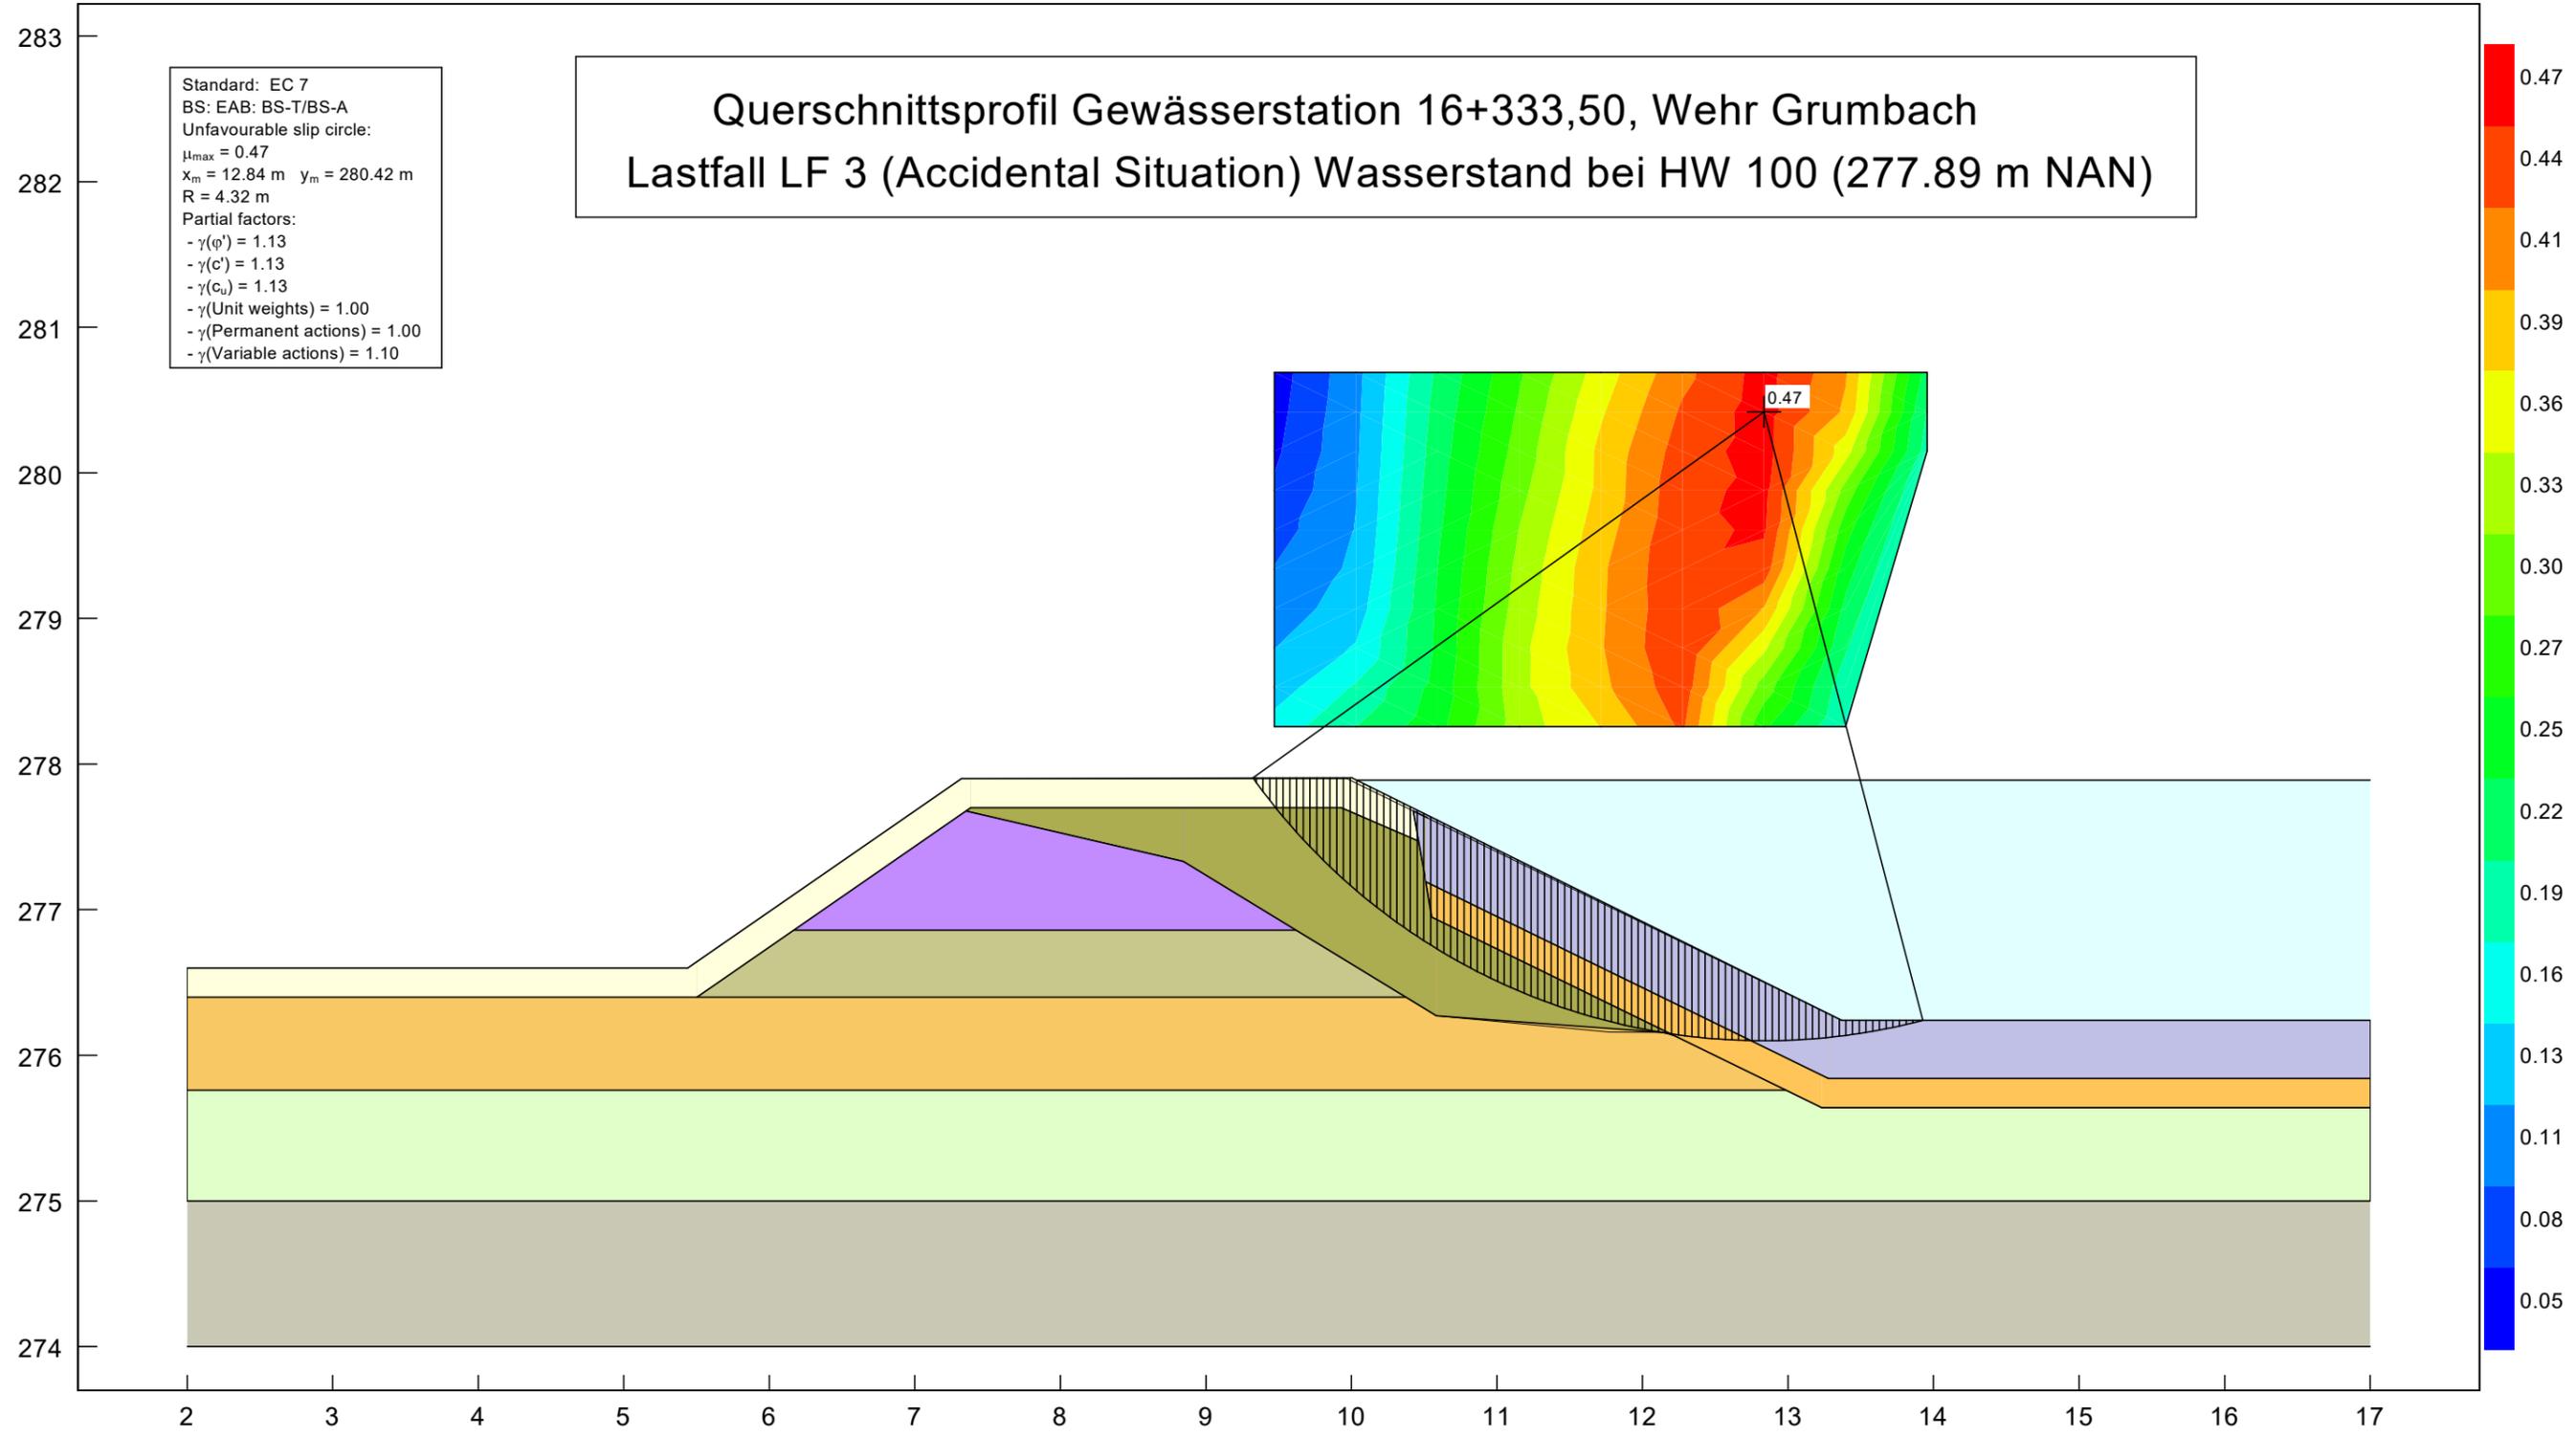
| Böschungsrundbruch | | Bearbeiter: IRM | Anlage 4.4 |

Standard: EC 7
 BS: EAB: BS-T/BS-A
 Unfavourable slip circle:
 $\mu_{max} = 0.47$
 $x_m = 12.84 \text{ m}$ $y_m = 280.42 \text{ m}$
 $R = 4.32 \text{ m}$
 Partial factors:
 - $\gamma(\varphi') = 1.13$
 - $\gamma(c') = 1.13$
 - $\gamma(c_u) = 1.13$
 - $\gamma(\text{Unit weights}) = 1.00$
 - $\gamma(\text{Permanent actions}) = 1.00$
 - $\gamma(\text{Variable actions}) = 1.10$

| Versagensmechanismus | Lastfall | Ausnutzungsgrad μ [-] |
|---|---|---|
| Böschung - wasserseitig; Böschungsgrundbruch | | 0,47 |

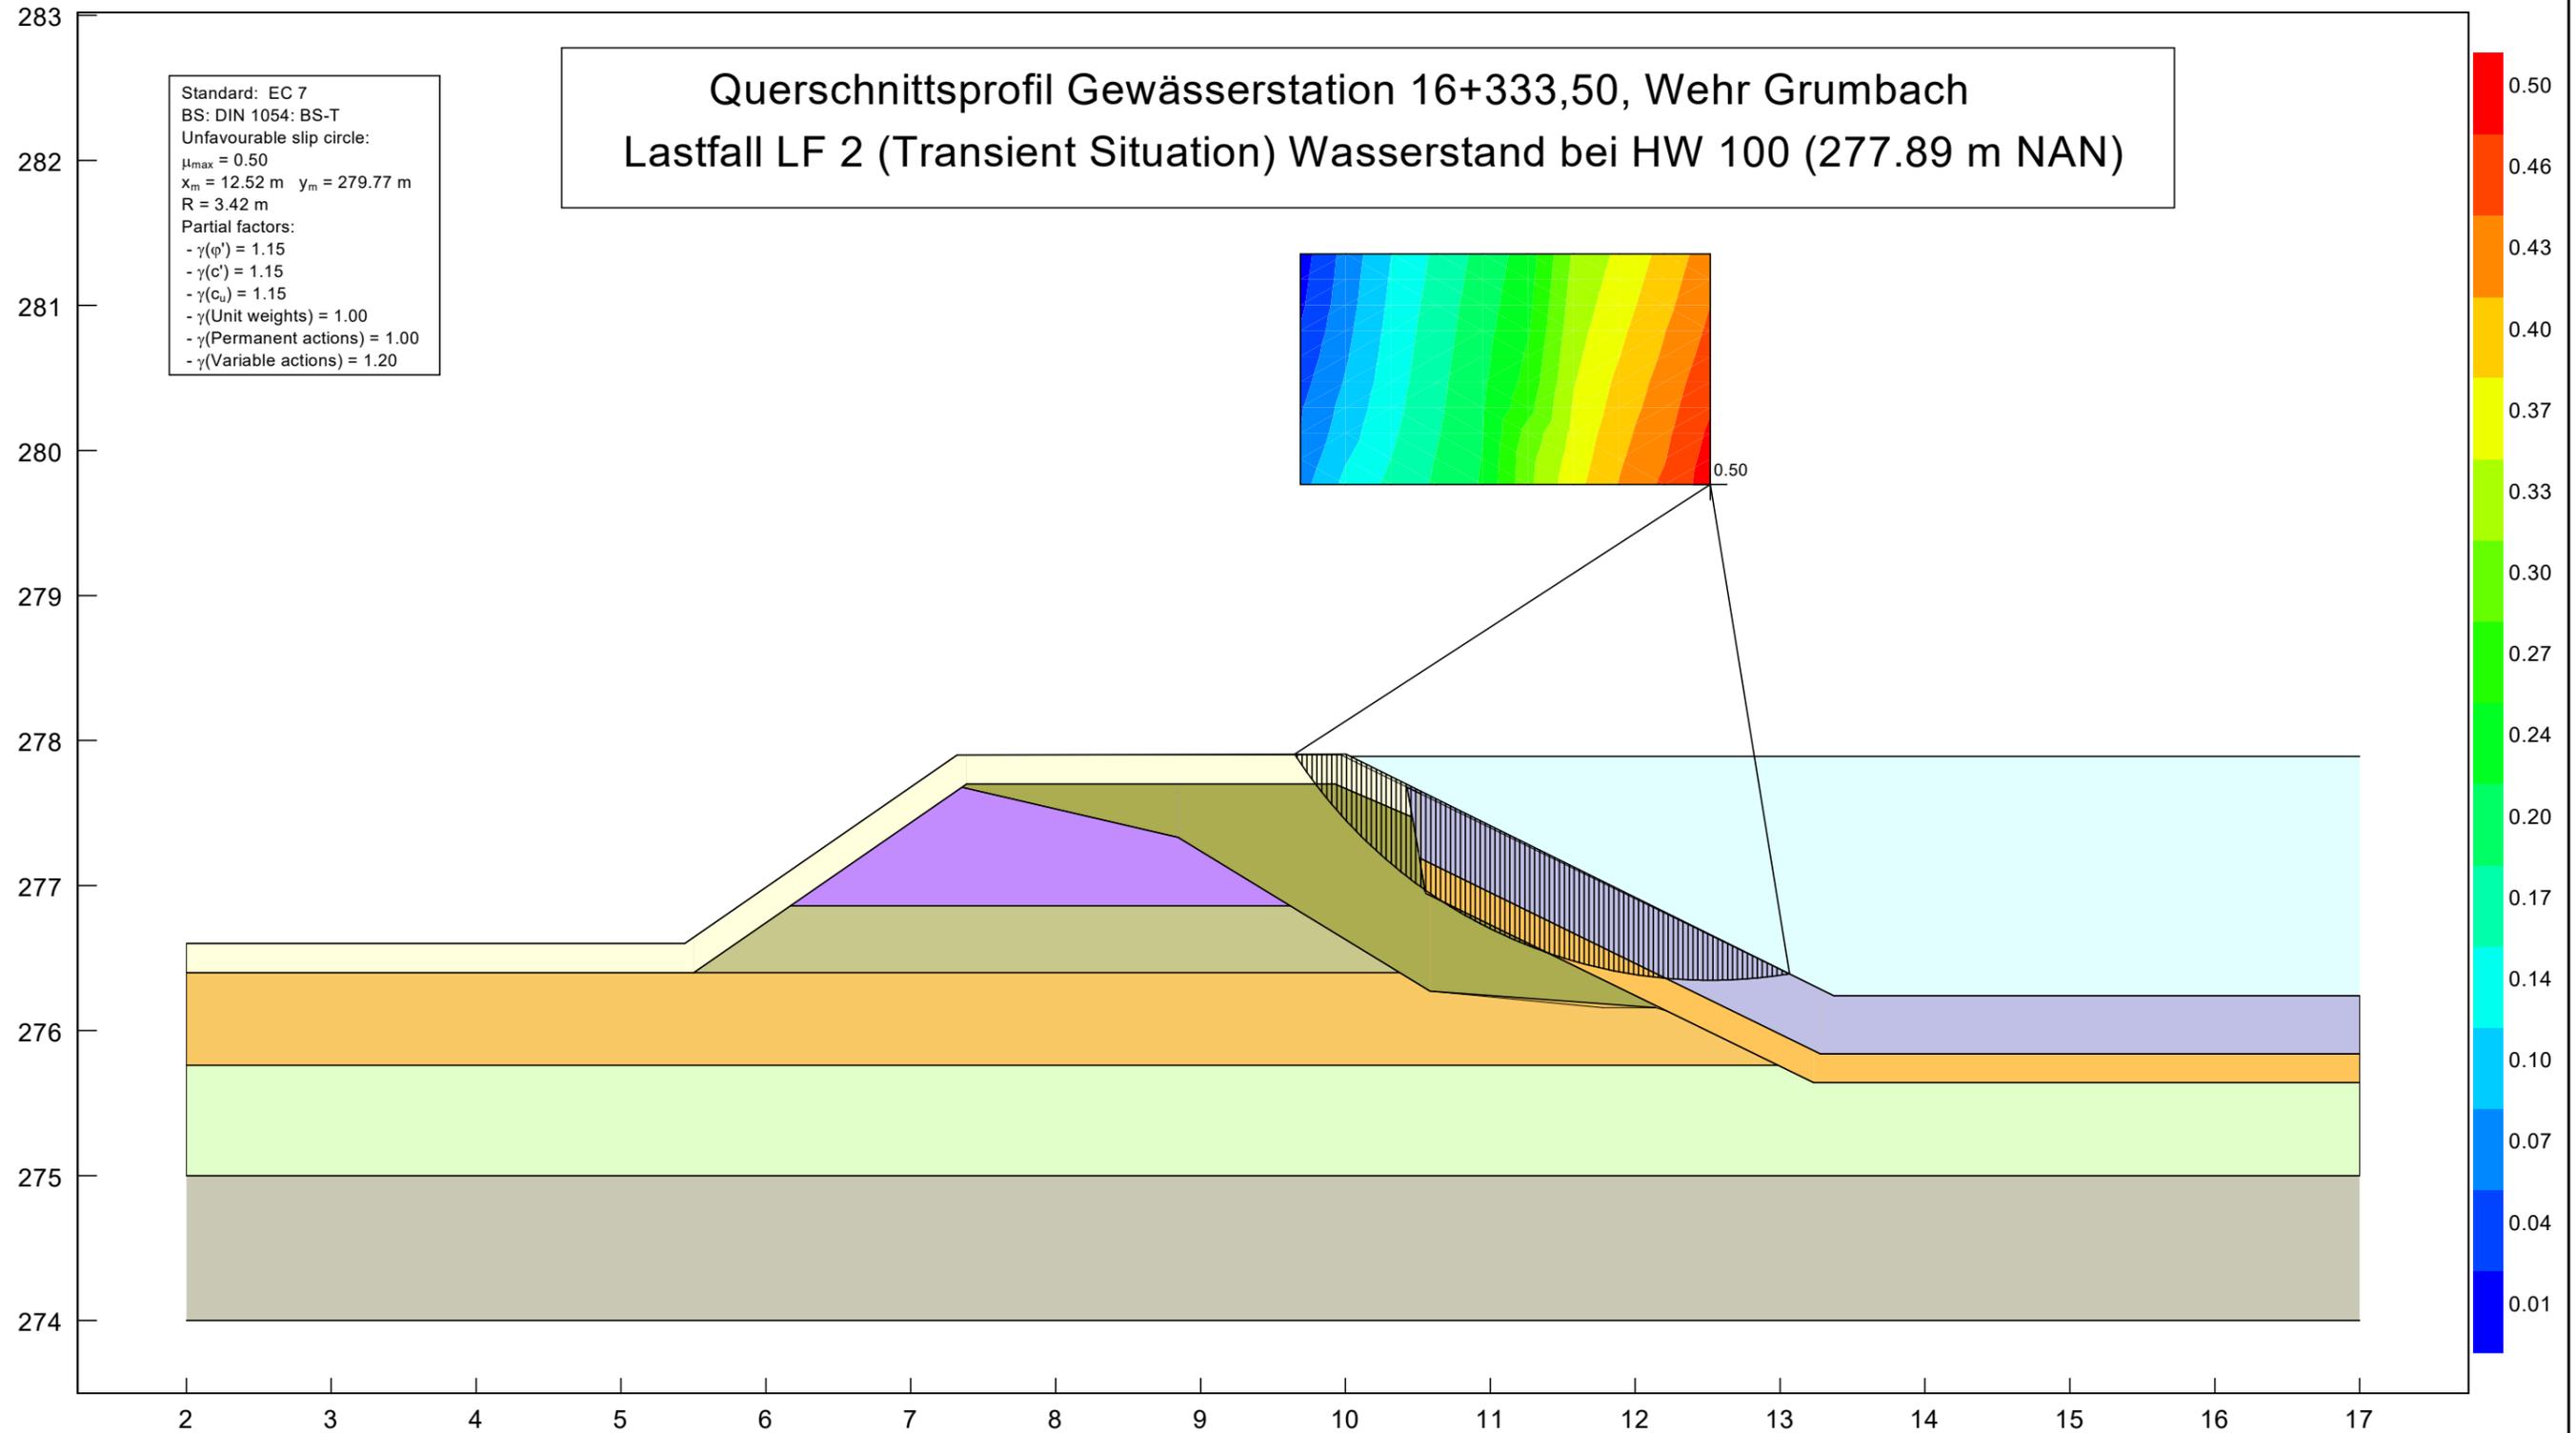
| Böschungsbruch | | Bearbeiter: IRM | Anlage 4.5 |

Standard: EC 7
 BS: DIN 1054: BS-T
 Unfavourable slip circle:
 $\mu_{max} = 0.50$
 $x_m = 12.52 \text{ m}$ $y_m = 279.77 \text{ m}$
 $R = 3.42 \text{ m}$
 Partial factors:
 - $\gamma(\varphi') = 1.15$
 - $\gamma(c') = 1.15$
 - $\gamma(c_u) = 1.15$
 - $\gamma(\text{Unit weights}) = 1.00$
 - $\gamma(\text{Permanent actions}) = 1.00$
 - $\gamma(\text{Variable actions}) = 1.20$

| Versagensmechanismus | Lastfall | Ausnutzungsgrad μ [-] |
|---|---|---|
| Böschung - wasserseitig; Böschungsbruch | | 0,50 |

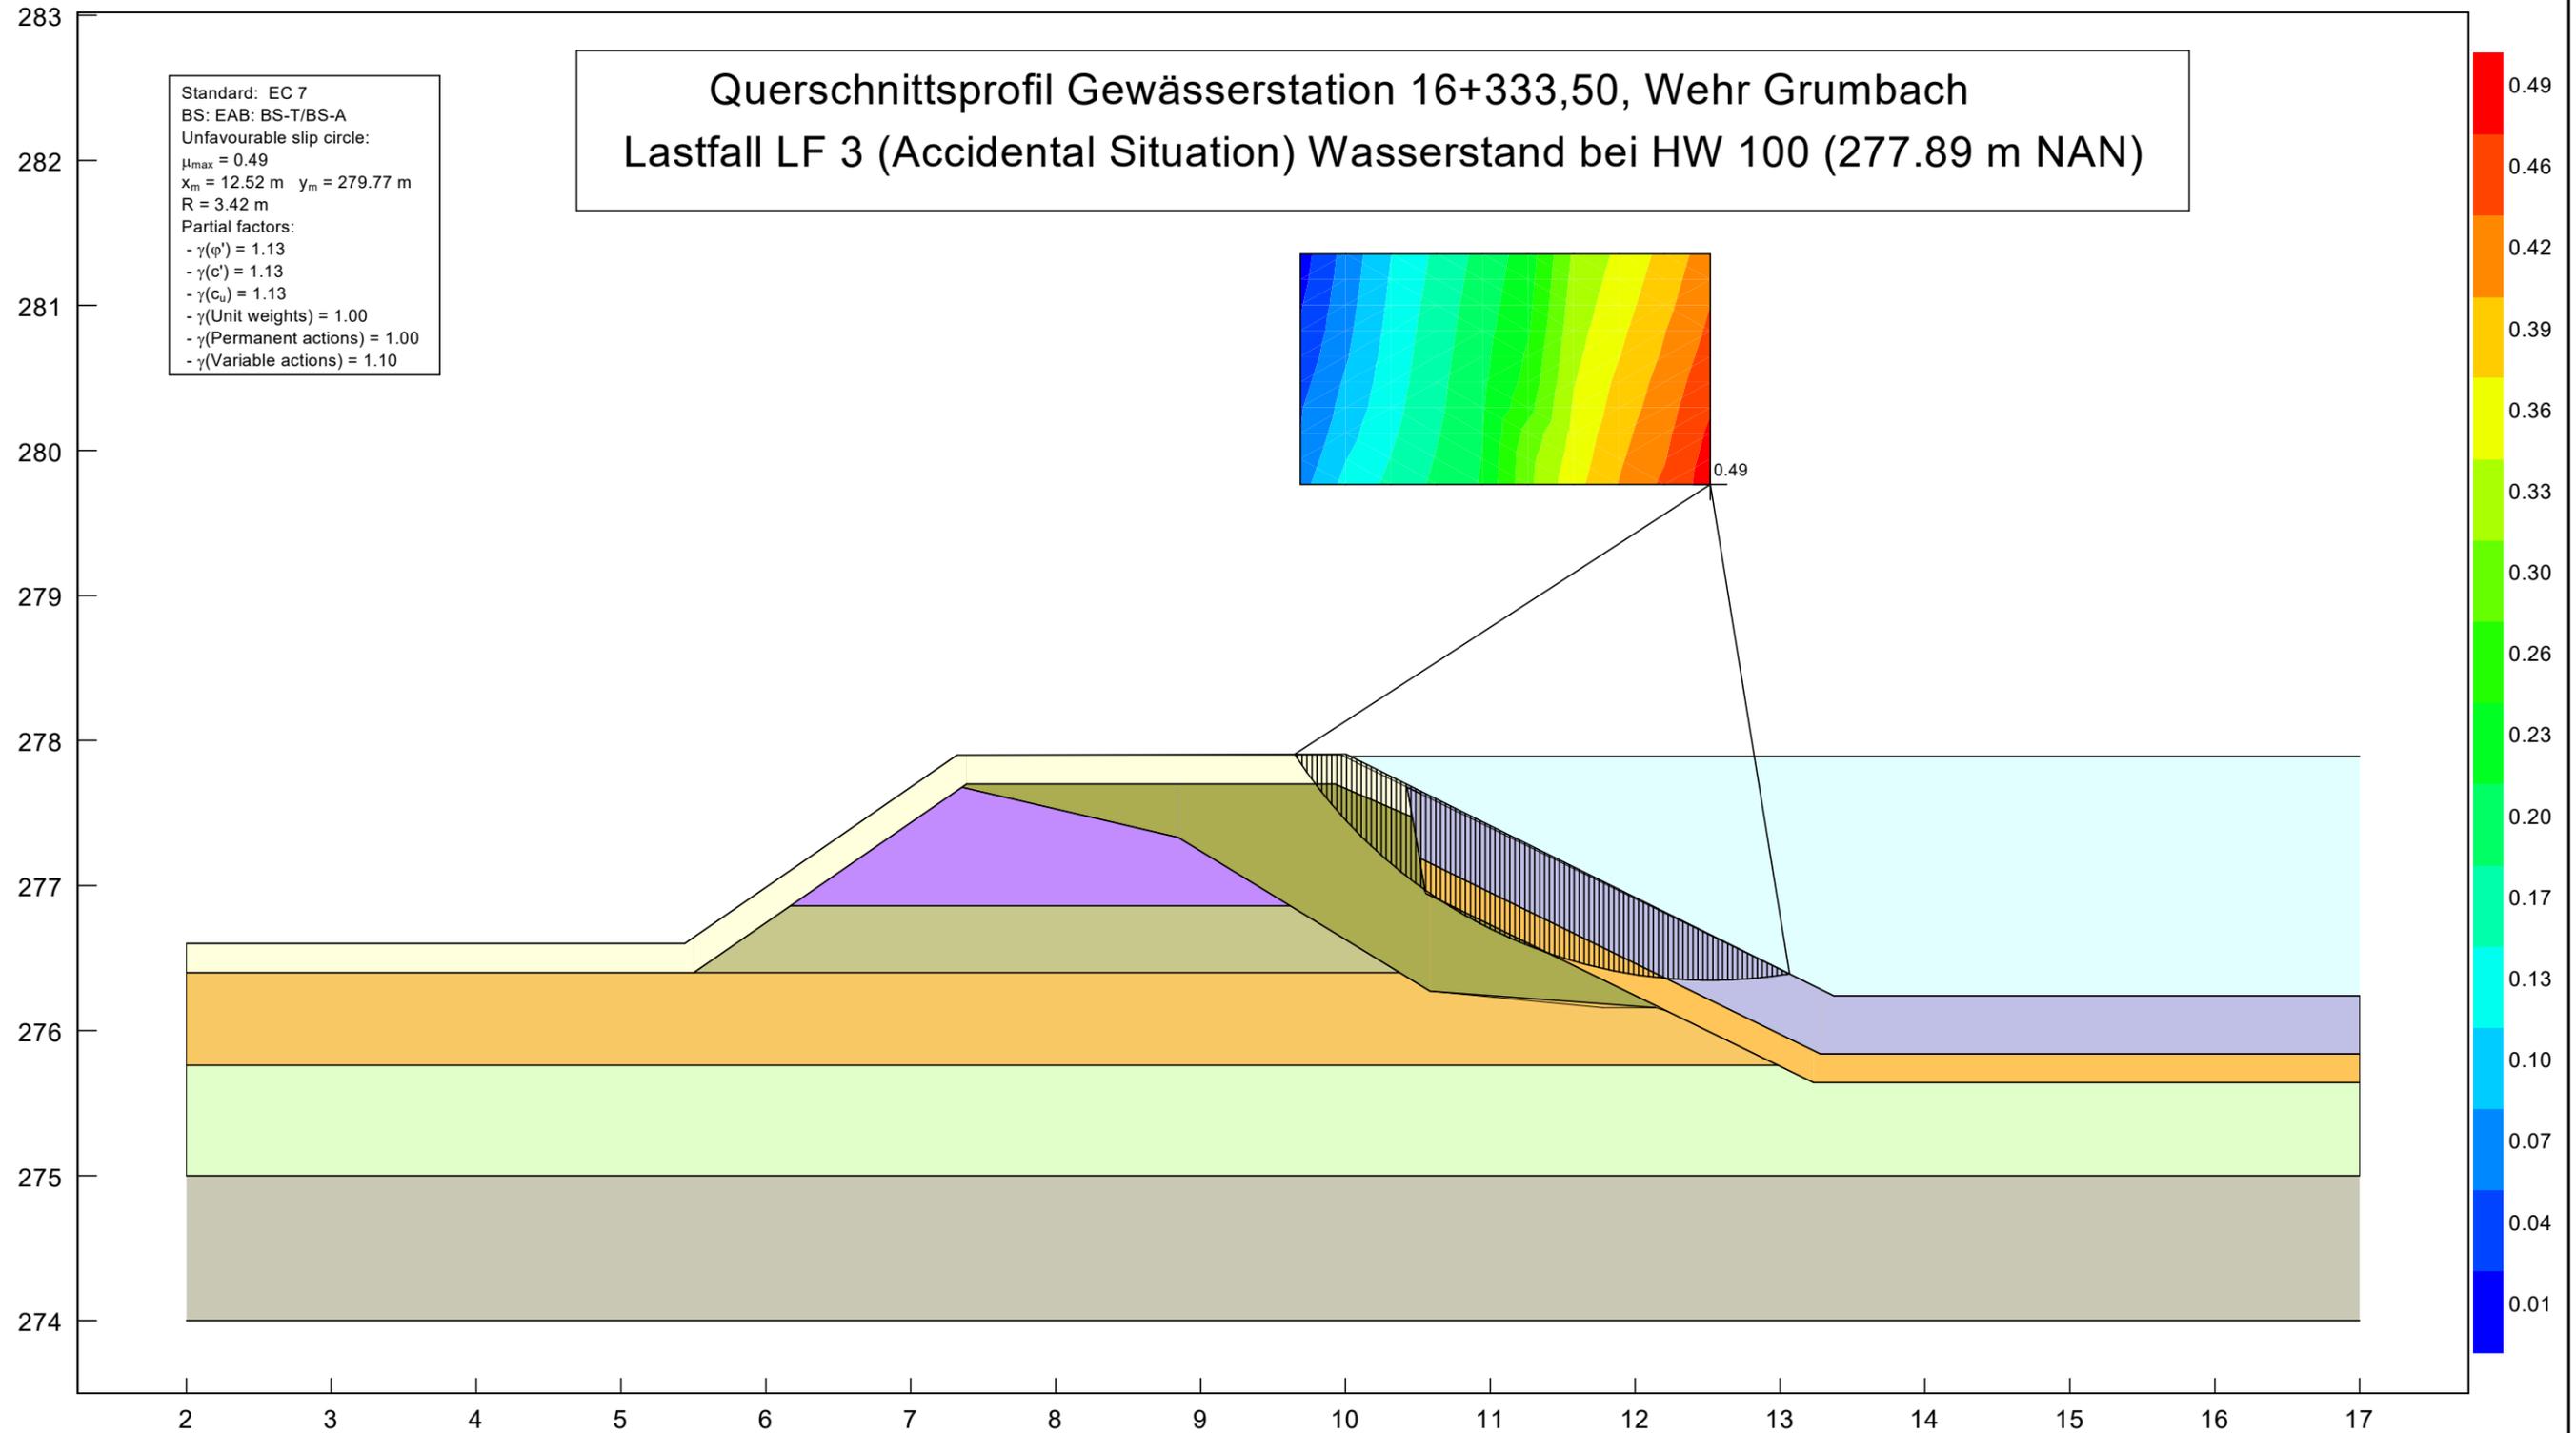
Standard: EC 7
 BS: EAB: BS-T/BS-A
 Unfavourable slip circle:
 $\mu_{max} = 0.49$
 $x_m = 12.52 \text{ m}$ $y_m = 279.77 \text{ m}$
 $R = 3.42 \text{ m}$
 Partial factors:
 - $\gamma(\varphi') = 1.13$
 - $\gamma(c') = 1.13$
 - $\gamma(c_u) = 1.13$
 - $\gamma(\text{Unit weights}) = 1.00$
 - $\gamma(\text{Permanent actions}) = 1.00$
 - $\gamma(\text{Variable actions}) = 1.10$

| Versagensmechanismus | Lastfall | Ausnutzungsgrad μ [-] |
|---|---|---|
| Böschung - wasserseitig; Böschungsbruch | | 0,49 |

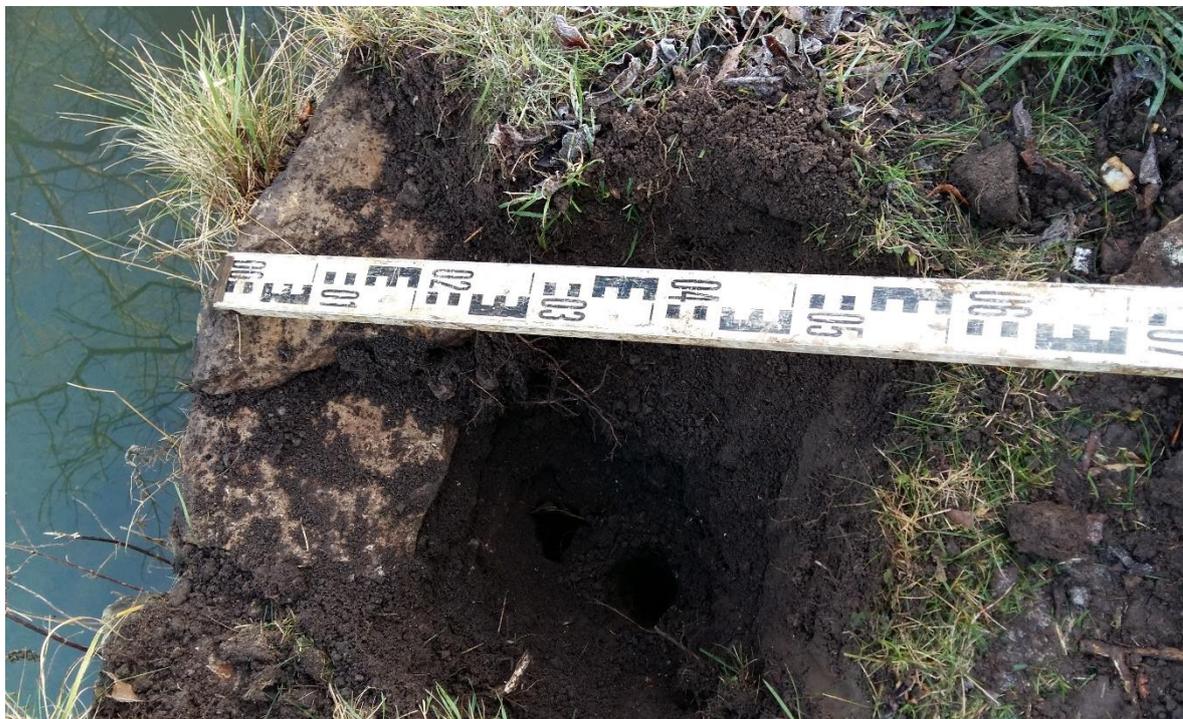
Abbildung 2 30.11.2017, Blick in den SCH 1/17, Mauerrückseite ist senkrecht ausgebildet, Mauerdicke beträgt ca. 0,30 m

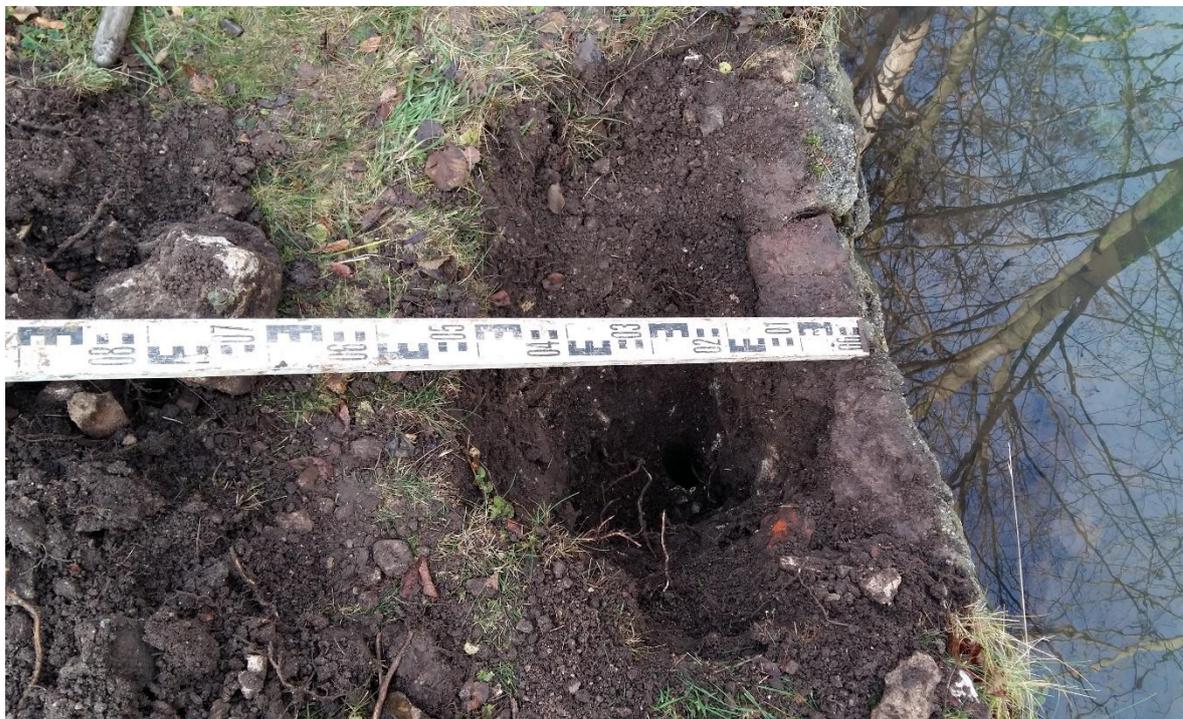
Abbildung 4 30.11.2017, Blick in den SCH 2/17, Mauerrückseite ist senkrecht ausgebildet, Mauerdicke beträgt ca. 0,20 m
