Laborbericht

über die Ergebnisse des Cerchar-Tests

Objekt: Grünhainichen, Mühlenplatz; Erweiterung Kläranlage
Auftraggeber: Ingenieurbüro Eckert GmbH
Auftrag-Nr.: 24/026
Datum: 26.11.2024
Anzahl Seiten: 4 Seiten
Anlagen: 2 x Auswertung Abrasivität nach Cerchar

Objektbezeichnung: Grünhainichen, Mühlenplatz; Erweiterung Kläranlage

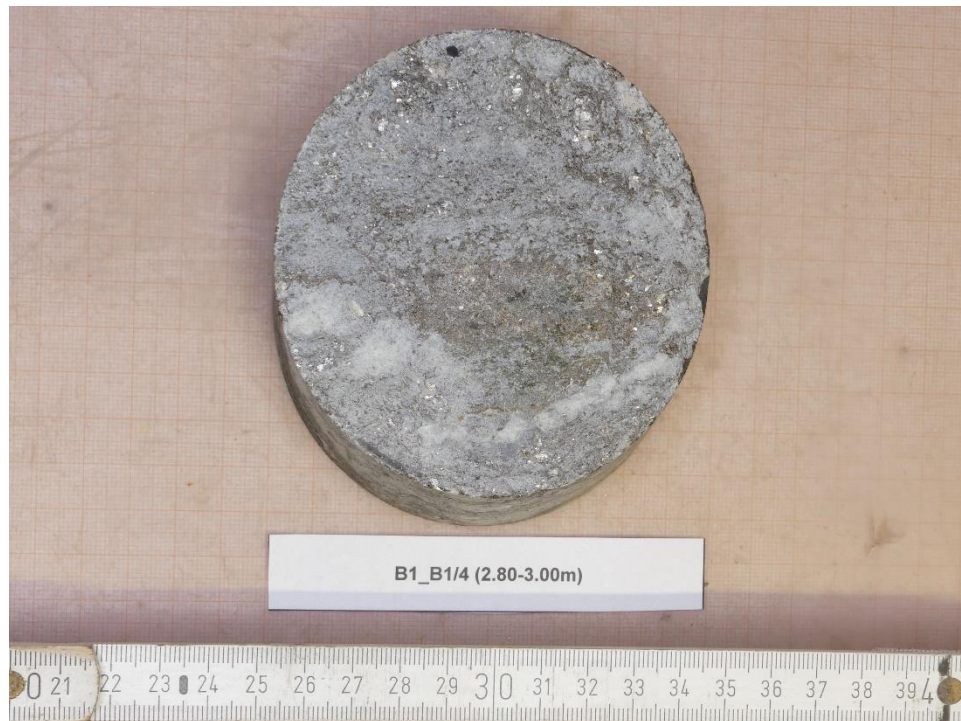
Abbildung 1: B1_B1/4 (2.80-3.00m) - VOR Versuch

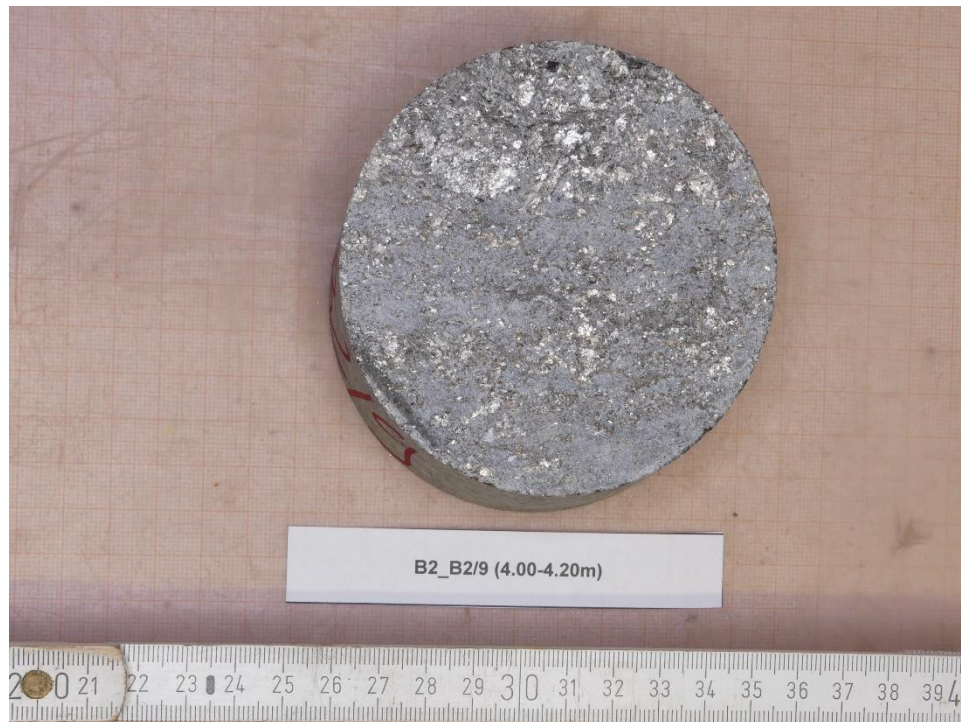
Abbildung 3: B2_B2/9 (4.00-4.20m) - VOR Versuch
