Rückbau ehem. Gasthof Hartmannsdorf
Hauptstraße 56, 01762 Hartmannsdorf-Reichenau

Untersuchungen an der Gebäudesubstanz
zur abfallrechtlichen Deklaration von Gebäudeteilen,
Erstellung Rückbau-/ Entsorgungskonzept

Projekt AD1943

erstellt: 04.09.2024

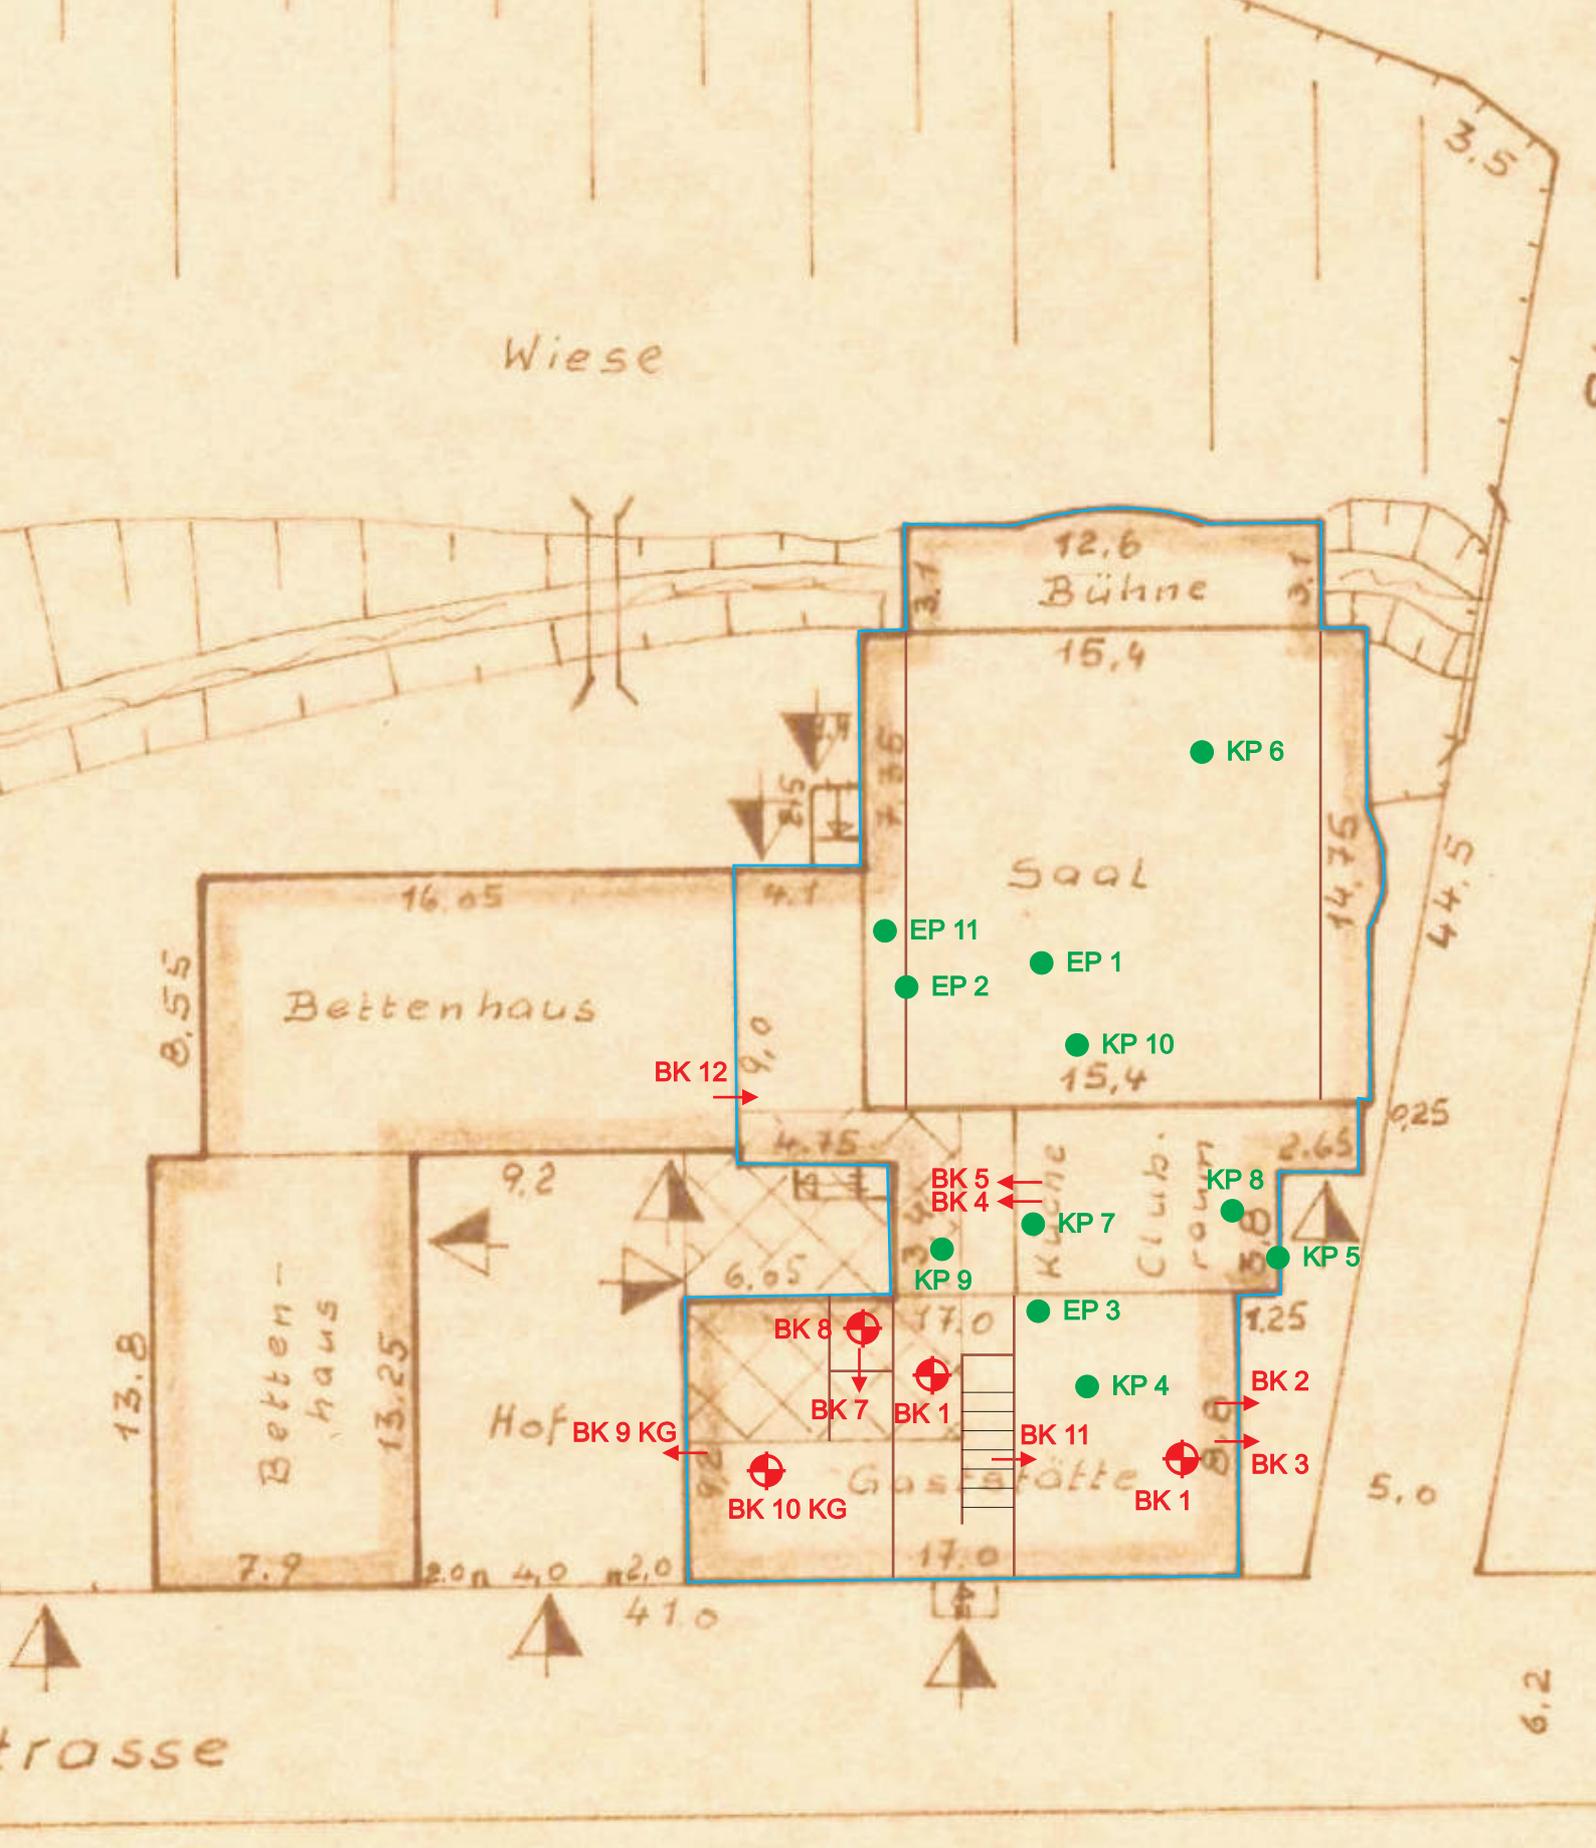
Lageplan mit Beprobungen
ANLAGE 1

| | rückzubauende Gebäudeteile |
| | vertikale Bohrkern-Entnahme |

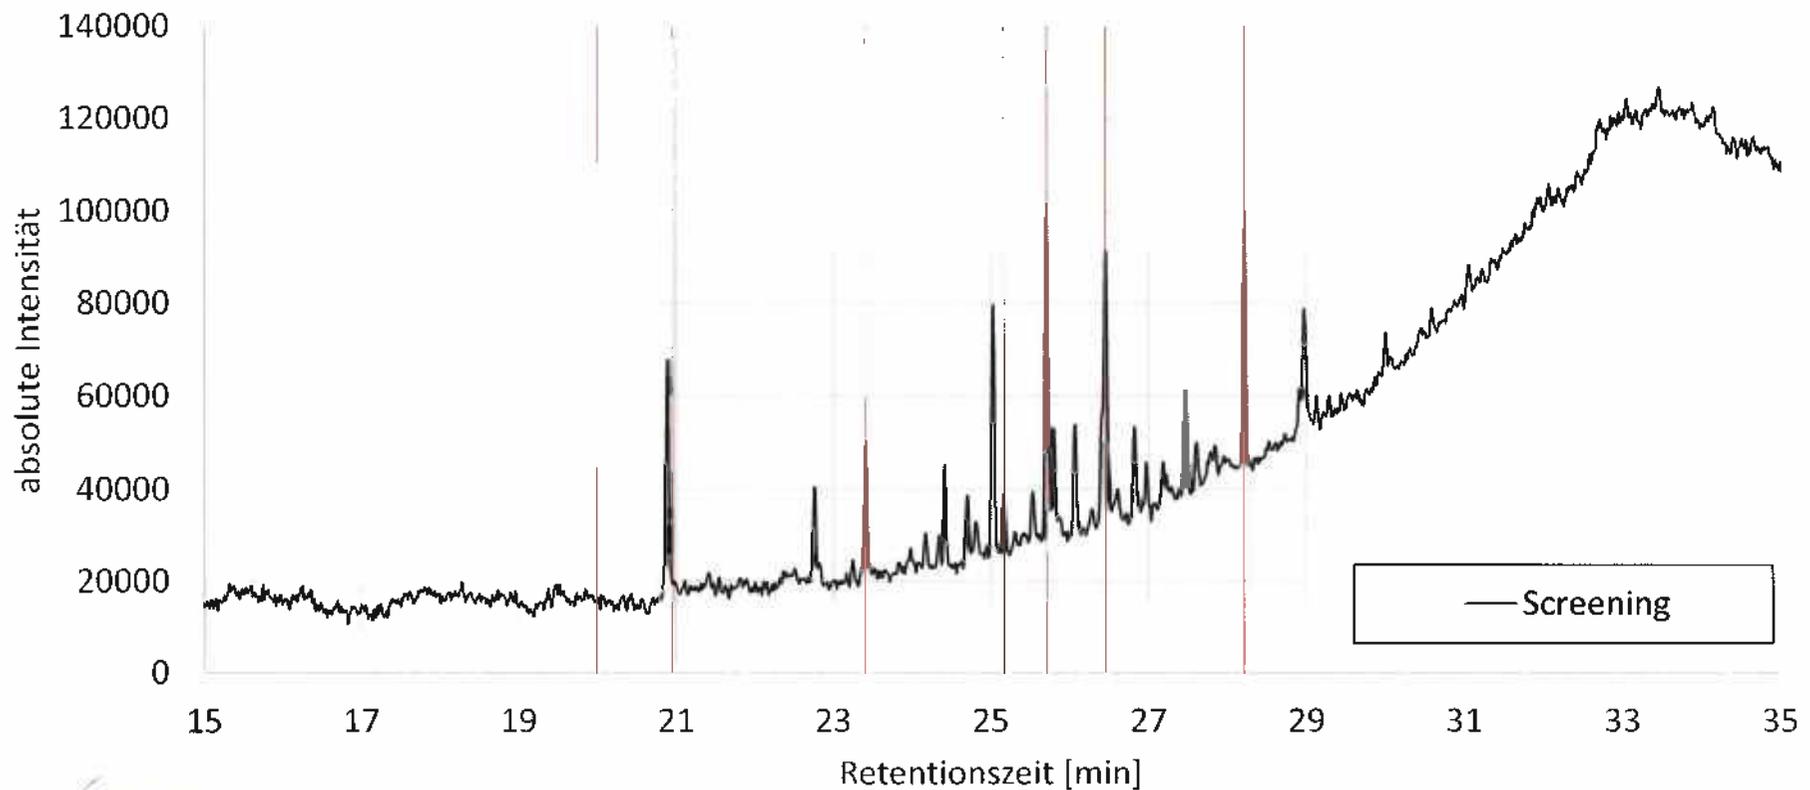
Versuchsdurchführung: - Lösungsmittelextraktion des Feststoffs und Aufkonzentrieren des gewonnenen Extraktes
- GC-MS-Screening auf schwerflüchtige Komponenten
- Identifikation durch Spektrenvergleich der intensivitätsstärksten Peaks im Chromatogramm

Ergebnis: - Identifizierung von > 25 PCB-Kongeneren (siehe Chromatogramm)

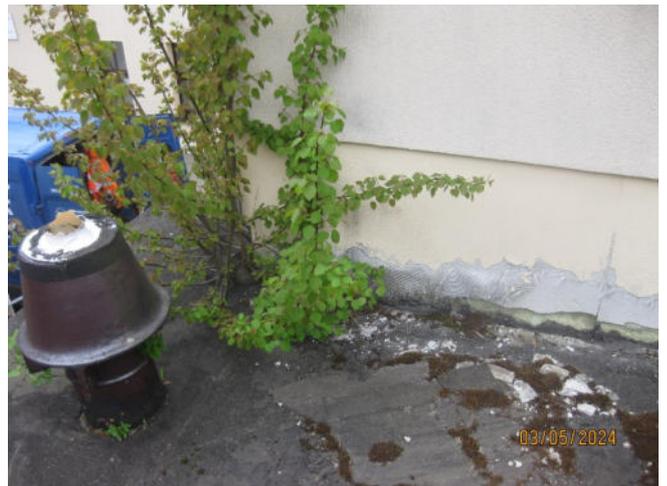
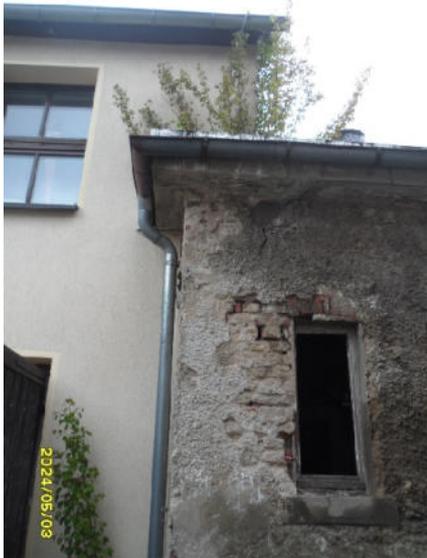
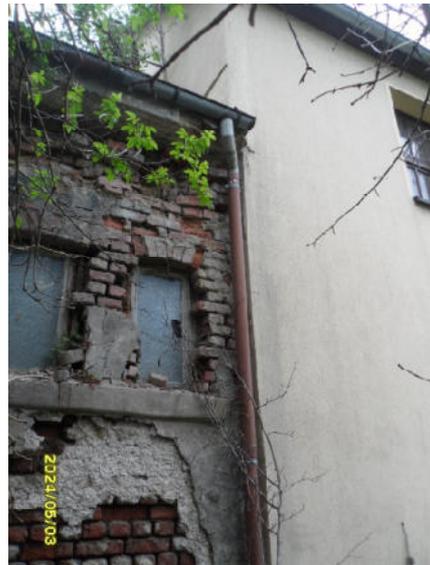
Abb. 24: BV „Gasthof Hartmannsdorf“. Anbindung Dach an Nachbarhaus, 03.05.2024

Abb. 25: BV „Gasthof Hartmannsdorf“. Anbindung Dach an Nachbarhaus, 03.05.2024

Abb. 26: BV „Gasthof Hartmannsdorf“. Anbindung Dach an Nachbarhaus, 03.05.2024

Das Nebengelaß in Verbindung zum Nachbargebäude (ehem. Pferdestall (?), Großgarage, Bettenhaus) hat nach unserem Erkundungsstand keine eigene Außenwand. Der Rückbau ist hier mit großer Vorsicht zu bewerkstelligen, um Beschädigungen am Nachbarhaus zu vermeiden.

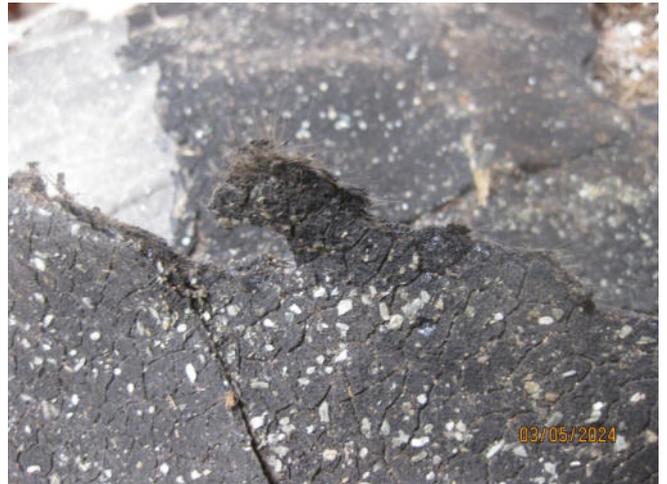
Abb. 38: BV „Gasthof Hartmannsdorf“. Beprobung Dacheindeckung Dachpappe, EP 1, 03.05.2024

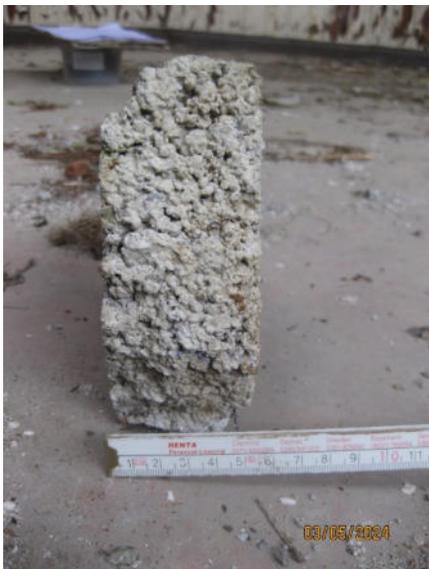
Abb. 39: BV „Gasthof Hartmannsdorf“. Ummantelung Säule im Saal, EP 2, 03.05.2024

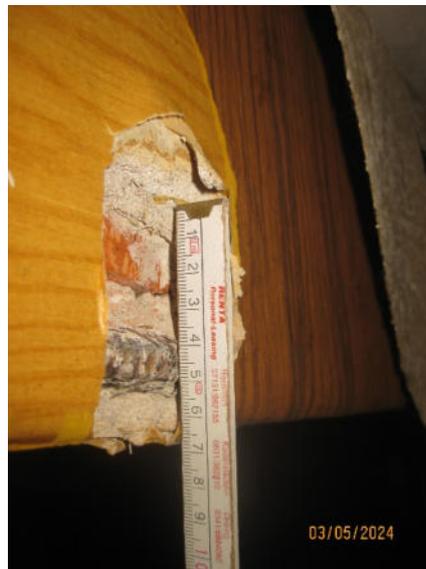
Abb. 40: BV „Gasthof Hartmannsdorf“. Beprobung Träger im Gastraum, KP 4, 03.05.2024

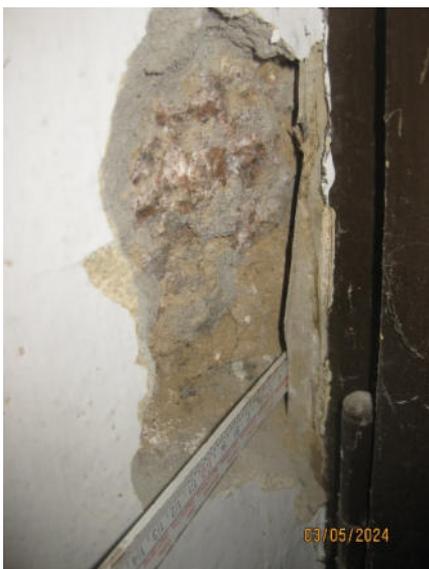
Abb. 41: BV „Gasthof Hartmannsdorf“. Fenstergewände, KP 5, 03.05.2024

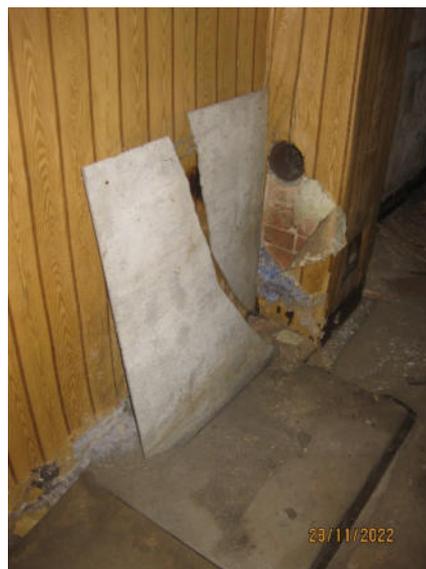
Abb. 42: BV „Gasthof Hartmannsdorf“. Asbestzementplatte, KP 7, 03.05.2024

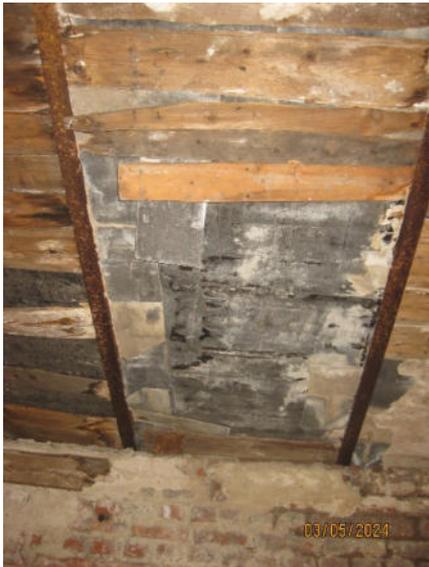
Abb. 43: BV „Gasthof Hartmannsdorf“. Saal-Seitenschiff, Decke mit Asbestzementplatten, EP 11, 03.05.2024

Die Heizung wurde über Öfen betrieben, die Schornsteine sind stark mit Asche und Ruß zugesetzt / versottet. Teile des Daches sind mit bitum. Pappe eingedeckt. Vor dem maschinellen Rückbau müssen in den Seitenschiffen des großen Saales Asbestzementplatten aus der Unterhangdecke separiert werden.

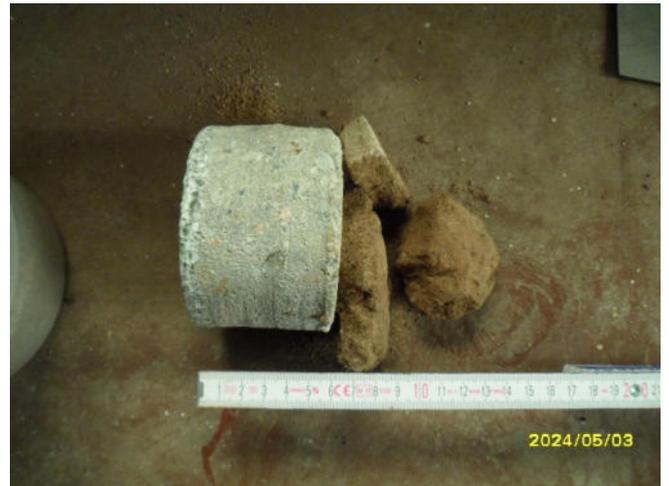
Abb. 44: BV „Gasthof Hartmannsdorf“. Bohrkern 1, 03.05.2024

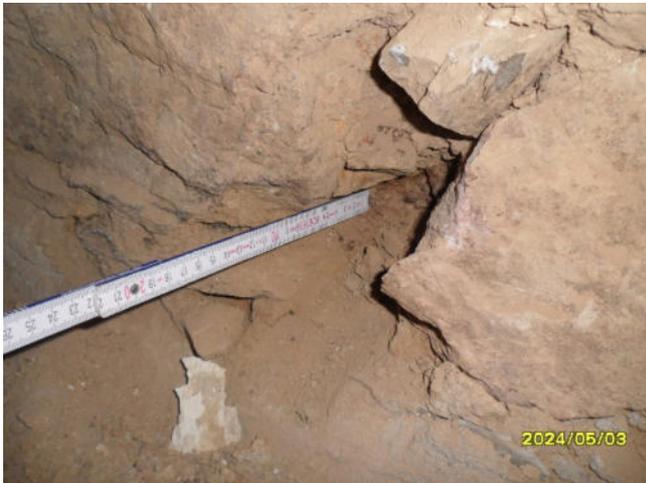
Abb. 45: BV „Gasthof Hartmannsdorf“. Aufschluß / Bohrkern 2, 03.05.2024

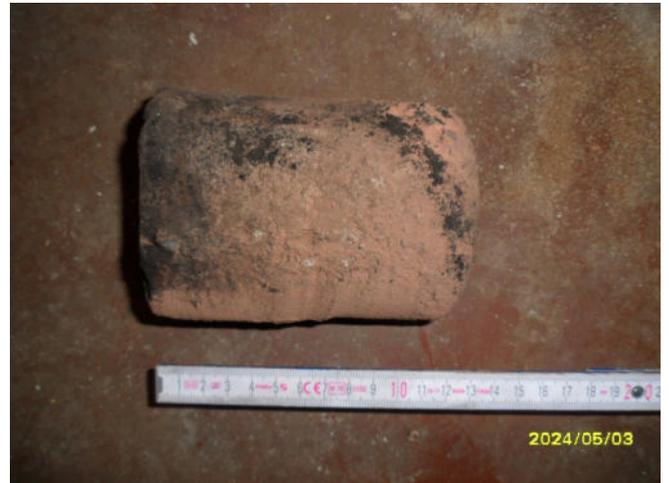
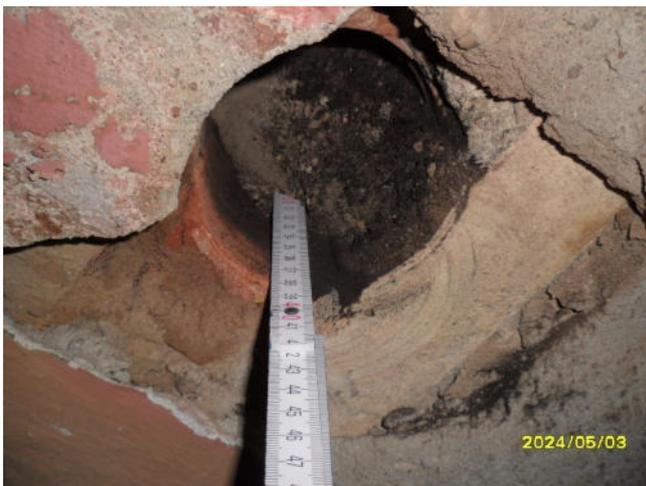
| Rückbau ehem. Gasthof Hartmannsdorf, Hauptstraße 56, 01762 Hartmannsdorf-Reichenau - Untersuchung zur abfallrechtlichen Deklarierung | | Datum: 03.05.2024 Uhrzeit: 09.00 - 12.00 Uhr | | Wetter: 8/8 bedeckt, trocken; Temp.: 14-18 °C, p: 1.008 hPa, rel.LF: 68-57 % | | | | | |
|--|---|---|--|---|---|---|---|---|--|
| | 0,020 | 0,120 | Ziegel, geschwärzt (Ruß) Asche und Ruß im Zug | rot / grau | | | | | |

Abb. 46: BV „Gasthof Hartmannsdorf“. Bohrkern 3, 03.05.2024

Abb. 47: BV „Gasthof Hartmannsdorf“. Bohrloch Bohrkern 3, 03.05.2024

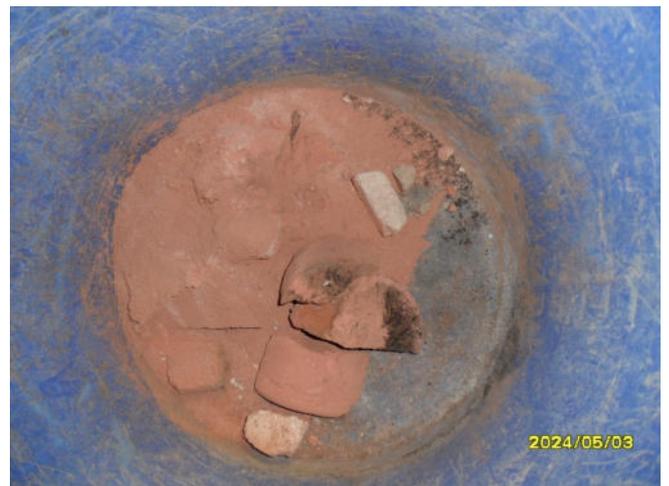
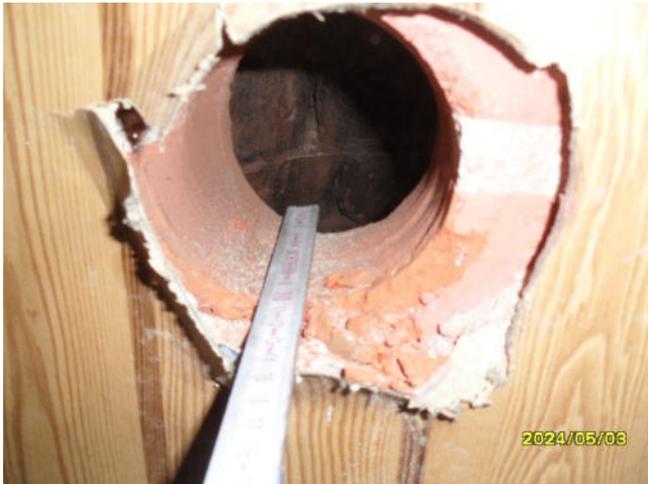
| Rückbau ehem. Gasthof Hartmannsdorf, Hauptstraße 56, 01762 Hartmannsdorf-Reichenau - Untersuchung zur abfallrechtlichen Deklarierung | | Datum: 03.05.2024 Uhrzeit: 09.00 - 12.00 Uhr | | Wetter: 8/8 bedeckt, trocken; Temp.: 14-18 °C, p: 1.008 hPa, rel.LF: 68-57 % | | | | | |
|--|---|---|--|---|---|---|---|---|--|
| | 0,020 | 0,120 | Ziegel, geschwärzt (Ruß) | rot / grau | | | | | |

Abb. 48: BV „Gasthof Hartmannsdorf“. Bohrkern 4, 03.05.2024

Abb. 49: BV „Gasthof Hartmannsdorf“. Bohrloch Bohrkern 4, 03.05.2024

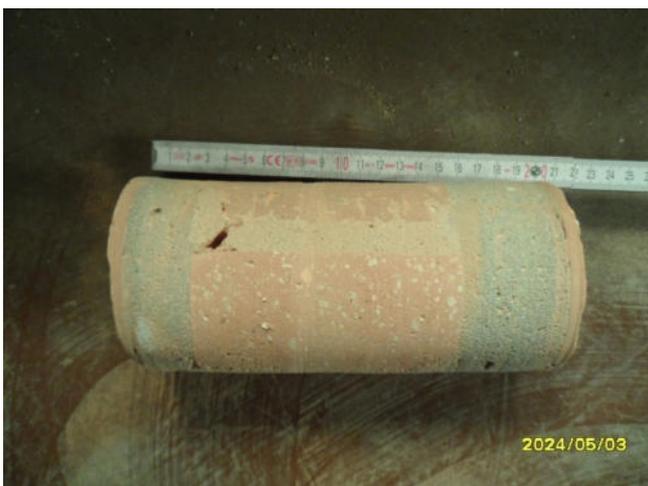
| Bauteil | Teufe [m] von | bis | Spezifikation | Farbe | organoleptisch auffälligkeiten | Probe Nr: | Teufe [m] von | bis | Zuordnung Mischproben | Analytik- Ergebnisse |
|--|---|---|--|---|---|---|---|---|---|---|
| Innenwand | 0,000 | 0,005 | Fliese | rot | unauffällig | BK 7 | 0,000 | 0,200 | Teil MP 3 MP 3-2 | EBV: RC-1 LAGA BS: Z 1.1 PCB: n. b. b. EOX: 0,06 mg/kg |

Abb. 53: BV „Gasthof Hartmannsdorf“. Bohrkern 7, 03.05.2024

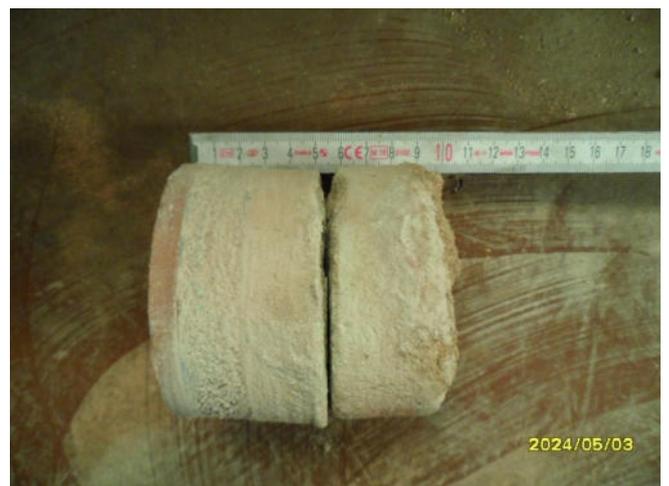
| Bauteil | Teufe [m] von | bis | Spezifikation | Farbe | organoleptisch auffälligkeiten | Probe Nr: | Teufe [m] von | bis | Zuordnung Mischproben | Analytik- Ergebnisse |
|--|---|---|--|---|---|---|---|---|---|---|
| Fußboden | 0,000 | 0,005 | Ziegelfliese | rot | unauffällig | BK 8 | 0,000 | 0,100 | Teil MP 1 | EBV: RC-1 LAGA BS Z 2 |

Abb. 54: BV „Gasthof Hartmannsdorf“. Bohrkern 8, 03.05.2024

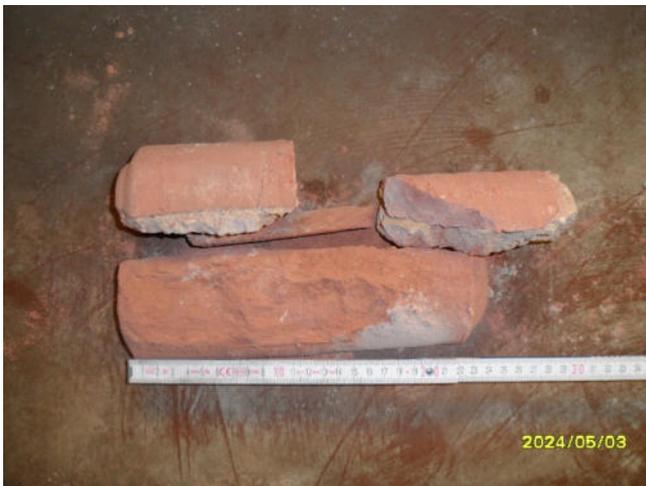
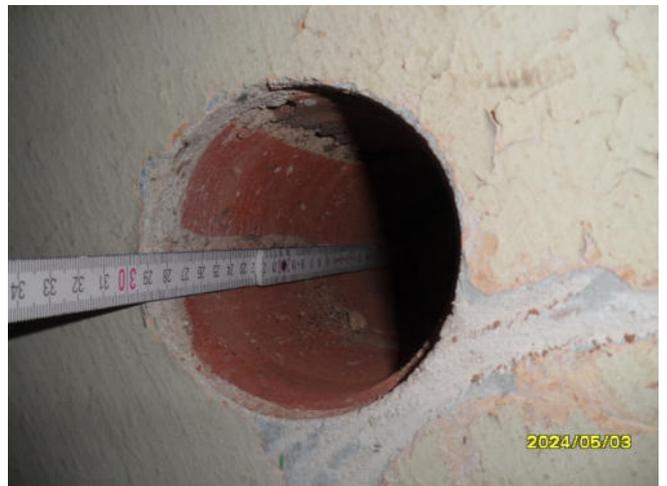
| Bauteil | Teufe [m] von | bis | Spezifikation | Farbe | organoleptisch auffälligkeiten | Probe Nr: | Teufe [m] von | bis | Zuordnung Mischproben | Analytik- Ergebnisse |
|--|---|---|--|---|---|---|---|---|---|---|
| Innenwand | 0,000 | 0,290 | Ziegel / Mörtel mit Putz mit Wandfarbe / Ölfarbe | rot / grau | unauffällig | BK 11 | 0,000 | 0,290 | Teil MP 3 MP 3-3 | EBV: RC-1 LAGA BS: > Z 2 PCB: 15 mg/kg DepV DK I |

Abb. 57: BV „Gasthof Hartmannsdorf“. Bohrkern 11, 03.05.2024

Abb. 58: BV „Gasthof Hartmannsdorf“. Bohrloch Bohrkern 11, 03.05.2024

Die Farbe incl. Mörtelputz im Treppenhaus des Haupthauses enthält PCB. Dieser sowie analog ausgemalte Bauteile sind im Rahmen der Entkernung einer PCB-Sanierung zu unterziehen bevor weitere Rückbaumaßnahmen erfolgen können.
