Zusammenfassung

Schadstoffuntersuchung

BV B178 LSW2 Oelsa – Lärmschutzwände

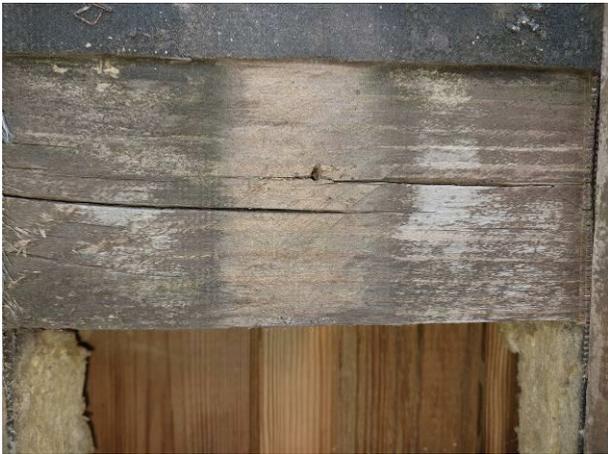
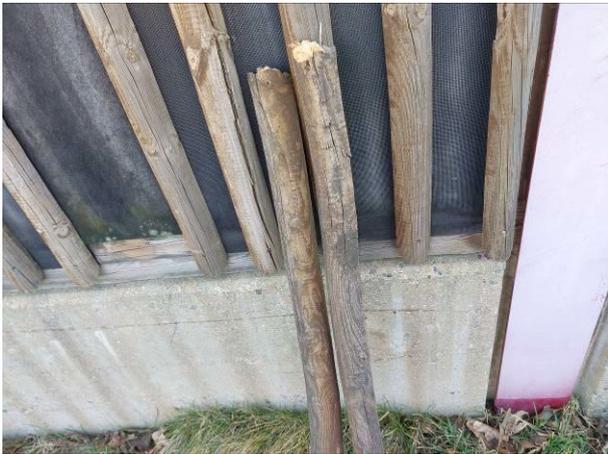
7.	Probenehmer / Dienststelle / Firma:	Hr. Fobe / OBUL GmbH
8.	Anwesende Personen:	Hr. Schneider / LaSuV
9.	Herkunft des Materials:	Holzverkleidung Segmente Lärmschutzwand

B. Vor-Ort-Gegebenheiten		
13.	Bezeichnung der Proben:	P 0787-0325
14.	Abfallart / Allgemeine Beschreibung:	Altholz
15.	Farbe / Geruch:	Braun / geruchlos
16.	Gesamtvolumen / Form der Lagerung:	Unbekannt / eingebauter Zustand

17.	Lagerungsdauer:	Mehrere Jahre
18.	Probenahmegerät:	Stichsäge
19.	Probenahmeverfahren:	Mischprobenahme in Anlehnung an PN 98
20.	Anzahl der Einzelproben:	4

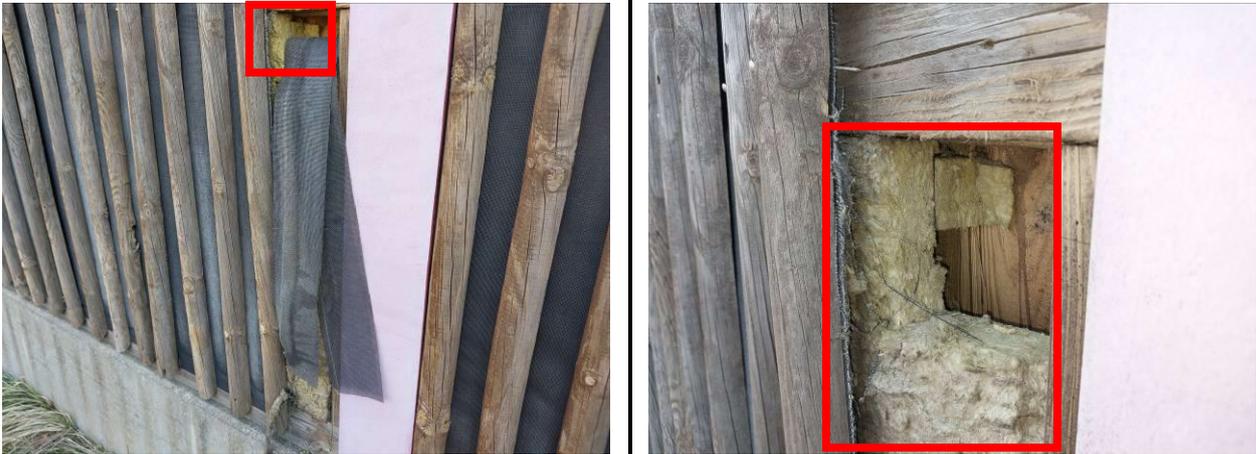
7.	Probenehmer / Dienststelle / Firma:	Hr. Fobe / OBUL GmbH
8.	Anwesende Personen:	Hr. Schneider / LaSuV
9.	Herkunft des Materials:	Dämmmaterial hinter Vlies und Holz

B. Vor-Ort-Gegebenheiten		
13.	Bezeichnung der Proben:	P 0788-0325
14.	Abfallart / Allgemeine Beschreibung:	Mineralische Dämmwolle
15.	Farbe / Geruch:	Gelb-grau / geruchlos

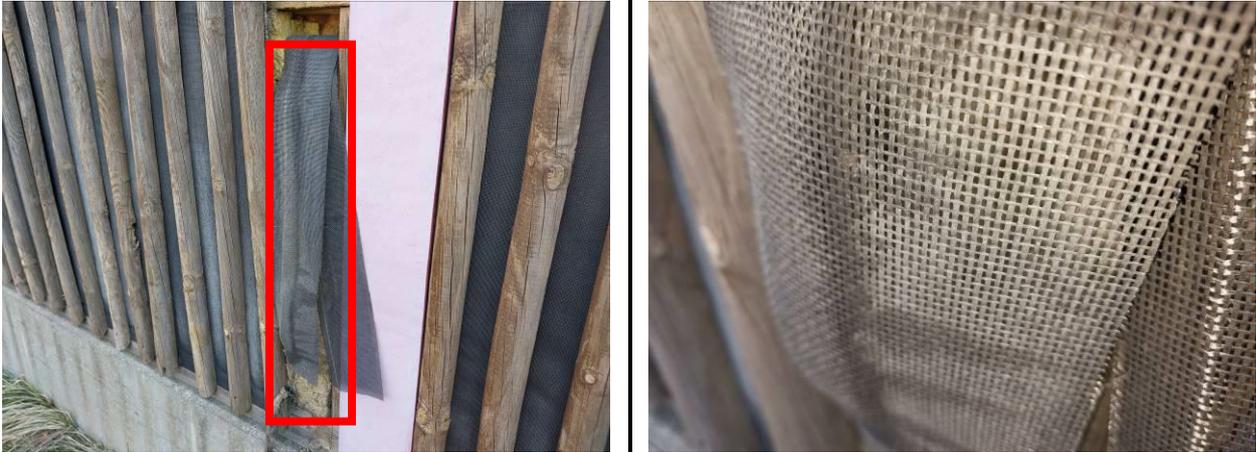
7.	Probenehmer / Dienststelle / Firma:	Hr. Fobe / OBUL GmbH
8.	Anwesende Personen:	Hr. Schneider / LaSuV
9.	Herkunft des Materials:	Vlies zwischen Dämmmaterial und Holz

B. Vor-Ort-Gegebenheiten		
13.	Bezeichnung der Proben:	P 0789-0325
14.	Abfallart / Allgemeine Beschreibung:	Vlies auf Textilbasis
15.	Farbe / Geruch:	Schwarz / geruchlos

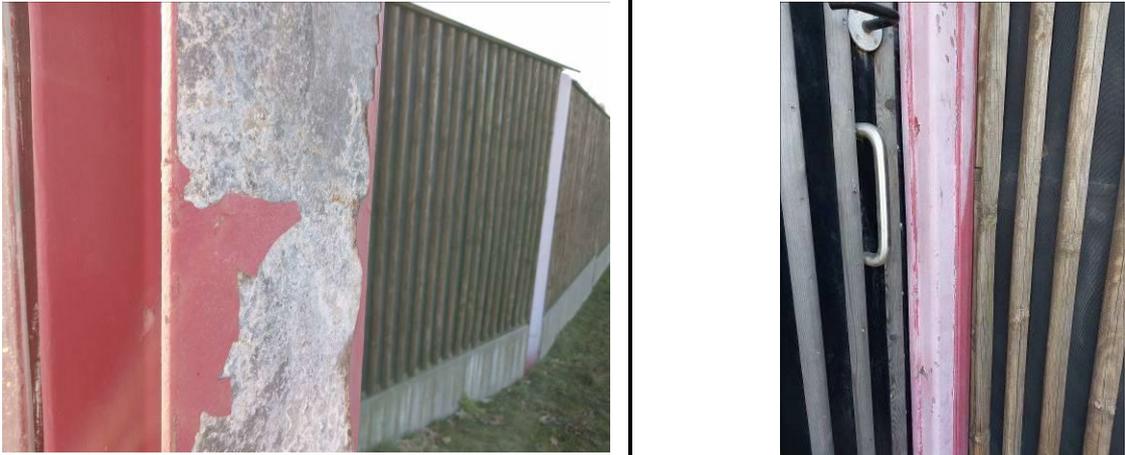
7.	Probenehmer / Dienststelle / Firma:	Hr. Fobe / OBUL GmbH
8.	Anwesende Personen:	Hr. Schneider / LaSuV
9.	Herkunft des Materials:	Strahlung der Beschichtung der Pfosten zwischen Holzsegmenten

B. Vor-Ort-Gegebenheiten		
13.	Bezeichnung der Proben:	P 0790-0325
14.	Abfallart / Allgemeine Beschreibung:	Strahlmittel mit Beschichtung
15.	Farbe / Geruch:	Rot-grau / schwach chemisch, lösemittelhaltig

16.	Gesamtvolumen / Form der Lagerung:	Unbekannt / Auffangbehälter
17.	Lagerungsdauer:	Mehrere Jahre
18.	Probenahmegerät:	Schaufel
19.	Probenahmeverfahren:	Mischprobenahme in Anlehnung an PN 98
