Projekt: Kommunal-und Kulturzentrum Bischofswerda
Platz des Volkes 1

Planinhalt: Detail TB - Messing-Decke N.U1.06
Bestandsaufnahme Disko Decke

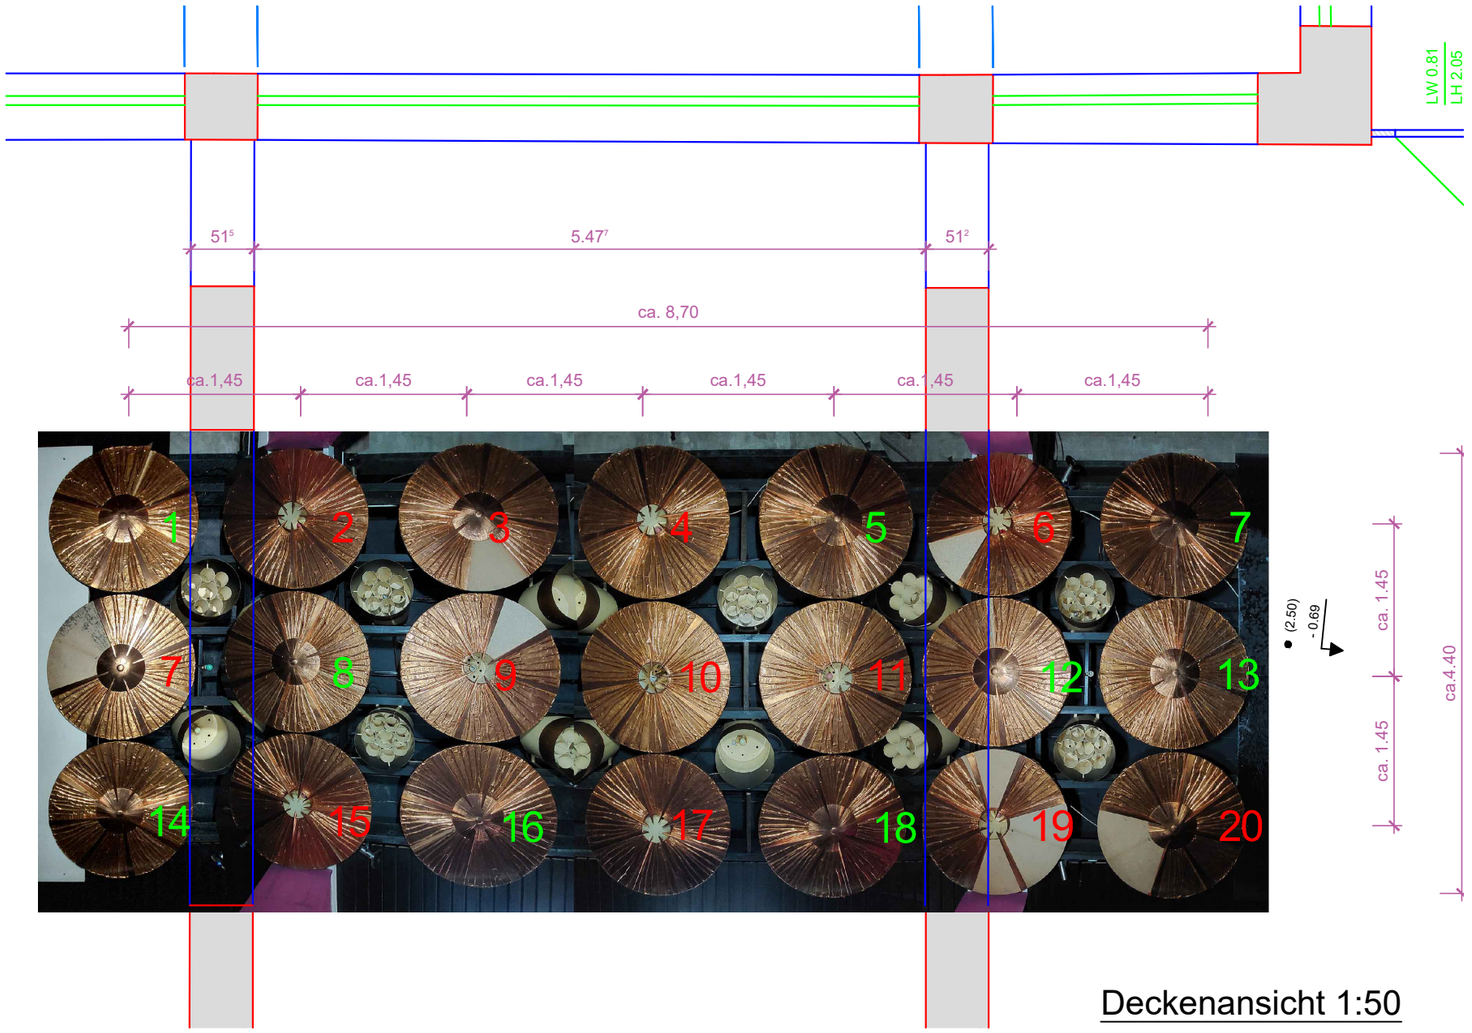
Deckenansicht 1:50

20 Runde Decken- Dekorationsplatten (ca. d=3cm) mit gefalteter Messingfolie auf Holzspanplatte verschraubt auf UK aus schwarzem Holz

9 Messingplatten intakt
12 Messingplatten defekt
