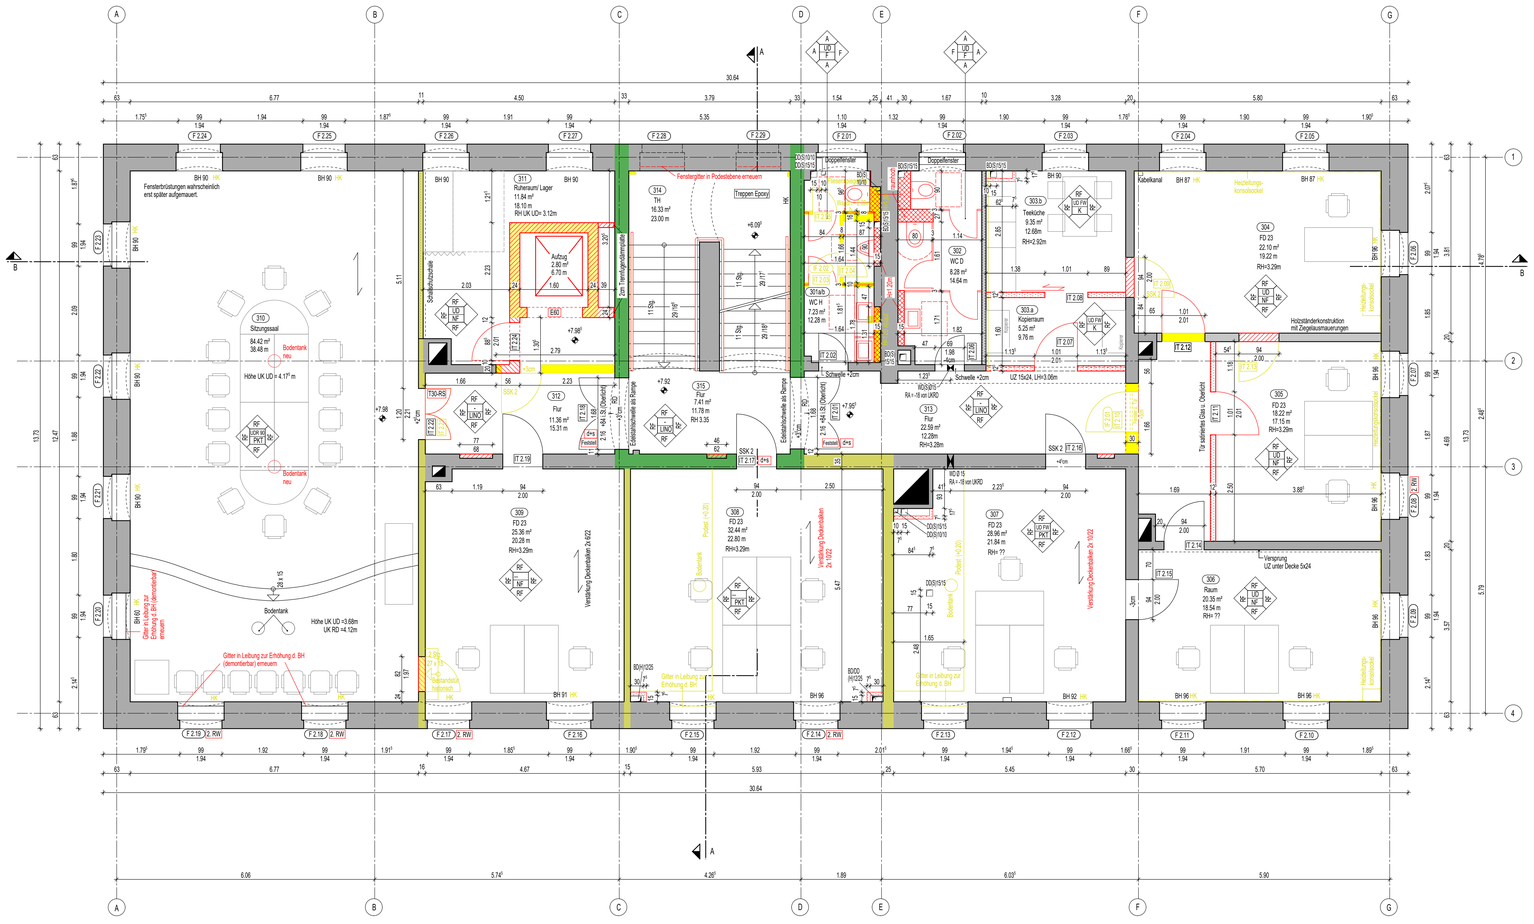
Fensterbrüstungen wahrscheinlich erst später aufgemauert.
310 Sitzungssaal 84.42 m² 38.48 m
Höhe UK UD = 4.17 m
Bodentank neu
Bodentank neu
Bodentank
Höhe UK UD =3.68m UK RD =4.12m
Gitter in Leibung zur Erhöhung d. BH (demontierbar) erneuern
Bodentank neu Einbau zur Erhöhung der Brüstung
311 Ruheraum/ Lager 11.84 m² 18.10 m RH UK UD= 3.12m
Aufzug 2.80 m² 0.70 m 1.60 m
Schallschutzhülle
T30-RS
SSK 2
312 Flur 11.36 m² 10.31 m
Fensterbrüstung als Stürze
314 TH 16.33 m² 23.00 m
Fenstergitter in Podestebene erneuern
Treppen Epoxy
2cm Trennfugenabdichtung
315 Flur 7.41 m² 11.78 m RH 3.35
Fensterbrüstung als Stürze
Fenster
SSK 2
309 FD 23 25.36 m² 20.28 m RH=3.29m
Verstärkung Deckenbalken Ja 8/22
308 FD 23 32.44 m² 22.80 m RH=3.29m
Verstärkung Deckenbalken Ja 10/22
Podest (+0.45)
Bodentank
Podest (+0.45)
Verstärkung Deckenbalken Ja 10/22
Doppelfenster
Doppelfenster
Aufmaß
302 WC D 8.28 m² 14.64 m
303ab WC H 7.23 m² 12.28 m
313 Flur 22.59 m² 12.28m RH=3.28m

Schwelle +2cm
UZ 15x24, LH=3.06m
Schwelle +2cm
Fenster
SSK 2
307 FD 23 28.96 m² 21.84 m RH= ??
Verstärkung Deckenbalken Ja 10/22
Gitter in Leibung zur Erhöhung d. BH
Gitter in Leibung zur Erhöhung d. BH
303 b Teeküche 9.35 m² 12.68m RH=2.92m
303 a Kopierraum 5.25 m² 9.76 m
Kabelkanal
Heizkörperkonvektor
304 FD 23 22.10 m² 19.22 m RH=3.29m
Holzblockwandkonstruktion mit Zargeausmauerungen
Tür stahlverbaut Glas u. Oberlicht
305 FD 23 18.22 m² 17.15 m RH=3.29m
306 Raum 20.35 m² 18.54 m RH= ??
Verspiegelung UZ unter Decke 5x24
Heizkörperkonvektor
Heizkörperkonvektor
Heizkörperkonvektor
