Sanierungs- und Entsorgungskonzept inkl. Schadstoffhebung

**Betriebshof der Stadtwerke Remscheid,
Neuenkamper Straße 81 – 87 in 42855
Remscheid**

Baumaßnahme:	Erhöhung des Daches
Bestellnummer:	5099062451
Auftraggeber:	Stadtwerke Remscheid GmbH Verkehrsbetrieb Neuenkamper Straße 81 – 87 42855 Remscheid
Erstellt durch:	Ingenieurbüro Dr. Stefan Henning GmbH Planetenfeldstraße 103 44379 Dortmund
Projektleiter:	Dr. Ing. Stefan Henning GmbH
Projekt-Nr.:	230215
Datenaufnahme:	22. Februar 2024
Seiten:	18
Stand:	02.04.2024

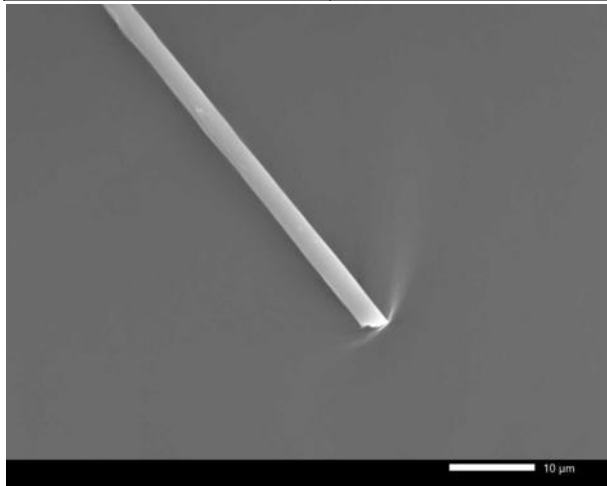
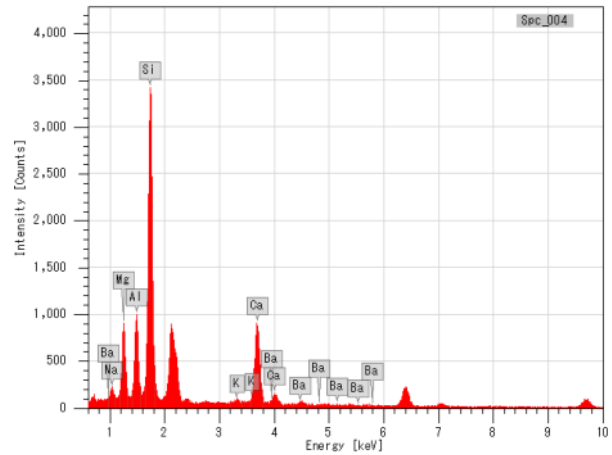
24203773-001	
Angaben des Kunden:	230215-MA-1
Probenvorbereitung Asbest:	REM / EDX: Zerkleinerung, Goldbeschichtung

Analyse	Befund
Natriumoxid	1,8 %
Magnesiumoxid	10,7 %
Kaliumoxid	0,4 %
Calciumoxid	17,1 %
Bariumoxid	0,9 %
Aluminiumoxid	13,3 %
KI	4,3
KMF-Nachweis	KMF nachg. (WHO-Fasern)

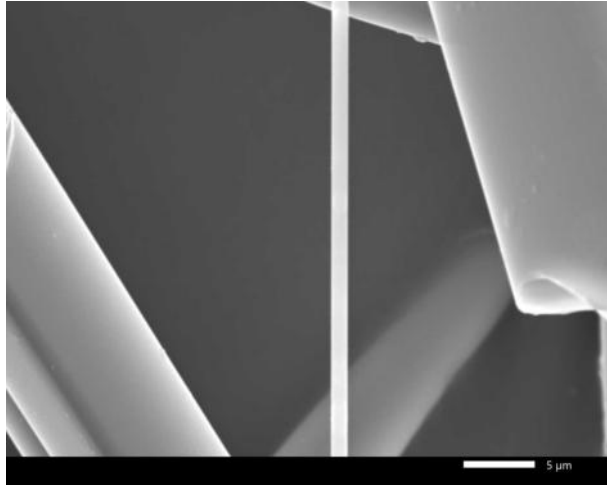
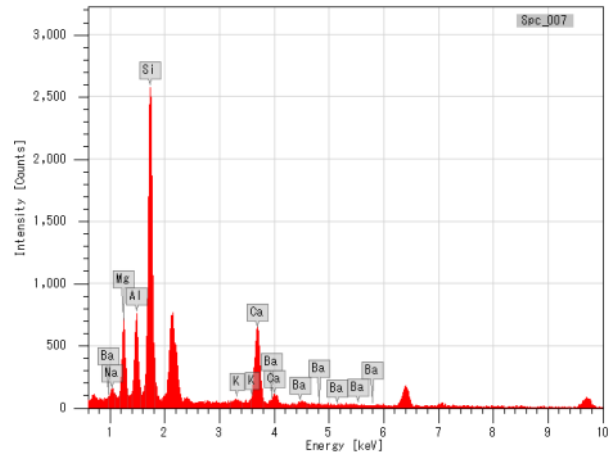
Angaben des Kunden:	230215-MA-2
Probenvorbereitung	REM / EDX:
Asbest:	Zerkleinerung, Goldbeschichtung

Analyse	Befund
Natriumoxid	1,6 %
Magnesiumoxid	10,8 %
Kaliumoxid	0,5 %
Calciumoxid	17,2 %
Bariumoxid	0,6 %
Aluminiumoxid	13,4 %
KI	3,9
KMF-Nachweis	KMF nachg. (WHO-Fasern)

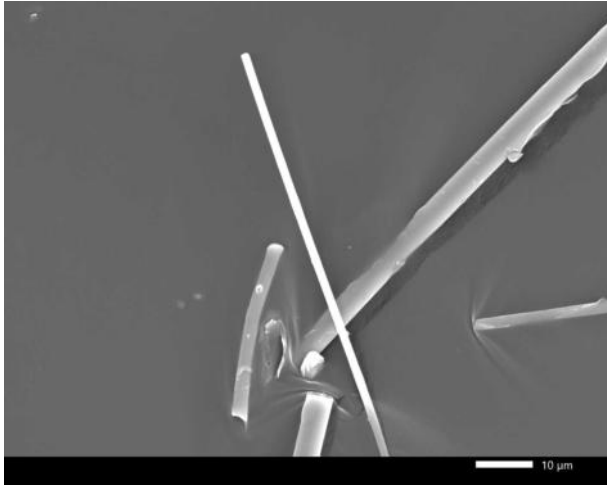
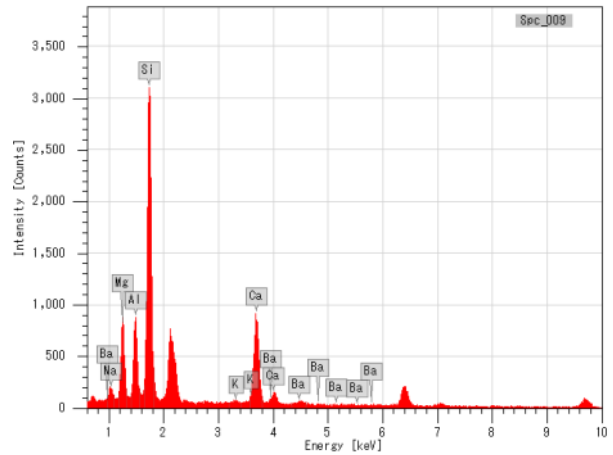
24203773-003	
Angaben des Kunden:	230215-MA-3
Probenvorbereitung	REM / EDX:
Asbest:	Zerkleinerung, Goldbeschichtung

Analyse	Befund
Natriumoxid	1,9 %
Magnesiumoxid	11,6 %
Kaliumoxid	0,5 %
Calciumoxid	18,2 %
Bariumoxid	1,0 %
Aluminiumoxid	12,9 %
KI	7,4
KMF-Nachweis	KMF nachg. (WHO-Fasern)

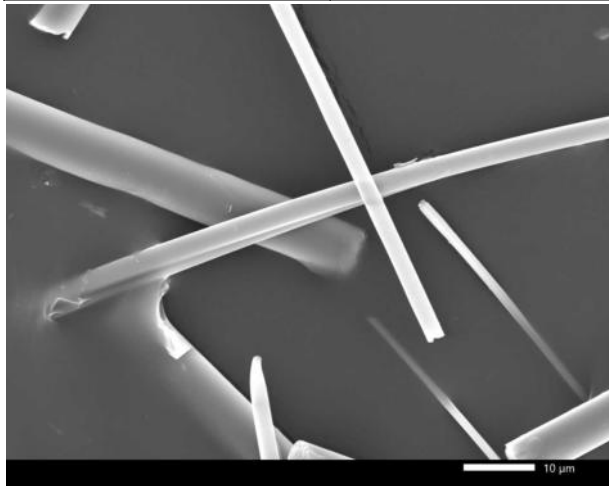
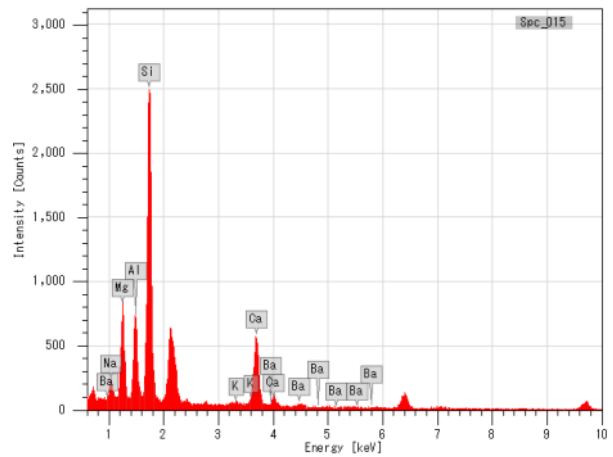
24203773-004	
Angaben des Kunden:	230215-MA-4
Probenvorbereitung	REM / EDX:
Asbest:	Zerkleinerung, Goldbeschichtung

Analyse	Befund
Natriumoxid	2,0 %
Magnesiumoxid	11,5 %
Kaliumoxid	0,4 %
Calciumoxid	17,2 %
Bariumoxid	0,8 %
Aluminiumoxid	13,2 %
KI	5,5
KMF-Nachweis	KMF nachg. (WHO-Fasern)

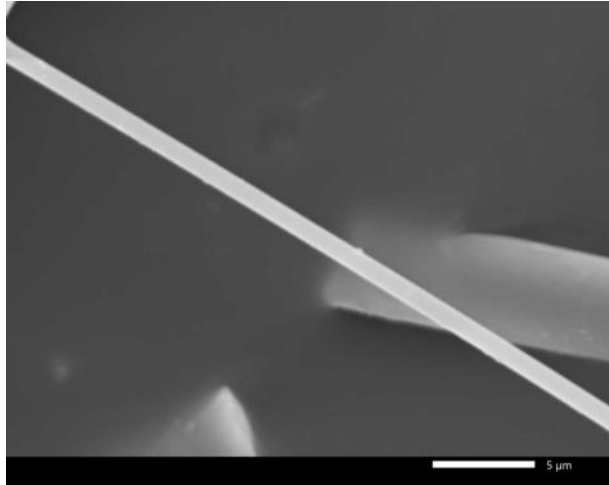
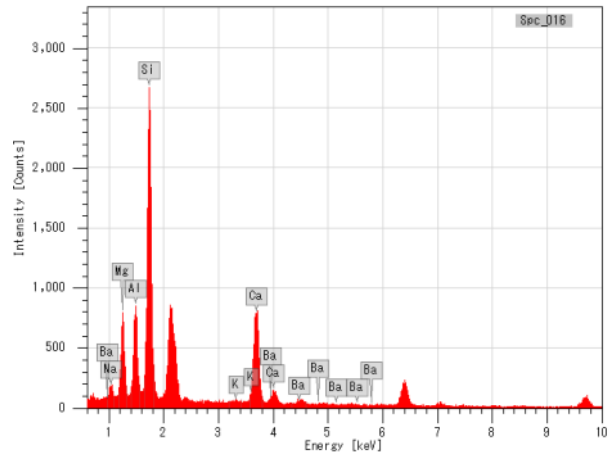
24203773-005	
Angaben des Kunden:	230215-MA-5
Probenvorbereitung	REM / EDX:
Asbest:	Zerkleinerung, Goldbeschichtung

Analyse	Befund
Natriumoxid	2,5 %
Magnesiumoxid	12,2 %
Kaliumoxid	0,2 %
Calciumoxid	16,2 %
Bariumoxid	0,8 %
Aluminiumoxid	14,1 %
KI	3,7
KMF-Nachweis	KMF nachg. (WHO-Fasern)

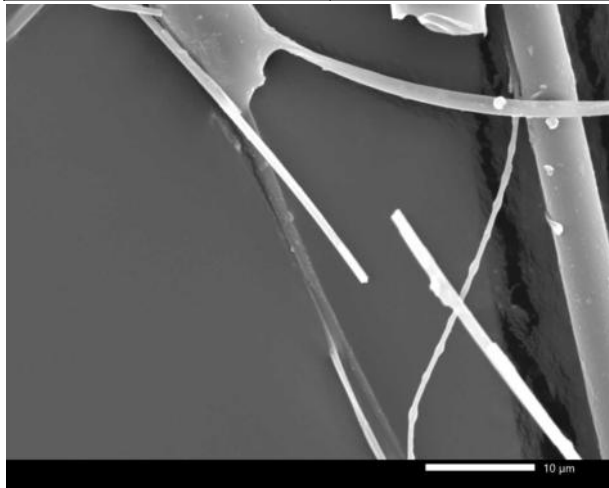
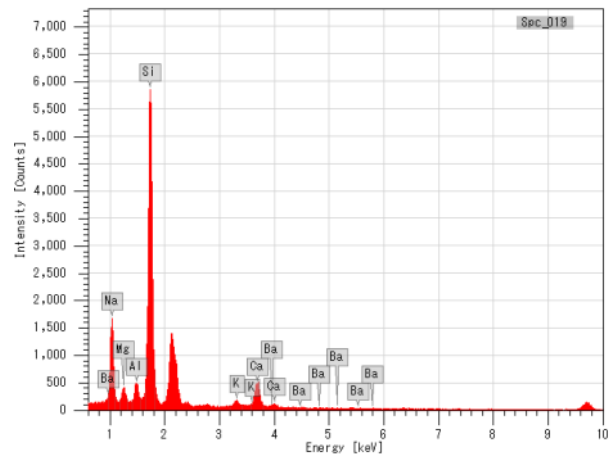
24203773-006	
Angaben des Kunden:	230215-MA-6
Probenvorbereitung	REM / EDX:
Asbest:	Zerkleinerung, Goldbeschichtung

Analyse	Befund
Natriumoxid	16,1 %
Magnesiumoxid	3,2 %
Kaliumoxid	1,2 %
Calciumoxid	7,0 %
Bariumoxid	0,3 %
Aluminiumoxid	3,9 %
KI	20,0
KMF-Nachweis	KMF nachg. (WHO-Fasern)

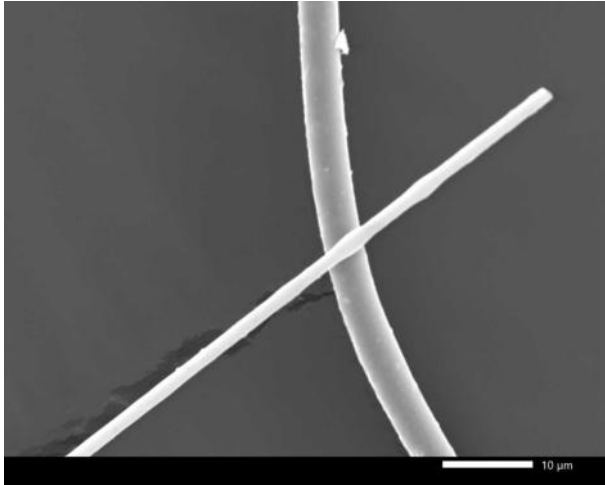
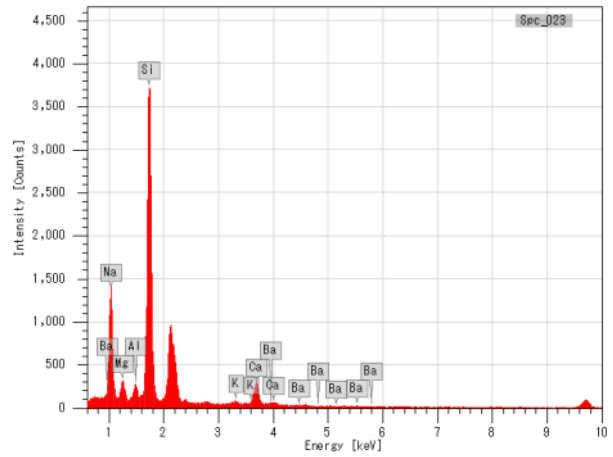
24203773-007	
Angaben des Kunden:	230215-MA-7
Probenvorbereitung	REM / EDX:
Asbest:	Zerkleinerung, Goldbeschichtung

Analyse	Befund
Natriumoxid	19,0 %
Magnesiumoxid	3,8 %
Kaliumoxid	0,5 %
Calciumoxid	6,2 %
Bariumoxid	0,0 %
Aluminiumoxid	2,7 %
KI	24,1
KMF-Nachweis	KMF nachg. (WHO-Fasern)
