Aktennotiz 01

über einen Ortstermin am 22.03.2023 in der August-Bebel-Straße 60 in Beucha

Bauvorhaben: Umbau und Sanierung Kulturhaus Beucha Auftrags-Nr.: **22-098-G**

Betreff: Holzschutztechnische Kurzeinschätzung

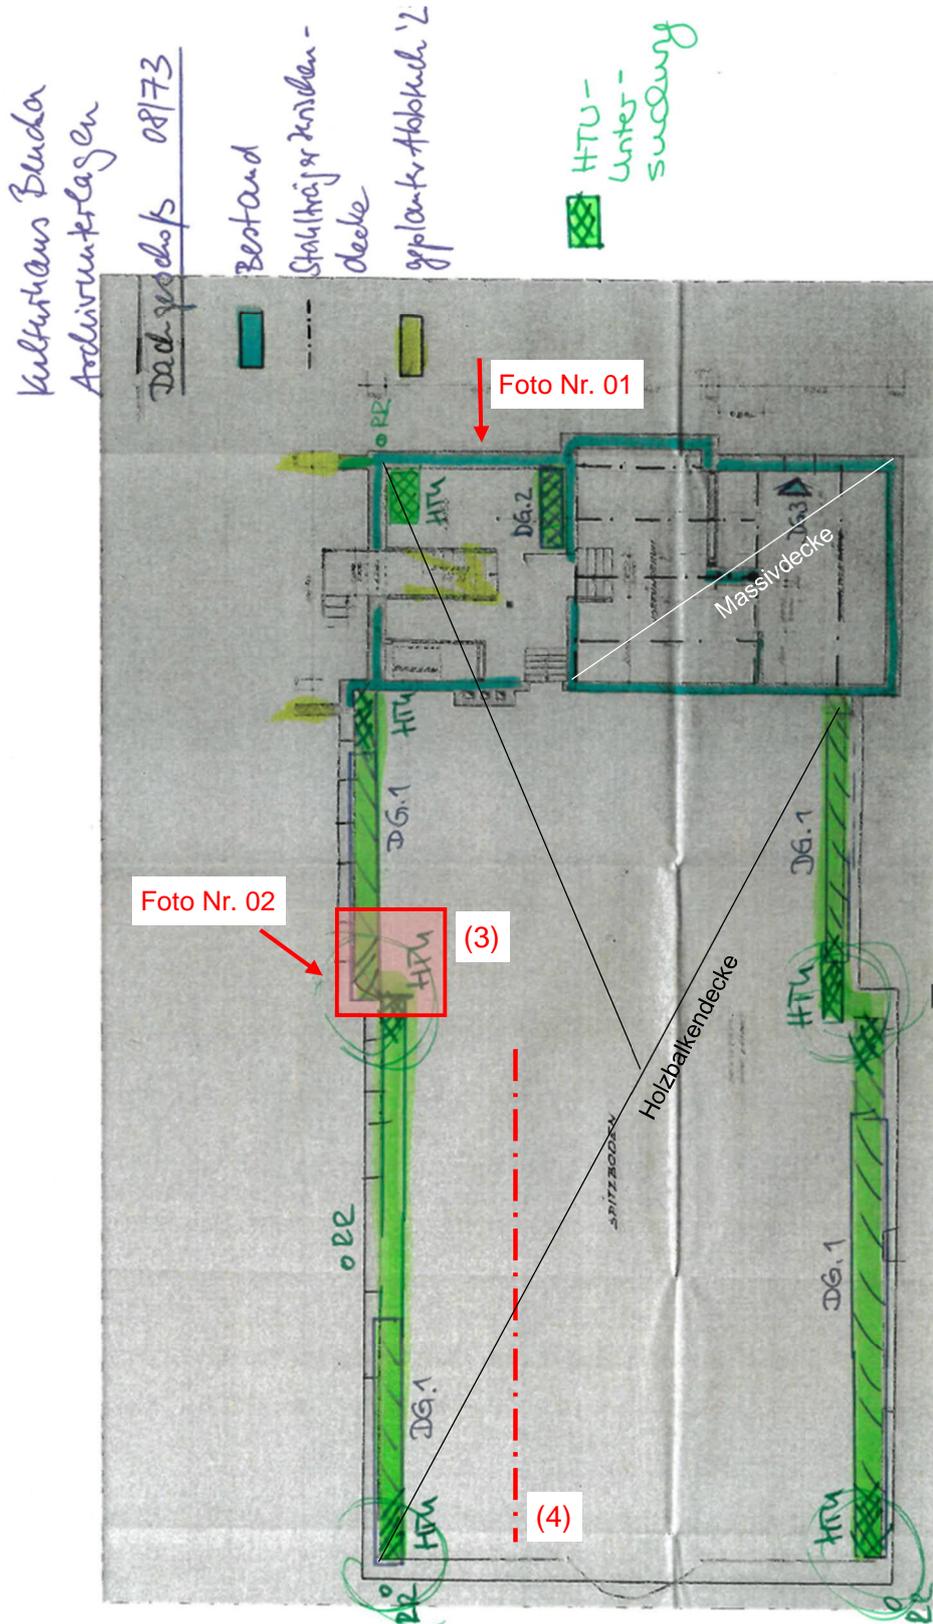
Anlage 2 – Grundrisse DG bis EG
(Auszug aus der Aufgabenstellung zu den Bauteilöffnungen)

- Feststellungen zum Ortstermin (Nummerierung gemäß Kurzeinschätzung)

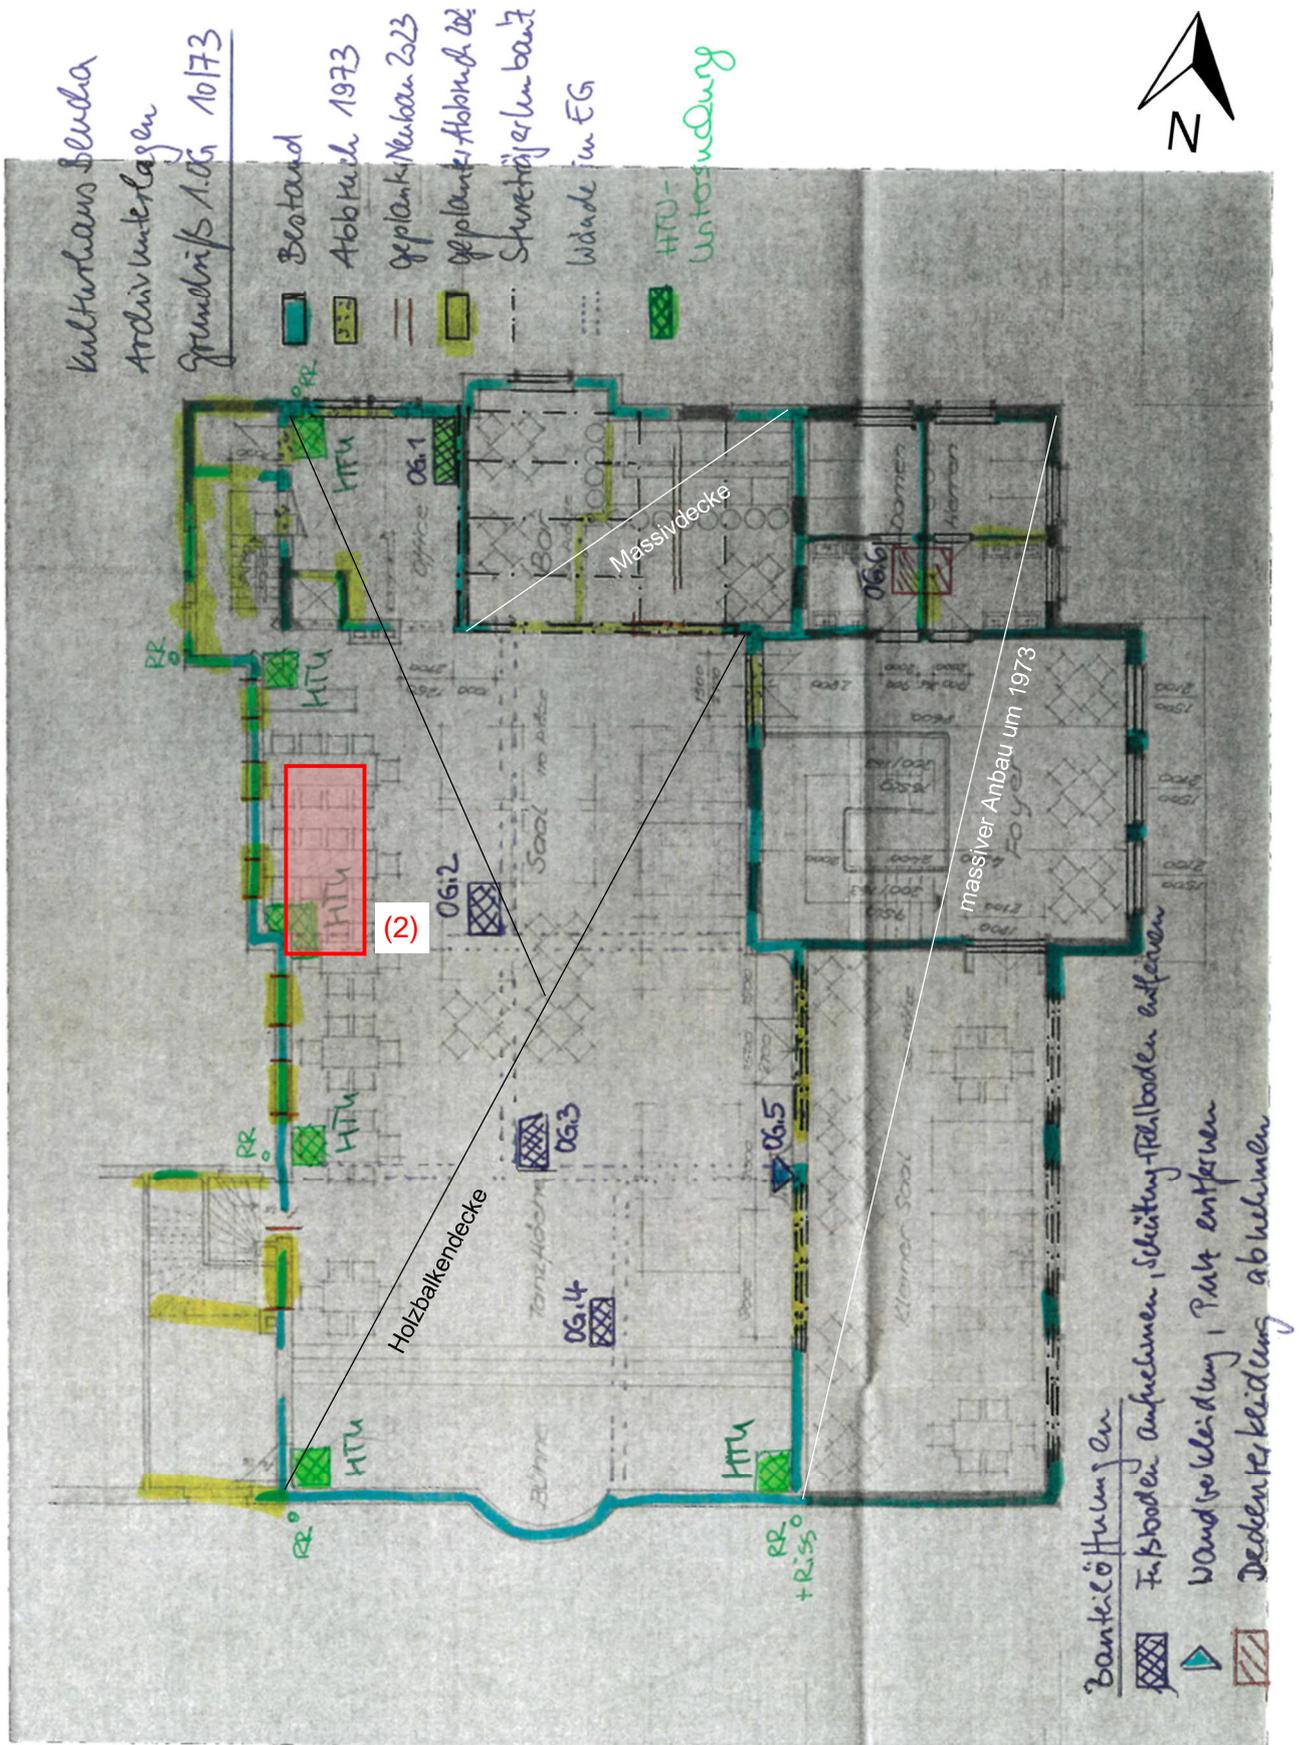
Anlage 2 – Grundrisse DG bis EG
(Auszug aus der Aufgabenstellung zu den Bauteilöffnungen)

- Feststellungen zum Ortstermin (Numerierung gemäß Kurzeinschätzung)

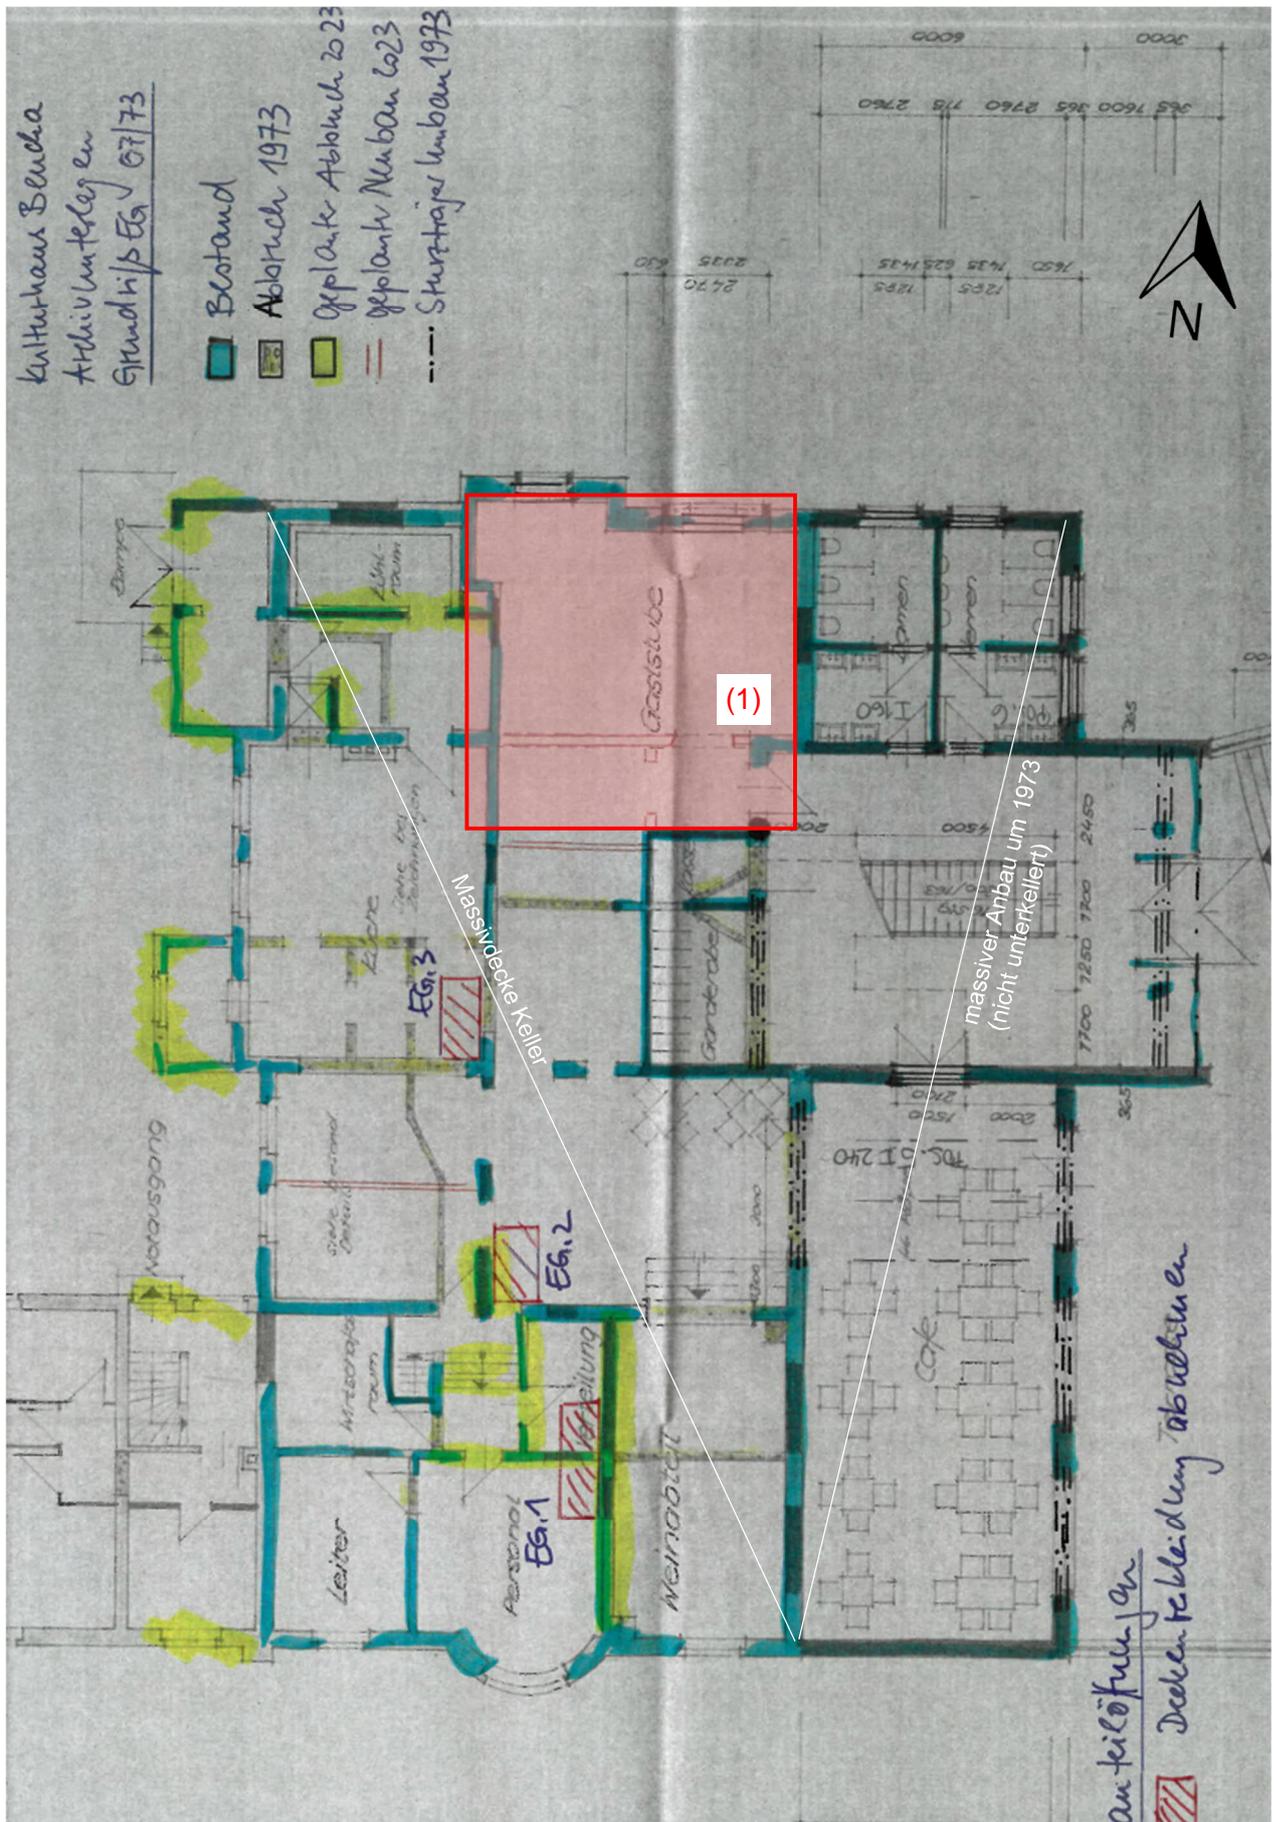
Anlage 2 – Grundrisse DG bis EG
(Auszug aus der Aufgabenstellung zu den Bauteilöffnungen)

- Feststellungen zum Ortstermin (Nummerierung gemäß Kurzeinschätzung)
