Baugrundgutachten

B 174, Radweg Marienberg - Reitzenhain

Datum: 26.07.2019

Projektnummer: 70-18-214

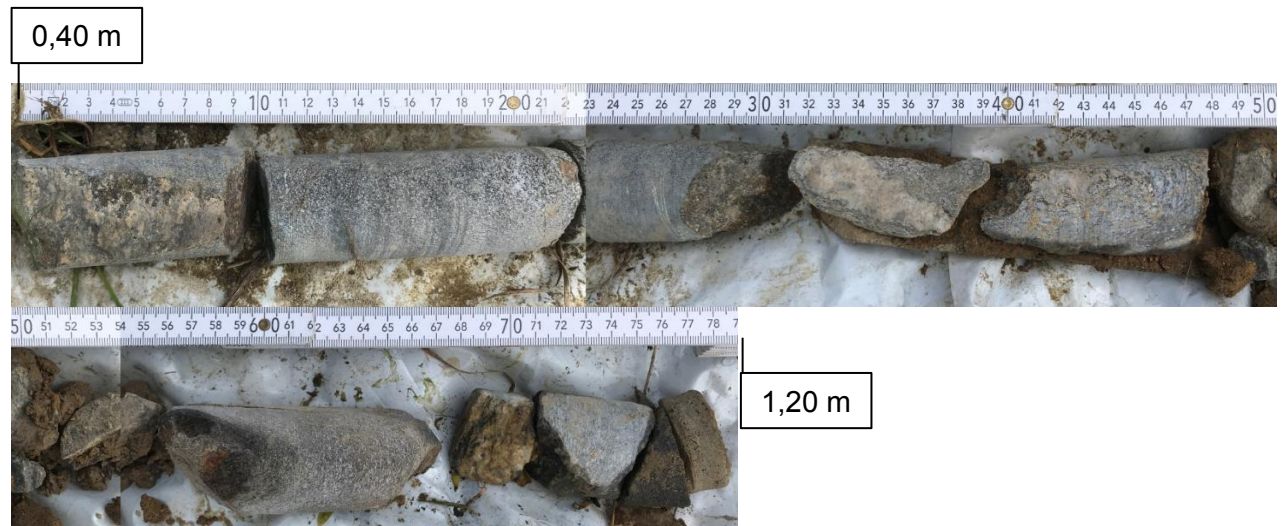
Projekt:	B 174, Radweg Marienberg – Reitzenhain (BW 2)	 	IBES Baugrundinstitut Freiberg GmbH Lindenstraße 50 09496 Marienberg
Dokumentation Mauerwerksbohrung		Proj.-Nr.: 70-18-214	
		Gez.: Käubler	
		Anl.-Nr.: 5.3.1	
		Datum: 19.06.2019

K: Proben aus Gneis bzw. Gneis mit Mörtel (Tiefenangaben aus Bohrkerntiefe ohne Berücksichtigung „Streckungsfaktor“).

Vglw. schlechter Bauwerkszustand; auch in den Ansichtsflächen fehlt überwiegend der Fugenmörtel; z.T. fehlen bereits Natursteine bzw. Natursteine sind gerissen.

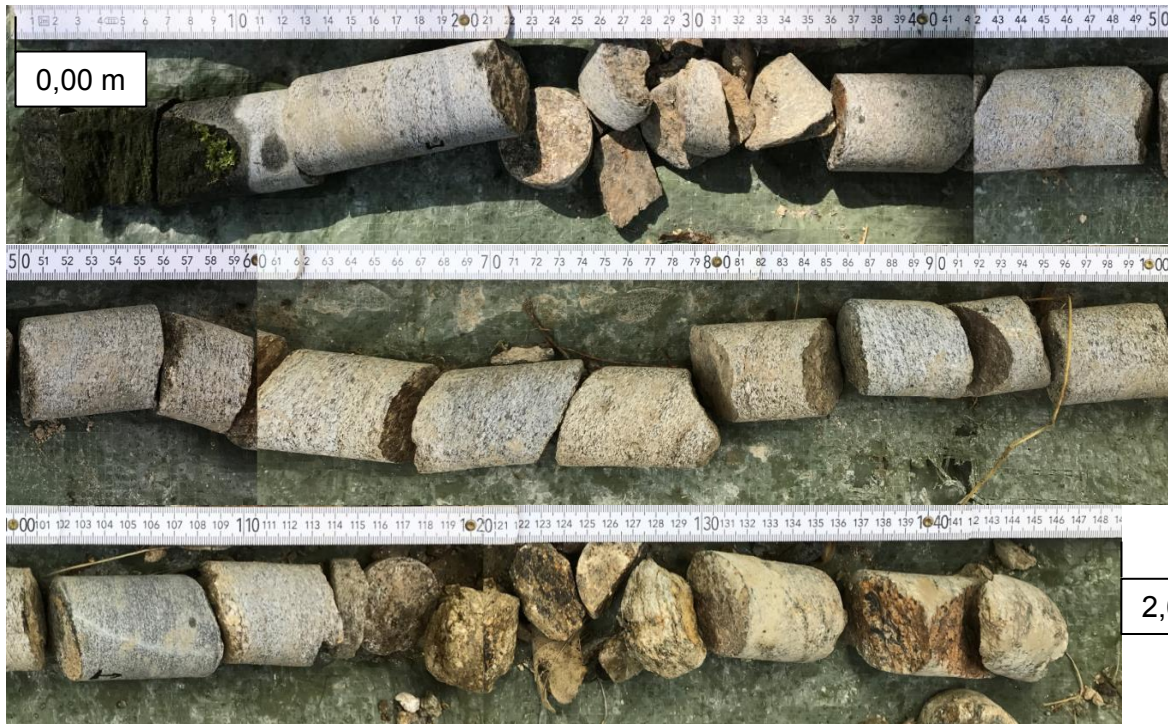
Teufe bis [m]	Beschreibung	Farbe	Kernzustand
2,20 ^[1]	vermörteltes Natursteinmauerwerk bestehend aus verschiedenen Gneisvarietäten (feinkörnig bis flaserig), kaum Mörtelreste (zerbohrt und ausgespült?); überwiegend kompakte, unverwitterte Gneisbruchstücke bis 10 cm Kantenlänge Proben: K 1: 0,13 - 0,21 m; K 2: 1,00 - 1,05 m	grau	16 x Kernstück 3 x Kernscheibe Bruchstücke
2,65 ^[2]	angewitterte Gneisbruchstücke 5 bis 7 cm (vermutlich anstehender Gneis)	gelbgrau

Vglw. schlechter Bauwerkszustand; auch in den Ansichtsflächen fehlt überwiegend der Fugenmörtel; z.T. fehlen bereits Natursteine bzw. Natursteine sind gerissen.

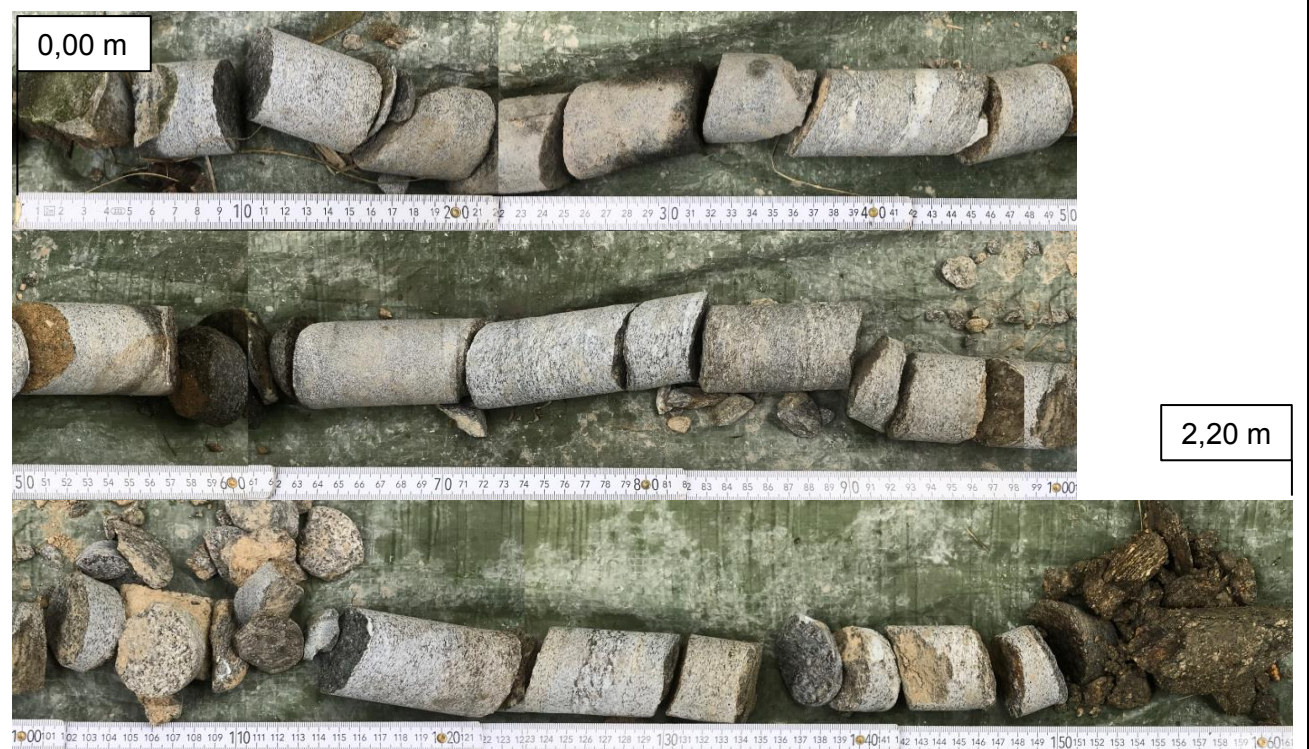
Projekt: B 174, Radweg Marienberg – Reitzenhain (BW 2)	 	IBES Baugrundinstitut Freiberg GmbH Lindenstraße 50 09496 Marienberg
	Dokumentation Mauerwerksbohrung	Proj.-Nr.: 70-18-214
	Gez.: Käubler	Anl.-Nr.: 5.3.3
	Bearb.: Weinhold	Datum: 19.06.2019

Teufe bis [m]	Beschreibung	Farbe	Kernzustand
2,05 ^[1]	vermörteltes Natursteinmauerwerk bestehend aus flaserigem Gneis, kaum Mörtelreste (zerbohrt und ausgespült?); überwiegend kompakte, unverwitterte Gneisbruchstücke zwischen 3 bis 8 cm Kantenlänge, Proben: K 1: 0,37 - 0,45 m; K 2: 1,15 - 1,22 m	grau	19 x Kernstück 7 x Kernscheibe Bruchstücke
2,20 ^[2]	angewitterte bis mäßig verwitterte Gneisbruchstücke bis 5 cm (vermutlich anstehender Gneis)	gelbgrau

Vglw. schlechter Bauwerkszustand; auch in den Ansichtsflächen fehlt überwiegend der Fugenmörtel; z.T. fehlen bereits Natursteine bzw. Natursteine sind gerissen.

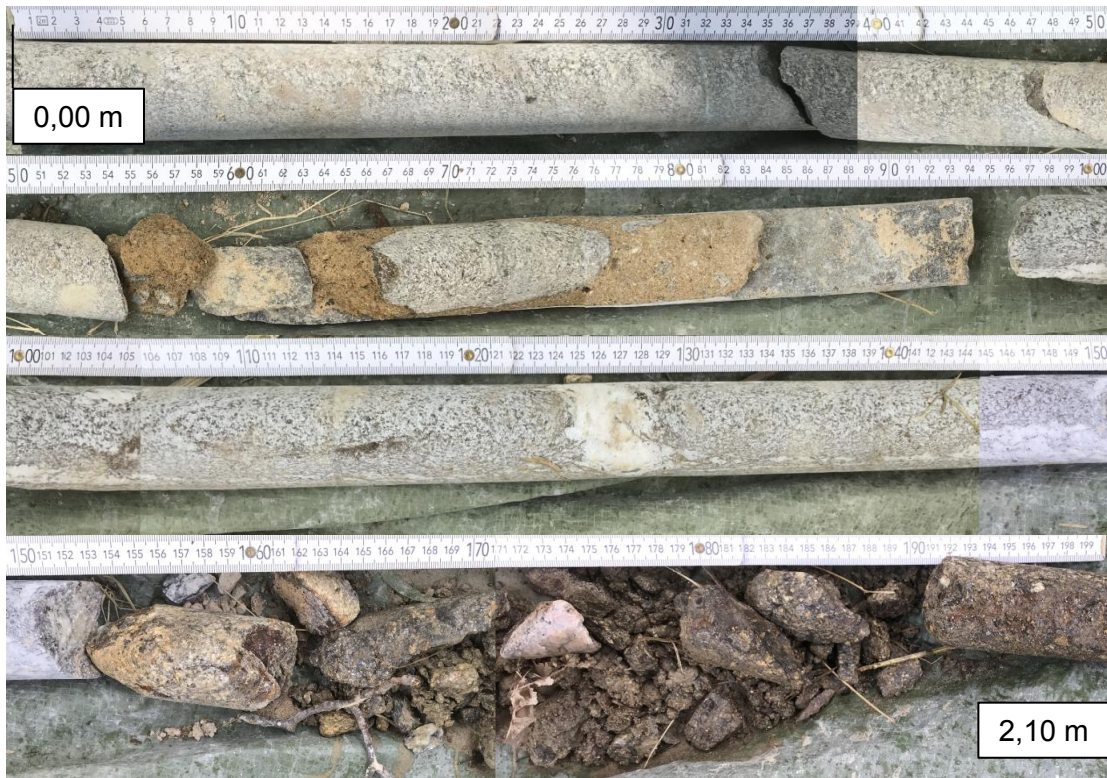
Projekt: B 174, Radweg Marienberg – Reitzenhain (BW 2)	 	IBES Baugrundinstitut Freiberg GmbH Lindenstraße 50 09496 Marienberg
		Proj.-Nr.: 70-18-214
Dokumentation Mauerwerksbohrung	Gez.: Käubler	Anl.-Nr.: 5.3.4
	Bearb.: Weinhold	Datum: 19.06.2019

Teufe bis [m]	Beschreibung	Farbe	Kernzustand
1,60 ^[1]	vermörteltes Natursteinmauerwerk bestehend aus flaserigem Gneis, Mörtelfugen zwischen 3 und 5 cm fast vollständig mit Mörtel ausgefüllt; überwiegend kompakte, unverwitterte Gneisbruchstücke bis 50 cm Kantenlänge, Proben: K 1: 0,60 - 0,94 m; K 2: 1,90 - 2,00 m	grau	3x Kernlänge 4x Kernstück Bruchstücke
2,10 ^[2]	angewitterte bis mäßig verwitterte Gneisbruchstücke bis 10 cm, z.T. zerbohrt (vermutlich anstehender Gneis) Probe: K 3: 1,90 – 2,00 m	gelbgrau

Vglw. schlechter Bauwerkszustand; auch in den Ansichtsflächen fehlt überwiegend der Fugenmörtel; z.T. fehlen bereits Natursteine bzw. Natursteine sind gerissen.

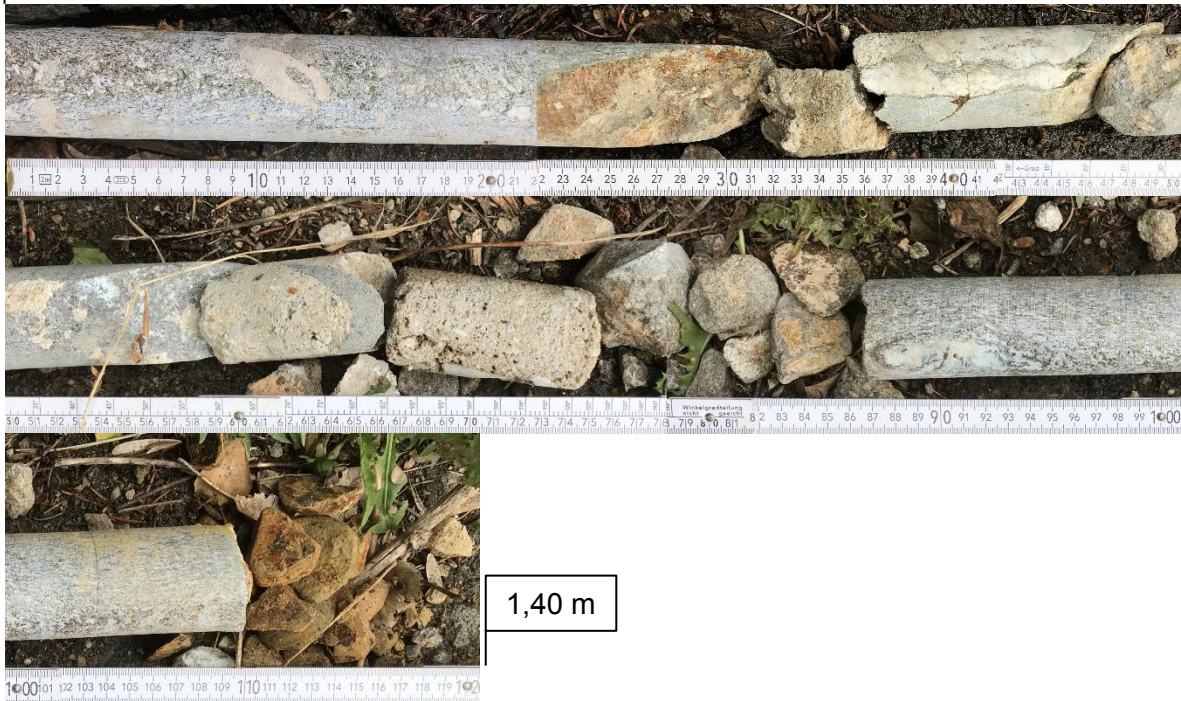
Teufe bis [m]	Beschreibung	Farbe	Kernzustand
1,30 ^[1]	vermörteltes Natursteinmauerwerk bestehend aus verschiedenen Gneisvarietäten (feinkörnig bis flaserig), Mörtelfugen zwischen 3 und 5 cm fast vollständig mit Mörtel ausgefüllt; Mörtel z.T. porös; z.T. zerbohrt; überwiegend kompakte, unverwitterte Gneisbruchstücke bis 30 cm Kantenlänge Proben: K 1: 0,00 - 0,30 m; K 2: 0,88 – 1,00 m; M 1: 0,65 - 0,75 m	grau	2x Kernlänge 3x Kernstück Bruchstücke
1,40 ^[2]	angewitterte Gneisbruchstücke bis 3 cm (vermutlich Bauwerkshinterfüllung)	gelb-grau

Vglw. guter Bauwerkszustand; zumindest die Fugen wurden augenscheinlich nachgebessert; Gründung vermutlich auf anstehendem Gneis.

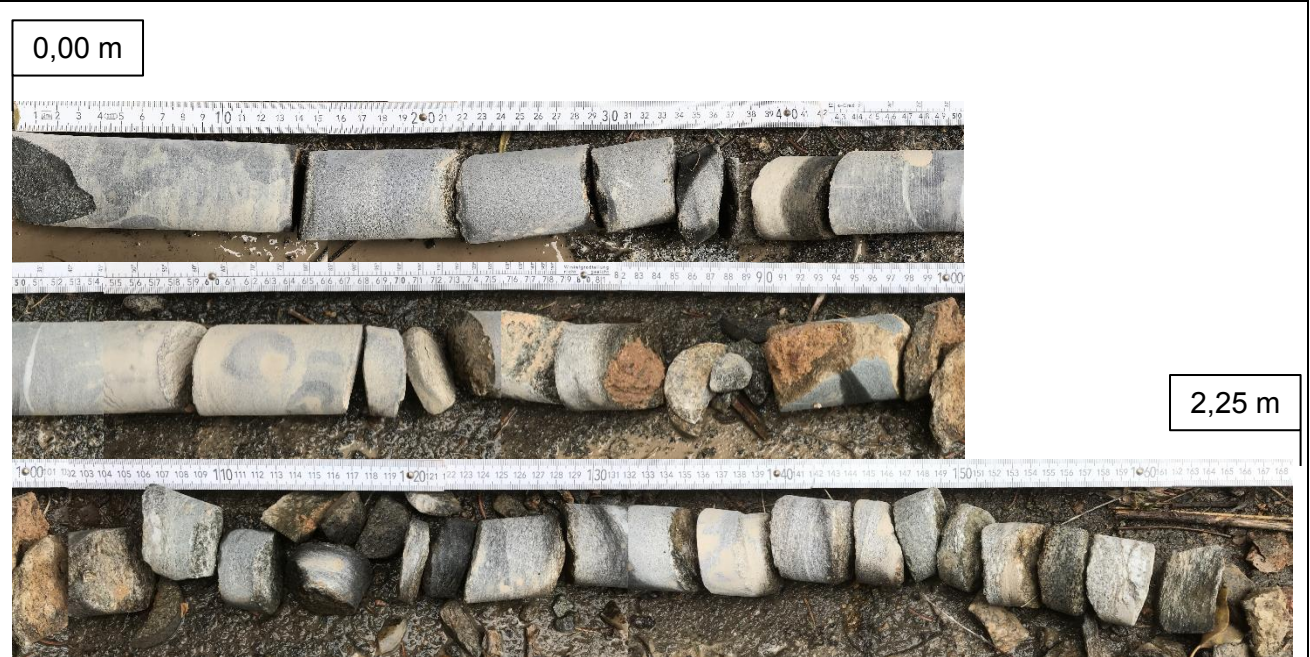
Teufe bis [m]	Beschreibung	Farbe	Kernzustand
2,15 ^[1]	vermörteltes Natursteinmauerwerk bestehend aus überwiegend feinkörnigem Gneis, kaum Mörtelreste (zerbohrt und ausgespült?); überwiegend kompakte, unverwitterte Gneisbruchstücke bis 15 cm Kantenlänge Proben: K 1: 0,15 - 0,22 m; K 2: 0,45 - 0,60 m; K 3: 1,29 - 1,36 m	grau	6x Kernstück 19x Kernscheibe Bruchstücke
2,25 ^[2]	ein angewittertes bis mäßig verwittertes Gneisbruchstück (vermutlich anstehender Gneis)	gelbgrau

Vglw. guter Bauwerkszustand; zumindest die Fugen wurden augenscheinlich nachgebessert; Gründung vermutlich auf anstehendem Gneis.

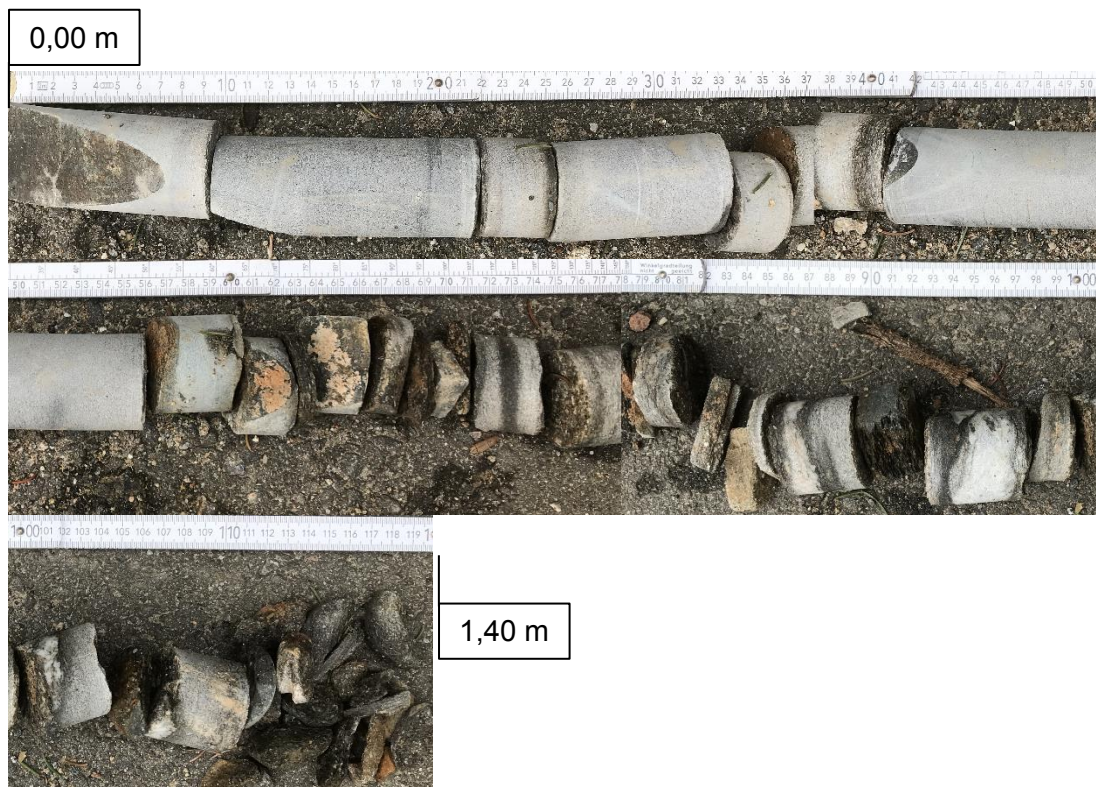
Projekt:	B 174, Radweg Marienberg - Reitzenhain (BW 4)	 	IBES Baugrundinstitut Freiberg GmbH Lindenstraße 50 09496 Marienberg
	Dokumentation Mauerwerksbohrung		Proj.-Nr.: 70-18-214
		Gez.: Käubler	Anl.-Nr.: 5.4.5
		Bearb.: Weinhold	Datum: 19.06.2019

Teufe bis [m]	Beschreibung	Farbe	Kernzustand
1,10 ^[1]	vermörteltes Natursteinmauerwerk bestehend aus überwiegend feinkörnigem Gneis, kaum Mörtelreste (zerbohrt und ausgespült?); überwiegend kompakte, unverwitterte Gneisbruchstücke bis 15 cm Kantenlänge Proben: K 1: 0,10 - 0,20 m; K 2: 0,42 - 0,56 m	grau	4x Kernstück 16x Kernscheibe Bruchstücke
1,40 ^[2]	mehrere angewitterte bis mäßig verwitterte Gneisbruchstücke bis 3 cm, z.T. zerbohrt (vermutlich anstehender Gneis)	grau

Vglw. guter Bauwerkszustand; zumindest die Fugen wurden augenscheinlich nachgebessert; Gründung vermutlich auf anstehendem Gneis.

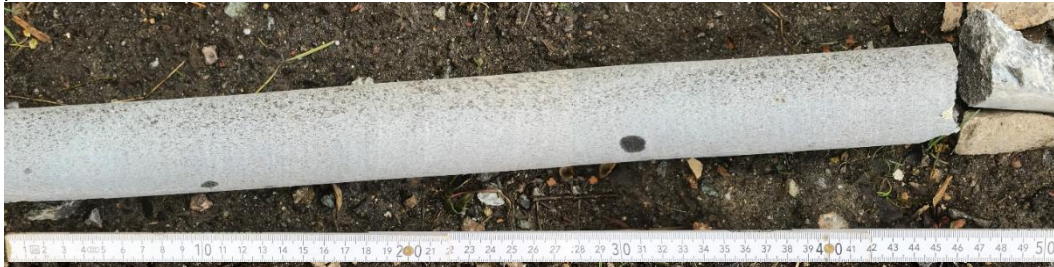
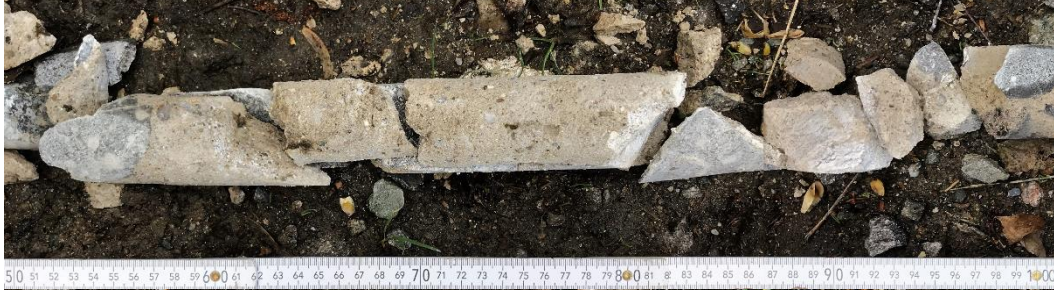
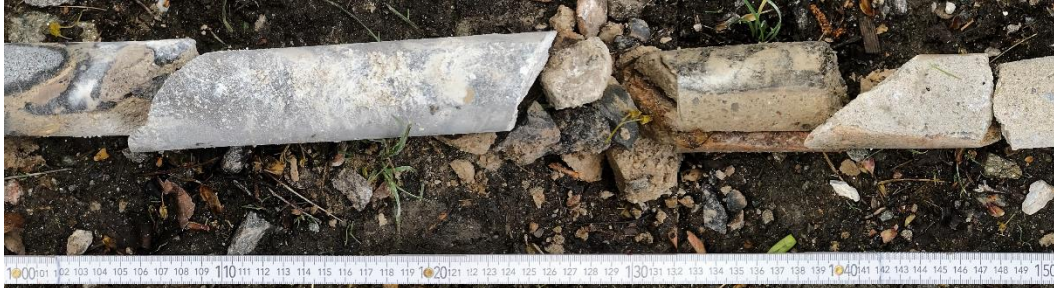
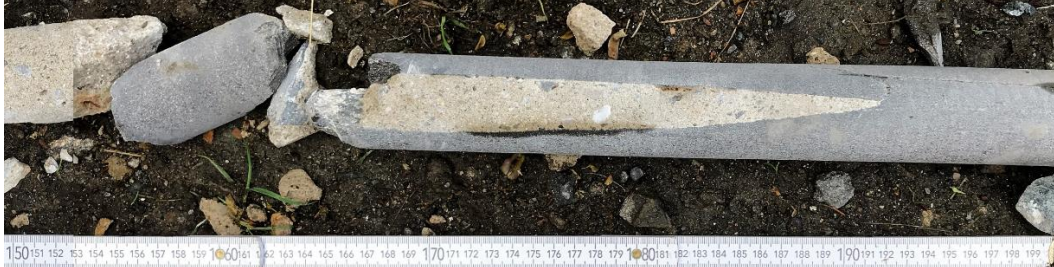
IBES Baugrundinstitut Freiberg GmbH Lindenstraße 50 09496 Marienberg
Dokumentation Mauerwerksbohrung		Proj.-Nr.: 70-18-214	
		Gez.: Käubler	
		Anl.-Nr.: 5.5.1	
		Datum: 19.06.2019

Schichtenverzeichnis			
Ansatzpunkt:		685,71 m DHHN 92	
Bohrung-Nr.		Bohrung 1 (B1/19, Widerlager Süd, horizontal)	
Teufe bis [m]	Beschreibung	Farbe	Kernzustand
2,55	vermörteltes Natursteinmauerwerk bestehend aus verschiedenen Gneisvarietäten (feinkörnig bis flaserig), Mörtelfugen ca. 3 cm überwiegend mit Mörtel ausgefüllt; Mörtel nur z.T. porös; kompakte, unverwitterte Gneisbruchstücke bis 45 cm Kantenlänge; zwischen 2,00 und 2,20 m ist im Fugenbereich offensichtlich Verpressgut (dunkelgrauer Zement) vorhanden Proben K 1: 1,06 - 1,25 m, K 2: 1,65 - 2,00 m; K 3: 2,12 - 2,26 m; M 1: 1,48 - 1,58 m; M 2: 0,99 - 1,10 m	grau	3 x Kernlänge 7 x Kernstück Bruchstücke
2,60 ^[2]	Kies, sandig, stark schluffig (vermutlich Bauwerkshinterfüllung)	braun	
<p>Die Bohrkerne ergeben zusammgelegt nicht die tatsächlichen Tiefen, was am zerbohrten Mörtel liegt. Die Bohrendtiefe wurde nach Bohrende ausgelotet (^[2]).</p> <p>K: Proben aus Gneis bzw. Gneis mit Mörtel; M: Mörtelproben (Tiefenangaben aus Bohrkerntiefe ohne Berücksichtigung des „Streckungsfaktors“).</p> <p>Vglw. guter Bauwerkszustand; nach dem Bohrergebnis wurde offensichtlich zumindest bereichsweise nachverpresst; Gründung vermutlich auf Verwitterungslehm.</p>

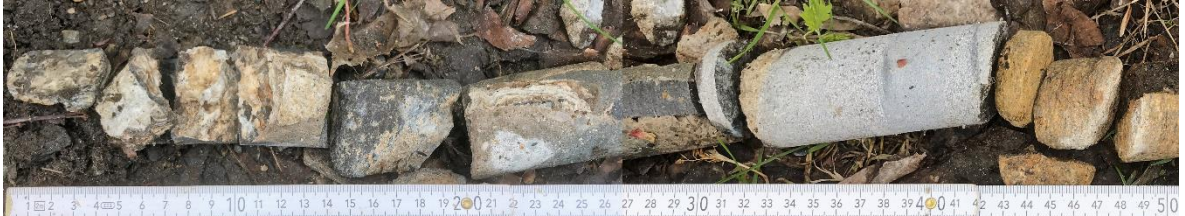
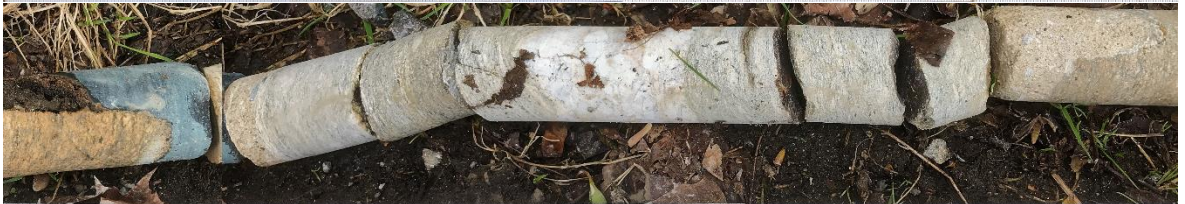
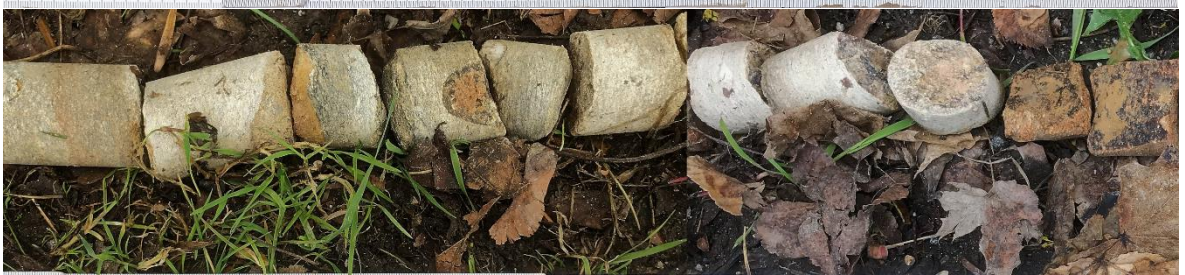
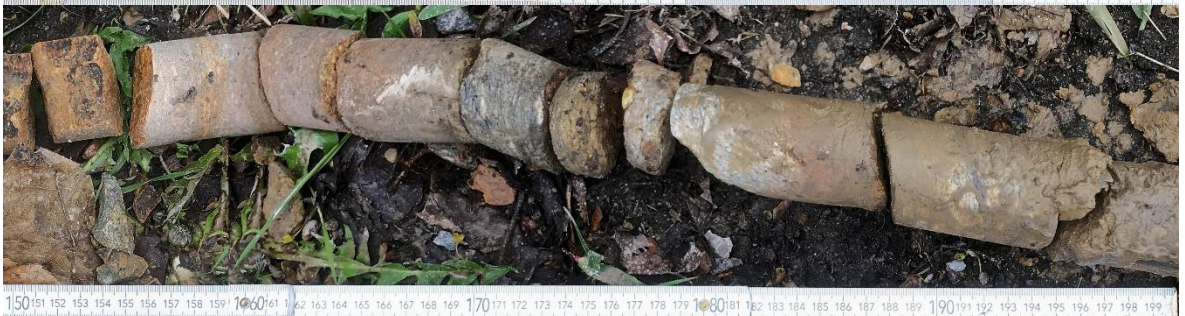
IBES Baugrundinstitut Freiberg GmbH Lindenstraße 50 09496 Marienberg
Dokumentation Mauerwerksbohrung		Proj.-Nr.: 70-18-214	
		Gez.: Käubler	Anl.-Nr.: 5.5.3
		Bearb.: Weinhold	Datum: 19.06.2019

Ansatzpunkt:		648,90 m DHHN 92	
Bohrung-Nr.		Bohrung 2 (B2/19, Widerlager Süd, schräg)	
Teufe bis [m]	Beschreibung	Farbe	Kernzustand
2,40 ^[1]	vermörteltes Natursteinmauerwerk bestehend aus verschiedenen Gneisvarietäten (feinkörnig bis flaserig), überwiegend nur Mörtelreste anhaftend; Mörtel überwiegend zerbohrt und ausgespült; kompakte, unverwitterte Gneisbruchstücke bis 15 cm Kantenlänge Probe K 1: 0,32 - 0,42 m; K 2: 0,48 - 0,58 m; K 3: 0,70 - 0,84 m; K 4: 0,94 - 1,04 m	grau	Bruckstücke 14 x Kernstück 7 x Kernscheibe
2,45 ^[2]	Schluff, sandig bis stark sandig, steif bis halbfest (vermutlich Verwitterungslehm)	braun	
<p>Die Bohrkernkerne ergeben zusammengelegt nicht die tatsächlichen Tiefen, was am zerbohrten Mörtel liegt. Die Bohrendtiefe wurde nach Bohrende ausgelotet ⁽²⁾.</p> <p>K: Proben aus Gneis bzw. Gneis mit Mörtel (Tiefenangaben aus Bohrkerntiefe ohne Berücksichtigung des „Streckungsfaktors“).</p> <p>Vglw. guter Bauwerkszustand; nach dem Bohrergebnis wurde offensichtlich zumindest bereichsweise nachverpresst; Gründung vermutlich auf Verwitterungslehm.</p>
