## Bericht

### Liebenauschule Neckartailfingen

#### Orientierende Schadstoff-Untersuchung der Bausubstanz

Auftraggeber: Gemeinde Neckartailfingen  
Nürtinger Straße 4  
72666 Neckartailfingen

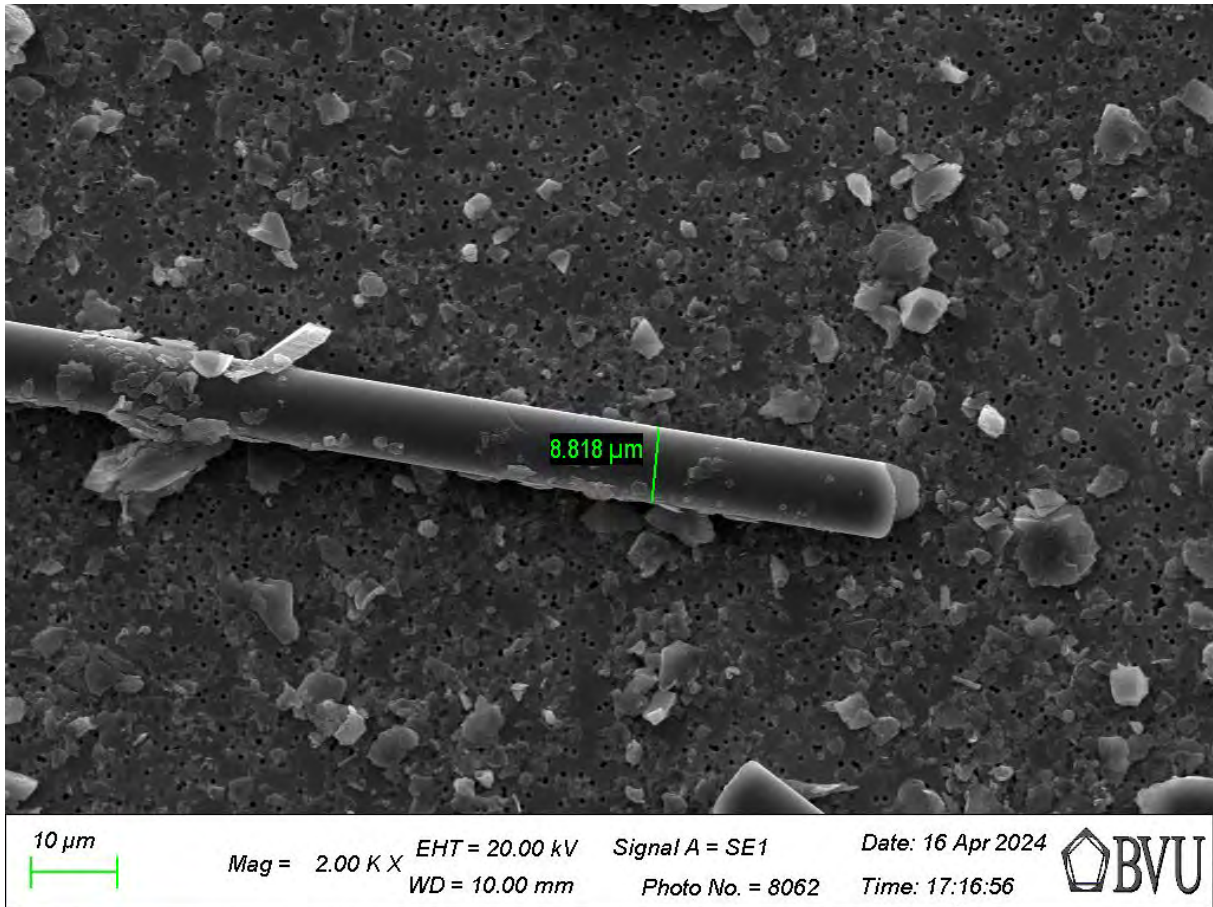
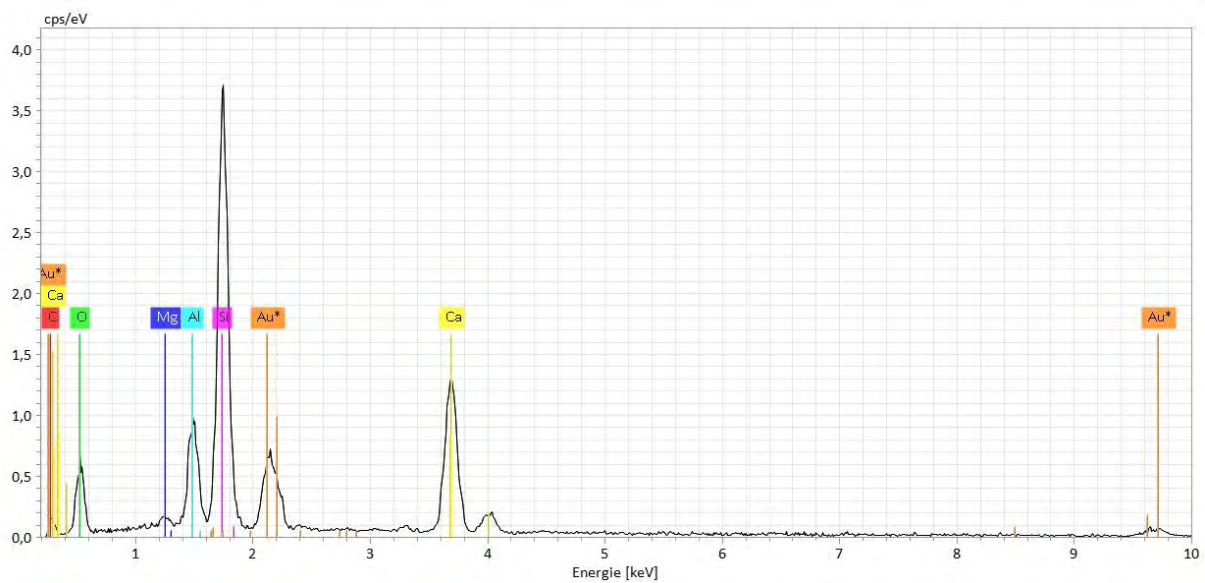
## Anlage zum Analysenbericht Nr. 503/7236

Auftraggeber : Dr. C. Kolckmann  
 Projekt : Liebenauschule  
 Projekt-Nr. :  
 Art der Probenahme : PN98 Art der Probe : Bausubstanz  
 Originalbezeich. : Dach üb 1. OG Ost Bitumenabdicht oben  
 Probenehmer : von Seiten des Auftraggebers  
 Entnahmedatum : Probeneingang : 12.04.2024  
 Probenbezeich. : 503/7236 Untersuch.-zeitraum : 12.04.2024 – 23.04.2024  
 Präparation :  
 Untersuchung als normale Materialprobe (Bruchflächenuntersuchung bzw. Direktpräparation) - NG 1,0 % (w/w)  
 Untersuchung als Streupräparat einer Materialprobe oder Staubprobe - NG 0,1 % (w/w)  
 Veraschung, Säurebehandlung, Filtration aus einer Suspension auf einen Kernporenfilter - NG 0,001 % (w/w)

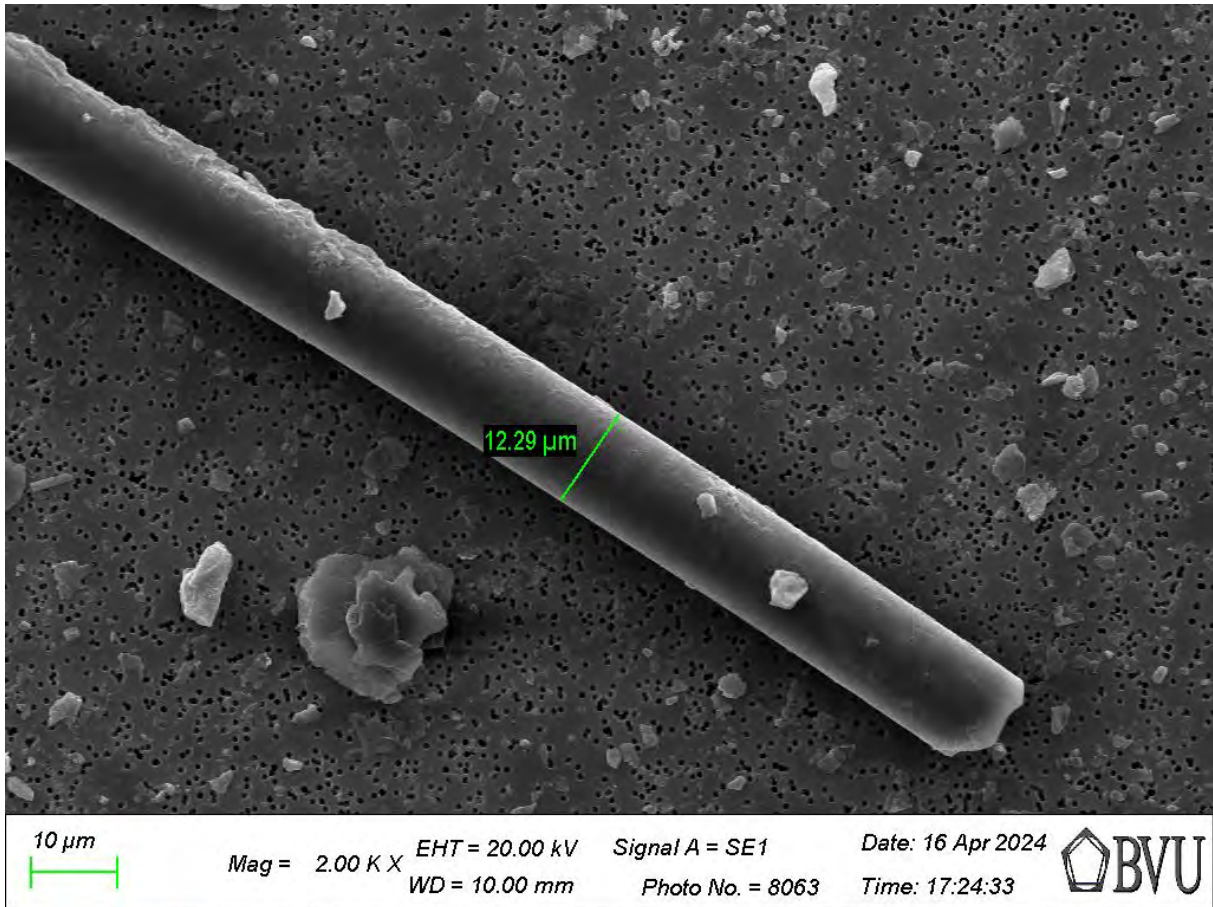
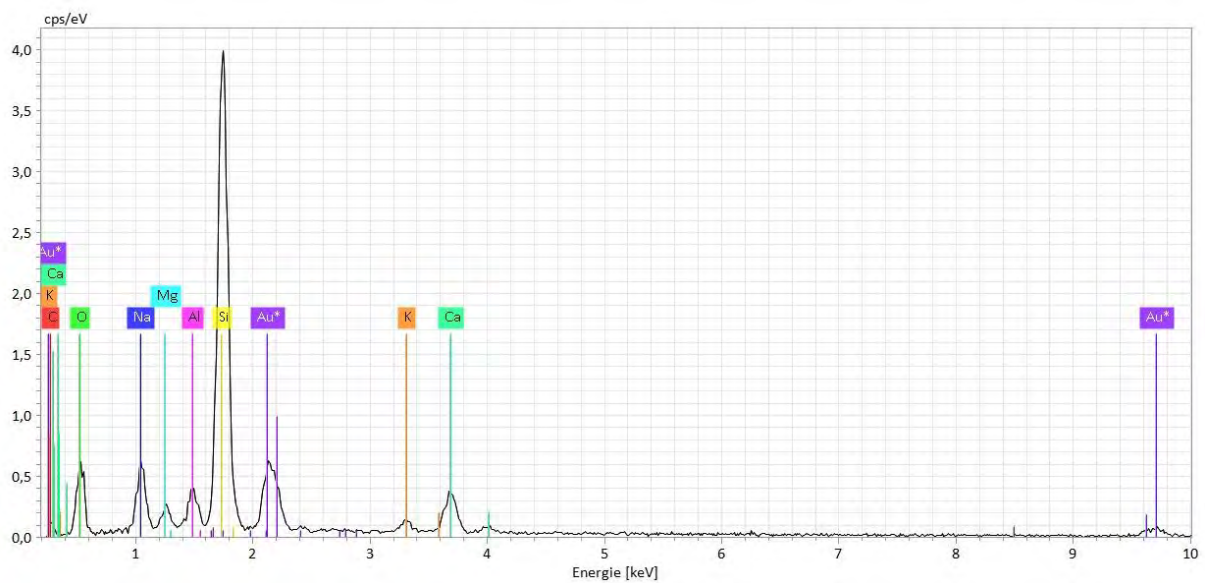
## Anlage zum Analysenbericht Nr. 503/7237

Auftraggeber : Dr. C. Kolckmann  
Projekt : Liebenauschule  
Projekt-Nr. :  
Art der Probenahme : PN98 Art der Probe : Bausubstanz  
Originalbezeich. : Dach üb 1. OG Ost Bitumenabdicht unten  
Probenehmer : von Seiten des Auftraggebers  
Entnahmedatum : Probeneingang : 12.04.2024  
Probenbezeich. : 503/7237 Untersuch.-zeitraum : 12.04.2024 – 23.04.2024  
Präparation :  
 Untersuchung als normale Materialprobe (Bruchflächenuntersuchung bzw. Direktpräparation) - NG 1,0 % (w/w)  
 Untersuchung als Streupräparat einer Materialprobe oder Staubprobe - NG 0,1 % (w/w)  
 Veraschung, Säurebehandlung, Filtration aus einer Suspension auf einen Kernporenfilter - NG 0,001 % (w/w)

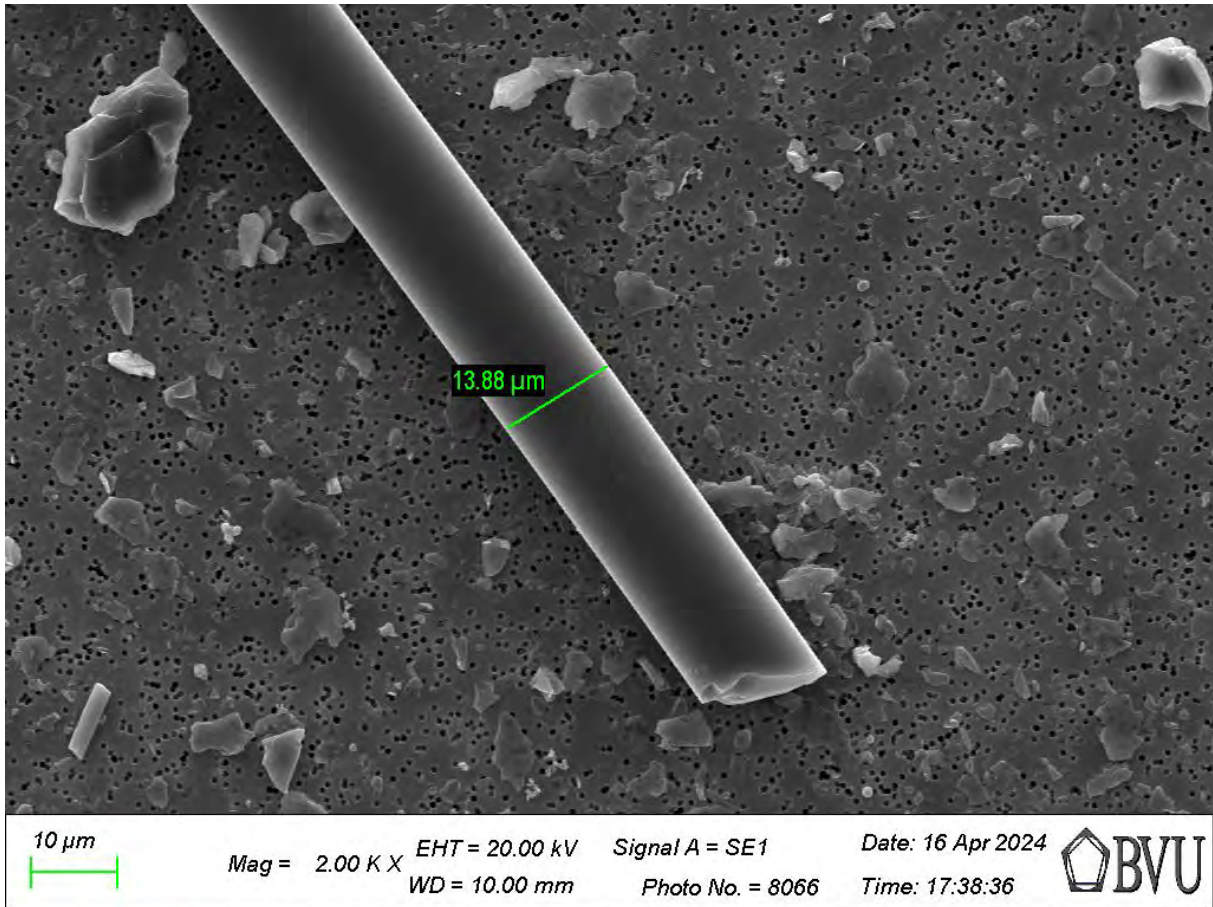
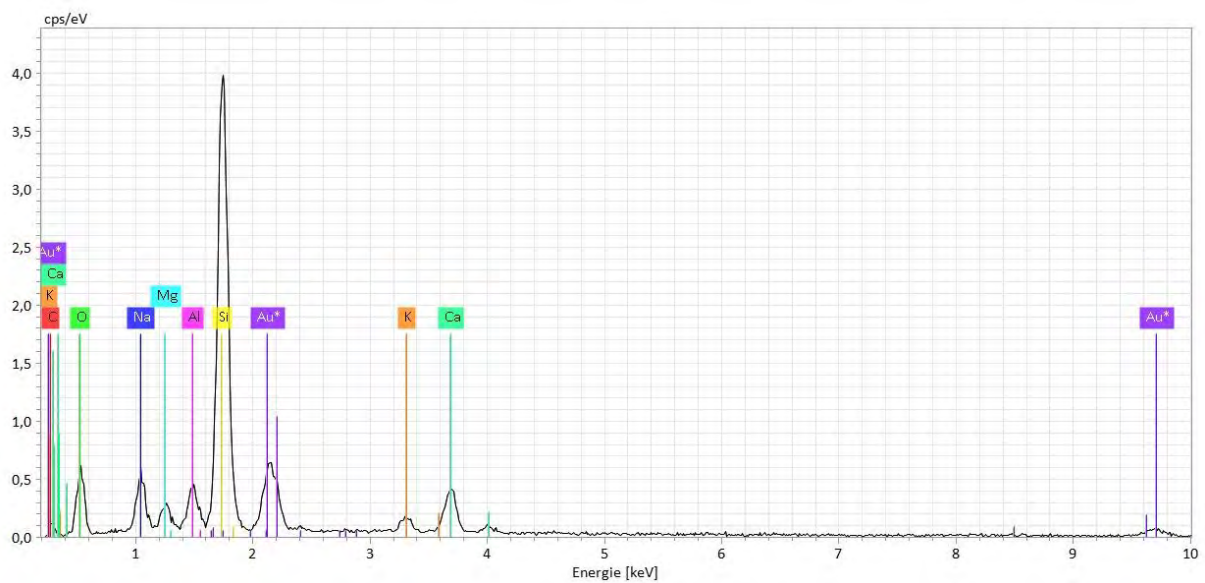
Anlage zum Analysenbericht Nr. 503/7239

Auftraggeber : Dr. C. Kolckmann  
Projekt : Liebenauschule  
Projekt-Nr. :  
Art der Probenahme : PN98 Art der Probe : Bausubstanz  
Originalbezeich. : Dach üb 1. OG Nord Bitumenabdicht oben  
Probenehmer : von Seiten des Auftraggebers  
Entnahmedatum : Probeneingang : 12.04.2024  
Probenbezeich. : 503/7239 Untersuch.-zeitraum : 12.04.2024 – 23.04.2024  
Präparation :  
 Untersuchung als normale Materialprobe (Bruchflächenuntersuchung bzw. Direktpräparation) - NG 1,0 % (w/w)  
 Untersuchung als Streupräparat einer Materialprobe oder Staubprobe - NG 0,1 % (w/w)  
 Veraschung, Säurebehandlung, Filtration aus einer Suspension auf einen Kernporenfilter - NG 0,001 % (w/w)

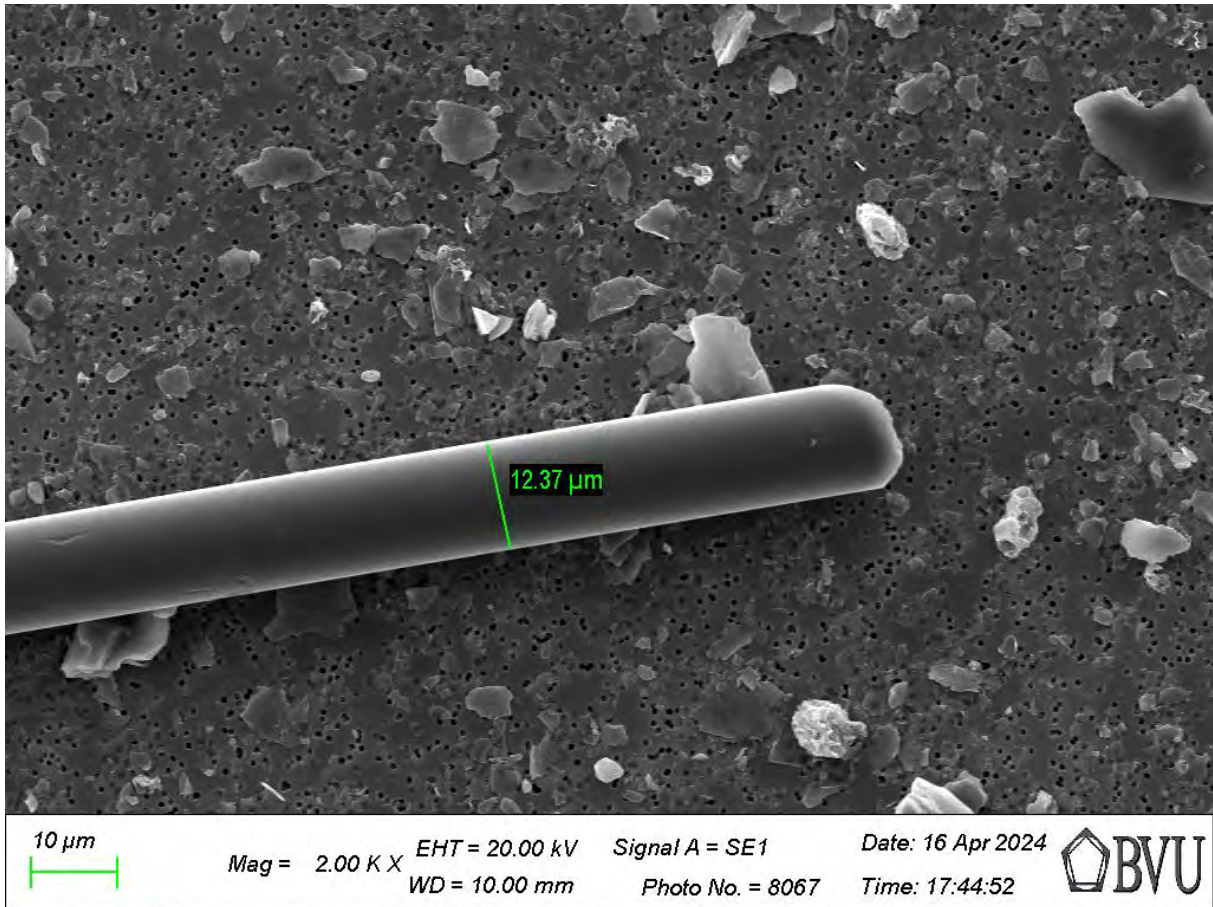
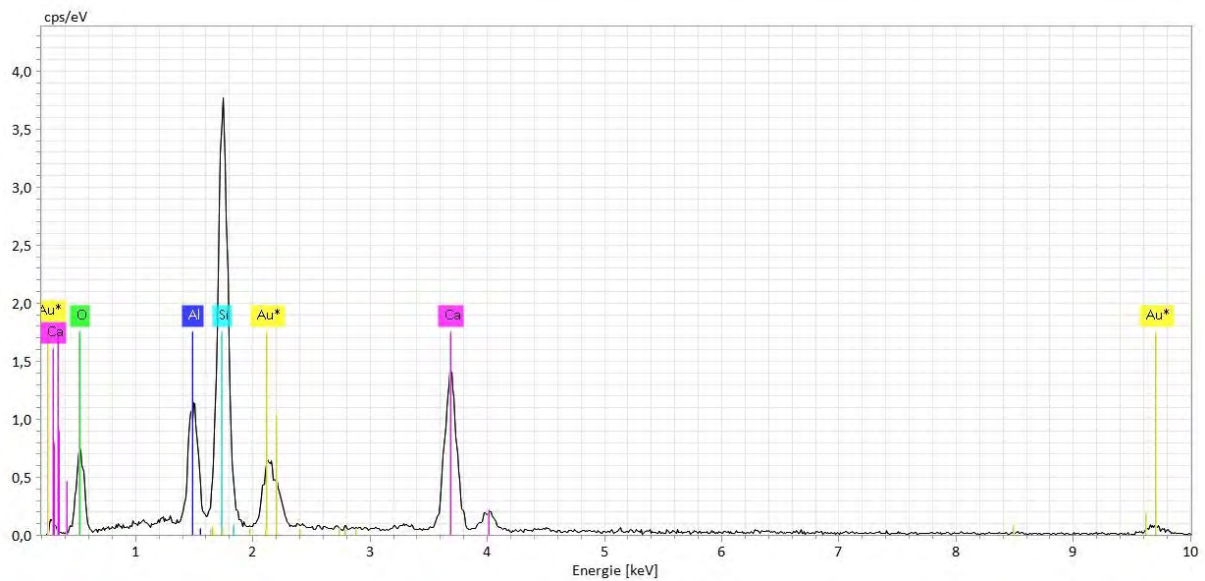
## Anlage zum Analysenbericht Nr. 503/7240

Auftraggeber : Dr. C. Kolckmann  
Projekt : Liebenauschule  
Projekt-Nr. :  
Art der Probenahme : PN98 Art der Probe : Bausubstanz  
Originalbezeich. : Abdichtung WC Trakt oben  
Probenehmer : von Seiten des Auftraggebers  
Entnahmedatum : Probeneingang : 12.04.2024  
Probenbezeich. : 503/7240 Untersuch.-zeitraum : 12.04.2024 – 23.04.2024  
Präparation :  
 Untersuchung als normale Materialprobe (Bruchflächenuntersuchung bzw. Direktpräparation) - NG 1,0 % (w/w)  
 Untersuchung als Streupräparat einer Materialprobe oder Staubprobe - NG 0,1 % (w/w)  
 Veraschung, Säurebehandlung, Filtration aus einer Suspension auf einen Kernporenfilter - NG 0,001 % (w/w)

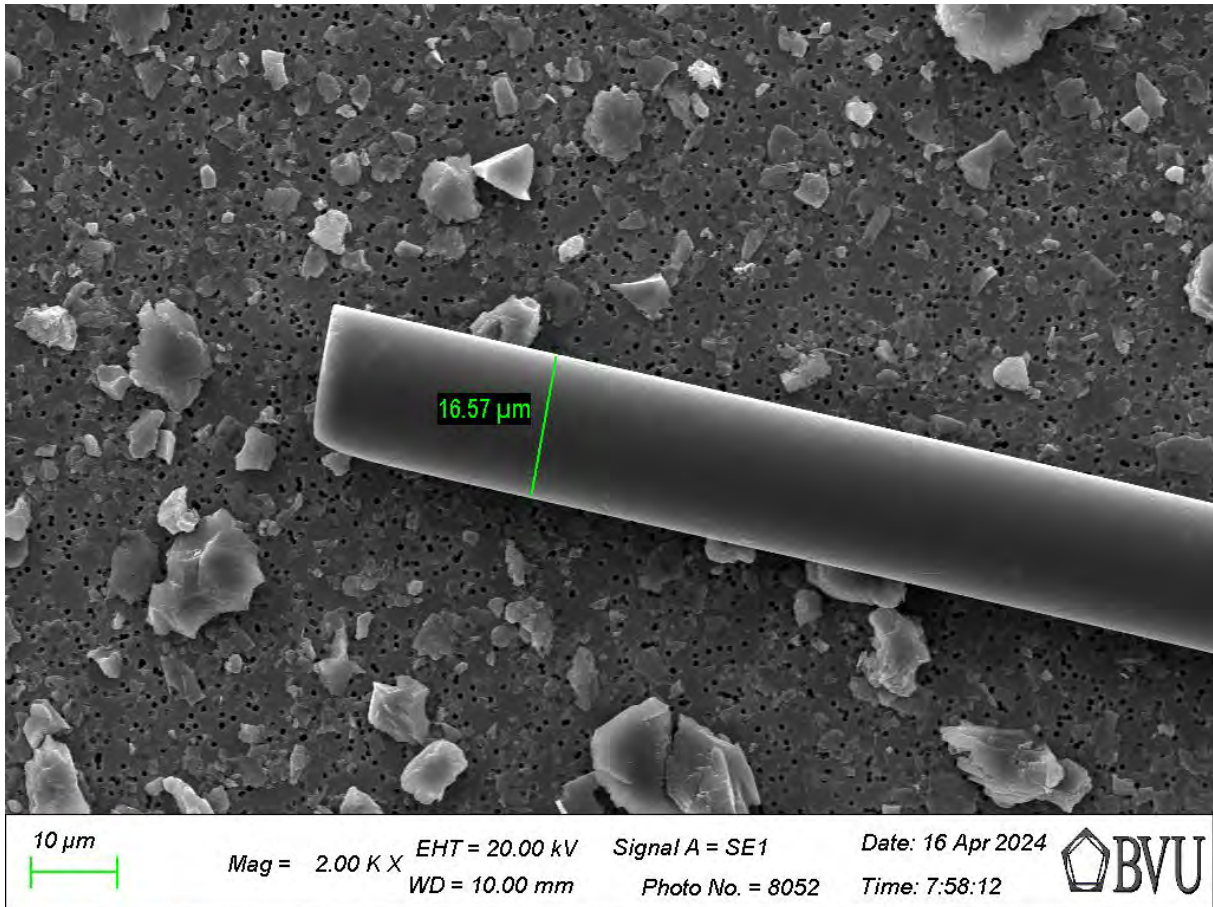
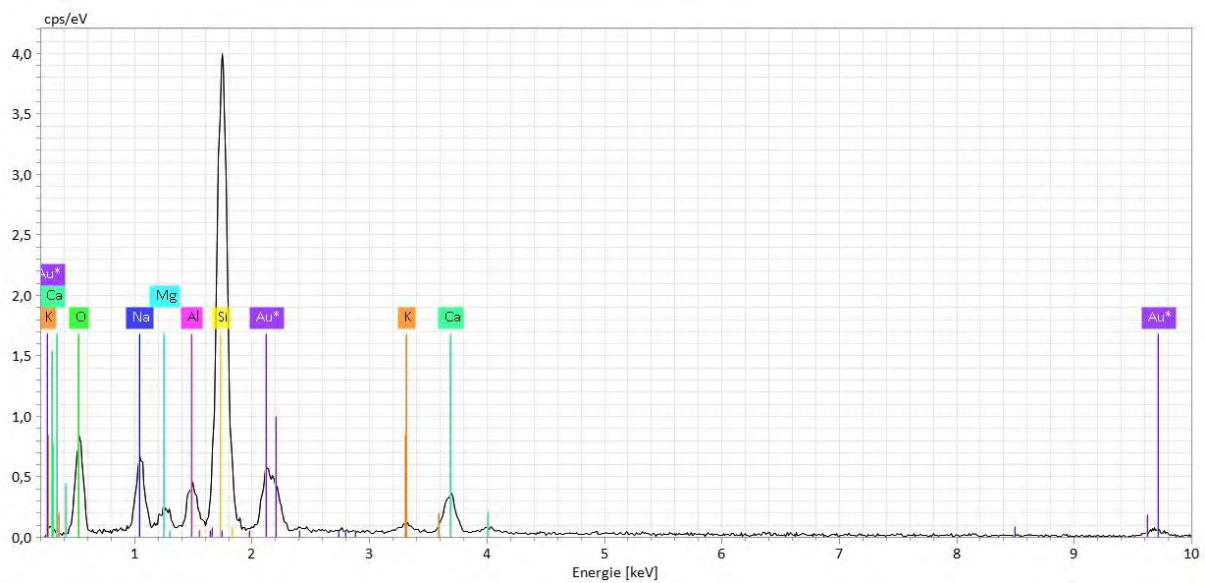
**Anlage zum Analysenbericht Nr. 503/7241**

Auftraggeber : Dr. C. Kolckmann  
Projekt : Liebenauschule  
Projekt-Nr. :  
Art der Probenahme : PN98 Art der Probe : Bausubstanz  
Originalbezeich. : Abdichtung WC Trakt unten  
Probenehmer : von Seiten des Auftraggebers  
Entnahmedatum : Probeneingang : 12.04.2024  
Probenbezeich. : 503/7241 Untersuch.-zeitraum : 12.04.2024 – 23.04.2024  
Präparation :  
 Untersuchung als normale Materialprobe (Bruchflächenuntersuchung bzw. Direktpräparation) - NG 1,0 % (w/w)  
 Untersuchung als Streupräparat einer Materialprobe oder Staubprobe - NG 0,1 % (w/w)  
 Veraschung, Säurebehandlung, Filtration aus einer Suspension auf einen Kernporenfilter - NG 0,001 % (w/w)
