Projekt CBE-18-0220
 PN Ort Brunsbütteler Damm 312
 PN Art Bohrkerne
 PN Tag 03.07.2018

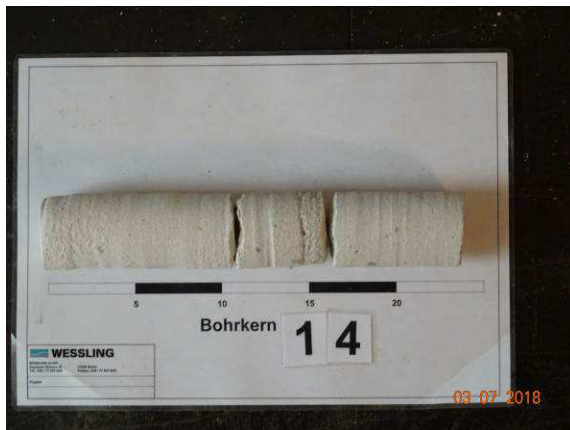
Foto 22: BK14 1.OG Empore Wand

Probe Nr.	Nicht untersucht	
Lage	1.OG Verbinder	
Beschreibung	--	
Labor Nr.	--	-
Analyse	keine
