Konzept zur Entsorgung von zwei Garagenkomplexen an der Mittelstraße sowie einem Wirtschaftsgebäude an der Straße „Am Werder“

Verfasser: Stadt Bernburg (Saale)

unter Mitwirkung: MUTING GmbH

Stand: 08.07.2024

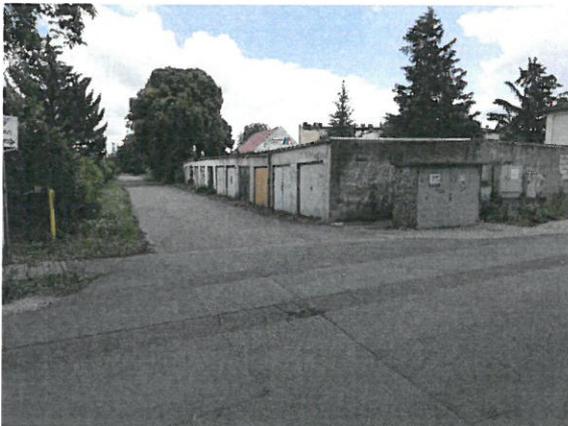
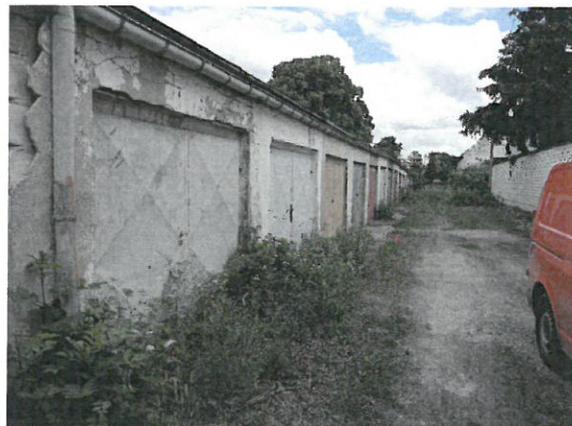
Abb. 1+2: Erkundungsobjekt Garagenkomplex 2

Ziel der Erkundungsarbeiten war es die anfallenden Abbruchmaterialien orientierend zu beproben und ggf. abfalltechnisch zu untersuchen. Bei dem Erkundungsobjekt handelt es sich um einen Garagenkomplex mit mehreren Garagen. Die Garagen selbst waren zum Zeitpunkt der Erkundungsarbeiten nur in eingeschränktem Umfang begehbar, so dass die hier vorliegende Dokumentation keinen Anspruch auf Vollständigkeit erheben kann.

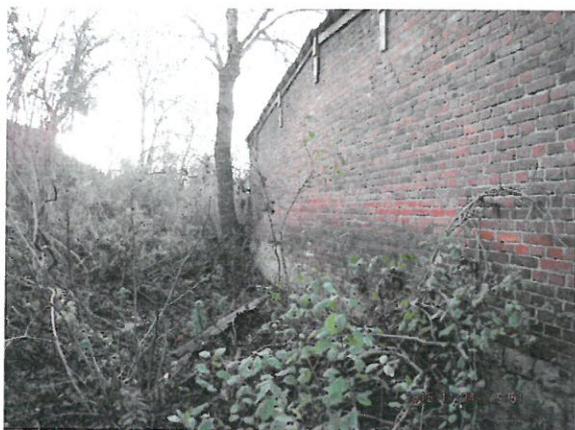
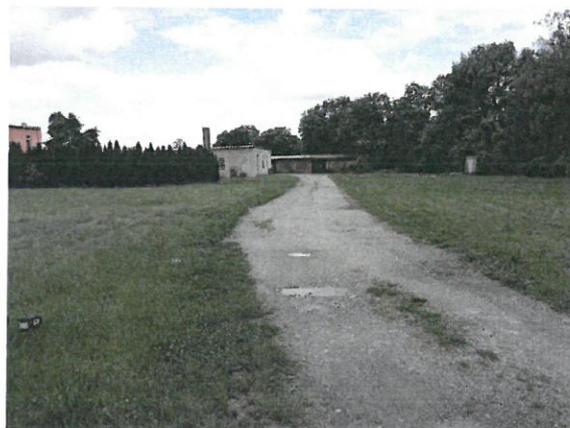
Abb. 1+2: Erkundungsobjekt Wirtschaftsgebäude

Ziel der Erkundungsarbeiten war es die anfallenden Abbruchmaterialien orientierend zu beproben und ggf. abfalltechnisch zu untersuchen. Bei dem Erkundungsobjekt handelt es sich um eine ehemalige Stallung, die aktuell als Abstellfläche diverser Güter genutzt wird. Das für den Abbruch vorgesehene Objekt weist ausnahmslos Wände aus Ziegelmauerwerk auf. Der Fußboden besteht ebenfalls aus Ziegeln, eine nachträglich eingebauten Betonrampe diente früher als Abstellfläche für Großgeräte.
