## Dokumentation, Voruntersuchung Chausseebrücke, Schlosspark Neugattersleben

## Chausseebrücke, Schlosspark Neugattersleben, Projektdatenblatt

Im Vorfeld der Restaurierungsmaßnahme an der Chausseebrücke am Schlosspark Neugattersleben soll verifiziert werden, ob und in welchem Umfang noch etwaige historische Farbfassungen auf den Objektoberflächen nachweisbar sind. Anhand von sondierenden Detailuntersuchungen am Objekt-Ensemble aus Brückenbrüstungen (inkl. Pfeiler) und dem Windenhaus, welches noch die originalen Zahnräder zur Steuerung des ehemaligen Stauwehres beinhaltet, sowie der Dokumentation ausgewählter Befunde, soll diese Fragestellung geklärt werden.

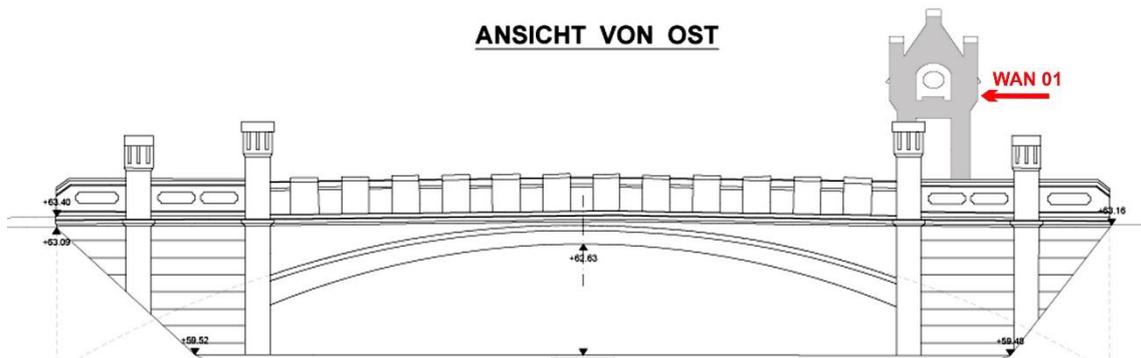
Probestelle WAN 01

Windenhäuser, Wandfläche, außen, Nordseite, Dachkonstruktion Holzleiste

Schicht	Schichtenfolge	Beschreibung	NCS 2-Code (ähnlich)
0	Holz		
1	Weiß Grundierung	Grundierung	
2	Brauner Anstrich	Sichtfassung	S 5020-Y70R (HBW: 18,7)

Unmittelbar auf dem Holz ist nur eine braune Farbschicht als Sichtfassung vorhanden, welche auf einer weißen Grundierung liegt.

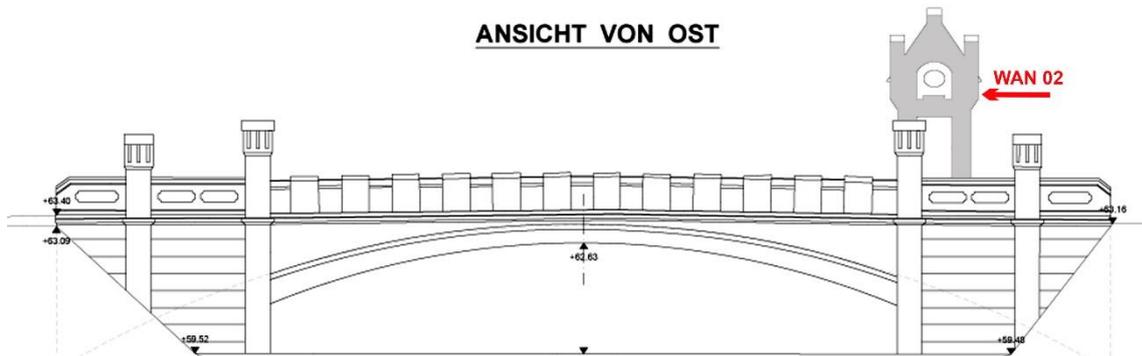
Probestelle WAN 02

Windenhaus, Wandfläche, außen, Nordseite, unterhalb der Dachkonstruktion

Schicht	Schichtenfolge	Beschreibung	NCS 2-Code (ähnlich)
0	Beton	Träger	
1	Ocker, Hellbraun	Feinsandige Putzschicht	S 1505-Y50R (HBW: 63,2) S 2005-Y40R (HBW: 54,0)
2	Weiß	Sichtfassung	S 0502-Y50R (HBW: 82,6)

Die Wandflächen unterhalb der Dachkonstruktion, weisen über der Betonfläche eine feinsandige, dünne, ockerfarbene bis hellbraune Putz- oder Schlämmschicht auf. Diese könnte über der Betonfläche als abschließende Schicht aufgebracht worden sein, um eine Steinsichtigkeit zu imitieren. Das abschließende Anstrichsystem bildet die weiße Sichtfassung.

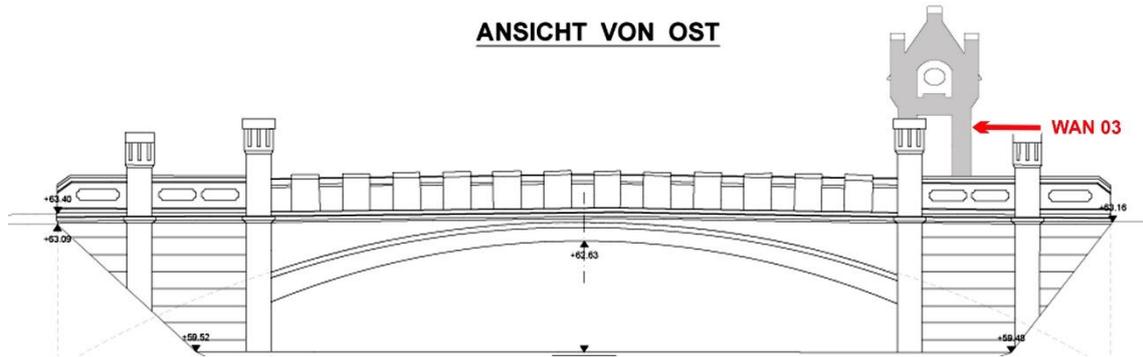
Probestelle WAN 03

Windenhäuser, Wandfläche, außen, Nordseite, Blendfenster

Schicht	Schichtenfolge	Beschreibung	NCS 2-Code (ähnlich)
0	Beton	Träger	
1	Ocker, Hellbraun	Feinkörnige Putzschicht	S 3010-Y30R (HBW: 40,7) S 3005-Y20R (HBW: 42,0)
2	Weiß	Sichtfassung	S 0502-Y50R (HBW: 82,6) S 0603-G80Y (HBW: 83,5)

Das Blendfenster zeigt den gleichen Befund wie die darüberliegende Wandfläche, unmittelbar über der Betonfläche der Wandkonstruktion, liegt eine feinsandige, dünne, ockerfarbene bis hellbraune Putz- oder Schlämmschicht. Das abschließende Anstrichsystem bildet die weiße Sichtfassung.

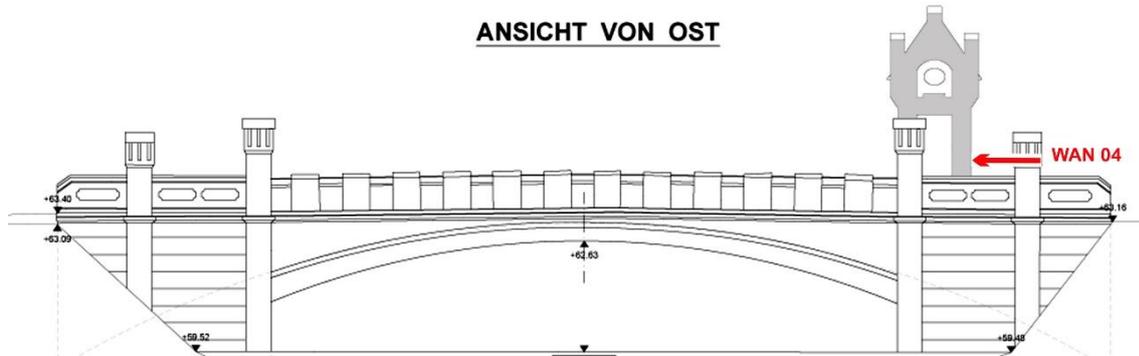
Probestelle WAN 04

Windenhaus, Wandfläche, außen, Nordseite, Strukturputz

Schicht	Schichtenfolge	Beschreibung	NCS 2-Code (ähnlich)
0	Kalk-Zementputz	Träger	
1	Ocker, Hellbraun	Feinkörnige Putzschicht	S 4010-Y30R (HBW: 30,8) S 4010-Y50R (HBW: 30,5)
2	rotbraun	Sichtfassung	S 5020-Y90R (HBW: 16,3)

Das Strukturputz-Feld im mittleren Fassadenbereich welcher die Blendfenster einfasst, wird durch einen Putzbewurf aus Kalk-Zementmörtel gebildet. Auf der Oberfläche der grauen Putzschicht ist ein dünnere, ockerfarbene bis hellbraun gefärbte, feinsandige Mörtelschicht zu erkennen. Diese Schicht wurde offensichtlich als Gestaltungsmerkmal flächig aufgebracht, um die Objektfläche aufzuwerten, da die Optik an eine Natursteinoberfläche erinnert. Die abschließende, braune Sichtfassung stellt die einzige vorhandene Farbgestaltung dar.

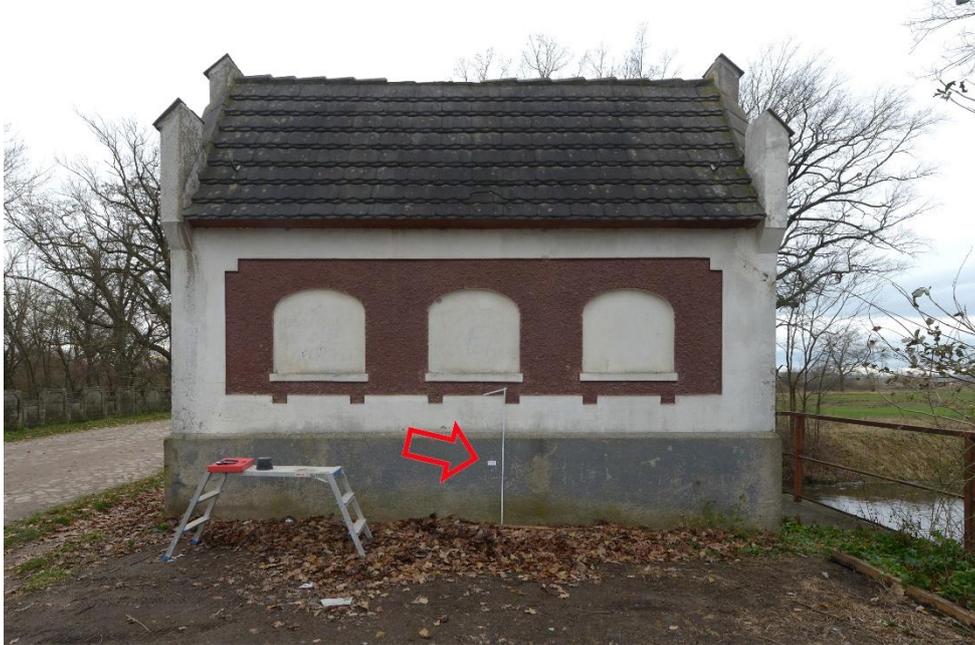
**Abb. 26: Befundstelle WAN 05, Chausseebrücke Schlosspark Neugattersleben, Windenhaus, Nordseite (außen), Sockelfläche, Übersicht**

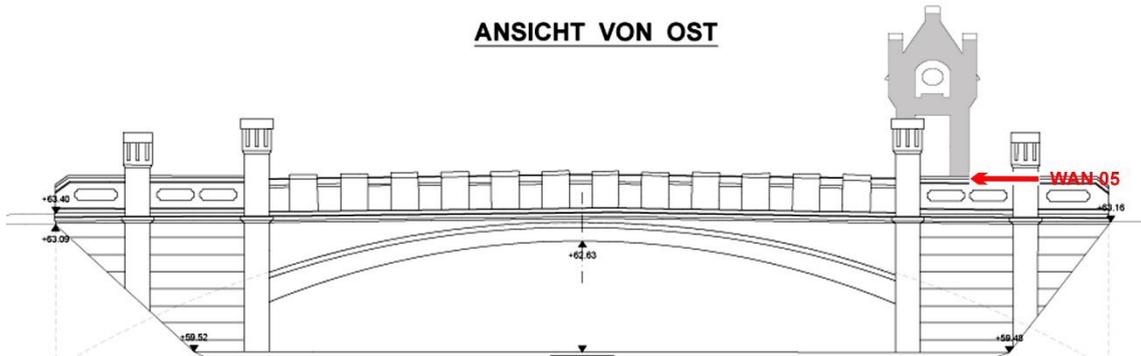
Probestelle WAN 05

Windenhaus, Sockelfläche, außen, Nordseite

Schicht	Schichtenfolge	Beschreibung	NCS 2-Code (ähnlich)
0	Zementputz	Träger	S 4005-Y20R (HBW: 32,3)
1	Blau-grau	Sichtfassung	S 3502-B S 5500-N (HBW: 21,7)

Die Befundstelle WAN 05 zeigt als einzige Farbschicht im Bereich der Sockelflächen, eine dunkelgraue Fassung, welche direkt auf dem Betonuntergrund liegt. Die feinsandige, ockerfarbene Mörtelschicht fehlt hier vollständig. Entweder war sie vor dem Farbauftrag aufgrund der witterungs-exponierten Lage des Sockels (Spritzwasserzone) bereits zurückgewittert, oder der untere Fassadenbereich wurde bei der Gestaltung mit der hellbraunen Beschichtung von vornherein ausgespart.

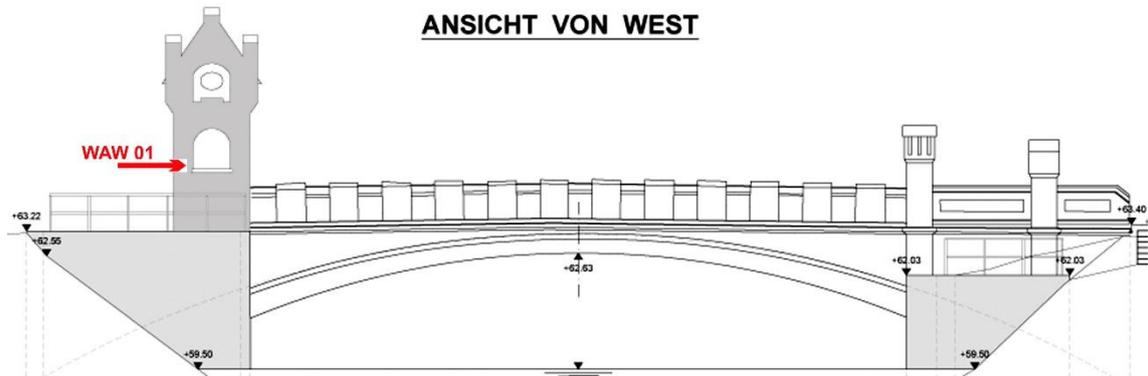
Probestelle WAW 01

Windenhaus, Wandfläche, außen, Westseite, Strukturputz

Schicht	Schichtenfolge	Beschreibung	NCS 2-Code (ähnlich)
0	Strukturputz (zementgebunden)	Träger	S 5005-Y20R (25,2)
1	weiß	Sichtfassung	S 0502-Y50R (HBW: 38,2)

Auf der gesamten Fassadenansicht der Westseite des Windenhauses ist nur die stark verwitterte, weiße Sichtfassung zu erkennen. Eine farbliche Differenzierung nach architektonischer Baugliederung ist nicht vorhanden.

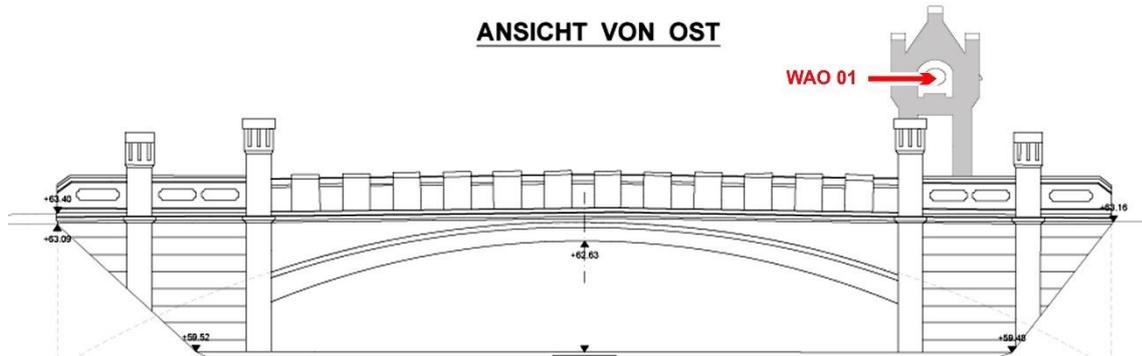
Probestelle WAO 01

Windenhaus, Rückfläche Blendfenster, außen, Ostseite

Schicht	Schichtenfolge	Beschreibung	NCS 2-Code (ähnlich)
0	Zementputz	Träger	S 3502-Y (38,2)
1	Ocker, hellbraun	Feine Putzschicht (Schlämme?)	S 3005-Y50R (HBW: 40,3)
2	weiß	Sichtfassung	S 0603-G80Y (HBW: 83,5)

Auf der Ostfassade des Windenhauses bestätigt sich der Befund der Westseite, auch hier liegt direkt auf der Betonoberfläche eine gelblich-braune, dünne, feinsandige Mörtelschicht. Außer der weißen Sichtfassung darüber, ist kein Farbbefund nachweisbar.

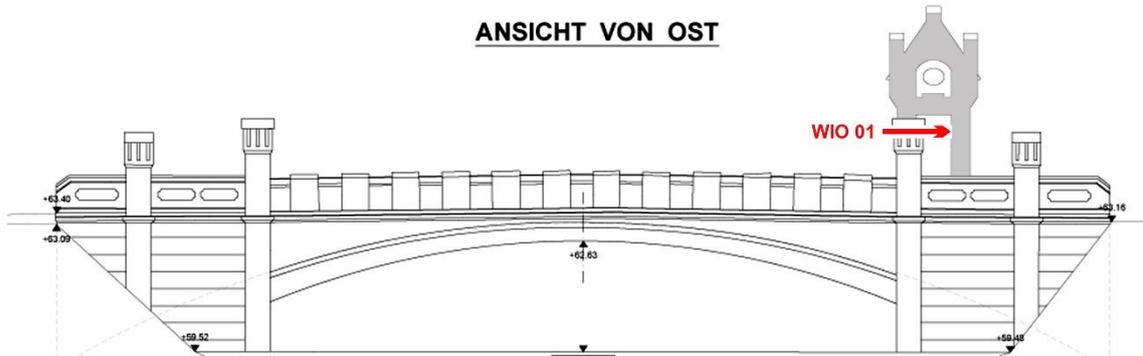
Probestelle WIO 01

Windenhäuser, Holzrahmen, innen, Eingangstür (Ostseite)

Schicht	Schichtenfolge	Beschreibung	NCS 2-Code (ähnlich)
0	Holz, eventuell mit Imprimitur	Träger	
1	Rotbraun, heller	Fassung	S 6020-Y60R (HBW: 12,7) S 5020-Y60R (HBW: 18,6)
2	dunkelbraun	Sichtfassung	S 7010-Y90R (HBW: 10,1) S 7010-Y70R (HBW: 9,5)

Der Türrahmen der Zugangsöffnung zum Windenhaus, weist im Innenbereich lediglich zwei braune Anstriche auf. Unmittelbar auf dem Holzträger ist eine rotbraune Erstfassung vorhanden, auf welcher sich eine dunkelbraune, deutlich gealterte Sichtfassung befindet.

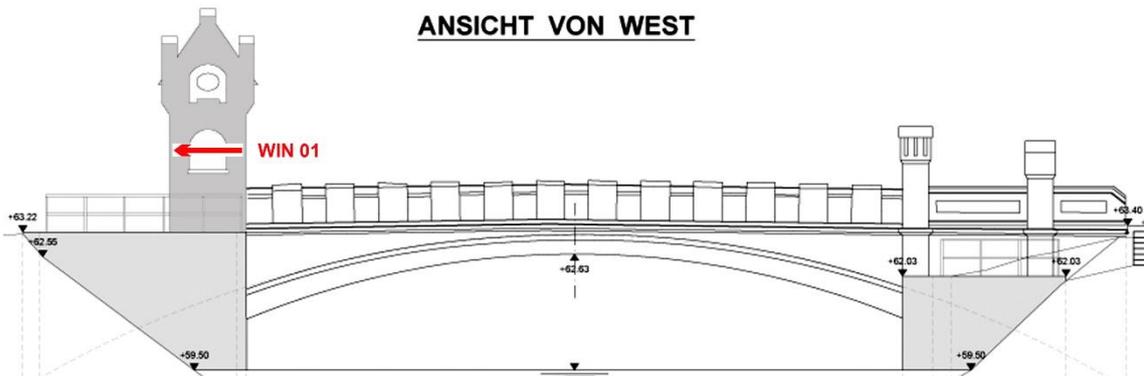
Probestelle WIN 01

Windenhause, innen, Nordseite, Putz über Ziegelausmauerung (Blendfenster)

Schicht	Schichtenfolge	Beschreibung	NCS 2-Code (ähnlich)
0	Zementputz	Träger	S 5010-Y30R (HBW: 22,5) S 5010-Y10R (HBW: 24,1)

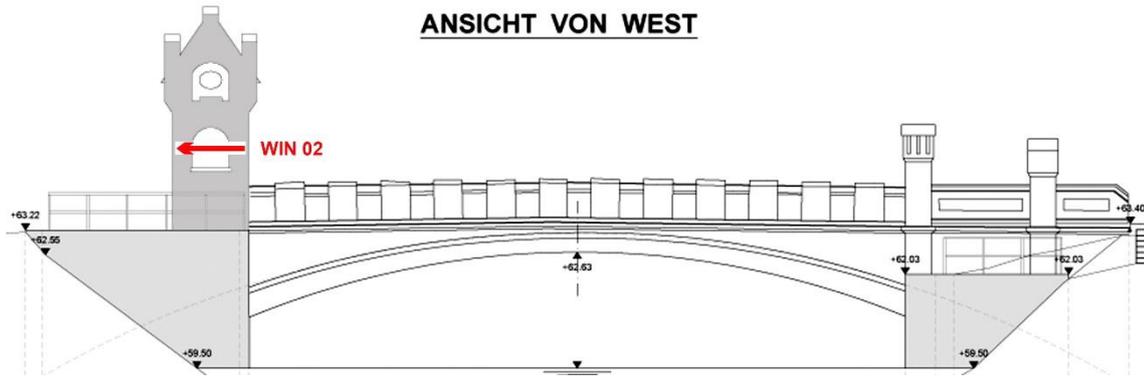
Probestelle WIN 02

Windenhäuser, innen, Nordseite, Beton der Wandkonstruktion

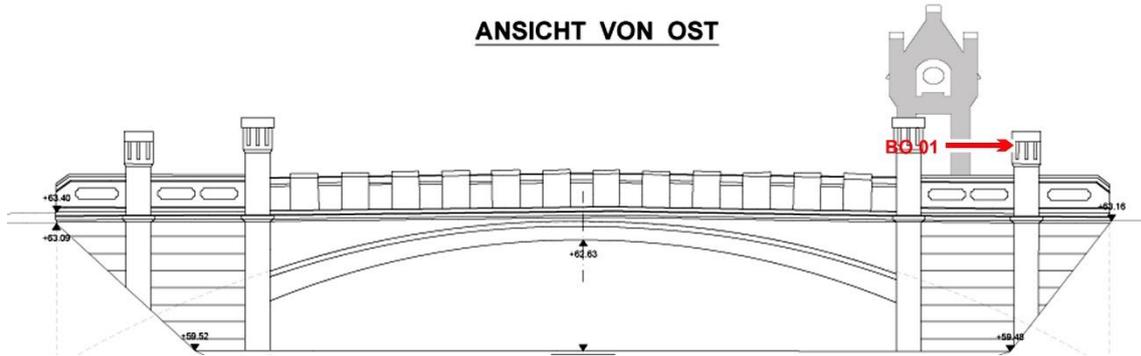
Probestelle BO 01

Brüstungspfeiler, Brüstung Ostseite, Nordausrichtung (Parkseite), Farbfassung auf Betonfläche (Ornament)

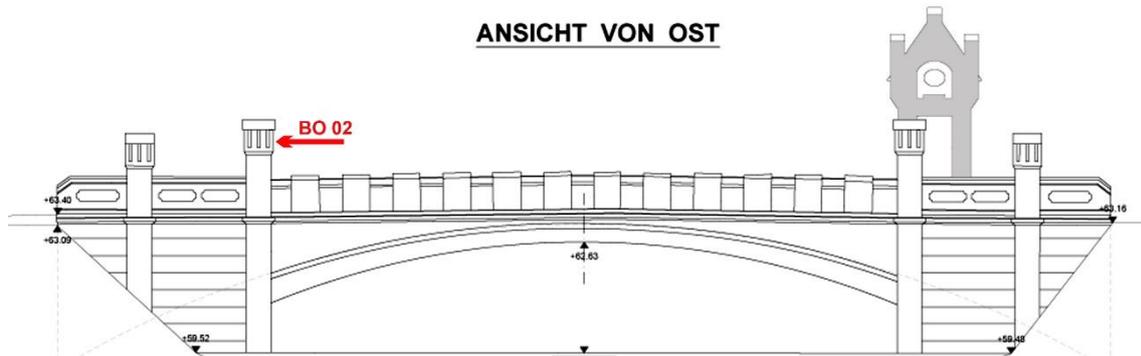
Probestelle BO 02

Brüstungspfeiler, Brüstung Ostseite, Südausrichtung (Straßenseite), Farbfassung auf Betonfläche (Ornament)

Der Untersuchungsbereich BO 02 zeigt das gleiche Befundergebnis, wie die BO 01. Auch hier befindet sich eine weiß-graue Grundierung direkt auf der Betonoberfläche und darüber wurde das einfache Ornament mit einem rot-braunen Anstrich versehen. Da sich beide Farbschichten auf bereits deutlich zurückgewitterten Oberflächen befindet, können sie nicht zu einer bauzeitlichen Fassung gehören.

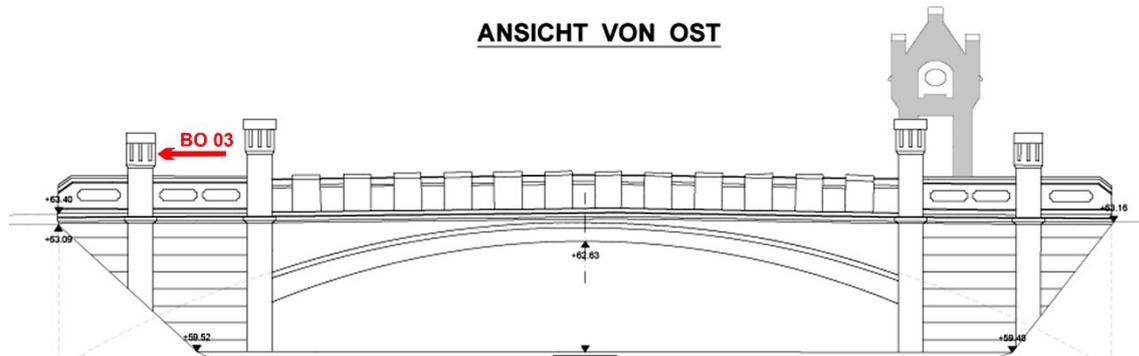
Probestelle BO 03

Brüstungspfeiler, Brüstung Ostseite, Südausrichtung (Straßenseite), Farbfassung auf Betonfläche (Ornament)

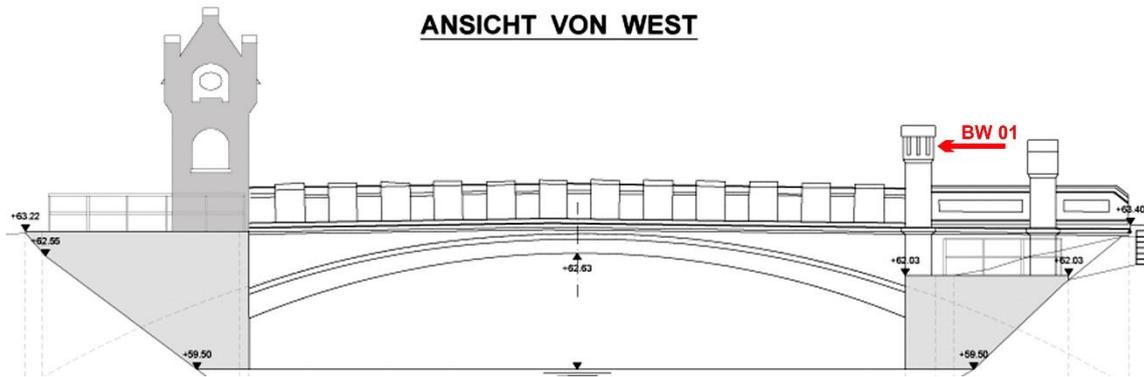
Probestelle BW 01

Brüstungspfeiler, Brüstung Westseite, Südausrichtung (Straßenseite), Farbfassung auf Betonfläche (Ornament)

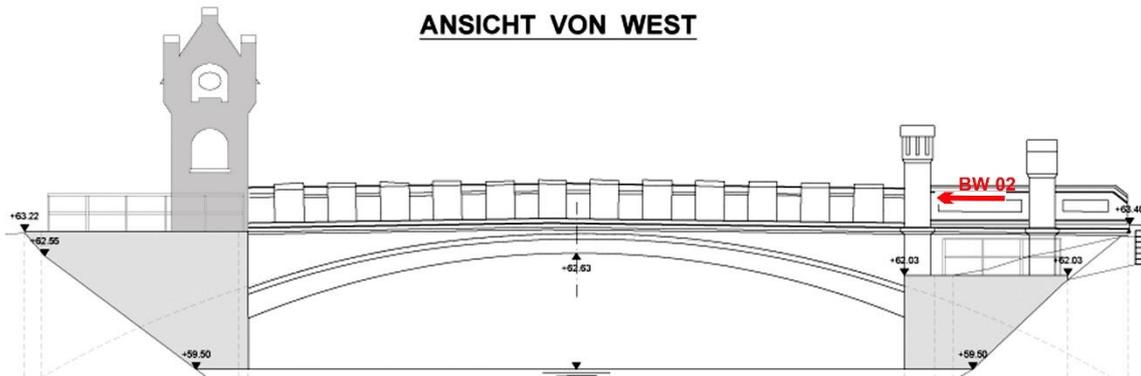
Probestelle BW 02

Brüstung Westseite, Südausrichtung (Straßenseite), Farbfassung auf Betonfläche, hier: Platte unterhalb Abdeckung

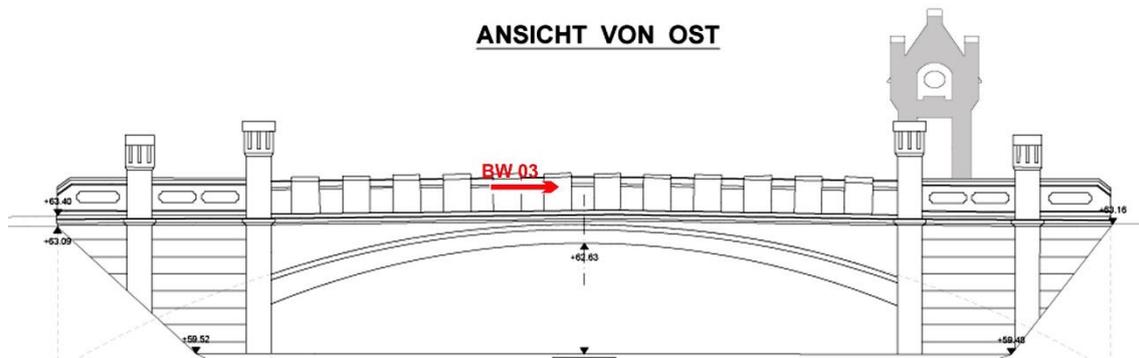
Probestelle BW 03

Brüstung Westseite, mittlerer Bereich, Farbfassung auf Betonfläche, hier: Spiegelfläche
