An dem zurzeit leerstehenden Gebäude sind mittelfristig umfangreiche Umbau- und Instandsetzungsmaßnahmen geplant. Kurzfristig sollen Sofortmaßnahmen zur Gebäudesicherung und zur Bekämpfung des Echten Hausschwammes realisiert werden, um die Ausweitung der Befallsgrenzen und eine progressive Schadensentwicklung zu stoppen. Im Vorfeld der Maßnahme bzw. als Grundlage für die Planung der Sicherungsarbeiten sollen im Rahmen der Erstellung einer Bauzustands- und Schadstoffanalyse grundlegende bauliche Gegebenheiten und Schäden erfasst und dokumentiert werden.

„Neue Saalecker Werkstätten“ – Architektenhaus, Ansicht von Süden

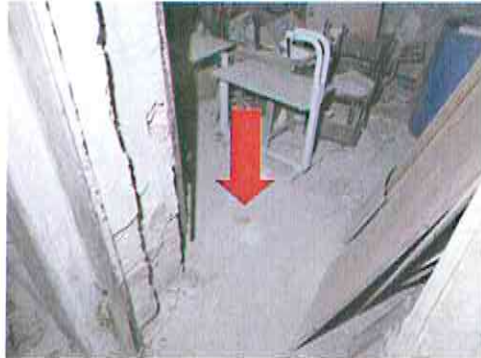
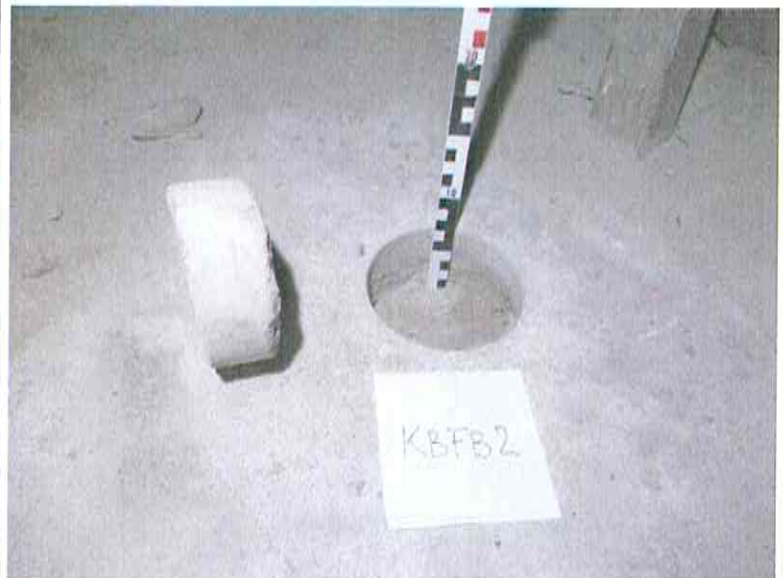
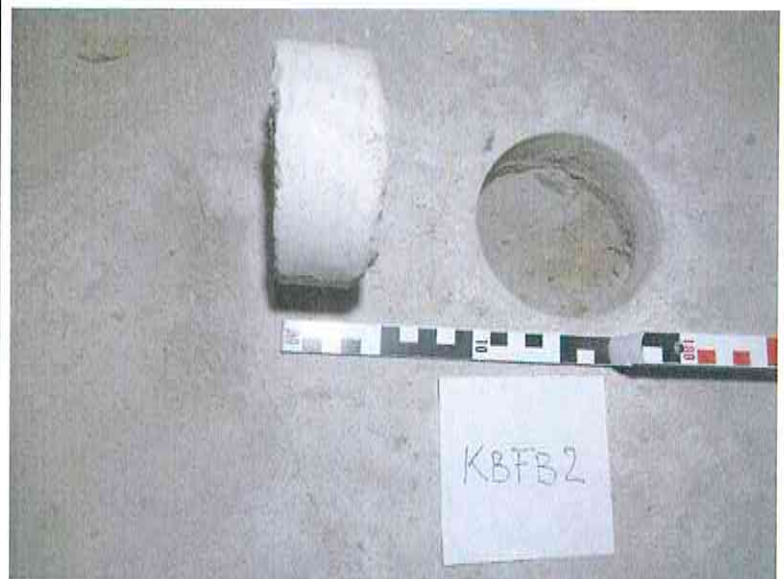
**Kernbohrung  
KG KBFB2 - Fußboden**

Fußbodenaufbau:

45 mm Estrich  
Sand

Im Fußbodenaufbau wurde keine Wärmedämmschicht und keine Abdichtung festgestellt.

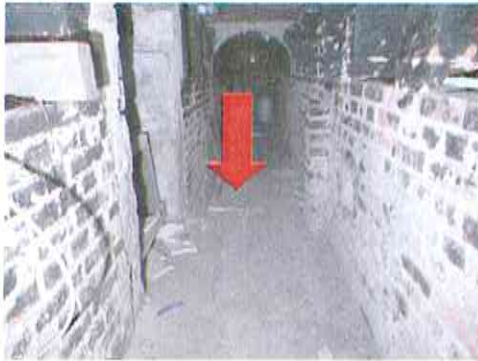
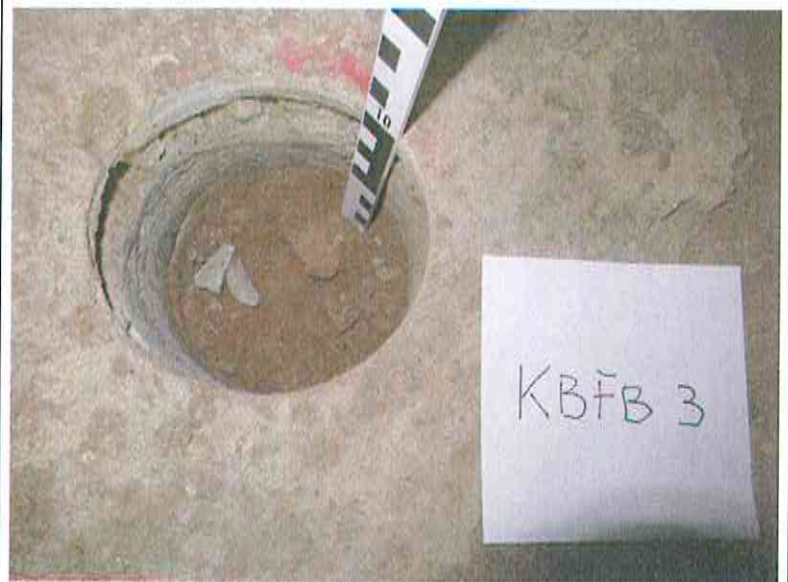
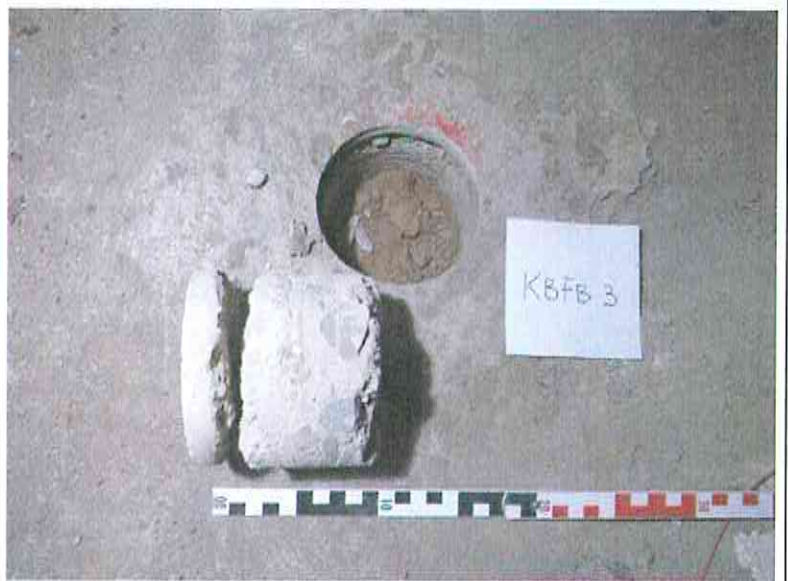
**Kernbohrung  
KG KBFB3 - Fußboden**

**Fußbodenaufbau:**

20 mm Estrich  
70 mm Beton  
Sand

Im Fußbodenaufbau wurde keine Wärmedämmschicht und keine Abdichtung festgestellt.

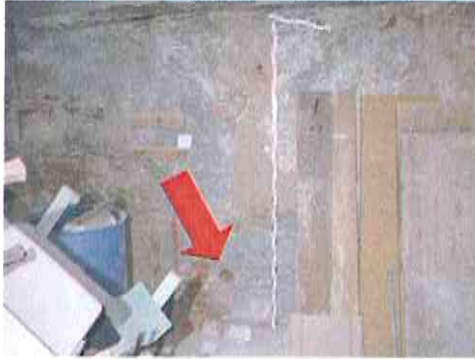
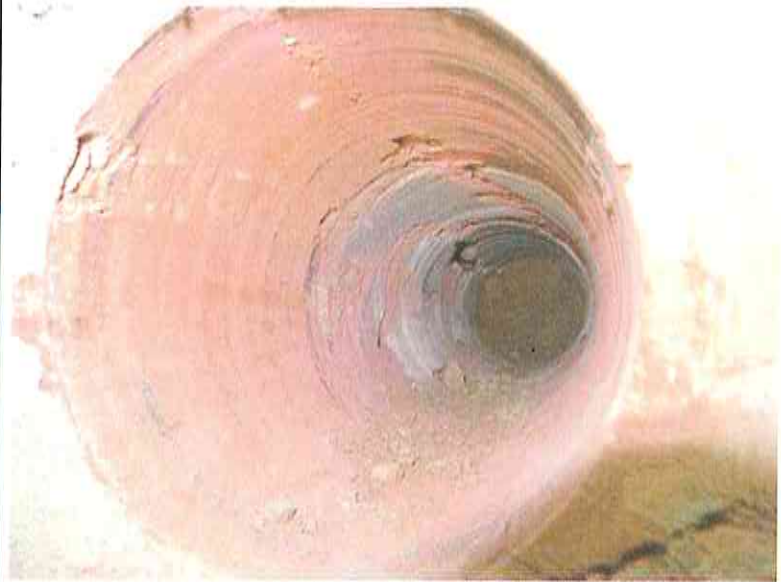
**Kernbohrung  
KG KBW2**

Wandaufbau Sockelbereich:

125 mm Vollziegelmauerwerk  
400 mm Mischmauerwerk

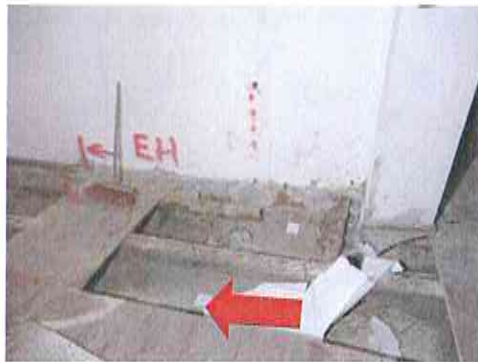
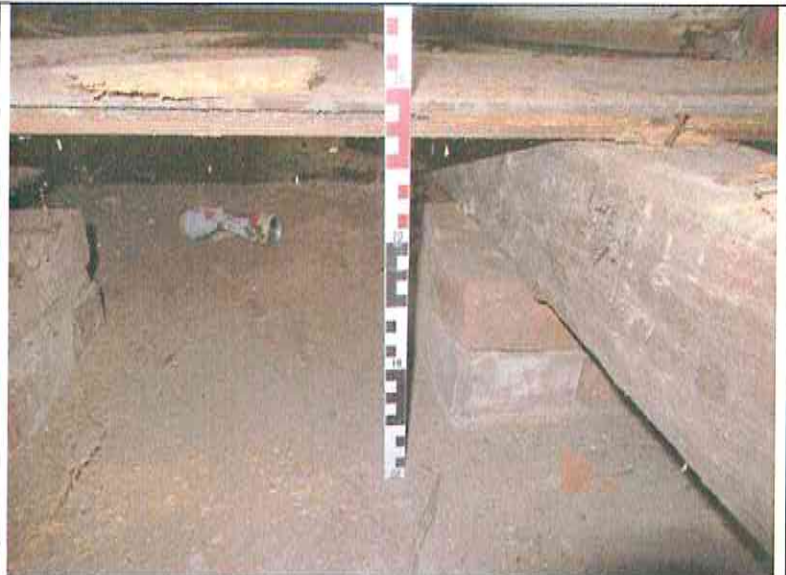
#### Kernbohrung KG KBFB4 - Fußboden

#### Aufbau Fußboden:

- 24 mm Nadelholzdielung
- 120 mm Lagerhölzer 12/12
- 280 mm Hohlraum
- Estrich
- Sand

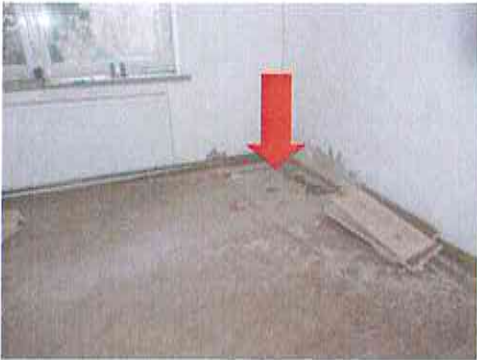
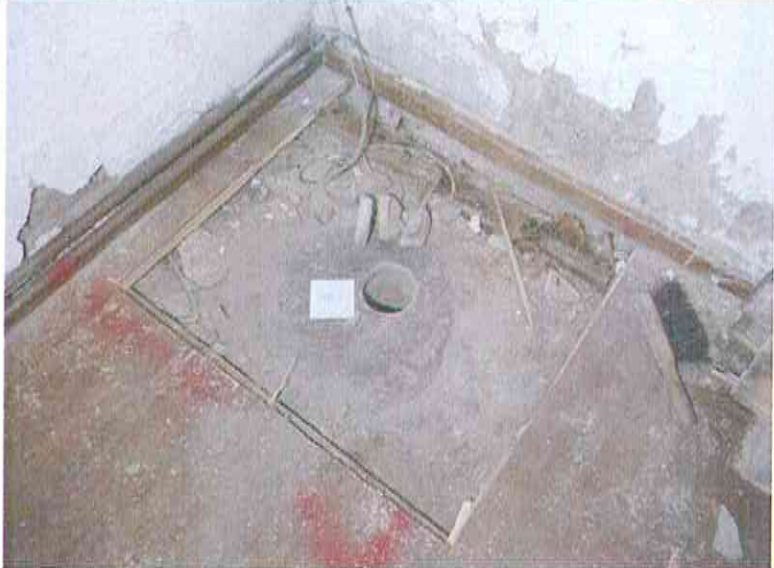
<p><b>Kernbohrung KG KBFB5 - Fußboden</b></p>

Der mittlere Gebäudeteil wurde unterkellert. Auf der Nord-West-Seite (Raum 2) wurde die Geschossdecke als Ziegelflachdecke ausgebildet. Zwischen Walzstahlprofilen, welche durch Korrosion erheblich geschädigt und im Auflagerbereich zerstört wurden, befinden sich Langlochziegel als Deckenfüllung. Auf der Ziegeldecke befindet sich eine Sandschüttung und ein Estrich. Auf dem Estrich liegen Lagerhölzer und eine Dielung aus Nadelholz.

<p><u>Aufbau Fußboden:</u></p> <ul style="list-style-type: none"> <li>28 mm Nadelholzdielung</li> <li>35 mm Lagerhölzer</li> <li>30 mm Estrich</li> <li>40 mm Sand</li> <li>110 mm Hohlziegel</li> <li>5 mm Putz</li> </ul>

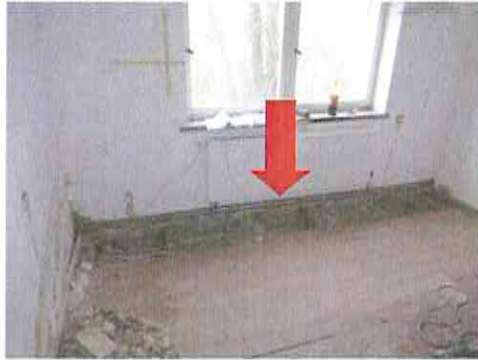
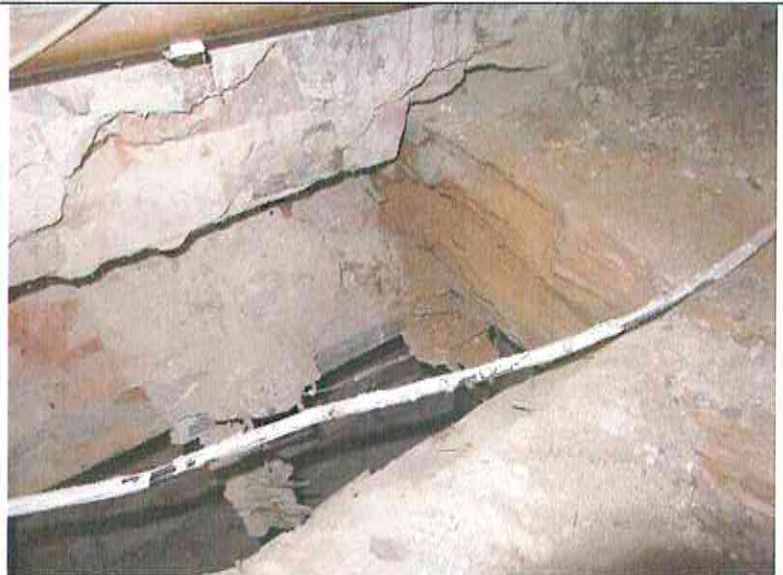
**Fußbodenöffnung  
EG mittlerer Gebäudeteil**

**Aufbau Fußboden bzw. Decke:**

- 22 mm Nadelholzdielung
- 220 mm Balken 19/22
- 30 mm Stakung
- 60 mm Lehm-Stroh
- 30 mm Schüttung
- 18 mm Schalung
- 10 mm Putz

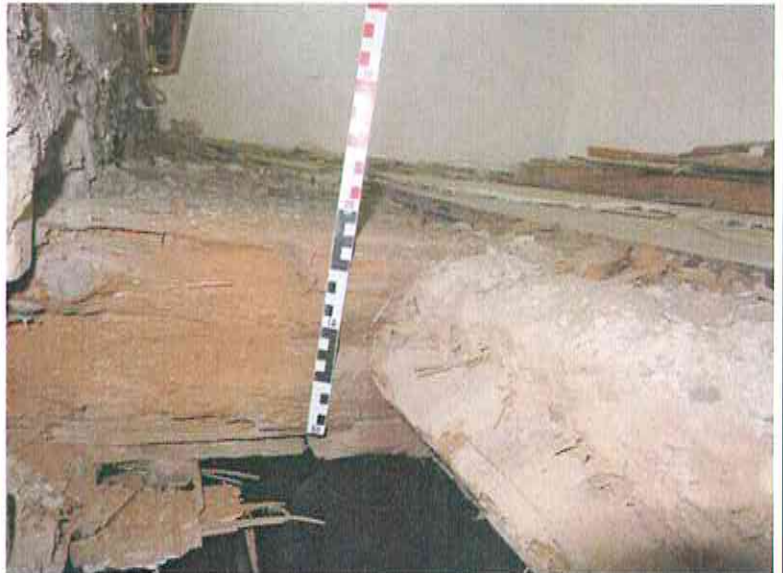
Die Deckenbalkenaufleger der Geschossdecke sind auf beiden Gebäudeseiten durch das Wirken von Braunfäule und Larvenfraß des Bunten Nagekäfers vollständig zerstört.

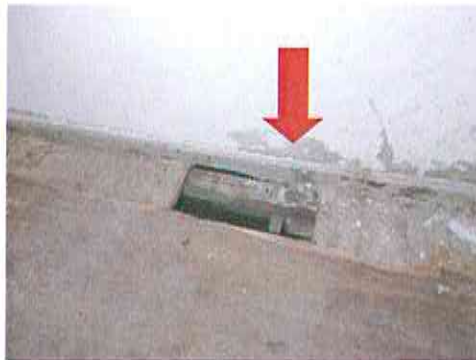
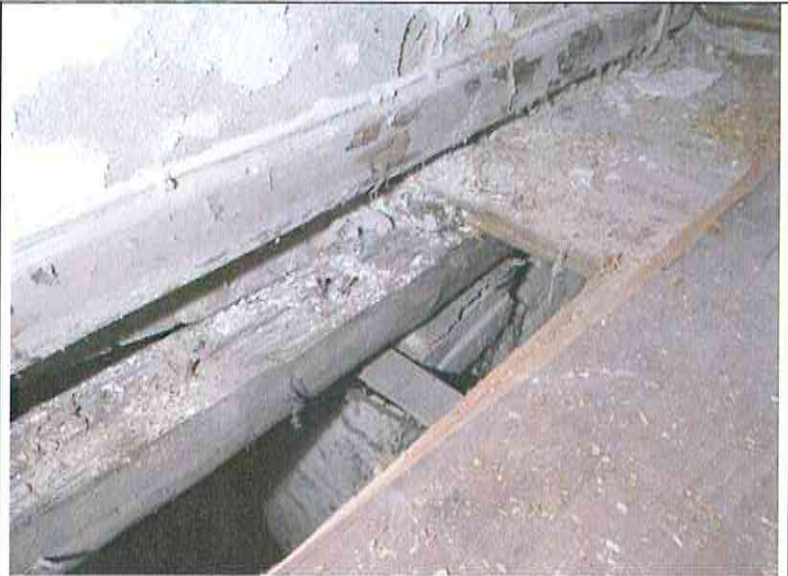
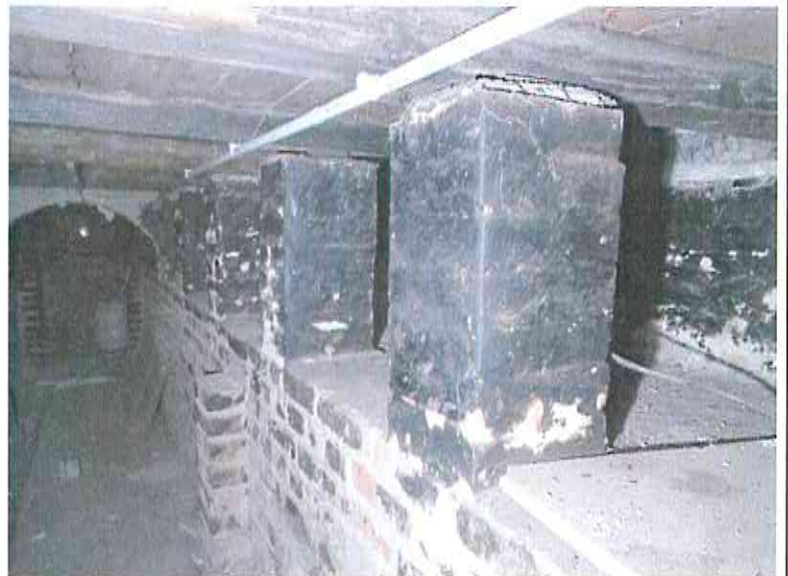
**Fußbodenöffnung  
EG östlicher Gebäudeteil**

Aufbau Fußboden bzw. Decke:

- 24 mm Nadelholzdielung
- 28 mm Nadelholzdielung
- 100 mm Lagerhölzer 100/150
- Punktfundamente

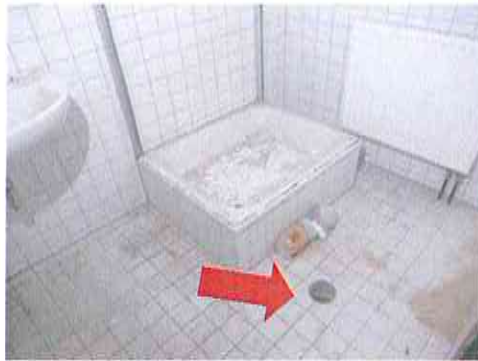
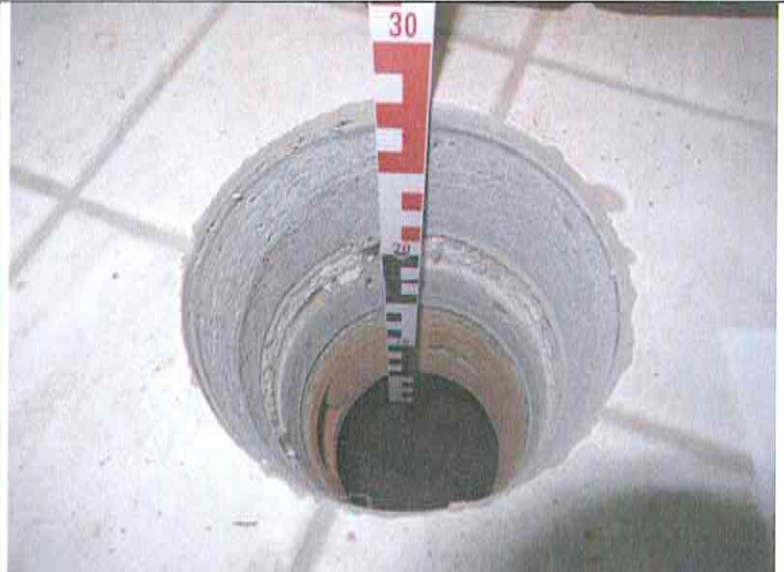
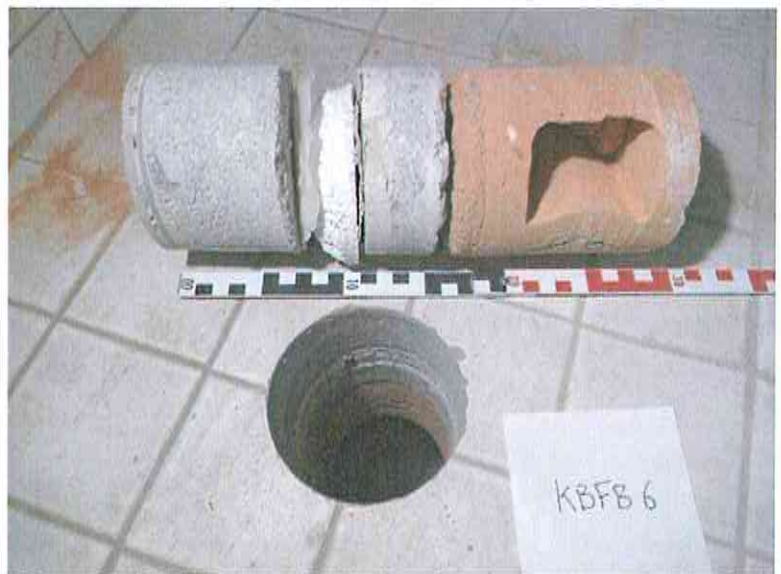
**Kernbohrung  
KG KBFB6 - Fußboden**

Aufbau Fußboden-Decke:

- 5 mm Fliese
- 5 mm Ausgleich und Kleber
- 65 mm Zementestrich  
PE-Folie
- 30 mm Styropor  
PE-Folie
- 12 mm Fliesen
- 30 mm Zementestrich
- 120 mm Langlochziegel

Im Fußbodenaufbau wurden keine Abdichtungen festgestellt.

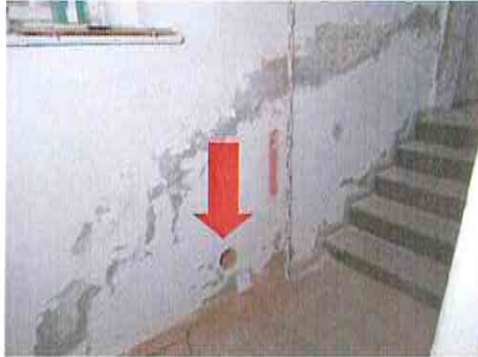
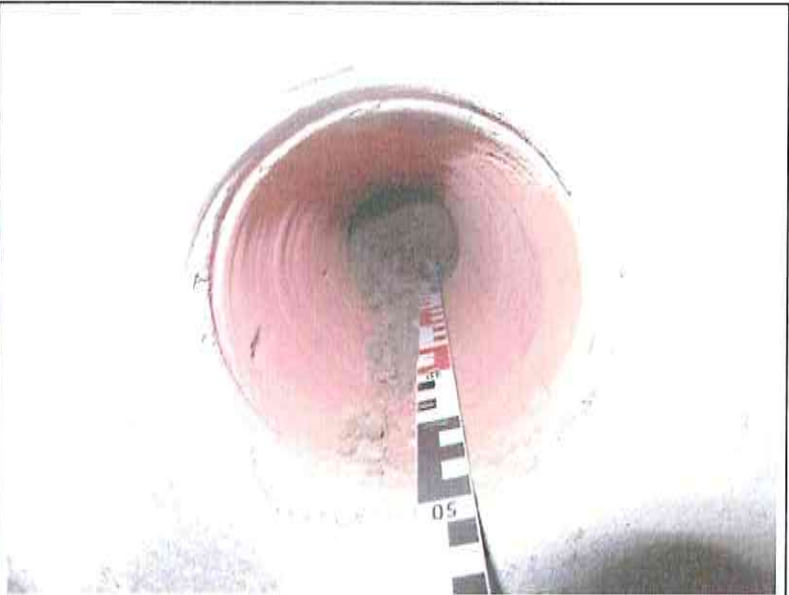
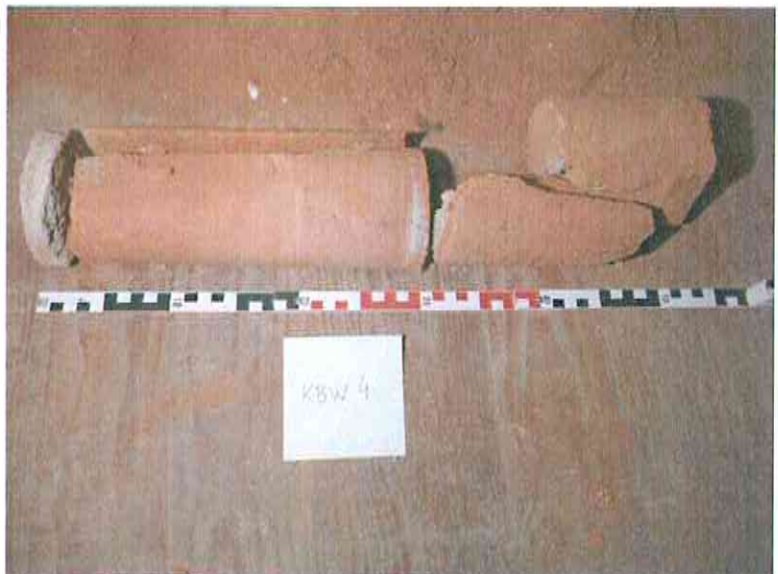
**Kernbohrung  
EG KBW4**

Wandaufbau Sockelbereich:

15 mm Putz  
400 mm Vollziegelmauerwerk

Die südliche Außenwand im Gebäudeteil Ost stellt sich als einschaliges Vollziegelmauerwerk dar, welches innen verputzt wurde. Im Sockelbereich steht außen an der Wand das Erdreich an.

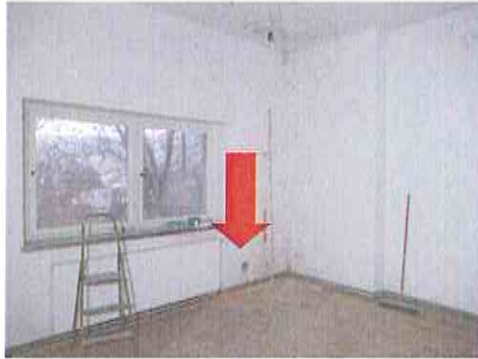
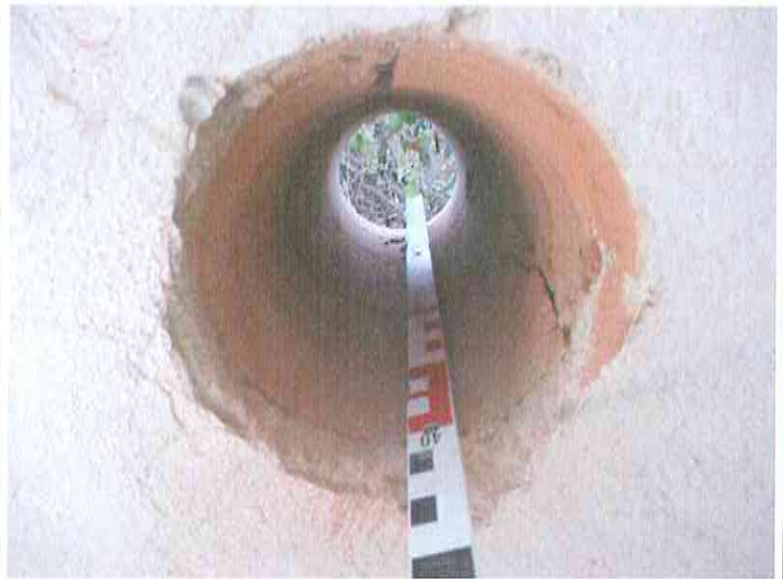
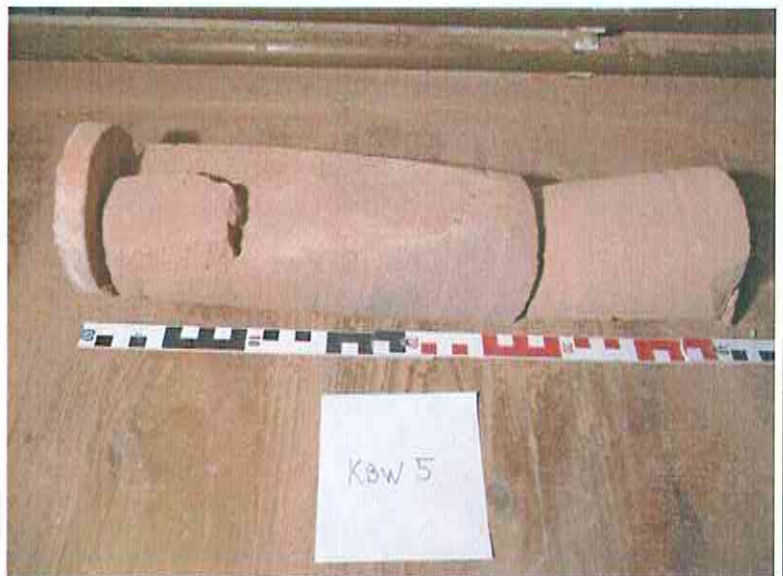
**Kernbohrung  
EG KBW5**

Wandaufbau Sockelbereich:

- 20 mm Putz
- 380 mm Vollziegelmauerwerk
- 20 mm Putz

Die nördliche Außenwand im Gebäudeteil Ost stellt sich als einschaliges Vollziegelmauerwerk dar, welches innen und außen verputzt wurde.

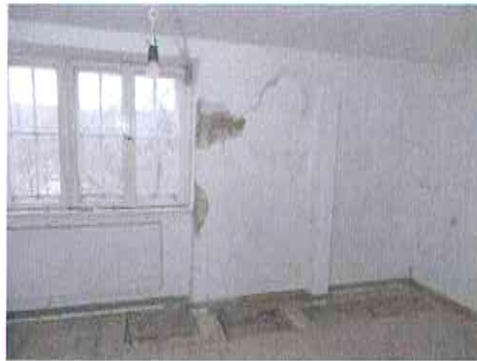
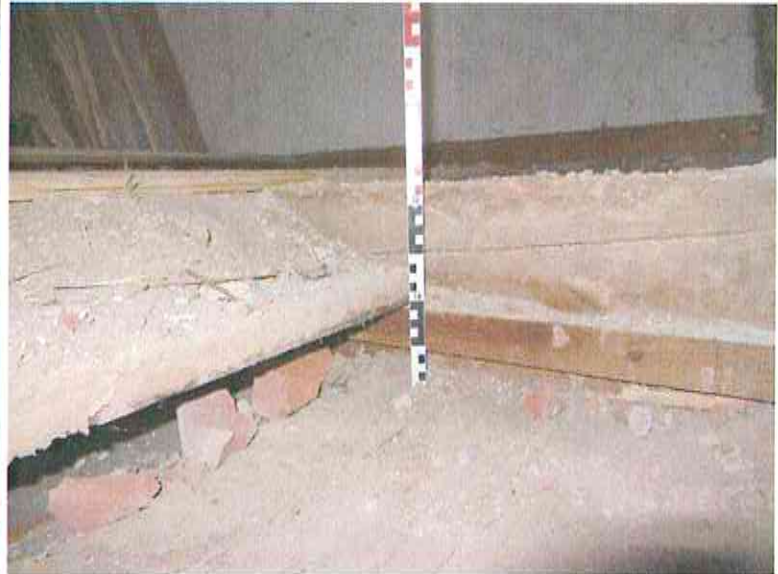
**Deckenöffnung Holzbalkendecke  
Decke zwischen EG und DG  
Gebäudeteil Ost**

**Aufbau Balkendecke Ost:**

- 22 mm Nadelholzdielung
- 70 mm Schüttung
- 20 mm Stroh-Lehmverstrich
- 20 mm Einschubbrett
- Unterstakenraum
- Holzschalung
- Putz mit Schilfrohr

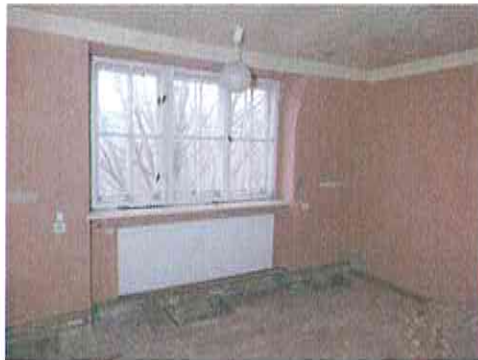
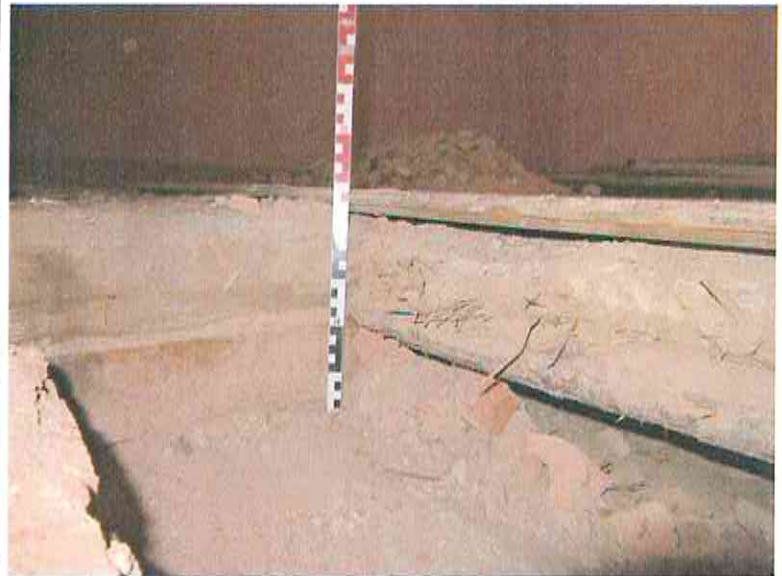
**Deckenöffnung Holzbalkendecke  
Decke zwischen EG und DG  
Gebäudeteil West und Mitte**

Aufbau Balkendecke:

- 24 mm Nadelholzdielung
- 70 mm Schüttung
- 25 mm Stroh-Lehmverstrich
- 25 mm Stakung
- 100 mm Unterstakenraum
- Holzschalung
- Putz mit Schilfrohr

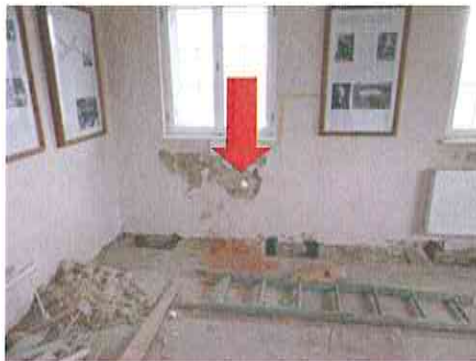
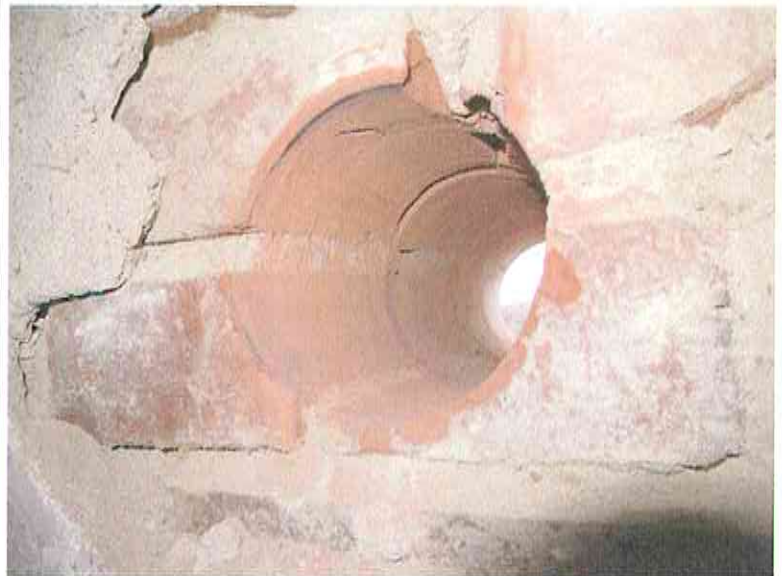
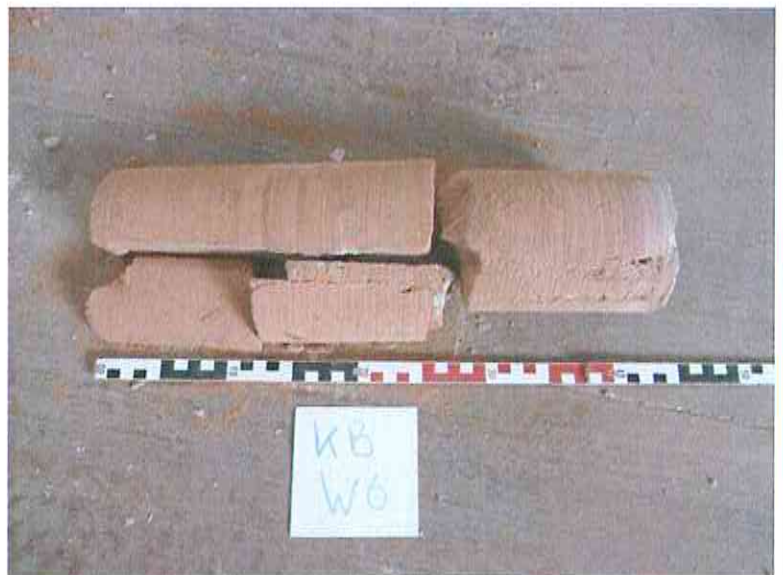
**Kernbohrung  
OG KB6**

Wandaufbau Sockelbereich:

10 mm Außenputz  
390 mm Vollziegelmauerwerk  
20 mm Innenputz

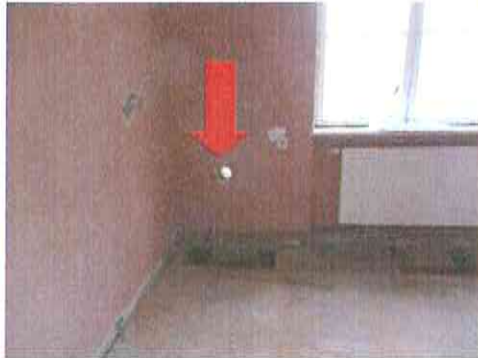
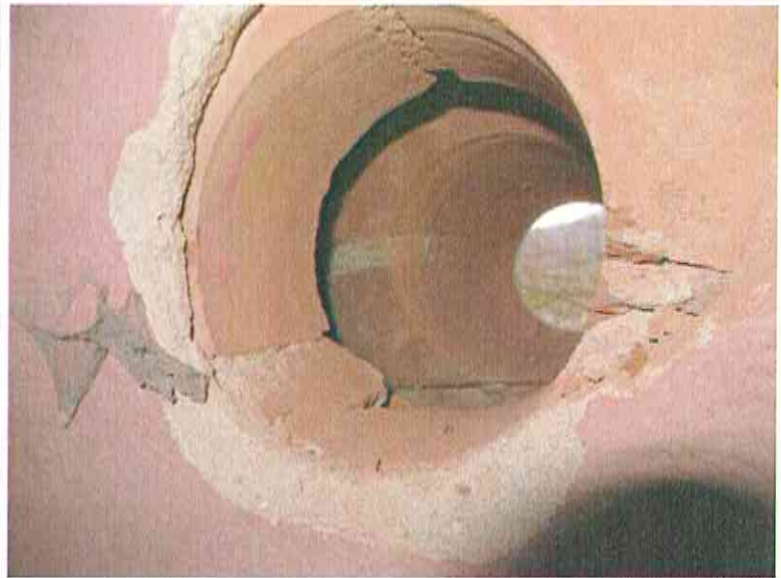
**Kernbohrung  
OG KB7**

**Wandaufbau:**

- 10 mm Außenputz
- 250 mm Vollziegelmauerwerk
- 80 mm Luftschicht
- 70 mm Vollziegelmauerwerk
- 20 mm Innenputz

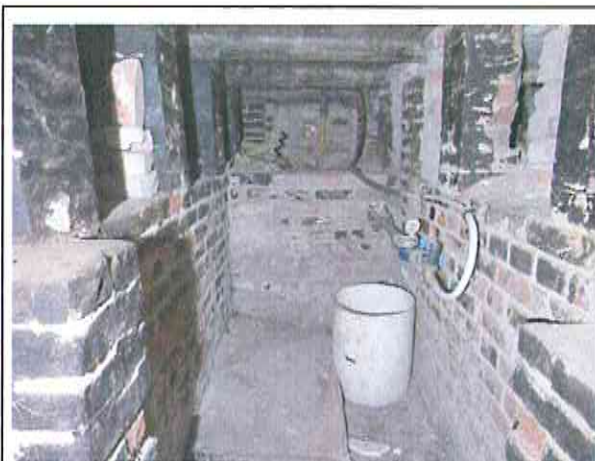
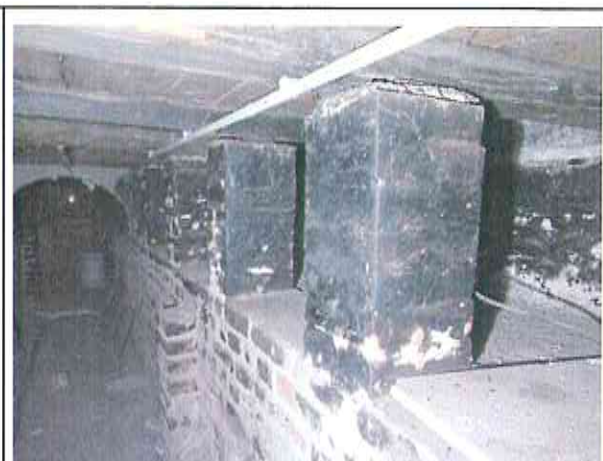
Im Kellergeschoss wurden im östlichen Gebäudeabschnitt alte Abdichtungen bzw. Anstriche auf dem Mauerwerk festgestellt, welche dem Erscheinungsbild nach PAK enthalten können. Die Flächen wurde offensichtlich zur Abdichtung gegen einen Feuchtigkeitsschaden auf dem Mauerwerk appliziert. Dem Erscheinungsbild nach handelt es sich um einen PAK-haltigen Anstrich.

Kellergeschoss/Kriechkeller im östlichen Gebäudeteil, Mauerwerk mit einem Teeranstrich

Generell sind beim Abbruch die bituminösen und teerhaltigen Baustoffe vom restlichen Material zu trennen und anschließend fachgerecht zu entsorgen. Eine Vermischung mit anderen Abbruchmaterialien (z. B. Estrich, Putz, Mauerwerk oder Beton) ist auszuschließen.

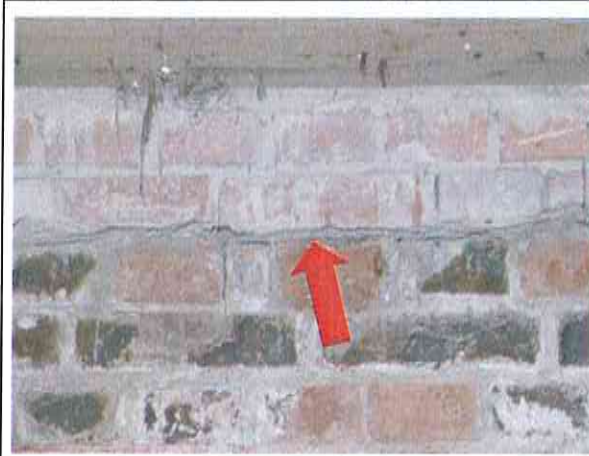
Weiterhin wurden in mehreren Wänden in den Sockelbereichen bauzeitliche horizontale Abdichtungen festgestellt. Hierbei handelt es sich um Dachbahnen oder gespachtelte Beschichtungen in den Lagerfugen vom Mauerwerk. Das Abdichtungsmaterial war organoleptisch auffällig, was auf PAK hindeutet.

Die Baustoffe werden als nicht relevant eingestuft, da diese in geringen Mengen vorkommen und auch im Zuge der geplanten Baumaßnahmen im Gebäude verbleiben. Durch die Einbausituation als Abdichtungsebenen in einer Lagerfuge im Mauerwerk, ist eine Gesundheitsgefährdung durch in die Räume emittierende PAK nicht zu erwarten.

Horizontalsperre als Dachpappe  
im Kellergeschoss Gebäudeteil Ost (beispielhaft)

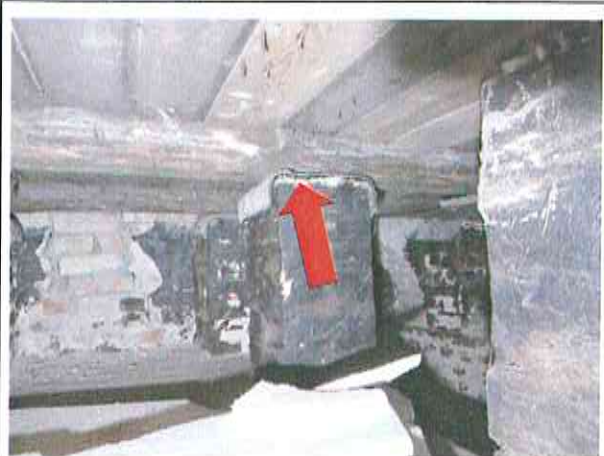
Dachpappe im Auflagerbereich der Lagerhölzer  
Fußbodenaufbau Gebäudeteil Ost (beispielhaft)

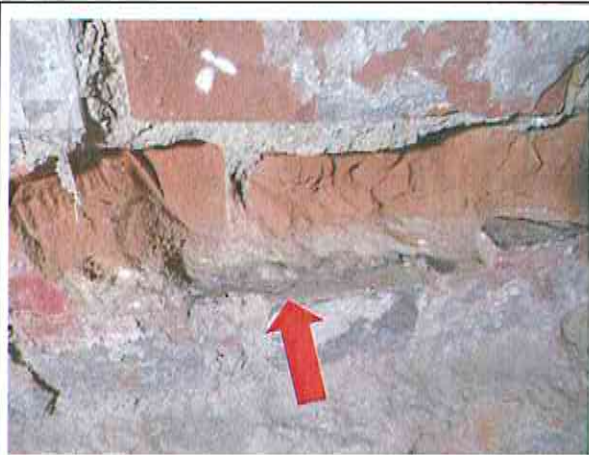
Horizontalsperre als Dachpappe  
im Kellergeschoss (beispielhaft)

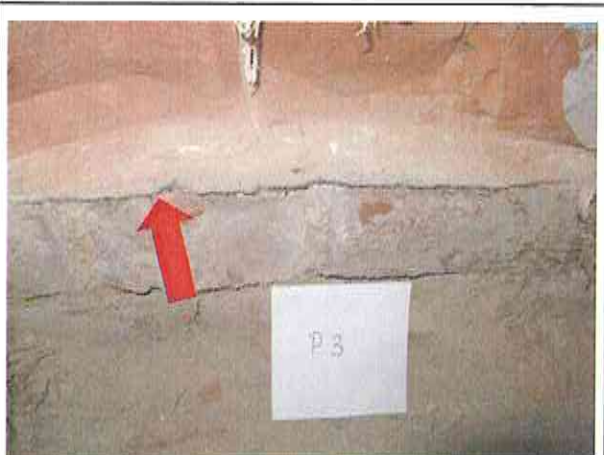
Horizontalsperre als Dachpappe  
im Erdgeschoss (beispielhaft)

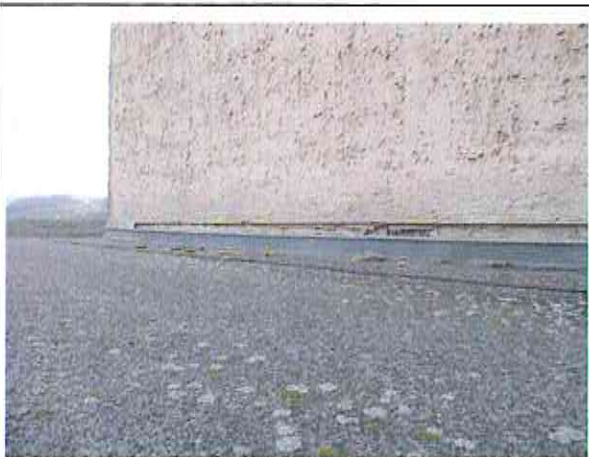
Eine weitere Fundstelle von Baustoffen, welche PAK enthalten können, sind die Flachdachabdichtungen der Gebäudevorsprünge im Obergeschoss. Die als „Freisitz“ gekennzeichneten Flächen wurden mit Schweißbahnen abgedichtet. Insbesondere bei mehrlagigen Abdichtungen mit alten Dachpappen, können diese PAK enthalten.

Flachdachabdichtung Dachpappe  
Gebäudeteil West - Freisitz

Bei den Flachdachabdichtungen sollte davon ausgegangen werden, dass insbesondere mehrlagige Abdichtungen mit alten Dachpappen PAK enthalten. Wenn eine Materialanalyse zum Nachweis auf PAK erforderlich wird, macht sich die Entnahme einer Materialprobe erforderlich. Die Öffnung in der Dachhaut muss dann durch einen Dachdecker wieder fachgerecht verschlossen werden, um Feuchtigkeitsschäden auszuschließen.

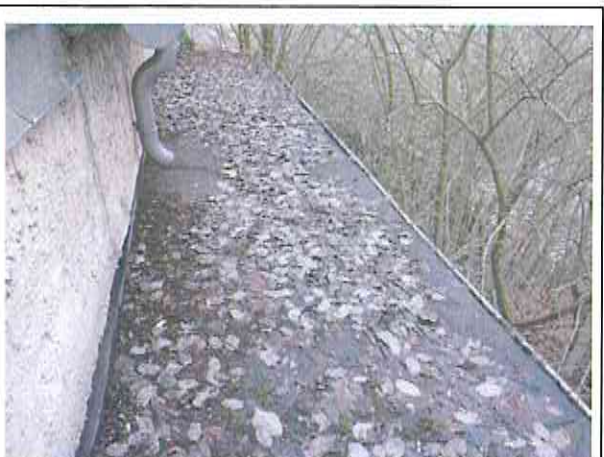
Flachdachabdichtung Dachpappe  
Gebäudeteil Ost - Freisitz

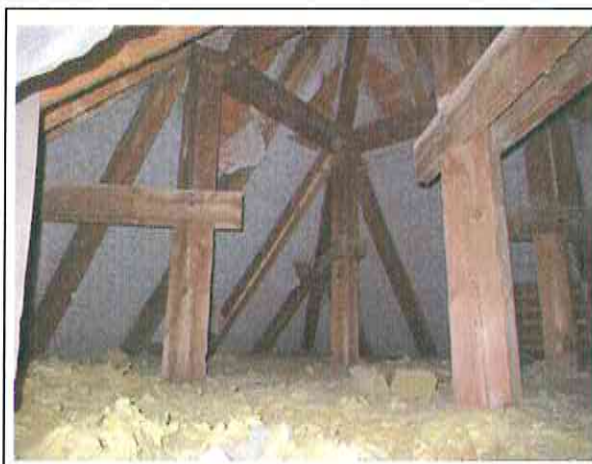
In den Dachräumen der Gebäude West und Mitte im Bereich Treppenhaus wurden auf der Geschossdecke zum Obergeschoss Mineralfaserdämmstoffe verlegt. Weiterhin wurden im Obergeschoss im Bereich der Dachschrägen zwischen den Sparren Mineralwollgedämmplatten verbaut. Hierbei handelt es sich dem Erscheinungsbild nach um alte Mineralfaserdämmstoffe. Die nachfolgenden Bilder dokumentieren die Fundorte von KMF im Gebäude exemplarisch bzw. beispielhaft.

Dämmung der Geschossdecke zum Obergeschoss mit KMF Gebäude West

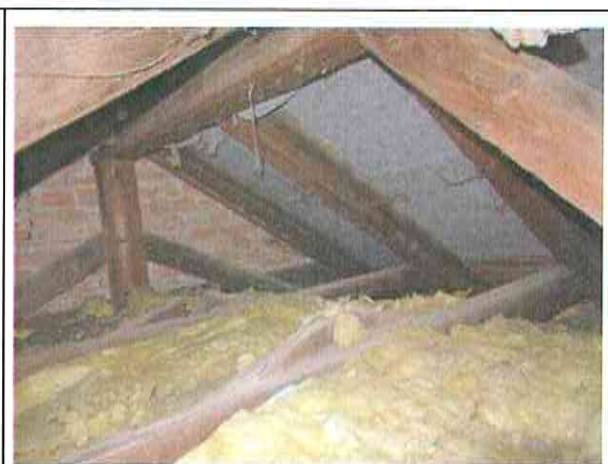
Dämmung der Geschossdecke zum Treppenhaus mit KMF Gebäude Mitte

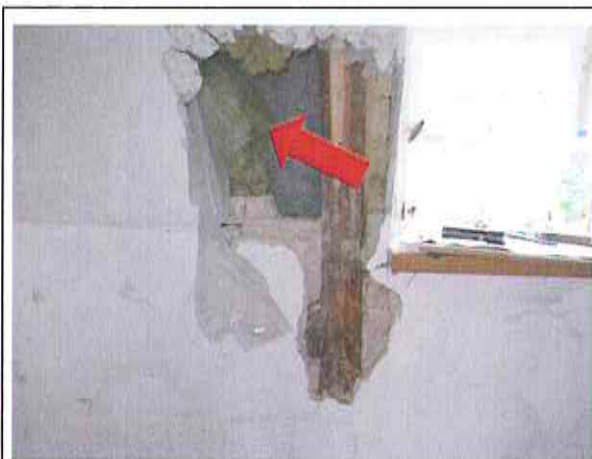
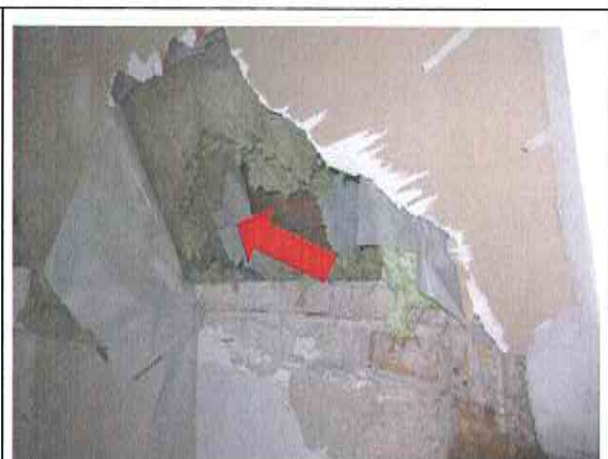
Dämmung der Dachschräge im Obergeschoss mit KMF Gebäude Mitte und Ost

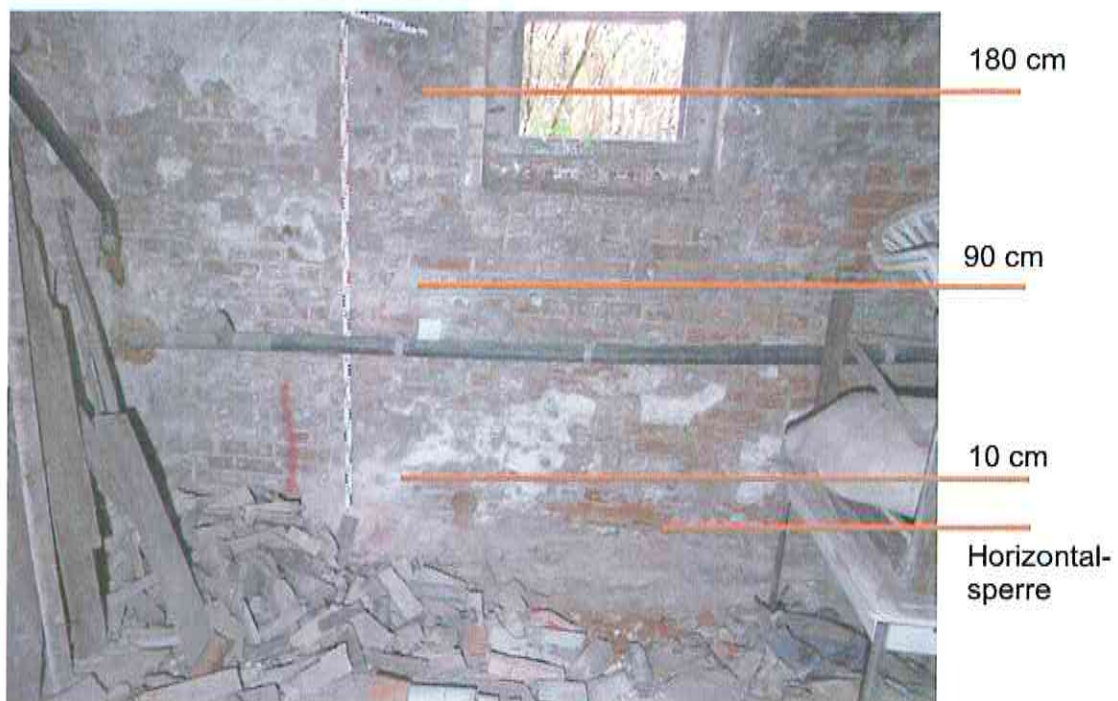
### Probeachse A1 - Auswertung

Die Probeachse A1 wurde im KG im mittleren Gebäudeteil auf der Nordseite an einer erdberührten Kelleraußenwand angelegt. Das ehemals verputzte Mauerwerk war bis zu einer Höhe von ca. 1,5 m visuell durchfeuchtet. Die Putzschäden weisen auf eine hohe Belastung durch Schadsalze hin. Am Wandsockel wurde eine bauzeitliche horizontale Abdichtung festgestellt. Es handelt sich um ein Mischmauerwerk aus Vollziegeln und Naturstein, welches raumseitig mit einer Ziegelvorsatzschale versehen wurde.

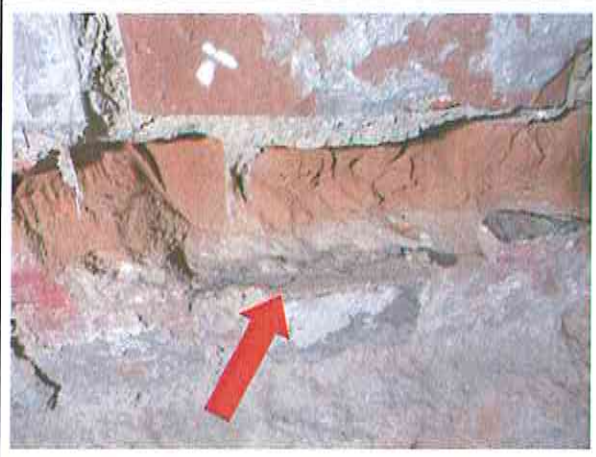
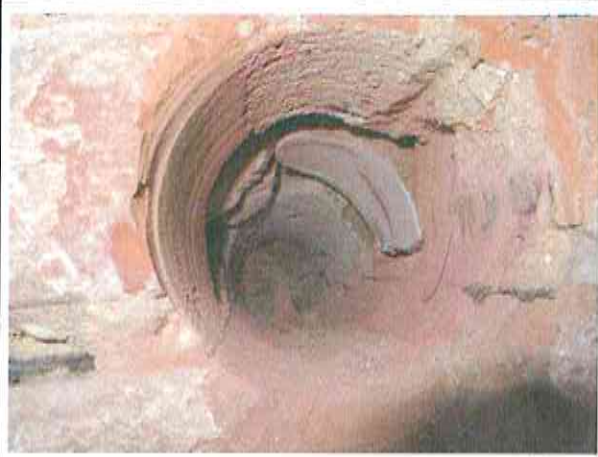
<p>Probeachse A1 horizontale Abdichtung über Fußbodenniveau</p>	<p>Probeachse A1 Kernbohrung W1 zur Ermittlung konstruktiver Gegebenheiten – Mischmauerwerk Naturstein mit Ziegeln und einer Innenschalen aus Ziegelmauerwerk</p>

Der Wandquerschnitt im Bereich der Probeachse A1 ist bis zur sich außen anschließenden Geländehöhe nachweislich stark durchfeuchtet. Es wurden signifikant erhöhte Baustofffeuchten in einer Höhe bis 90 cm festgestellt. Tendenziell nimmt mit zunehmender Wandhöhe der Feuchtigkeitsgehalt ab. In einer Höhe von 180 cm war das Mauerwerk trocken.

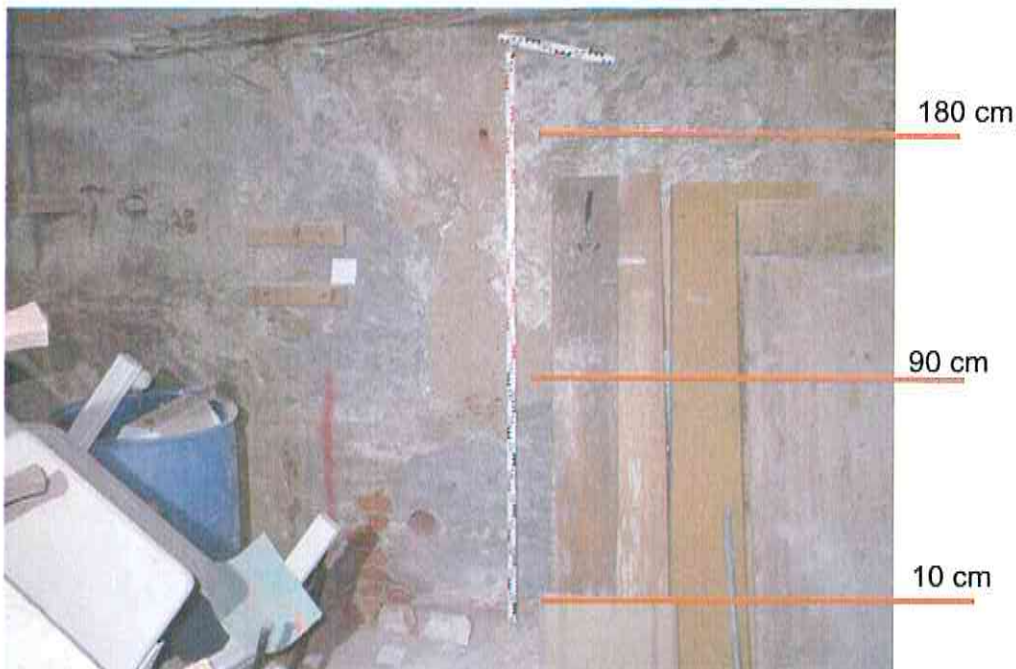
### Probeachse A2 - Auswertung

Die Probeachse A2 wurde im KG im mittleren Gebäudeteil auf der Südseite an einer erdberührten Kelleraußenwand angelegt. Das verputzte Mauerwerk war raumhoch visuell durchfeuchtet. Die Putzschäden weisen auf eine hohe Belastung durch Schadsalze hin. Am Wandsockel wurde keine bauzeitliche horizontale Abdichtung festgestellt. Es handelt sich um ein Mischmauerwerk aus Vollziegeln und Naturstein, welches raumseitig mit einer Ziegelvorsatzschale versehen wurde.

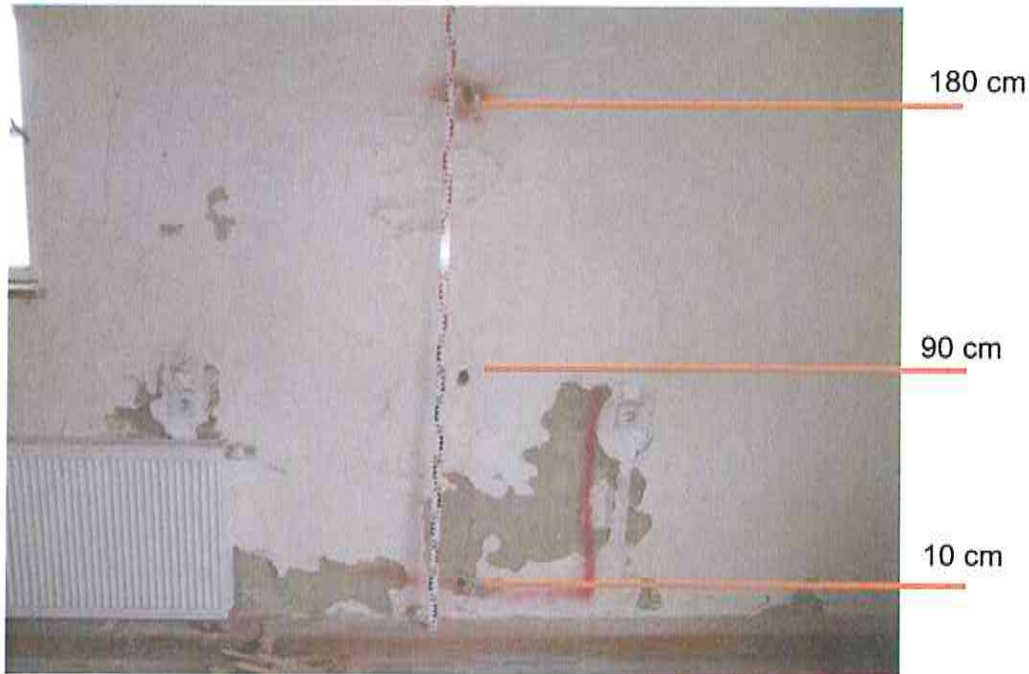
### Probeachse A3 - Auswertung

Die Probeachse A3 befindet sich im Gebäudeteil West, welcher nicht unterkellert wurde. Es handelt sich um eine freistehende Außenwand aus Vollziegelmauerwerk, welche innen und außen verputzt wurde. Am Gebäudesockel, unterhalb vom Fußbodenniveau, wurde eine bauzeitliche Horizontalsperre in Form einer Dachpappe in einer Lagerfuge festgestellt.

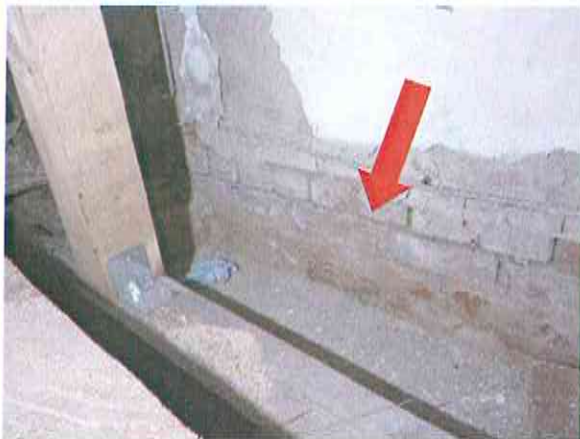
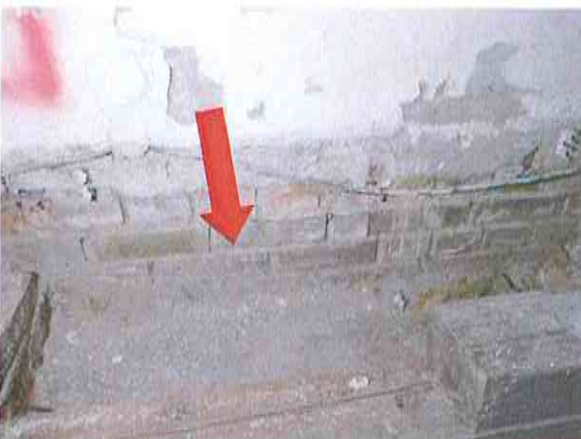
<p>Mauerwerk im Sockelbereich horizontale Sperre (Dachpappe) unterhalb Fußbodenniveau vorhanden</p>	<p>Mauerwerk im Sockelbereich horizontale Sperre (Dachpappe) unterhalb Fußbodenniveau vorhanden</p>

Der Wandquerschnitt im Bereich der Probeachse A3 ist im Sockelbereich nachweislich stark durchfeuchtet. In einer Entnahmehöhe von 10 cm und 90 cm über dem Fußbodenniveau wurde ein stark durchfeuchtetes Mauerwerk in allen Entnahmetiefen festgestellt. Tendenziell nimmt mit zunehmender Wandhöhe die Baustofffeuchte ab. In einer Höhe von 180 cm wurde ein trockenes Mauerwerk nachgewiesen.

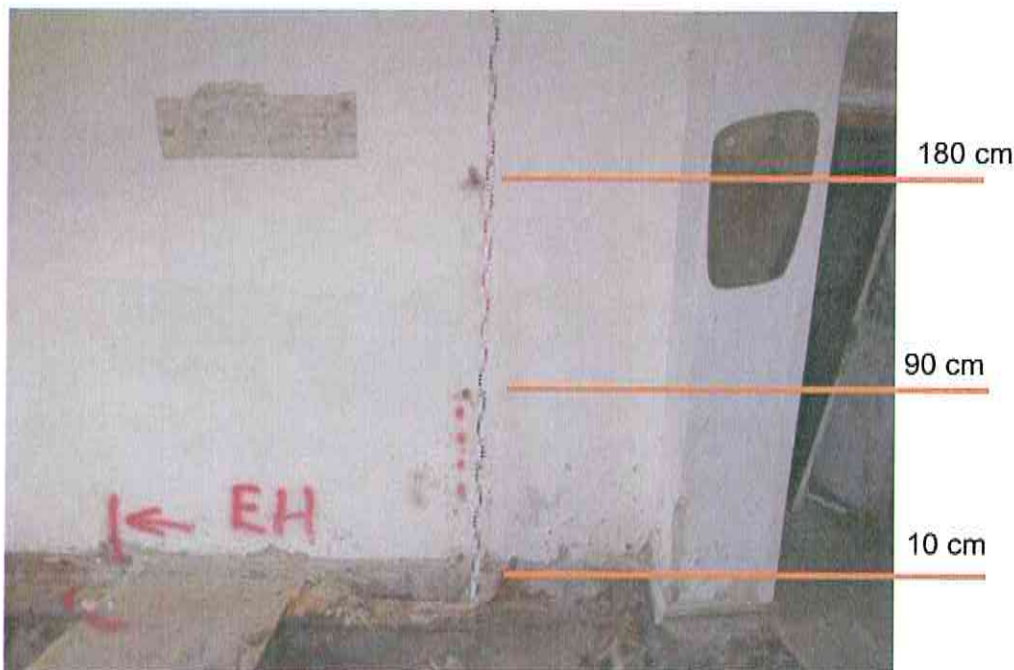
### Probeachse A4 - Auswertung

Die Probeachse A4 liegt an einer Innenwand des Gebäudes im Übergangsbereich der Gebäude Mitte und West. Hierbei handelt es sich um die ehemalige Außenwandwand des Gebäudes Mitte. Das Vollziegelmauerwerk wurde verputzt und im Sockelbereich waren visuell Feuchtigkeitsschäden zu erkennen. Es handelt sich um eine einschalige Wand aus Vollziegeln mit einer durchlaufenden Lagerfuge. Eine Bauwerksabdichtung gegen kapillar aufsteigende Feuchte war im Sockelbereich unterhalb vom Fußbodenniveau nachweisbar.

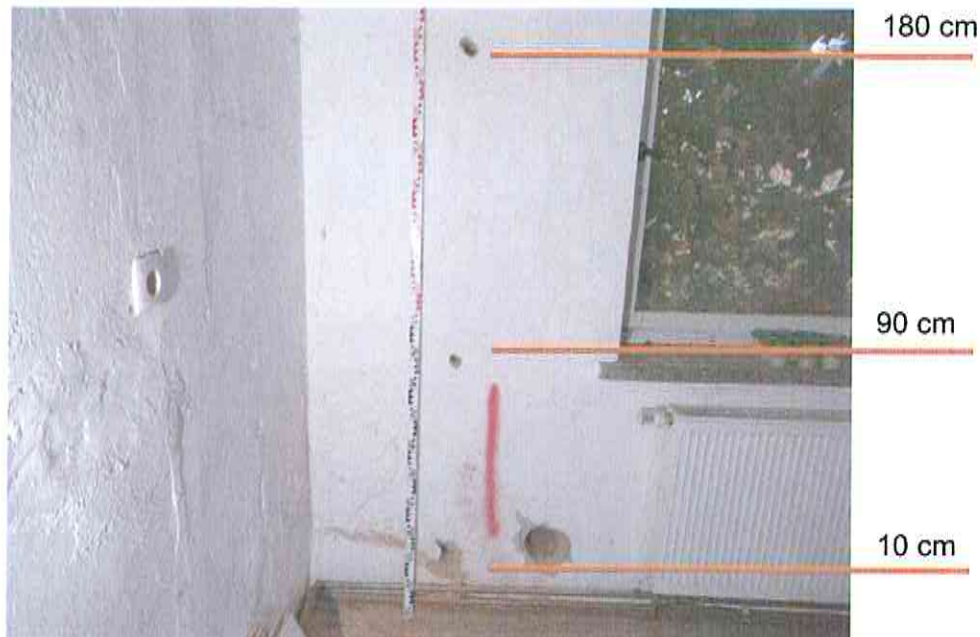
### Probeachse A5 - Auswertung

Die Probeachse A5 wurde im Sockelbereich der Außenwand auf der Nordseite im Gebäudeteil Mitte angelegt. Die Außenwand war verputzt und besteht aus einem Vollziegelmauerwerk.
