An dem zurzeit leerstehenden Gebäude sind mittelfristig umfangreiche Umbau- und Instandsetzungsmaßnahmen geplant. Kurzfristig sollen Sofortmaßnahmen zur Gebäudesicherung und zur Bekämpfung des Echten Hausschwammes realisiert werden, um die Ausweitung der Befallsgrenzen und eine progressive Schadensentwicklung zu stoppen. Im Vorfeld der Maßnahme bzw. als Grundlage für die Planung der Sicherungsarbeiten sollen im Rahmen der Erstellung einer Bauzustands- und Schadstoffanalyse grundlegende bauliche Gegebenheiten und Schäden erfasst und dokumentiert werden.

„Neue Saalecker Werkstätten“ – Architektenhaus, Ansicht von Süden

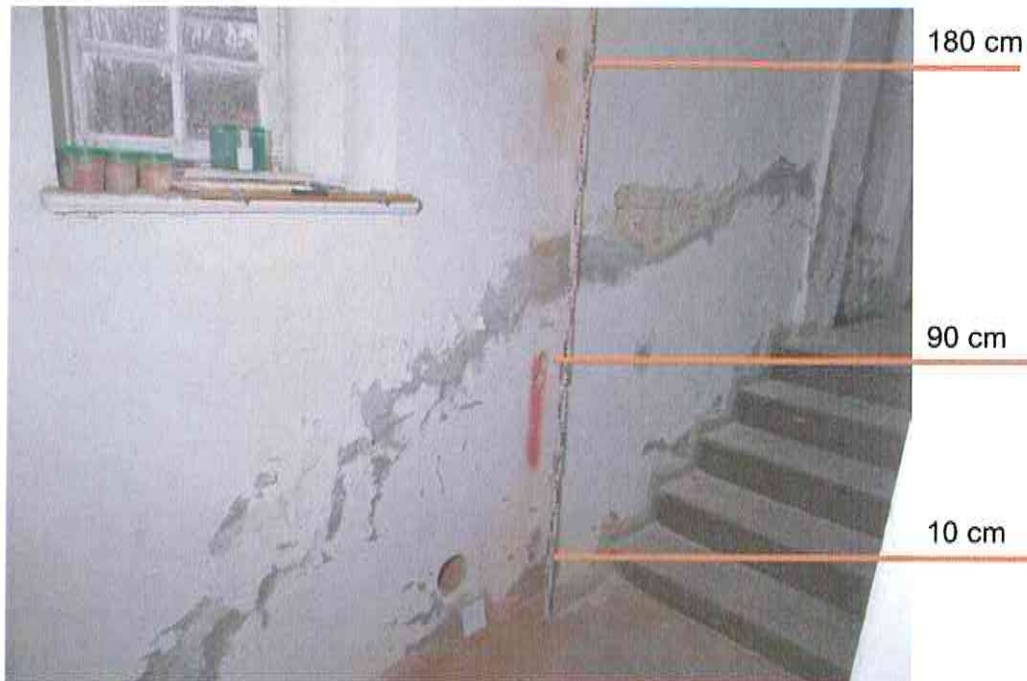
### Probeachse A6 - Auswertung

Die Probeachse A6 wurde im Sockelbereich der südlichen Außenwand vom Gebäude Ost angelegt. Die Außenwand war verputzt und im Sockelbereich durchfeuchtet. Es handelt sich um eine einschalige Wand, welche als Vollziegelmauerwerk erstellt wurde. Im Kriechkeller wurde unterhalb vom Fußbodenniveau eine Dachpappe als Horizontalsperre angeordnet.

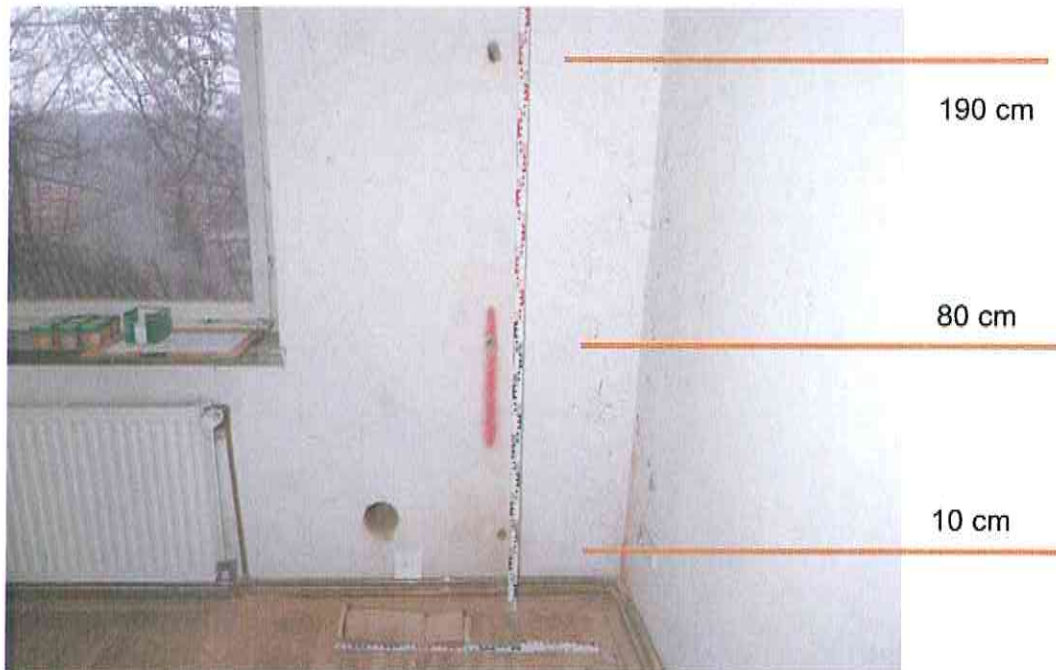
### Probeachse A7 - Auswertung

Die Probeachse A7 wurde im an einer Außenwand im Gebäudeteil Ost auf der Nordseite angelegt. Die Außenwand war verputzt und visuell nicht durchfeuchtet. Im Kriechkeller wurde unterhalb vom Fußbodenniveau eine Dachpappe als Horizontalsperre angeordnet.

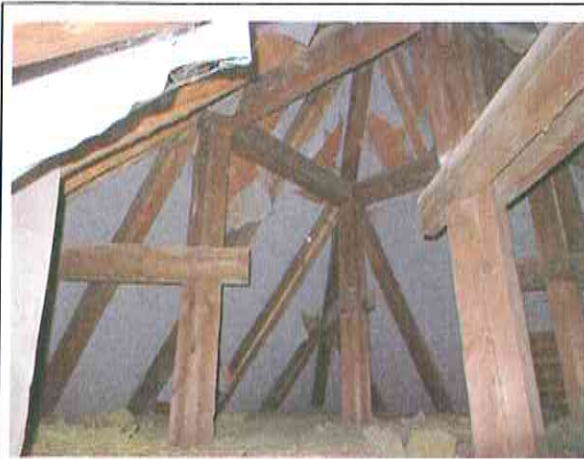
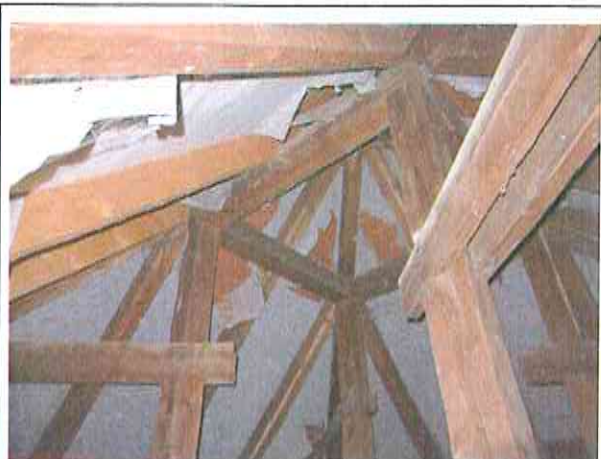
Dachgeschoss Gebäudeteil West  
Dachstuhl und Sparren ohne Schäden

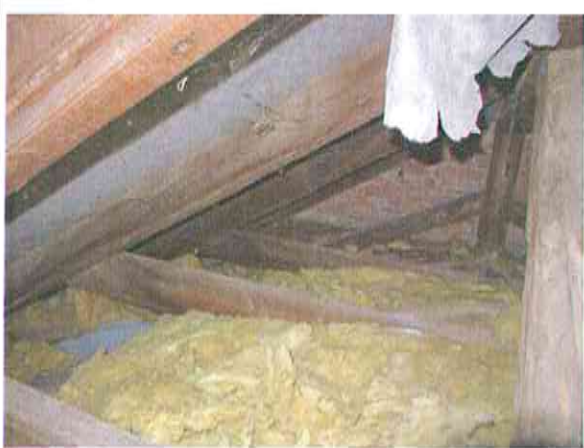
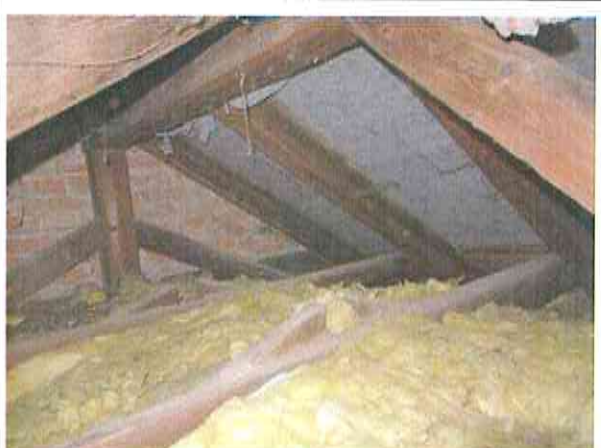
Dachgeschoss Gebäudeteil Mitte über dem  
Treppenhaus, Dachstuhl und Sparren ohne  
Schäden

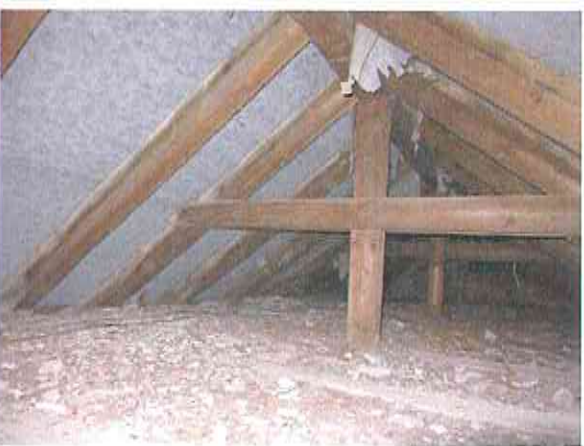
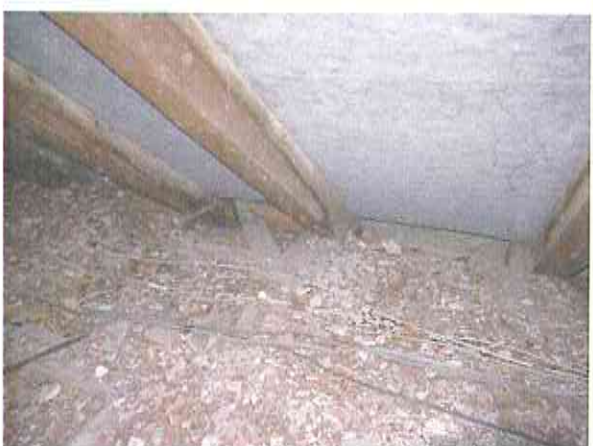
Dachgeschoss Gebäudeteil Ost  
ohne erkennbare Schäden

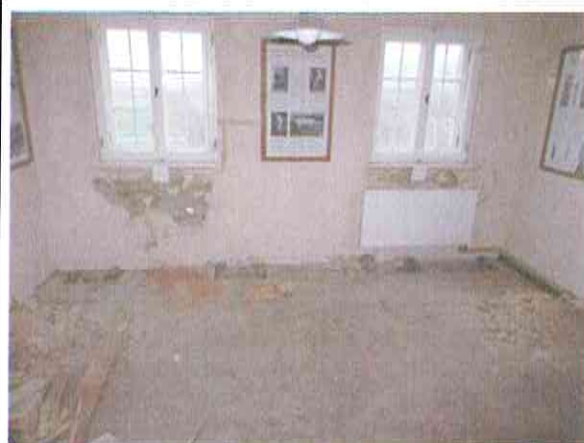
Im Gebäudeteil West spannen die Balken der Geschossdecke in Ost-West-Richtung. Die Auflager der Balken auf der Westseite wurden zur Begutachtung freigelegt. Im Ergebnis wurde festgestellt, dass die 7 Balkenaufleger durch das Wirken von Braunfäule und Larvenfraß des Bunten Nagekäfers zerstört wurden.

Freilegung Balkenaufleger Gebäudeteil West Außenwand Westseite

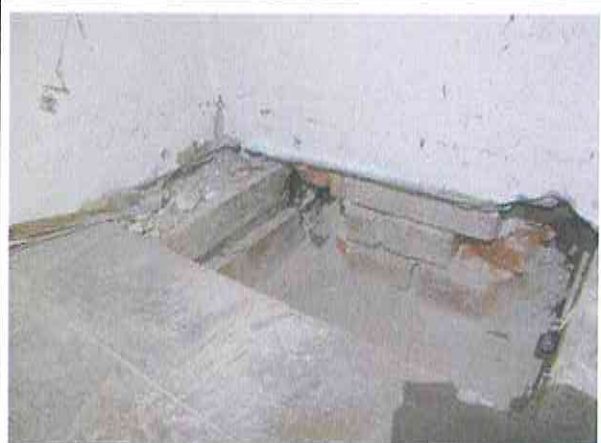
Freilegung Balkenaufleger Gebäudeteil West Deckenbalkenaufleger zerstört

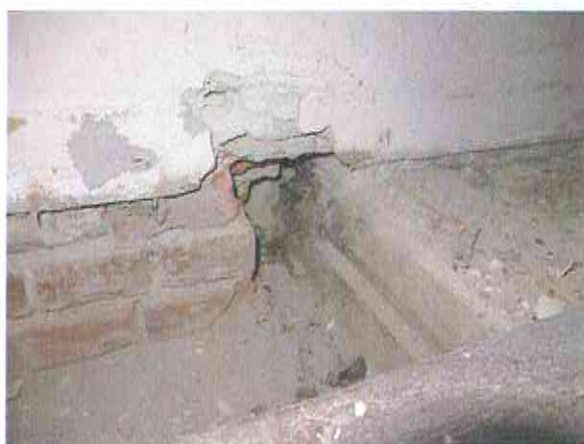
Freilegung Balkenaufleger Gebäudeteil West Deckenbalkenaufleger zerstört

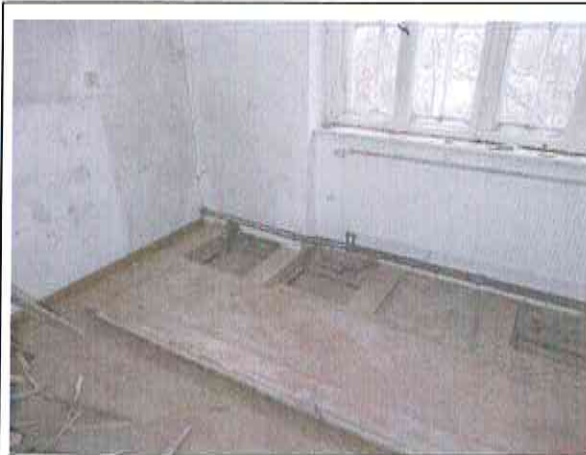
Freilegung Balkenauflager Gebäudeteil Ost  
Raum 4, Deckenbalkenauflager ohne Schäden

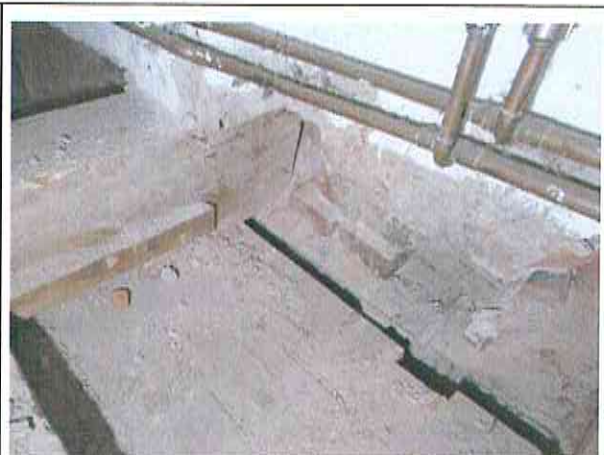
Freilegung Balkenauflager Gebäudeteil Ost  
Raum 4, Deckenbalkenauflager ohne Schäden

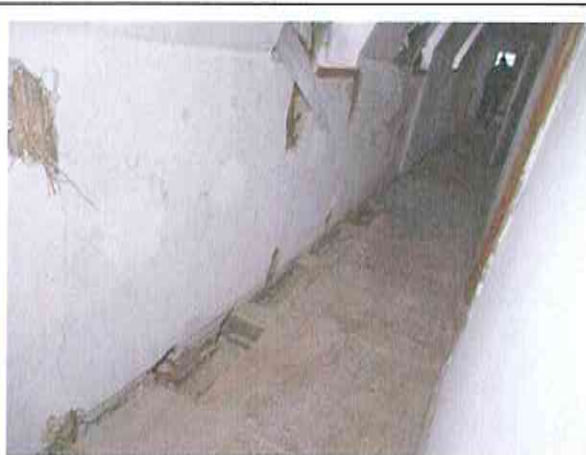
Freilegung Balkenauflager Gebäudeteil Ost Flur,  
Deckenbalkenauflager ohne Schäden

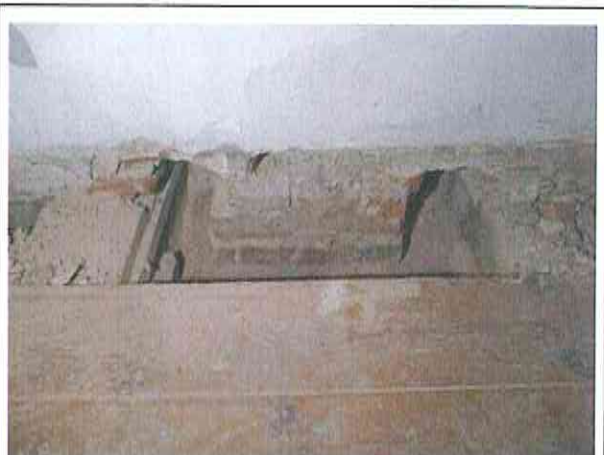
Freilegung Balkenauflager Gebäudeteil Ost Flur,  
Deckenbalkenauflager ohne Schäden

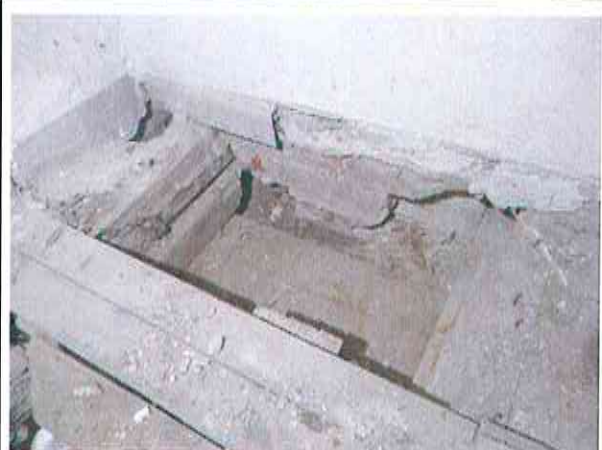
Im Gebäudeteil Ost wurden die Balkendecke im Bereich der Toilette geöffnet, welche sich in der Süd-Ost-Ecke des Gebäudes befindet. Die Balkenaufleger waren durch das Wirken von Braunfäule und Larvenfraß des Bunten Nagekäfers zerstört oder stark geschädigt. Weiterhin waren die einsehbaren Schwellhölzer zerstört. Dem Erscheinungsbild nach handelt es sich bei den freigelegten Balkenauflagern um Altreparaturen. Die Schäden werden als Altschäden klassifiziert und die Balkenaufleger waren trocken.

Freilegung Balkenaufleger Gebäudeteil Ost im Bad, Deckenbalkenaufleger zerstört

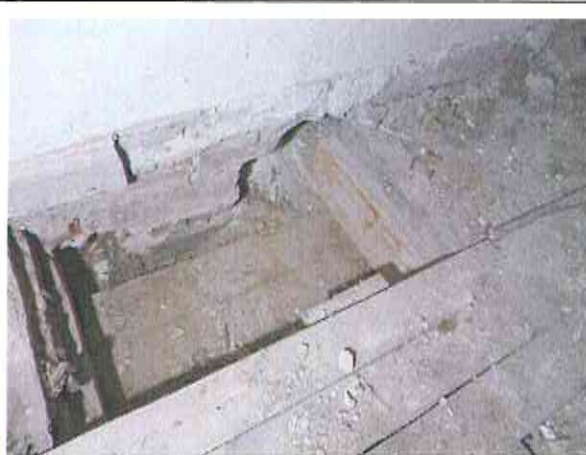
Freilegung Balkenaufleger Gebäudeteil Ost im Bad, Deckenbalkenaufleger zerstört

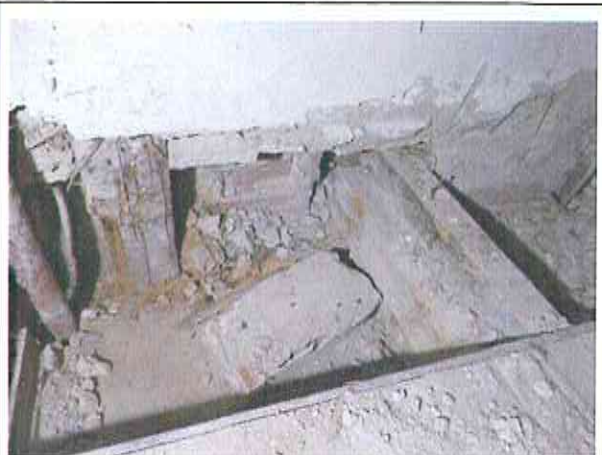
Freilegung Balkenaufleger Gebäudeteil Ost im Bad, Deckenbalkenaufleger zerstört

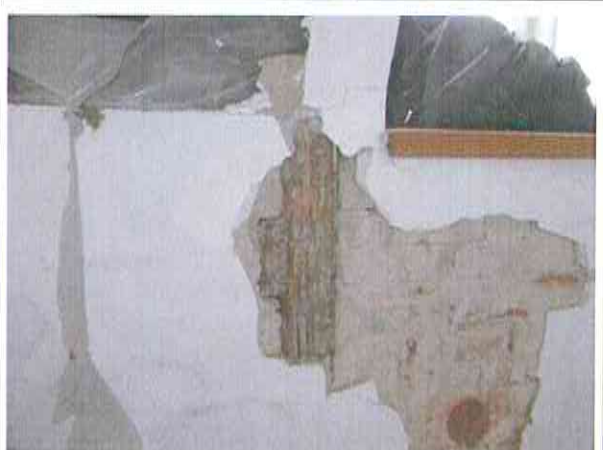
Im Obergeschoss befinden sich in den Gebäudeteilen Mitte und Ost im Flur mehrere Dachgauben. Die Gauben auf der Südseite sind stark verwittert und die Scheiben sind zerstört. Jeweils angrenzend zu den Gauben befinden sich Stiele, welche im Drempeel verlaufen und auf der Balkenebenen enden. An den Stielen wurden erhebliche Schäden und Zerstörungen durch das Wirken von Braunfäule festgestellt.

Stiele seitlich der Gauben zerstört (beispielhaft)

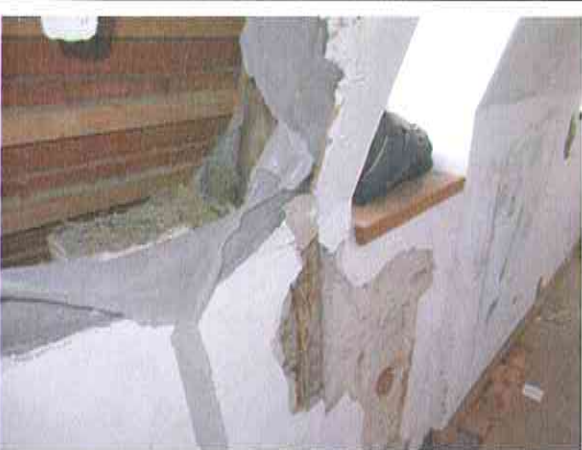
Stiele seitlich der Gauben zerstört (beispielhaft)

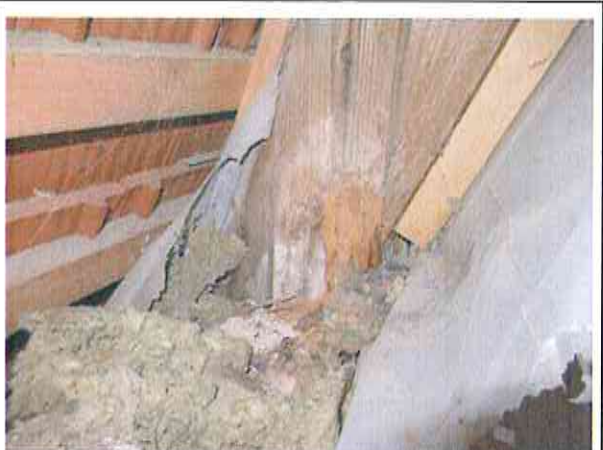
Stiele seitlich der Gauben zerstört (beispielhaft)

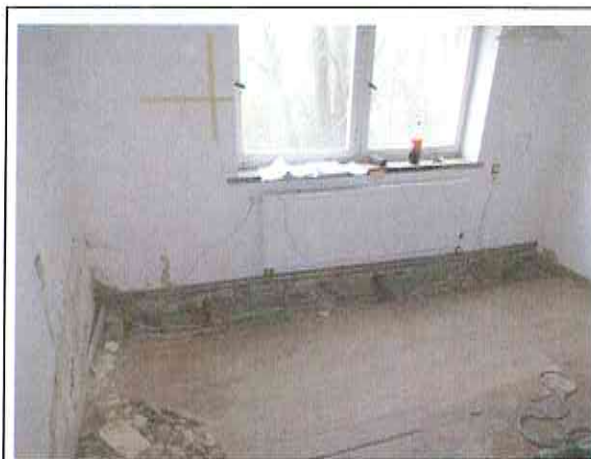
Um die konstruktiven Gegebenheiten der Holzbalkendecke zu ermitteln und um die Balkenaufleger auf Schäden untersuchen zu können, wurden diese zur Begutachtung freigelegt. Im Ergebnis wurde festgestellt, dass sämtliche Balkenaufleger durch das Wirken von Braunfäule und Larvenfraß des Bunten Nagekäfers zerstört wurden.

Gebäudeteil Mitte Raum 3 Nordseite  
Freilegung Balkenaufleger

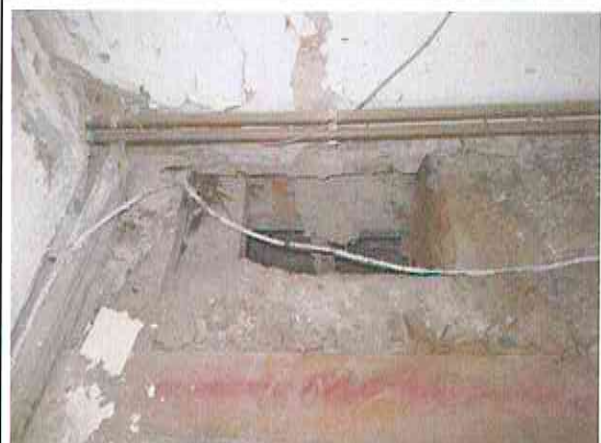
Gebäudeteil Mitte Raum 3 Nordseite  
Deckenbalkenaufleger vollständig zerstört

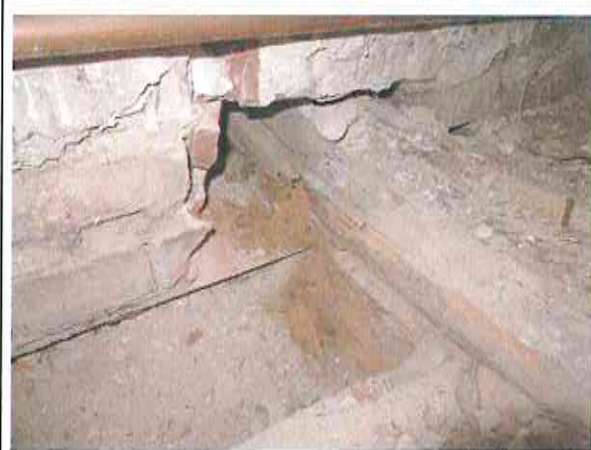
Gebäudeteil Mitte Raum 3 Nordseite  
Deckenbalkenaufleger vollständig zerstört

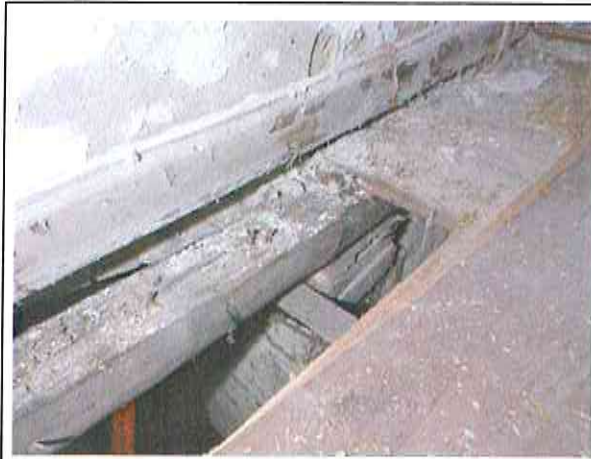
Gebäudeteil Ost Fußbodenaufbau  
Dielung auf Lagerhölzern

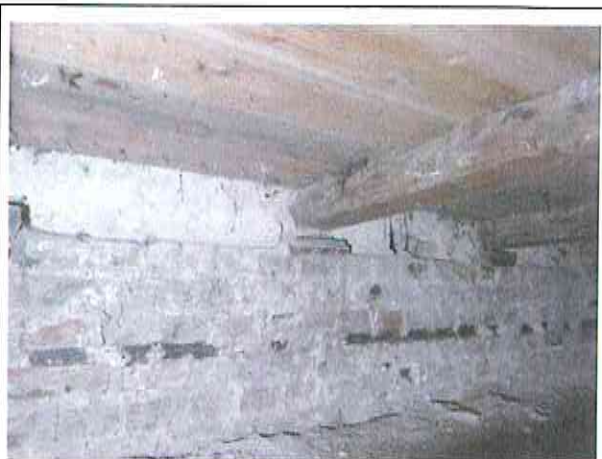
Im Gebäudeteil Ost besteht die Fußbodenkonstruktion im Erdgeschoss aus einer Holzkonstruktion. Hierbei wurden Lagerhölzer auf punktförmigen Mauerwerkspfählern und auf einem Vorsprung am Sockelmauerwerk der Außenwände aufgelegt. Im Auflagerbereich wurden zwischen dem Mauerwerk und den Lagerhölzern Dachpappen als Trennlagen verlegt. Auf den Lagerhölzern befindet sich eine zweilagige Dielung. An der Deckenkonstruktion wurden keine signifikanten Schäden festgestellt. Auf der Ostseite unter dem Raum 5 waren Schäden durch einen Befall durch den Gewöhnlichen Nagekäfer erkennbar. Weiterhin liegen die Lagerhölzer im Bereich des Gebäudesockels mehrfach nicht auf.

Lagerhölzer im Außenwandbereich am Sockel  
ohne Auflager

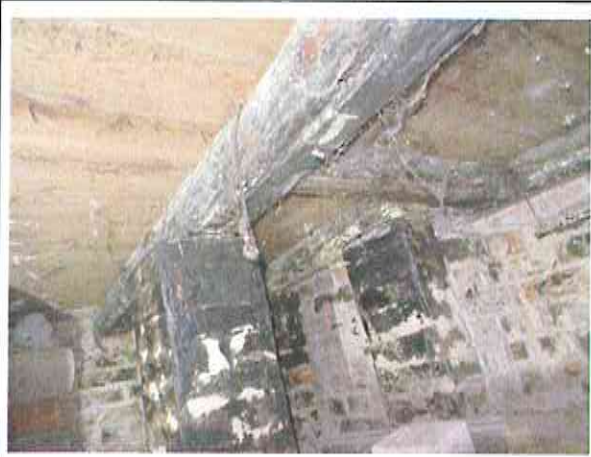
Teilbereich Ostseite  
Lagerhölzer mit Befall Gewöhnlicher Nagekäfer

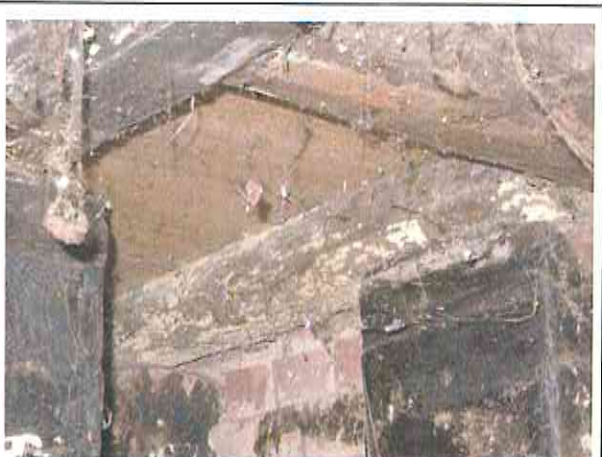
Teilbereich Ostseite  
Lagerhölzer mit Befall Gewöhnlicher Nagekäfer

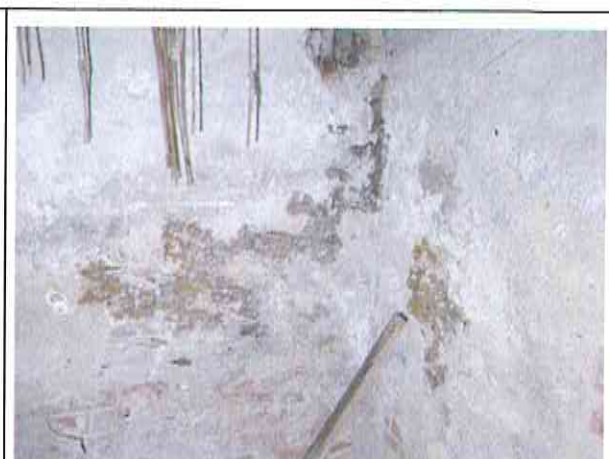
Kellergeschoss Treppe und angrenzende Flächen mit Befall Echter Hausschwamm Fruchtkörper auf den Wandoberflächen

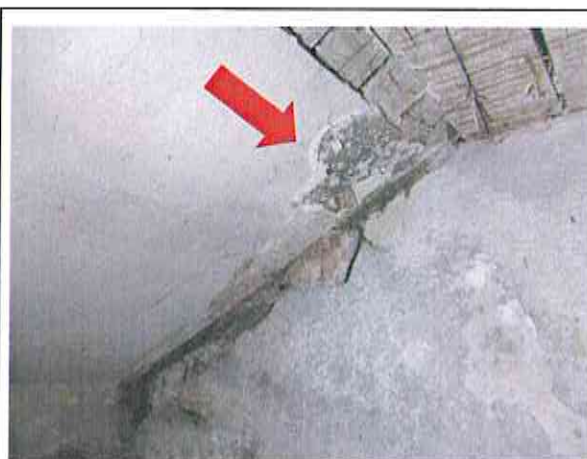
Kellergeschoss Treppe und angrenzende Flächen und Bauteile mit Befall durch den Echten Hausschwamm

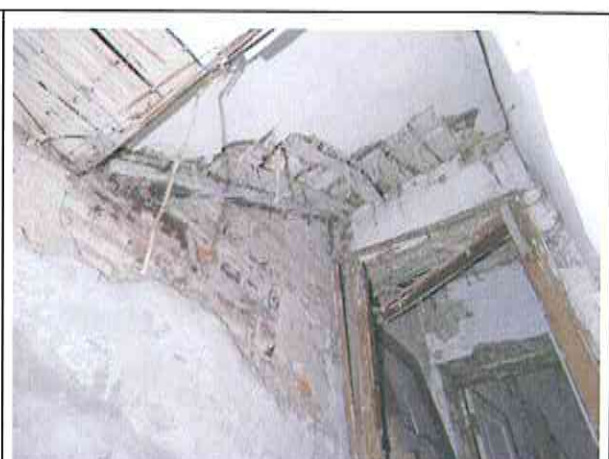
Kellergeschoss Treppe und angrenzende Flächen und Bauteile mit Befall durch den Echten Hausschwamm

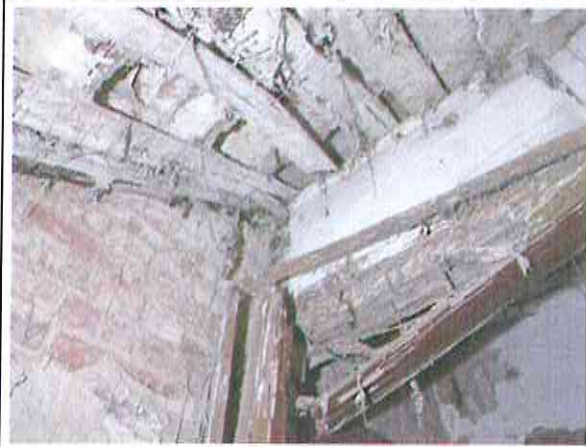
Treppe und angrenzende Flächen und Bauteile durch Echten Hausschwamm zerstört

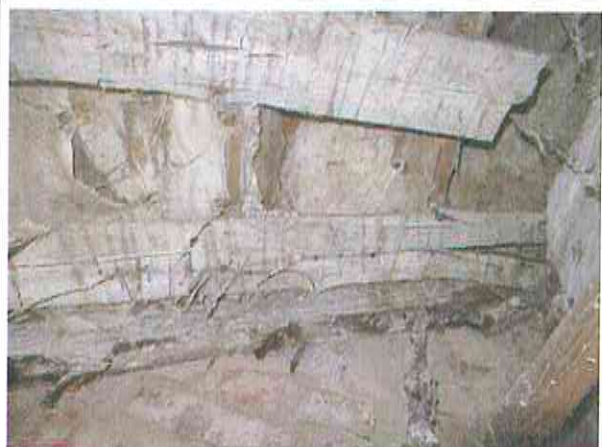
Treppe und angrenzende Flächen und Bauteile durch Echten Hausschwamm zerstört

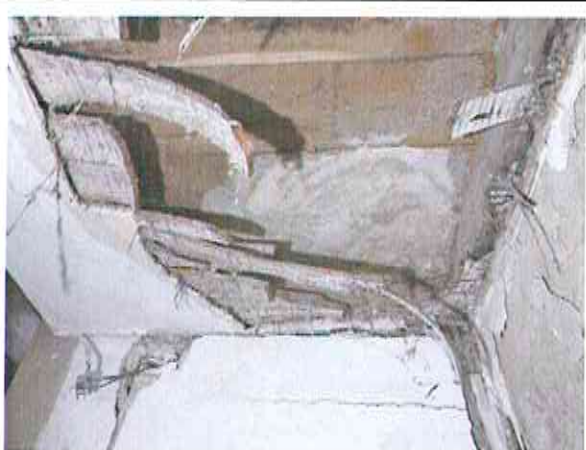
Treppe und angrenzende Flächen und Bauteile durch Echten Hausschwamm zerstört

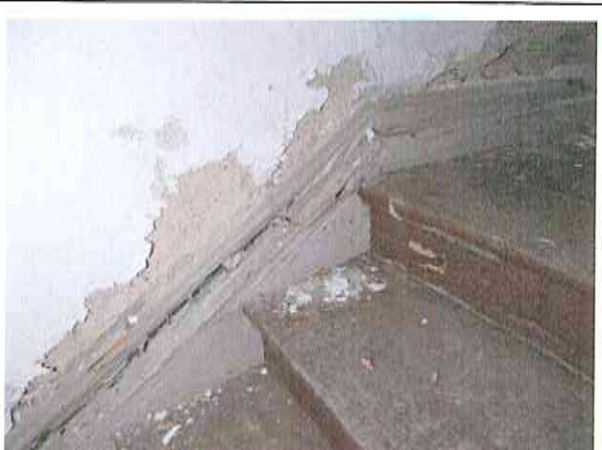
Treppe und angrenzende Flächen und Bauteile durch Echten Hausschwamm zerstört

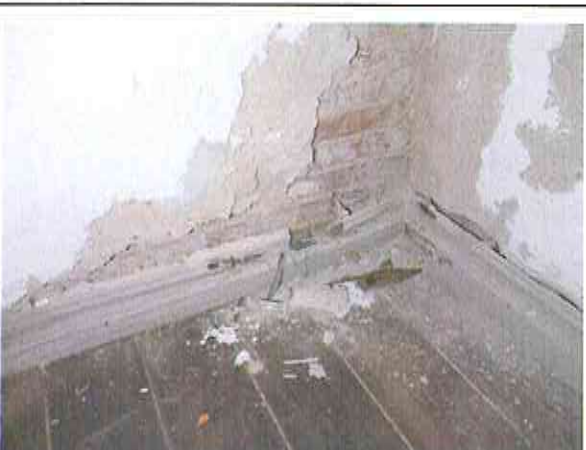
Treppe und angrenzende Flächen und Bauteile durch Echten Hausschwamm zerstört

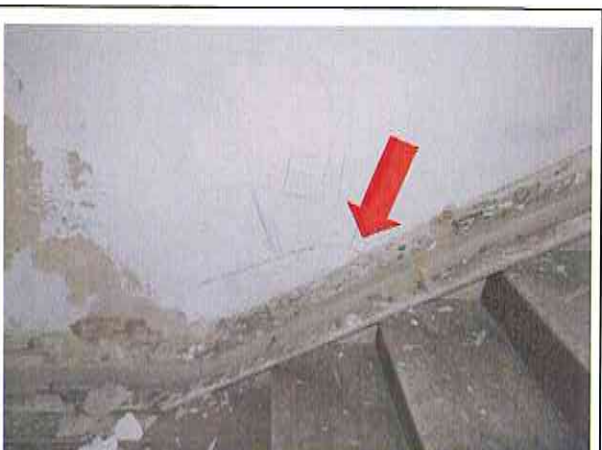
Treppe und angrenzende Flächen und Bauteile durch Echten Hausschwamm zerstört  
Befall bis Treppenlauf zum OG

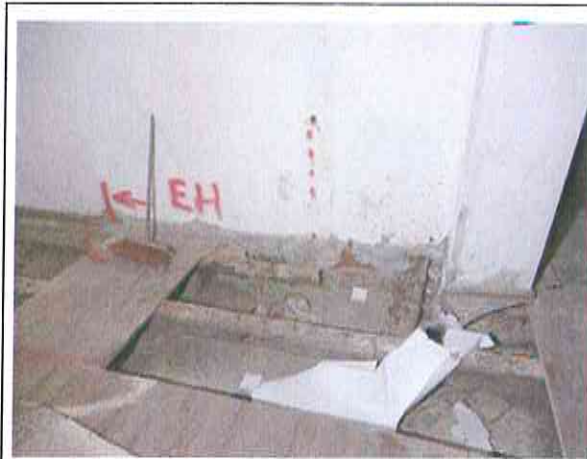
Gebäudeteil West Fußboden im Anschluss zur Treppe, Befall Echter Hausschwamm

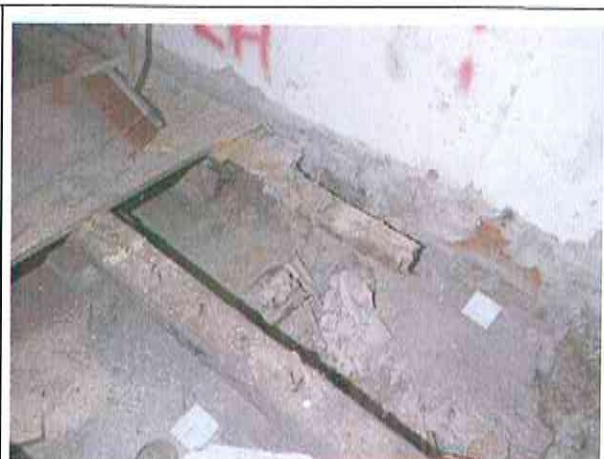
Gebäudeteil West Fußboden im Anschluss zur Treppe, Befall Echter Hausschwamm

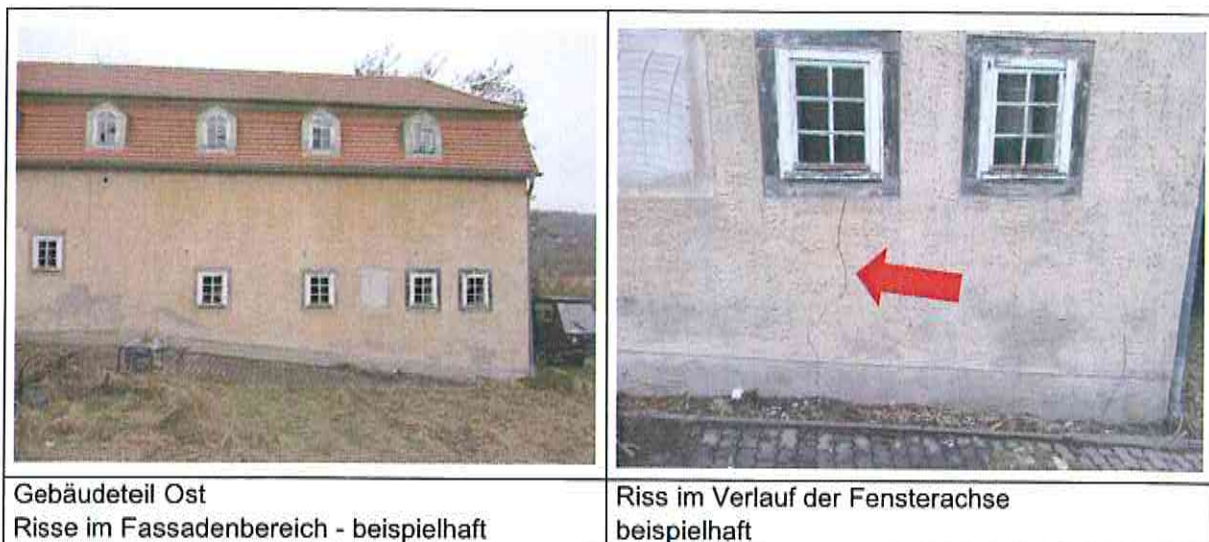
Im Zuge der Begutachtung und Bestandsaufnahmen wurden am Architektenhaus mehrfach signifikante Risse festgestellt. Die ausgeprägten Risse lassen auf eine Setzung des Gebäudes bzw. eine unzureichende Gründung schließen.

Zur Ermittlung der Ursachen der Risse machen sich weiterführende Untersuchungen zur Erkundung der Gründung durch das Anlegen von Schürfen und der Baugrundverhältnisse erforderliche. Die Risse und Gebäudesetzungen sollten durch den Tragwerksplaner und einen Baugrundsachverständigen begutachtet werden. Geeignete Maßnahmen zur Rissinstandsetzung lassen sich erst nach Ermittlung der Ursachen und dem Nachweis der Rissbewegungen ableiten.

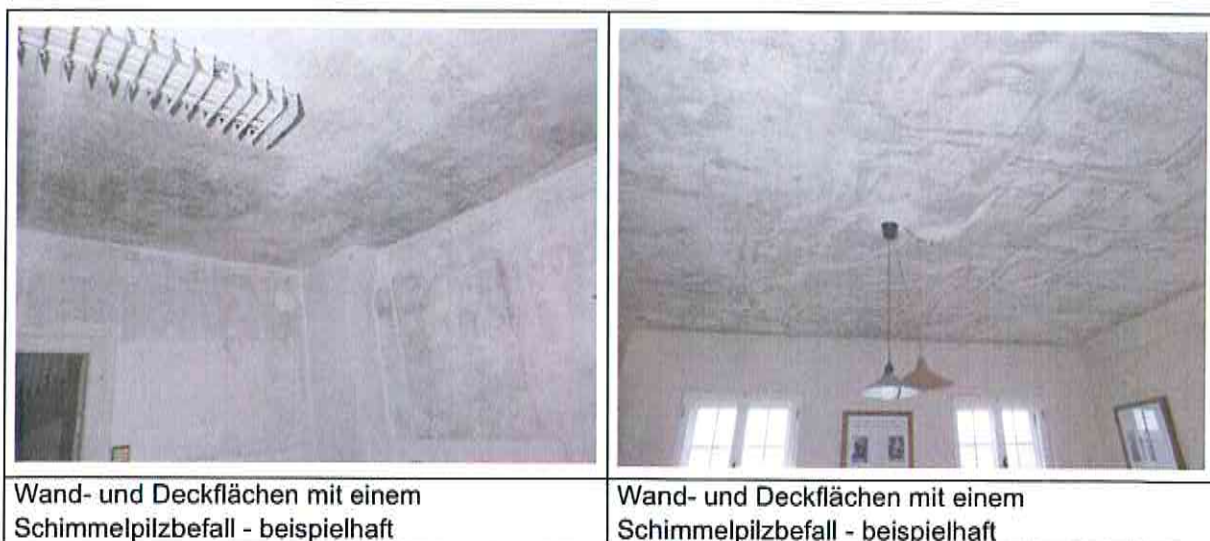
Im Gebäude wurden weiterhin flächig ein Schimmelpilzbefall auf mehreren Wand- und Deckenflächen festgestellt. Das Gebäude wird seit geraumer Zeit nicht mehr genutzt, d. h. es erfolgt keine Beheizung und Lüftung der Räume, was ursächlich zu ungünstigen raumklimatischen Bedingungen führt und den Schimmelpilzbefall begünstigt.

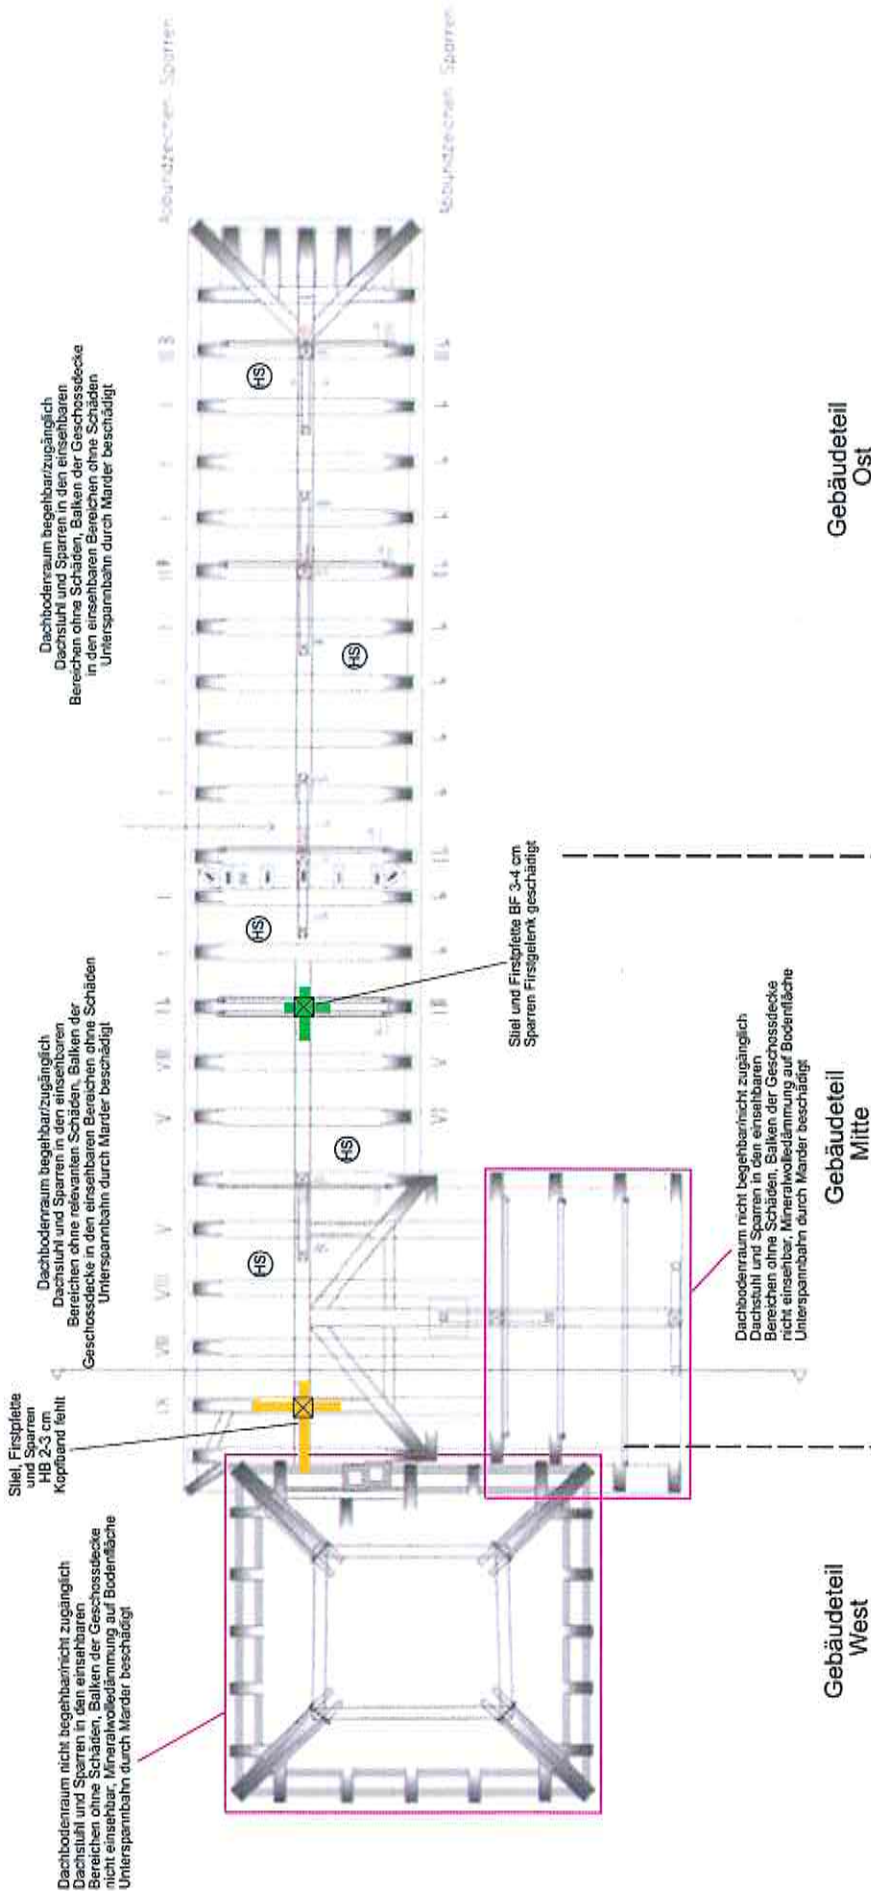
Im Ergebnis der Begutachtung wurden im Dachbodenraum vom mittleren Gebäudeteil keine relevanten Schäden festgestellt. Lediglich in zwei Bereichen waren geringfügige Schäden vorhanden. An einem Gebinde waren ein Stiel, die Sparrenköpfe und die Firstpfette durch das Wirken von Braunfäule geschädigt. Weiterhin waren an Einzelbauteilen Schäden durch Larvenfraß des Hausbockkäfers erkennbar. Die Schädigungstiefe im Splintbereich wurde mit 2-3 cm ermittelt. Dem Erscheinungsbild nach zu urteilen, handelt es sich um einen inaktiven Altbefall.

Die bauteilgenaue Kartierung der Schäden an der Holzkonstruktion erfolgte in der Anlage 1, Blatt 2. Die Geschossdecke zwischen dem Erd- und dem Obergeschoss wurde als klassische Holzbalkendecke ausgebildet. Um die konstruktiven Gegebenheiten der Holzbalkendecke zu ermitteln und um die Balkenaufleger auf Schäden untersuchen zu können, wurden Bauteilöffnungen hergestellt.

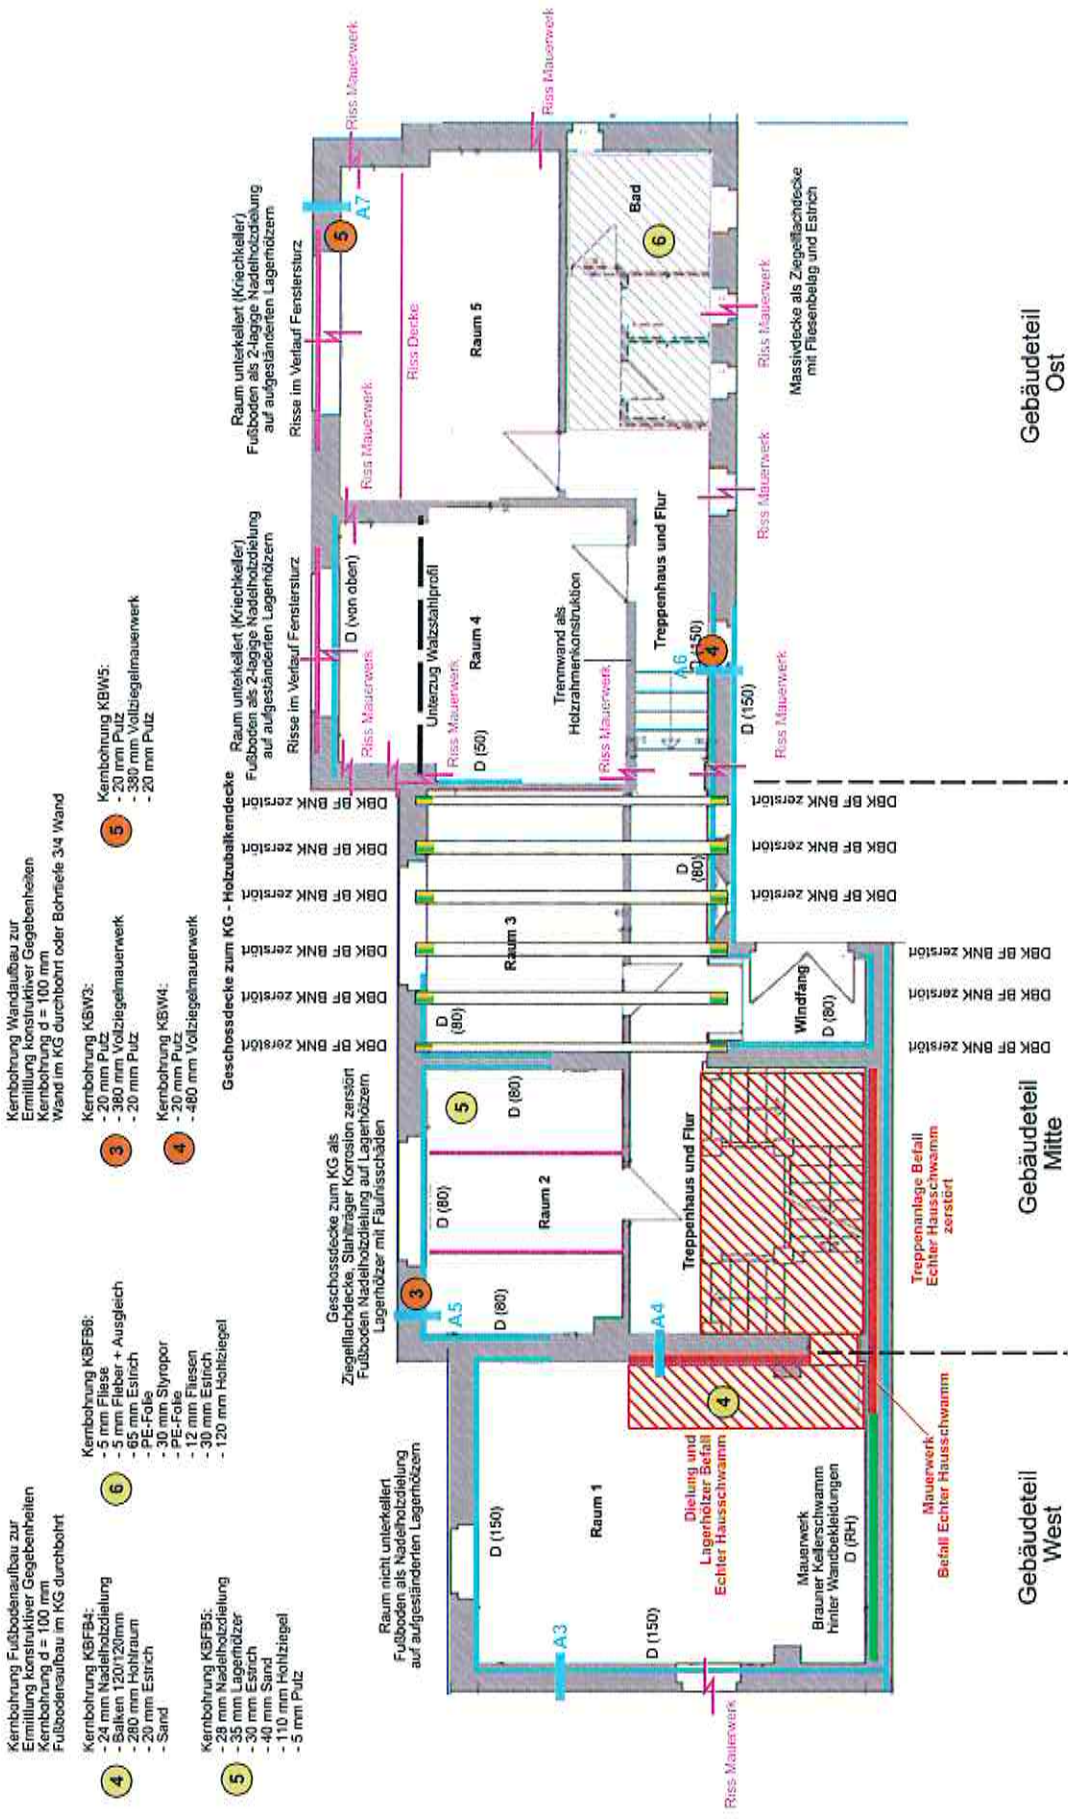
Die bauteilgenaue Kartierung der Schäden an der Holzkonstruktion erfolgte in der Anlage 1, Blatt 3. Im Gebäudeteil Mitte wurde eine Geschossdecke zwischen dem Erd- und dem Kellergeschoss als klassische Holzbalkendecke ausgebildet. Die Spannrichtung der Balken im Raum 3 verläuft in Nord-Süd-Richtung, wobei die Balken aus Nadelholz auf dem Mauerwerk der Außenwände aufliegen.

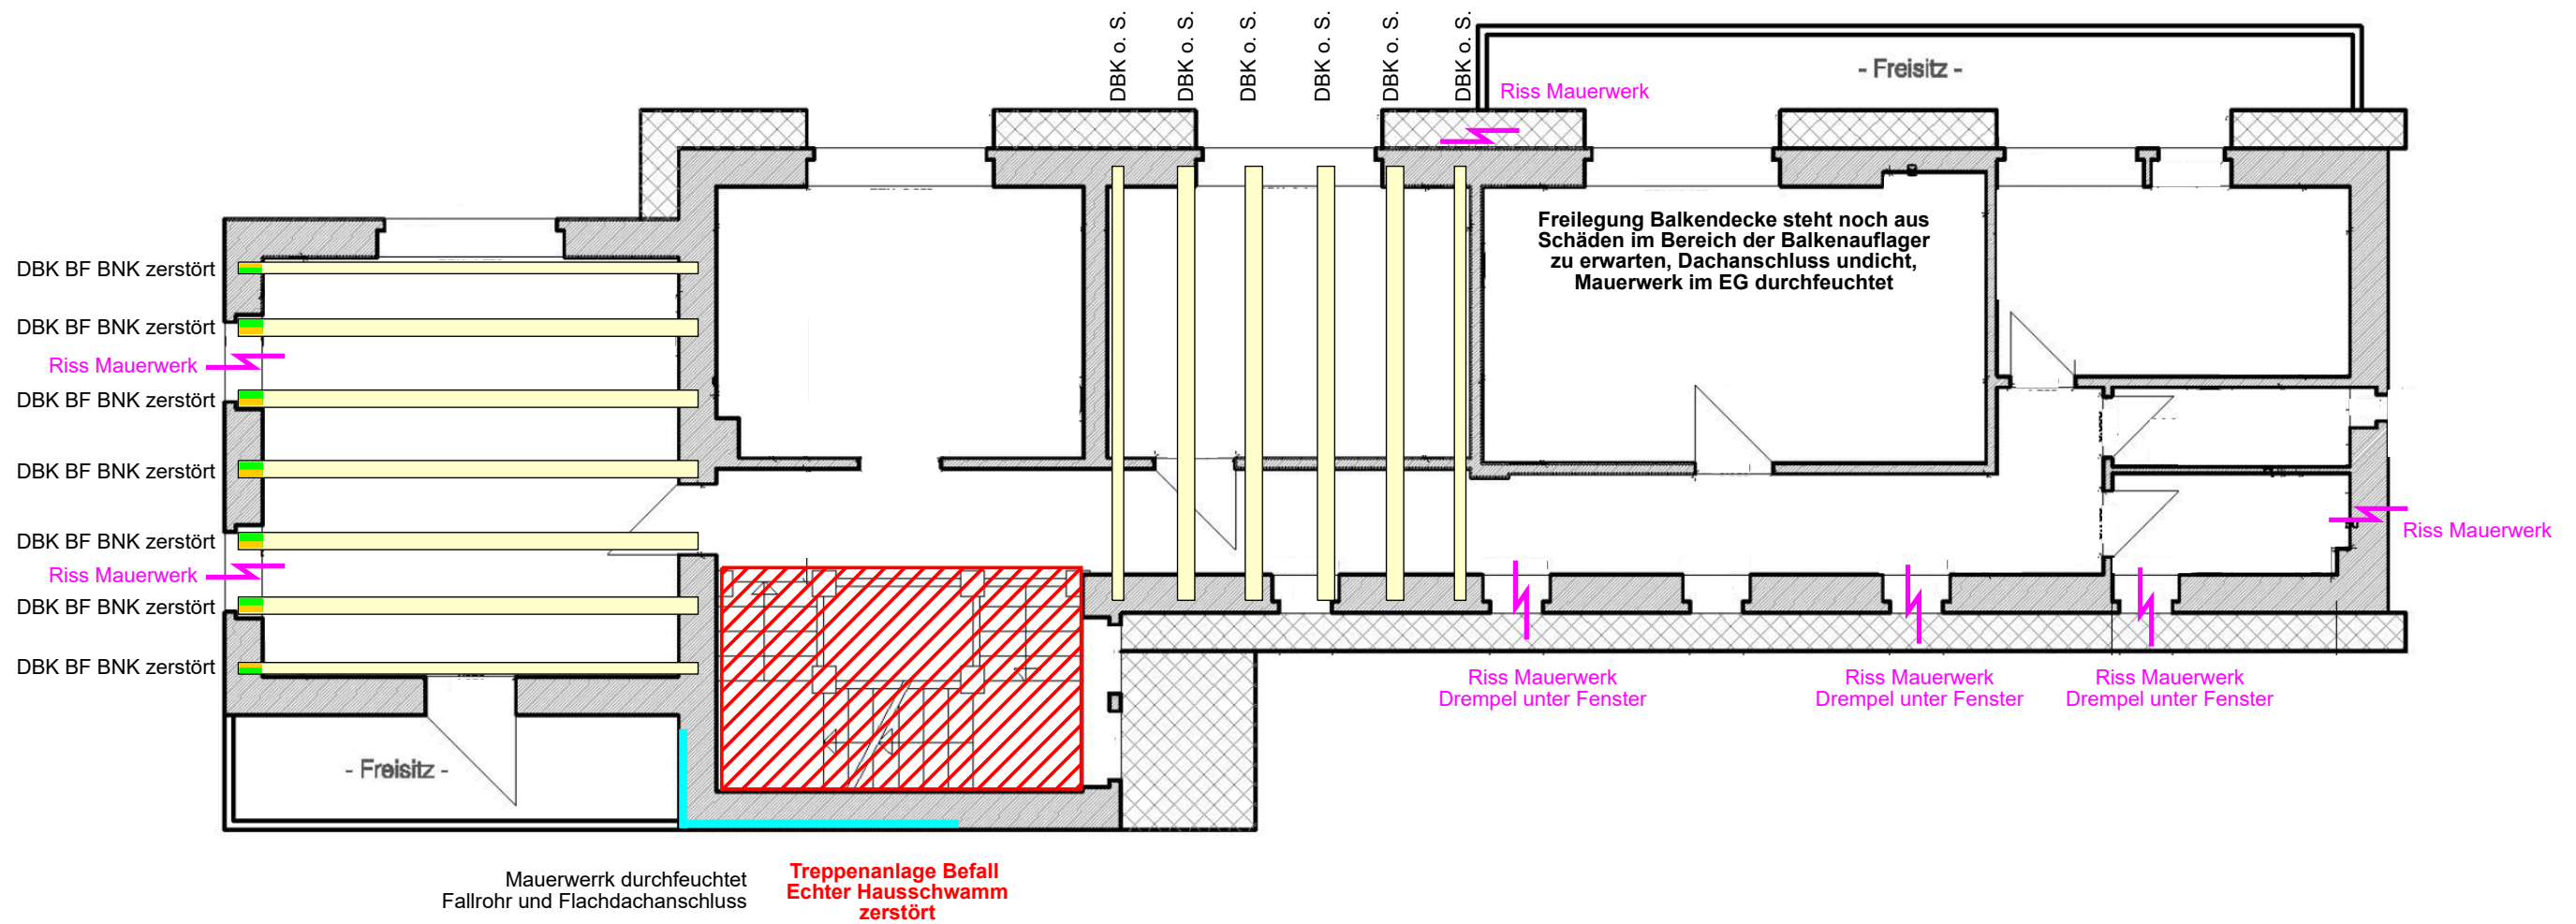
Inhalt: Architektenhaus - Schadenskartierung  
Obergeschoss

- 5** Kernbohrung KBFB5:  
- 28 mm Nadelholzdielung  
- 35 mm Lagerhölzer  
- 30 mm Estrich  
- 40 mm Sand  
- 110 mm Hohlziegel  
- 5 mm Putz

- 4** Kernbohrung KBW4:  
- 20 mm Putz  
- 480 mm Vollziegelmauerwerk
