# Bauwerksbuch

nach DIN 1076

Bauwerksname	<b>K 1106 - Brücke über die Ohre bei Wedringen</b>
Teilbauwerksname	<b>Ohrebrücke</b>
Nächst gelegener Ort	<b>Wedringen</b>
Verwaltung/Gemarkung	<b>Börde</b>
Bemerkungen	<b>letzte Sanierungsarbeiten 2020 (durch den Eigenbetrieb LK-Börde)</b>

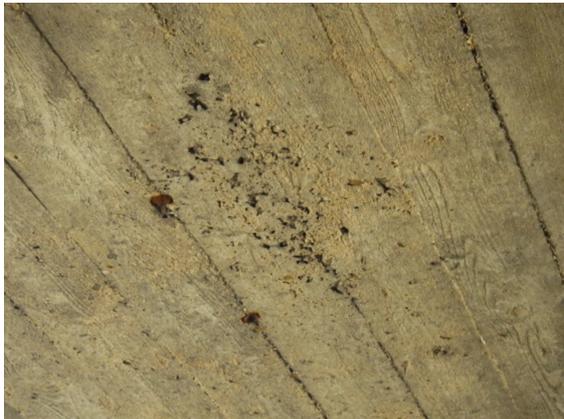
Platte, Betonoberfläche, Eine Stelle, Kiesnest / Grobkornstelle, Fläche: 1 m<sup>2</sup>, 3-tes Feld, Hinten am Bauwerk, Rechts, Unterseite, Bild:002 GROBKORNSTELLE AN BETONoberFLÄCHE

002 GROBKORNSTELLE AN BETONoberFLÄCHE

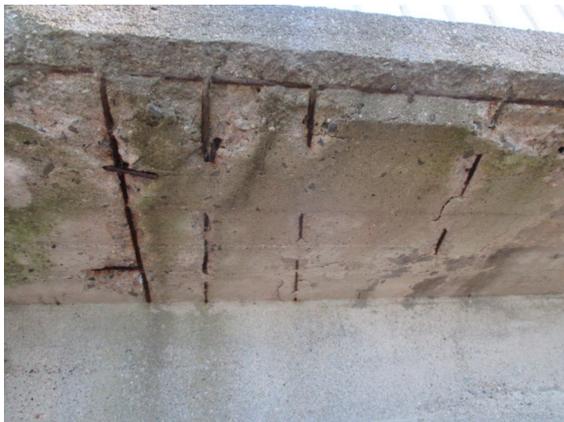
Kragarm, Betonoberfläche, Eine Stelle, Abplatzung mit freiliegender Bewehrung, 3-tes Feld, Hinten am Bauwerk, Links, Unten, Bild:143 ABPLATZUNG MIT FREILIEGENDER BEWEHRUNG

143 ABPLATZUNG MIT FREILIEGENDER BEWEHRUNG

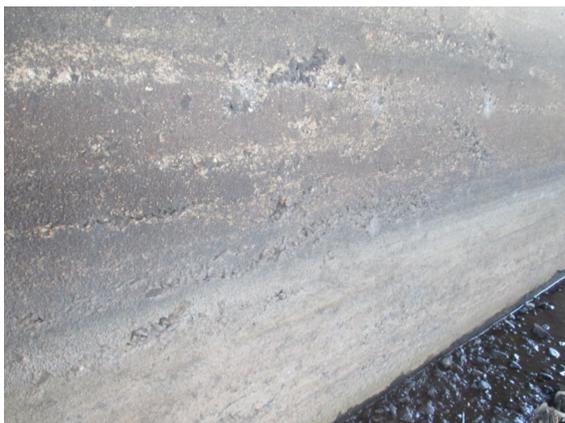
Pfeiler / Stütze als Vollquerschnitt, Betonoberfläche, Mehrfach, Kiesnest / Grobkornstelle, 1-ter Pfeiler/Stütze, Mitte quer, Mitte hoch, Bild:074 KIESNEST IM PFEILER

074 KIESNEST IM PFEILER

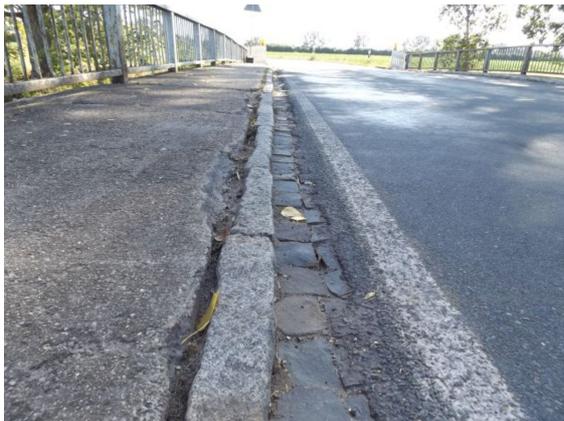
Überbau, Schrammbord, Stein, Häufig, Abgeplatzt, Beidseitig, Oben auf dem Bauwerk, Bild:133  
SCHRAMMBORD ABGEPLATZT

133 SCHRAMMBORD ABGEPLATZT

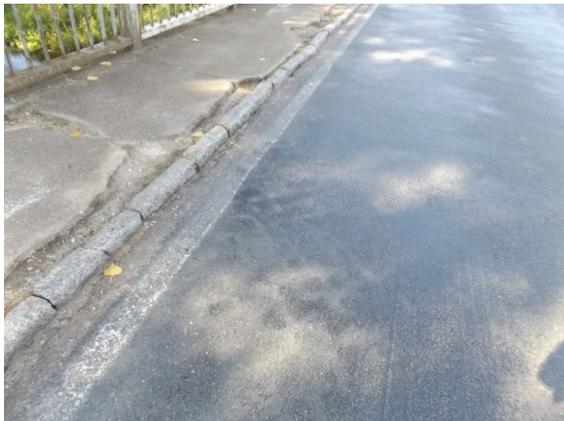
Überbau, Randmarkierung, Bereichsweise, Abgefahren, Beidseitig, Oben auf dem Bauwerk, Bild:130  
RANDMARKIERUNG ABGEFAHREN

130 RANDMARKIERUNG ABGEFAHREN

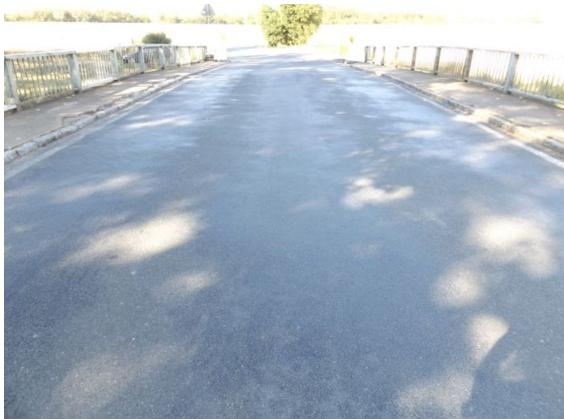
Überbau, Mittelstreifenmarkierung, Durchgehend, Fehlt, Mitte quer, Oben auf dem Bauwerk, Bild:131  
MITTELSTREIFENMARKIERUNG FEHT

131 MITTELSTREIFENMARKIERUNG FEHT
