## **Gutachten**

**Obdachlosenheim Drei Eichen 3, 3A und 4 in**

**31303 Burgdorf**

**- Orientierende Rückbauuntersuchung -**

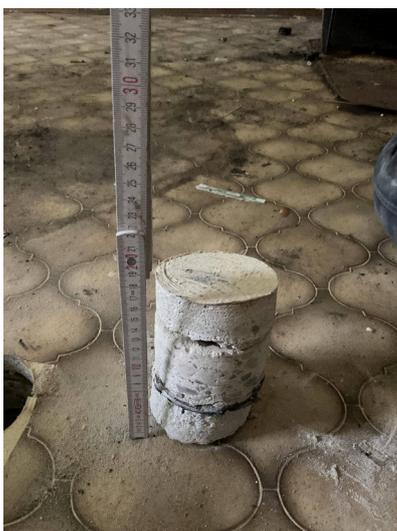
Nr. 1

<b>Probenahmedatum</b>	22.08.2024	<b>Probe-Nr.</b>	1
<b>Bauteil</b>	Boden > Bodenaufbau		
<b>Raum-Nr.</b>	Schlafen	<b>Analysenparameter</b>	Ersatzbaustoffverordnung mit Überwachungswerte (2.01.09.0003)

**Bemerkung** Kernbohrung 1: Estrich 4 cm Beton 5 cm Schwarzabdichtung Estrich 5 cm

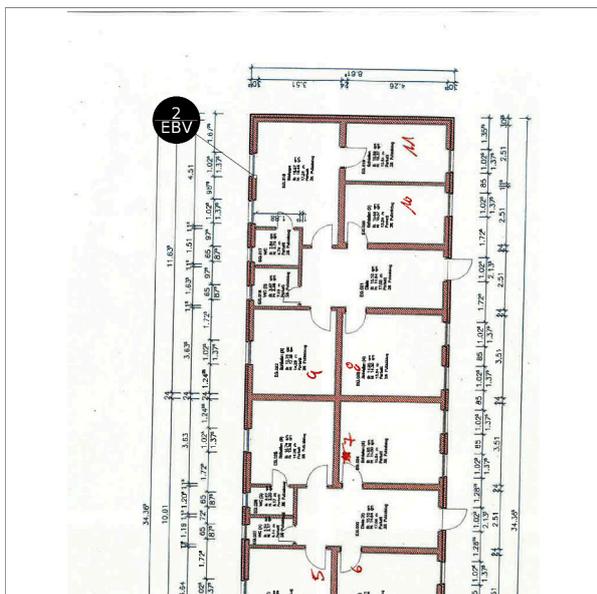
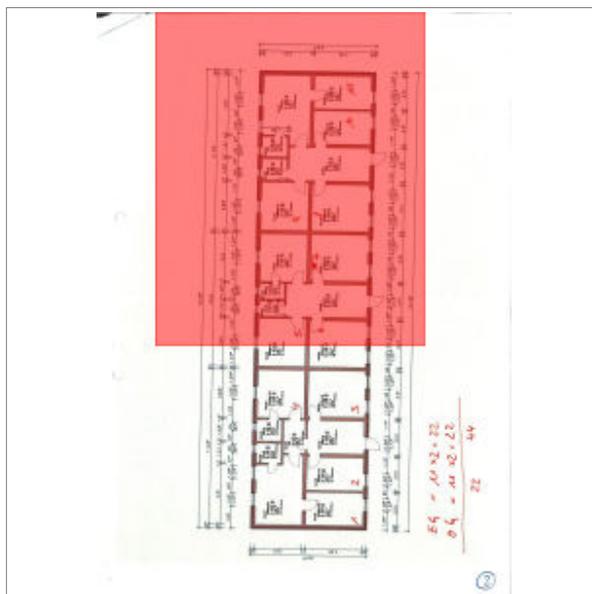
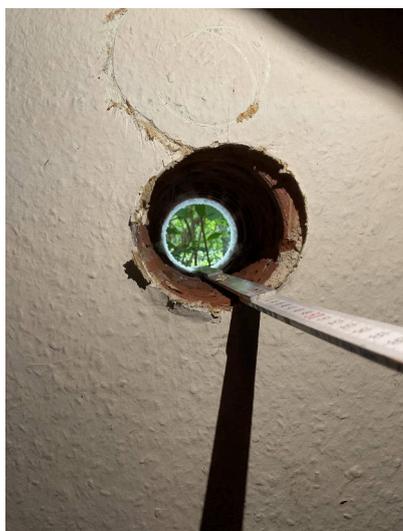
# Obdachlosenheim Drei Eichen 3, 3A und 4 in 31303 Burgdorf Nr. 2

<b>Probenahmedatum</b>	22.08.2024	<b>Probe-Nr.</b>	2
<b>Bauteil</b>	Wand > Massivwand > Außenwand, massiv		
<b>Raum-Nr.</b>	Wohnen	<b>Analysenparameter</b>	Ersatzbaustoffverordnung mit Überwachungswerte (2.01.09.0003)
<b>Bemerkung</b>	Putz 2 cm Kalksandstein 31 cm Polysterol 6 cm

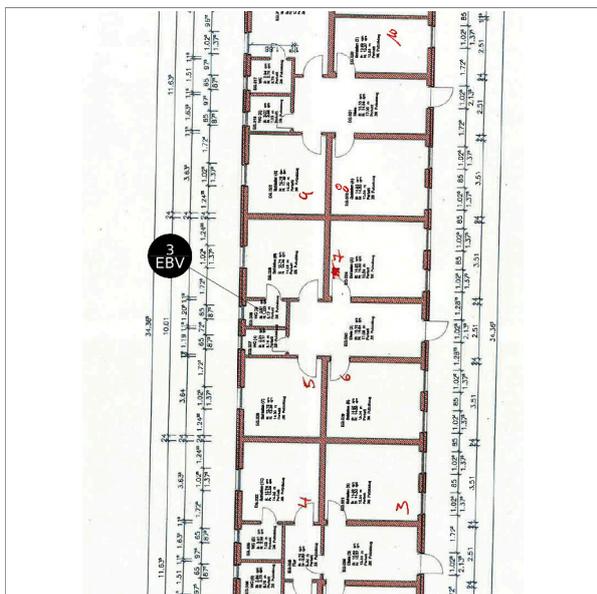
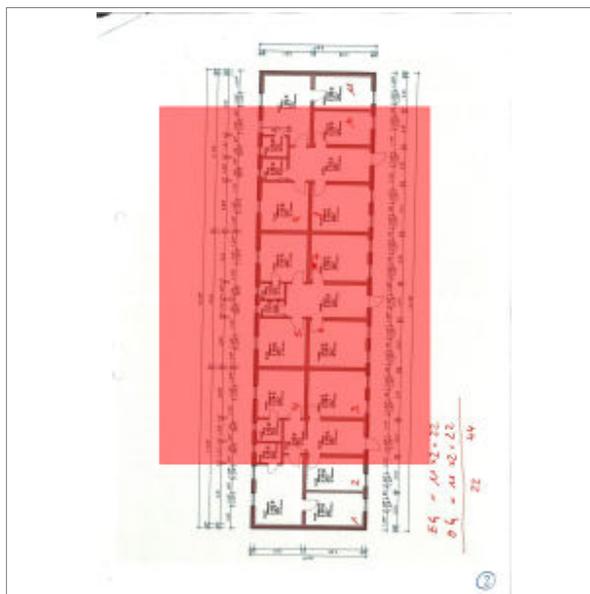
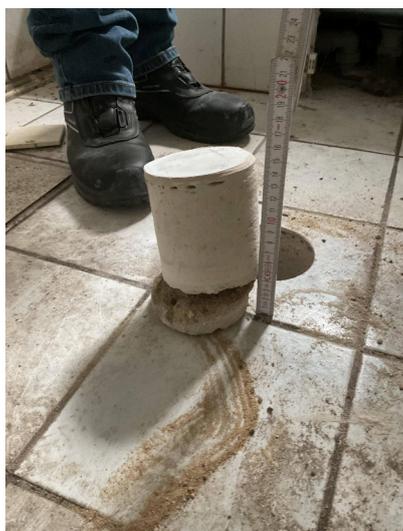
# Obdachlosenheim Drei Eichen 3, 3A und 4 in 31303 Burgdorf Nr. 3

<b>Probenahmedatum</b>	22.08.2024	<b>Probe-Nr.</b>	3
<b>Bauteil</b>	Boden > Bodenaufbau		
<b>Raum-Nr.</b>	WC	<b>Analysenparameter</b>	Ersatzbaustoffverordnung mit Überwachungswerte (2.01.09.0003)

**Bemerkung** Kernbohrung 3: Fliese 0,5 cm Estrich 10 cm Beton 4 cm

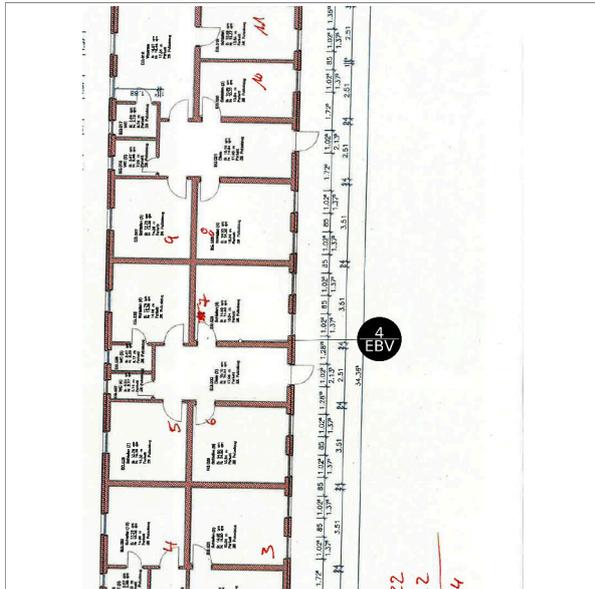
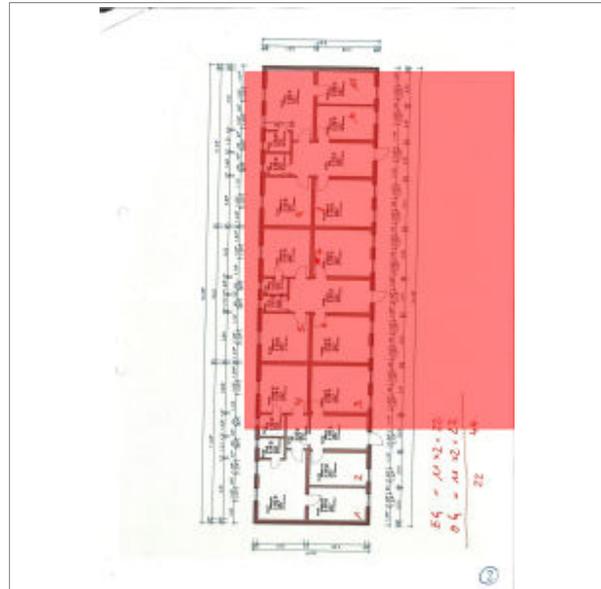
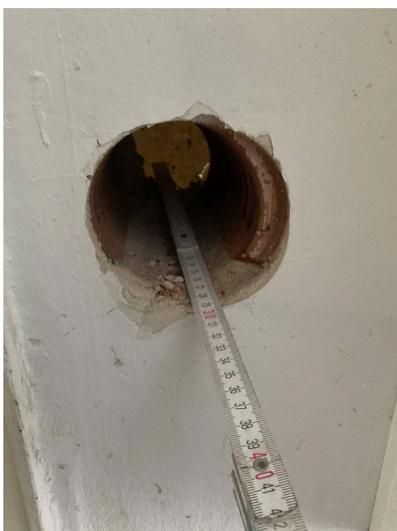
Nr. 4

Probenahmedatum	22.08.2024	Probe-Nr.	4
Bauteil	Wand > Massivwand > Innenwand, massiv		
Raum-Nr.	Diele	Analysenparameter	Ersatzbaustoffverordnung mit Überwachungswerte (2.01.09.0003)
Bemerkung	Kernbohrung 4: Putz 2 cm Kalksandstein 21 cm

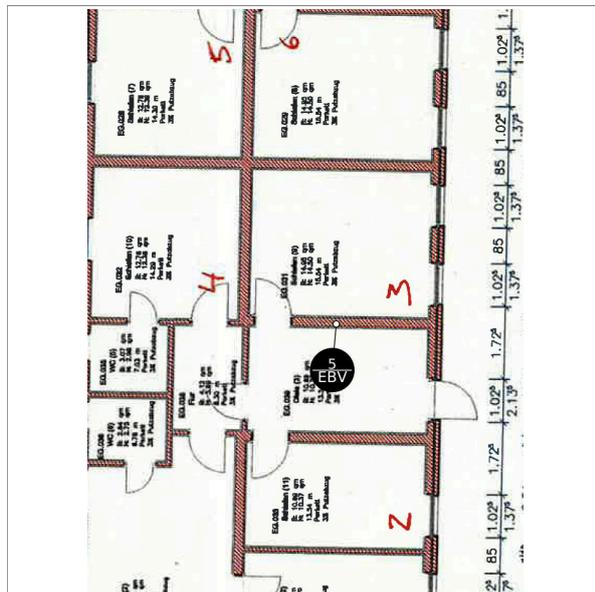
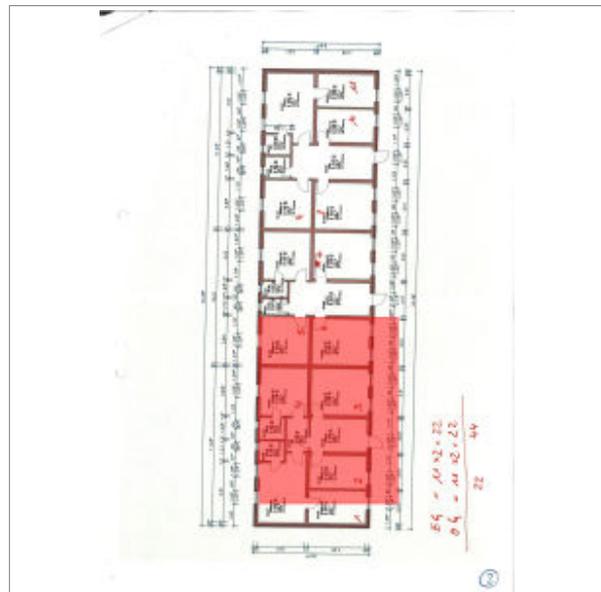
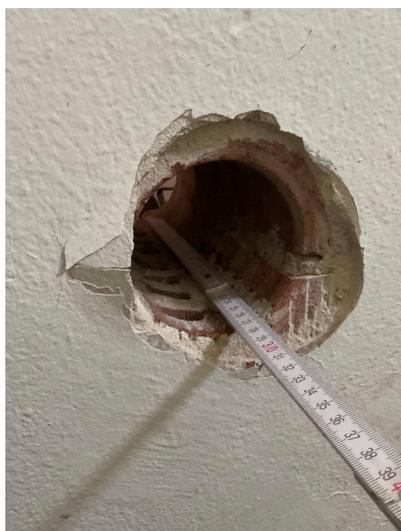
Nr. 5

<b>Probenahmedatum</b>	22.08.2024	<b>Probe-Nr.</b>	5
<b>Bauteil</b>	Wand > Massivwand > Innenwand, massiv		
<b>Raum-Nr.</b>	Diele	<b>Analysenparameter</b>	Ersatzbaustoffverordnung mit Überwachungswerte (2.01.09.0003)
<b>Bemerkung</b>	Kernbohrung 5: Putz 2 cm 26 cm Kalksandstein

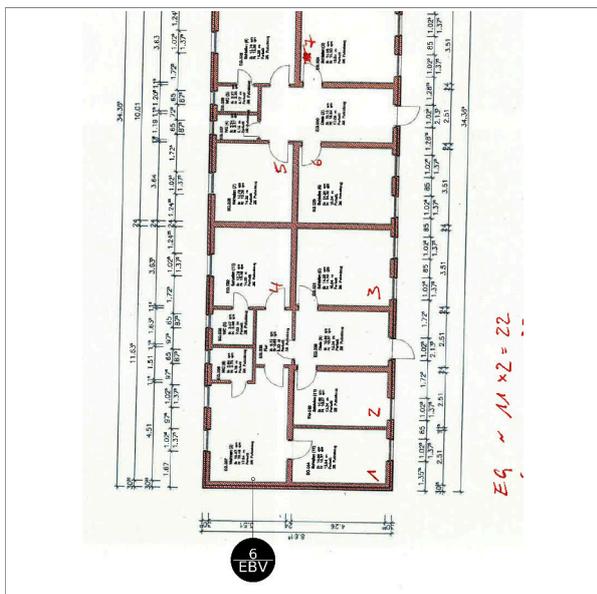
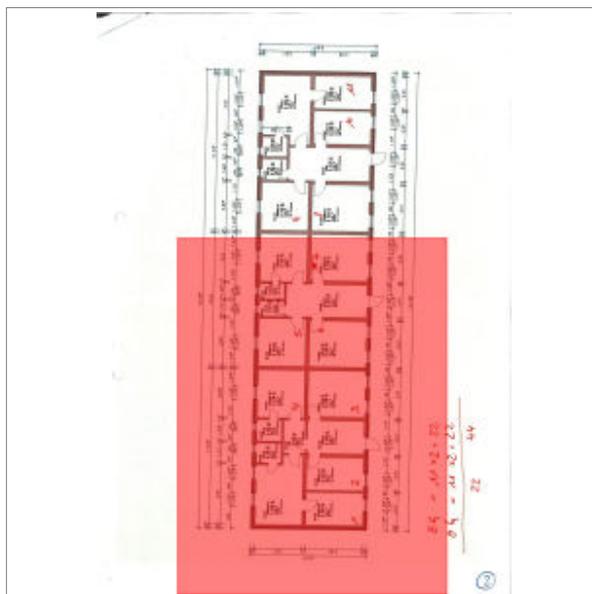
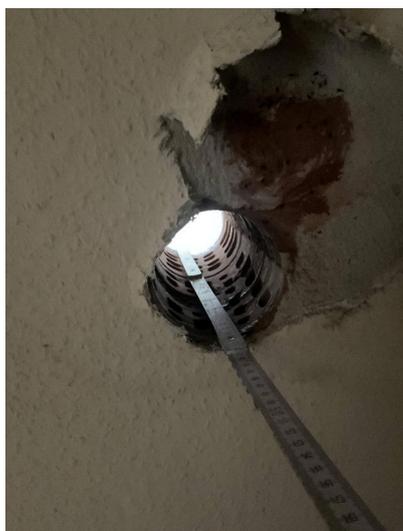
Nr. 6

<b>Probenahmedatum</b>	22.08.2024	<b>Probe-Nr.</b>	6
<b>Bauteil</b>	Wand > Massivwand > Außenwand, massiv		
<b>Raum-Nr.</b>	Wohnen	<b>Analysenparameter</b>	Ersatzbaustoffverordnung mit Überwachungswerte (2.01.09.0003)
<b>Bemerkung</b>	Putz 2 cm 38 cm Kalksandstein

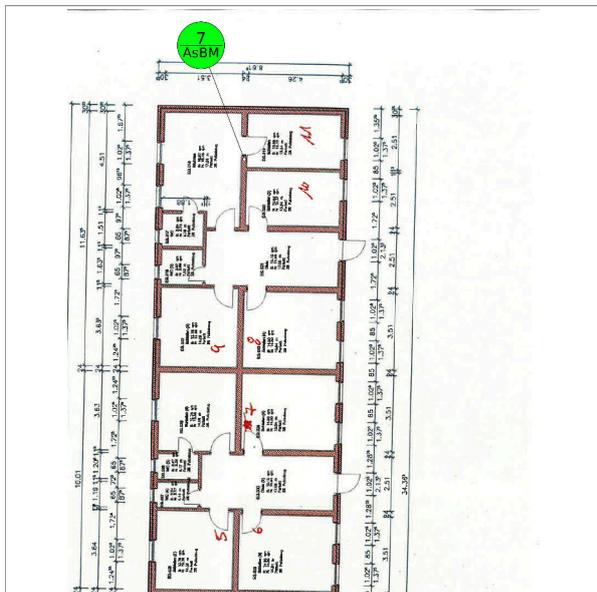
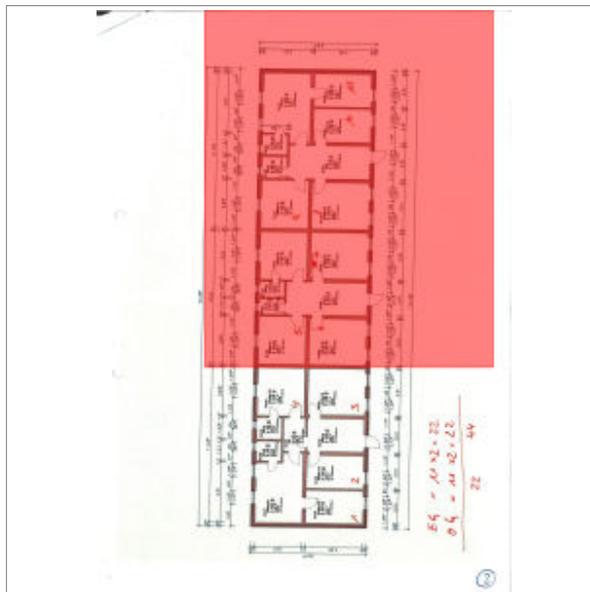
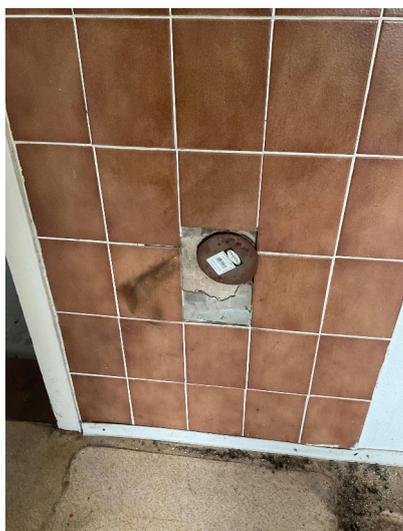
Nr. 7

<b>Ergebnis:</b>	ohne Befund		
<b>Probenahmedatum</b>	22.08.2024	<b>Probe-Nr.</b>	7
<b>Bauteil</b>	Fliesen > Wandfliese		
<b>Bauprodukt</b>	Bauchemie > Mörtel > Fugenmörtel		
<b>Raum-Nr.</b>	Wohnen	<b>Analysenparameter</b>	Asbest, VDI 3866-5 Anh. B, Misch., NWG 0,001% (1.01.01.0002)

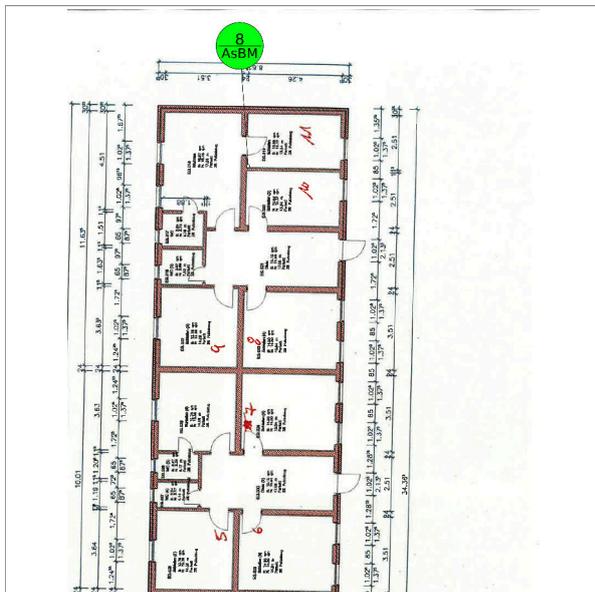
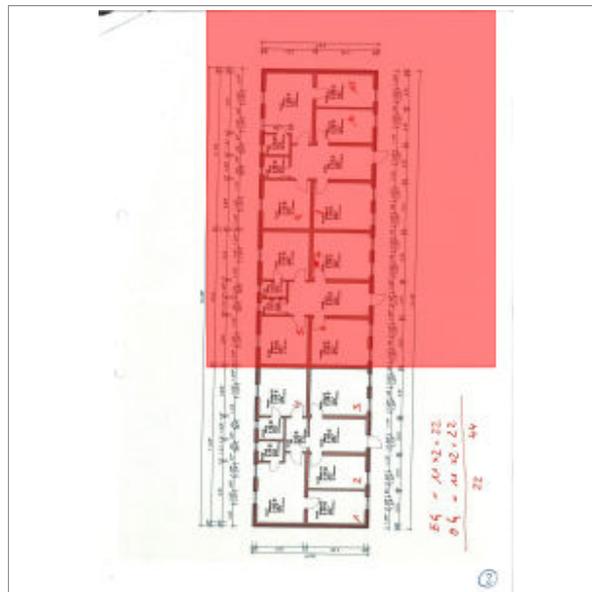
Nr. 8

<b>Ergebnis:</b>	ohne Befund		
<b>Probenahmedatum</b>	22.08.2024	<b>Probe-Nr.</b>	8
<b>Bauteil</b>	Fliesen > Wandfliese		
<b>Bauprodukt</b>	Bauchemie > Mörtel > Dickbettmörtel		
<b>Raum-Nr.</b>	Wohnen	<b>Analysenparameter</b>	Asbest, VDI 3866-5 Anh. B, Misch., NWG 0,001% (1.01.01.0002)

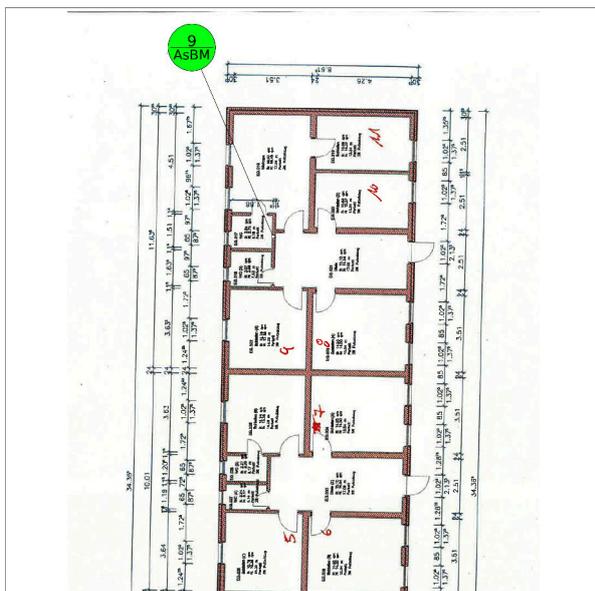
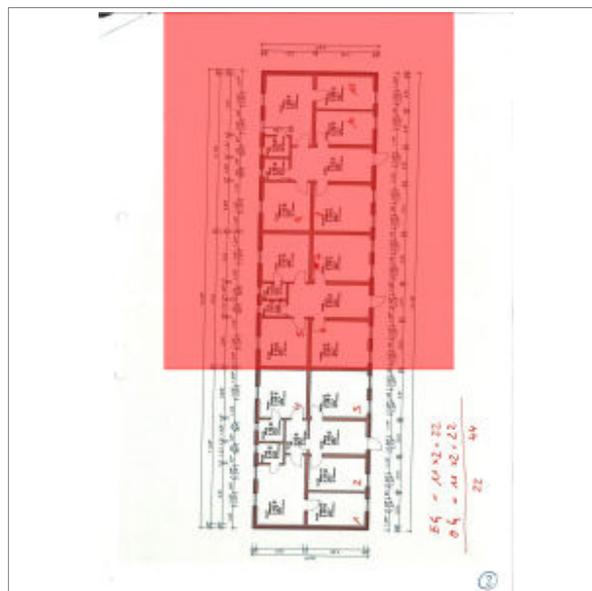
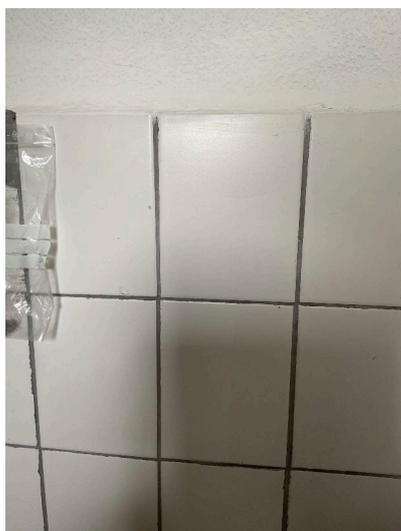
# Obdachlosenheim Drei Eichen 3, 3A und 4 in 31303 Burgdorf Nr. 9

<b>Ergebnis:</b>	ohne Befund		
<b>Probenahmedatum</b>	22.08.2024	<b>Probe-Nr.</b>	9
<b>Bauteil</b>	Fliesen > Wandfliese		
<b>Bauprodukt</b>	Bauchemie > Mörtel > Fugenmörtel		
<b>Raum-Nr.</b>	Küche	<b>Analysenparameter</b>	Asbest, VDI 3866-5 Anh. B, Misch., NWG 0,001% (1.01.01.0002)

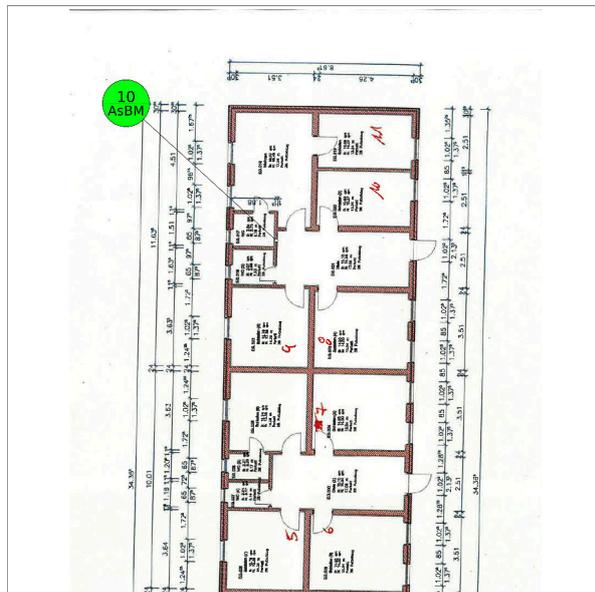
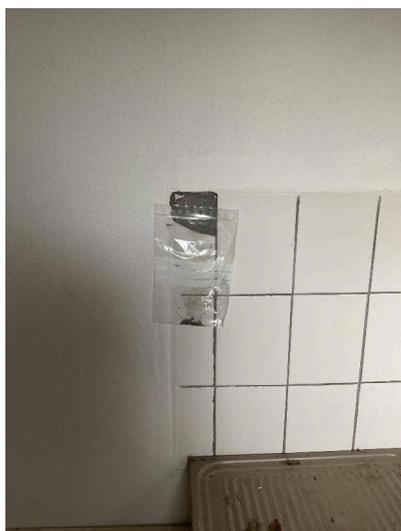
# Obdachlosenheim Drei Eichen 3, 3A und 4 in 31303 Burgdorf Nr. 10

<b>Ergebnis:</b>	ohne Befund		
<b>Probenahmedatum</b>	22.08.2024	<b>Probe-Nr.</b>	10
<b>Bauteil</b>	Fliesen > Wandfliese		
<b>Bauprodukt</b>	Bauchemie > Mörtel > Dickbettmörtel		
<b>Raum-Nr.</b>	Küche	<b>Analysenparameter</b>	Asbest, VDI 3866-5 Anh. B, Misch., NWG 0,001% (1.01.01.0002)

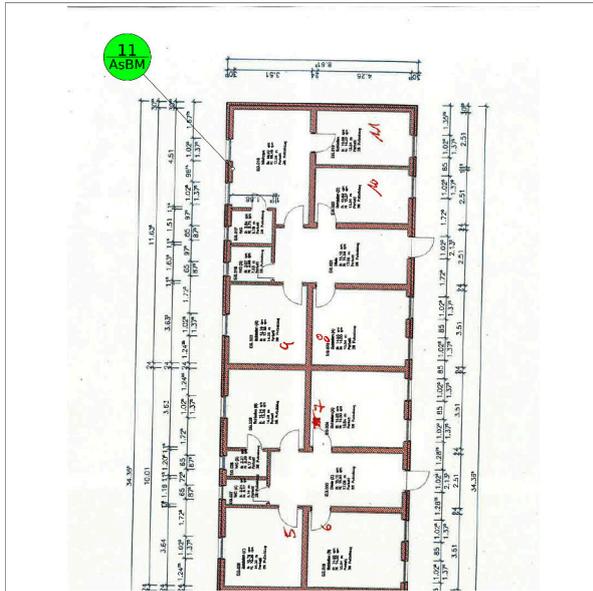
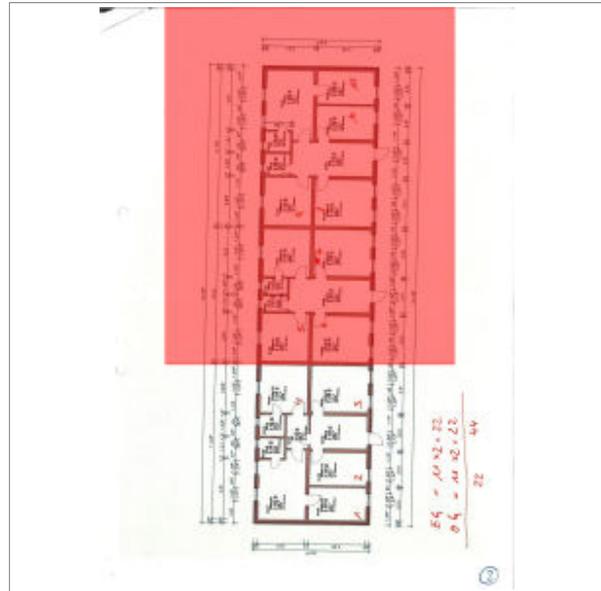
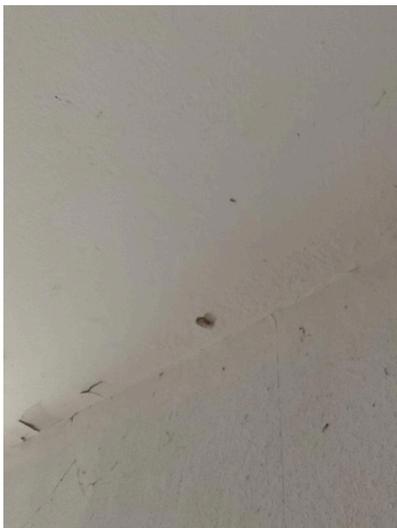
# Obdachlosenheim Drei Eichen 3, 3A und 4 in 31303 Burgdorf Nr. 11

**Ergebnis:** ohne Befund

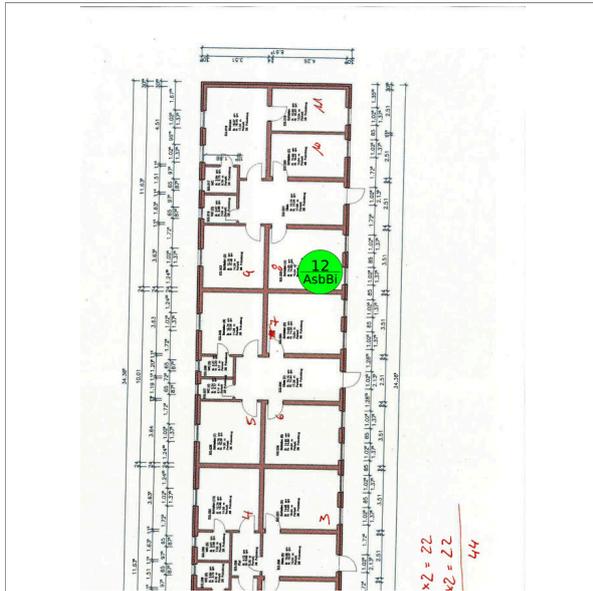
# Obdachlosenheim Drei Eichen 3, 3A und 4 in 31303 Burgdorf Nr. 12

<b>Ergebnis:</b>	ohne Befund	<b>Probe-Nr.</b>	12
<b>Probenahmedatum</b>	22.08.2024	<b>Analysenparameter</b>	Asbest/KMF in Teer/Bitu. VDI 3866-5, Anh. B, NWG 0,001% (1.01.01.0004)
<b>Bauteil</b>	Boden > Bodenaufbau	<b>Bemerkung</b>	Schwarzabdichtung
<b>Raum-Nr.</b>	Schlafen	<b>Beschreibung:</b>

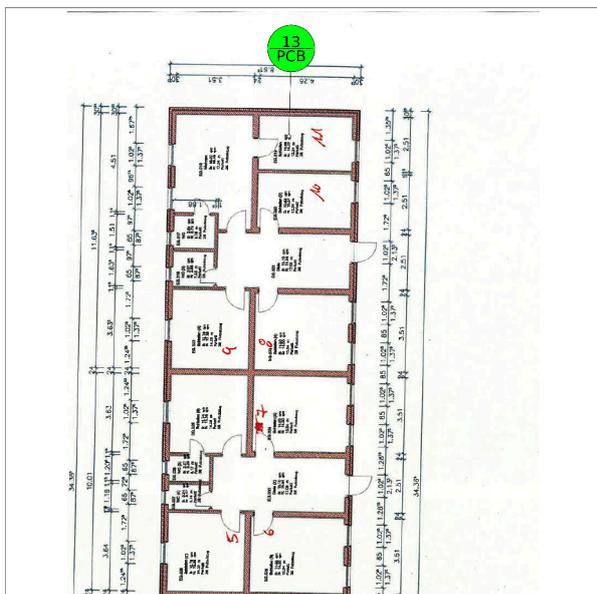
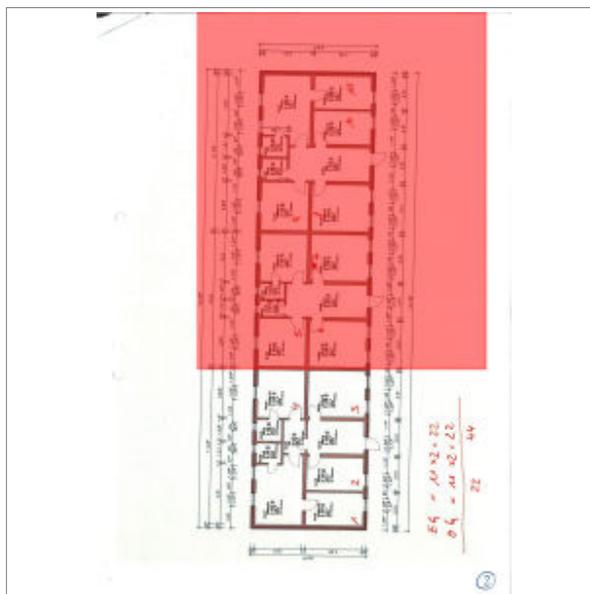
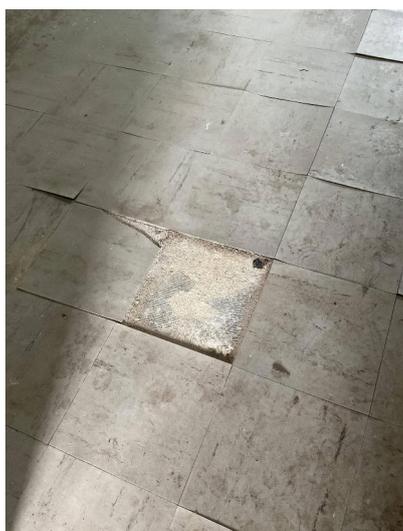
Nr. 13

**Ergebnis:** ohne Befund

**Bemerkung** + Kleberanhaftungen

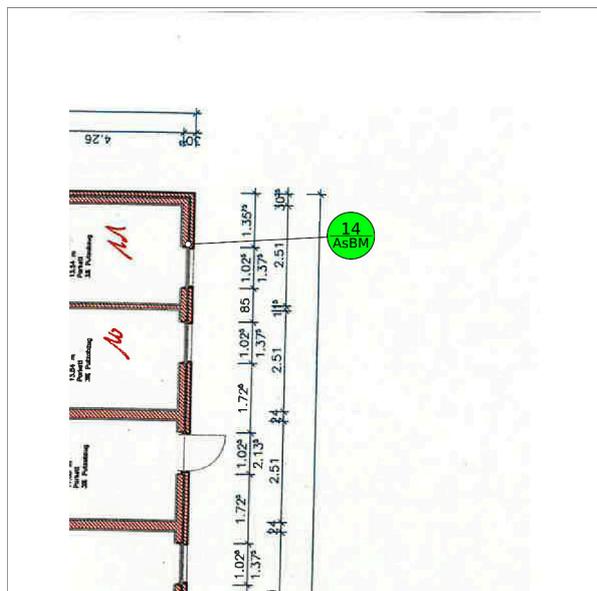
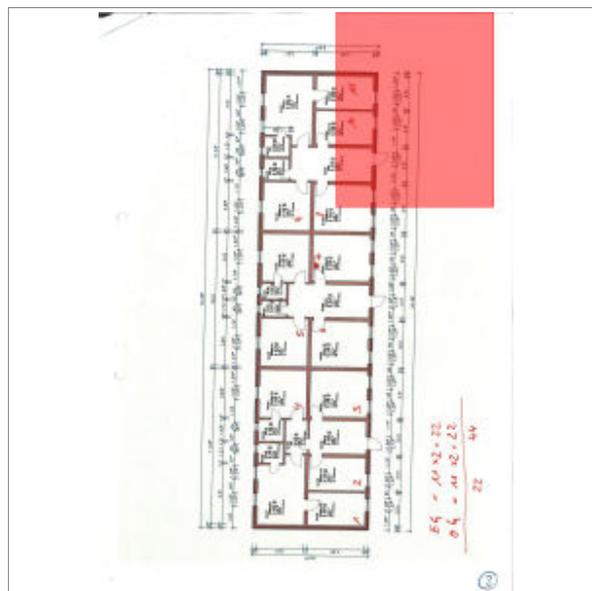
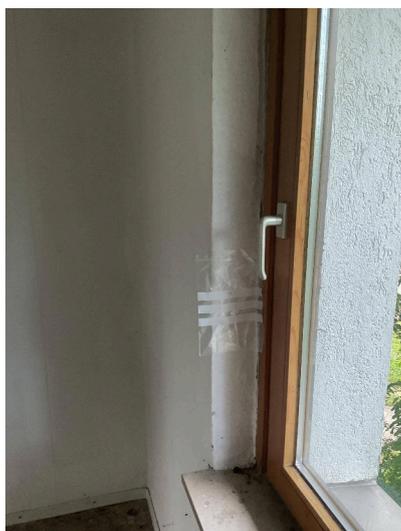
Nr. 14

<b>Ergebnis:</b>	ohne Befund		
<b>Probenahmedatum</b>	22.08.2024	<b>Probe-Nr.</b>	14
<b>Bauteil</b>	Fenster > Fensterlaibung > Fensterlaibung, innen		
<b>Bauprodukt</b>	Bauchemie > Putze		
<b>Raum-Nr.</b>	Wohnen	<b>Analysenparameter</b>	Asbest, VDI 3866-5 Anh. B, Misch., NWG 0,001% (1.01.01.0002)

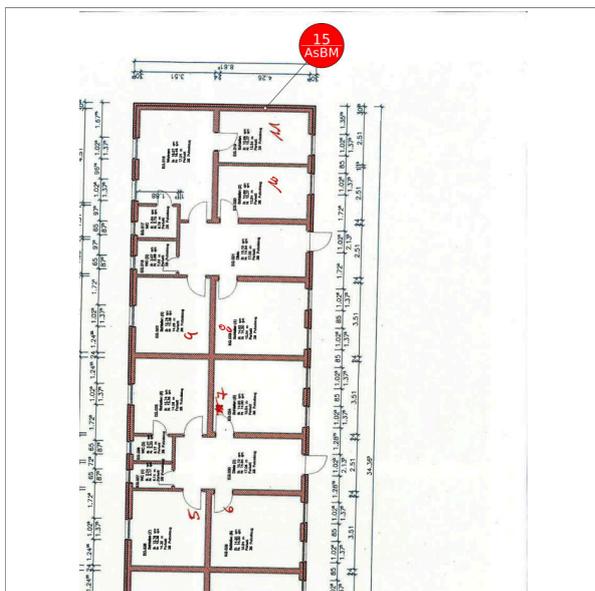
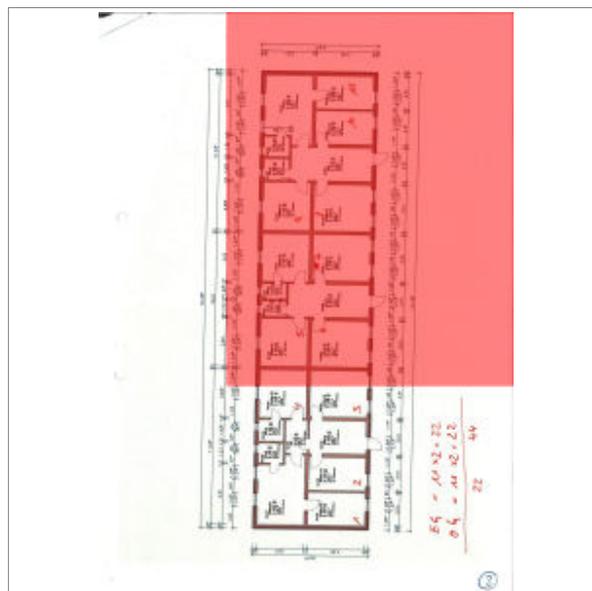
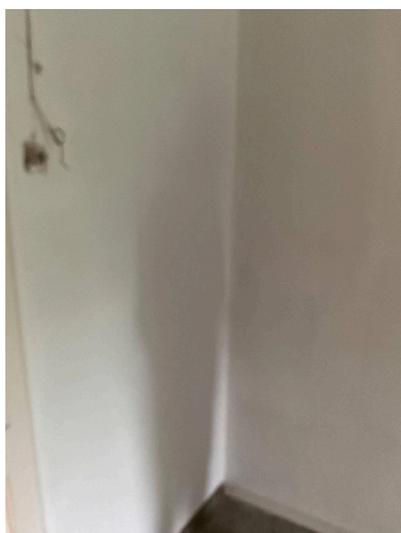
Nr. 15

<b>Ergebnis:</b>	arbeitsschutzrelevante Belastung		
<b>Probenahmedatum</b>	22.08.2024	<b>Probe-Nr.</b>	15
<b>Bauteil</b>	Wand > Massivwand > Außenwand, massiv		
<b>Bauprodukt</b>	Bauchemie > Putze		
<b>Raum-Nr.</b>	Wohnen	<b>Analysenparameter</b>	Asbest, VDI 3866-5 Anh. B, Misch., NWG 0,001% (1.01.01.0002)

Bei Arbeiten an den Wandflächen mit Eingriffen in die Oberflächen sind bei der Planung und Durchführung der Maßnahmen die Vorgaben der TRGS 519 (Kap. 14, Spezielle Regelungen für Abbruch- und Sanierungsarbeiten an schwachgebundenen Asbestprodukten) (Sanierung mit 4-Kammer-Personen-Schleusenanlage (inkl. Duscheinheit), Materialschleuse und 20 Pa Unterdruck) bzw. behördliche genehmigte Tätigkeiten geringer Exposition (Kap. 2.8) sowie emissionsarme BT-Verfahren (Kap.2.9) zu berücksichtigen. In den weiteren exemplarisch entnommenen Proben von Wand- und Deckenflächen, Fugenmassen und Klebern von Wand- und Bodenfliesen sowie Fußbodenaufbauten

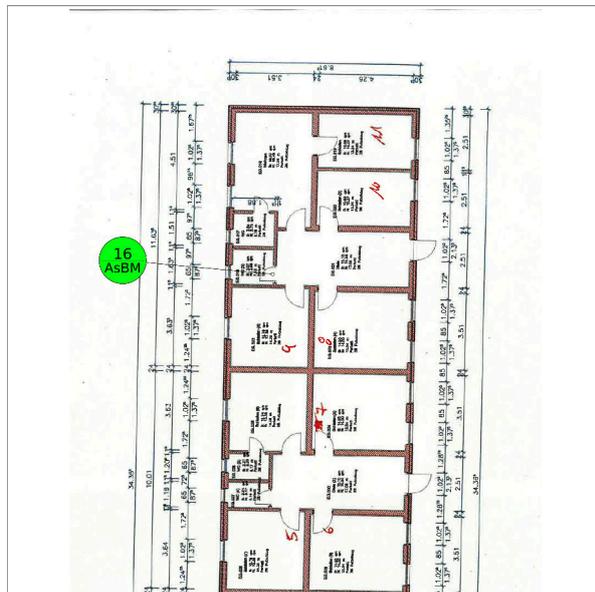
<b>Ergebnis:</b>	ohne Befund		
<b>Probenahmedatum</b>	22.08.2024	<b>Probe-Nr.</b>	16
<b>Bauteil</b>	Fliesen > Bodenfliese		
<b>Bauprodukt</b>	Bauchemie > Mörtel > Fugenmörtel		
<b>Raum-Nr.</b>	WC	<b>Analysenparameter</b>	Asbest, VDI 3866-5 Anh. B, Misch., NWG 0,001% (1.01.01.0002)
<b>Beschreibung:</b>

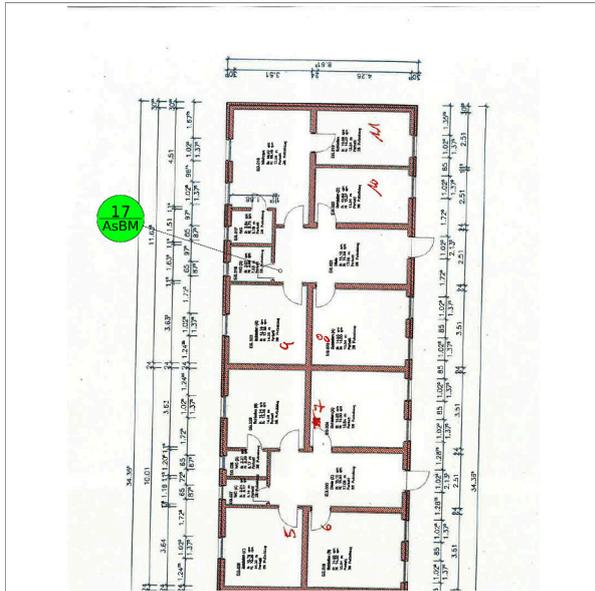
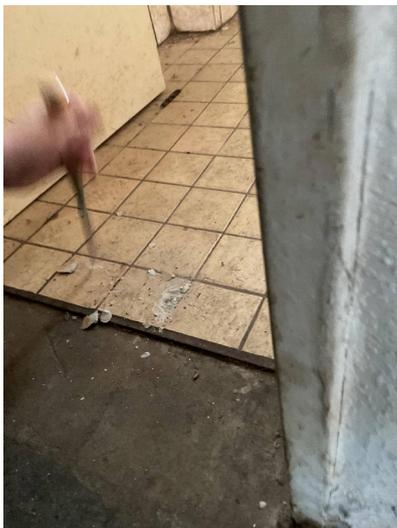
<b>Ergebnis:</b>	ohne Befund		
<b>Probenahmedatum</b>	22.08.2024	<b>Probe-Nr.</b>	17
<b>Bauteil</b>	Fliesen > Bodenfliese		
<b>Bauprodukt</b>	Bauchemie > Mörtel > Dickbettmörtel		
<b>Raum-Nr.</b>	WC	<b>Analysenparameter</b>	Asbest, VDI 3866-5 Anh. B, Misch., NWG 0,001% (1.01.01.0002)

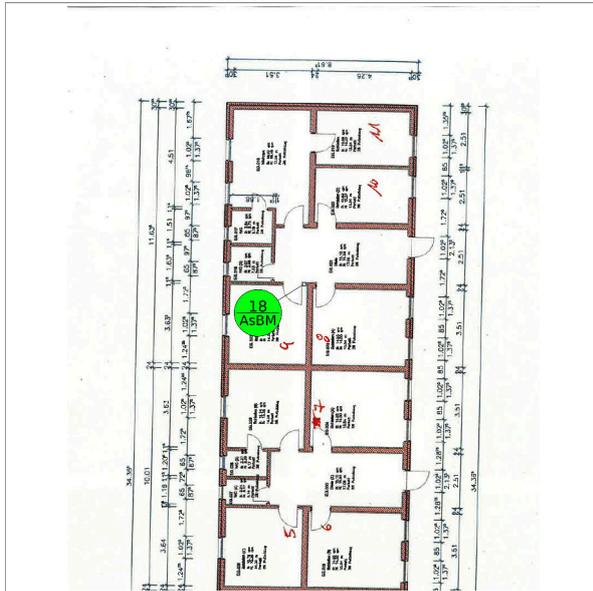
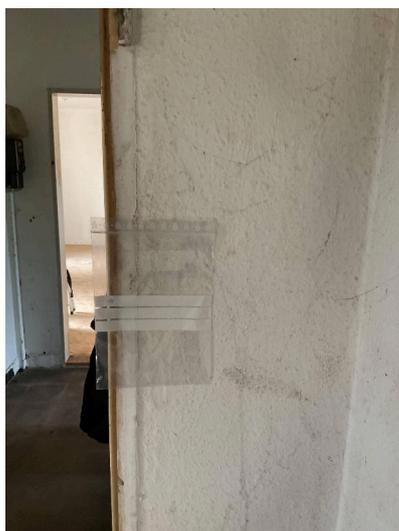
<b>Ergebnis:</b>	ohne Befund		
<b>Probenahmedatum</b>	22.08.2024	<b>Probe-Nr.</b>	18
<b>Bauteil</b>	Tür > Holztür > Wandanschluss, Holztür		
<b>Bauprodukt</b>	Bauchemie > Putze		
<b>Raum-Nr.</b>	Schlafen	<b>Analysenparameter</b>	Asbest, VDI 3866-5 Anh. B, Misch., NWG 0,001% (1.01.01.0002)

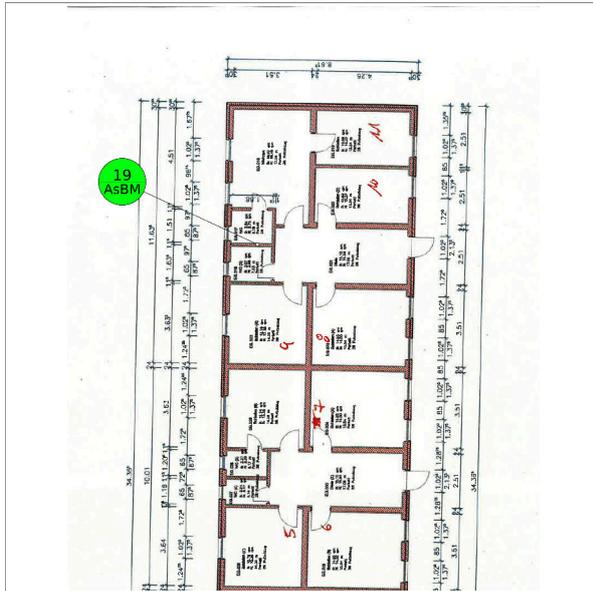
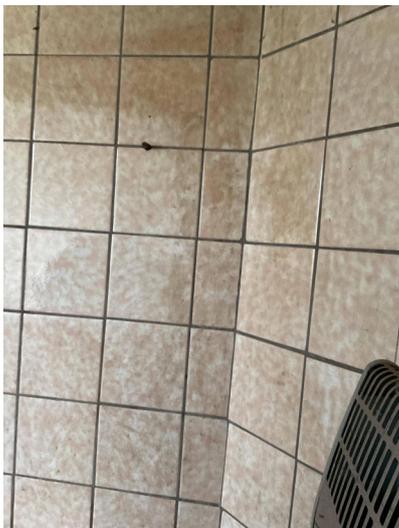
<b>Ergebnis:</b>	ohne Befund		
<b>Probenahmedatum</b>	22.08.2024	<b>Probe-Nr.</b>	19
<b>Bauteil</b>	Fliesen > Wandfliese		
<b>Bauprodukt</b>	Bauchemie > Mörtel > Fugenmörtel		
<b>Raum-Nr.</b>	WC	<b>Analysenparameter</b>	Asbest, VDI 3866-5 Anh. B, Misch., NWG 0,001% (1.01.01.0002)

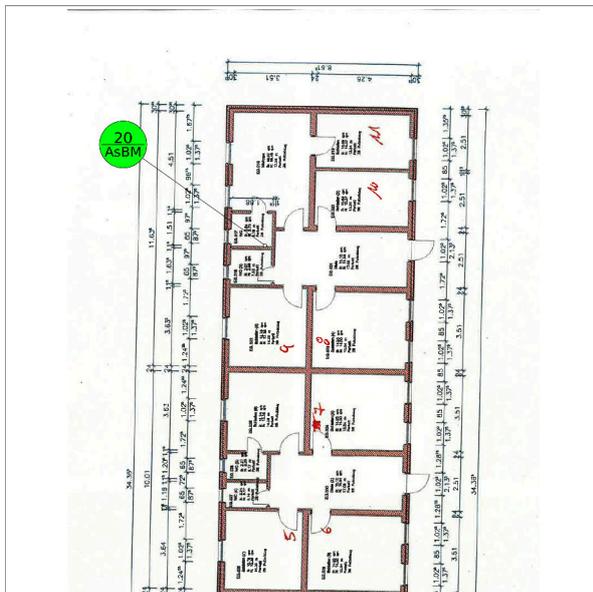
<b>Ergebnis:</b>	ohne Befund		
<b>Probenahmedatum</b>	22.08.2024	<b>Probe-Nr.</b>	20
<b>Bauteil</b>	Fliesen > Wandfliese		
<b>Bauprodukt</b>	Bauchemie > Mörtel > Dickbettmörtel		
<b>Raum-Nr.</b>	WC	<b>Analysenparameter</b>	Asbest, VDI 3866-5 Anh. B, Misch., NWG 0,001% (1.01.01.0002)
<b>Beschreibung:</b>

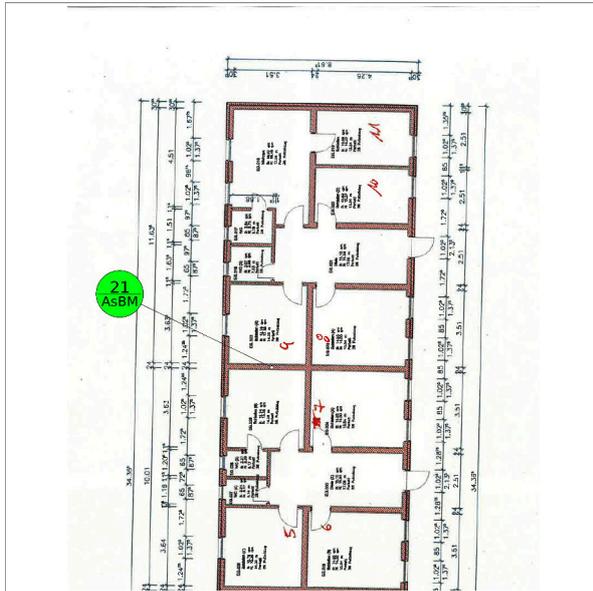
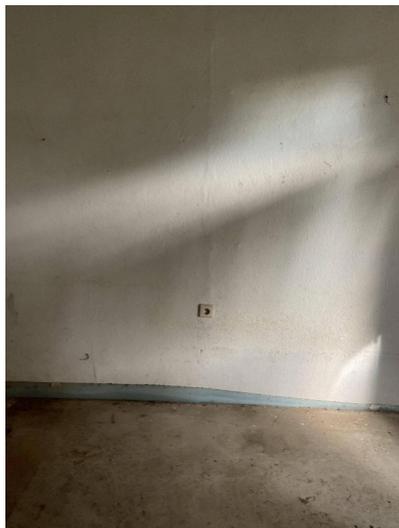
Nr. 21

<b>Ergebnis:</b>	ohne Befund		
<b>Probenahmedatum</b>	22.08.2024	<b>Probe-Nr.</b>	21
<b>Bauteil</b>	Wand > Massivwand > Innenwand, massiv		
<b>Bauprodukt</b>	Bauchemie > Putz		
<b>Raum-Nr.</b>	Schlafen	<b>Analysenparameter</b>	Asbest, VDI 3866-5 Anh. B, Misch., NWG 0,001% (1.01.01.0002)

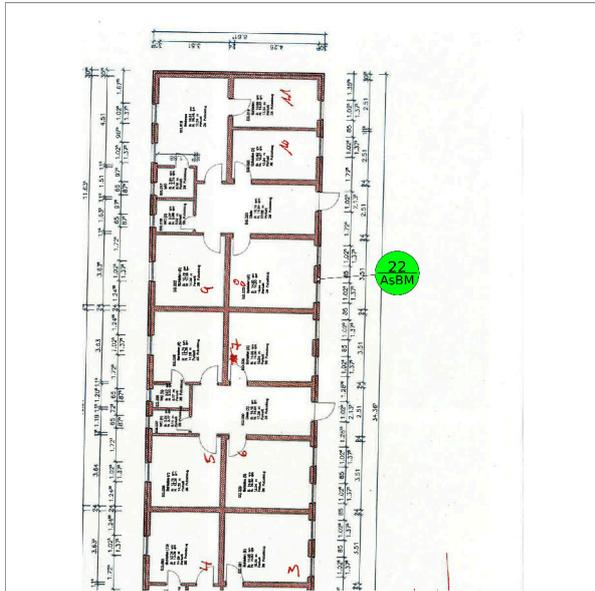
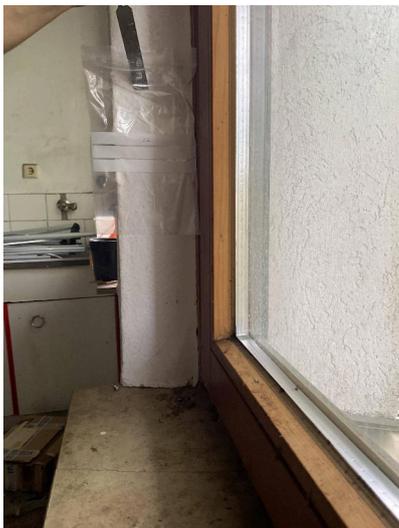
<b>Ergebnis:</b>	ohne Befund		
<b>Probenahmedatum</b>	22.08.2024	<b>Probe-Nr.</b>	22
<b>Bauteil</b>	Fenster > Fensterlaibung > Fensterlaibung, innen		
<b>Bauprodukt</b>	Bauchemie > Putze		
<b>Raum-Nr.</b>	Schlafen	<b>Analysenparameter</b>	Asbest, VDI 3866-5 Anh. B, Misch., NWG 0,001% (1.01.01.0002)

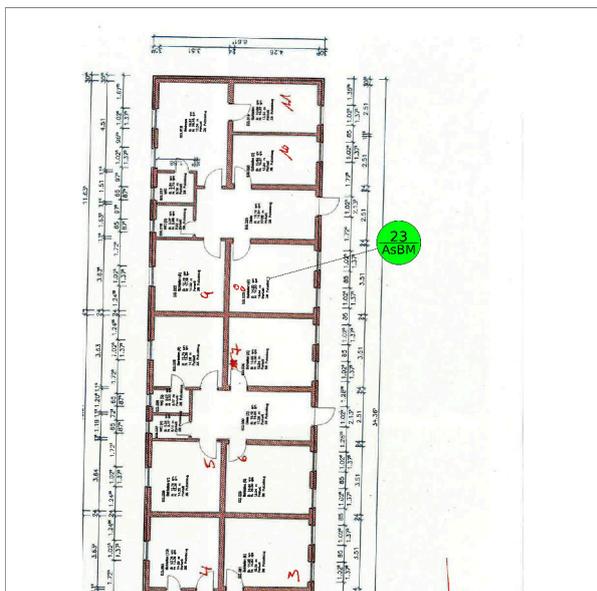
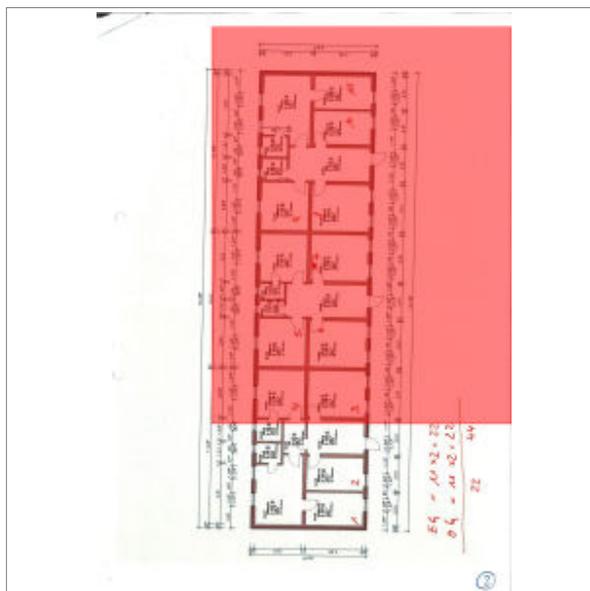
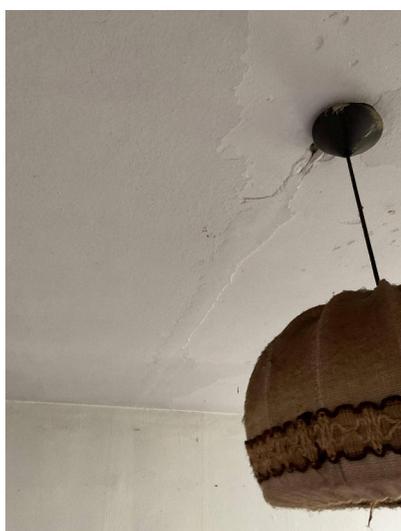
<b>Ergebnis:</b>	ohne Befund		
<b>Probenahmedatum</b>	22.08.2024	<b>Probe-Nr.</b>	23
<b>Bauteil</b>	Decke > Massivdecke		
<b>Bauprodukt</b>	Bauchemie > Putze		
<b>Raum-Nr.</b>	Schlafen	<b>Analysenparameter</b>	Asbest, VDI 3866-5 Anh. B, Misch., NWG 0,001% (1.01.01.0002)
<b>Bemerkung</b>	+ Spachtel		
<b>Beschreibung:</b>

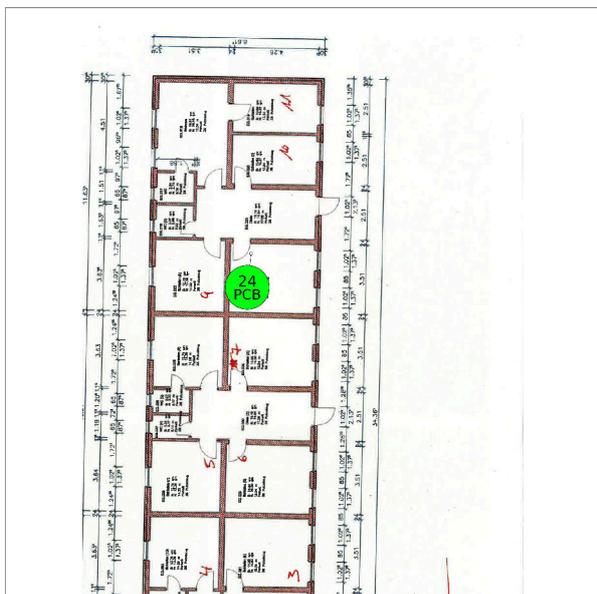
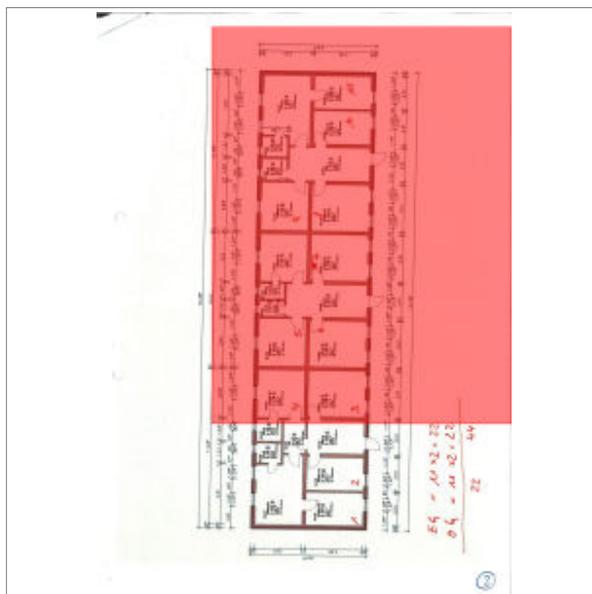
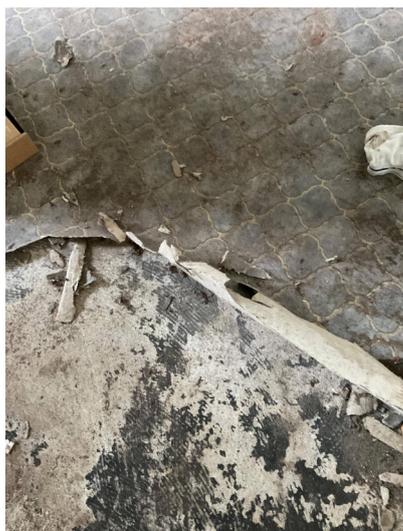
Nr. 24

<b>Ergebnis:</b>	ohne Befund	<b>Probe-Nr.</b>	24
<b>Probenahmedatum</b>	22.08.2024	<b>Bauteil</b>	Boden > Bodenbelag > Kunststoffbodenbelag
<b>Raum-Nr.</b>	Schlafen	<b>Analysenparameter</b>	PCB Material (1.01.03.0004)

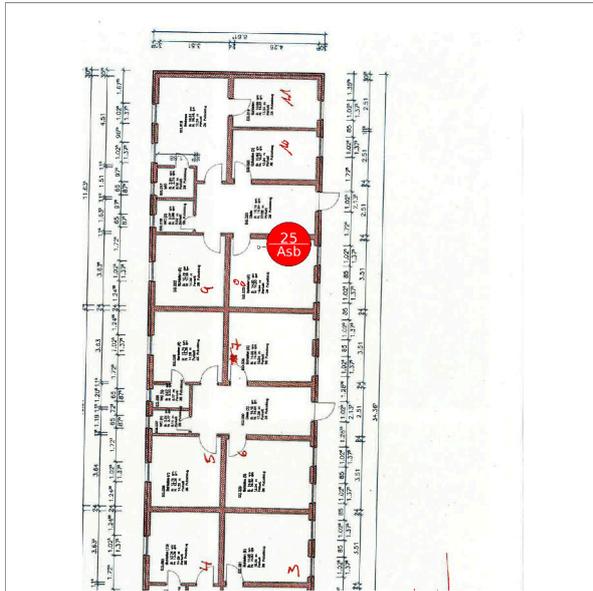
Nr. 25

<b>Ergebnis:</b>	arbeitsschutzrelevante Belastung		
<b>Probenahmedatum</b>	22.08.2024	<b>Probe-Nr.</b>	25
<b>Bauteil</b>	Boden > Bodenaufbau		
<b>Bauprodukt</b>	Bauchemie > Klebstoffe		
<b>Raum-Nr.</b>	Schlafen	<b>Analysenparameter</b>	Asbest, VDI 3866-5, NWG 1% (1.01.01.0005)
<b>Beschreibung:</b>

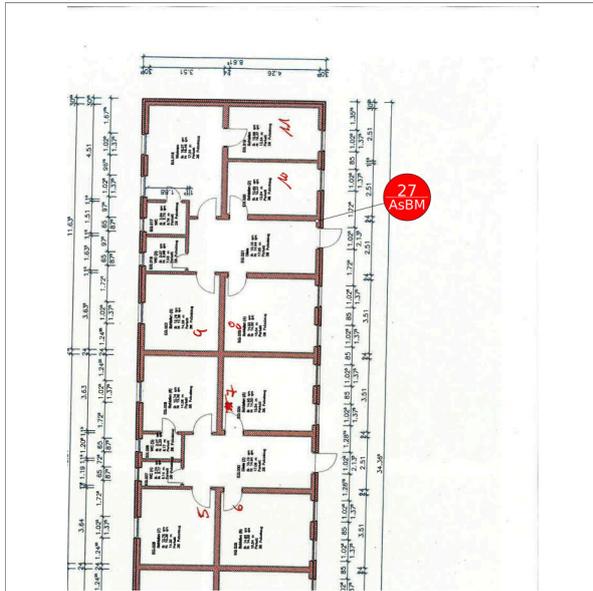
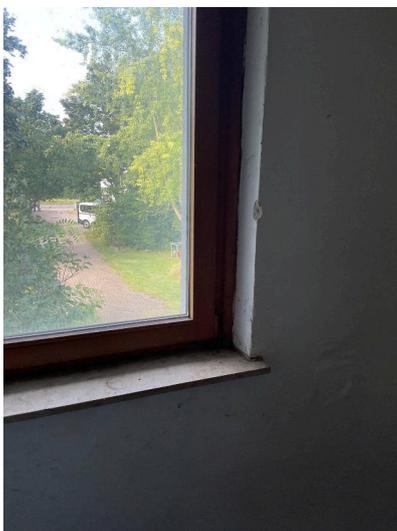
<b>Ergebnis:</b>	arbeitsschutzrelevante Belastung		
<b>Probenahmedatum</b>	22.08.2024	<b>Probe-Nr.</b>	27
<b>Bauteil</b>	Wand > Massivwand > Außenwand, massiv		
<b>Bauprodukt</b>	Bauchemie > Putze		
<b>Raum-Nr.</b>	Treppenhaus	<b>Analysenparameter</b>	Asbest, VDI 3866-5 Anh. B, Misch., NWG 0,001% (1.01.01.0002)

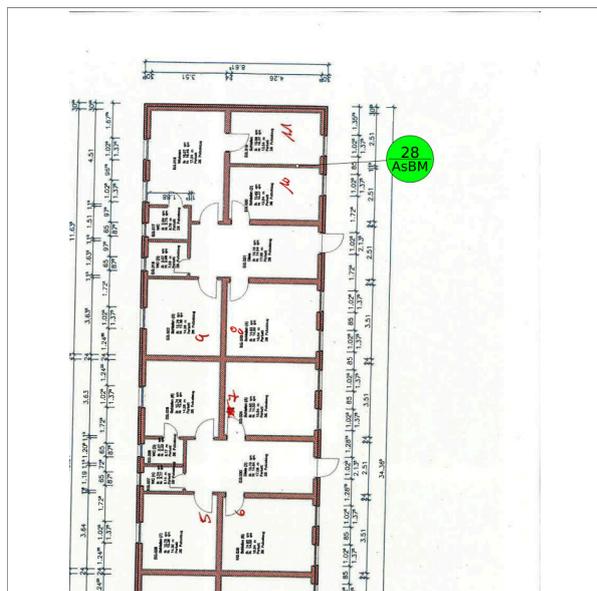
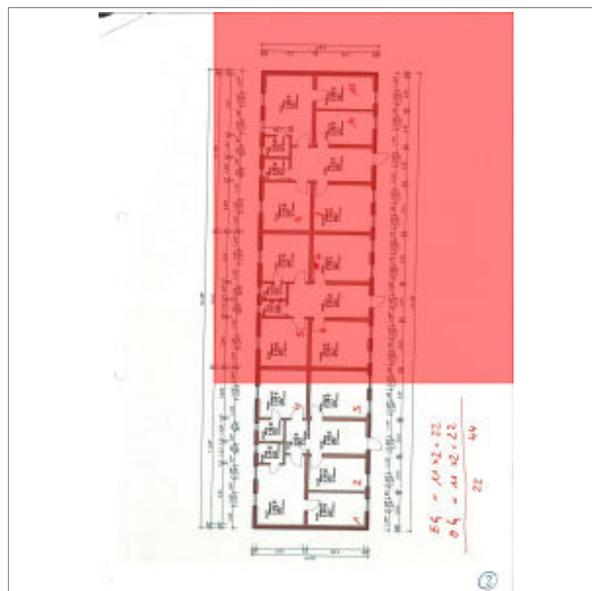
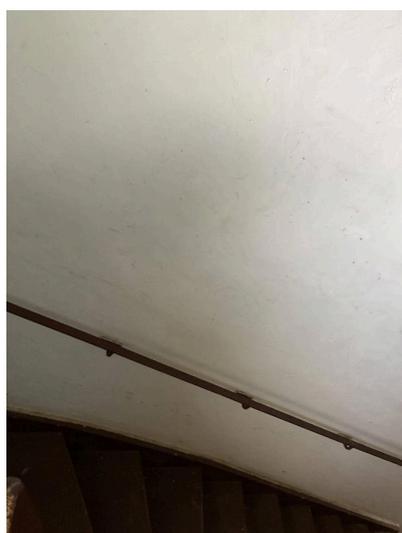
Nr. 28

<b>Ergebnis:</b>	ohne Befund		
<b>Probenahmedatum</b>	22.08.2024	<b>Probe-Nr.</b>	28
<b>Bauteil</b>	Wand > Massivwand > Innenwand, massiv		
<b>Bauprodukt</b>	Bauchemie > Putz		
<b>Raum-Nr.</b>	Treppenhaus	<b>Analysenparameter</b>	Asbest, VDI 3866-5 Anh. B, Misch., NWG 0,001% (1.01.01.0002)

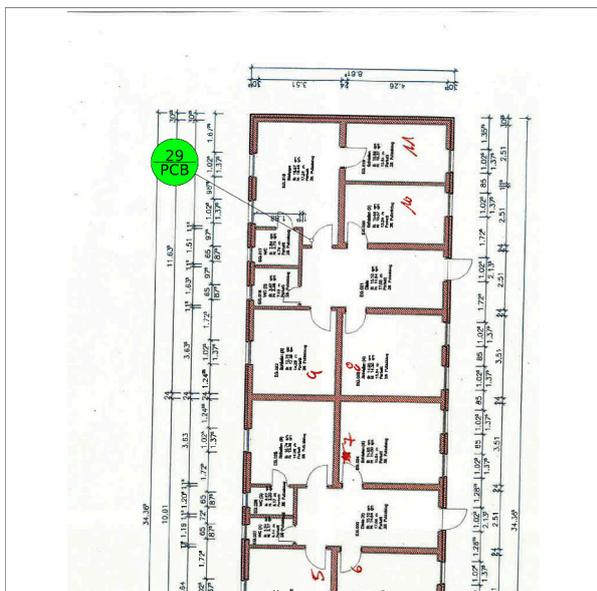
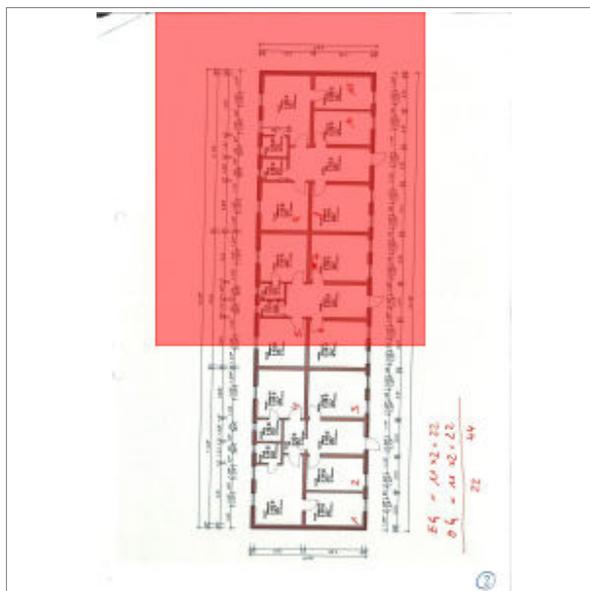
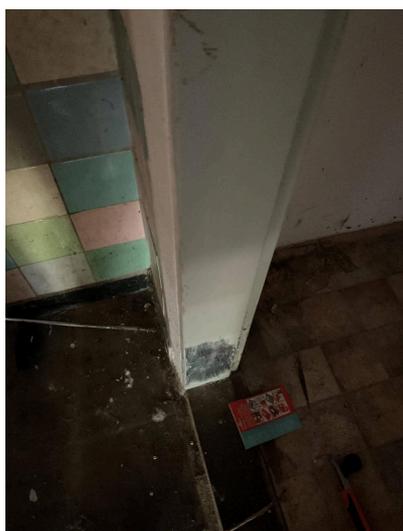
Nr. 29

<b>Ergebnis:</b>	ohne Befund		
<b>Probenahmedatum</b>	22.08.2024	<b>Probe-Nr.</b>	29
<b>Bauteil</b>	Tür > Metalltür > Metallzarge		
<b>Bauprodukt</b>	Anstriche, Beschichtung > Lack		
<b>Raum-Nr.</b>	Diele	<b>Analysenparameter</b>	PCB Material (1.01.03.0004)
