## **Gutachten**

**Obdachlosenheim Drei Eichen 3, 3A und 4 in**

**31303 Burgdorf**

**- Orientierende Rückbauuntersuchung -**

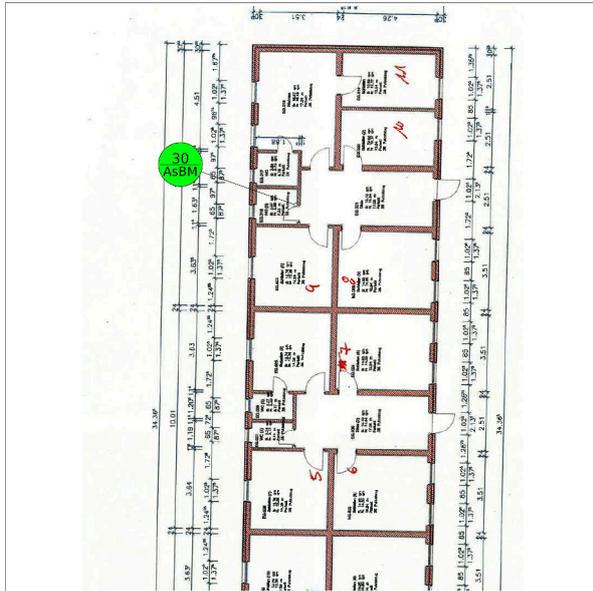
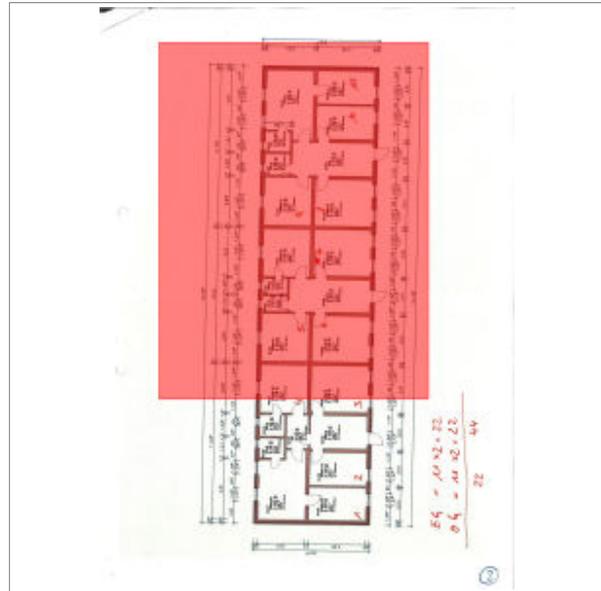
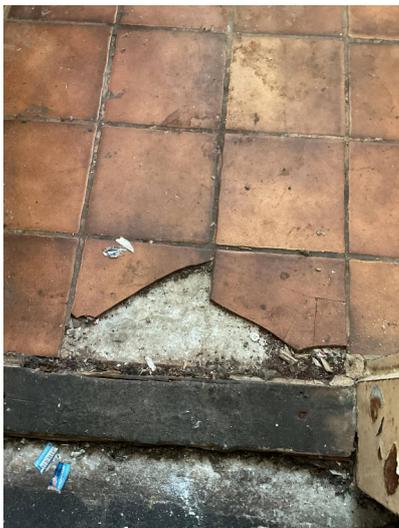
<b>Ergebnis:</b>	ohne Befund		
<b>Probenahmedatum</b>	22.08.2024	<b>Probe-Nr.</b>	30
<b>Bauteil</b>	Fliesen > Bodenfliese		
<b>Bauprodukt</b>	Bauchemie > Mörtel > Fugenmörtel		
<b>Raum-Nr.</b>	WC	<b>Analysenparameter</b>	Asbest, VDI 3866-5 Anh. B, Misch., NWG 0,001% (1.01.01.0002)

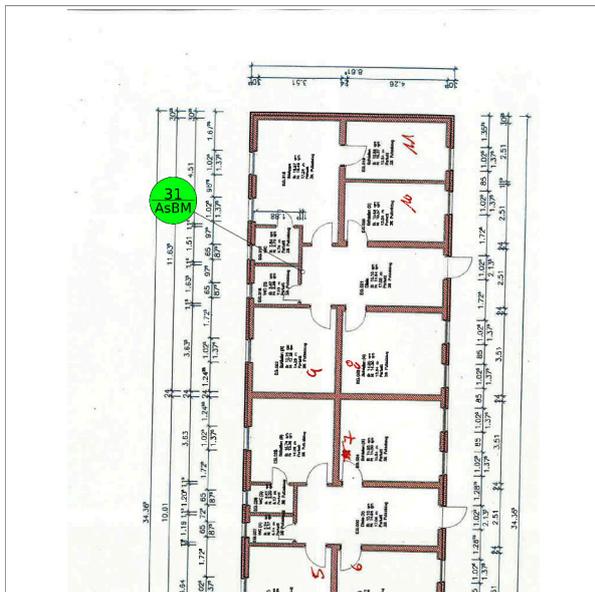
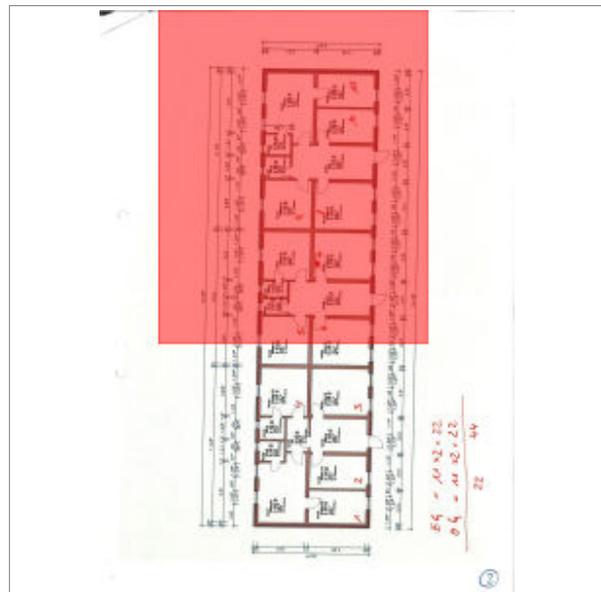
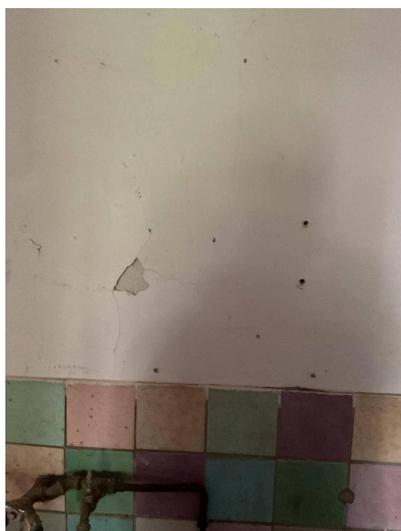
Nr. 31

<b>Ergebnis:</b>	ohne Befund		
<b>Probenahmedatum</b>	22.08.2024	<b>Probe-Nr.</b>	31
<b>Bauteil</b>	Wand > Massivwand > Innenwand, massiv		
<b>Bauprodukt</b>	Bauchemie > Spachtelmassen		
<b>Raum-Nr.</b>	Diele	<b>Analysenparameter</b>	Asbest, VDI 3866-5 Anh. B, Misch., NWG 0,001% (1.01.01.0002)

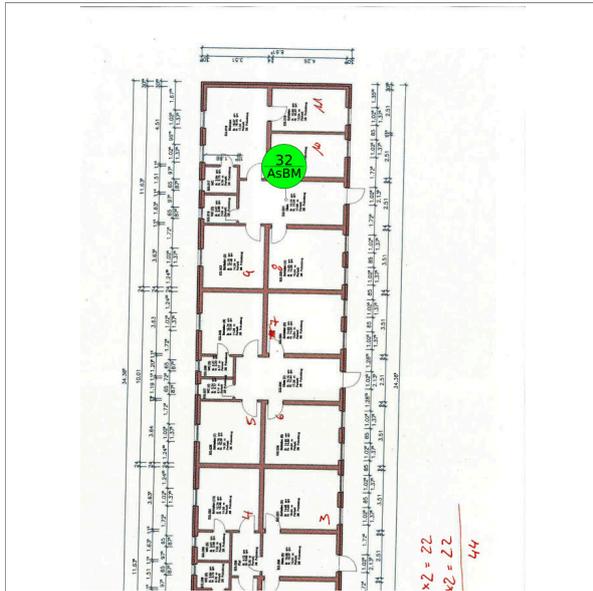
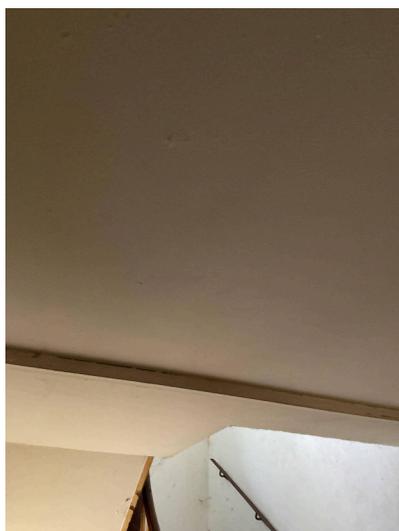
Nr. 32

**Ergebnis:** ohne Befund

**Bauteil** Decke > Massivdecke

**Bauprodukt** Bauchemie > Putze

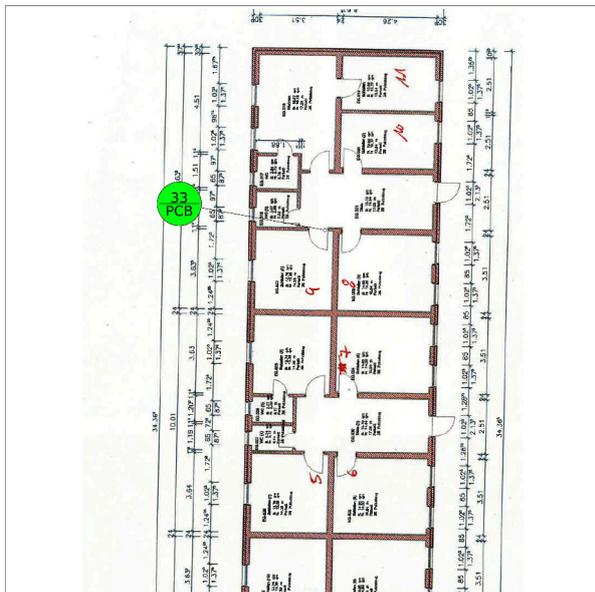
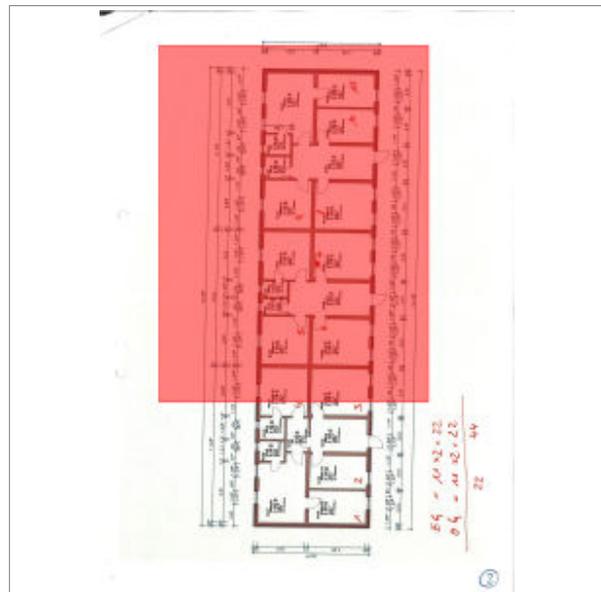
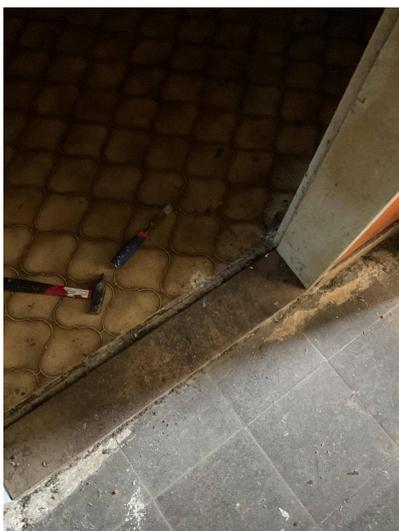
# Obdachlosenheim Drei Eichen 3, 3A und 4 in 31303 Burgdorf Nr. 33

**Ergebnis:** ohne Befund

**Bauteil** Boden > Bodenbelag > Kunststoffbodenbelag

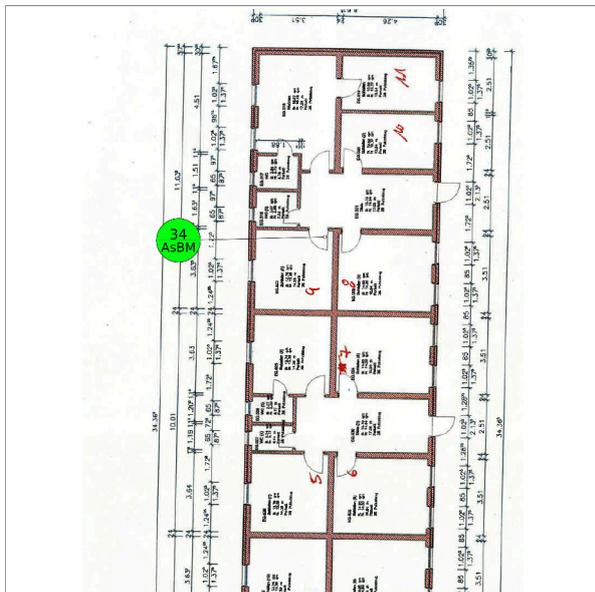
# Obdachlosenheim Drei Eichen 3, 3A und 4 in 31303 Burgdorf Nr. 34

<b>Ergebnis:</b>	ohne Befund		
<b>Probenahmedatum</b>	22.08.2024	<b>Probe-Nr.</b>	34
<b>Bauteil</b>	Boden > Estrich		
<b>Raum-Nr.</b>	Schlafen	<b>Analysenparameter</b>	Asbest, VDI 3866-5 Anh. B, Misch., NWG 0,001% (1.01.01.0002)
<b>Bemerkung</b>	Kernbohrung 1: Estrich 4 cm Beton 5 cm Schwarzabdichtung Estrich 5 cm		
<b>Beschreibung:</b>

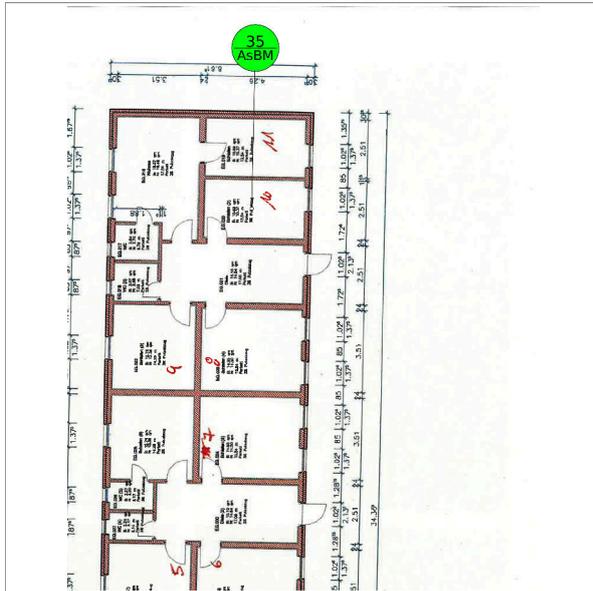
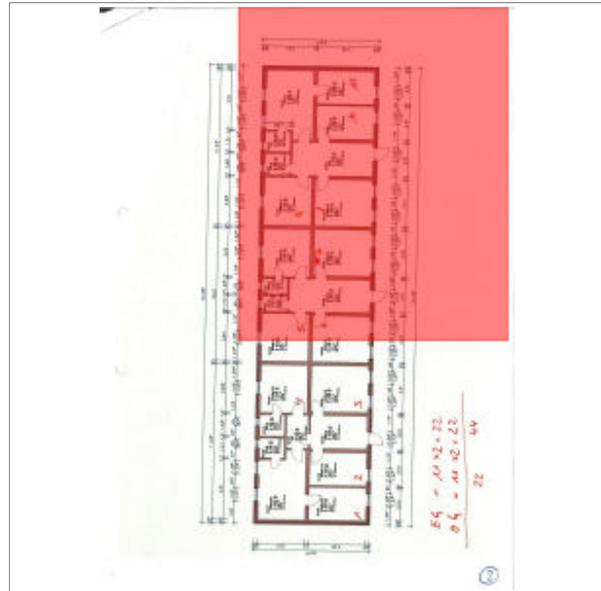
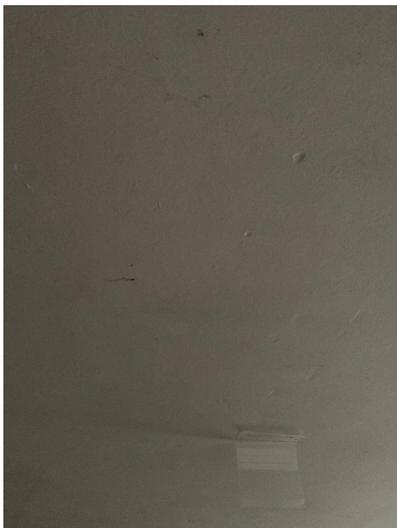
# Obdachlosenheim Drei Eichen 3, 3A und 4 in 31303 Burgdorf Nr. 35

<b>Ergebnis:</b>	ohne Befund		
<b>Probenahmedatum</b>	22.08.2024	<b>Probe-Nr.</b>	35
<b>Bauteil</b>	Decke > Massivdecke		
<b>Bauprodukt</b>	Bauchemie > Putze		
<b>Raum-Nr.</b>	Schlafen	<b>Analysenparameter</b>	Asbest, VDI 3866-5 Anh. B, Misch., NWG 0,001% (1.01.01.0002)

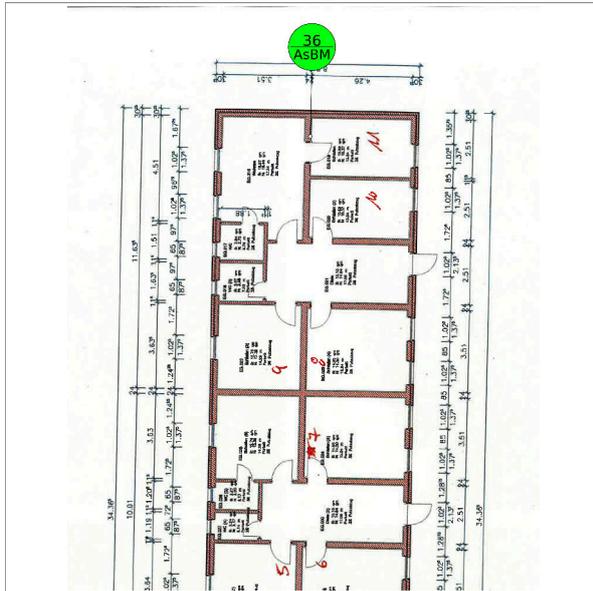
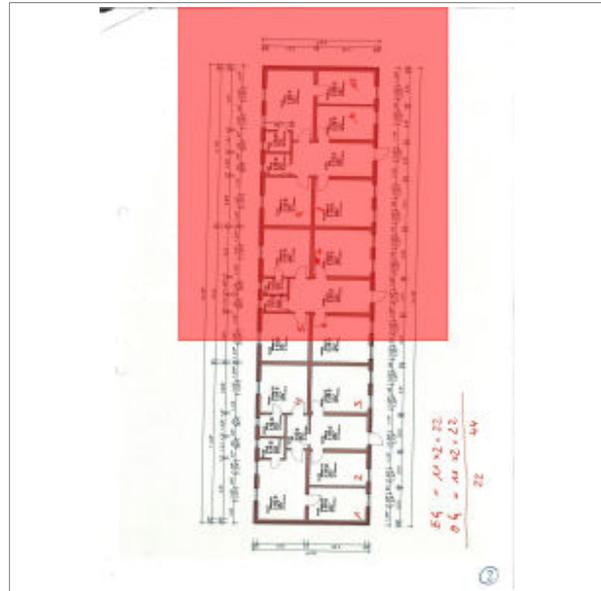
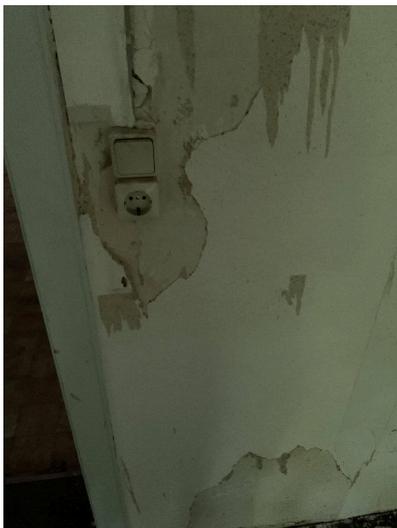
# Obdachlosenheim Drei Eichen 3, 3A und 4 in 31303 Burgdorf Nr. 36

<b>Ergebnis:</b>	ohne Befund		
<b>Probenahmedatum</b>	22.08.2024	<b>Probe-Nr.</b>	36
<b>Bauteil</b>	Tür > Holztür > Wandanschluss, Holztür		
<b>Bauprodukt</b>	Bauchemie > Putze		
<b>Raum-Nr.</b>	Schlafen	<b>Analysenparameter</b>	Asbest, VDI 3866-5 Anh. B, Misch., NWG 0,001% (1.01.01.0002)

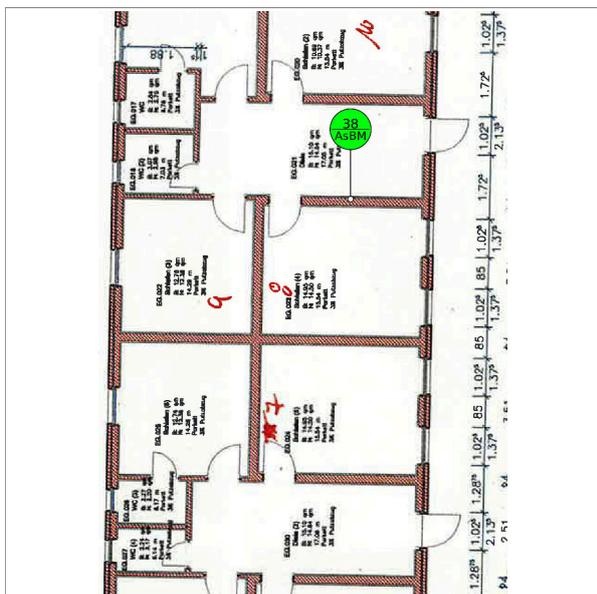
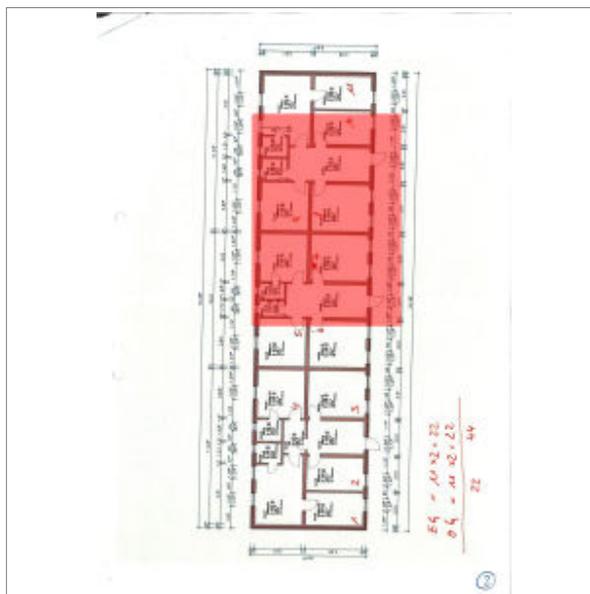
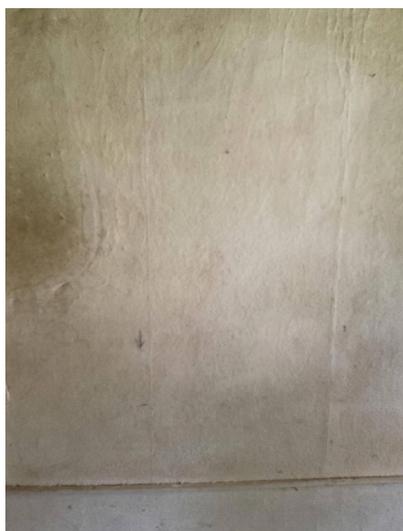
Nr. 38

<b>Ergebnis:</b>	ohne Befund		
<b>Probenahmedatum</b>	22.08.2024	<b>Probe-Nr.</b>	38
<b>Bauteil</b>	Wand > Massivwand > Innenwand, massiv		
<b>Bauprodukt</b>	Bauchemie > Putze		
<b>Raum-Nr.</b>	Schlafen	<b>Analysenparameter</b>	Asbest, VDI 3866-5 Anh. B, Misch., NWG 0,001% (1.01.01.0002)

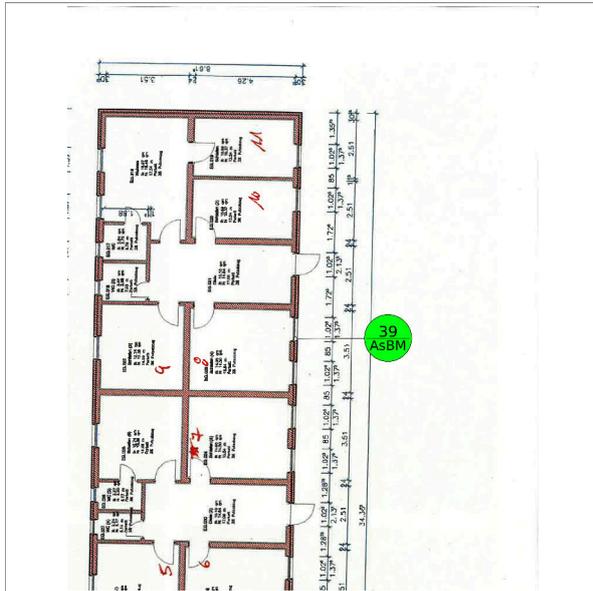
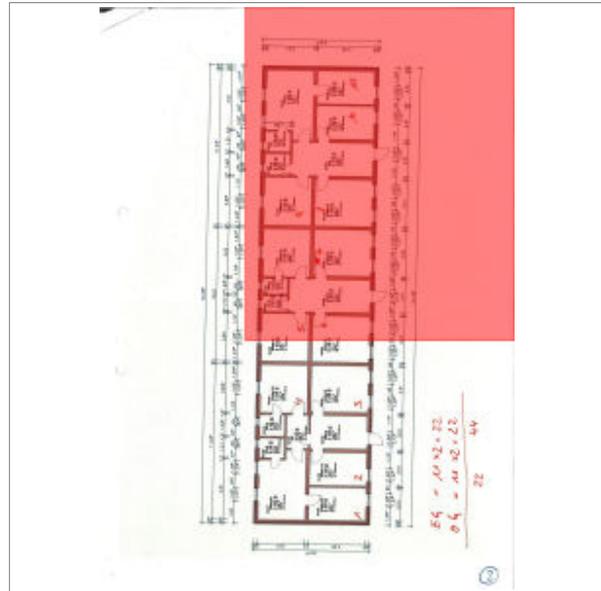
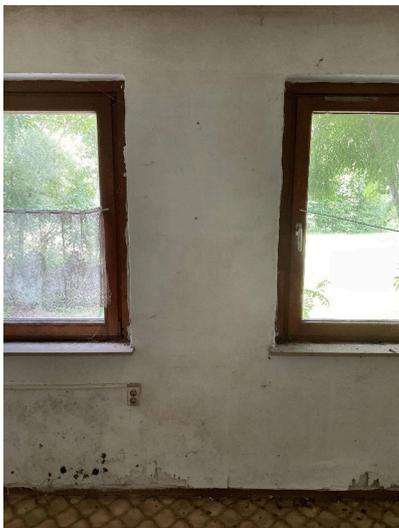
# Obdachlosenheim Drei Eichen 3, 3A und 4 in 31303 Burgdorf Nr. 39

<b>Ergebnis:</b>	ohne Befund		
<b>Probenahmedatum</b>	22.08.2024	<b>Probe-Nr.</b>	39
<b>Bauteil</b>	Fenster > Fensterlaibung > Fensterlaibung, innen		
<b>Bauprodukt</b>	Bauchemie > Putz		
<b>Raum-Nr.</b>	Schlafen	<b>Analysenparameter</b>	Asbest, VDI 3866-5 Anh. B, Misch., NWG 0,001% (1.01.01.0002)

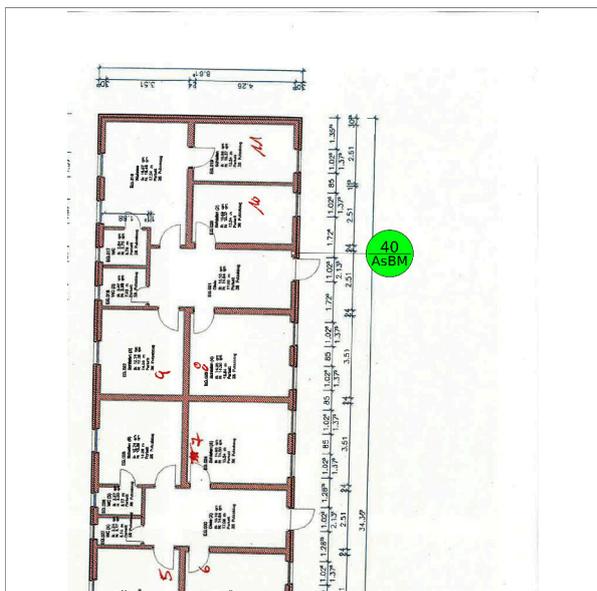
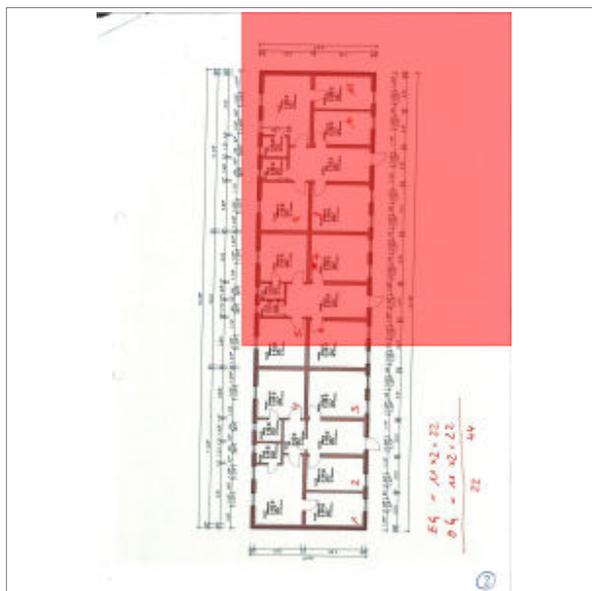
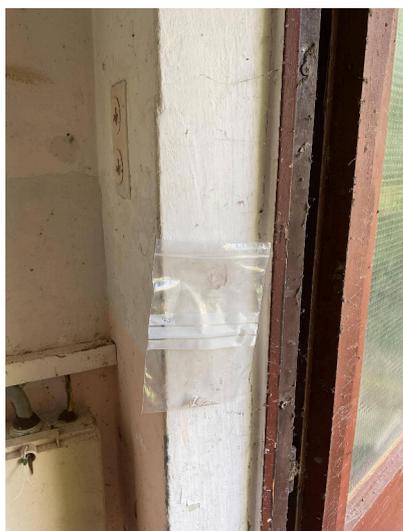
Nr. 40

<b>Ergebnis:</b>	ohne Befund		
<b>Probenahmedatum</b>	22.08.2024	<b>Probe-Nr.</b>	40
<b>Bauteil</b>	Tür > Holztür > Türleibung, Holztür		
<b>Bauprodukt</b>	Bauchemie > Putze		
<b>Raum-Nr.</b>	Diele	<b>Analysenparameter</b>	Asbest, VDI 3866-5 Anh. B, Misch., NWG 0,001% (1.01.01.0002)

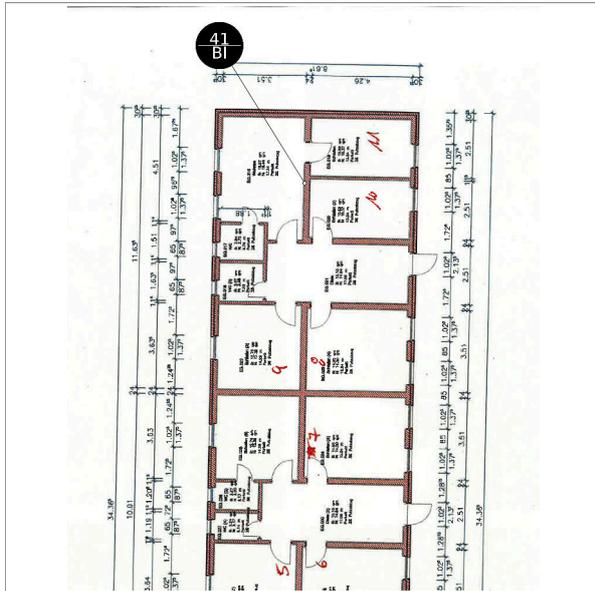
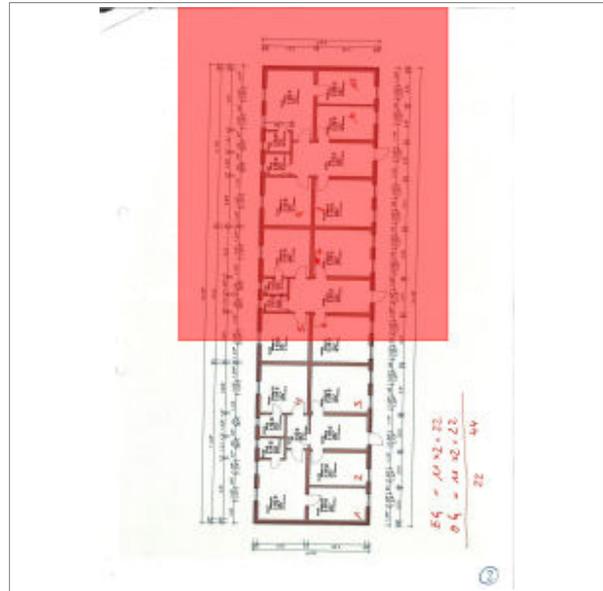
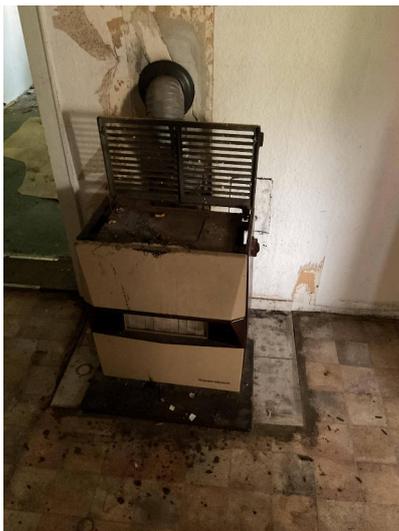
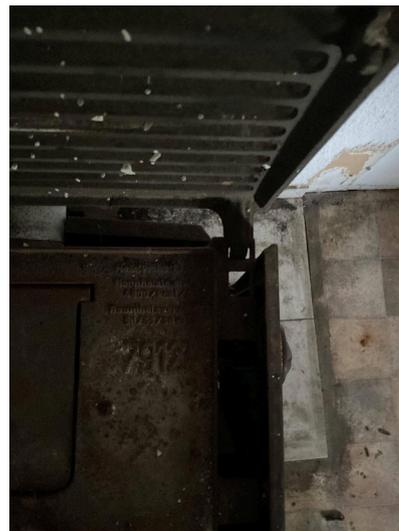
Nr. 41

Als Verdachtsmomente wurden Flachdichtungen in alten Nachtspeicheröfen aufgenommen. Die schwach gebundenen Asbestprodukte in Form von Dichtungen in den Nachtspeicheröfen werden ohne sichtbare Beschädigungen gemäß Asbestrichtlinie direkt in die Sanierungsdringlichkeitsstufe III eingestuft. Zurzeit ist eine Störung des Faserverbundes nicht festzustellen. Somit ist eine Sanierung nicht vorgeschrieben. Es ist jedoch spätestens nach 5 Jahren eine Wiederbewertung durchzuführen.

<b>Probenahmedatum</b>	22.08.2024	<b>Probe-Nr.</b>	41
<b>Bauprodukt</b>	TGA > Nachtspeicheröfen	<b>Analysenparameter</b>	Bauteilinspektion (ohne Analytik)
<b>Raum-Nr.</b>	Schlafen

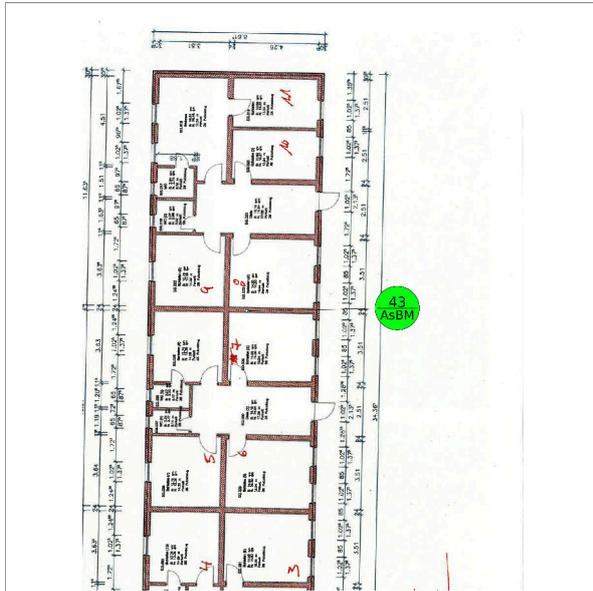
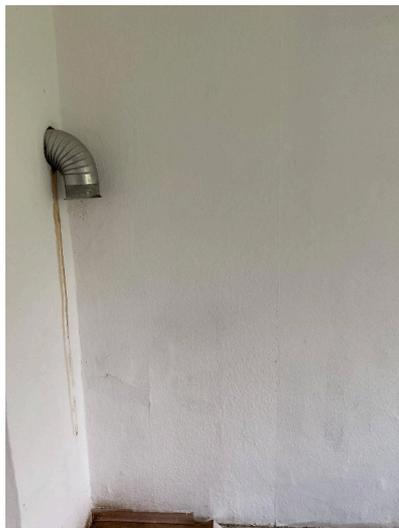
# Obdachlosenheim Drei Eichen 3, 3A und 4 in 31303 Burgdorf Nr. 43

<b>Ergebnis:</b>	ohne Befund		
<b>Probenahmedatum</b>	22.08.2024	<b>Probe-Nr.</b>	43
<b>Bauteil</b>	Wand > Massivwand > Innenwand, massiv		
<b>Bauprodukt</b>	Bauchemie > Putz		
<b>Raum-Nr.</b>	Schlafen	<b>Analysenparameter</b>	Asbest, VDI 3866-5 Anh. B, Misch., NWG 0,001% (1.01.01.0002)

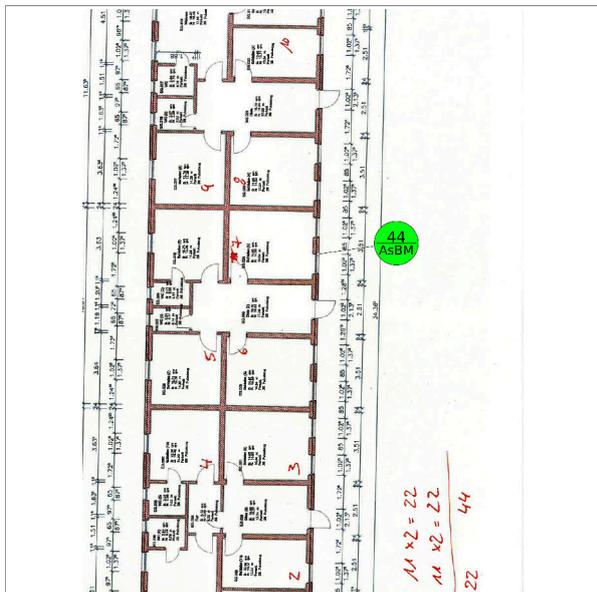
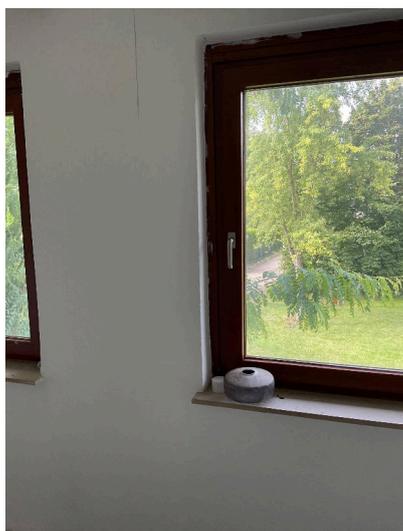
Nr. 44

<b>Ergebnis:</b>	ohne Befund		
<b>Probenahmedatum</b>	22.08.2024	<b>Probe-Nr.</b>	44
<b>Bauteil</b>	Fenster > Fensterlaibung > Fensterlaibung, innen		
<b>Bauprodukt</b>	Bauchemie > Putze		
<b>Raum-Nr.</b>	Schlafen	<b>Analysenparameter</b>	Asbest, VDI 3866-5 Anh. B, Misch., NWG 0,001% (1.01.01.0002)

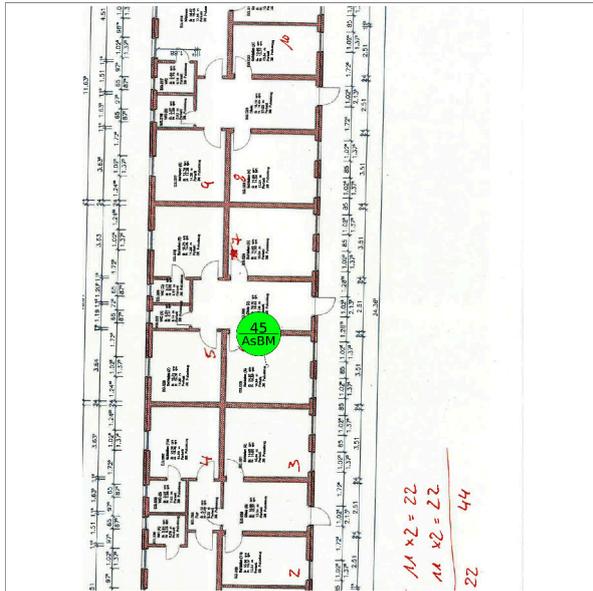
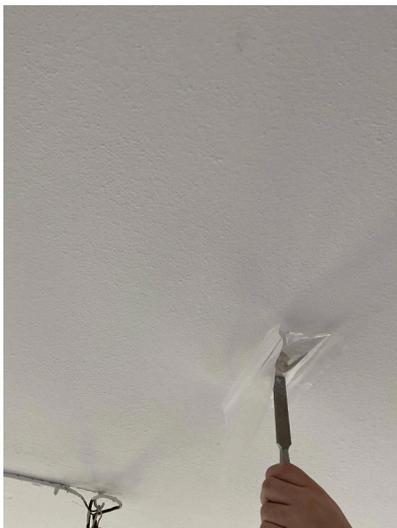
# Obdachlosenheim Drei Eichen 3, 3A und 4 in 31303 Burgdorf Nr. 45

<b>Ergebnis:</b>	ohne Befund	<b>Probe-Nr.</b>	45
<b>Probenahmedatum</b>	22.08.2024	<b>Analysenparameter</b>	Asbest, VDI 3866-5 Anh. B, Misch., NWG 0,001% (1.01.01.0002)
<b>Bauteil</b>	Decke > Massivdecke		
<b>Bauprodukt</b>	Bauchemie > Putze		
<b>Raum-Nr.</b>	Schlafen

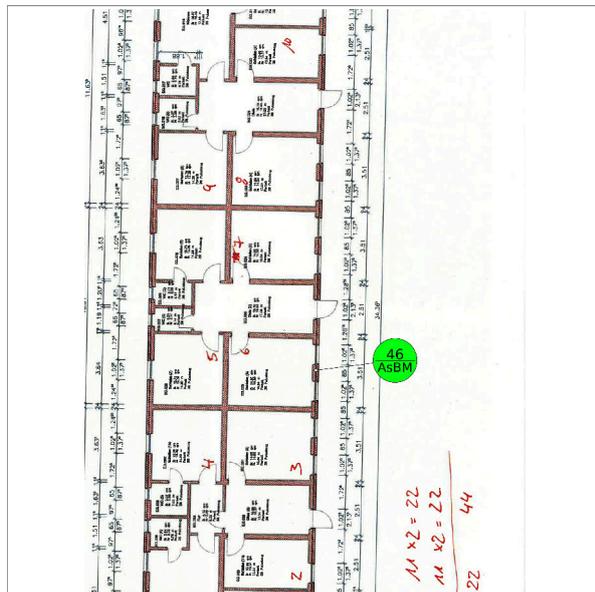
# Obdachlosenheim Drei Eichen 3, 3A und 4 in 31303 Burgdorf Nr. 46

<b>Ergebnis:</b>	ohne Befund		
<b>Probenahmedatum</b>	22.08.2024	<b>Probe-Nr.</b>	46
<b>Bauteil</b>	Wand > Massivwand > Außenwand, massiv		
<b>Bauprodukt</b>	Bauchemie > Putze		
<b>Raum-Nr.</b>	Schlafen	<b>Analysenparameter</b>	Asbest, VDI 3866-5 Anh. B, Misch., NWG 0,001% (1.01.01.0002)
<b>Beschreibung:</b>

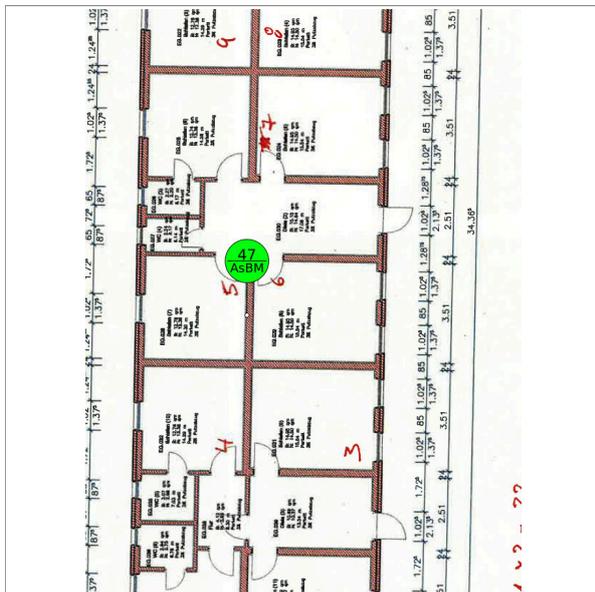
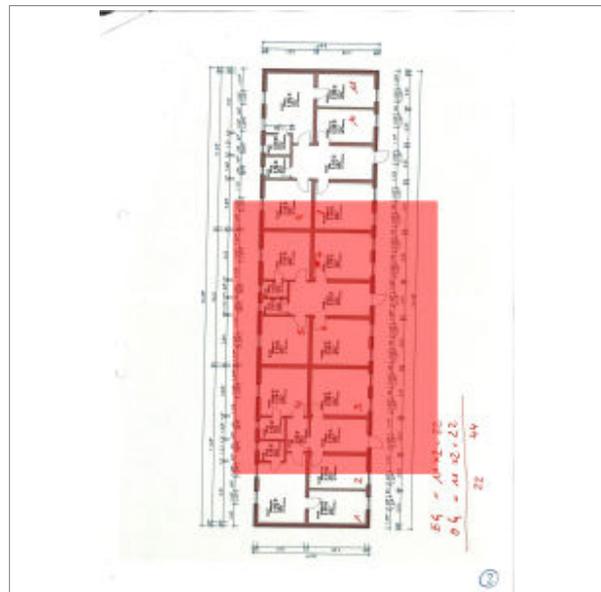
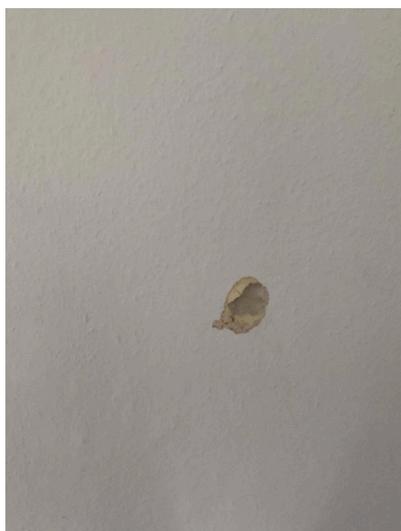
# Obdachlosenheim Drei Eichen 3, 3A und 4 in 31303 Burgdorf Nr. 47

<b>Ergebnis:</b>	ohne Befund		
<b>Probenahmedatum</b>	22.08.2024	<b>Probe-Nr.</b>	47
<b>Bauteil</b>	Wand > Massivwand > Innenwand, massiv		
<b>Bauprodukt</b>	Bauchemie > Putze		
<b>Raum-Nr.</b>	Schlafen	<b>Analysenparameter</b>	Asbest, VDI 3866-5 Anh. B, Misch., NWG 0,001% (1.01.01.0002)

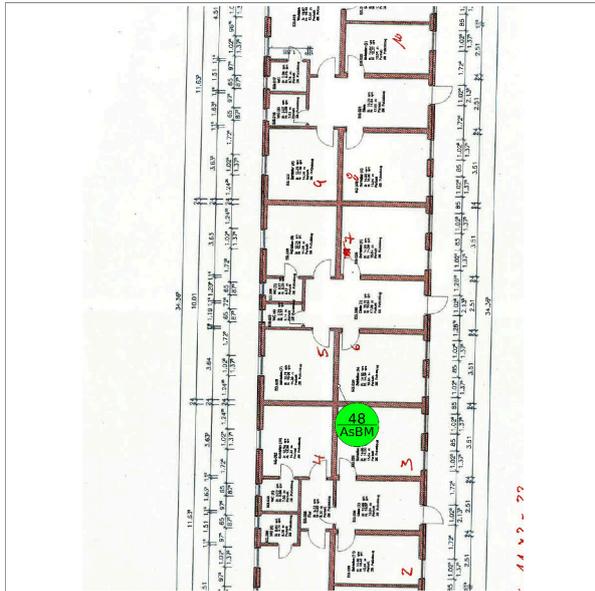
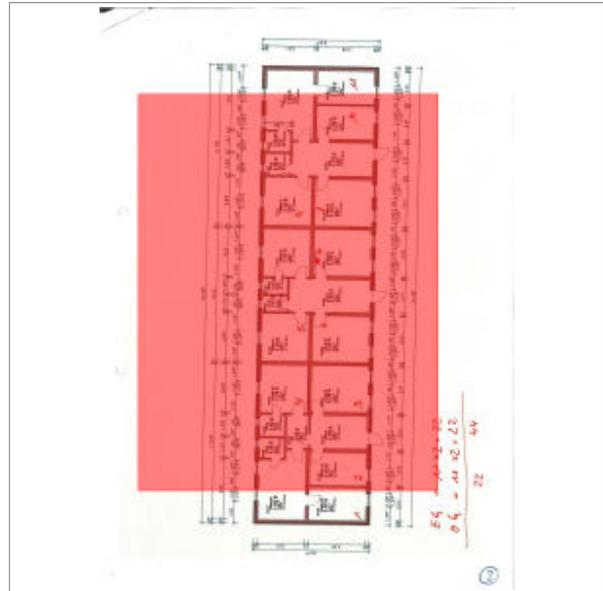
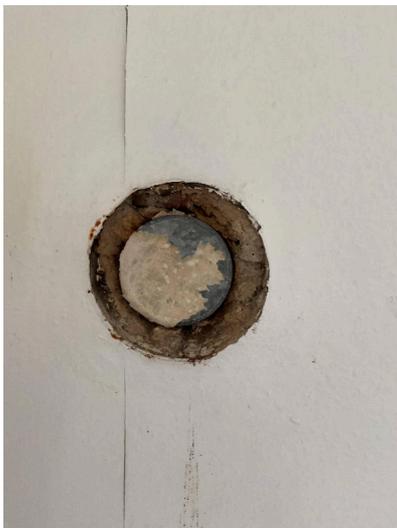
# Obdachlosenheim Drei Eichen 3, 3A und 4 in 31303 Burgdorf Nr. 48

<b>Ergebnis:</b>	ohne Befund		
<b>Probenahmedatum</b>	22.08.2024	<b>Probe-Nr.</b>	48
<b>Bauteil</b>	Wand > Massivwand > Innenwand, massiv		
<b>Bauprodukt</b>	Bauchemie > Spachtelmassen > Reparaturspachtel		
<b>Raum-Nr.</b>	Schlafen	<b>Analysenparameter</b>	Asbest, VDI 3866-5 Anh. B, Misch., NWG 0,001% (1.01.01.0002)

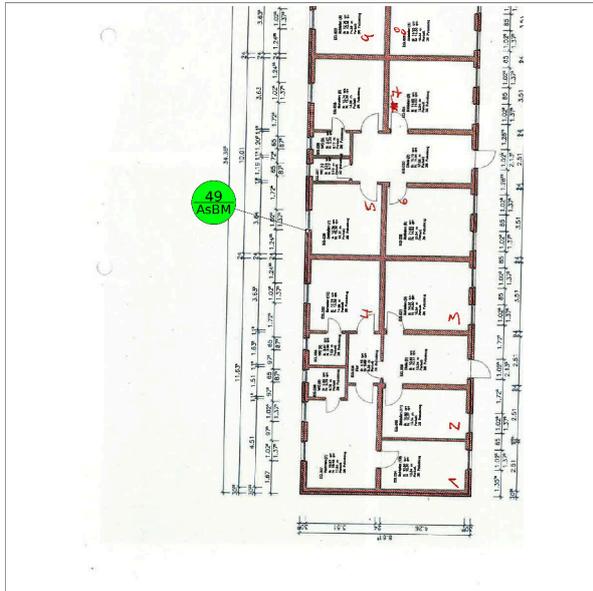
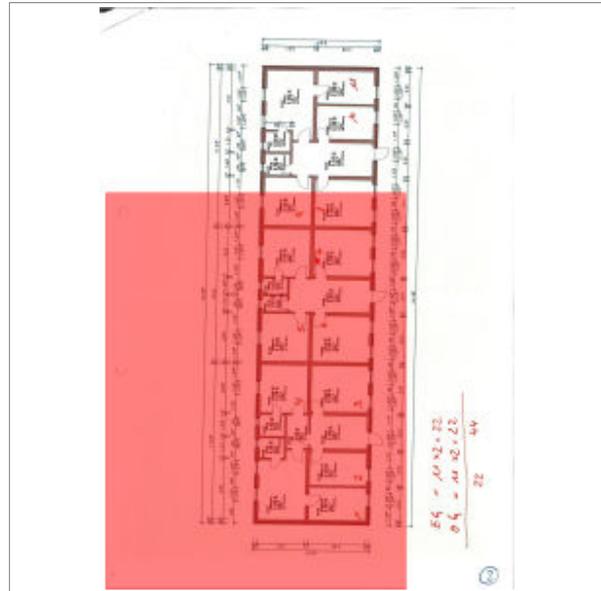
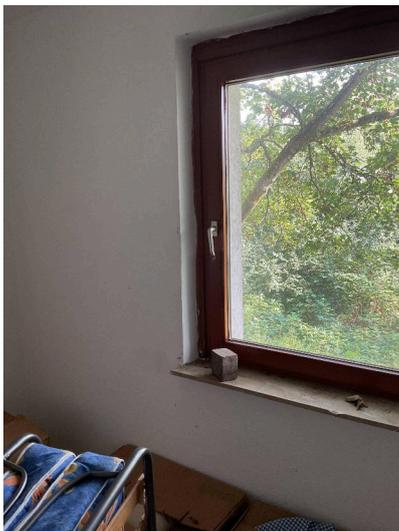
# Obdachlosenheim Drei Eichen 3, 3A und 4 in 31303 Burgdorf Nr. 49

<b>Ergebnis:</b>	ohne Befund		
<b>Probenahmedatum</b>	22.08.2024	<b>Probe-Nr.</b>	49
<b>Bauteil</b>	Fenster > Fensterlaibung > Fensterlaibung, innen		
<b>Bauprodukt</b>	Bauchemie > Putze		
<b>Raum-Nr.</b>	Schlafen	<b>Analysenparameter</b>	Asbest, VDI 3866-5 Anh. B, Misch., NWG 0,001% (1.01.01.0002)

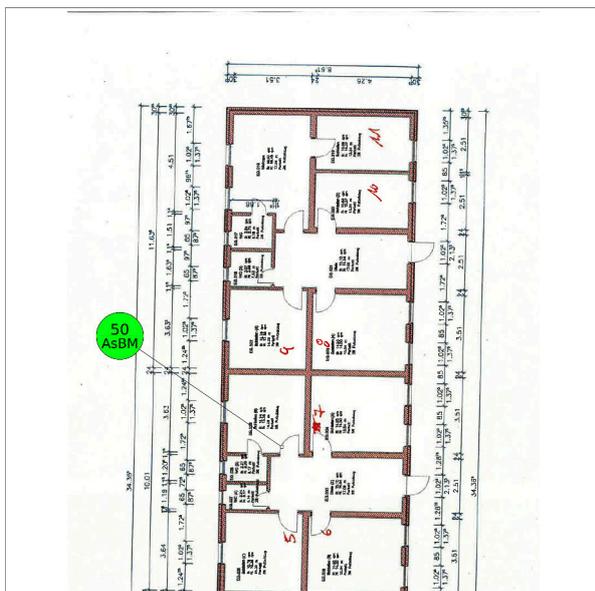
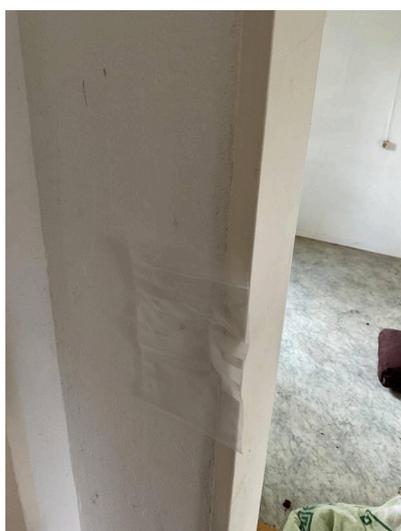
# Obdachlosenheim Drei Eichen 3, 3A und 4 in 31303 Burgdorf Nr. 50

<b>Ergebnis:</b>	ohne Befund		
<b>Probenahmedatum</b>	22.08.2024	<b>Probe-Nr.</b>	50
<b>Bauteil</b>	Tür > Holztür > Wandanschluss, Holztür		
<b>Bauprodukt</b>	Bauchemie > Putze		
<b>Raum-Nr.</b>	Diele	<b>Analysenparameter</b>	Asbest, VDI 3866-5 Anh. B, Misch., NWG 0,001% (1.01.01.0002)

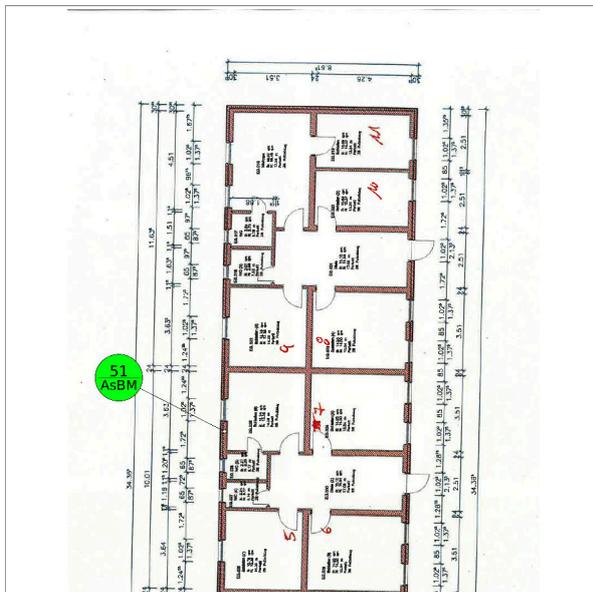
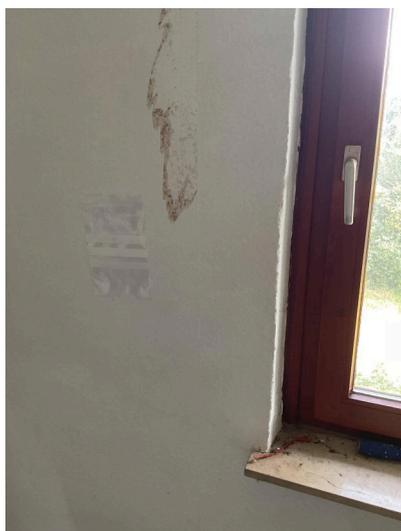
# Obdachlosenheim Drei Eichen 3, 3A und 4 in 31303 Burgdorf Nr. 51

<b>Ergebnis:</b>	ohne Befund		
<b>Probenahmedatum</b>	22.08.2024	<b>Probe-Nr.</b>	51
<b>Bauteil</b>	Wand > Massivwand > Außenwand, massiv		
<b>Bauprodukt</b>	Bauchemie > Putz		
<b>Raum-Nr.</b>	Schlafen	<b>Analysenparameter</b>	Asbest, VDI 3866-5 Anh. B, Misch., NWG 0,001% (1.01.01.0002)

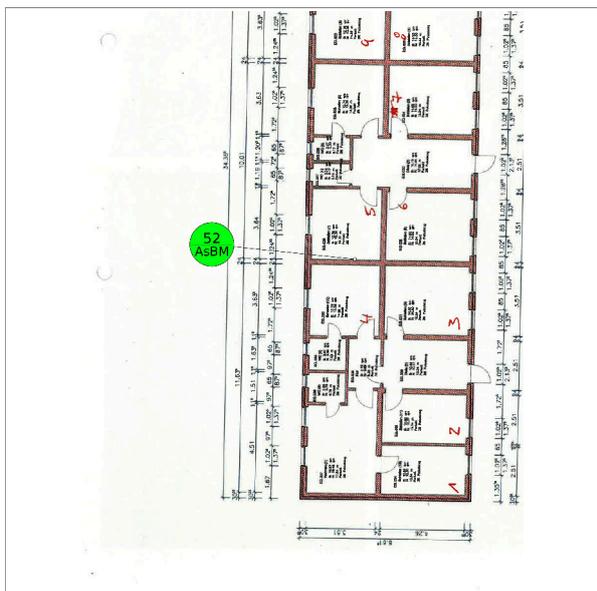
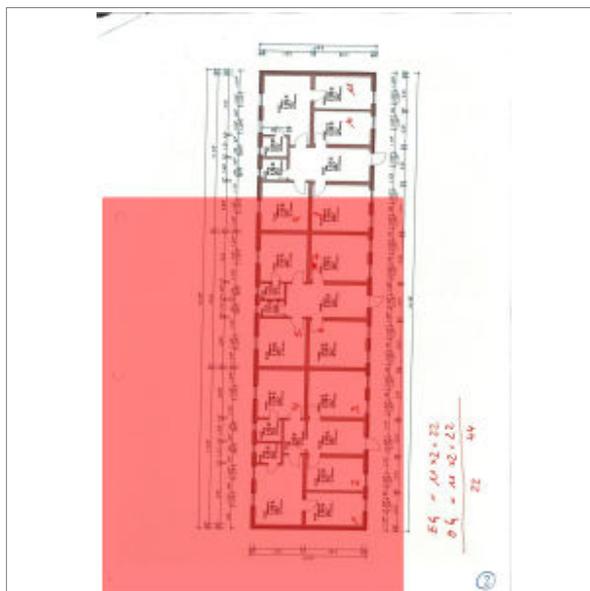
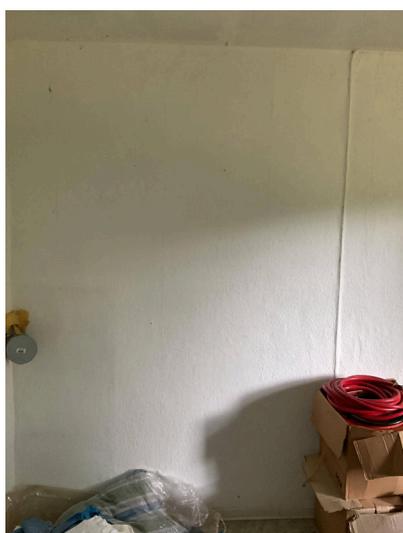
# Obdachlosenheim Drei Eichen 3, 3A und 4 in 31303 Burgdorf Nr. 52

<b>Ergebnis:</b>	ohne Befund		
<b>Probenahmedatum</b>	22.08.2024	<b>Probe-Nr.</b>	52
<b>Bauteil</b>	Wand > Massivwand > Innenwand, massiv		
<b>Bauprodukt</b>	Bauchemie > Putz		
<b>Raum-Nr.</b>	Schlafen	<b>Analysenparameter</b>	Asbest, VDI 3866-5 Anh. B, Misch., NWG 0,001% (1.01.01.0002)

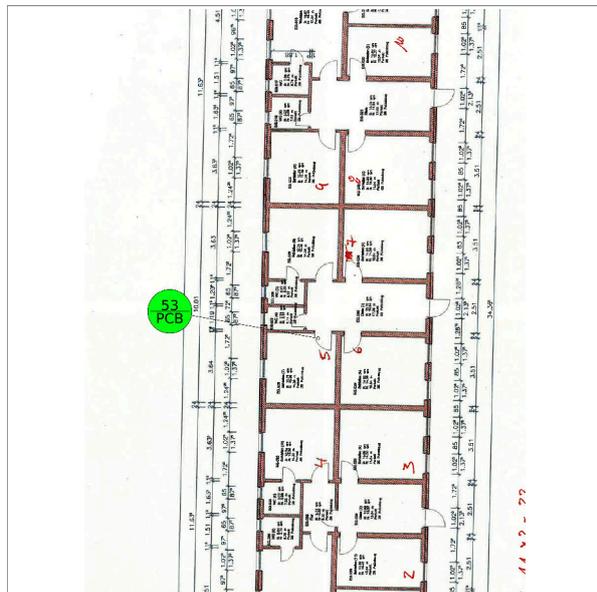
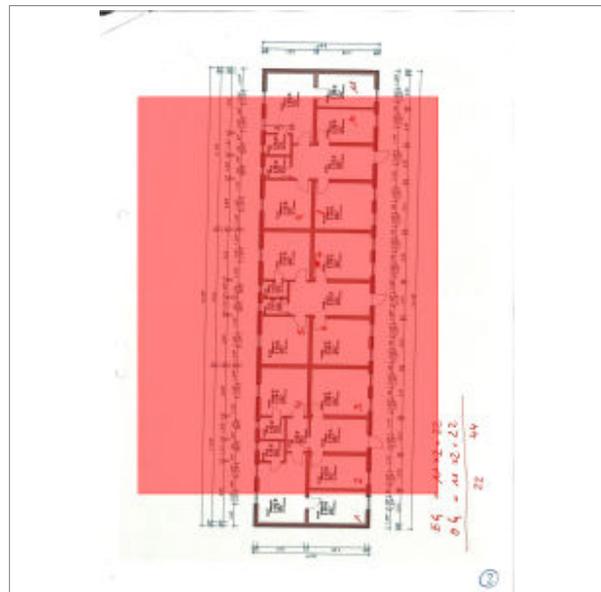
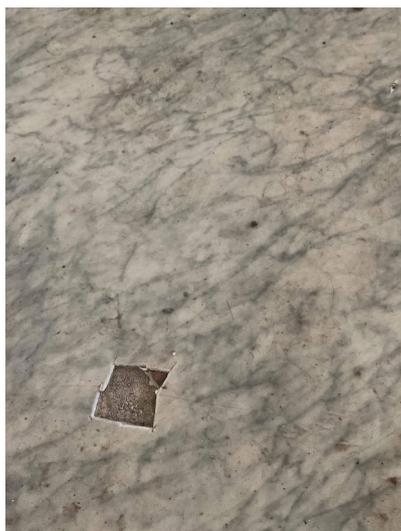
# Obdachlosenheim Drei Eichen 3, 3A und 4 in 31303 Burgdorf Nr. 53

<b>Ergebnis:</b>	ohne Befund		
<b>Probenahmedatum</b>	22.08.2024	<b>Probe-Nr.</b>	53
<b>Bauteil</b>	Boden > Bodenbelag > Kunststoffbodenbelag		
<b>Raum-Nr.</b>	Schlafen	<b>Analysenparameter</b>	PCB Material (1.01.03.0004)

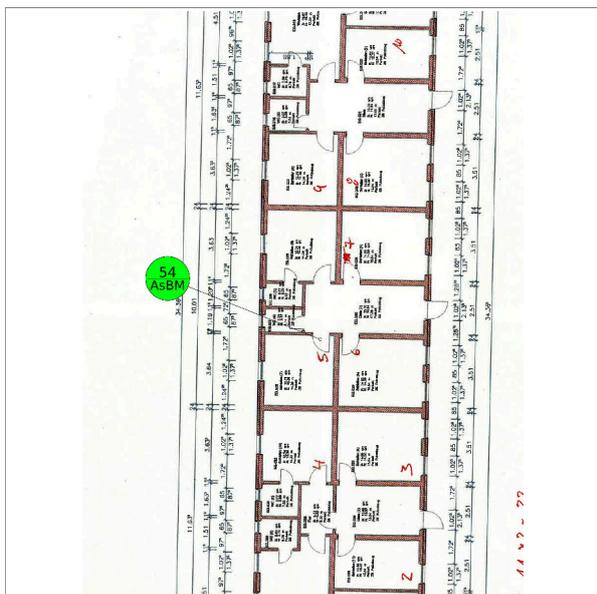
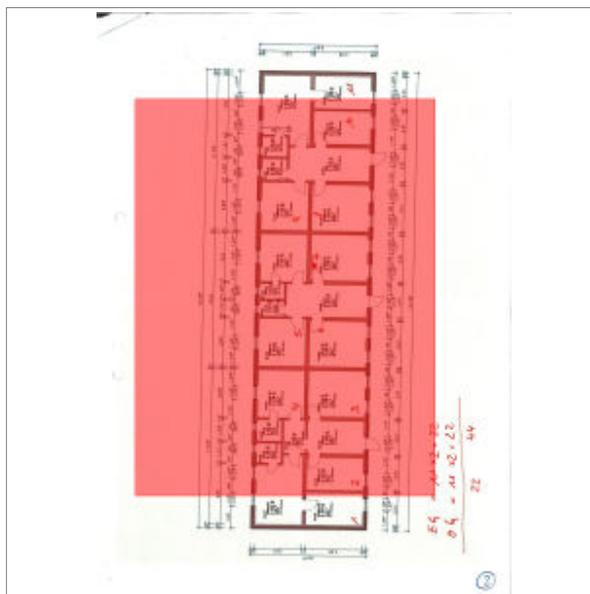
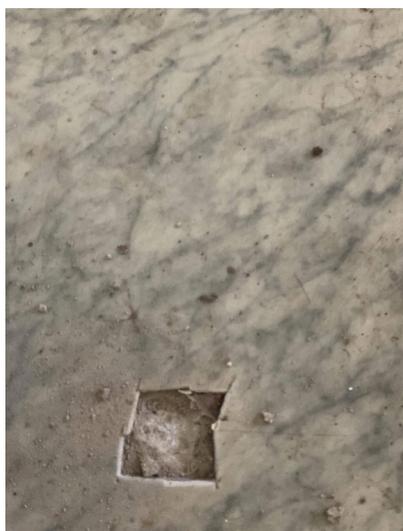
Nr. 54

**Ergebnis:** ohne Befund

**Bauteil** Boden > Bodenaufbau

**Bemerkung** Ausgleichsschicht

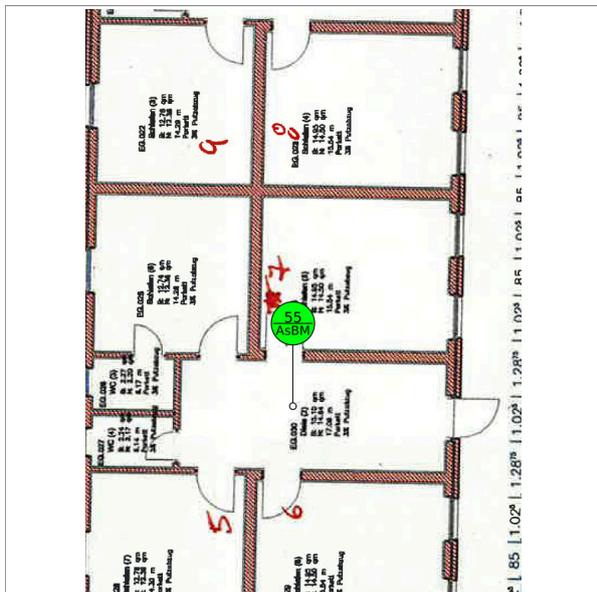
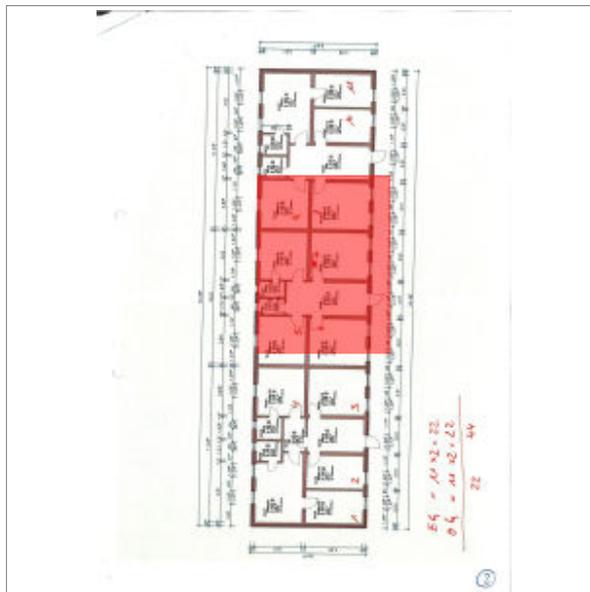
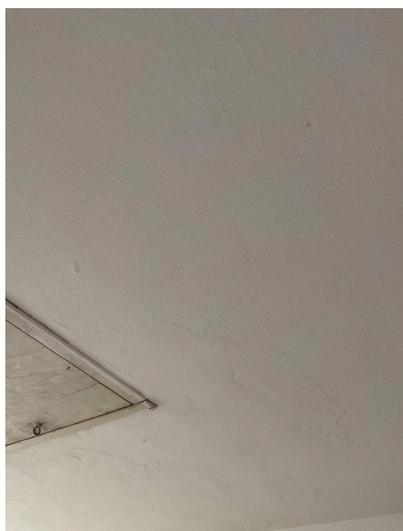
Nr. 55

**Ergebnis:** ohne Befund

**Bauteil** Decke > Massivdecke

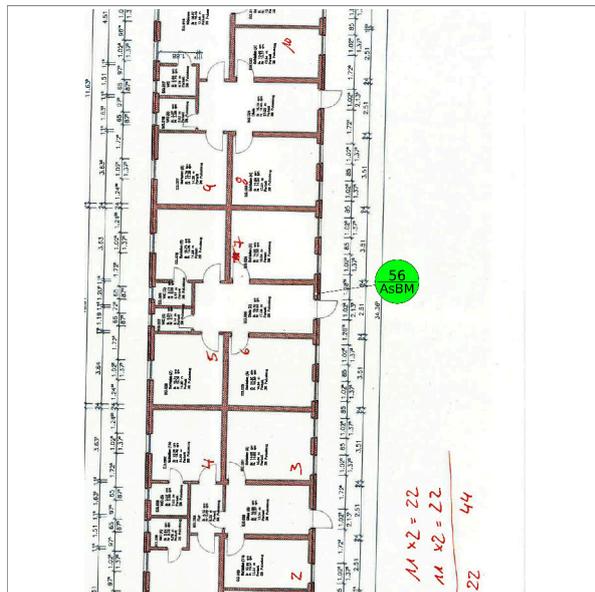
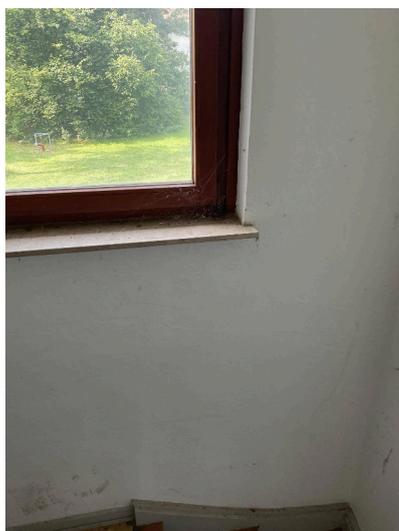
# Obdachlosenheim Drei Eichen 3, 3A und 4 in 31303 Burgdorf Nr. 56

<b>Ergebnis:</b>	ohne Befund		
<b>Probenahmedatum</b>	22.08.2024	<b>Probe-Nr.</b>	56
<b>Bauteil</b>	Wand > Massivwand > Außenwand, massiv		
<b>Bauprodukt</b>	Bauchemie > Putz		
<b>Raum-Nr.</b>	Treppenhaus	<b>Analysenparameter</b>	Asbest, VDI 3866-5 Anh. B, Misch., NWG 0,001% (1.01.01.0002)

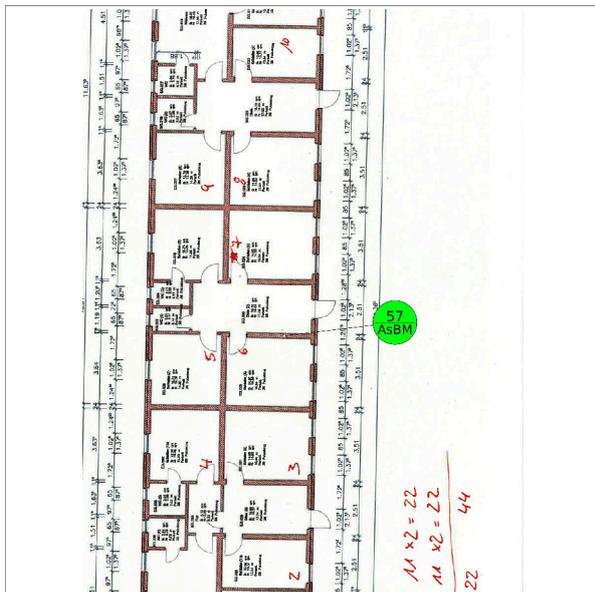
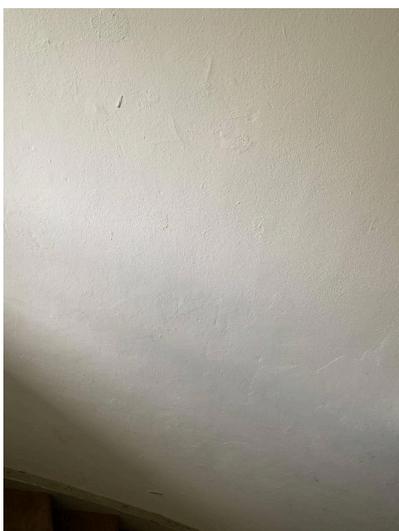
# Obdachlosenheim Drei Eichen 3, 3A und 4 in 31303 Burgdorf Nr. 57

<b>Ergebnis:</b>	ohne Befund		
<b>Probenahmedatum</b>	22.08.2024	<b>Probe-Nr.</b>	57
<b>Bauteil</b>	Wand > Massivwand > Innenwand, massiv		
<b>Bauprodukt</b>	Bauchemie > Putz		
<b>Raum-Nr.</b>	Treppenhaus	<b>Analysenparameter</b>	Asbest, VDI 3866-5 Anh. B, Misch., NWG 0,001% (1.01.01.0002)
