## **Gutachten**

**Obdachlosenheim Drei Eichen 3, 3A und 4 in**

**31303 Burgdorf**

**- Orientierende Rückbauuntersuchung -**

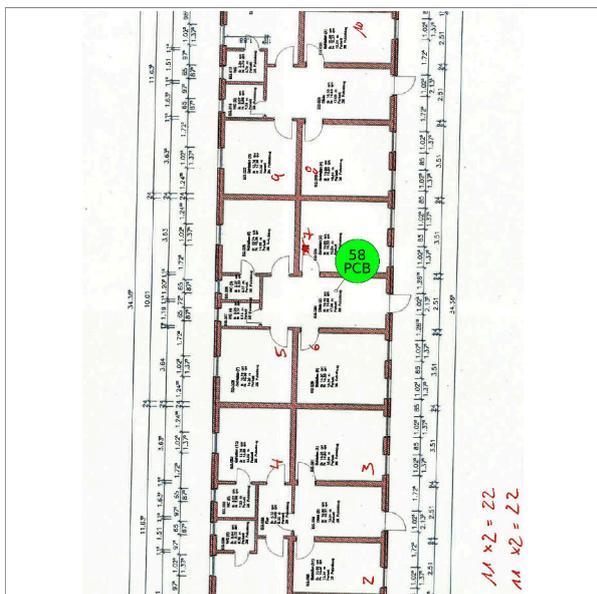
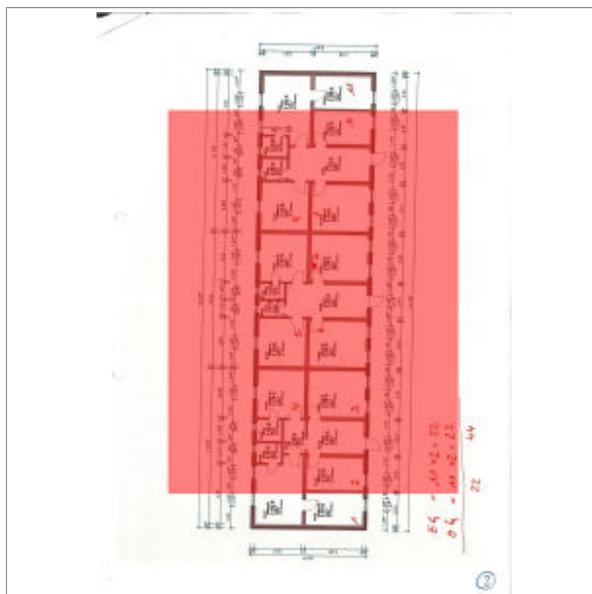
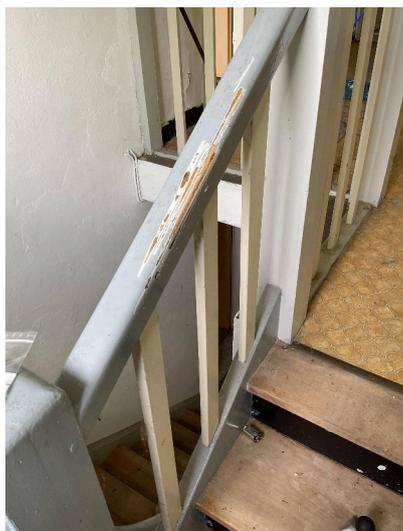
# Obdachlosenheim Drei Eichen 3, 3A und 4 in 31303 Burgdorf Nr. 58

<b>Ergebnis:</b>	ohne Befund		
<b>Probenahmedatum</b>	22.08.2024	<b>Probe-Nr.</b>	58
<b>Bauteil</b>	Treppe > Treppengeländer		
<b>Bauprodukt</b>	Anstriche, Beschichtung > Lack		
<b>Raum-Nr.</b>	Treppenhaus	<b>Analysenparameter</b>	PCB Material (1.01.03.0004)

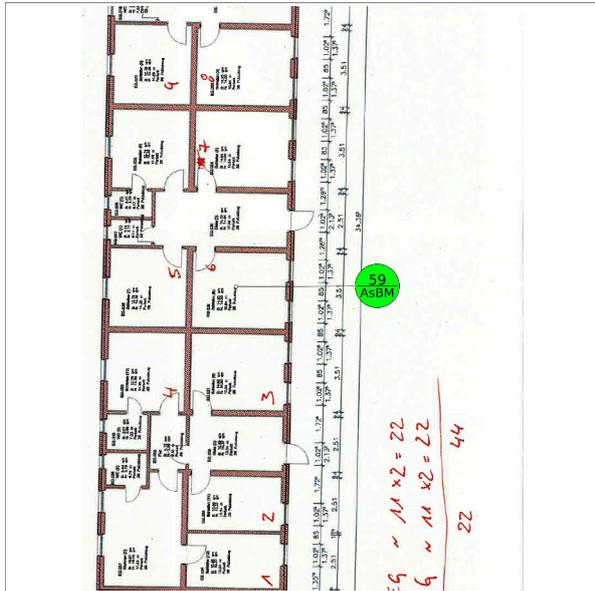
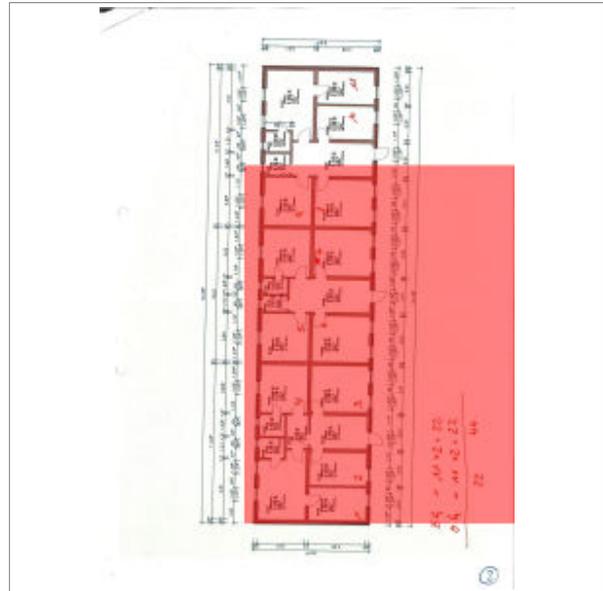
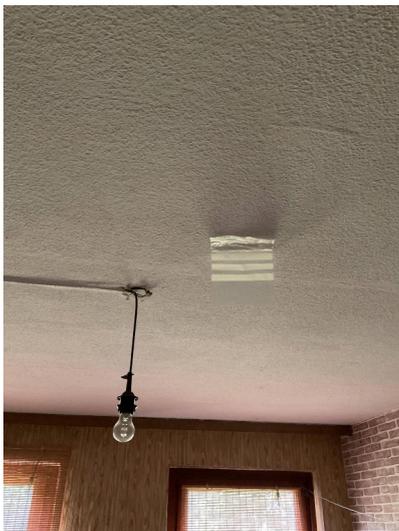
# Obdachlosenheim Drei Eichen 3, 3A und 4 in 31303 Burgdorf Nr. 59

**Ergebnis:** ohne Befund

**Bauteil** Decke > Massivdecke

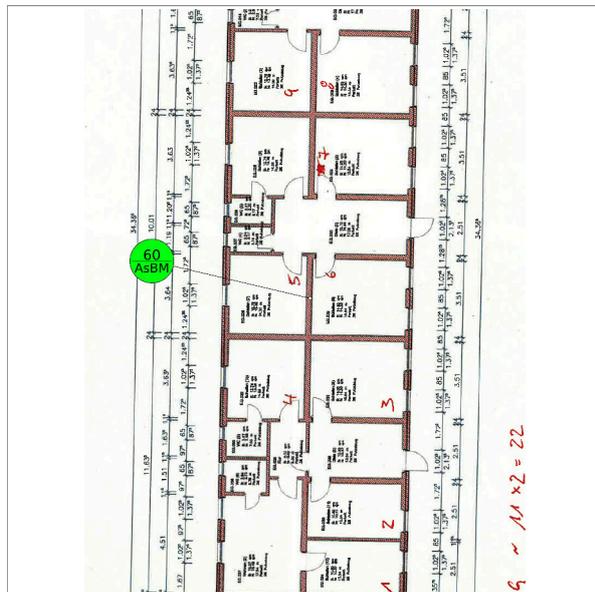
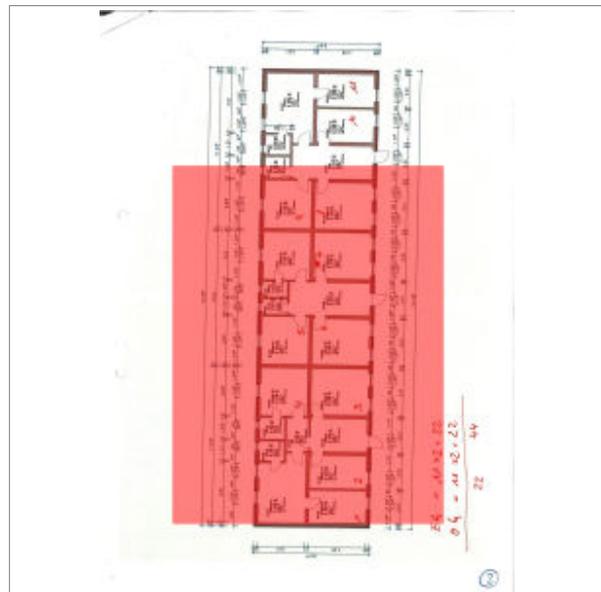
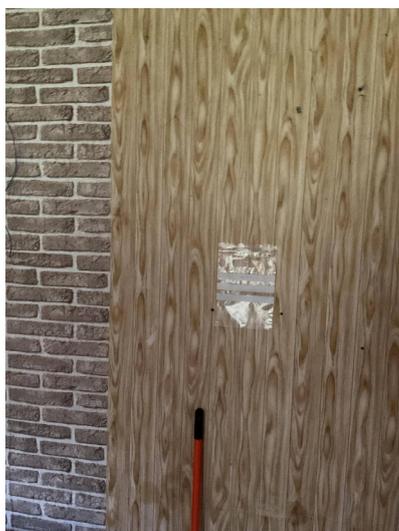
# Obdachlosenheim Drei Eichen 3, 3A und 4 in 31303 Burgdorf Nr. 60

<b>Ergebnis:</b>	ohne Befund		
<b>Probenahmedatum</b>	22.08.2024	<b>Probe-Nr.</b>	60
<b>Bauteil</b>	Wand > Massivwand > Innenwand, massiv		
<b>Bauprodukt</b>	Bauchemie > Putz		
<b>Raum-Nr.</b>	Schlafen	<b>Analysenparameter</b>	Asbest, VDI 3866-5 Anh. B, Misch., NWG 0,001% (1.01.01.0002)

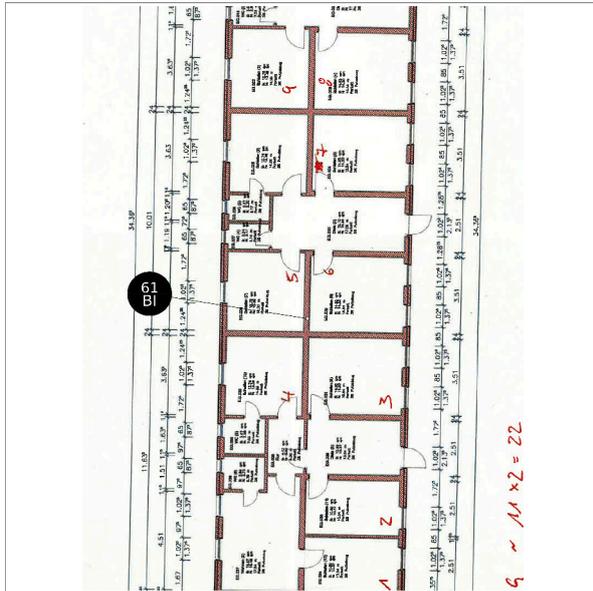
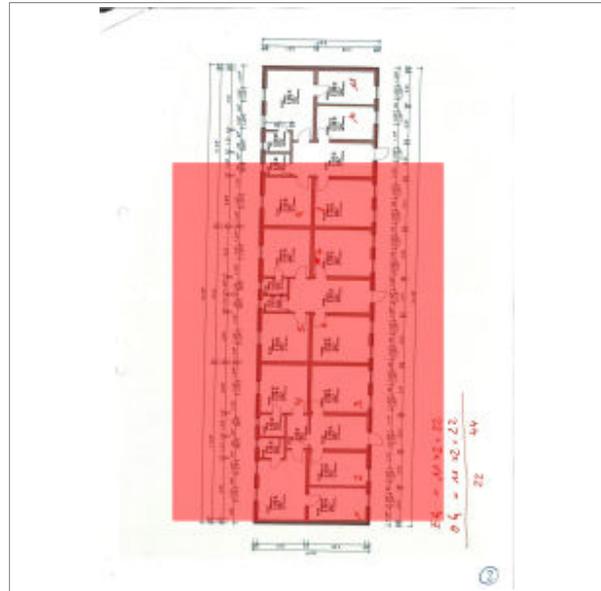
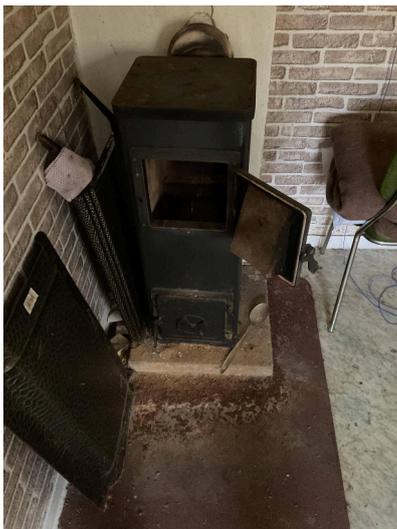
Nr. 61

Als Verdachtsmomente wurden Flachdichtungen in alten Nachtspeicheröfen aufgenommen. Die schwach gebundenen Asbestprodukte in Form von Dichtungen in den Nachtspeicheröfen werden ohne sichtbare Beschädigungen gemäß Asbestrichtlinie direkt in die Sanierungsdringlichkeitsstufe III eingestuft. Zurzeit ist eine Störung des Faserverbundes nicht festzustellen. Somit ist eine Sanierung nicht vorgeschrieben. Es ist jedoch spätestens nach 5 Jahren eine Wiederbewertung durchzuführen.

<b>Probenahmedatum</b>	22.08.2024	<b>Probe-Nr.</b>	61
<b>Bauprodukt</b>	TGA > Nachtspeicheröfen		
<b>Raum-Nr.</b>	Schlafen	<b>Analysenparameter</b>	Bauteilinspektion (ohne Analytik)

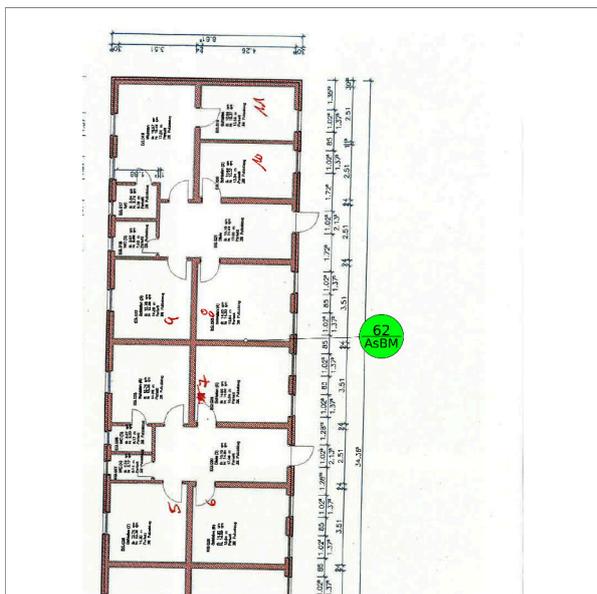
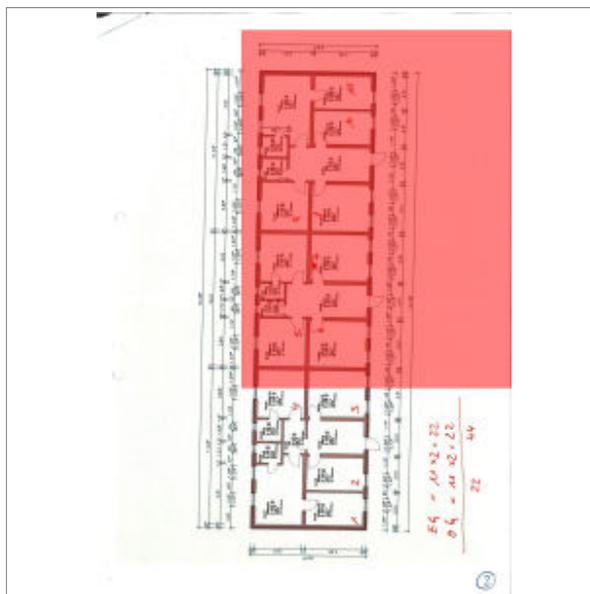
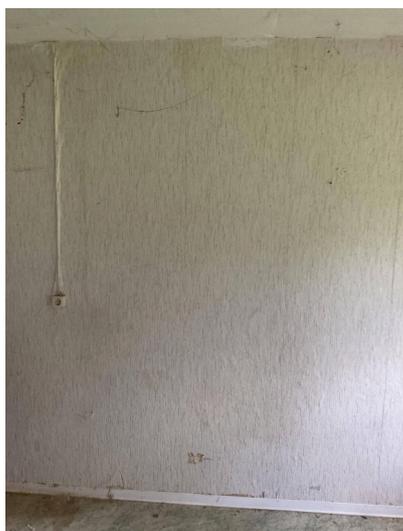
Nr. 62

<b>Ergebnis:</b>	ohne Befund		
<b>Probenahmedatum</b>	22.08.2024	<b>Probe-Nr.</b>	62
<b>Bauteil</b>	Wand > Massivwand > Innenwand, massiv		
<b>Bauprodukt</b>	Bauchemie > Putz		
<b>Raum-Nr.</b>	Schlafen	<b>Analysenparameter</b>	Asbest, VDI 3866-5 Anh. B, Misch., NWG 0,001% (1.01.01.0002)

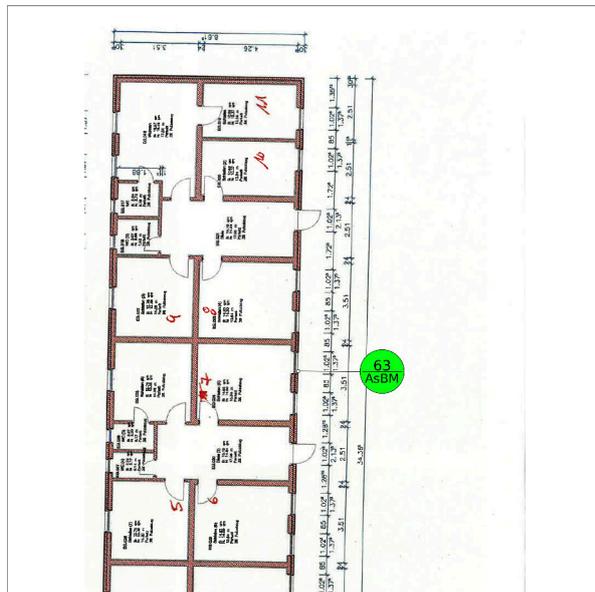
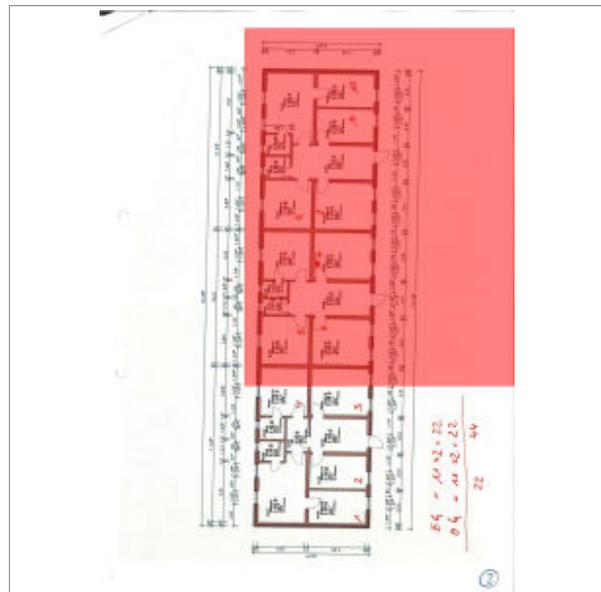
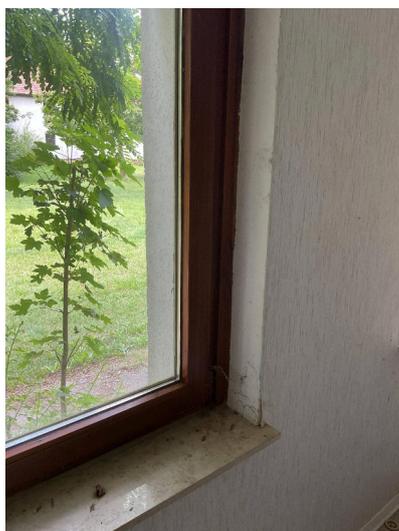
# Obdachlosenheim Drei Eichen 3, 3A und 4 in 31303 Burgdorf Nr. 63

<b>Ergebnis:</b>	ohne Befund		
<b>Probenahmedatum</b>	22.08.2024	<b>Probe-Nr.</b>	63
<b>Bauteil</b>	Fenster > Fensterlaibung > Fensterlaibung, innen		
<b>Bauprodukt</b>	Bauchemie > Putze		
<b>Raum-Nr.</b>	Schlafen	<b>Analysenparameter</b>	Asbest, VDI 3866-5 Anh. B, Misch., NWG 0,001% (1.01.01.0002)

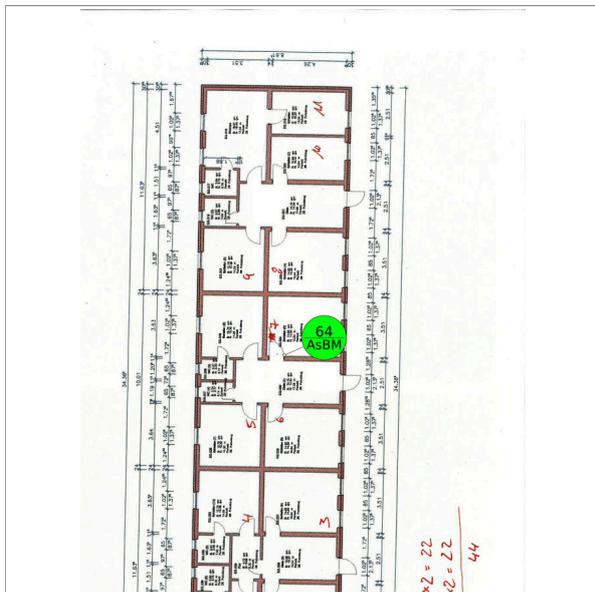
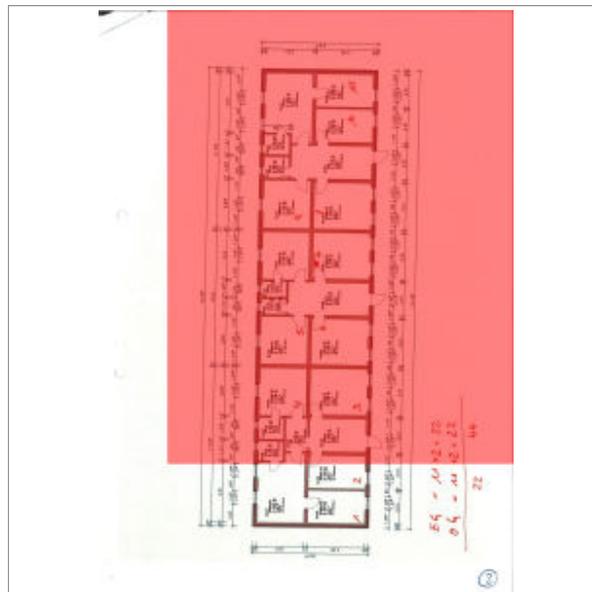
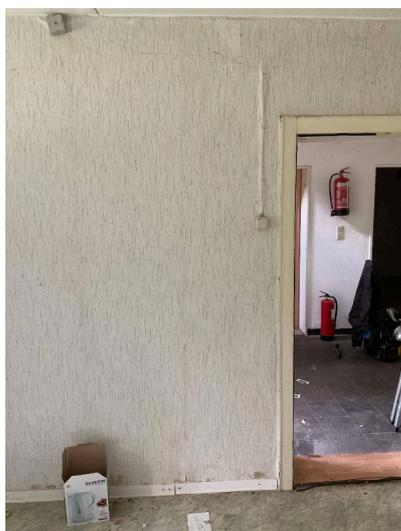
Nr. 64

<b>Ergebnis:</b>	ohne Befund		
<b>Probenahmedatum</b>	22.08.2024	<b>Probe-Nr.</b>	64
<b>Bauteil</b>	Tür > Holztür > Wandanschluss, Holztür		
<b>Bauprodukt</b>	Bauchemie > Putz		
<b>Raum-Nr.</b>	Schlafen	<b>Analysenparameter</b>	Asbest, VDI 3866-5 Anh. B, Misch., NWG 0,001% (1.01.01.0002)

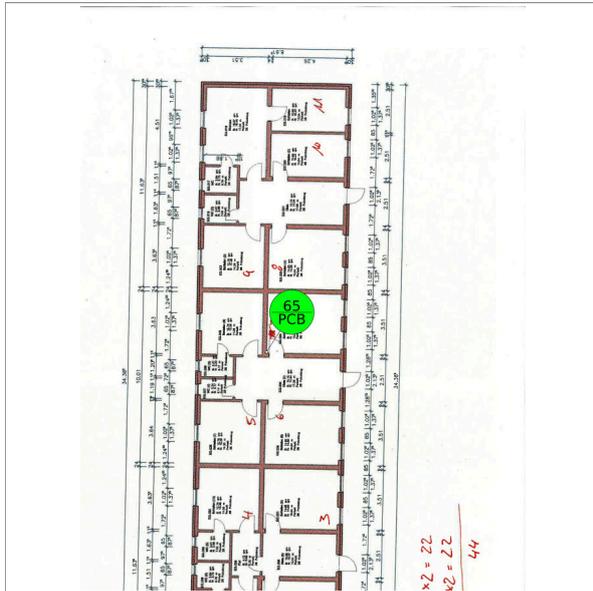
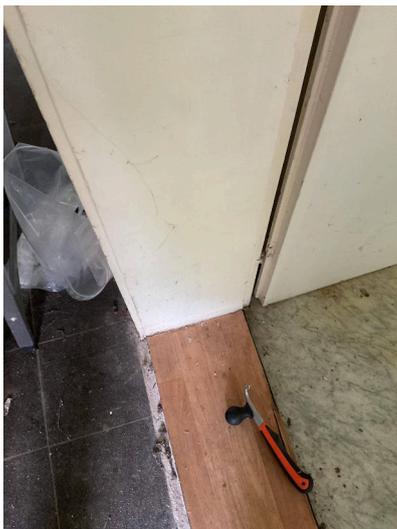
# Obdachlosenheim Drei Eichen 3, 3A und 4 in 31303 Burgdorf Nr. 65

<b>Ergebnis:</b>	ohne Befund		
<b>Probenahmedatum</b>	22.08.2024	<b>Probe-Nr.</b>	65
<b>Bauteil</b>	Tür > Holztür > Holzzarge		
<b>Raum-Nr.</b>	Diele	<b>Analysenparameter</b>	PCB Material (1.01.03.0004)

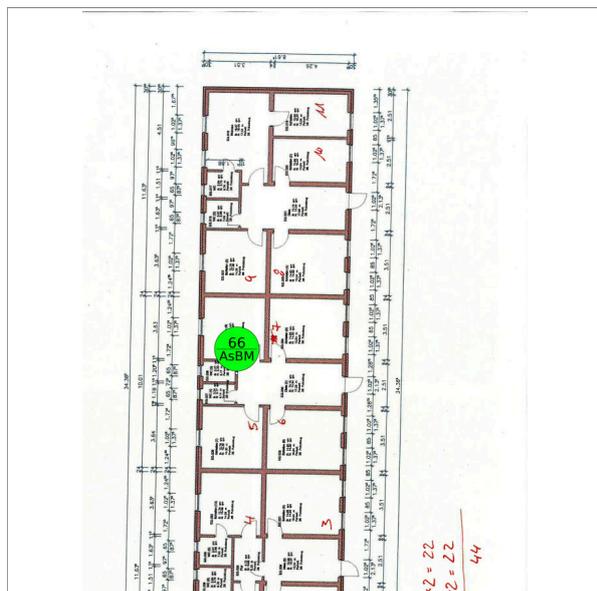
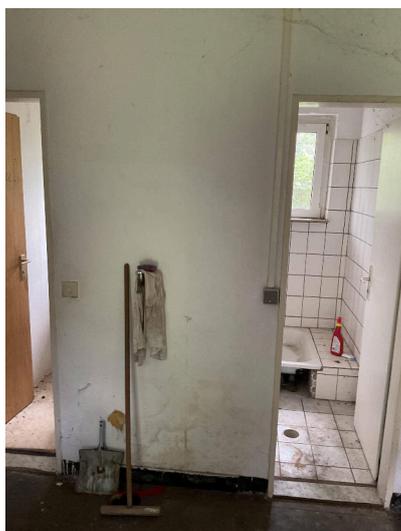
Nr. 66

<b>Ergebnis:</b>	ohne Befund		
<b>Probenahmedatum</b>	22.08.2024	<b>Probe-Nr.</b>	66
<b>Bauteil</b>	Wand > Massivwand > Innenwand, massiv		
<b>Bauprodukt</b>	Bauchemie > Putz		
<b>Raum-Nr.</b>	Diele	<b>Analysenparameter</b>	Asbest, VDI 3866-5 Anh. B, Misch., NWG 0,001% (1.01.01.0002)

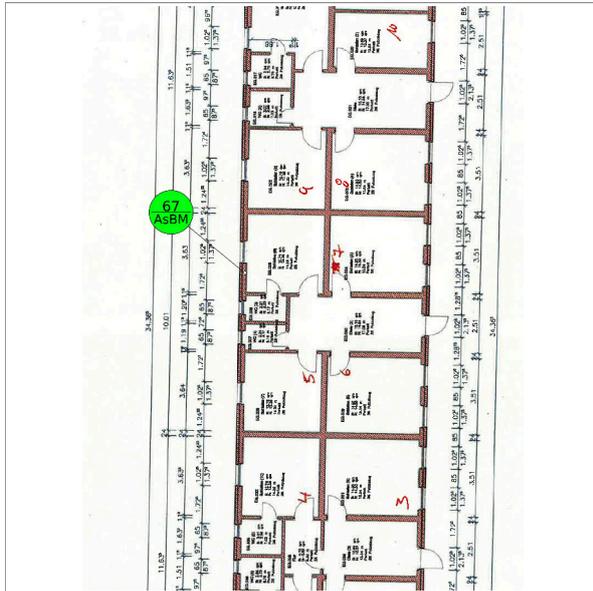
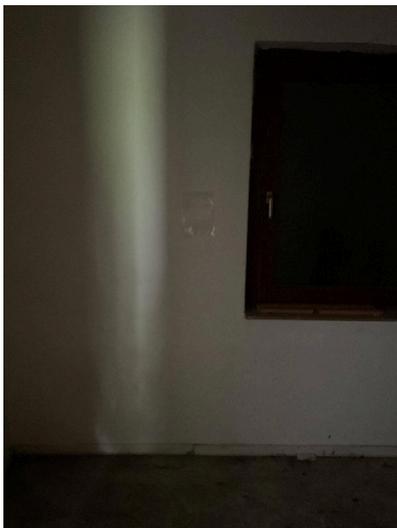
# Obdachlosenheim Drei Eichen 3, 3A und 4 in 31303 Burgdorf Nr. 67

<b>Ergebnis:</b>	ohne Befund		
<b>Probenahmedatum</b>	22.08.2024	<b>Probe-Nr.</b>	67
<b>Bauteil</b>	Wand > Massivwand > Außenwand, massiv		
<b>Bauprodukt</b>	Bauchemie > Putze		
<b>Raum-Nr.</b>	Schlafen	<b>Analysenparameter</b>	Asbest, VDI 3866-5 Anh. B, Misch., NWG 0,001% (1.01.01.0002)

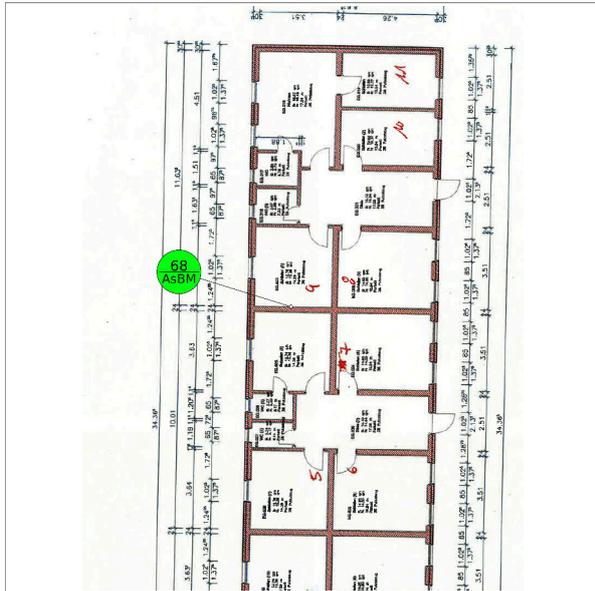
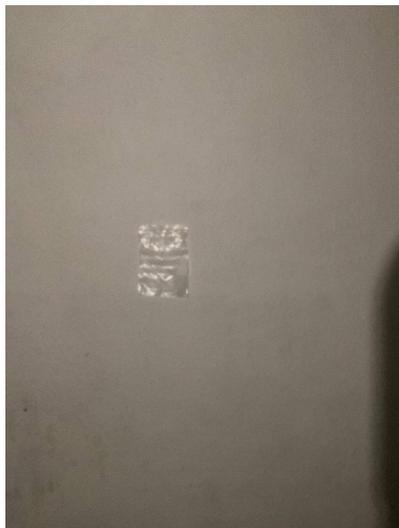
# Obdachlosenheim Drei Eichen 3, 3A und 4 in 31303 Burgdorf Nr. 68

<b>Ergebnis:</b>	ohne Befund		
<b>Probenahmedatum</b>	22.08.2024	<b>Probe-Nr.</b>	68
<b>Bauteil</b>	Wand > Massivwand > Innenwand, massiv		
<b>Bauprodukt</b>	Bauchemie > Putz		
<b>Raum-Nr.</b>	Schlafen	<b>Analysenparameter</b>	Asbest, VDI 3866-5 Anh. B, Misch., NWG 0,001% (1.01.01.0002)

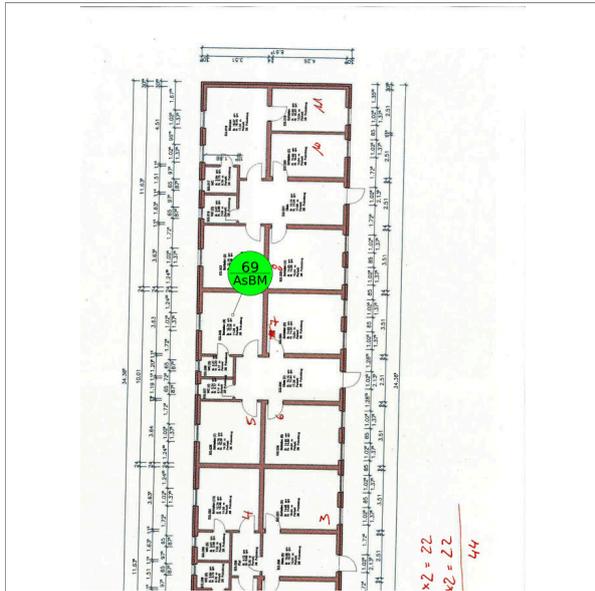
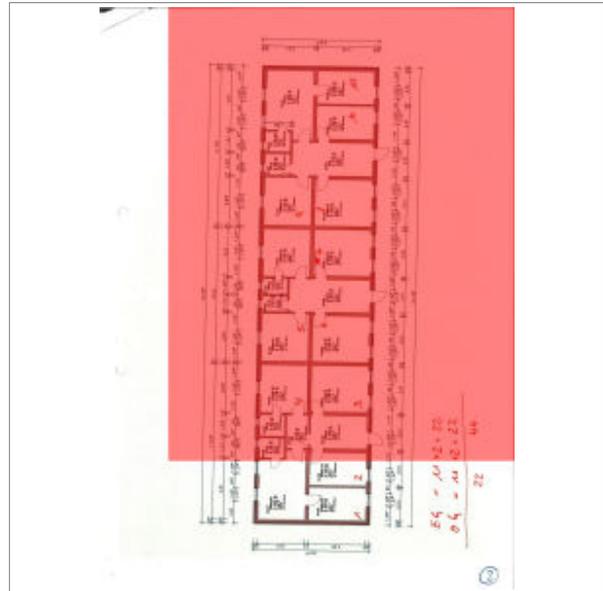
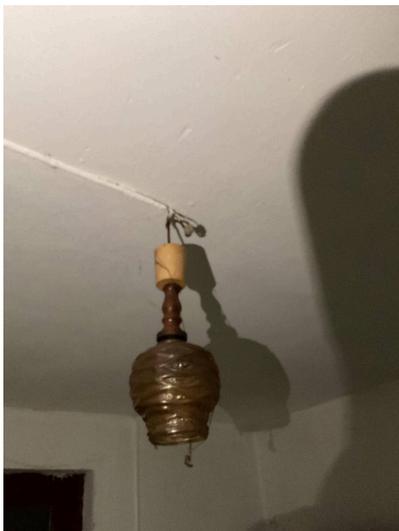
# Obdachlosenheim Drei Eichen 3, 3A und 4 in 31303 Burgdorf Nr. 69

**Ergebnis:** ohne Befund

**Bauteil** Decke > Massivdecke

**Bauprodukt** Bauchemie > Putze

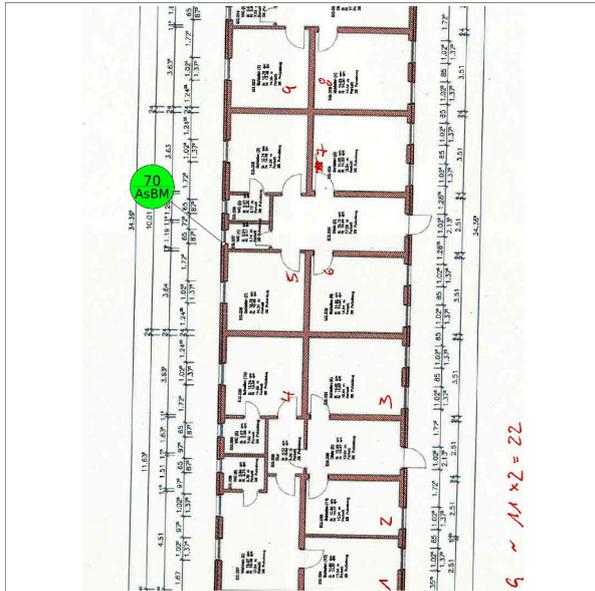
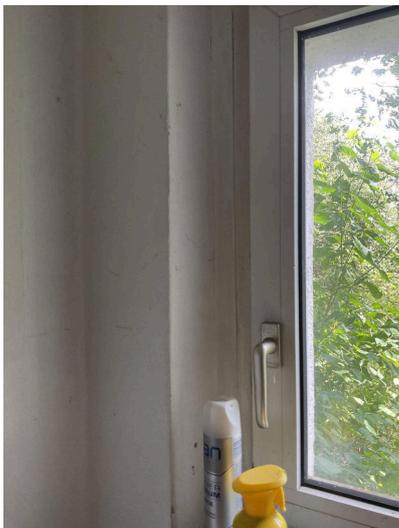
# Obdachlosenheim Drei Eichen 3, 3A und 4 in 31303 Burgdorf Nr. 70

<b>Ergebnis:</b>	ohne Befund		
<b>Probenahmedatum</b>	22.08.2024	<b>Probe-Nr.</b>	70
<b>Bauteil</b>	Fenster > Fensterlaibung > Fensterlaibung, innen		
<b>Bauprodukt</b>	Bauchemie > Putze		
<b>Raum-Nr.</b>	WC	<b>Analysenparameter</b>	Asbest, VDI 3866-5 Anh. B, Misch., NWG 0,001% (1.01.01.0002)

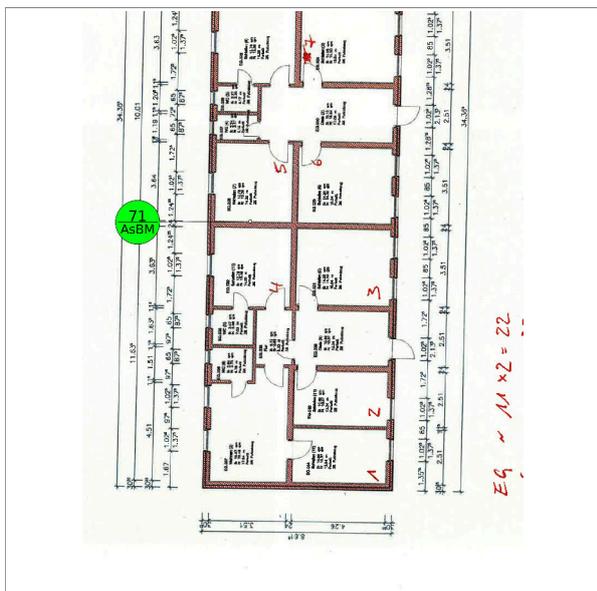
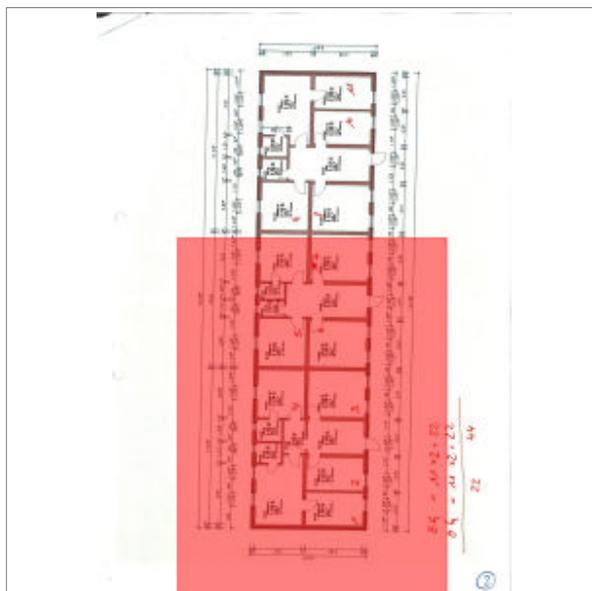
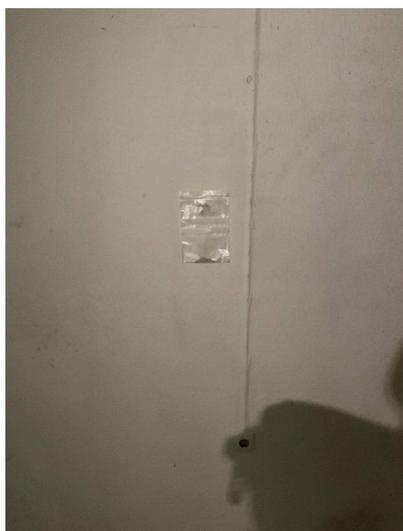
# Obdachlosenheim Drei Eichen 3, 3A und 4 in 31303 Burgdorf Nr. 71

<b>Ergebnis:</b>	ohne Befund		
<b>Probenahmedatum</b>	22.08.2024	<b>Probe-Nr.</b>	71
<b>Bauteil</b>	Wand > Massivwand > Innenwand, massiv		
<b>Bauprodukt</b>	Bauchemie > Putz		
<b>Raum-Nr.</b>	Schlafen	<b>Analysenparameter</b>	Asbest, VDI 3866-5 Anh. B, Misch., NWG 0,001% (1.01.01.0002)

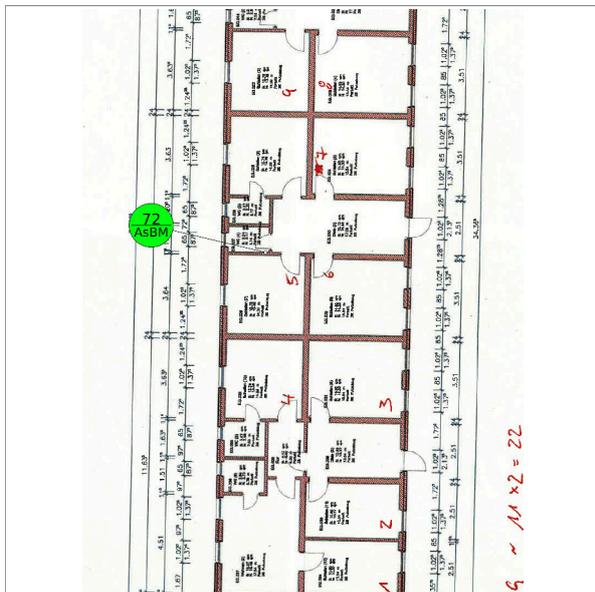
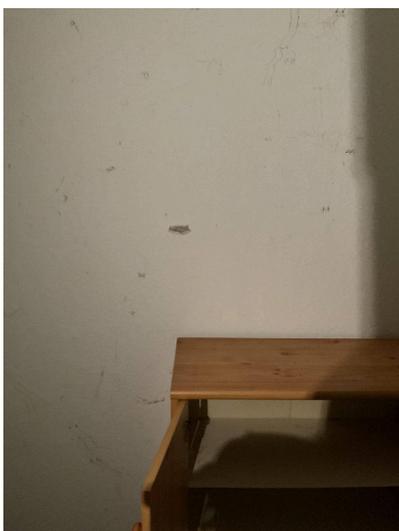
# Obdachlosenheim Drei Eichen 3, 3A und 4 in 31303 Burgdorf Nr. 72

<b>Ergebnis:</b>	ohne Befund		
<b>Probenahmedatum</b>	22.08.2024	<b>Probe-Nr.</b>	72
<b>Bauteil</b>	Wand > Massivwand > Innenwand, massiv		
<b>Bauprodukt</b>	Bauchemie > Putz		
<b>Raum-Nr.</b>	Schlafen	<b>Analysenparameter</b>	Asbest, VDI 3866-5 Anh. B, Misch., NWG 0,001% (1.01.01.0002)

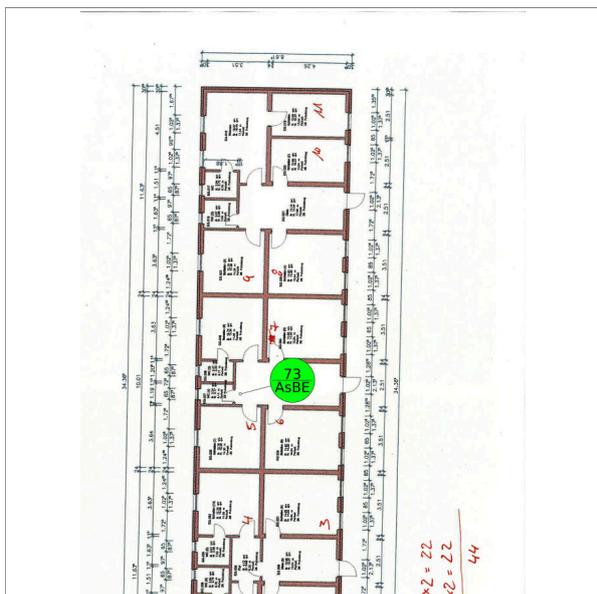
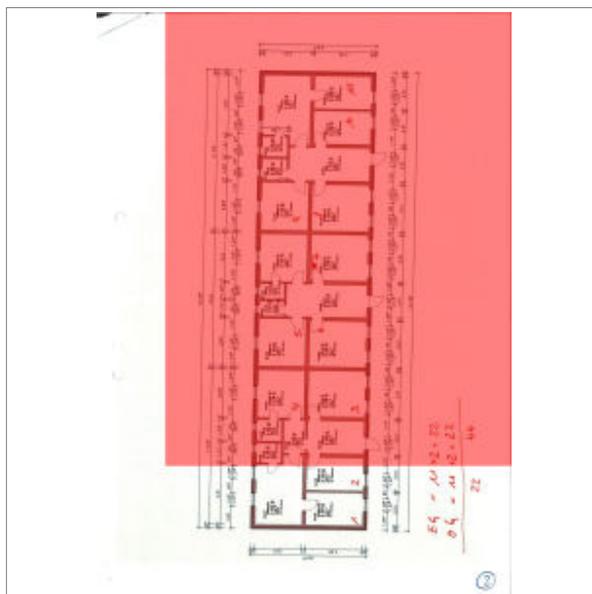
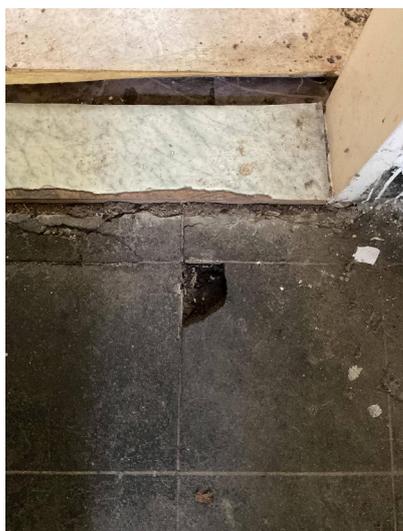
# Obdachlosenheim Drei Eichen 3, 3A und 4 in 31303 Burgdorf Nr. 73

<b>Ergebnis:</b>	ohne Befund		
<b>Probenahmedatum</b>	22.08.2024	<b>Probe-Nr.</b>	73
<b>Bauteil</b>	Boden > Bodenaufbau		
<b>Bauprodukt</b>	Bodenaufbau > Bodenbeläge > Gussasphaltfliesen		
<b>Raum-Nr.</b>	Diele	<b>Analysenparameter</b>	Asbest, VDI 3866-5 Anh. B, Einz., NWG 0,001% (1.01.01.0001)

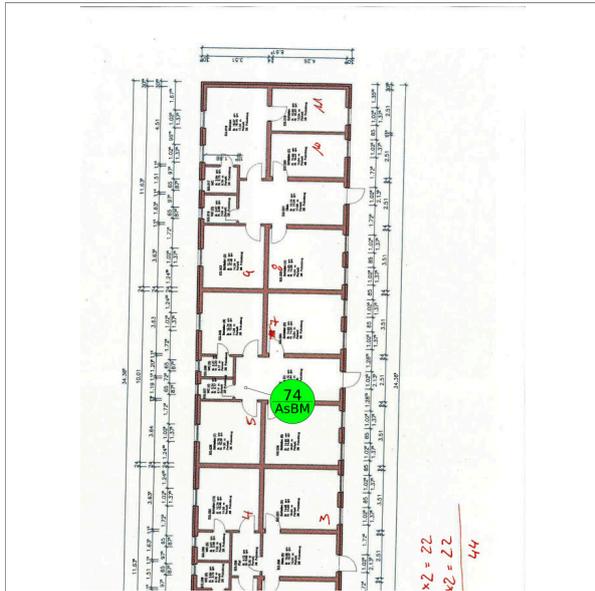
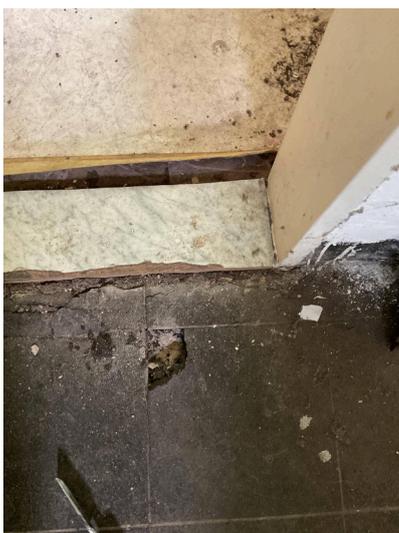
# Obdachlosenheim Drei Eichen 3, 3A und 4 in 31303 Burgdorf Nr. 74

**Ergebnis:** ohne Befund  
**Probenahmedatum** 22.08.2024  
**Bauteil** Boden > Estrich  
**Raum-Nr.** Diele

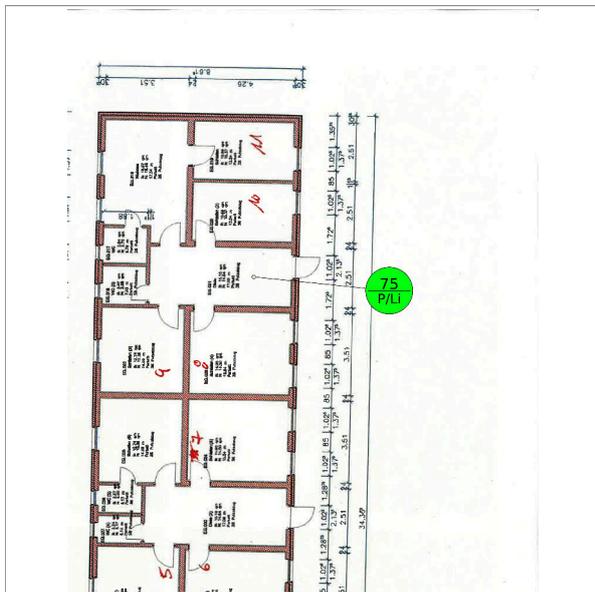
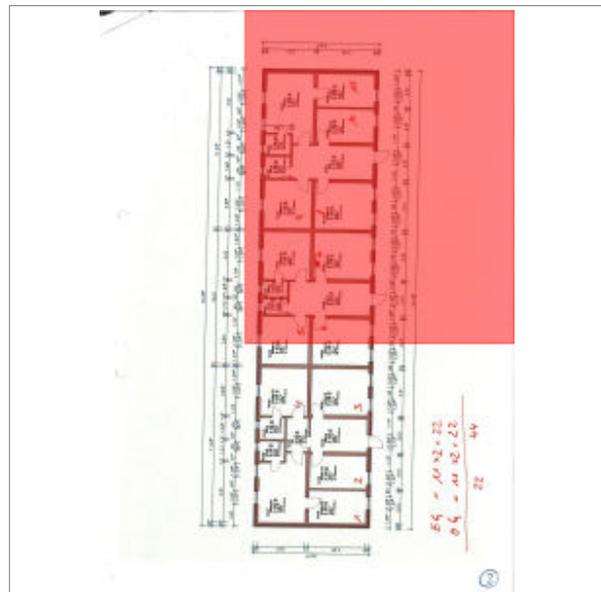
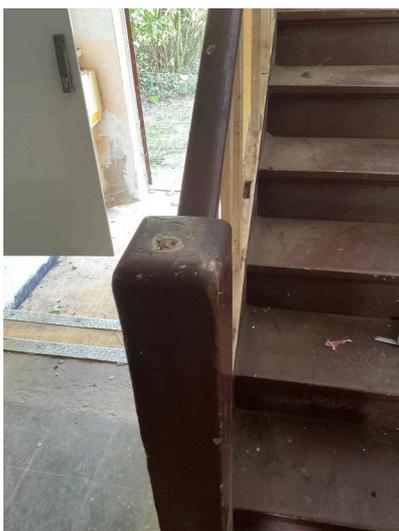
# Obdachlosenheim Drei Eichen 3, 3A und 4 in 31303 Burgdorf Nr. 75

**Ergebnis:** ohne Befund

**Bauteil** Treppe > Treppenhandlauf

**Bauprodukt** Anstriche, Beschichtung > Lack

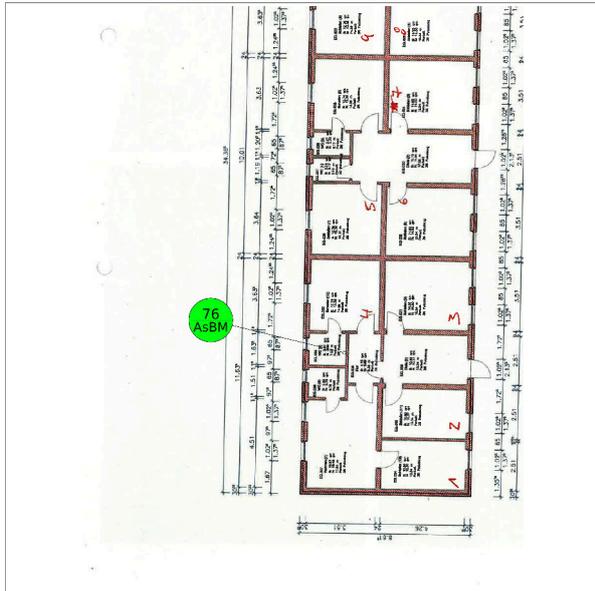
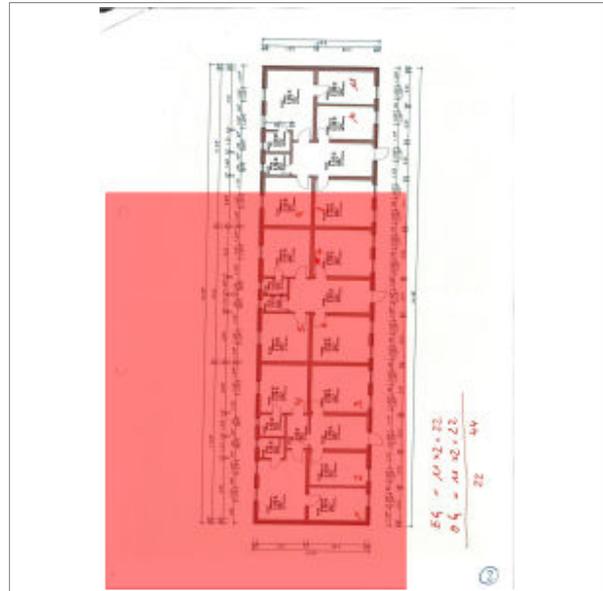
# Obdachlosenheim Drei Eichen 3, 3A und 4 in 31303 Burgdorf Nr. 76

<b>Ergebnis:</b>	ohne Befund		
<b>Probenahmedatum</b>	22.08.2024	<b>Probe-Nr.</b>	76
<b>Bauteil</b>	Fliesen > Bodenfliese		
<b>Bauprodukt</b>	Bauchemie > Mörtel > Fugenmörtel		
<b>Raum-Nr.</b>	WC	<b>Analysenparameter</b>	Asbest, VDI 3866-5 Anh. B, Misch., NWG 0,001% (1.01.01.0002)
<b>Beschreibung:</b>

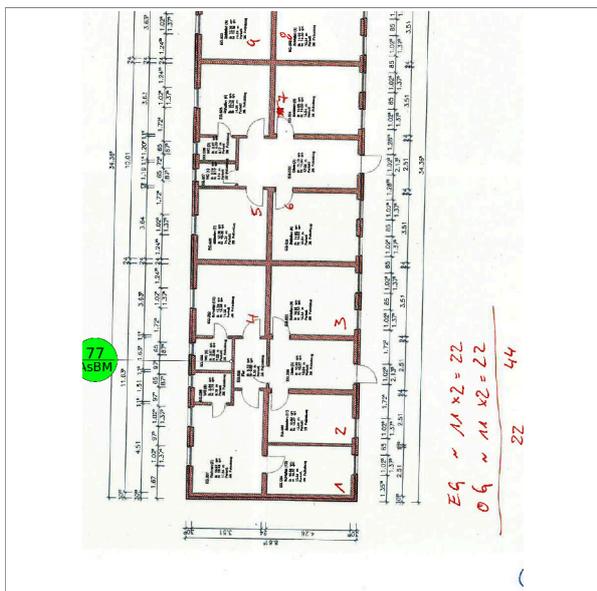
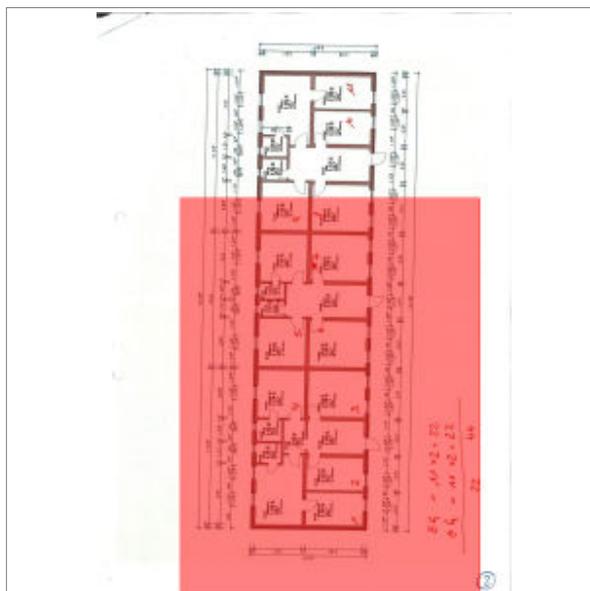
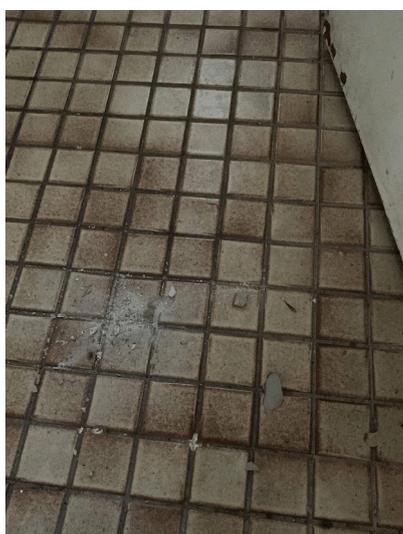
# Obdachlosenheim Drei Eichen 3, 3A und 4 in 31303 Burgdorf Nr. 77

<b>Ergebnis:</b>	ohne Befund		
<b>Probenahmedatum</b>	22.08.2024	<b>Probe-Nr.</b>	77
<b>Bauteil</b>	Fliesen > Bodenfliese		
<b>Bauprodukt</b>	Bauchemie > Klebstoffe		
<b>Raum-Nr.</b>	WC	<b>Analysenparameter</b>	Asbest, VDI 3866-5 Anh. B, Misch., NWG 0,001% (1.01.01.0002)
<b>Bemerkung</b>	Unter Gewebematte		
<b>Beschreibung:</b>

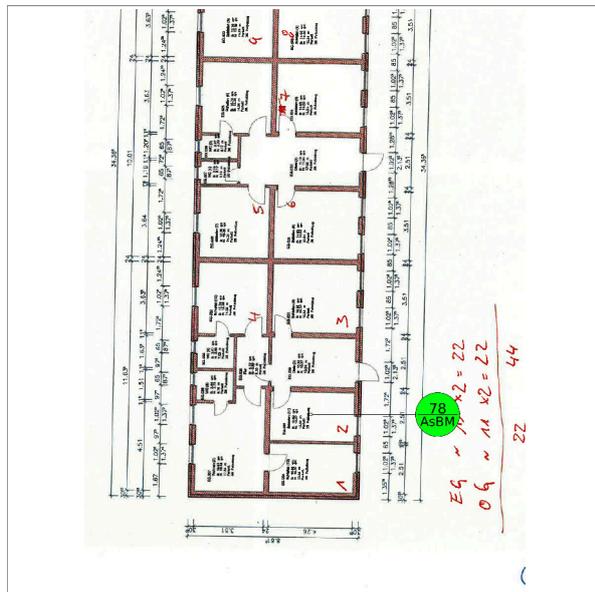
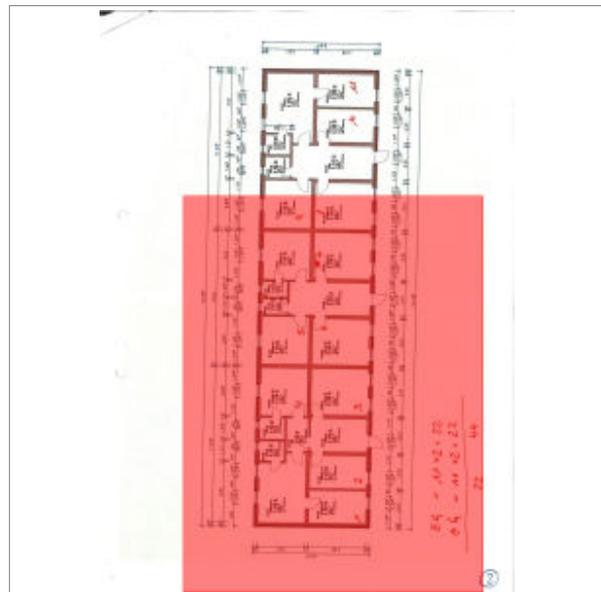
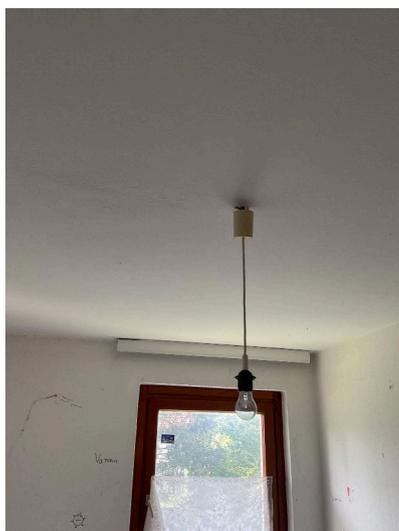
# Obdachlosenheim Drei Eichen 3, 3A und 4 in 31303 Burgdorf Nr. 78

<b>Ergebnis:</b>	ohne Befund		
<b>Probenahmedatum</b>	22.08.2024	<b>Probe-Nr.</b>	78
<b>Bauteil</b>	Decke > Massivdecke		
<b>Bauprodukt</b>	Bauchemie > Putze		
<b>Raum-Nr.</b>	Schlafen	<b>Analysenparameter</b>	Asbest, VDI 3866-5 Anh. B, Misch., NWG 0,001% (1.01.01.0002)

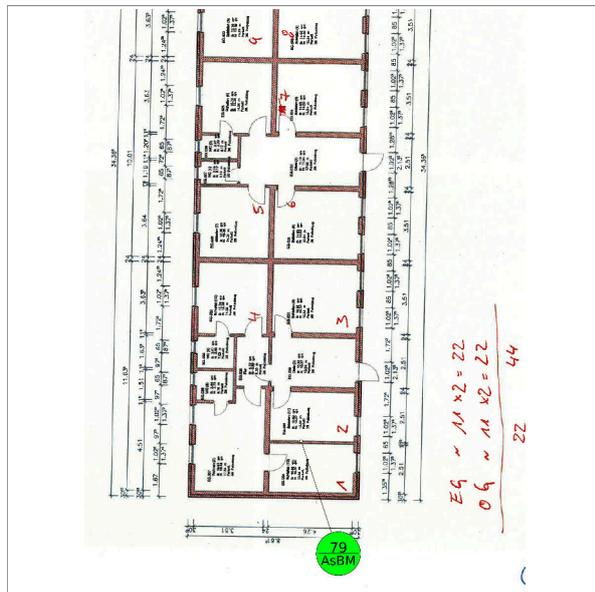
# Obdachlosenheim Drei Eichen 3, 3A und 4 in 31303 Burgdorf Nr. 79

<b>Ergebnis:</b>	ohne Befund		
<b>Probenahmedatum</b>	22.08.2024	<b>Probe-Nr.</b>	79
<b>Bauteil</b>	Wand > Massivwand > Innenwand, massiv		
<b>Bauprodukt</b>	Bauchemie > Putze		
<b>Raum-Nr.</b>	Schlafen	<b>Analysenparameter</b>	Asbest, VDI 3866-5 Anh. B, Misch., NWG 0,001% (1.01.01.0002)
<b>Beschreibung:</b>

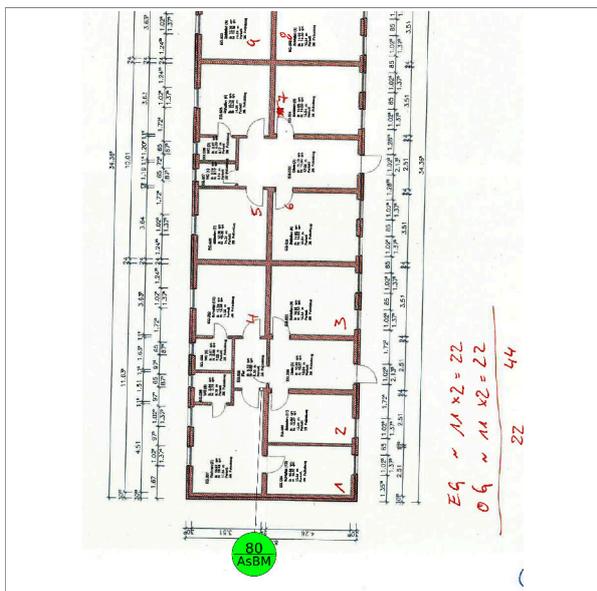
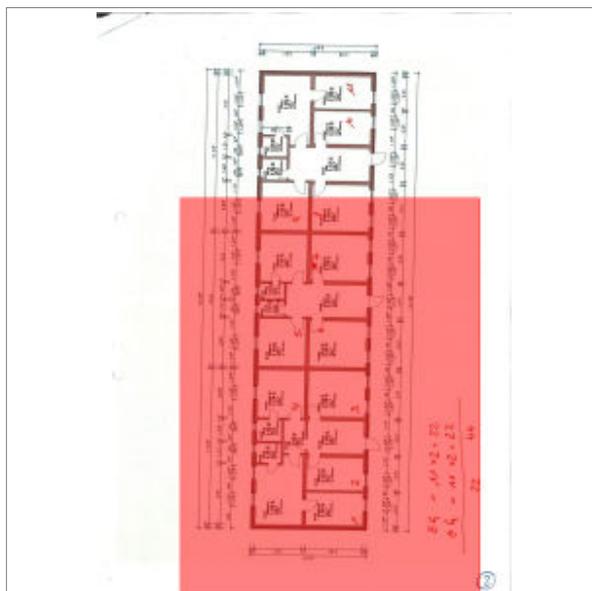
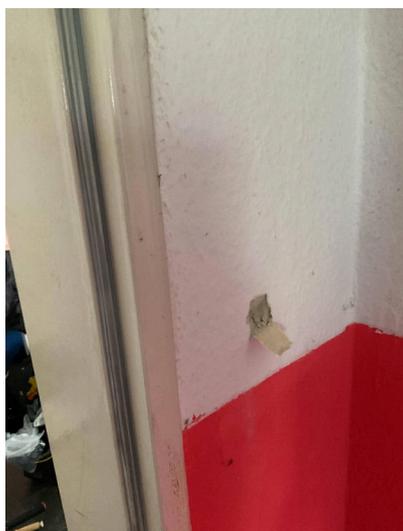
# Obdachlosenheim Drei Eichen 3, 3A und 4 in 31303 Burgdorf Nr. 80

<b>Ergebnis:</b>	ohne Befund		
<b>Probenahmedatum</b>	22.08.2024	<b>Probe-Nr.</b>	80
<b>Bauteil</b>	Tür > Holztür > Wandanschluss, Holztür		
<b>Bauprodukt</b>	Bauchemie > Putze		
<b>Raum-Nr.</b>	Wohnen	<b>Analysenparameter</b>	Asbest, VDI 3866-5 Anh. B, Misch., NWG 0,001% (1.01.01.0002)

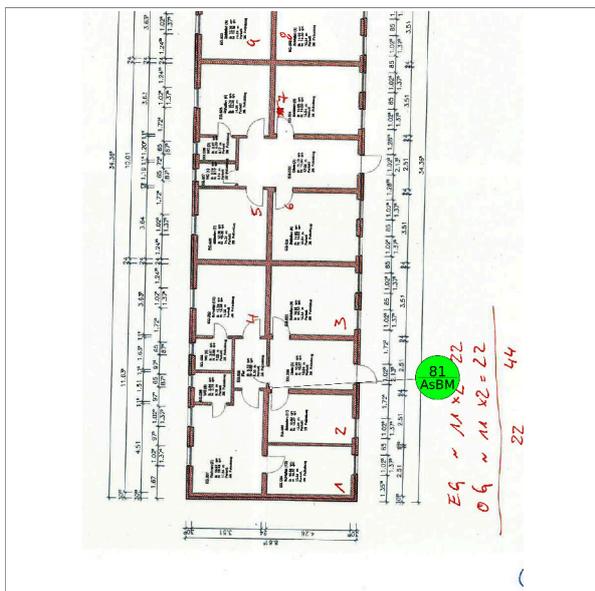
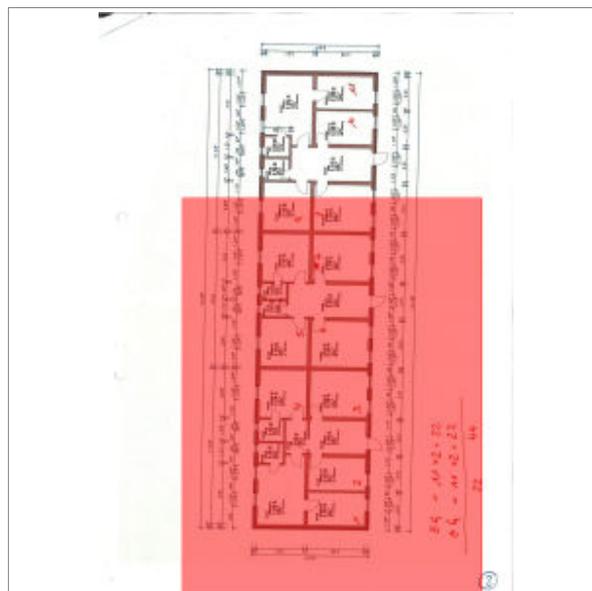
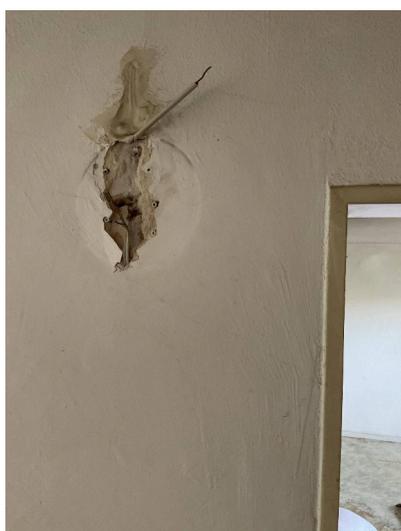
Nr. 81

<b>Ergebnis:</b>	ohne Befund		
<b>Probenahmedatum</b>	22.08.2024	<b>Probe-Nr.</b>	81
<b>Bauteil</b>	Wand > Massivwand > Innenwand, massiv		
<b>Bauprodukt</b>	Bauchemie > Spachtelmassen > Reparaturspachtel		
<b>Raum-Nr.</b>	Flur	<b>Analysenparameter</b>	Asbest, VDI 3866-5 Anh. B, Misch., NWG 0,001% (1.01.01.0002)

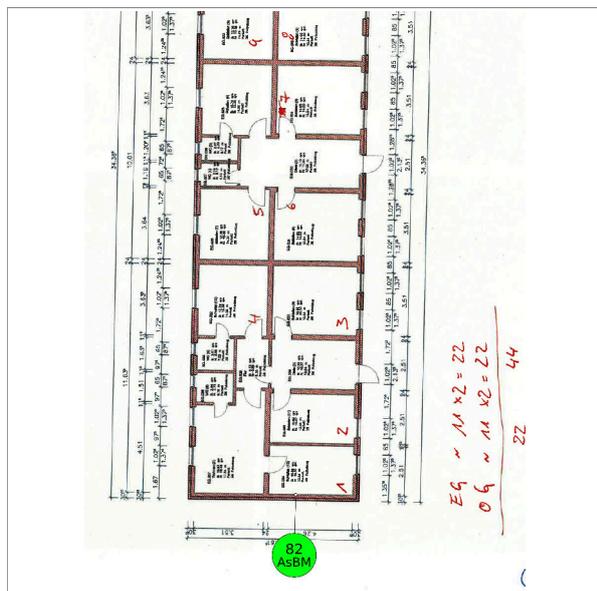
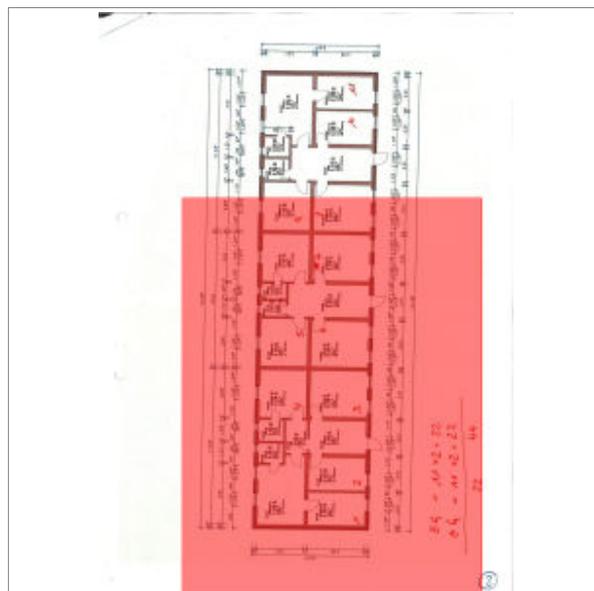
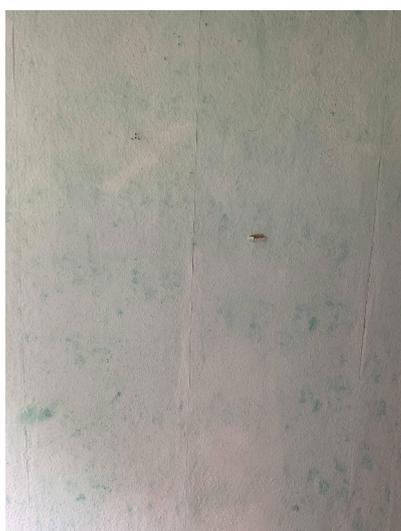
Nr. 82

<b>Ergebnis:</b>	ohne Befund		
<b>Probenahmedatum</b>	22.08.2024	<b>Probe-Nr.</b>	82
<b>Bauteil</b>	Wand > Massivwand > Außenwand, massiv		
<b>Bauprodukt</b>	Bauchemie > Putze		
<b>Raum-Nr.</b>	Schlafen	<b>Analysenparameter</b>	Asbest, VDI 3866-5 Anh. B, Misch., NWG 0,001% (1.01.01.0002)

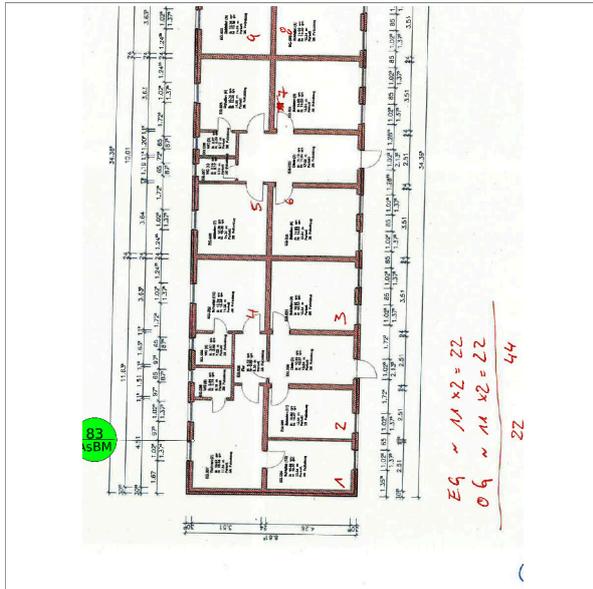
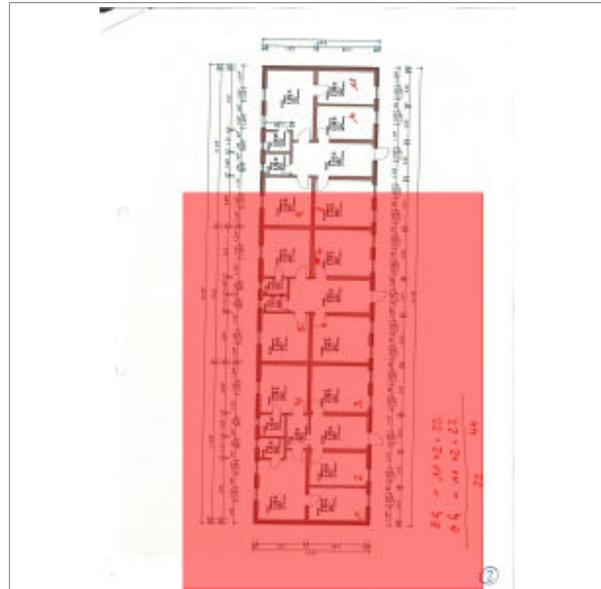
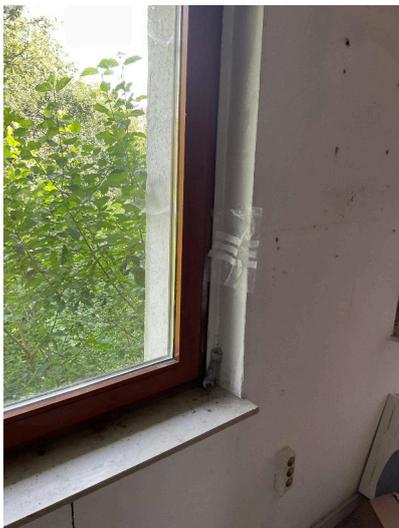
# Obdachlosenheim Drei Eichen 3, 3A und 4 in 31303 Burgdorf Nr. 83

<b>Ergebnis:</b>	ohne Befund		
<b>Probenahmedatum</b>	22.08.2024	<b>Probe-Nr.</b>	83
<b>Bauteil</b>	Fenster > Fensterlaibung > Fensterlaibung, innen		
<b>Bauprodukt</b>	Bauchemie > Putze		
<b>Raum-Nr.</b>	Wohnen	<b>Analysenparameter</b>	Asbest, VDI 3866-5 Anh. B, Misch., NWG 0,001% (1.01.01.0002)
