## **Gutachten**

**Obdachlosenheim Drei Eichen 3, 3A und 4 in**

**31303 Burgdorf**

**- Orientierende Rückbauuntersuchung -**

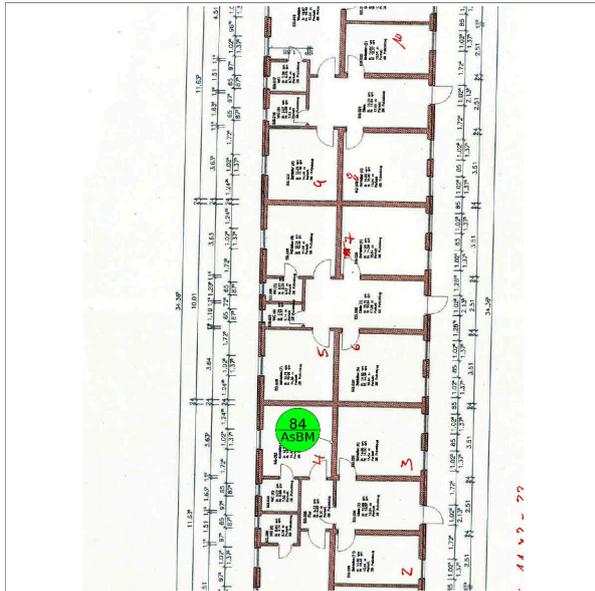
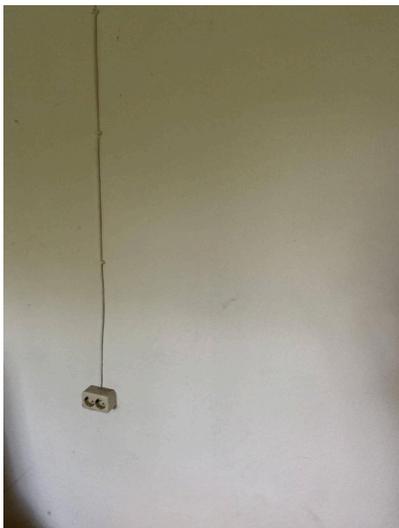
Nr. 84

<b>Ergebnis:</b>	ohne Befund		
<b>Probenahmedatum</b>	22.08.2024	<b>Probe-Nr.</b>	84
<b>Bauteil</b>	Wand > Massivwand > Innenwand, massiv		
<b>Bauprodukt</b>	Bauchemie > Putze		
<b>Raum-Nr.</b>	Schlafen	<b>Analysenparameter</b>	Asbest, VDI 3866-5 Anh. B, Misch., NWG 0,001% (1.01.01.0002)

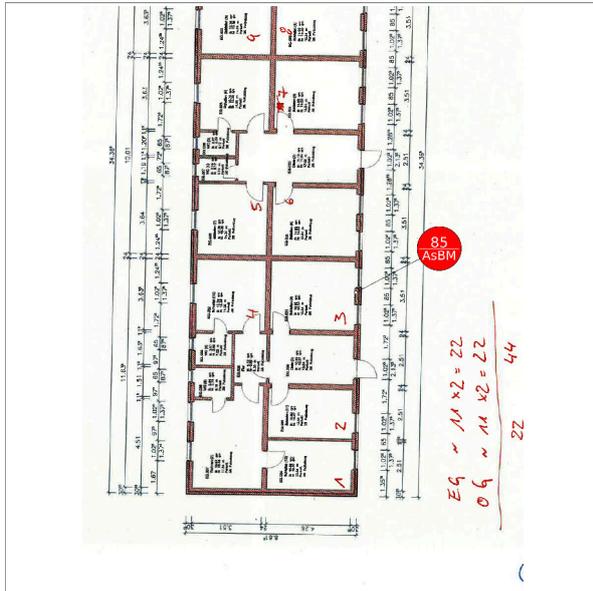
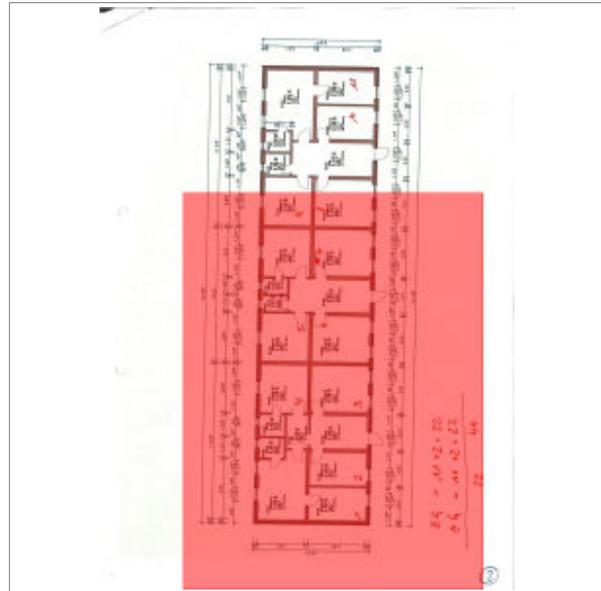
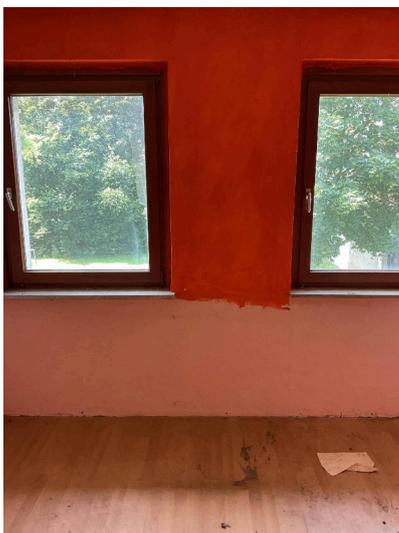
Nr. 85

<b>Ergebnis:</b>	arbeitsschutzrelevante Belastung		
<b>Probenahmedatum</b>	22.08.2024	<b>Probe-Nr.</b>	85
<b>Bauteil</b>	Wand > Massivwand > Außenwand, massiv		
<b>Bauprodukt</b>	Bauchemie > Putze		
<b>Raum-Nr.</b>	Schlafen	<b>Analysenparameter</b>	Asbest, VDI 3866-5 Anh. B, Misch., NWG 0,001% (1.01.01.0002)

Bei Arbeiten an den Wandflächen mit Eingriffen in die Oberflächen sind bei der Planung und Durchführung der Maßnahmen die Vorgaben der TRGS 519 (Kap. 14, Spezielle Regelungen für Abbruch- und Sanierungsarbeiten an schwachgebundenen Asbestprodukten) (Sanierung mit 4-Kammer-Personen-Schleusenanlage (inkl. Duscheinheit), Materialschleuse und 20 Pa Unterdruck) bzw. behördliche genehmigte Tätigkeiten geringer Exposition (Kap. 2.8) sowie emissionsarme BT-Verfahren (Kap.2.9) zu berücksichtigen. In den weiteren exemplarisch entnommenen Proben von Wand- und Deckenflächen, Fugenmassen und Klebern von Wand- und Bodenfliesen sowie Fußbodenaufbauten

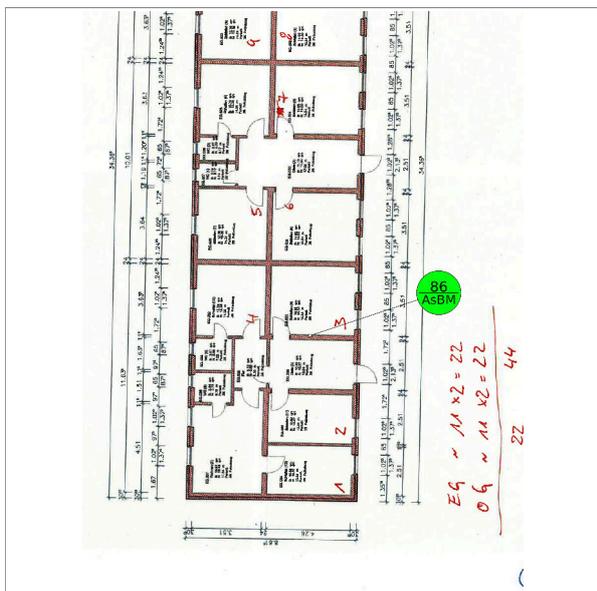
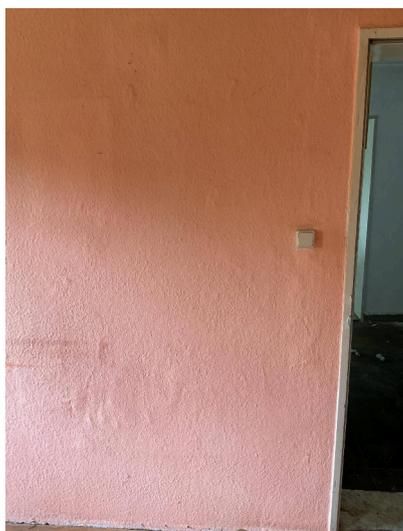
Nr. 86

<b>Ergebnis:</b>	ohne Befund		
<b>Probenahmedatum</b>	22.08.2024	<b>Probe-Nr.</b>	86
<b>Bauteil</b>	Wand > Massivwand > Innenwand, massiv		
<b>Bauprodukt</b>	Bauchemie > Putz		
<b>Raum-Nr.</b>	Schlafen	<b>Analysenparameter</b>	Asbest, VDI 3866-5 Anh. B, Misch., NWG 0,001% (1.01.01.0002)

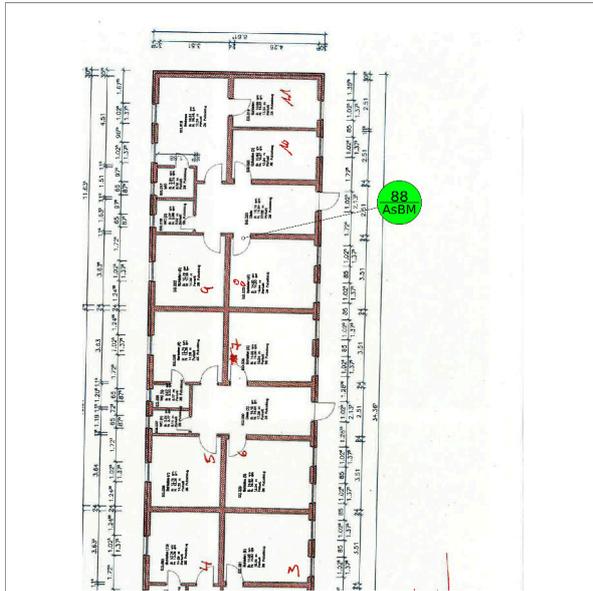
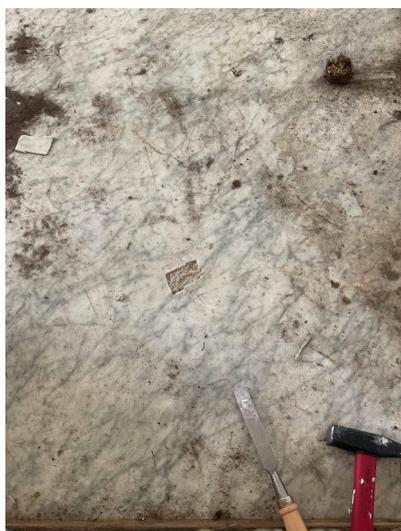
# Obdachlosenheim Drei Eichen 3, 3A und 4 in 31303 Burgdorf Nr. 88

<b>Ergebnis:</b>	ohne Befund		
<b>Probenahmedatum</b>	22.08.2024	<b>Probe-Nr.</b>	88
<b>Bauteil</b>	Boden > Bodenaufbau		
<b>Raum-Nr.</b>	Schlafen	<b>Analysenparameter</b>	Asbest, VDI 3866-5 Anh. B, Misch., NWG 0,001% (1.01.01.0002)
<b>Bemerkung</b>	Ausgleichsschicht		
<b>Beschreibung:</b>

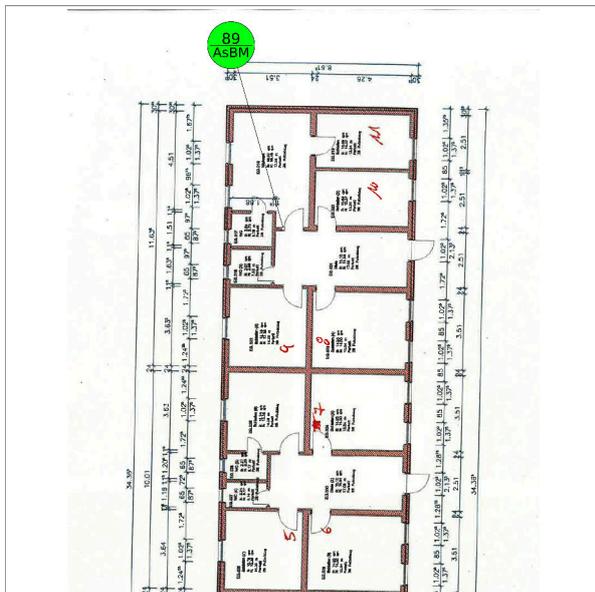
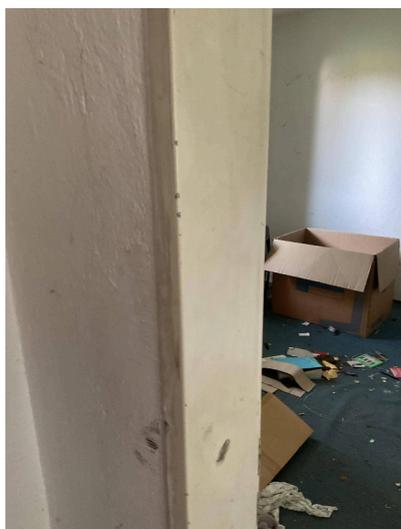
# Obdachlosenheim Drei Eichen 3, 3A und 4 in 31303 Burgdorf Nr. 89

<b>Ergebnis:</b>	ohne Befund		
<b>Probenahmedatum</b>	22.08.2024	<b>Probe-Nr.</b>	89
<b>Bauteil</b>	Tür > Holztür > Wandanschluss, Holztür		
<b>Bauprodukt</b>	Bauchemie > Putze		
<b>Raum-Nr.</b>	Flur	<b>Analysenparameter</b>	Asbest, VDI 3866-5 Anh. B, Misch., NWG 0,001% (1.01.01.0002)

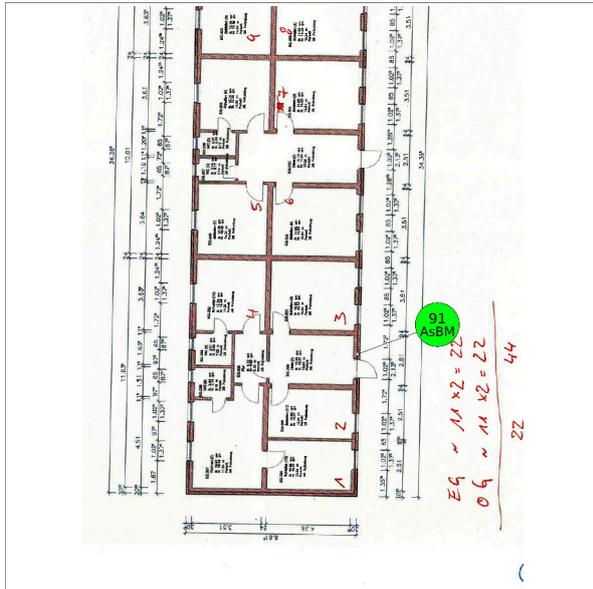
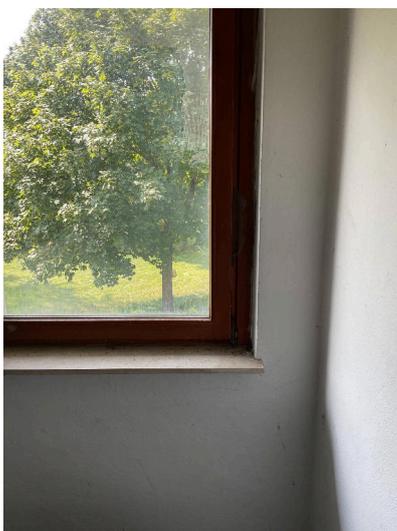
# Obdachlosenheim Drei Eichen 3, 3A und 4 in 31303 Burgdorf Nr. 91

<b>Ergebnis:</b>	ohne Befund		
<b>Probenahmedatum</b>	22.08.2024	<b>Probe-Nr.</b>	91
<b>Bauteil</b>	Wand > Massivwand > Innenwand, massiv		
<b>Bauprodukt</b>	Bauchemie > Putz		
<b>Raum-Nr.</b>	Treppenhaus	<b>Analysenparameter</b>	Asbest, VDI 3866-5 Anh. B, Misch., NWG 0,001% (1.01.01.0002)

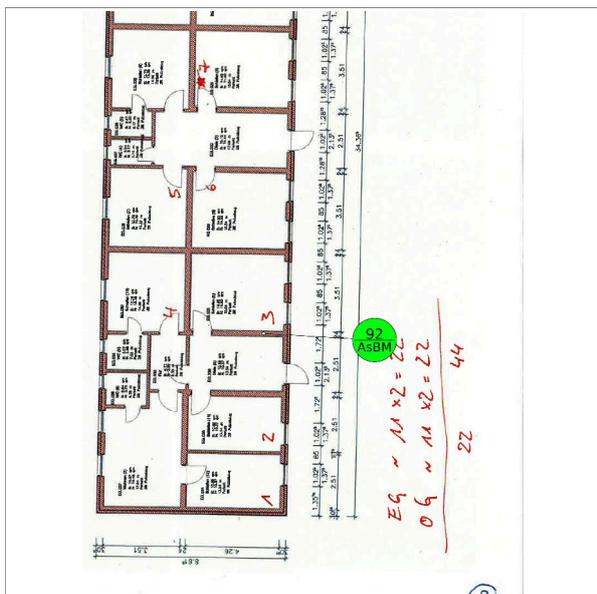
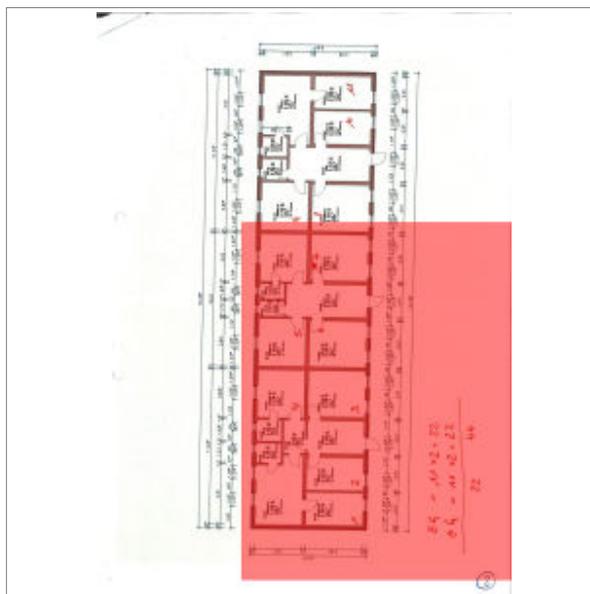
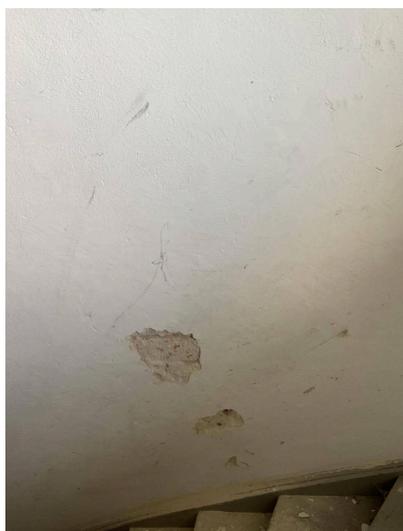
Nr. 92

<b>Ergebnis:</b>	ohne Befund		
<b>Probenahmedatum</b>	22.08.2024	<b>Probe-Nr.</b>	92
<b>Bauteil</b>	Wand > Massivwand > Innenwand, massiv		
<b>Bauprodukt</b>	Bauchemie > Putz		
<b>Raum-Nr.</b>	Treppenhaus	<b>Analysenparameter</b>	Asbest, VDI 3866-5 Anh. B, Misch., NWG 0,001% (1.01.01.0002)

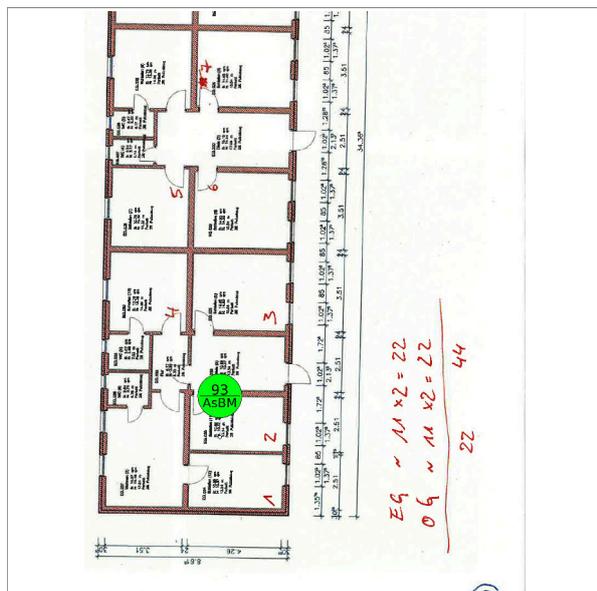
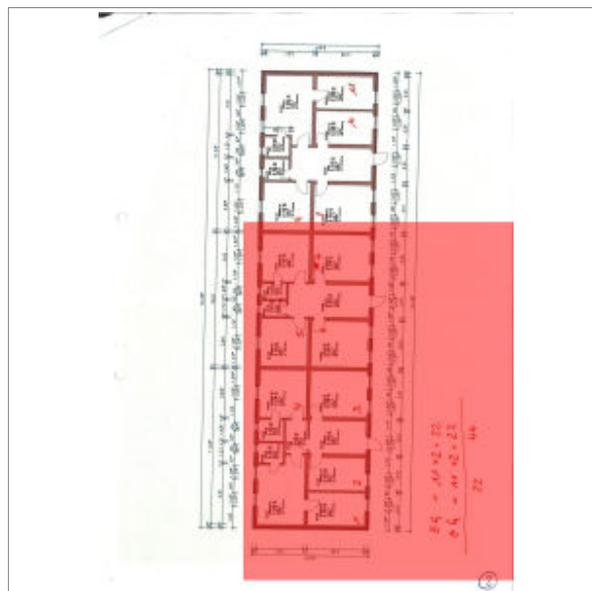
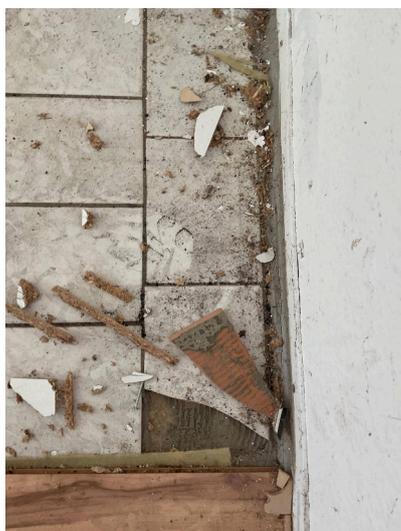
Nr. 93

<b>Ergebnis:</b>	ohne Befund		
<b>Probenahmedatum</b>	22.08.2024	<b>Probe-Nr.</b>	93
<b>Bauteil</b>	Fliesen > Bodenfliese		
<b>Bauprodukt</b>	Bauchemie > Mörtel > Fugenmörtel		
<b>Raum-Nr.</b>	Schlafen	<b>Analysenparameter</b>	Asbest, VDI 3866-5 Anh. B, Misch., NWG 0,001% (1.01.01.0002)

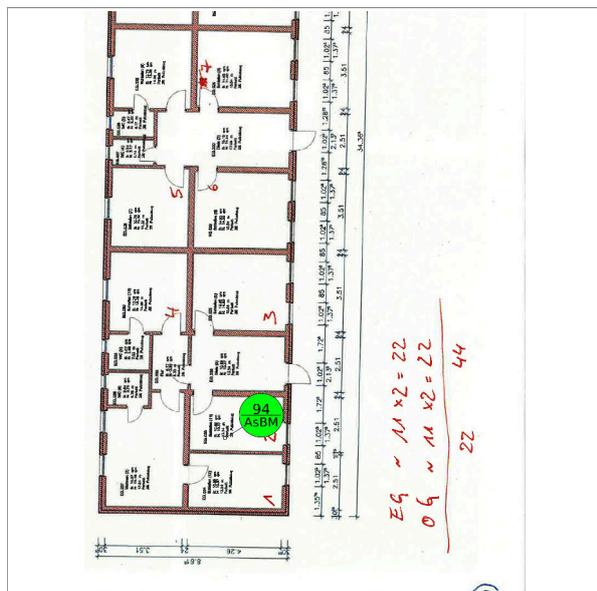
Nr. 94

<b>Ergebnis:</b>	ohne Befund		
<b>Probenahmedatum</b>	22.08.2024	<b>Probe-Nr.</b>	94
<b>Bauteil</b>	Fliesen > Bodenfliese		
<b>Bauprodukt</b>	Bauchemie > Mörtel > Dickbettmörtel		
<b>Raum-Nr.</b>	Schlafen	<b>Analysenparameter</b>	Asbest, VDI 3866-5 Anh. B, Misch., NWG 0,001% (1.01.01.0002)

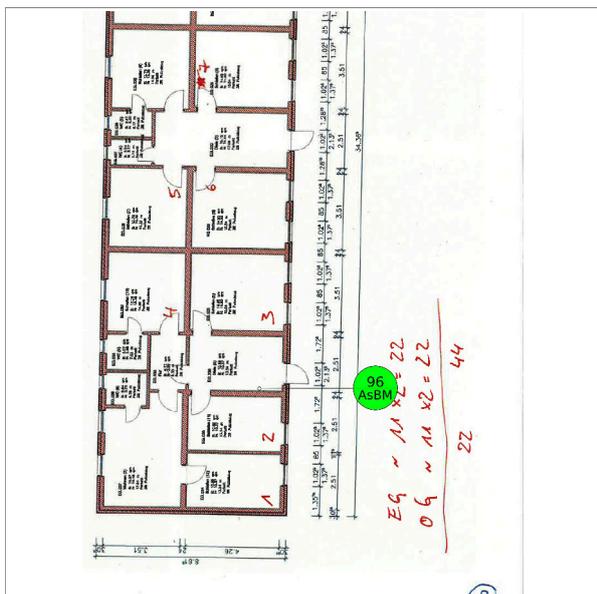
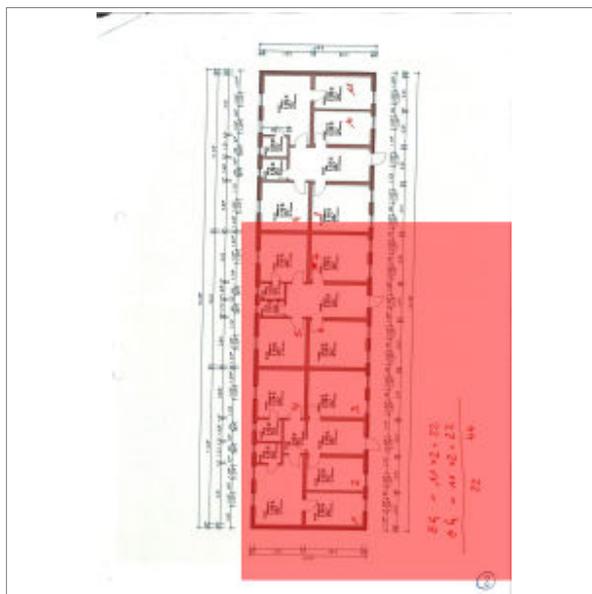
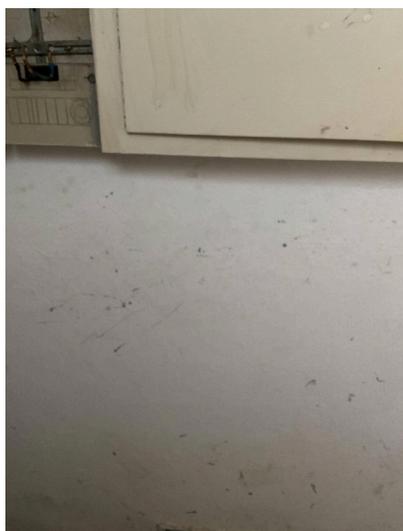
Nr. 95

<b>Ergebnis:</b>	ohne Befund		
<b>Probenahmedatum</b>	22.08.2024	<b>Probe-Nr.</b>	96
<b>Bauteil</b>	Wand > Massivwand > Innenwand, massiv		
<b>Bauprodukt</b>	Bauchemie > Putz		
<b>Raum-Nr.</b>	Diele	<b>Analysenparameter</b>	Asbest, VDI 3866-5 Anh. B, Misch., NWG 0,001% (1.01.01.0002)

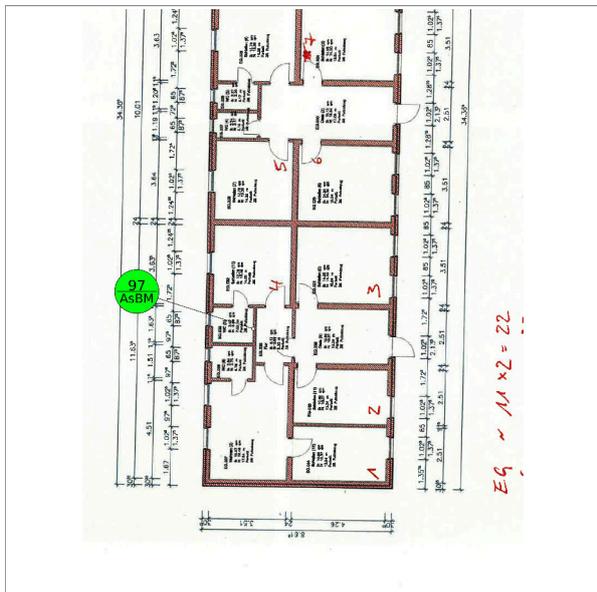
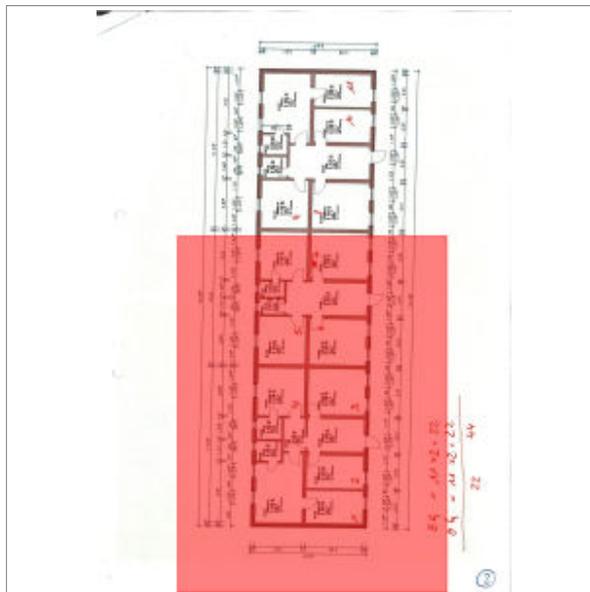
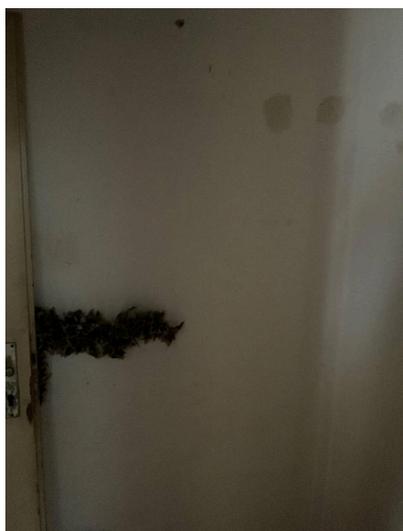
Nr. 96

<b>Ergebnis:</b>	ohne Befund		
<b>Probenahmedatum</b>	22.08.2024	<b>Probe-Nr.</b>	97
<b>Bauteil</b>	Wand > Massivwand > Innenwand, massiv		
<b>Bauprodukt</b>	Bauchemie > Putz		
<b>Raum-Nr.</b>	Flur	<b>Analysenparameter</b>	Asbest, VDI 3866-5 Anh. B, Misch., NWG 0,001% (1.01.01.0002)

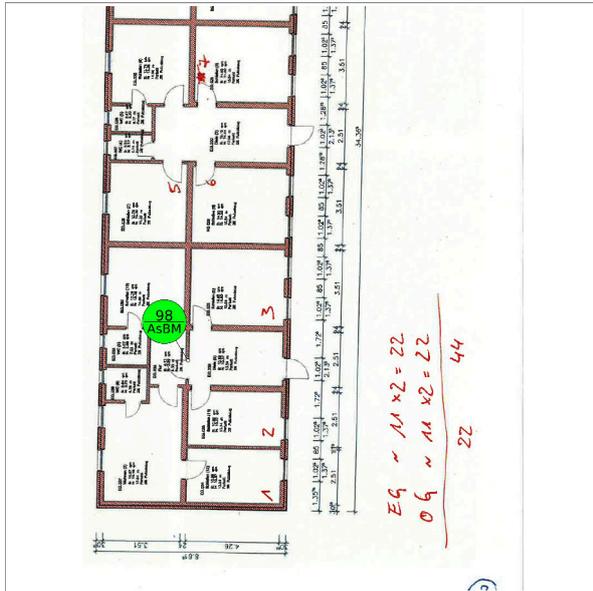
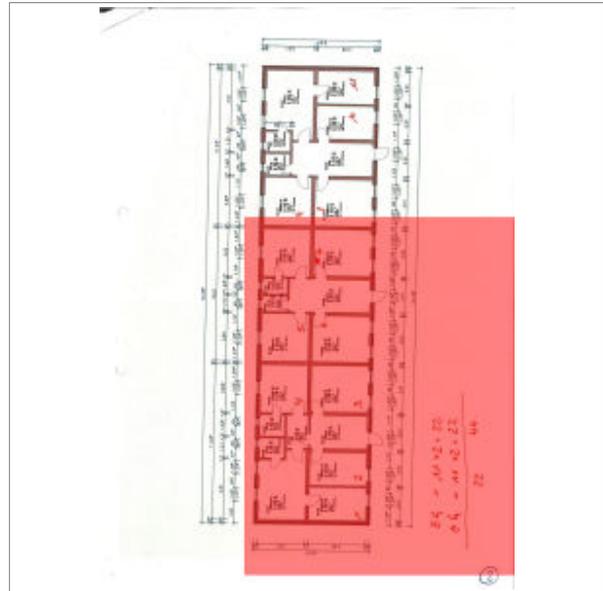
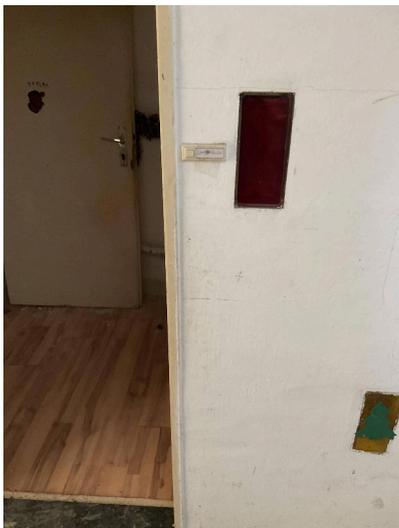
Nr. 97

<b>Ergebnis:</b>	ohne Befund		
<b>Probenahmedatum</b>	22.08.2024	<b>Probe-Nr.</b>	98
<b>Bauteil</b>	Tür > Holztür > Wandanschluss, Holztür		
<b>Bauprodukt</b>	Bauchemie > Putze		
<b>Raum-Nr.</b>	Diele	<b>Analysenparameter</b>	Asbest, VDI 3866-5 Anh. B, Misch., NWG 0,001% (1.01.01.0002)

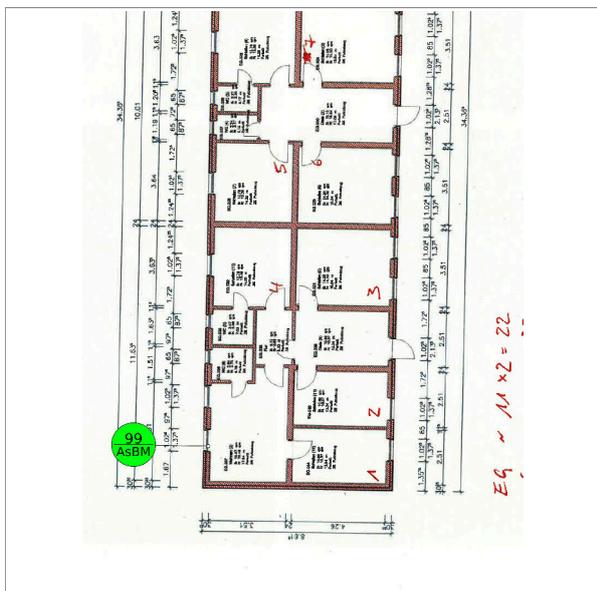
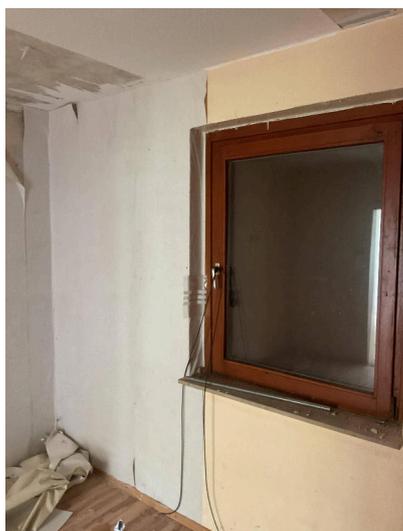
<b>Ergebnis:</b>	ohne Befund		
<b>Probenahmedatum</b>	22.08.2024	<b>Probe-Nr.</b>	99
<b>Bauteil</b>	Fenster > Fensterlaibung > Fensterlaibung, innen		
<b>Bauprodukt</b>	Bauchemie > Putze		
<b>Raum-Nr.</b>	Wohnen	<b>Analysenparameter</b>	Asbest, VDI 3866-5 Anh. B, Misch., NWG 0,001% (1.01.01.0002)

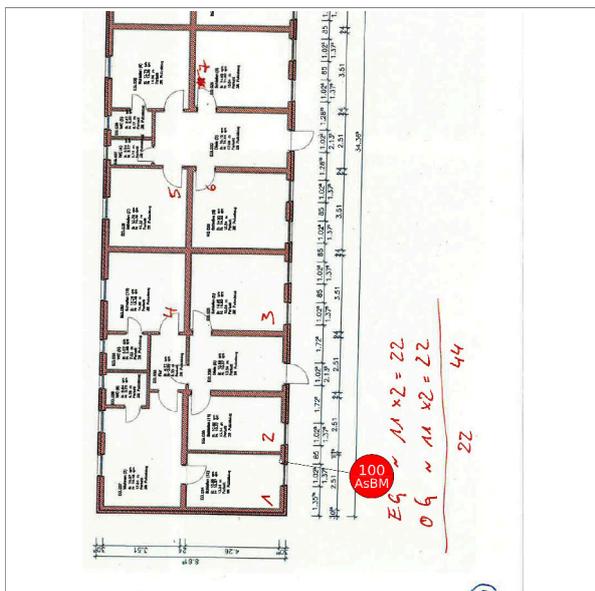
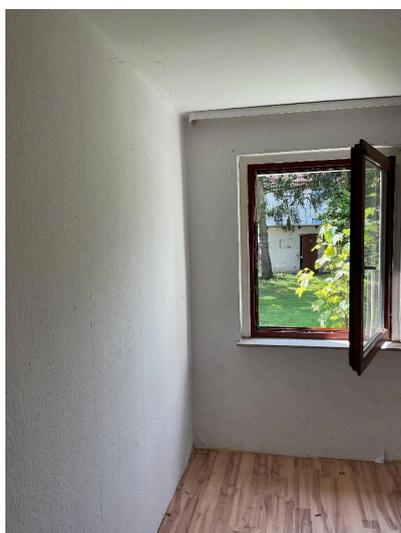
Nr. 99

<b>Ergebnis:</b>	arbeitsschutzrelevante Belastung		
<b>Probenahmedatum</b>	22.08.2024	<b>Probe-Nr.</b>	100
<b>Bauteil</b>	Wand > Massivwand > Außenwand, massiv		
<b>Bauprodukt</b>	Bauchemie > Putze		
<b>Raum-Nr.</b>	Schlafen	<b>Analysenparameter</b>	Asbest, VDI 3866-5 Anh. B, Misch., NWG 0,001% (1.01.01.0002)

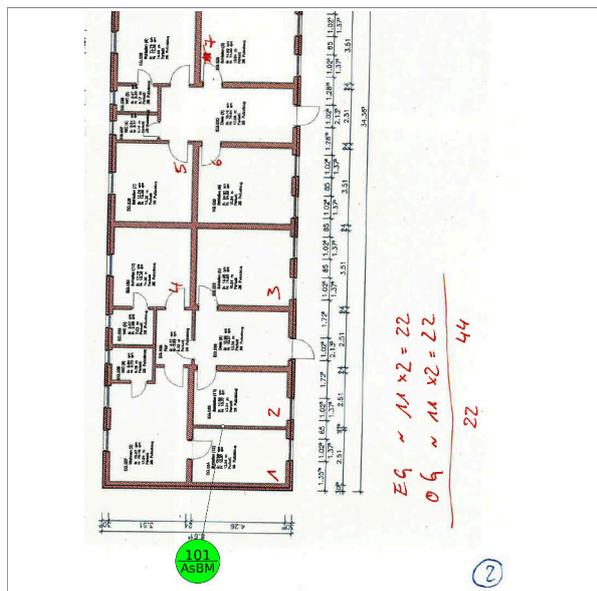
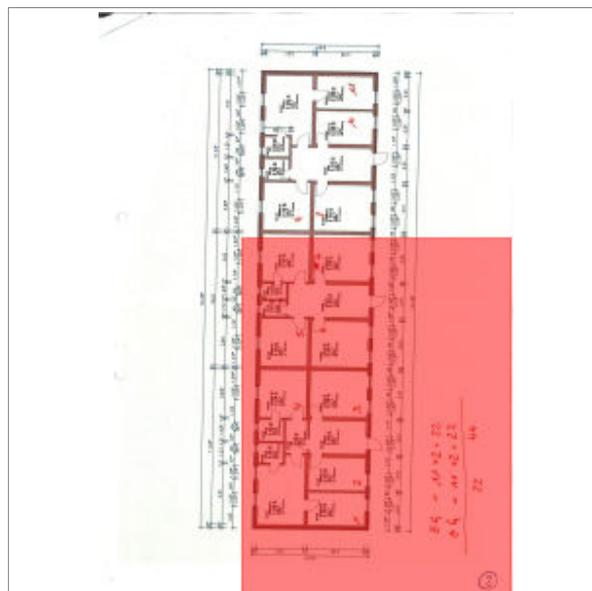
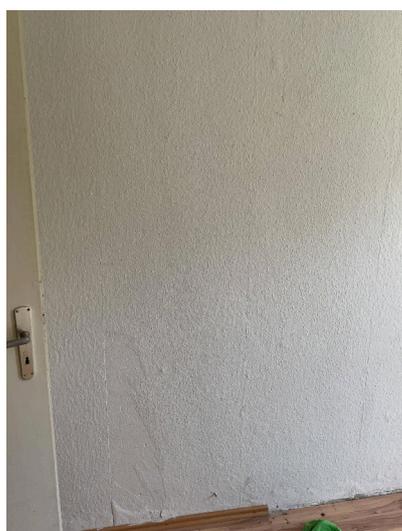
Nr. 100

<b>Ergebnis:</b>	ohne Befund		
<b>Probenahmedatum</b>	22.08.2024	<b>Probe-Nr.</b>	101
<b>Bauteil</b>	Wand > Massivwand > Innenwand, massiv		
<b>Bauprodukt</b>	Bauchemie > Putz		
<b>Raum-Nr.</b>	Schlafen	<b>Analysenparameter</b>	Asbest, VDI 3866-5 Anh. B, Misch., NWG 0,001% (1.01.01.0002)

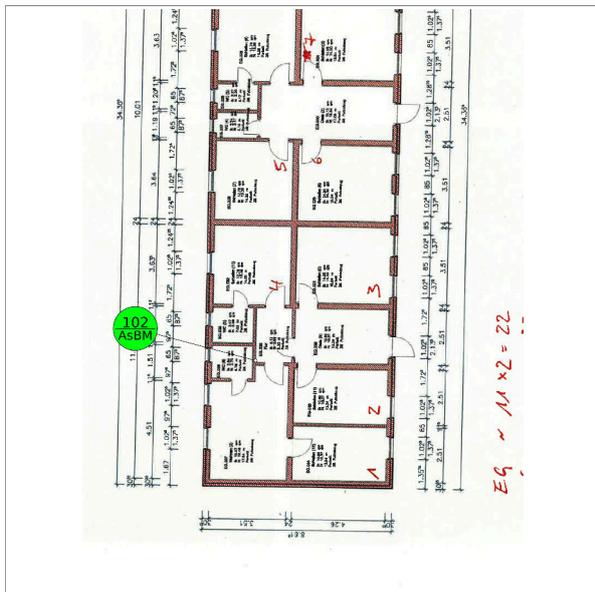
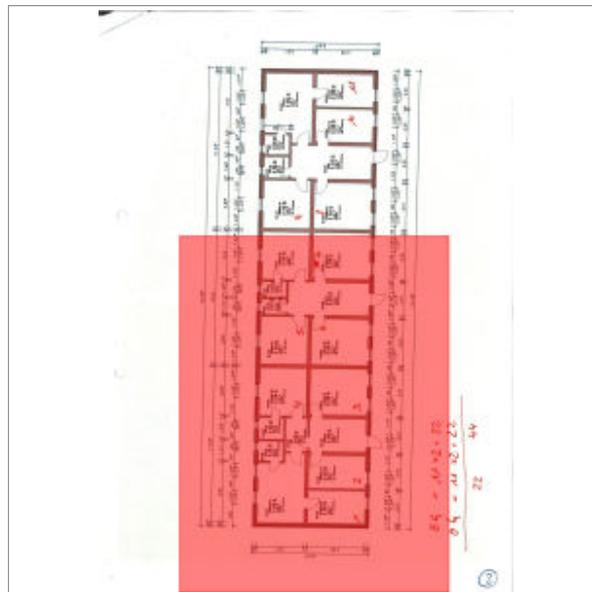
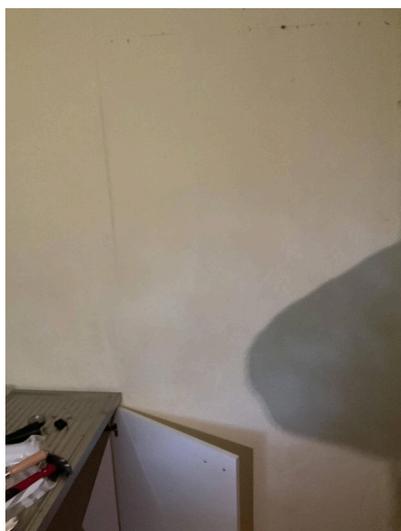
Nr. 101

<b>Ergebnis:</b>	ohne Befund		
<b>Probenahmedatum</b>	22.08.2024	<b>Probe-Nr.</b>	102
<b>Bauteil</b>	Wand > Massivwand > Innenwand, massiv		
<b>Bauprodukt</b>	Bauchemie > Putz		
<b>Raum-Nr.</b>	Küche	<b>Analysenparameter</b>	Asbest, VDI 3866-5 Anh. B, Misch., NWG 0,001% (1.01.01.0002)

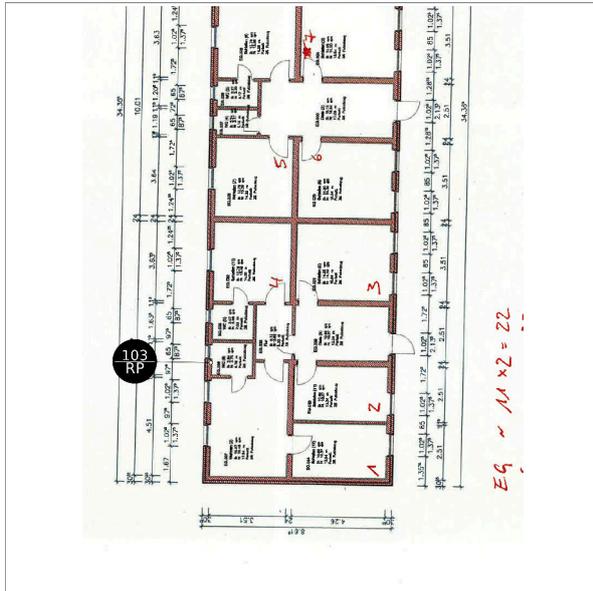
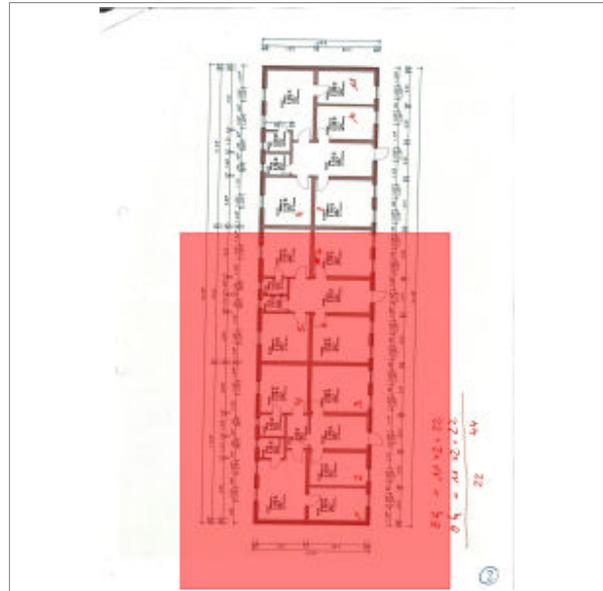
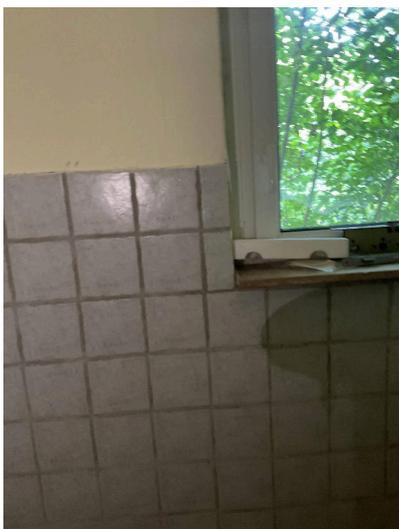
Nr. 102

<b>Probenahmedatum</b>	22.08.2024	<b>Probe-Nr.</b>	103
<b>Bauteil</b>	Fliesen > Wandfliese		
<b>Bauprodukt</b>	Bauchemie > Mörtel > Fugenmörtel		
<b>Raum-Nr.</b>	Küche	<b>Analysenparameter</b>	Rückstellprobe (ohne Analytik)

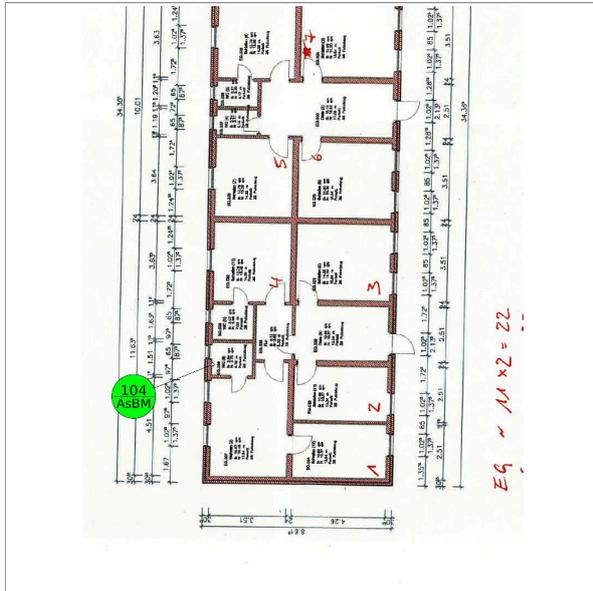
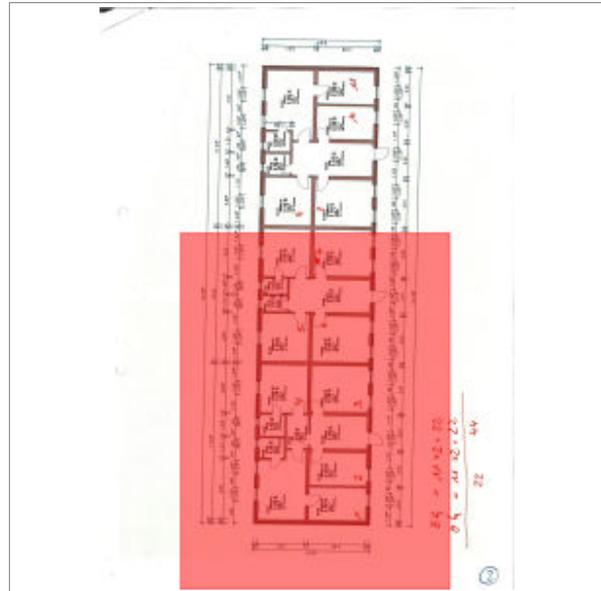
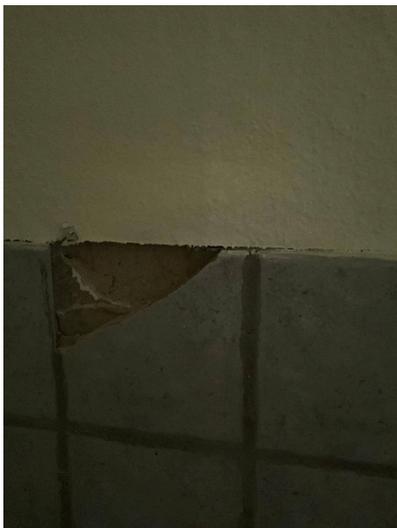
<b>Ergebnis:</b>	ohne Befund		
<b>Probenahmedatum</b>	22.08.2024	<b>Probe-Nr.</b>	104
<b>Bauteil</b>	Fliesen > Wandfliese		
<b>Bauprodukt</b>	Bauchemie > Mörtel > Dickbettmörtel		
<b>Raum-Nr.</b>	Küche	<b>Analysenparameter</b>	Asbest, VDI 3866-5 Anh. B, Misch., NWG 0,001% (1.01.01.0002)

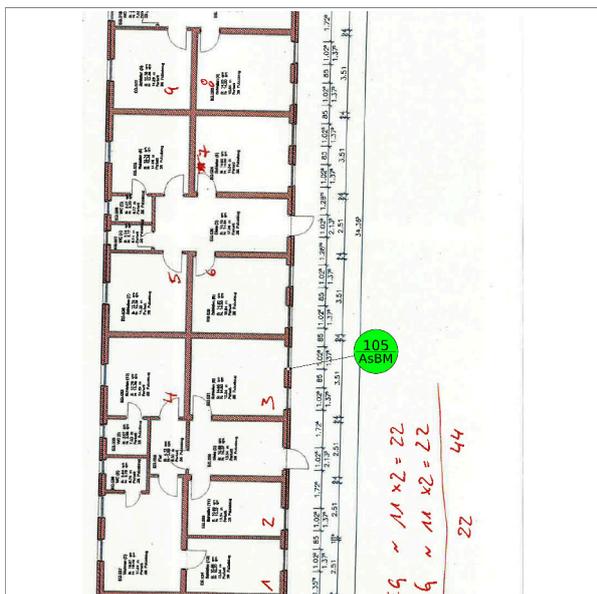
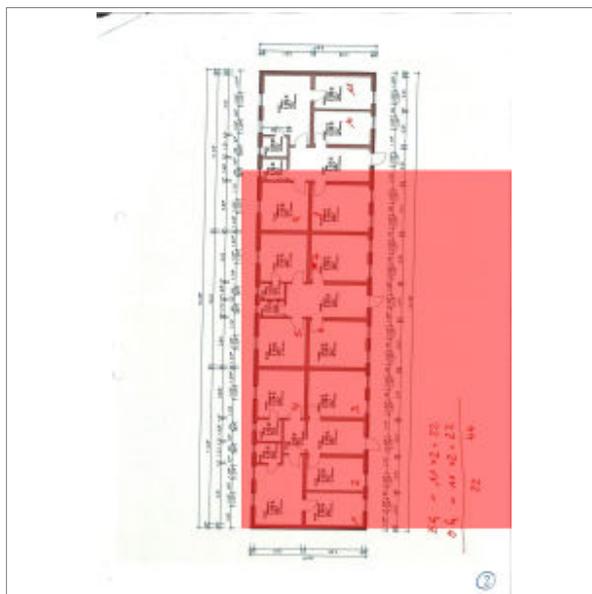
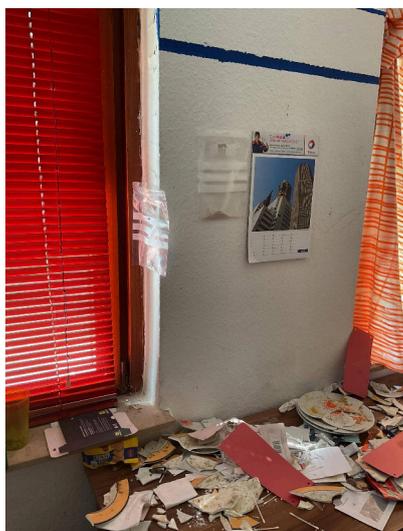
Nr. 104

<b>Ergebnis:</b>	ohne Befund		
<b>Probenahmedatum</b>	22.08.2024	<b>Probe-Nr.</b>	105
<b>Bauteil</b>	Fenster > Fensterlaibung > Fensterlaibung, innen		
<b>Bauprodukt</b>	Bauchemie > Putze		
<b>Raum-Nr.</b>	Schlafen	<b>Analysenparameter</b>	Asbest, VDI 3866-5 Anh. B, Misch., NWG 0,001% (1.01.01.0002)

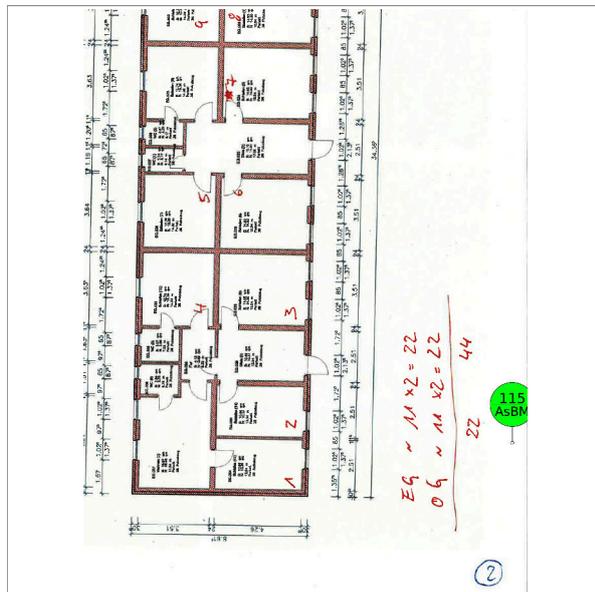
# Obdachlosenheim Drei Eichen 3, 3A und 4 in 31303 Burgdorf Nr. 114

<b>Ergebnis:</b>	ohne Befund	<b>Probe-Nr.</b>	115
<b>Probenahmedatum</b>	22.08.2024		
<b>Bauteil</b>	Fassade		
<b>Bauprodukt</b>	Bauchemie > Putze		
<b>Raum-Nr.</b>	Außen	<b>Analysenparameter</b>	Asbest, VDI 3866-5 Anh. B, Misch., NWG 0,001% (1.01.01.0002)

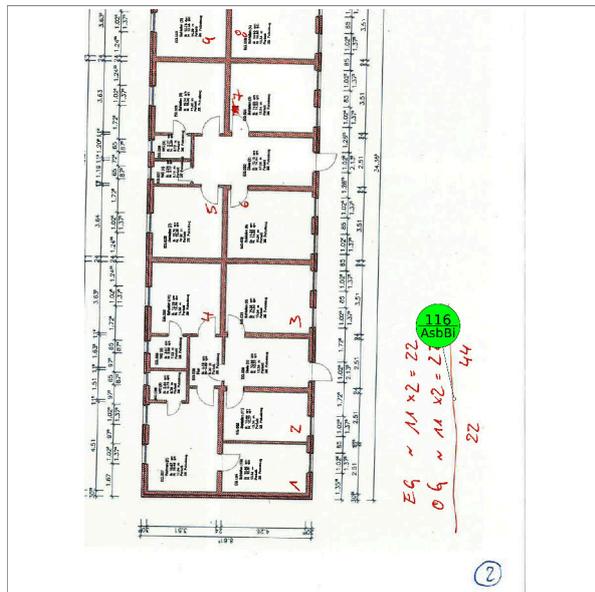
# Obdachlosenheim Drei Eichen 3, 3A und 4 in 31303 Burgdorf Nr. 115

<b>Ergebnis:</b>	ohne Befund		
<b>Probenahmedatum</b>	22.08.2024	<b>Probe-Nr.</b>	116
<b>Bauteil</b>	Dach > Dachaufbau		
<b>Bauprodukt</b>	Abdichtungsbahn > Dachhaut		
<b>Raum-Nr.</b>	Außen	<b>Analysenparameter</b>	Asbest/KMF in Teer/Bitu. VDI 3866-5, Anh. B, NWG 0,001% (1.01.01.0004)

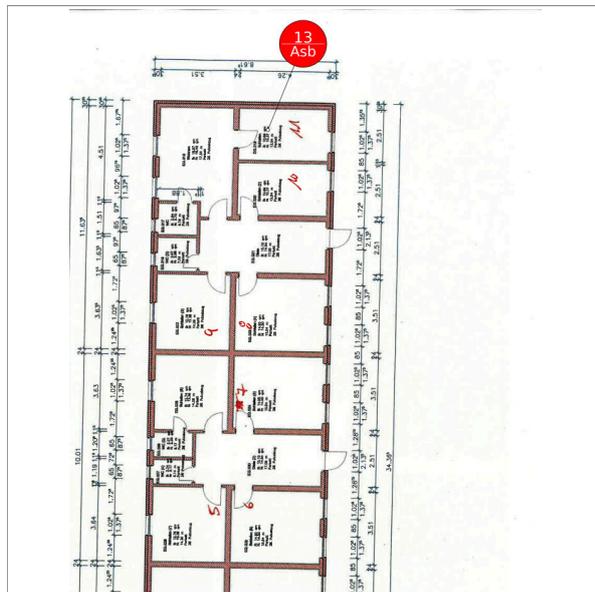
# Obdachlosenheim Drei Eichen 3, 3A und 4 in 31303 Burgdorf Nr. 117

<b>Ergebnis:</b>	arbeitsschutzrelevante Belastung		
<b>Probenahmedatum</b>	22.08.2024	<b>Probe-Nr.</b>	13
<b>Bauteil</b>	Boden > Bodenbelag > Kunststoffbodenbelag		
<b>Raum-Nr.</b>	Wohnen	<b>Analysenparameter</b>	Asbest, VDI 3866-5, NWG 1% (1.01.01.0005)
<b>Bemerkung</b>	+ Kleberanhaftungen		
<b>Beschreibung:</b>

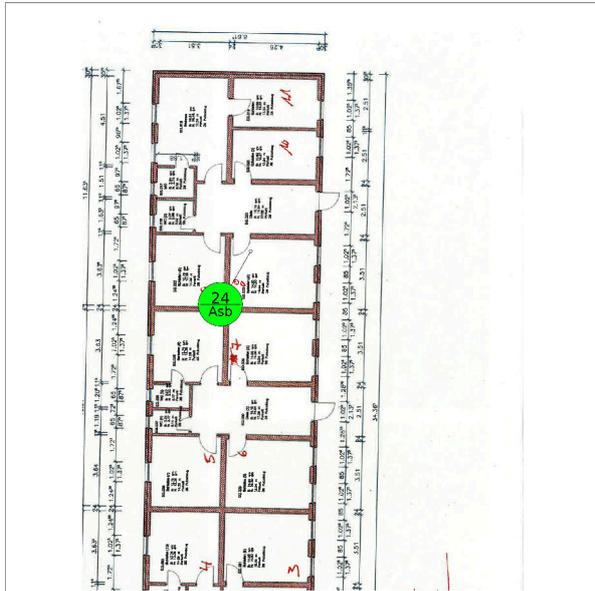
# Obdachlosenheim Drei Eichen 3, 3A und 4 in 31303 Burgdorf Nr. 118

<b>Ergebnis:</b>	ohne Befund		
<b>Probenahmedatum</b>	22.08.2024	<b>Probe-Nr.</b>	24
<b>Bauteil</b>	Boden > Bodenbelag > Kunststoffbodenbelag		
<b>Raum-Nr.</b>	Schlafen	<b>Analysenparameter</b>	Asbest, VDI 3866-5, NWG 1% (1.01.01.0005)

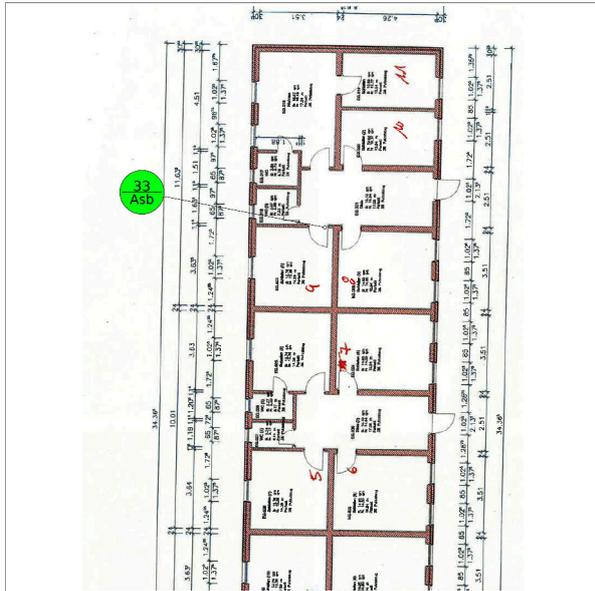
# Obdachlosenheim Drei Eichen 3, 3A und 4 in 31303 Burgdorf Nr. 119

<b>Ergebnis:</b>	ohne Befund		
<b>Probenahmedatum</b>	22.08.2024	<b>Probe-Nr.</b>	33
<b>Bauteil</b>	Boden > Bodenbelag > Kunststoffbodenbelag		
<b>Raum-Nr.</b>	Schlafen	<b>Analysenparameter</b>	Asbest, VDI 3866-5, NWG 1% (1.01.01.0005)
<b>Beschreibung:</b>

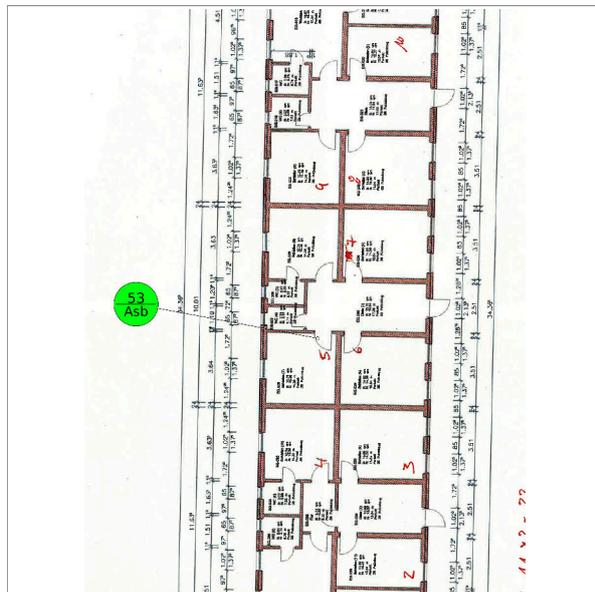
# Obdachlosenheim Drei Eichen 3, 3A und 4 in 31303 Burgdorf Nr. 120

<b>Ergebnis:</b>	ohne Befund		
<b>Probenahmedatum</b>	22.08.2024	<b>Probe-Nr.</b>	53
<b>Bauteil</b>	Boden > Bodenbelag > Kunststoffbodenbelag		
<b>Raum-Nr.</b>	Schlafen	<b>Analysenparameter</b>	Asbest, VDI 3866-5, NWG 1% (1.01.01.0005)
<b>Beschreibung:</b>

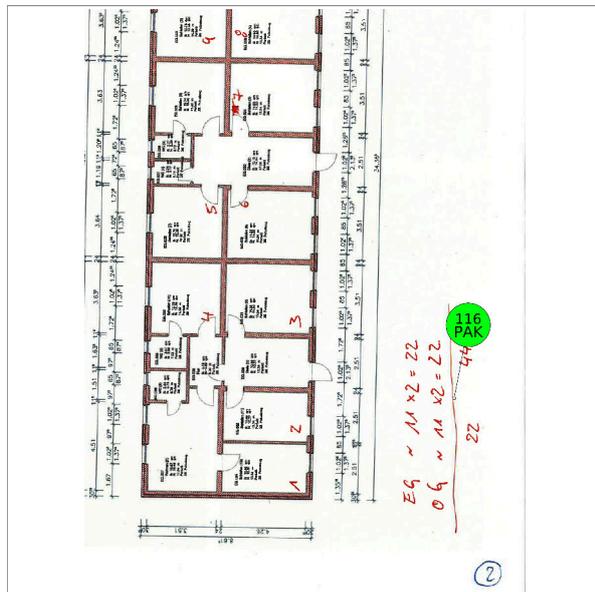
# Obdachlosenheim Drei Eichen 3, 3A und 4 in 31303 Burgdorf Nr. 121

<b>Ergebnis:</b>	ohne Befund		
<b>Probenahmedatum</b>	22.08.2024	<b>Probe-Nr.</b>	116
<b>Bauteil</b>	Dach > Dachaufbau		
<b>Bauprodukt</b>	Abdichtungsbahn > Dachhaut		
<b>Raum-Nr.</b>	Außen	<b>Analysenparameter</b>	PAK Material (1.01.05.0001)
<b>Beschreibung:</b>
