**Ergebnisbericht zum Bauvorhaben: Westendorf 38 in 38820 Halberstadt**  
**Begutachtung eines Fachwerkgebäudes**  
**Weiterführende holzschutztechnische Untersuchungen nach einem Teilrückbau**

**Bericht-Nr.:**                      **552393959-2**

Bei dem Gebäude, Westendorf 38 in 38820 Halberstadt, handelt es sich um ein im Jahre 1860 erbautes Fachwerkgebäude, welches sich in ein Erd- und ein Obergeschoss gliedert und von einer Walmdachkonstruktion überdacht wurde.

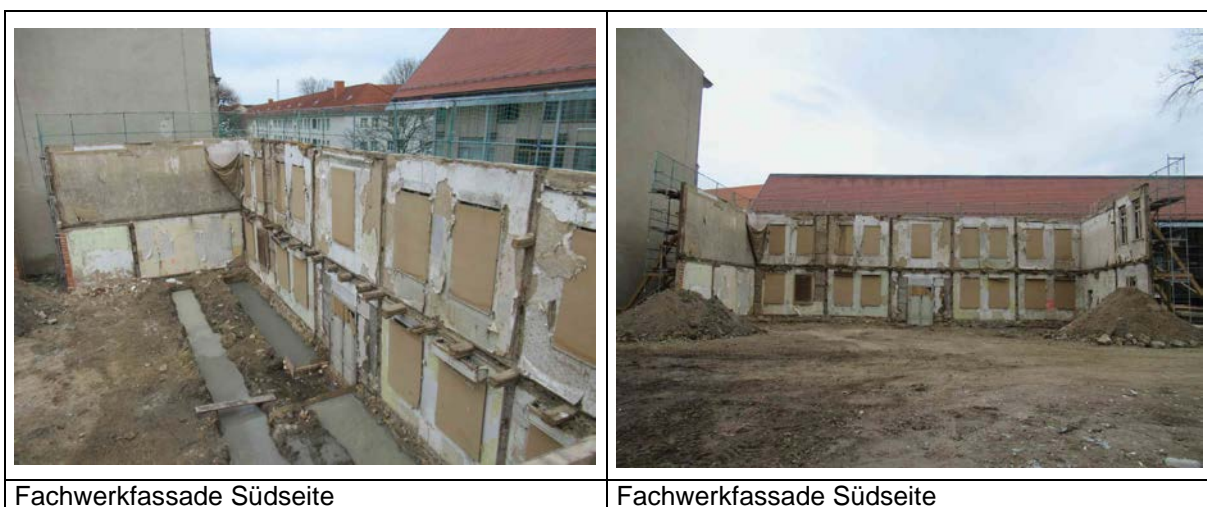
Die Schäden an den Fachwerkelementen konzentrieren sich auf die Eckstiele und Schwellen im Erdgeschoss. Die Eckstiele zum Anschluss an die Giebelwände sind im Erdgeschoss durch Fäulnis zerstört. Offensichtlich wurde die Fachwerkschwelle im Erdgeschoss im Zuge einer früheren Instandsetzungsmaßnahme erneuert. Die Schwelle liegt höher als die bauzeitliche Schwelle, welche im Türbereich abschnittsweise noch vorhanden ist. Die Schwelle im Erdgeschoss und die Eckstiele wurden durch Fäulnis zerstört bzw. hat die Schwelle auf der Innenseite Erdkontakt.

Weitere Schäden wurden am Fachwerkrahm im Obergeschoss und an den einbindenden Stielen festgestellt. Das Fachwerkrahm war durch das Wirken von Braun- und Weißfäule zerstört. In einem Teilbereich wurde ein Befall durch den Echten Hausschwamm festgestellt. Am Mauerwerk der Ausfachungen und an den Holzelementen wurden Myzele vom Echten Hausschwamm nachgewiesen. Weiterhin war in einem Teilabschnitt vom Fachwerkrahm im Obergeschoss ein Fruchtkörper vom Ausgebreiteten Hausporling erkennbar.

Fachwerkfassade Südseite, Rähm im Obergeschoss zerstört

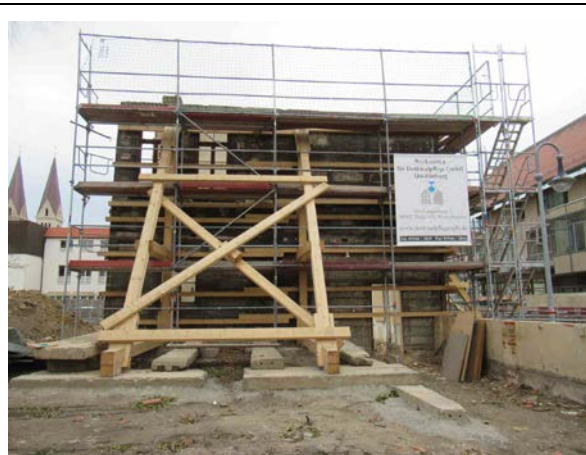
Am Rähm im Obergeschoss wurde ein Befall durch den Echten Hausschwamm festgestellt. Das Rähm, der einbindende Stiel und das angrenzende Mauerwerk der Ausfachung waren von Myzelen des Echten Hausschwammes durchwachsen.

Fachwerkfassade Westgiebel

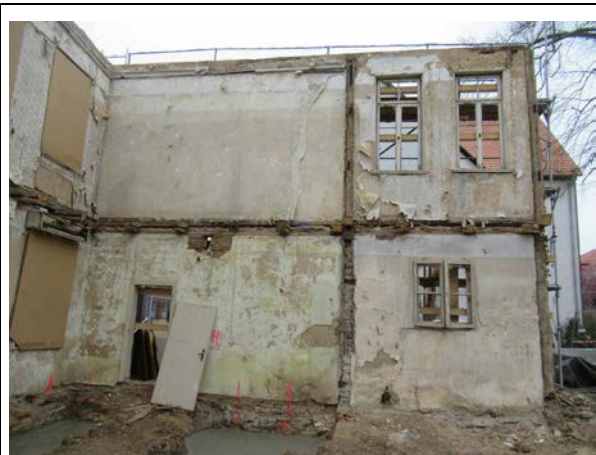
Fachwerk Westgiebel innen verputzt

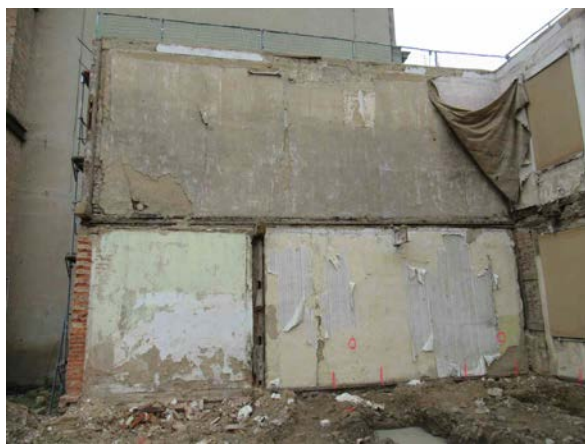
Bei dem östlichen Fachwerkgiebel wurde das Fachwerk im Erdgeschoss in einem Teilbereich durch Mauerwerk ersetzt. An den Schwellen und Stielfüßen im Sockelbereich waren Fäulnisschäden zu erkennen. Weiterhin zeigen die Eckstiele zu den Fassaden Schäden.

Fachwerkfassade Ostgiebel, innenseitig verputzt
