Wirtschaftsbetriebe der Stadt Norden GmbH  
Dörper Weg 22  
26506 Norden

30.04.2023 / Herr Baumann / Seite 1 von 13

## **FBNN Ersatzneubau Freibad Norden-Norddeich Untersuchung von Bausubstanz auf Schadstoffe**

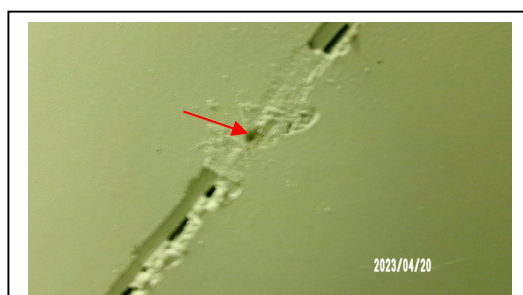
Bild 8: Probenahmestelle FP8 (ein Bsp.)

Probe-Nr.	Entnahmebereich	Schadstoffverdacht	Bemerkung	Sonstiges	Untersuchungsbefund	Prüfmethode
FP8 (MP aus EP22-EP24)	Keller Heizungsraum 002, Deckenbelag	Fasern (Asbest)		Anlage 1A: Plan Anlage 2: Bild 8	Asbest nicht nachgewiesen. Nachweisgrenze: 0,001%	VDI 3866, Bl. 5 Anhang B
<b>FP9 (EP25)</b>	<b>Technikkeller, Heizungs- raum 002, Dämmung in alukaschierten Rohren</b>	<b>KMF</b>		Anlage 1A: Plan Anlage 2: Bild 9	<b>Künstliche Mineralfasern aus Steinwolle, Ki-Index (ohne Bor): -4,0</b>	VDI 3866 Bl. 5
FP10 (EP26)	Keller Heizungsraum 002, Bodenschutzfarbe, grau- türkis	PCB Schwermetalle		Anlage 1A: Plan Anlage 2: Bild 10	Blei: 1200 mg/kg TS Cadmium: 3,0 mg/kg TS Chrom: 67 mg/kg TS Kupfer: 1200 mg/kg TS Nickel: 35 mg/kg TS Quecksilber: 0,11 mg/kg TS Zink: 930 mg/kg TS PCB <sub>6</sub> : n.n.	DIN EN ISO 11885 DIN EN ISO 12846 DIN EN 15308
FP11 (EP27)	Technikkeller, Vorraum Treppe 003, Leicht- bauwand	Fasern (Asbest)		Anlage 1A: Plan Anlage 2: Bild 11	Asbest nicht nachgewiesen. Nachweisgrenze: 0,001%	VDI 3866, Bl. 5 Anhang B

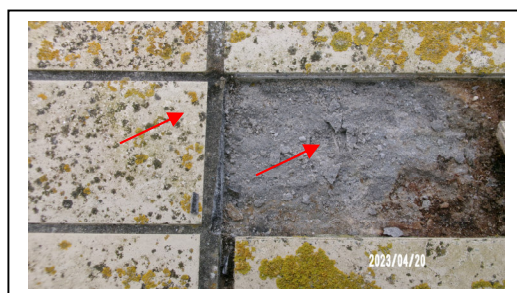
Bild 14: Probenahmestelle FP14/14A

<b>Gefliestes Schwimmbecken</b>						
FP12 (EP)	Sprungturm Holzbretter	HSM		Anlage 1B: Plan Anlage 2: Bild 12	PCP: <0,05 mg/kg TS Lindan und übrige Chlorpesti- zide: <0,1 mg/kg TS	DIN EN 14154 DIN ISO 10382
<b>FP13 (EP)</b>	<b>Sprungturm, Anstrich</b>	<b>PCB Schwermetalle</b>	gleichartiger An- strich augenschein- lich bei den beiden seitlich gelegenen Fundamenten zu den 1m-Sprung- brettern	Anlage 1B: Plan Anlage 2: Bild 13	<b>Blei: 30000 mg/kg TS</b> Cadmium: <0,4 mg/kg TS <b>Chrom: 5100 mg/kg TS</b> Kupfer: 230 mg/kg TS Nickel: 44 mg/kg TS Quecksilber: 0,10 mg/kg TS <b>Zink: 13000 mg/kg TS</b> PCB <sub>6</sub> : n.n.	DIN EN ISO 11885 DIN EN ISO 12846 DIN EN 15308
FP14 (EP)	Beckenkopf am Sprung- turm, horizontale Becken- fliese, beige	Schwermetalle		Anlage 1B: Plan Anlage 2: Bild 14	Blei: 39 mg/kg TS Cadmium: <0,4 mg/kg TS Chrom: 4,4 mg/kg TS Zink: 90 mg/kg TS	DIN EN ISO 11885

Probe-Nr.	Entnahmebereich	Schadstoffverdacht	Bemerkung	Sonstiges	Untersuchungsbefund	Prüfmethode
FP14A (EP)	Beckenkopf am Sprung- turm, Mörtel unter hori- zontaler Beckenfliese	Fasern (Asbest)		Anlage 1B: Plan Anlage 2: Bild 14	Asbest nicht nachgewiesen. Nachweisgrenze: 0,001%	VDI 3866, Bl. 5 Anhang B
FP15 (EP)	Beckenkopf am Sprung- turm, vertikale Becken- fliese, blau	Schwermetalle		Anlage 1B: Plan Anlage 2: Bild 15	Blei: 27 mg/kg TS Cadmium: <0,4 mg/kg TS Chrom: 6,6 mg/kg TS Zink: 63 mg/kg TS	DIN EN ISO 11885
FP15A (EP)	Beckenkopf am Sprung- turm, Mörtel unter vertikaler Beckenfliese	Fasern (Asbest)		Anlage 1B: Plan Anlage 2: Bild 15	Asbest nicht nachgewiesen. Nachweisgrenze: 0,001%	VDI 3866, Bl. 5 Anhang B
FP16 (EP)	Sprungturm, Bohrkern	Fasern (Asbest) im Bereich der Be- wehrung	Durchmesser 80 mm und 100 mm tief, mit Bewehrung: Kein Hinweis auf Abstandshalter	Anlage 1B: Plan Anlage 2: Bild 16	Asbest nicht nachgewiesen. Nachweisgrenze: 0,001%	VDI 3866, Bl. 5 Anhang B

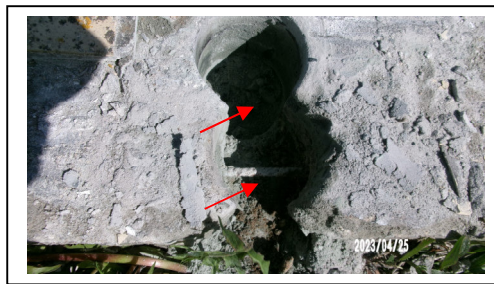
Bild 18: Probenahmestelle FP17/17A

FP17 (EP)	Beckenkopf am Sprung- turm, Bohrkern, schwarz verfärbter Beton	PAK	Durchmesser 80 mm und 140 mm tief, mit Bewehrung: Kein Hinweis auf Abstandshalter	Anlage 1B: Plan Anlage 2: Bild 17/18	$\Sigma$ PAK <sub>16</sub> : 0,035 mg/kg TS (Benzo(a)pyren: <0,01 mg/kg TS)	DIN ISO 18287
FP17A (EP)	Beckenkopf am Sprung- turm, Bohrmehl	Fasern (Asbest)	Bohrmehl aus dem Bereich der Beweh- rung	Anlage 1B: Plan Anlage 2: Bild 17/18	Asbest nicht nachgewiesen. Nachweisgrenze: 0,001%	VDI 3866, Bl. 5 Anhang B

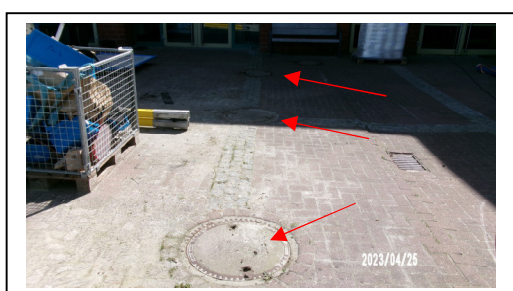
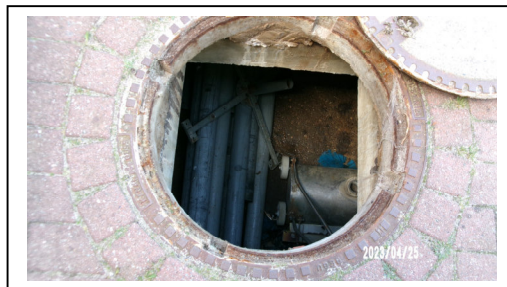
Der zwischen Gebäude und Schwimmbecken lokalisierte Vorflutkeller ist offenkundig in Stahlbetonweise erbaut. In den oberhalb liegenden Zuführungsschächten wurden Rohrleitungen aus Kunststoff und Einrichtungen aus Blech festgestellt (Anlage 2: Bild 19 und 20). Im Vorflutkeller befindet sich noch ein weiterer Schacht, der zum Zeitpunkt der Ortsbegehung/Beprobung weitgehend mit Wasser gefüllt war, was einer weitergehenden Inspektion entgegenstand (Anlage 2: Bild 21 und 22). Insgesamt präsentierte sich der Vorflutkeller, der zum Zeitpunkt der Ortsbegehung überwiegend zu Lagerzwecken genutzt wurde, im Hinblick auf Schadstoffe unverdächtig. Gleichwohl kann die Verwendung von Asbest-haltigen Abstandshaltern für das Mauerwerk dieses Bauwerkes nicht völlig ausgeschlossen werden, auch wenn sich augenscheinlich hierauf keine Hinweise ergaben.

Bild 19: Schächte oberhalb Vorflutkeller

Bild 20: Schacht oberhalb Vorflutkeller

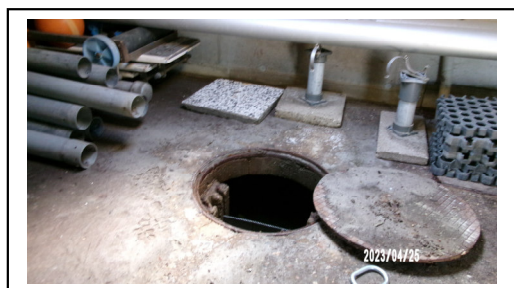
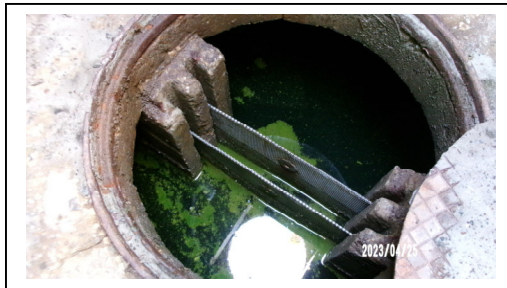
Bild 21: Schacht im Vorflutkeller

Bild 22: Schacht im Vorflutkeller

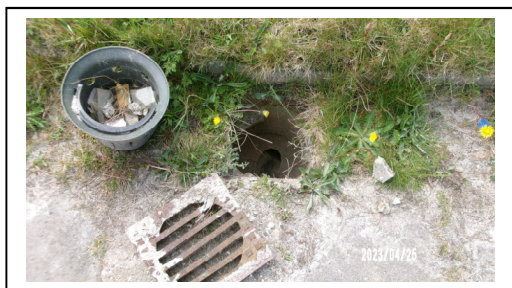
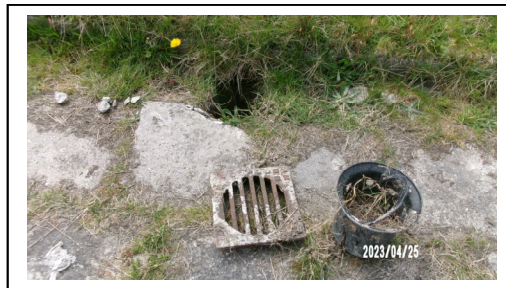
Das Schwimmbecken wird durch einen gepflasterten Fußweg (aktuell teilweise mit Sträuchern bewachsen) umschlossen. Die Oberflächenentwässerung fließt hier offenkundig in eine Ringleitung ein, die meist zwischen Pflasterung und angrenzender Rasenfläche lokalisiert ist und über regelmäßige, betonierte Sickerschächte verfügt, die mit Stahlgittersieben verschlossen sind (Anlage 2: Bild 25 und 26). Augenscheinlich erfolgt der Abfluss aus den betonierten Sickerschächten in KG-Rohre.

Bild 25: Schwimmbecken Oberflächenentwässerung

Bild 26: Schwimmbecken Oberflächenentwässerung

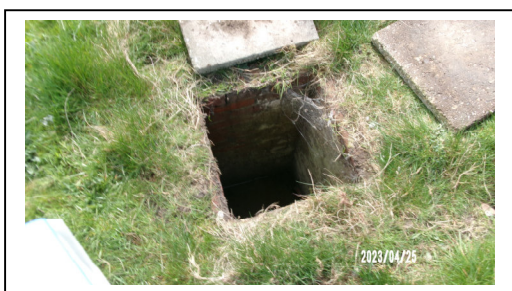
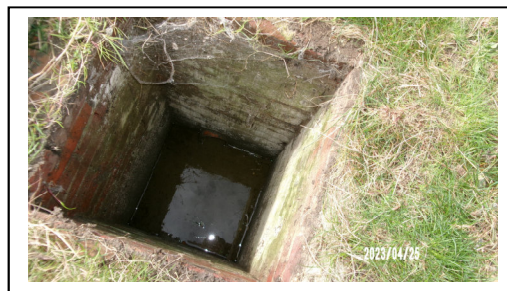
In regelmäßigen Abständen finden sich um das Schwimmbecken weitere Sammelschächte der Entwässerung. Diese sind rechteckig gemauert, etwa 1,5 m tief und mit einer Betonplatte verschlossen (Anlage 2: Bild 27 und 28). Soweit erkennbar erfolgen Zu-/Abflüsse aus diesen Schächten ebenfalls über KG-Rohre.

Bild 27: Schwimmbecken Oberflächenentwässerung

Bild 28: Schwimmbecken Oberflächenentwässerung

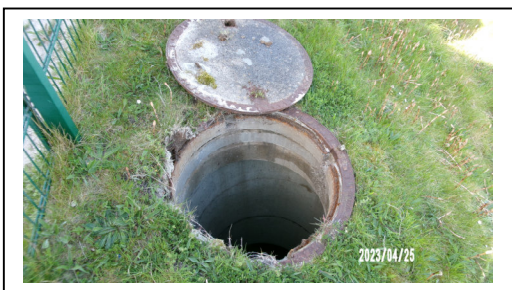
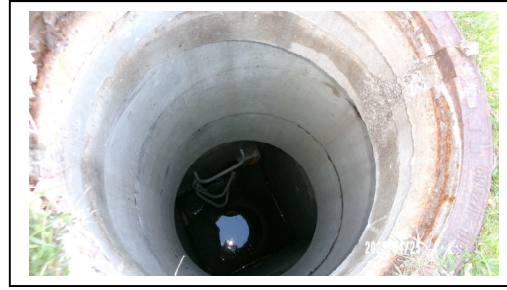
Im Zuge der Begehung wurden noch 2 weitere dem Entsorgungssystem zuzuordnende Schächte angetroffen. Einer zwischen Vorflutkeller und Schwimmbecken am grasbewachsenen Hang (Anlage 2: Bild 29 und 30) und einen weiteren im Grenzbereich zur Surfschule (Anlage 2: Bild 31 und 32). Beide Schächte sind durch ringförmige Betonteile aufgebaut und etwa 4 m tief. Soweit augenscheinlich erkennbar erfolgt auch hier der Zu-/Abfluss über KG-Rohre.

Bild 29: Schacht der Entwässerung

Bild 30: Schacht der Entwässerung

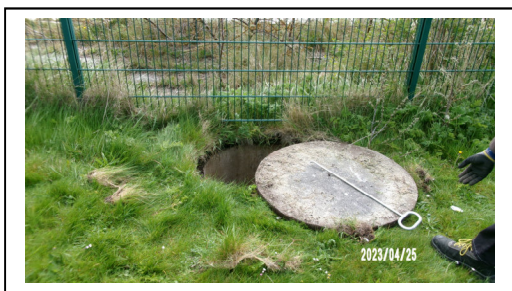
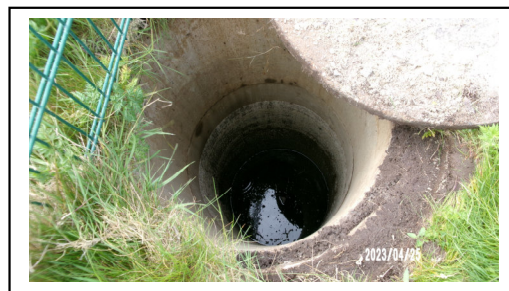
Bild 31: Schacht der Entwässerung

Bild 32: Schacht der Entwässerung
