Ergebnisbericht einer Schadstoffanalyse zum Bauvorhaben: 731 - LMG komplexe Instandsetzung Schulgebäude 4. und 6.BA Durchführung einer Kontaminationsuntersuchung

**Erstellung einer Schadstoffuntersuchung
im Vorfeld einer Rückbaumaßnahme von Fußbodenaufbauten**

Bericht-Nr.: 542236470

Objekt: Luther-Melachthon-Gymnasium
Schillerstraße 22a 06886 Lutherstadt Wittenberg

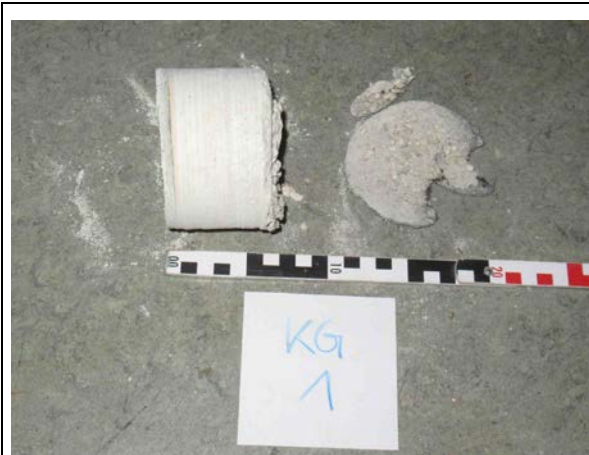
Raum 1 UG

- Bodenbelag
- Spachtel/Ausgleich
- Anhydritestrich
- **Trennlage**
- Styropordämmung
- **Abdichtung**
- Bodenplatte

Probe/Analyse: Trennlage Fußbodenaufbau und Abdichtung auf Bodenplatte

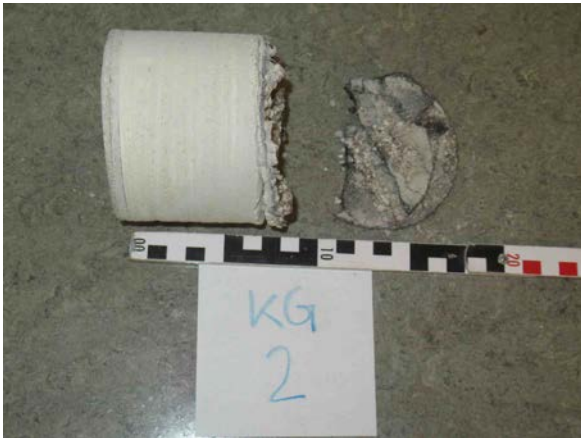
- Bodenbelag
- Spachtel/Ausgleich
- Anhydritestrich
- **Trennlage**
- Styropordämmung
- **Abdichtung**
- Bodenplatte

Raum 2 UG
 Probe/Analyse: Trennlage Fußbodenaufbau
 und Abdichtung auf Bodenplatte

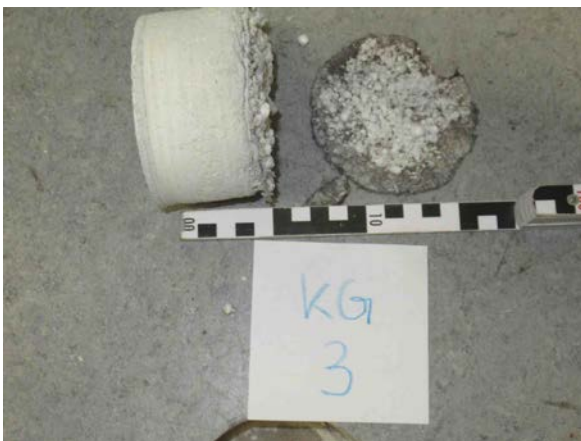
- Bodenbelag
- Spachtel/Ausgleich
- Anhydritestrich
- **Trennlage**
- Styropordämmung
- **Abdichtung**
- Bodenplatte

Raum 3 UG
 Probe/Analyse: Trennlage Fußbodenaufbau
 und Abdichtung auf Bodenplatte

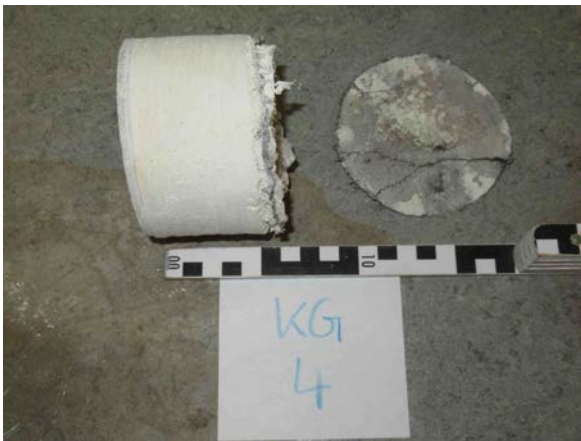
- Bodenbelag
- Spachtel/Ausgleich
- Anhydritestrich
- **Trennlage**
- Styropordämmung
- **Abdichtung**
- Bodenplatte

Raum 4 UG
 Probe/Analyse: Trennlage Fußbodenaufbau
 und Abdichtung auf Bodenplatte

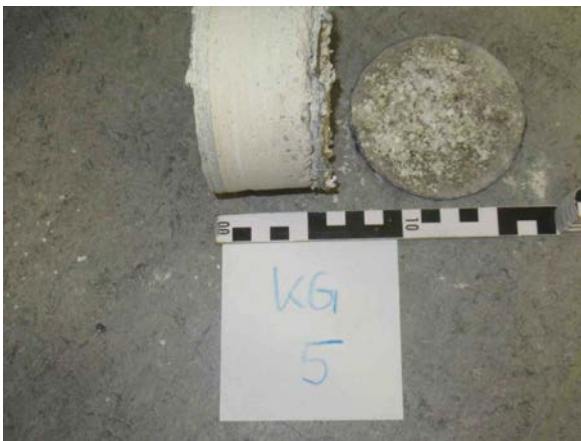
- Bodenbelag
- Spachtel/Ausgleich
- Anhydritestrich
- **Trennlage**
- Styropordämmung
- **Abdichtung**
- Bodenplatte

Raum 5 UG
 Probe/Analyse: Trennlage Fußbodenaufbau
 und Abdichtung auf Bodenplatte

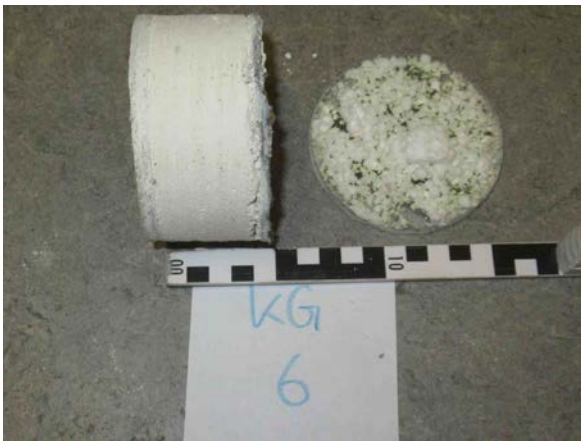
- Bodenbelag
- Spachtel/Ausgleich
- Anhydritestrich
- **Trennlage**
- Styropordämmung
- **Abdichtung**
- Bodenplatte

Raum 6 UG
 Probe/Analyse: Trennlage Fußbodenaufbau
 und Abdichtung auf Bodenplatte

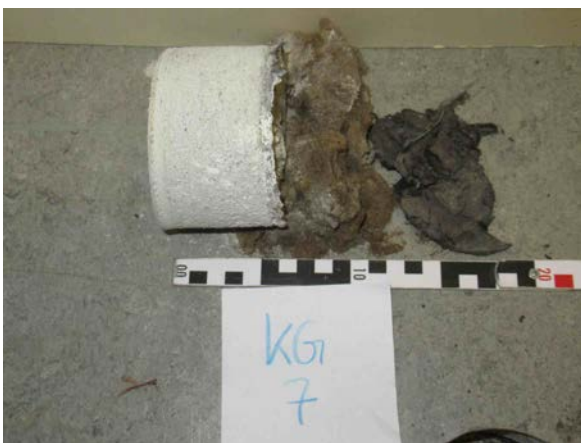
- Bodenbelag
- Spachtel/Ausgleich
- Zementestrich
- **Trennlage**
- Mineralwolledämmung
- **Abdichtung**
- Bodenplatte

Raum 7 UG
 Probe/Analyse: Trennlage Fußbodenaufbau
 und Abdichtung auf Bodenplatte

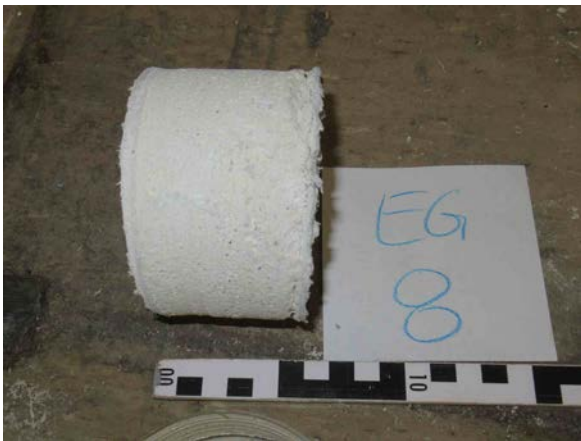
- Bodenbelag
- Spachtel/Ausgleich
- Anhydritestrich
- **Trennlage**
- Styropordämmung
- Rohdecke

Raum 8 EG
Probe/Analyse: Trennlage Fußbodenaufbau

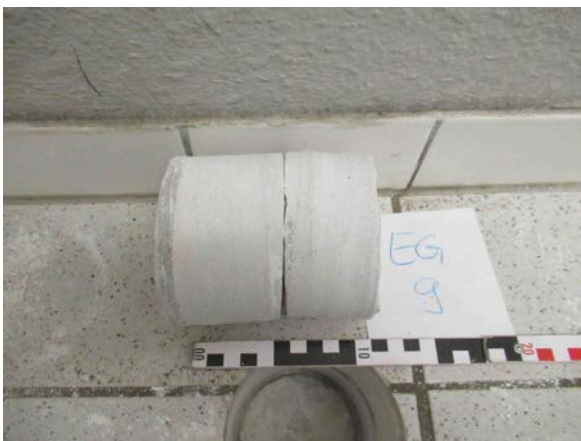
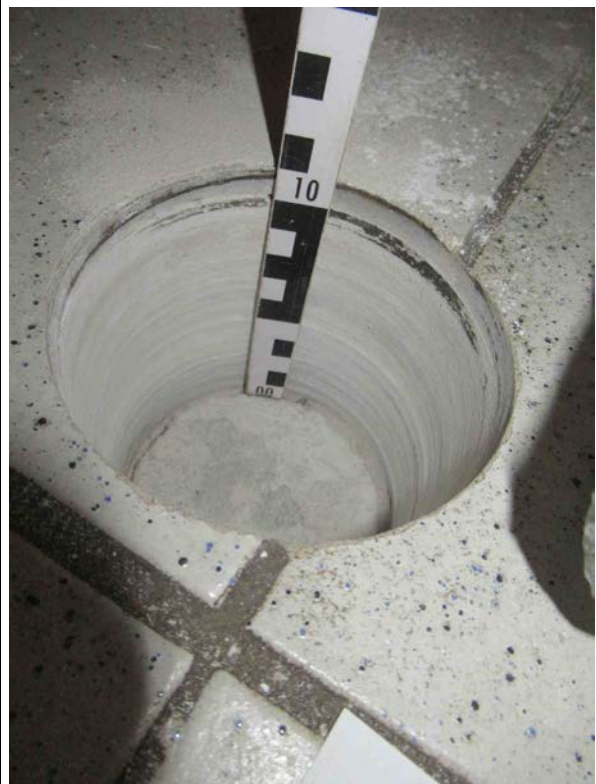
- Fliese mit Kleber
- Anhydritestrich
- Anhydritestrich
- Rohdecke

Raum 9 EG
Probe/Analyse: keine, entfällt

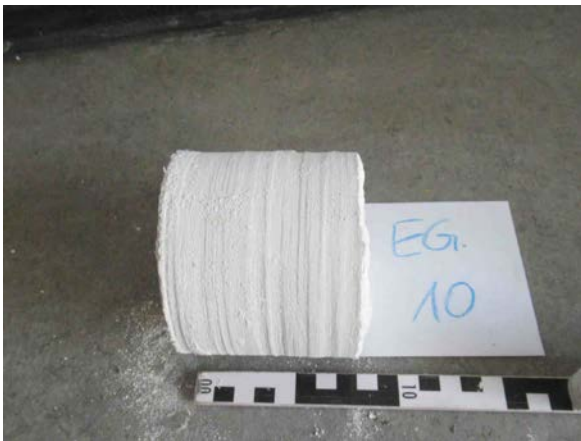
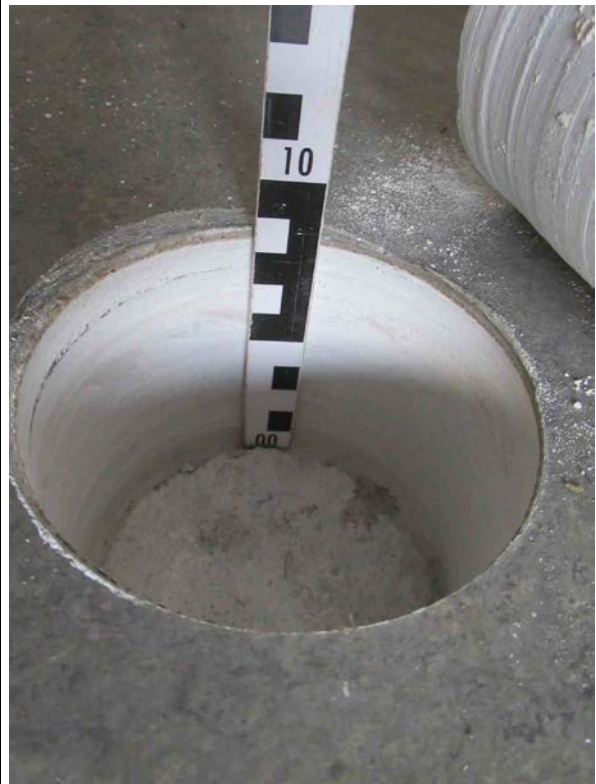
- Bodenbelag
- Anhydritestrich
- Rohdecke

Raum 10 EG
Probe/Analyse: keine, entfällt

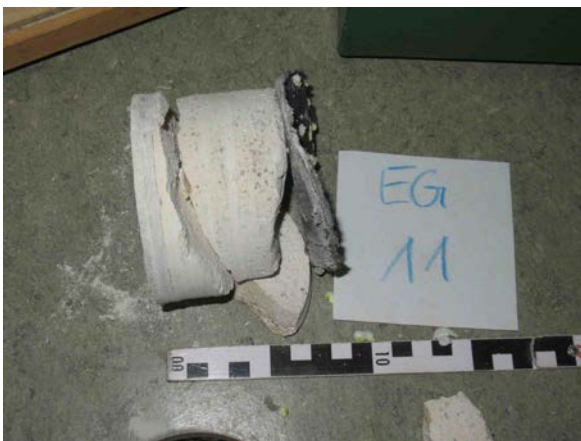
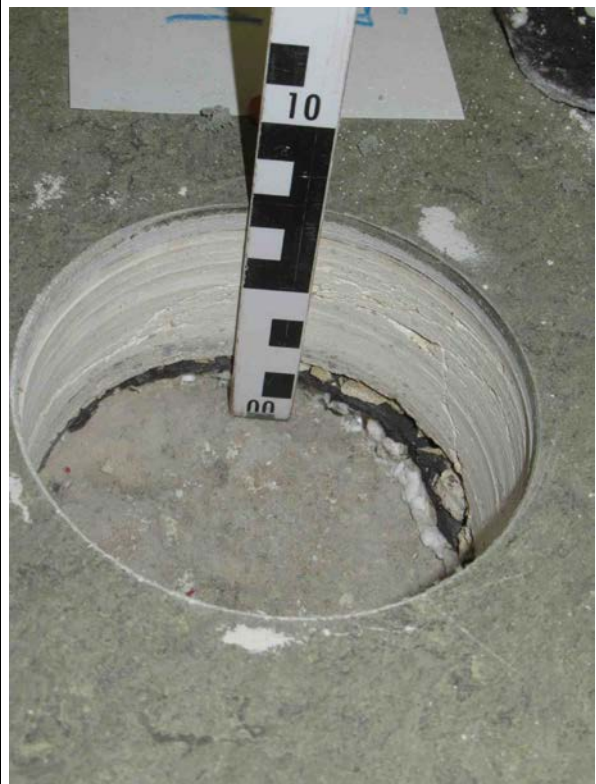
- Bodenbelag
- Spachtel/Ausgleich
- Anhydritestrich
- **Trennlage**
- Styropordämmung
- Rohdecke

Raum 11 EG
Probe/Analyse: Trennlage Fußbodenaufbau

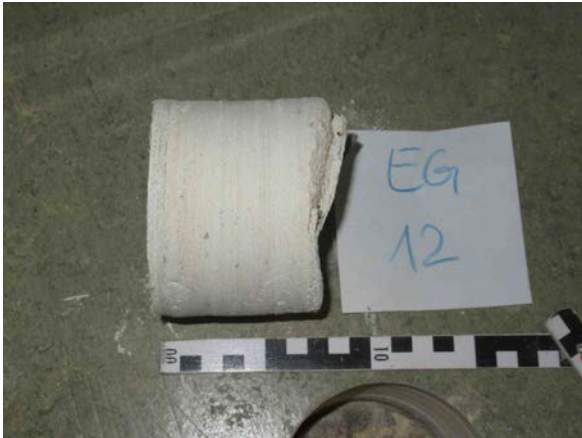
- Bodenbelag
- Spachtel/Ausgleich
- Anhydritestrich
- **Trennlage**
- Rohdecke

Raum 12 EG
Probe/Analyse: Trennlage Fußbodenaufbau

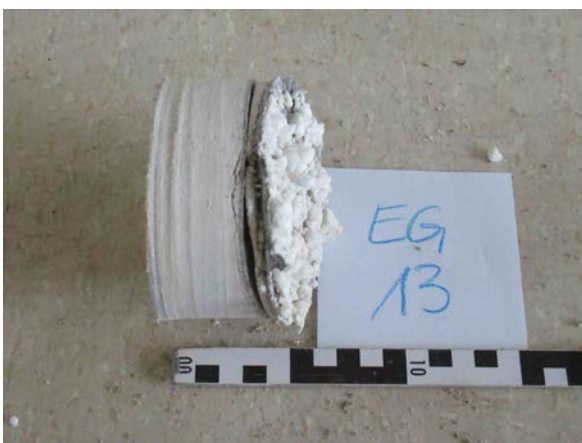
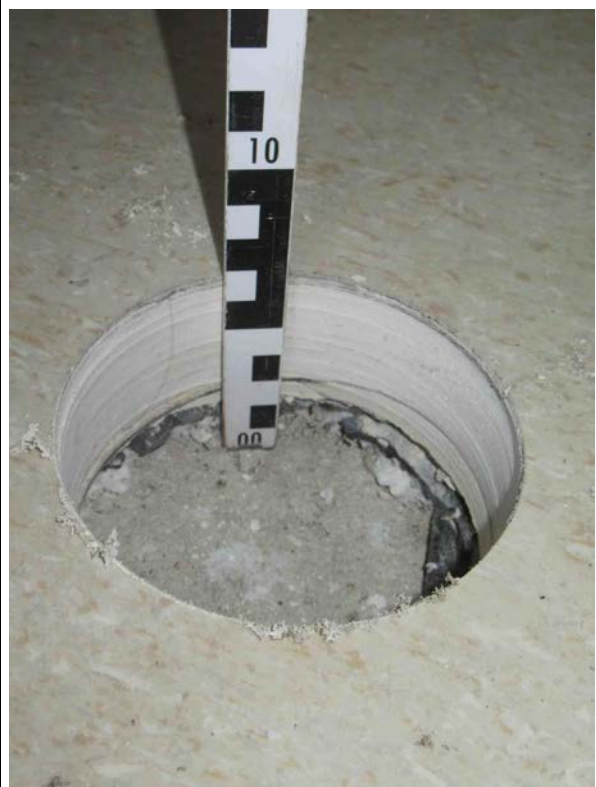
- Bodenbelag
- Spachtel/Ausgleich
- Anhydritestrich
- **Trennlage**
- Styropordämmung
- Rohdecke

Raum 13 EG
Probe/Analyse: Trennlage Fußbodenaufbau

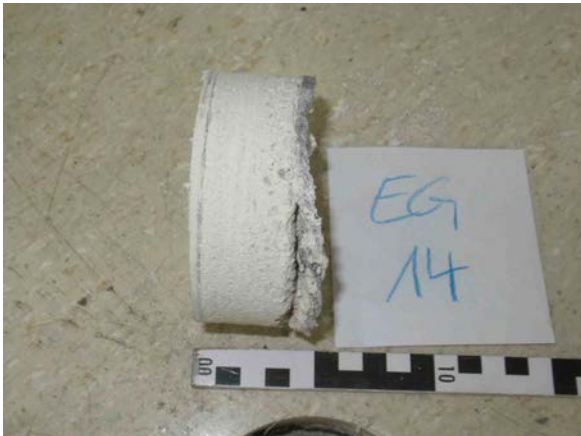
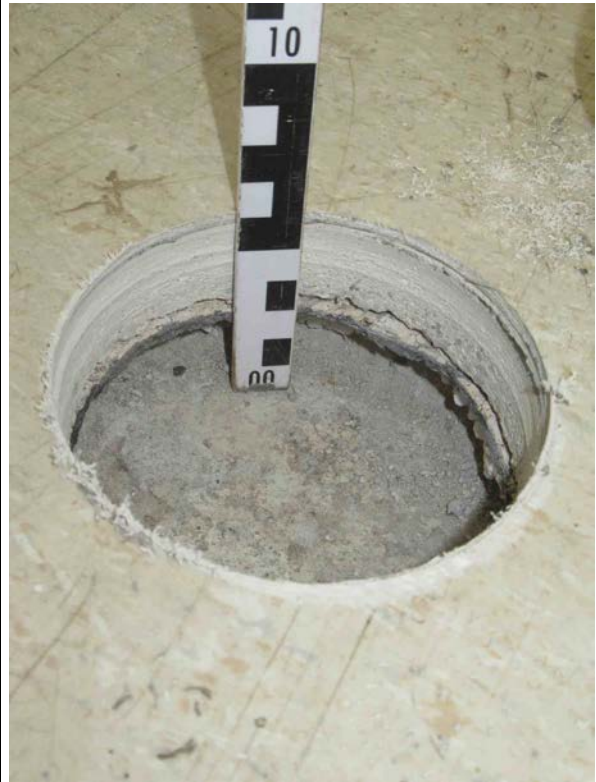
- Bodenbelag
- Spachtel/Ausgleich
- Anhydritestrich
- **Trennlage**
- Styropordämmung
- Rohdecke

Raum 14 EG
Probe/Analyse: Trennlage Fußbodenaufbau

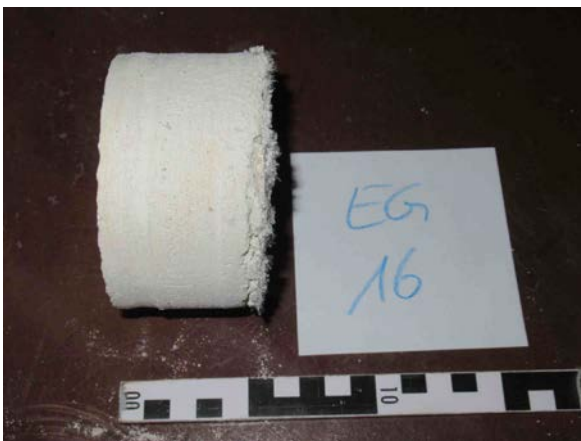
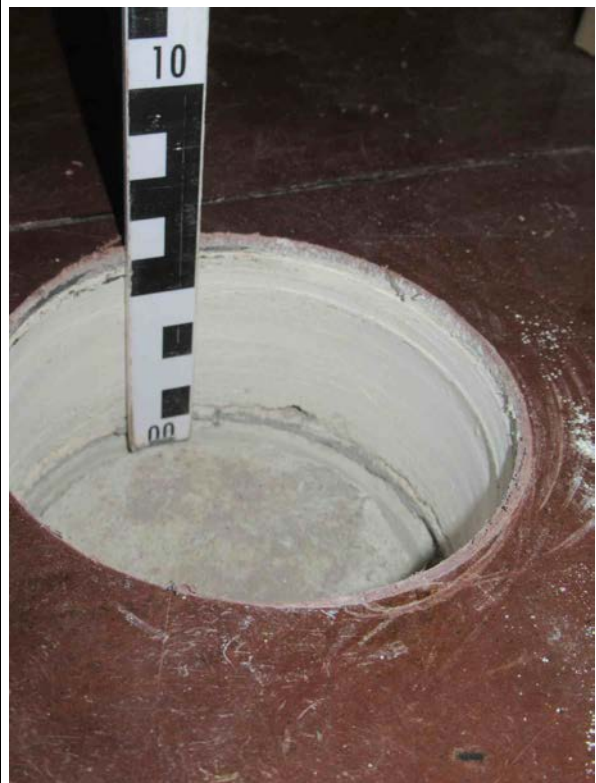
- Bodenbelag
- Spachtel/Ausgleich
- Anhydritestrich
- **Trennlage**
- Styropordämmung
- Rohdecke

Raum 16 EG
Probe/Analyse: Trennlage Fußbodenaufbau

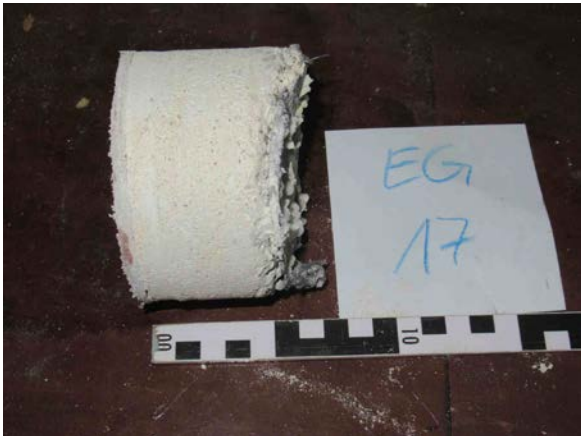
- Bodenbelag
- Spachtel/Ausgleich
- Anhydritestrich
- **Trennlage**
- Styropordämmung
- Rohdecke

Raum 17 EG
Probe/Analyse: Trennlage Fußbodenaufbau

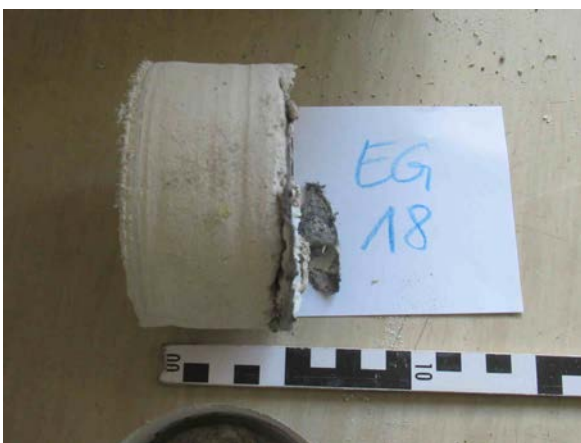
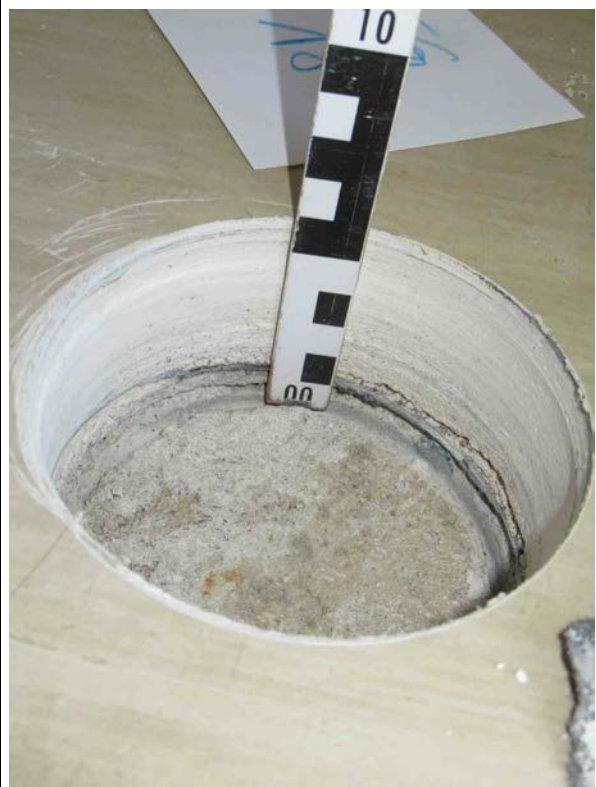
- Bodenbelag
- Spachtel/Ausgleich
- Anhydritestrich
- **Trennlage**
- Styropordämmung
- Rohdecke

Raum 18 EG
Probe/Analyse: Trennlage Fußbodenaufbau

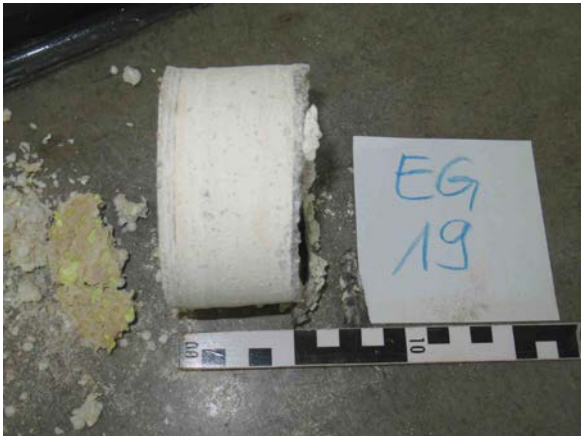
- Bodenbelag
- Spachtel/Ausgleich
- Anhydritestrich
- **Trennlage**
- Styropordämmung
- Rohdecke

Raum 19 EG
Probe/Analyse: Trennlage Fußbodenaufbau

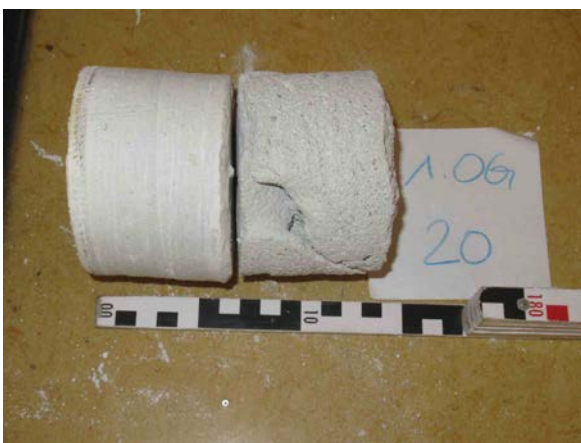
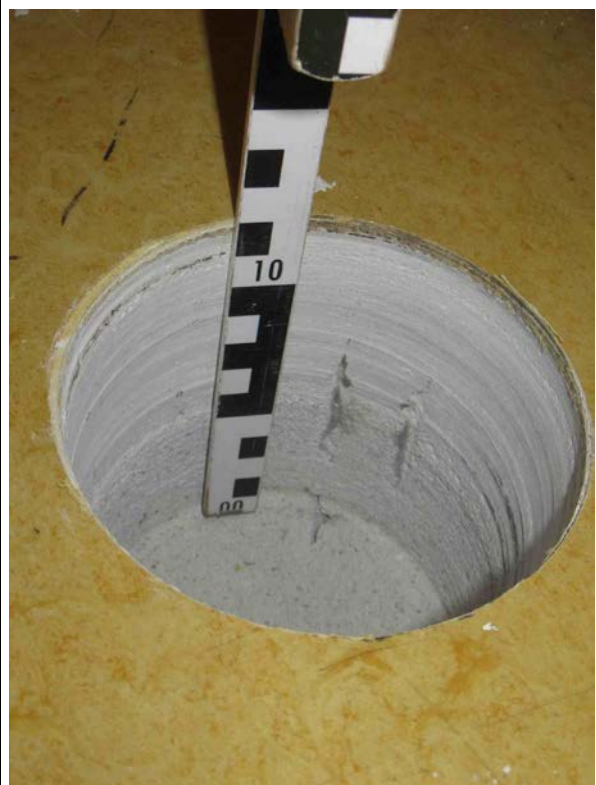
- Bodenbelag
- Spachtel/Ausgleich
- Anhydritestrich
- Anhydritestrich
- Rohdecke

Raum 20 1.OG
Probe/Analyse: keine, entfällt

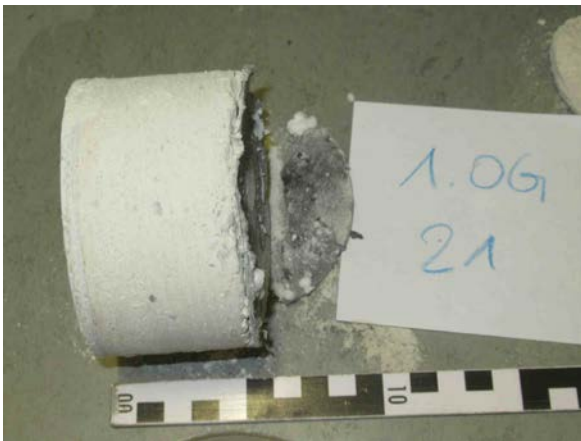
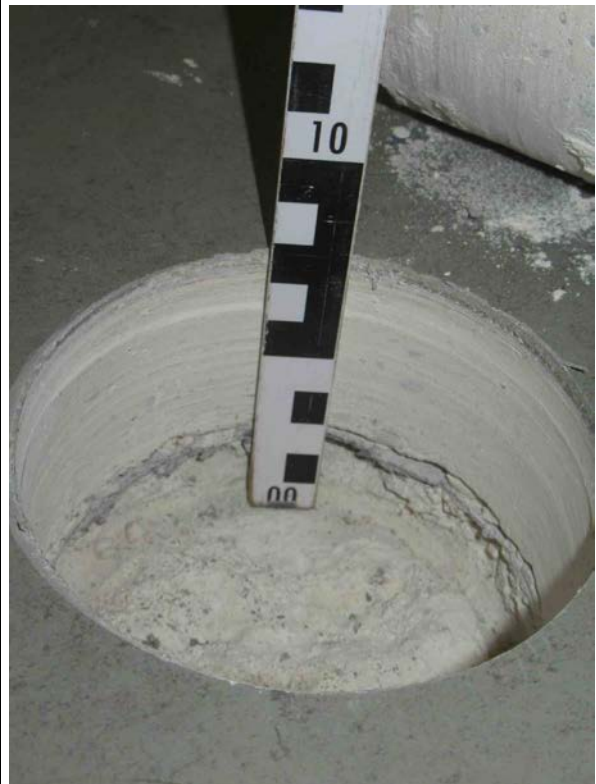
- Bodenbelag
- Spachtel/Ausgleich
- Anhydritestrich
- **Trennlage**
- Styropordämmung
- Rohdecke

Raum 21 1.OG
Probe/Analyse: Trennlage Fußbodenaufbau

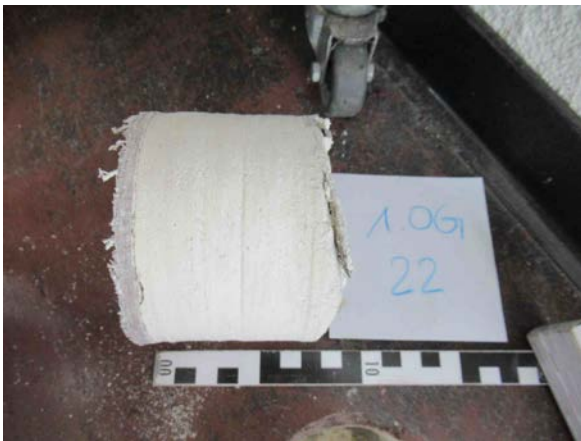
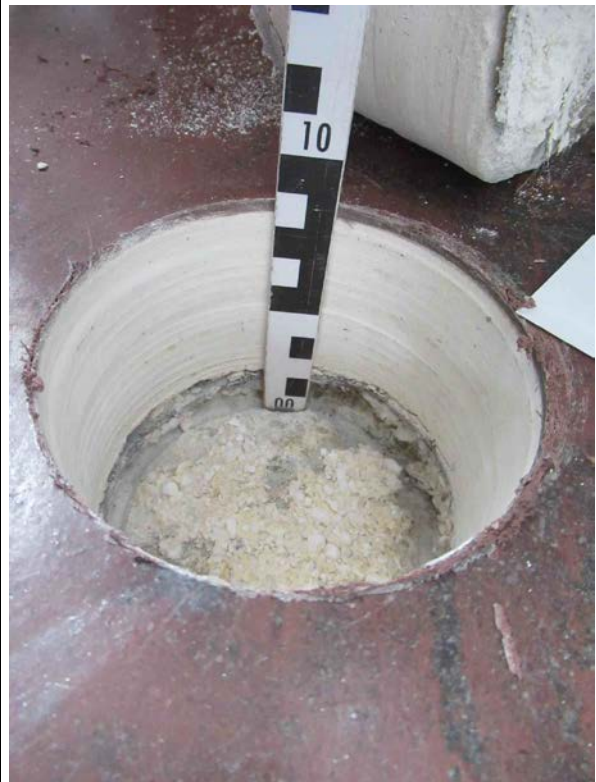
- Bodenbelag
- Spachtel/Ausgleich
- Anhydritestrich
- **Trennlage**
- Styropordämmung
- Rohdecke

Raum 22 1.OG
Probe/Analyse: Trennlage Fußbodenaufbau

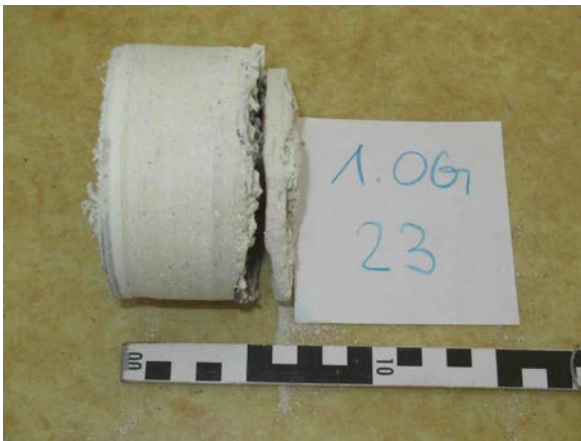
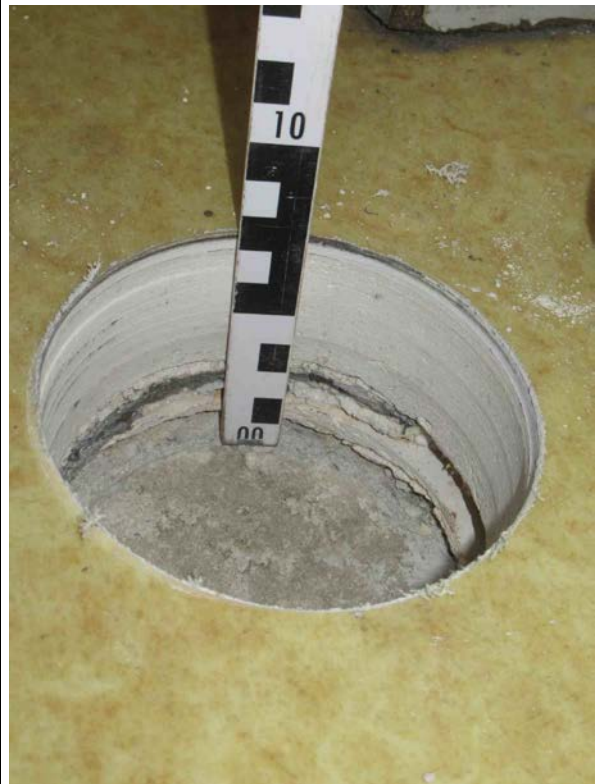
- Bodenbelag
- Spachtel/Ausgleich
- Anhydritestrich
- **Trennlage**
- Styropordämmung
- Rohdecke

Raum 23 1.OG
Probe/Analyse: Trennlage Fußbodenaufbau

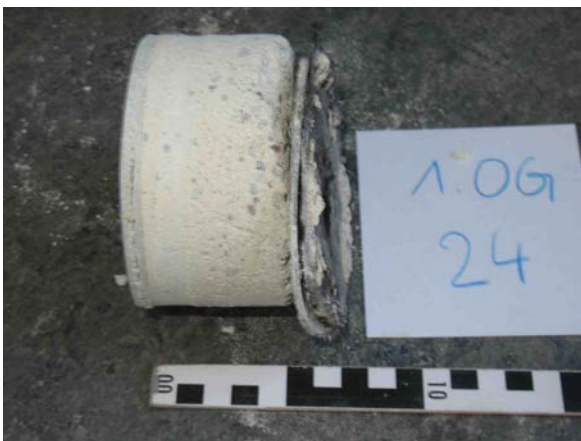
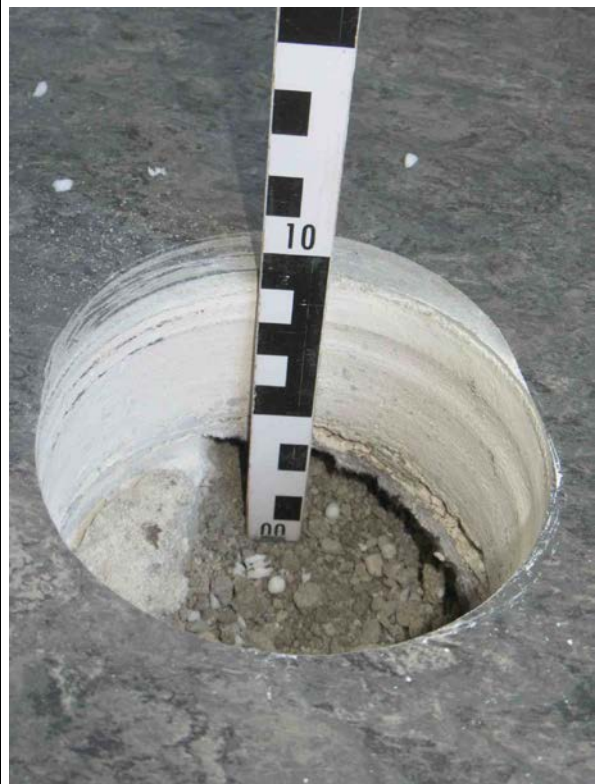
- Bodenbelag
- Spachtel/Ausgleich
- Anhydritestrich
- **Trennlage**
- Schüttung
- Rohdecke

Raum 24 1.OG
Probe/Analyse: Trennlage Fußbodenaufbau

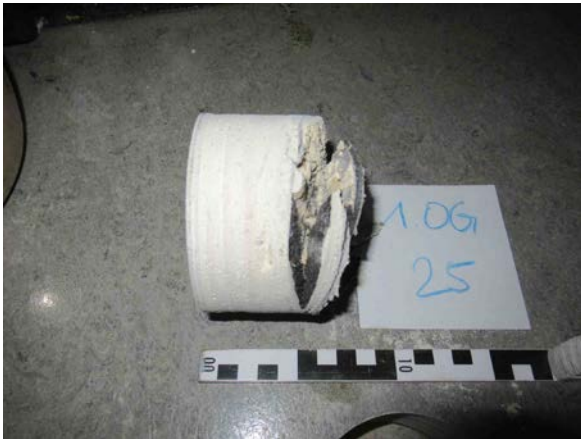
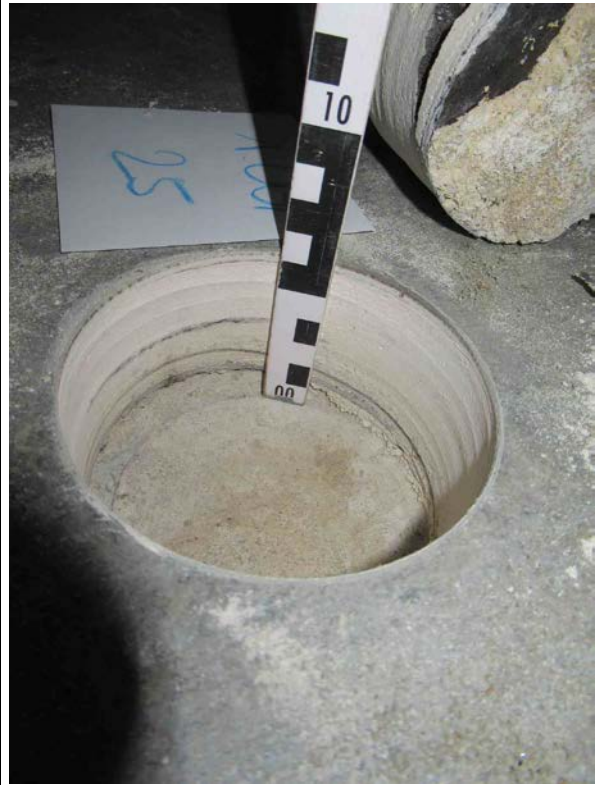
- Bodenbelag
- Spachtel/Ausgleich
- Anhydritestrich
- **Trennlage**
- Styropordämmung
- Rohdecke

Raum 25 1.OG
Probe/Analyse: Trennlage Fußbodenaufbau

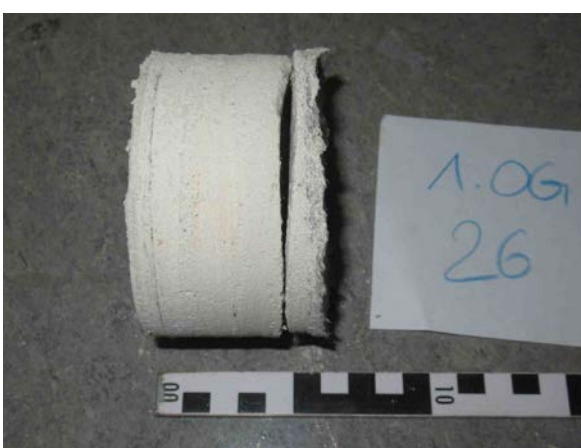
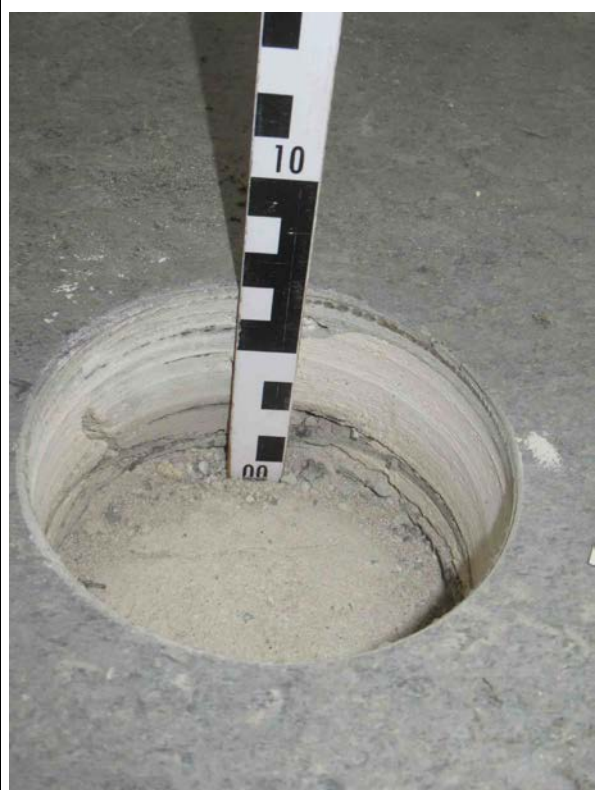
- Bodenbelag
- Spachtel/Ausgleich
- Anhydritestrich
- **Trennlage**
- Styropordämmung
- Rohdecke

Raum 26 1.OG
Probe/Analyse: Trennlage Fußbodenaufbau

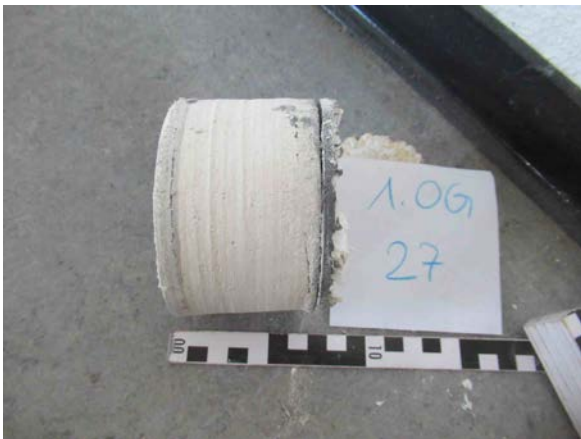
- Bodenbelag
- Spachtel/Ausgleich
- Anhydritestrich
- **Trennlage**
- Styropordämmung
- Rohdecke

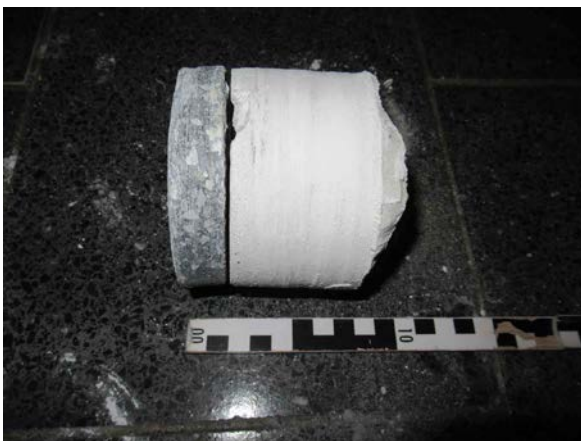
Raum 41 3.OG
Probe/Analyse: Trennlage Fußbodenaufbau

- Fliese
- Kleber
- Anhydritestrich
- Rohdecke

Labornummer 55815108/015041	3.OG Raum 40 Trennlage Fußbodenaufbau	8.811,20 mg/kg PAK 176 mg/kg Benzo[a]pyren
Labornummer 55815108/015042	3.OG Raum 41 Trennlage Fußbodenaufbau	7.052,80 mg/kg PAK 233 mg/kg Benzo[a]pyren
