G – 16 – 21-A/21 GF

Kontaminationsuntersuchungen sanierungsvorbereitend

Objekt: Luther - Melanchthon Gymnasium - Haus Luther
Schillerstr. 22a
06886 Lutherstadt Wittenberg

Detail: sanierungsvorbereitende Bewertung
von die Gesundheit gefährdenden Baustoffen in den
Fußbodenkonstruktionen in weiteren 11 Räumen

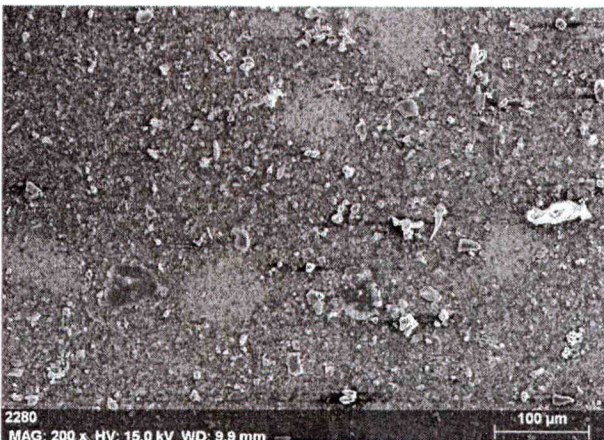
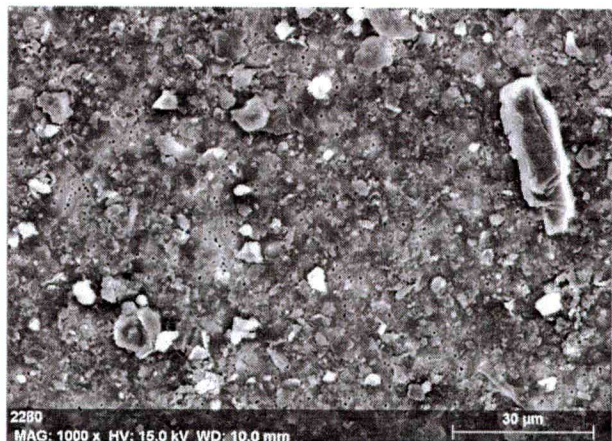
Keine Fasern, daher kein EDX-Spektrum

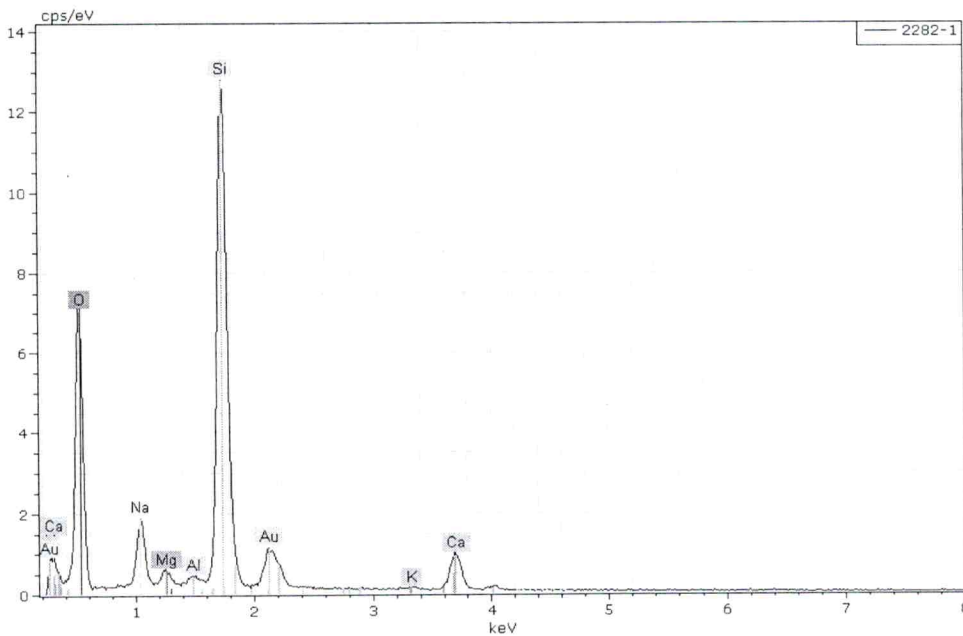
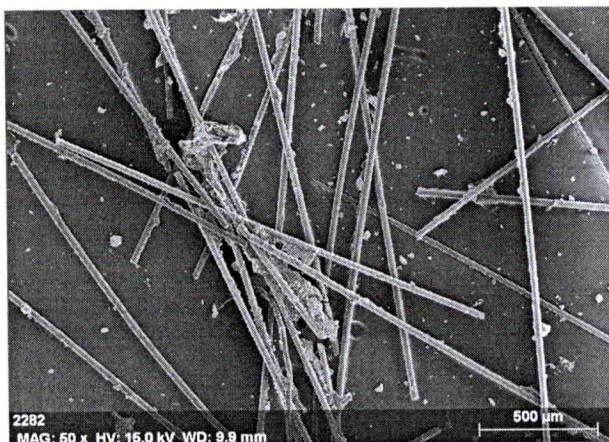
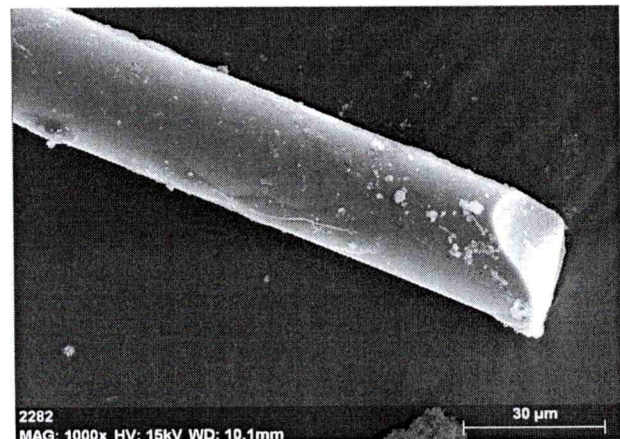
| <input checked="" type="checkbox"/> | künstliche Mineralfasern | <input type="checkbox"/> | keine Faser |

Die Entsorgung hat in zugelassenen KMF-Säcken, die beim Transport verschleißbar sind, zu erfolgen und sie sind als Gefahrstoff als Sondermüll einer Entsorgung zuzuführen.

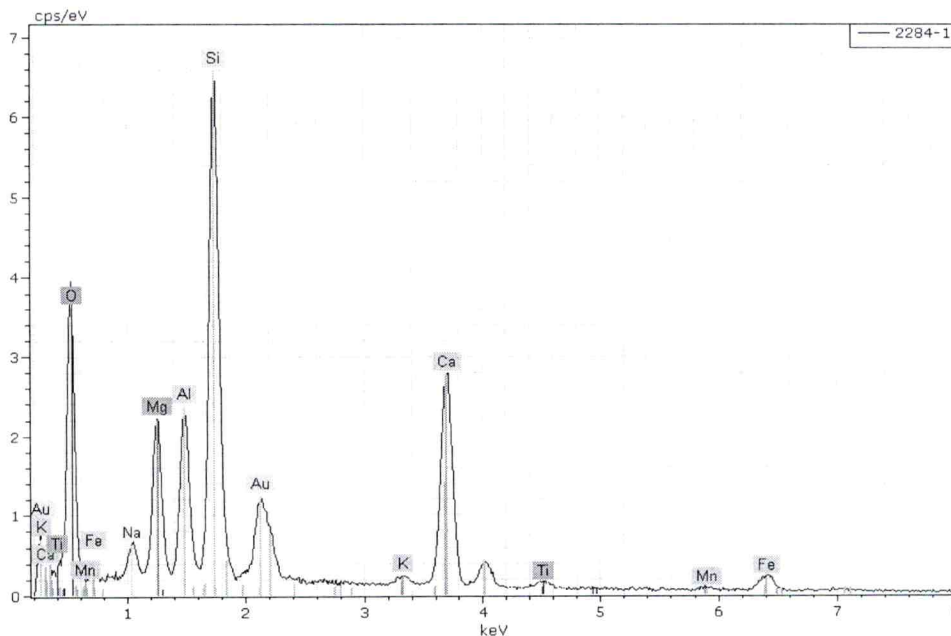
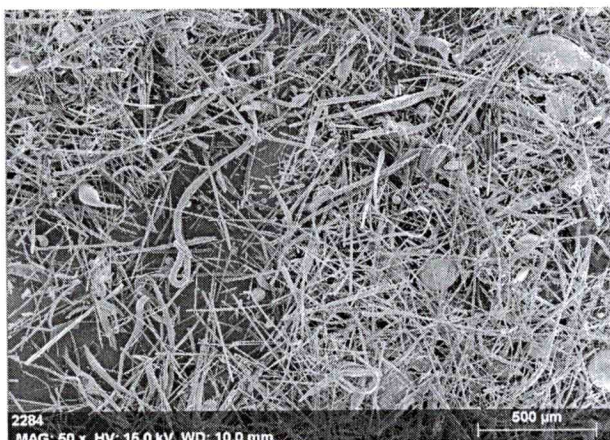
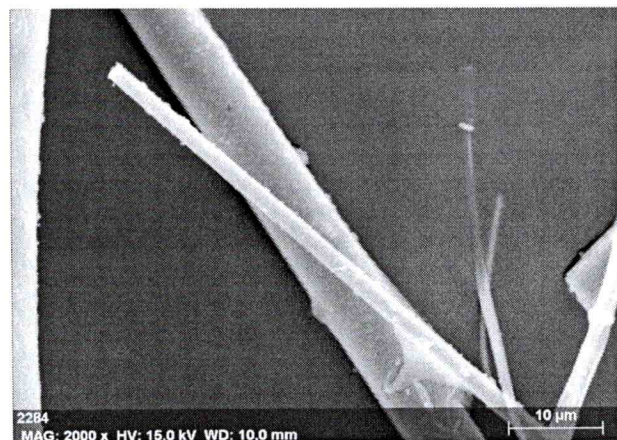
| <input checked="" type="checkbox"/> | künstliche Mineralfasern | <input type="checkbox"/> | keine Faser |

Die Entsorgung hat in zugelassenen KMF-Säcken, die beim Transport verschleißbar sind, zu erfolgen und sie sind als Gefahrstoff als Sondermüll einer Entsorgung zuzuführen.
