# Prüfbericht 2024 H

nach DIN 1076

Bauwerksname **BW 07**  
Teilbauwerksname **BW 07**  
Kreis **Mansfeld-Südharz**  
Ort **Hettstedt**  
Bauwerksrichtung **vom Bahnhof (Norden) in Richtung Betriebsgelände (Süden)**  
Bauwerksart **Balkenbrücke / Mittelträger / Trapezplatte**  
Tragfähigkeit  
Baujahr Überbau **1914** Baujahr Unterbau **1914**

**Zustandsnote: 4,0**

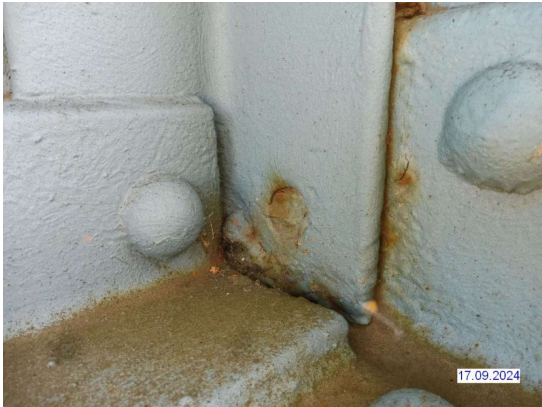
[47] S=0, V=0, D=1 BSP-ID 011-01

Fachwerk, Knotenblech Untergurt-Vertikalstrebe des Stahlfachwerks, Niet, Eine Stelle, Gebrochen / abgebrochen, Mitte längs am Bauwerk, Rechts, H2024:  
- Lage: Anschluss Vertikalstab an Untergurt am rechten Lager des hinteren Überbaus über dem Pfeiler, Maßnahme {1}

H2024\_ÜBERBAU ABGEBROCHENER NIETKOPF

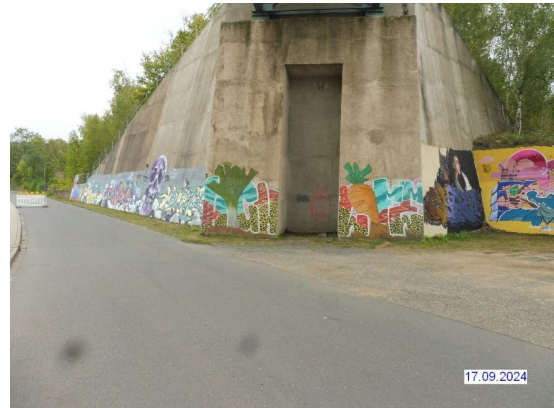
[1] S=0, V=0, D=0 EP BSP-ID 020-01  
Widerlager, Betonansichtsfläche, Gesamtes Bauteil,  
Schmiererei, Hinten am Bauwerk, Quer durchgehend,  
Unter dem Bauwerk, , Maßnahme {1}

H2024\_WIDERLAGER SCHMIEREREI\_HINTEN

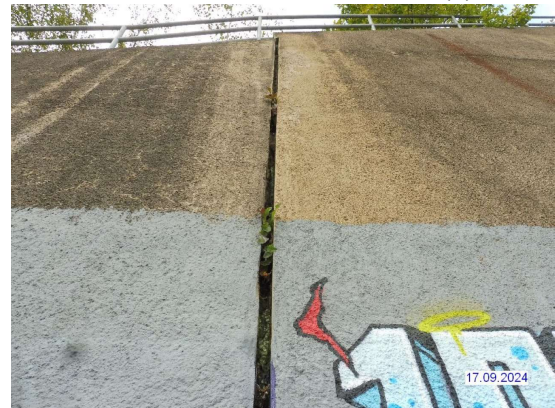
[4] S=0, V=0, D=2 EP BSP-ID 259-02

Flügel, Raumbfuge längs, An allen Bauteilen, Offen, Hinten am Bauwerk, Links, , Maßnahme {1}

H2024\_FLÜGELWAND RAUMFUGENAUSFÜHRUNG OFFEN\_HINTEN LINKS

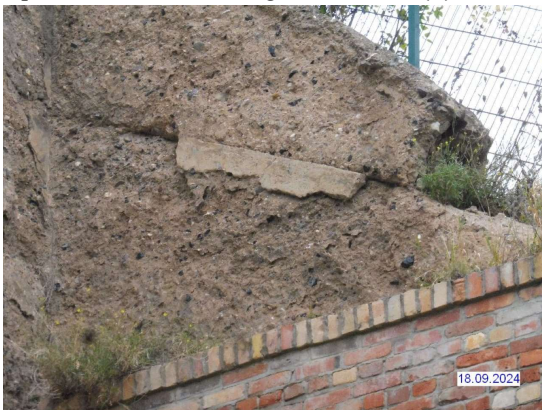
[28] S=0, V=0, D=2 BSP-ID 021-05  
Flügel, Beton, Mehrfach, Abgeplatzt, Am Anfang des  
Bauwerks, Seitenfläche links, H2024:  
- Bestandsflügel vorn rechts ohne  
Spritzbetoninstandsetzung, Maßnahme {1}

H2024\_FLÜGEL BETONOBERFLÄCHE GROSSFLÄCHIG  
ABGEPLATZT\_VORN LINKS

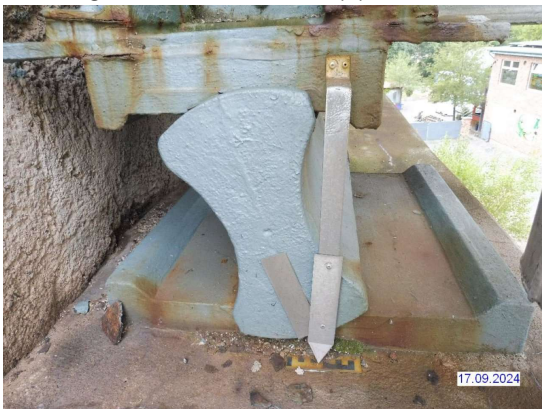
[35] S=2, V=0, D=2 BSP-ID 214-07  
Kippteil, Gusseisen, Mehrfach, Lagerstellung + 150 mm, Anzahl: 2 Stück, Vorne am Bauwerk, Quer durchgehend, Oben, H2024:  
- Rollenlager des hinteren Überbaus auf dem Widerlager hinten, Maßnahme {1}

H2024\_KIPLAGER UNPLANMÄSSIGE VERSCHIEBUNG\_HINTEN

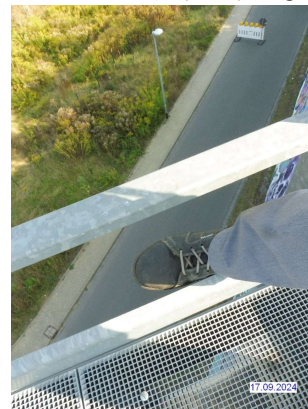
[30] S=0, V=2, D=0 EP BSP-ID 231-25  
Holmgeländer ohne Seil, mit einer Knieleiste oder mehreren Knieleisten, Gesamtes Bauteil, Nicht fachgerecht, Längs durchgehend, Beidseitig, Oben auf dem Bauwerk, H2024:  
- Seitenabstand (8 cm) zu groß, Maßnahme {1}

H2024\_HOLMGELÄNDER SEITENABSTAND ZU GROSS

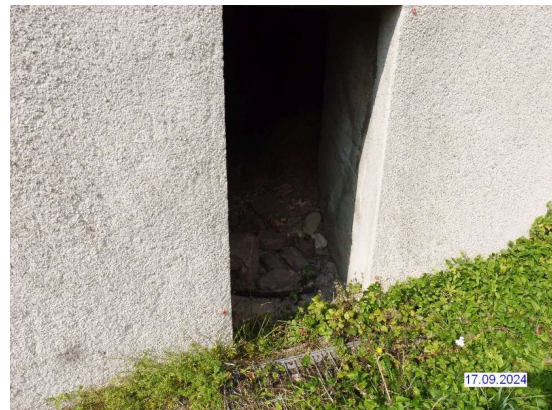
H2024\_WIDERLAGER BESICHTIGUNGSTÜR OHNE BEFUND\_VORN

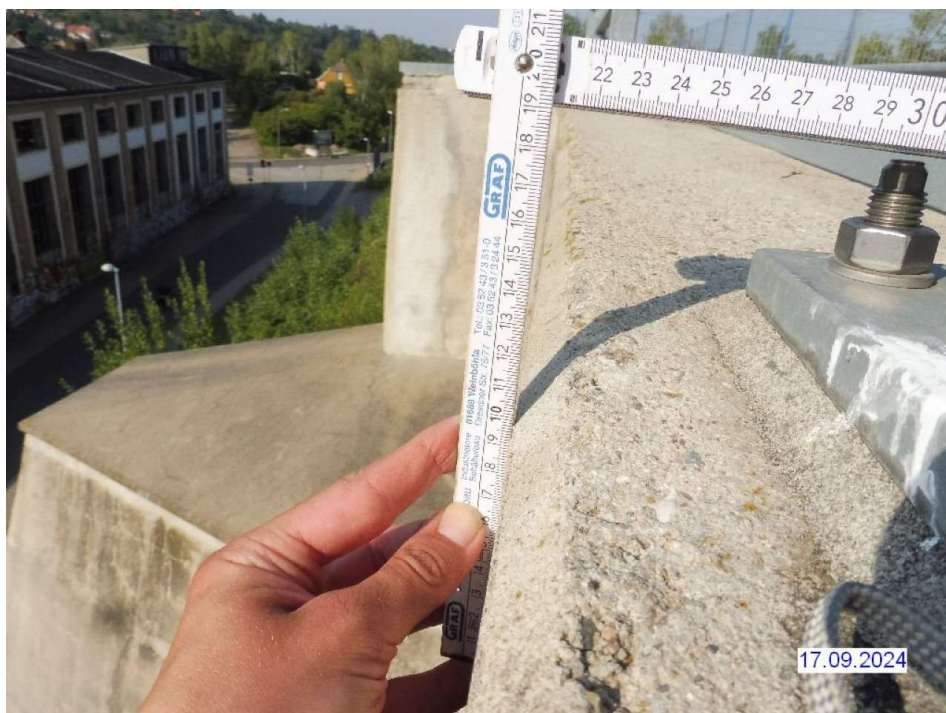
H2024\_18\_ ÜBERBAU VORN OBEN DICKE STAHLBETONPLATTE

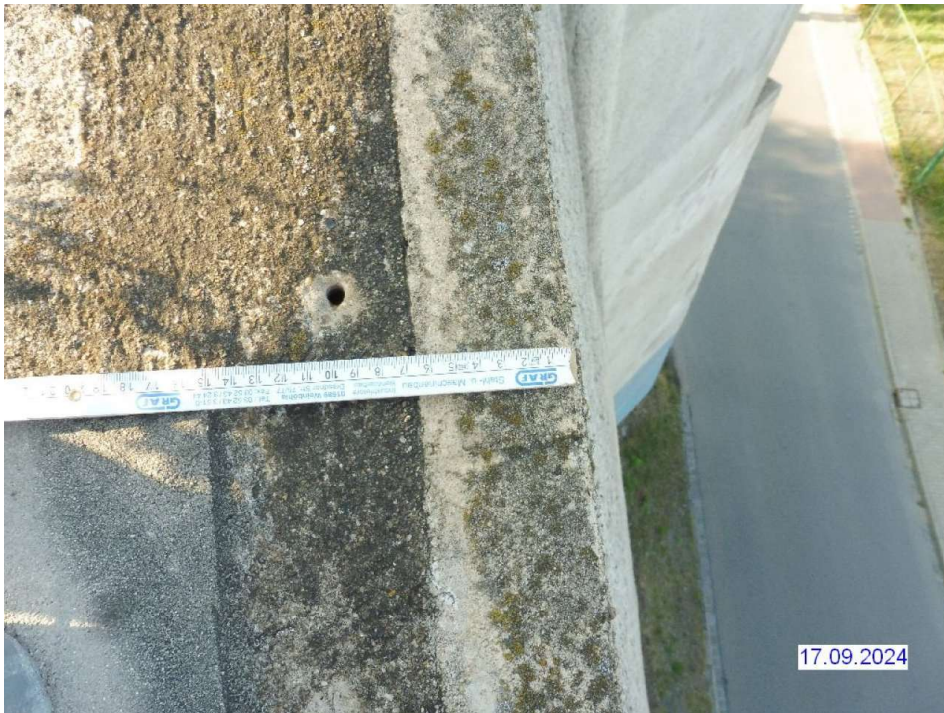
H2024\_19\_FLÜGEL HINTEN LINKS DICKE SPRITZBETONSCHALE
