Prüfbericht 2024 H

nach DIN 1076

Bauwerksname **BW 08**
Teilbauwerksname **BW 08**
Kreis **Mansfeld-Südharz**
Ort **Hettstedt**
Bauwerksrichtung **vom Bahnhof (Norden) in Richtung Betriebsgelände (Süden)**
Bauwerksart **Balkenbrücke / Mittelträger / Trapezplatte**
Tragfähigkeit
Baujahr Überbau **1919** Baujahr Unterbau **1919**

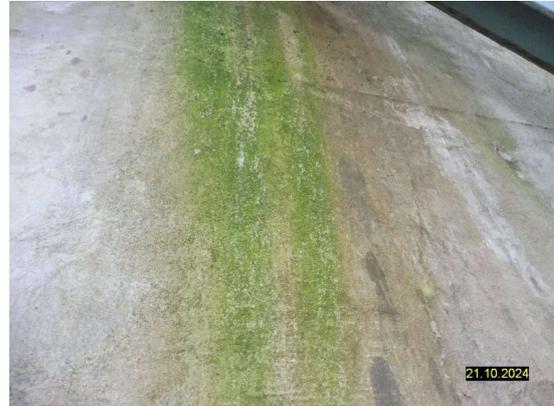
[31] S=0, V=0, D=1 EP BSP-ID 020-02

Widerlager, Beton, Mehrfach, Bemoost, Hinten am Bauwerk, Quer durchgehend, , Maßnahme {1}

H2024_WIDERLAGER BEMOOST_HINTEN

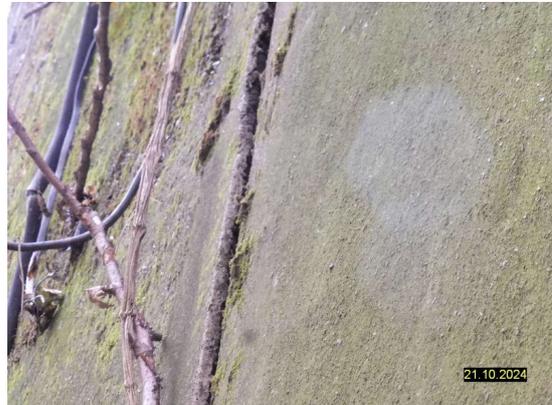
[21] S=1, V=0, D=1 EP BSP-ID 020-09
Flügel, Fugenflanke der Raumfuge, Mehrfach, Verschieben, Vorne am Bauwerk, Rechts, , Maßnahme {1}

H2024_FLÜGELWAND FUGENVERSÄTZE IN
RAUMFUGEN_VORN RECHTS

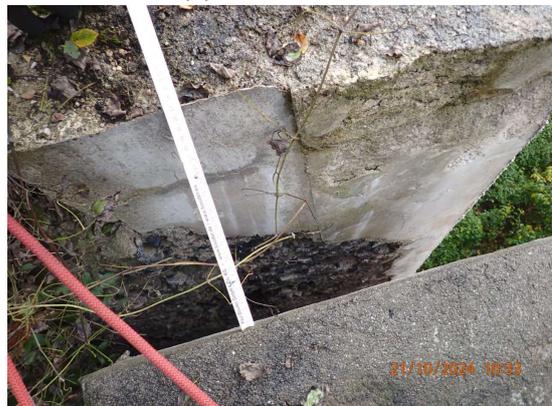
[37] S=2, V=0, D=2 BSP-ID 020-09
Flügel, Gesamtes Bauteil, Gekippt, Vorne am Bauwerk, Rechts, H2024:
- schräger Abstand der Bauteilkanten oben: ca. 27 cm
- horizontaler Abstand der Bauteilkanten unten: ca. 10 cm, Maßnahme {1}

H2024_PARALLELFÜGEL GEKIPPT_VORN RECHTS AUSSEN

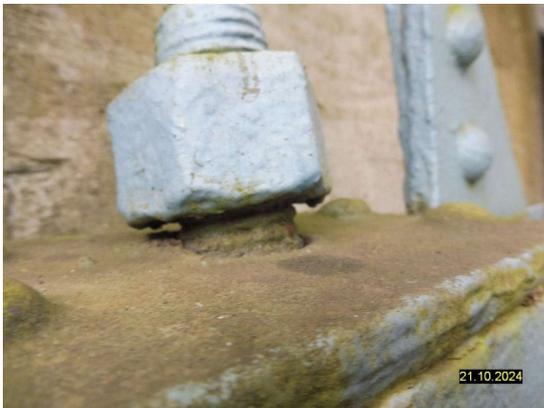
[32] S=2, V=0, D=2 EP BSP-ID 214-07
Spezielles Zug- oder Zug-Druck-Lager, z. B.
Stahlzugpendel, Eine Stelle, Spiel zu groß, Anzahl: 1
Stück, Hinten am Bauwerk, Mitte quer, H2024:
- Bauteil: Zugverankerung des Überbau hinten im
Widerlager hinten, Maßnahme {1}

H2024_ZUGVERANKERUNG HAT LAGERSPIEL_HINTEN

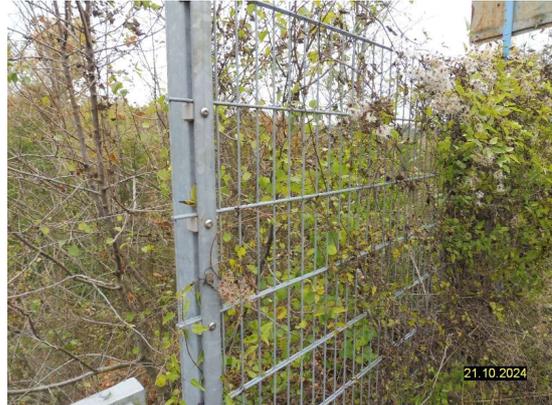
[4] S=1, V=2, D=1 EP BSP-ID 236-01
Schutzeinrichtungen, Eine Stelle, Nicht fachgerecht,
Vorne am Bauwerk, Rechts, Oben auf dem Bauwerk,
H2024:
- Stabgitterzaun erfüllt nicht die Anforderungen einer
standsicheren Absturzsicherung
- zusätzlich wackligt dieser, Maßnahme {1}

H2024_ABSTURZSICHERUNG NICHT FACHGERECHT

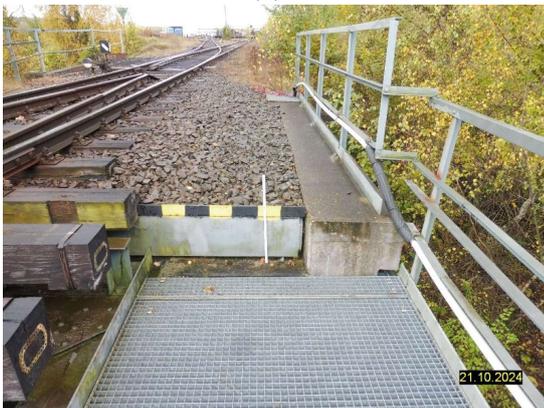
[11] S=0, V=2, D=0 EP BSP-ID 253-05
Lauffläche des Steges, Stellenweise, Höhe zu groß,
Vorne und hinten am Bauwerk, Rechts, Oben auf dem
Bauwerk, , Maßnahme {1}

H2024_GANGSTEG HÖHENSPRUNG_VORN UND HINTEN RECHTS

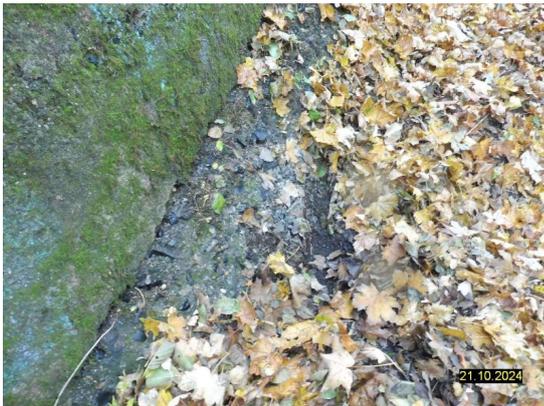
Flügel, Böschung im Bereich des Widerlagers,
Stellenweise, Abgerutscht, Vorne am Bauwerk, Rechts,
Unten, H2024:

- Böschung abgerutscht, Flügelfundament ca. 40 cm freiliegend
- Böschung in Richtung Gewässer, Maßnahme {1}

H2024_BÖSCHUNG VOR FLÜGEL ABGERUTSCHT_VORN
RECHTS
