Machbarkeitsstudie

Grundschule Sonnenstein

Bauvorhaben	Grundschule Sonnenstein
Adresse	Varkausring 1b 01796 Pirna
	Stadtverwaltung Pirna Fachdienst Hochbauinvestition Am Markt 1/2 01796 Pirna
Planungsstand	07.10.2022

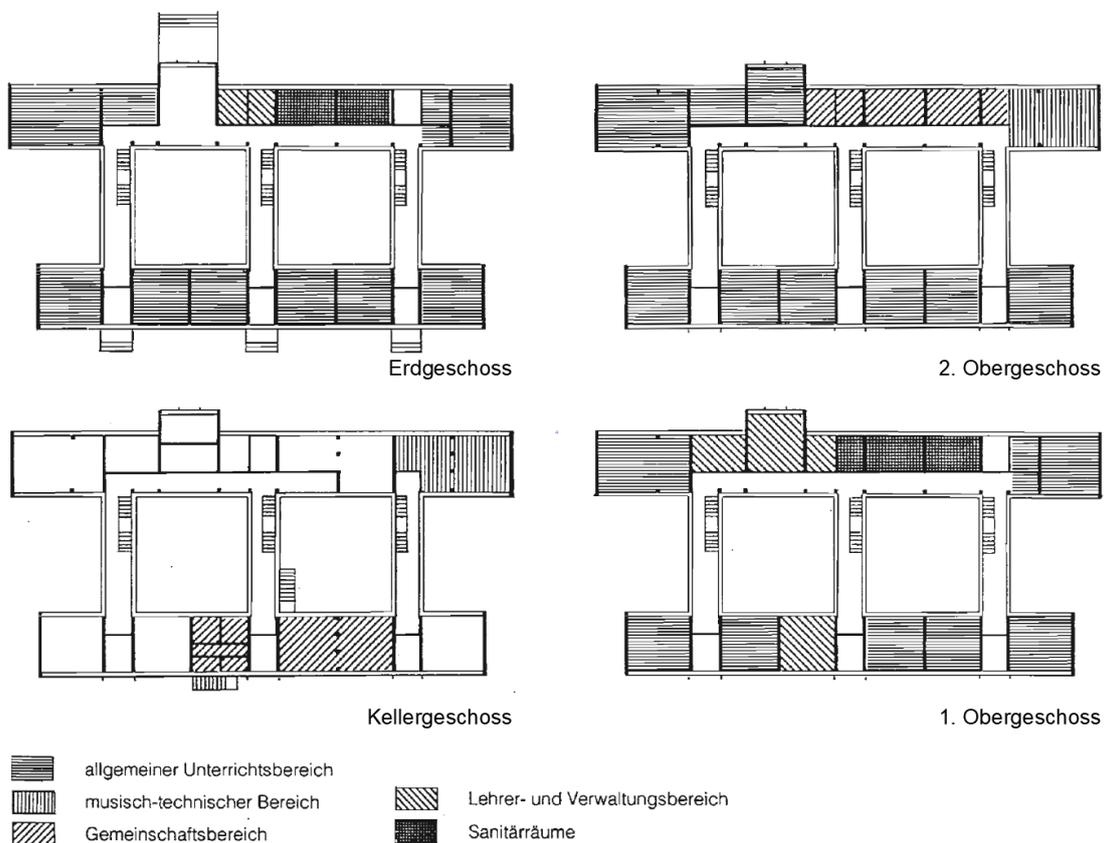
Abbildung aus "Typenschulbauten in den neuen Ländern" S. 28

Der südliche Gebäuderiegel beherbergt insbesondere Unterrichtsräume von jeweils 50m². Im nördlichen Gebäuderiegel befinden sich Fachräume mit einer Größe von jeweils 76m², der Lehrer- und Verwaltungsbereich, Gemeinschaftsräume und die Sanitäranlagen.

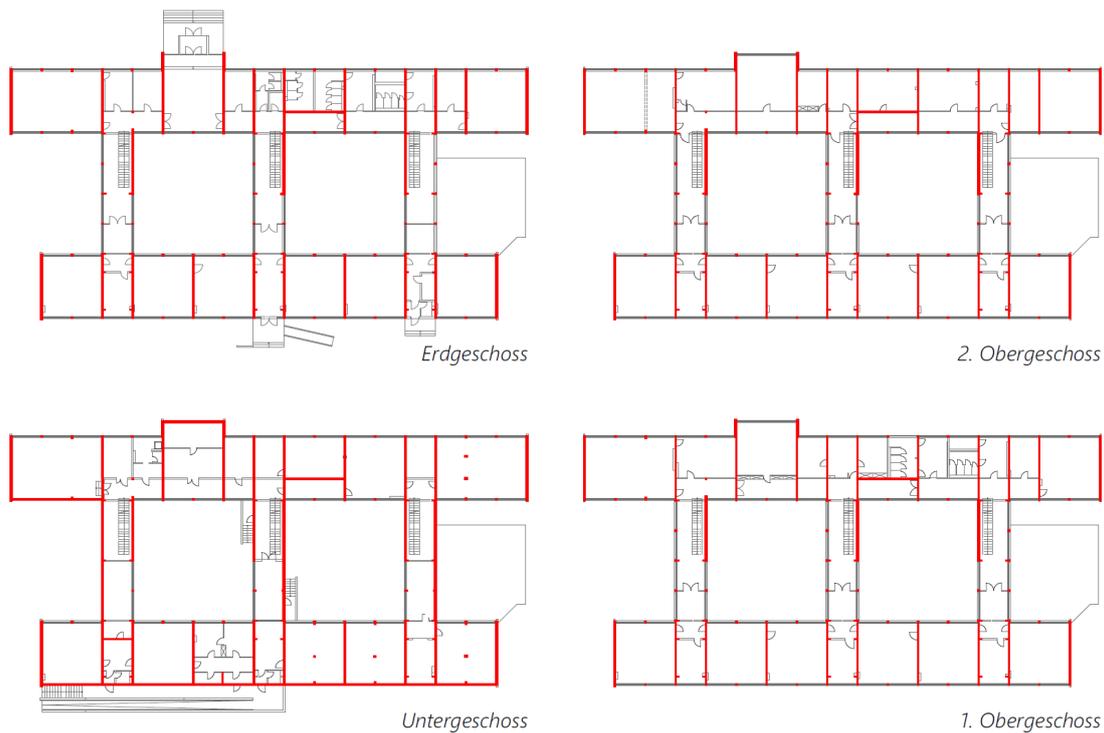
Die folgenden Darstellungen zeigen die rot markierten Wände und Stützen der jeweiligen Geschossebenen, welche die Tragstruktur des Gebäudes ausbilden.

Darstellung des Tragsystems – in Rot tragende und aussteifende Wände

Der Nord- und der Südflügel des Gebäudes sind durch Schotten (parallele Stahlbetonwände) im Achsabstand von 7,20m strukturiert. Im Nordflügel befindet sich im Bereich der Sanitäranlage parallel zum Flur die aussteifende Wand. Im Südflügel übernehmen die südliche Kellerwand und die Wandvorsprünge in den Flurbereichen die Aussteifungen. In den drei Verbindern bildet die zu den Treppen parallel stehende Stahlbetonwand das aussteifende Element.

Eine Änderung dieser Struktur ist zwar möglich, jedoch bekanntermaßen mit großen Aufwendungen verbunden und daher zu vermeiden. Notwendige zu vergrößernde Türöffnungen, um die Barrierefreiheit zu gewährleisten, sind innerhalb der Tragstruktur mit dem Einbau von Stahlbetonrahmen möglich.

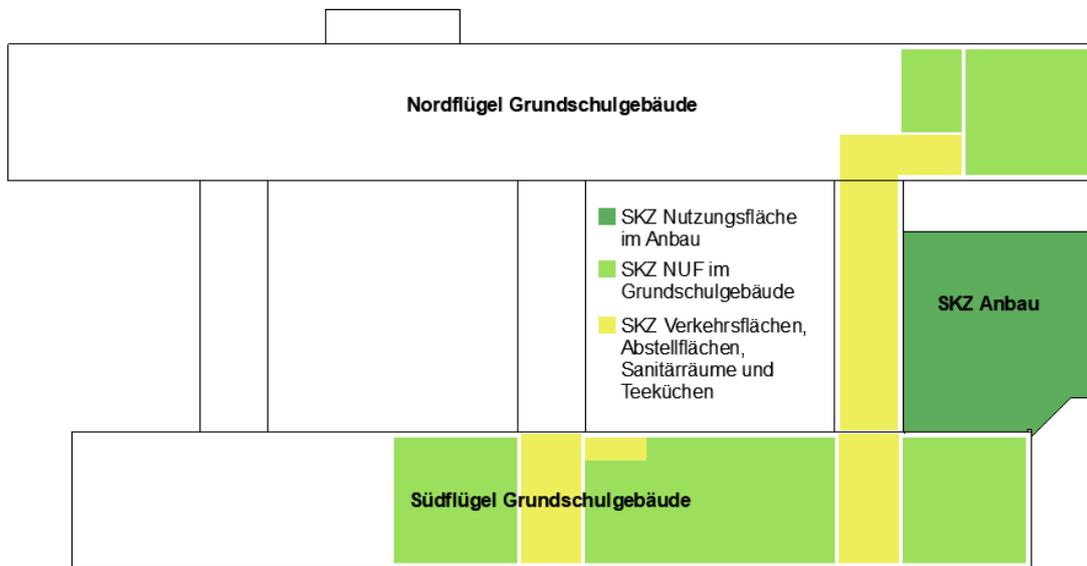
Erdgeschoss Maßstab 1:500

Aufstellung der Nutzflächen des SKZ im Anbau und im Grundschulgebäude:

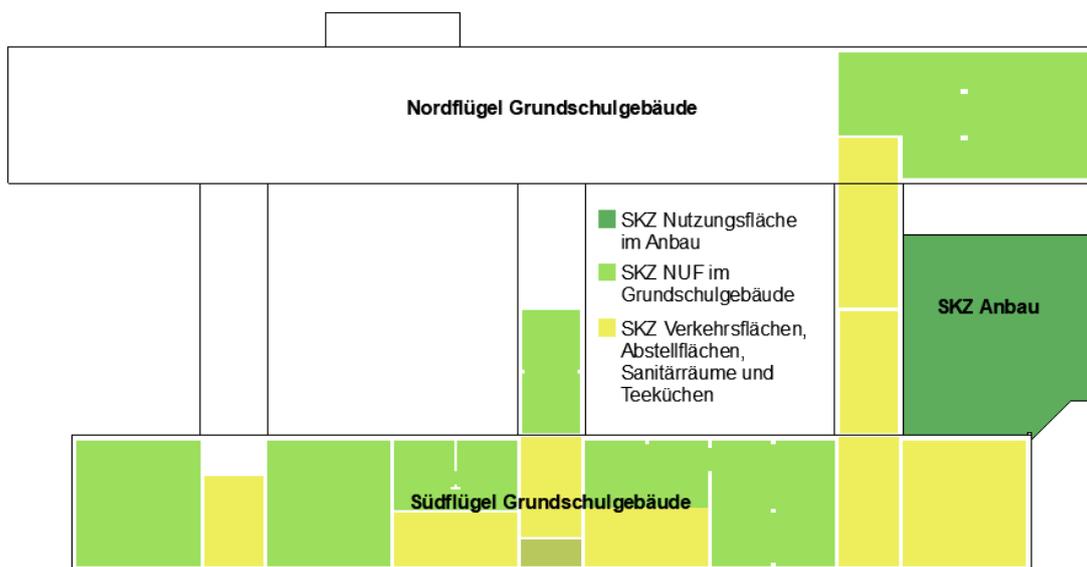
Untergeschoss Maßstab 1:500

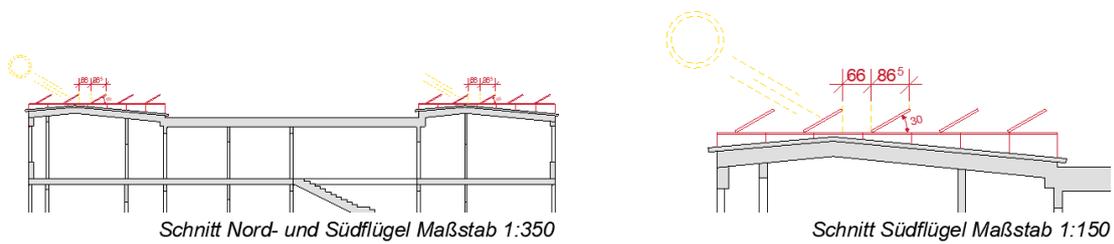
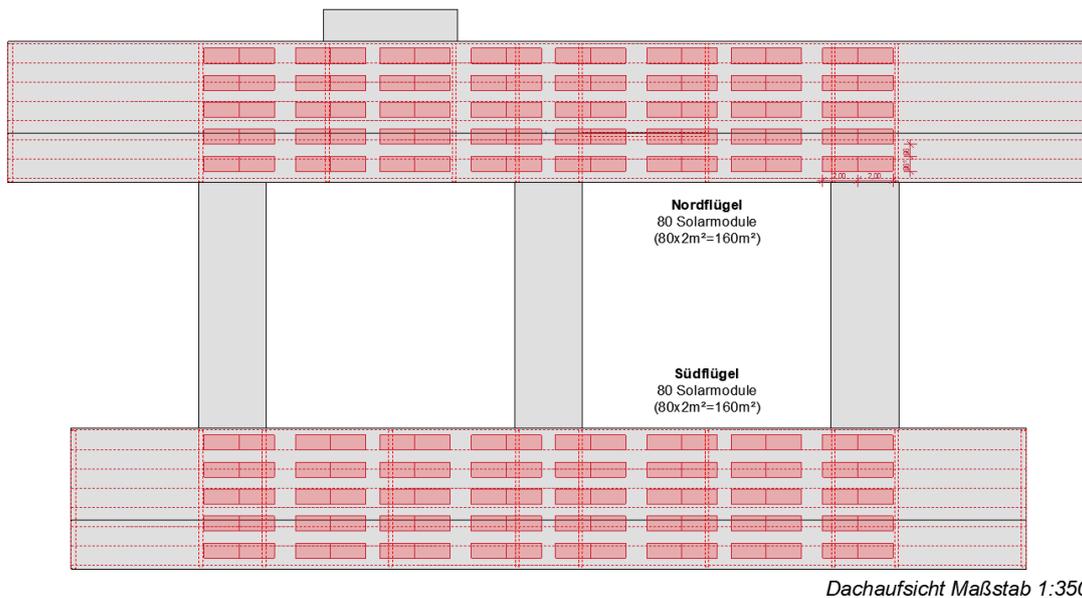
Darstellung der Positionierung von Solarpaneelen auf dem Dach des Grundschulgebäudes

Zum Aufstellen von Photovoltaikpaneelen ist daher ein Trägerrost zwischen den tragenden Wänden im Abstand von 7,20m erforderlich. Die mit Photovoltaikpaneelen zu belegenden Flächen des Nord- und Südflügels sind unten dargestellt. Bei einer Schrägaufstellung von ca. 30 Grad mit Modulgrößen von 1 x 2m könnten insgesamt 320m² Solarmodule auf dem Dach des Grundschulgebäudes aufgestellt werden.

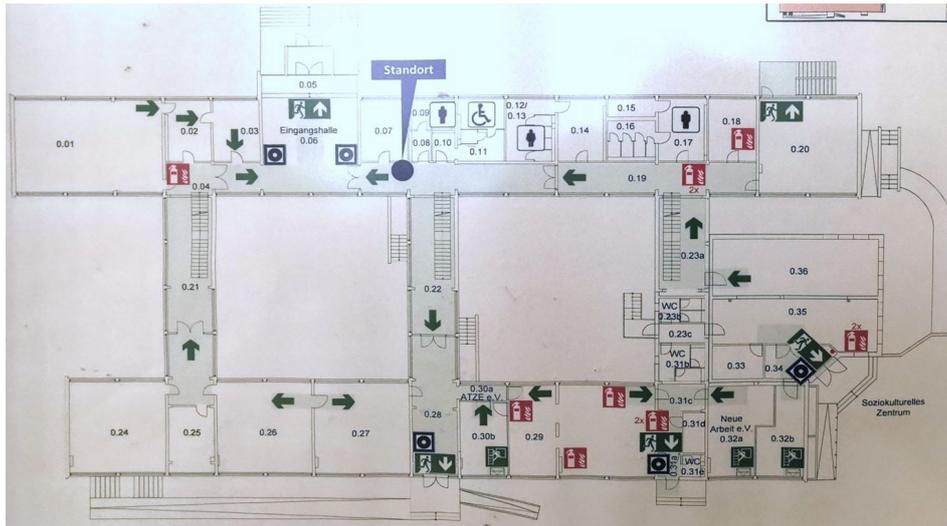
Flucht- und Rettungsplan im Schulgebäude (Erdgeschoss), Foto: 09.2022

Auf der östlichen Seite des Nordflügels wurde im Jahre 2017 im Zuge einer Brandschutz-Teilkonzeption eine Stahltrappe angebaut, um für diesen Teil des Gebäudes im EG und im 1. OG einen zweiten Rettungsweg anzubieten.

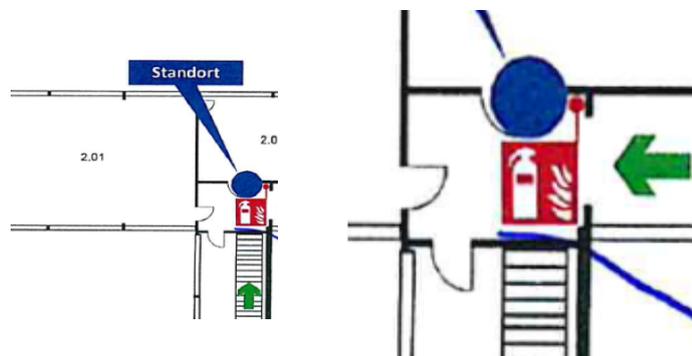
Auszug Flucht- und Rettungsplan im Schulgebäude 2.OG, Foto: 09.2022

Im 2. OG und im westlichen Abschnitt des Nordflügels waren keine brandschutztechnischen Maßnahmen notwendig, da im 2. OG der notwendige Flur zum notwendigen Treppenhaus durch eine T30 rauchdicht und selbstschließende Tür abgeschottet ist.

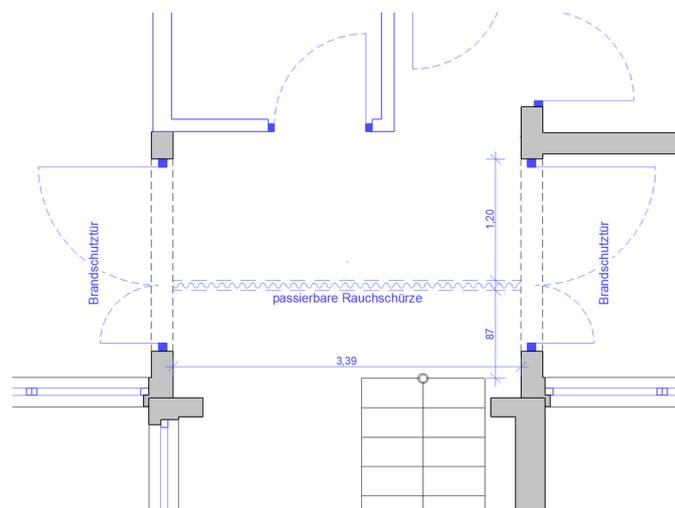
Darstellung Variante Rauchschrütze – ohne Maßstab

Um die im Brandfall erforderliche Trennung zwischen notwendigem Flur und den notwendigen Treppen im EG und 1.OG erzielen zu können, sehen wir zwei Möglichkeiten. Die erste weniger aufwändige Variante bestünde darin, jeweils eine Rauchschrütze kurz vor Antrittsstufe der Treppe zu installieren und den notwendigen Flur durch eine doppelte Abtrennung durch Brandschutztüren für jeden Unterrichtsraum sowohl einen ersten als auch einen zweiten Rettungsweg zu schaffen. Wir sehen diese Variante als genehmigungsfähig an.

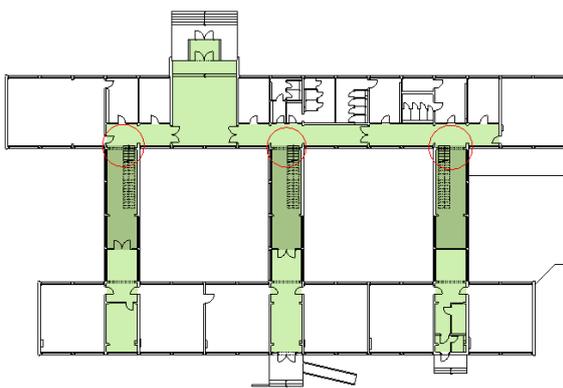
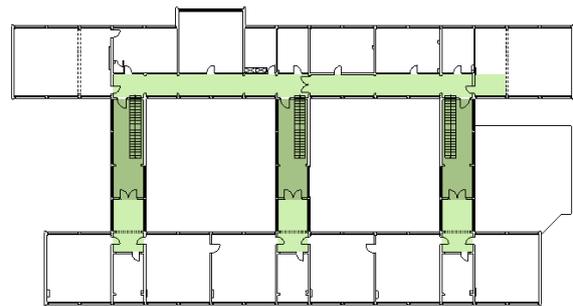
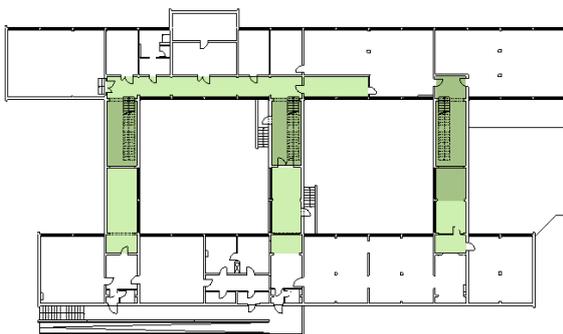
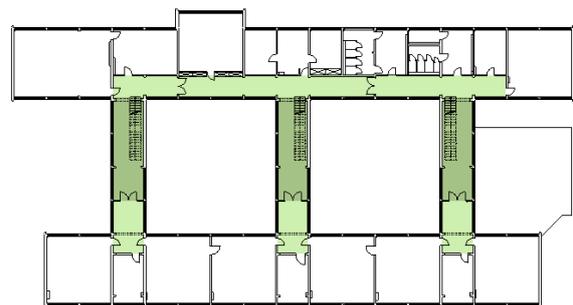
Erdgeschoss

2. Obergeschoss

Untergeschoss

1. Obergeschoss

Schematische Darstellung Entwurfsansatz für Flucht- und Rettungswege

Die Abtrennung und Entrauchung der notwendigen Treppenhäuser ist herzustellen. Die Fluchtmöglichkeit aus den notwendigen Treppenhäusern direkt ins Freie ist herzustellen. Fenster in jeder Ebene sind öffnbar herzustellen.

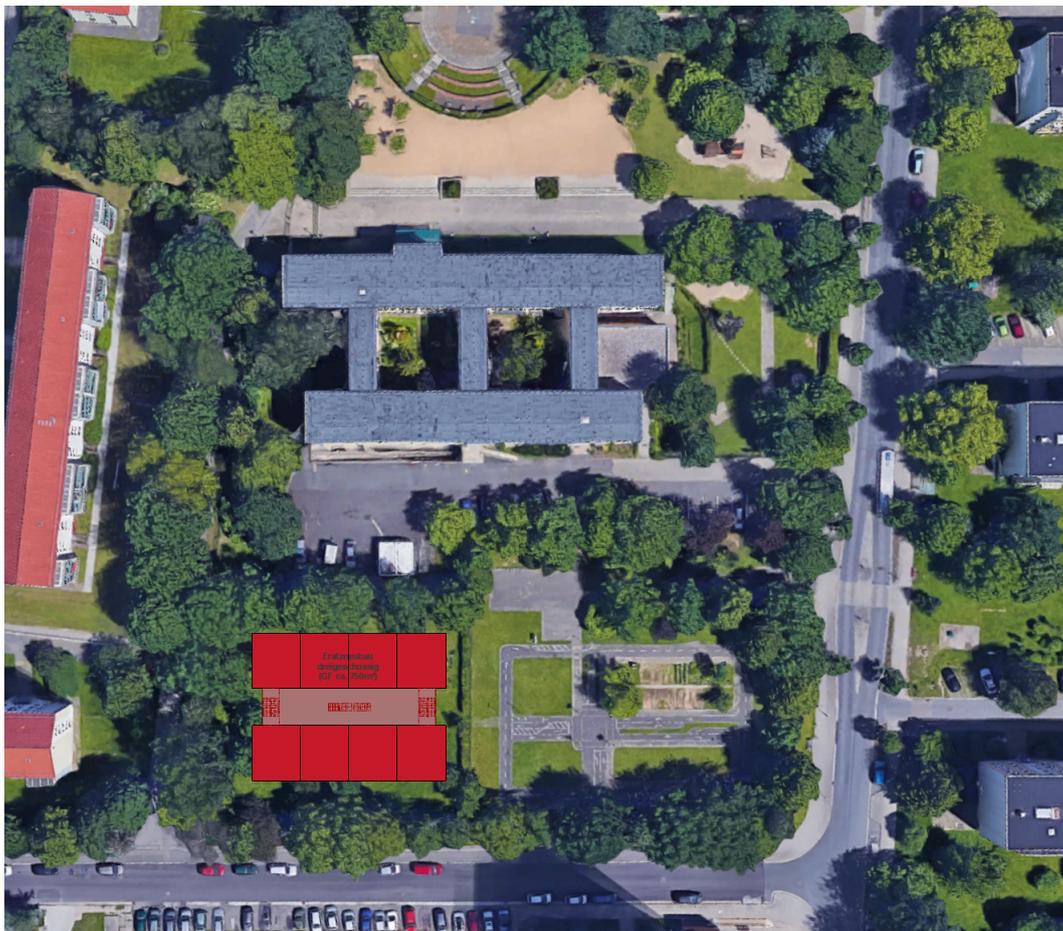
Luftbild (Grundlage: Google Earth) mit schematischer Darstellung des Interimsbaus

BA 1	Interimsbau	12 Monate
BA 2	Nordflügel, Erweiterung und Treppenhäuser	15 Monate
BA 3	Südflügel	9 Monate

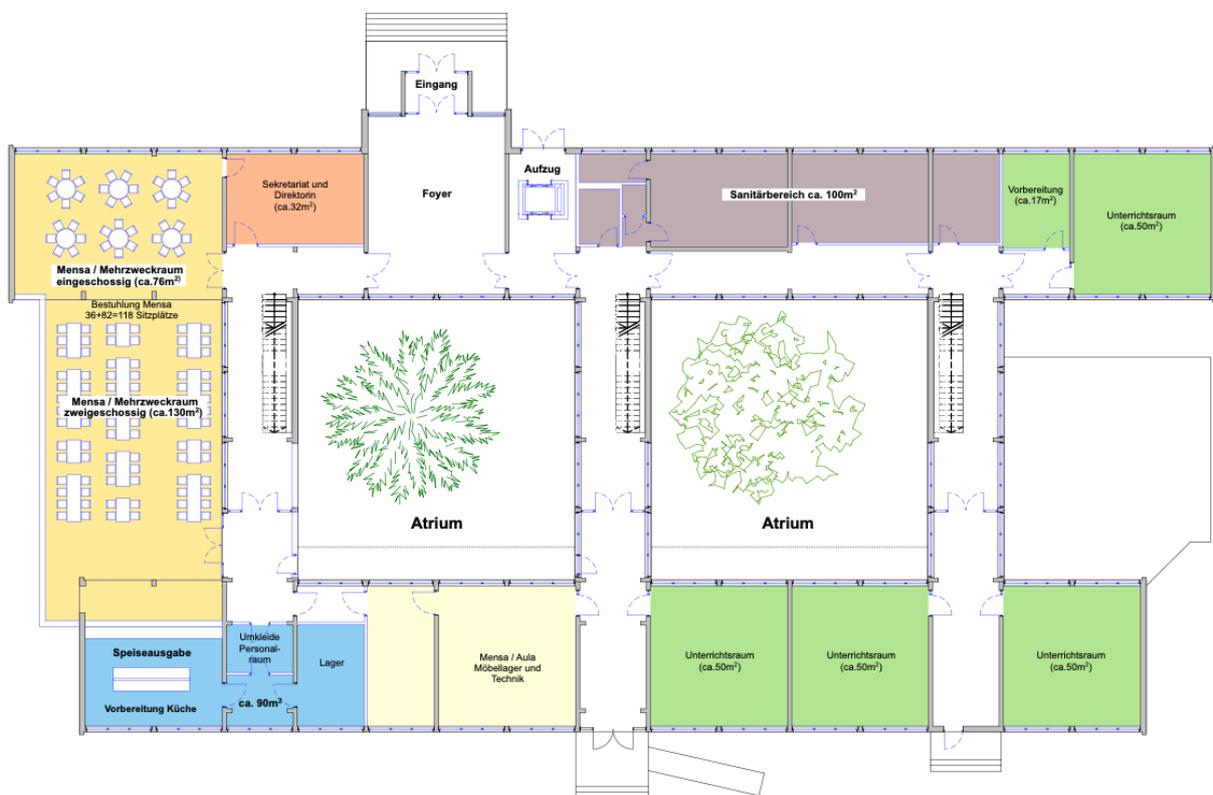
Variante A - Grundriss Erdgeschoss (Bestuhlung Mensa)

Auf der Westseite des Nordflügels befindet sich derzeit der 76m² große Speiseraum. Dieser wird mit einem zweigeschossigen, 130m² großen Anbau zu einem Mehrzweckraum erweitert (Darstellung auf dem Grundriss in Gelb). Der Baukörper soll sich äußerlich vom DDR-Typenbau unterscheiden, so dass er als Anbau wahrnehmbar ist und nicht mit dem ursprünglichen Gebäude optisch verschmilzt. Der neue Raum bietet Platz für zusätzlich 82 Sitzplätze, so dass mindestens 118 Schüler*innen und Lehrer*innen gleichzeitig Mittagessen gehen können. Stuhllager und Technik des Mehrzweckraums finden unweit im Südflügel ihren Platz. (Hellgelb)

Das Schulhaus bietet in diesem Entwurf Platz für 13 Unterrichtsräume mit jeweils 50m² inkl. 7 Vorbereitungsräumen, 3 Fachräumen mit jeweils 76m² inkl. 3 Vorbereitungsräumen (Darstellung in Grün) und 6 Unterrichtsräumen für den sozialpädagogischen Unterricht mit externen Partnern. (Dunkelgrün)

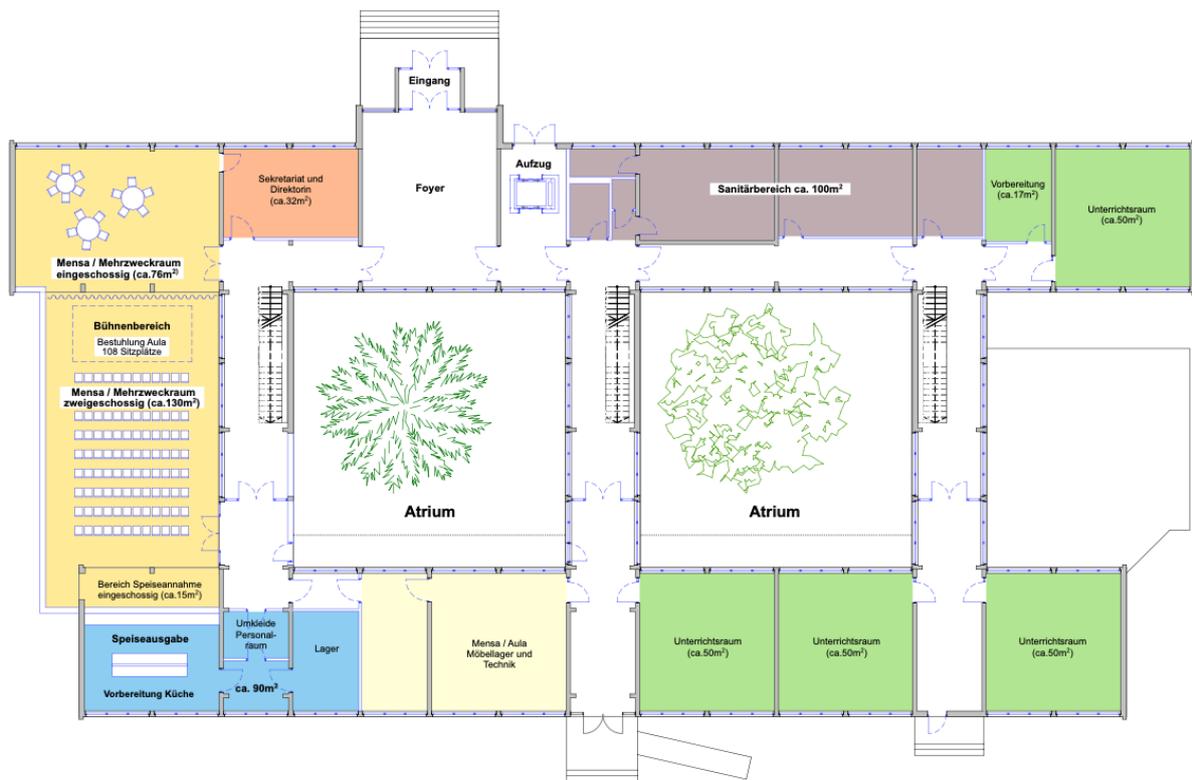
Variante A - Grundriss Erdgeschoss (Vorschlag Bestuhlung Aula mit Bühnenbereich)

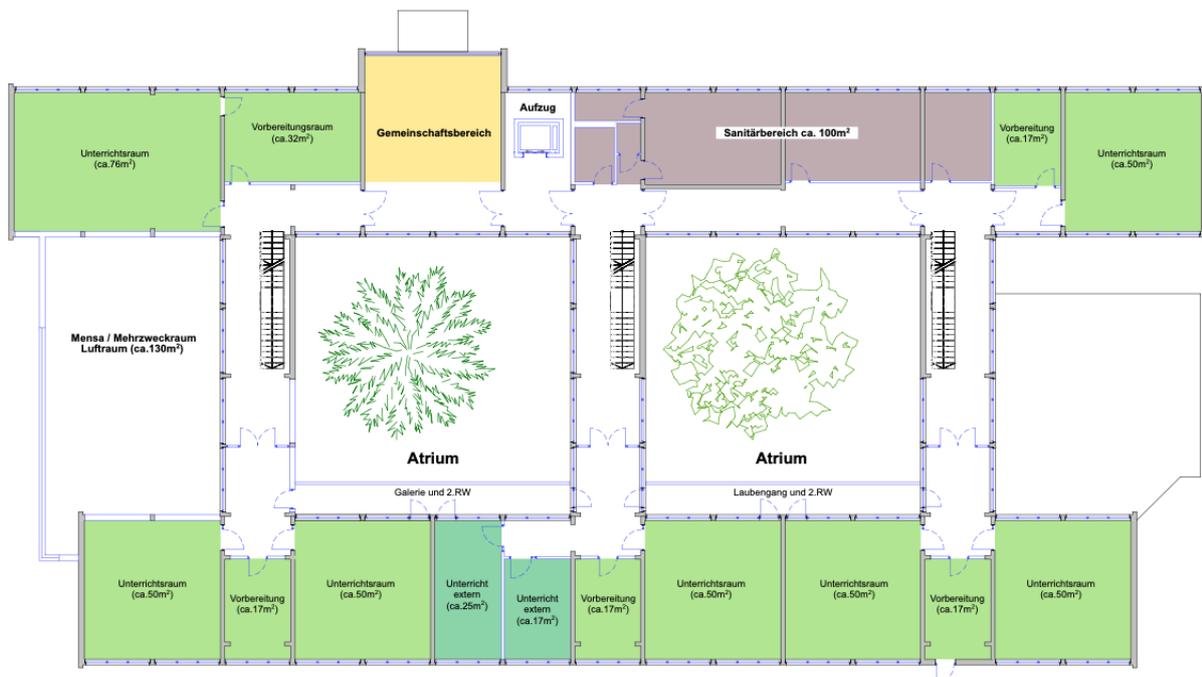
Variante A - Grundriss Obergeschoss

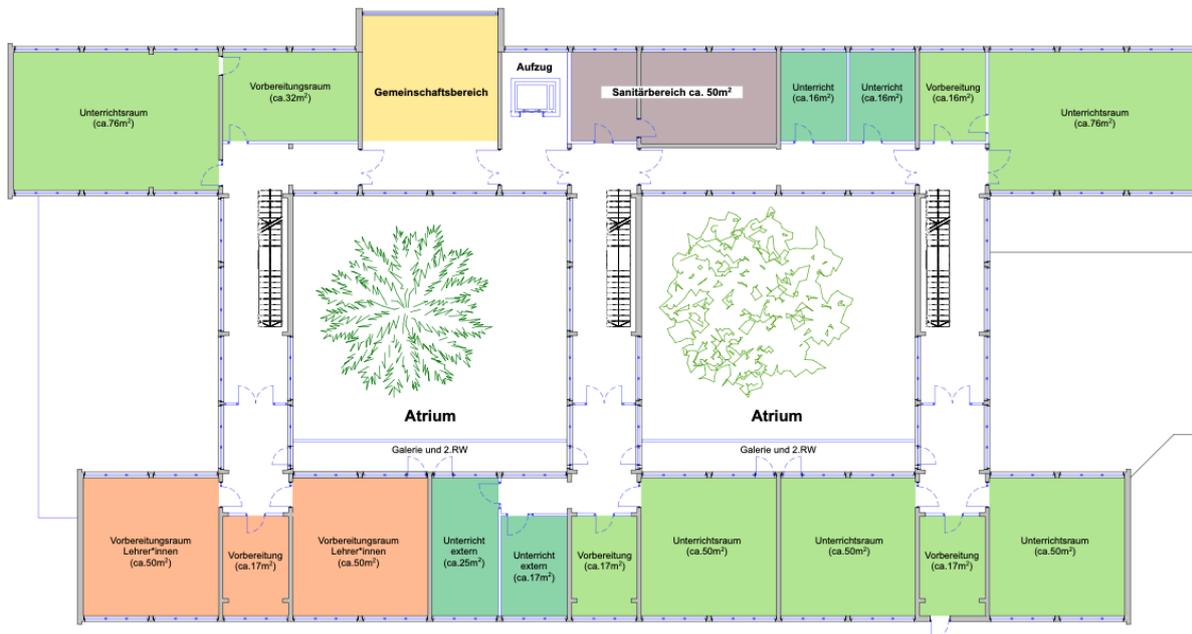
Variante A - Grundriss Dachgeschoss

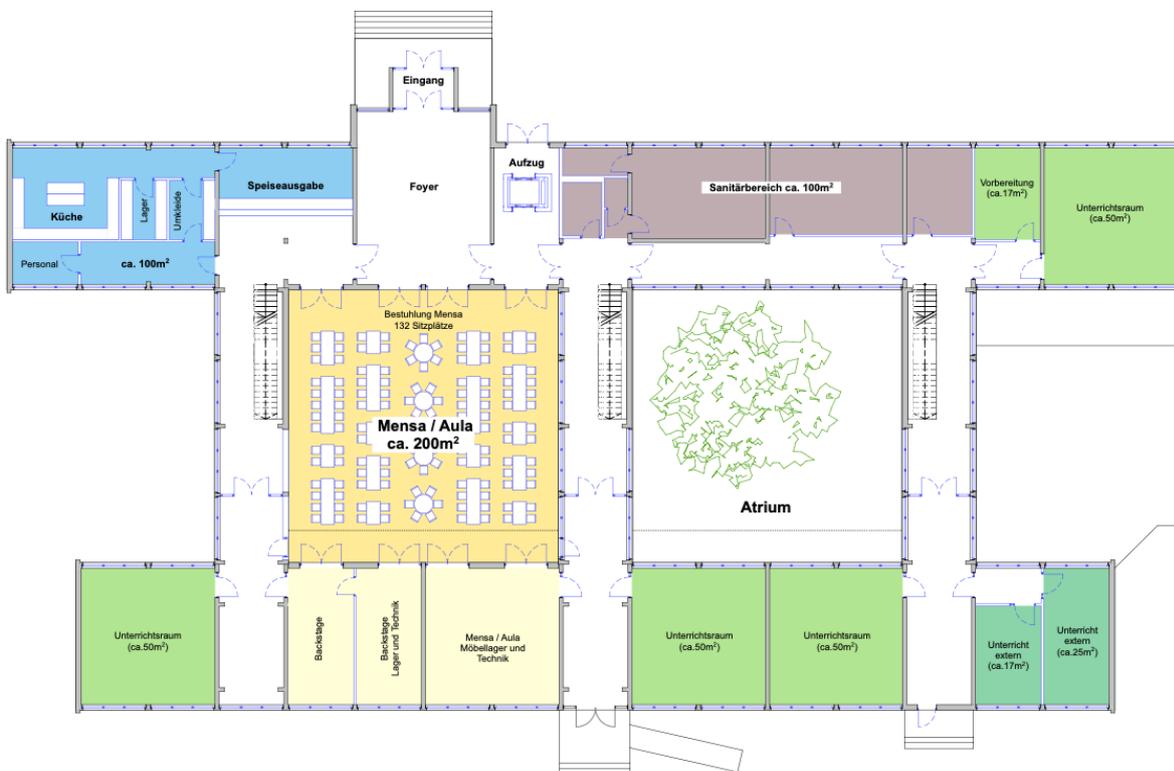
Variante B - Grundriss Erdgeschoss (Beispiel Bestuhlung Mensa)

Das Schulhaus bietet in diesem Entwurf Platz für 12 Unterrichtsräume mit jeweils 50m² inkl. 7-9 Vorbereitungsräumen, 3 Fachräumen mit jeweils 76m² inkl. 3 Vorbereitungsräumen (Darstellung in Grün) und 6 Unterrichtsräumen für den sozialpädagogischen Unterricht mit externen Partnern. (Dunkelgrün)

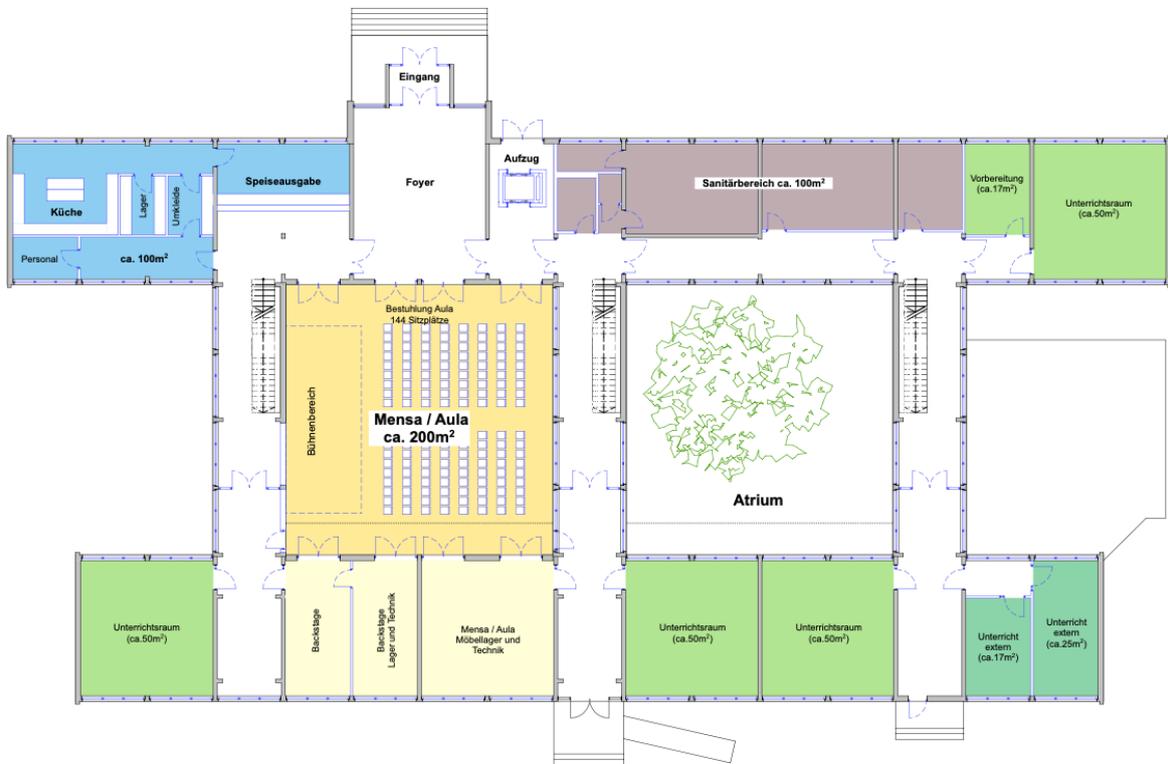
Variante B - Grundriss Erdgeschoss (Beispiel Bestuhlung Aula)

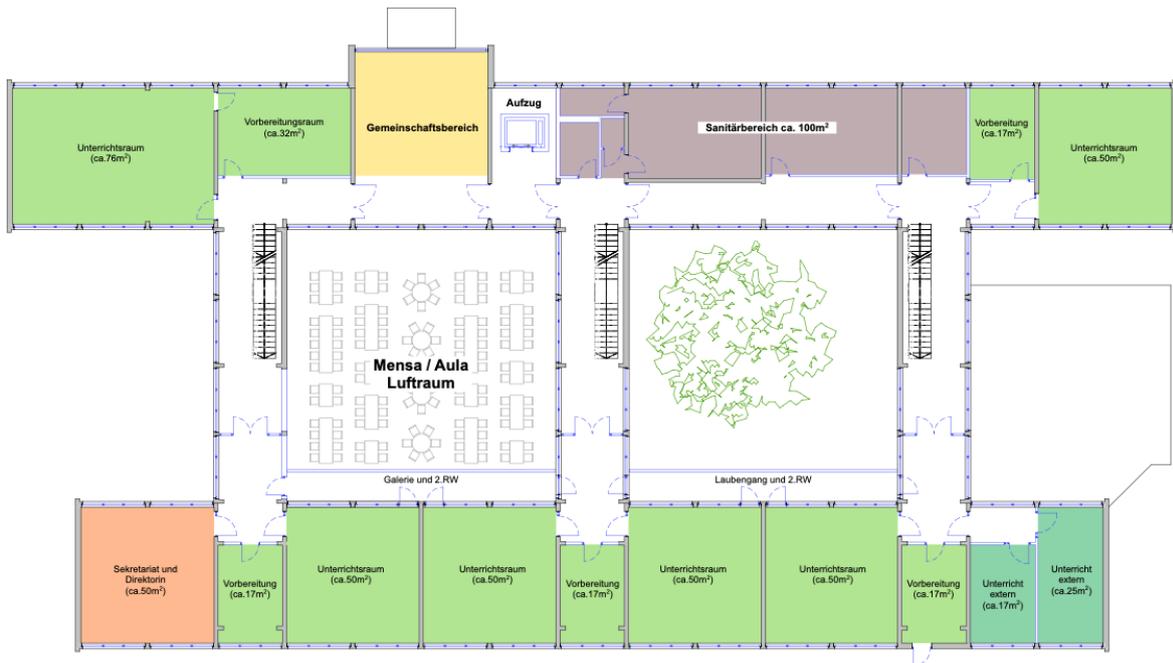
Variante B - Grundriss Obergeschoss

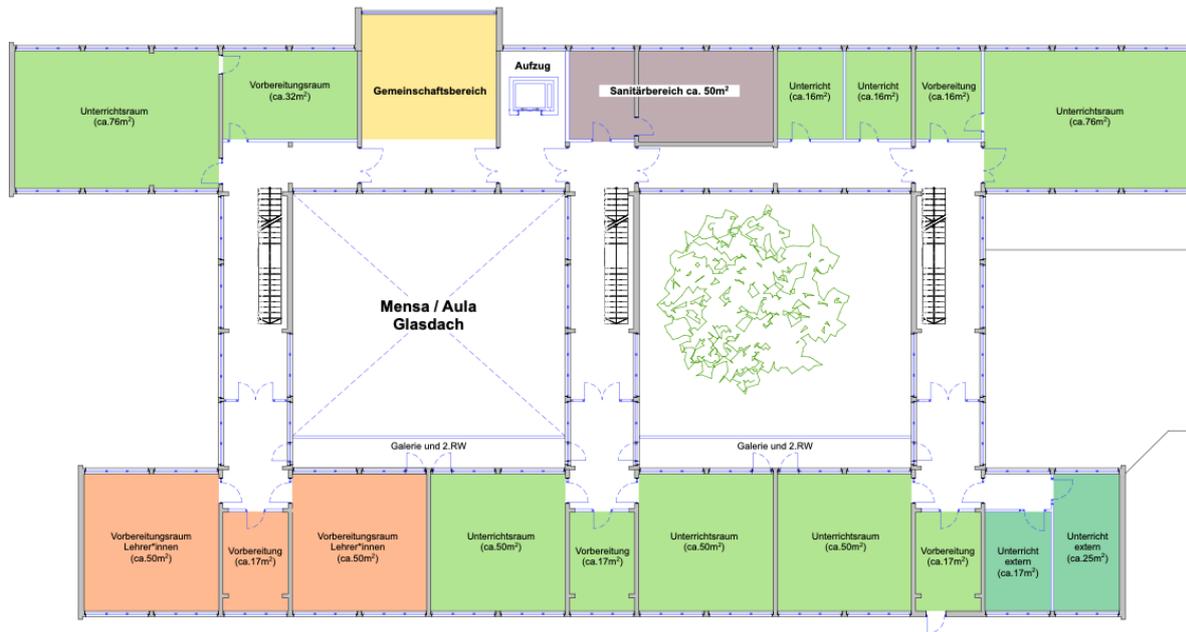
Variante B - Grundriss Dachgeschoss
