Planinhalt	Plannummer	Index
Positionenplan Dachraum Altbau	0110	-
	Planformat:	DIN A1
	Projektnummer:	22-098-A1
Leistungsphase	Planstatus	
Genehmigungsplanung LP4		
+/- 0,00 = 130,67m über NN

Henneker Zillinger Ingenieure
Beratende Ingenieure PartG mbB

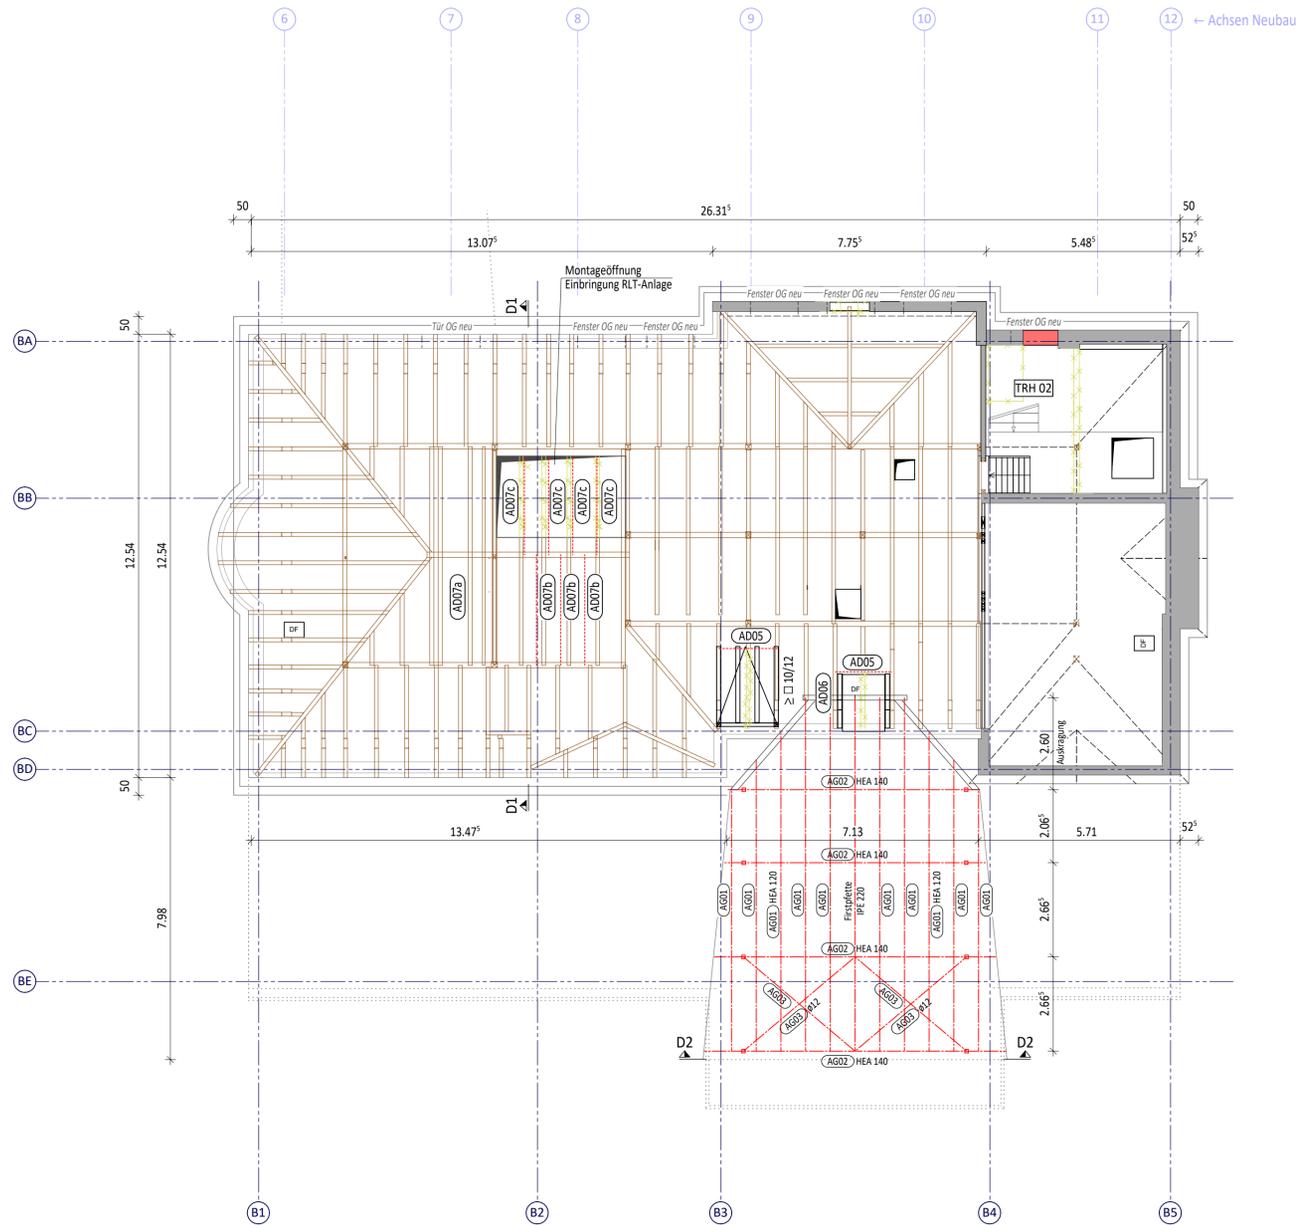
Dachraum M1:100

- AD01 Dachbalken / Deckenbalken über Saal - Bestand $\geq \square 14/18$
- AD02 Hängesprengwerk - Bestand
- AD03 Fachwerkträger - Stahlbau neu - Untergurt HEB 180, Obergurt HEA 140, Pfosten 2x U140, S235
- AD04 Dachbalken / Balken über Saal + 4-Punkt-Traverse - Bestand $\geq \square 15/20$

- AD05 Wechselträger $\square 12/12$, C24
- AD06 Sparren - Bestand $\geq \square 10/12$, C24
- AD07a Sparren - Bestand $\geq \square 10/12$ (Zweifeldträger)
- AD07b Montageöffnung - 3 zusätzliche Sparren $\geq \square 10/12$ (Einfeldträger)
- AD07c Sparren - neu 12/12, C24 (Einfeldträger)

- Dachkonstruktion
- Walmdach, Hängesprengwerk, Firstpfette und Dachsparren
- bituminöse Dacheindeckung auf Brettschalung
- Dachsparren $\geq 10/12$, Abstand $a \approx 75$ cm

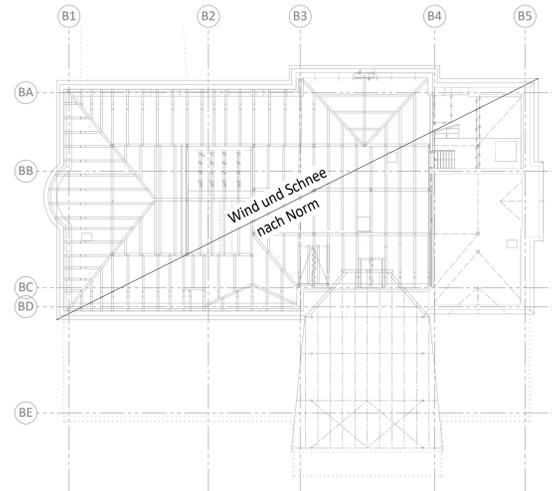
Lastenplan M1:200

Lasten Dach
