Geotechnischer Bericht

(Az.: 231203)

Neue Saalecker Werkstätten
Instandsetzung Architektenhaus
Schurfaufnahme / Schadensanalyse
Am Burgberg 18

06628 Naumburg OT Saaleck

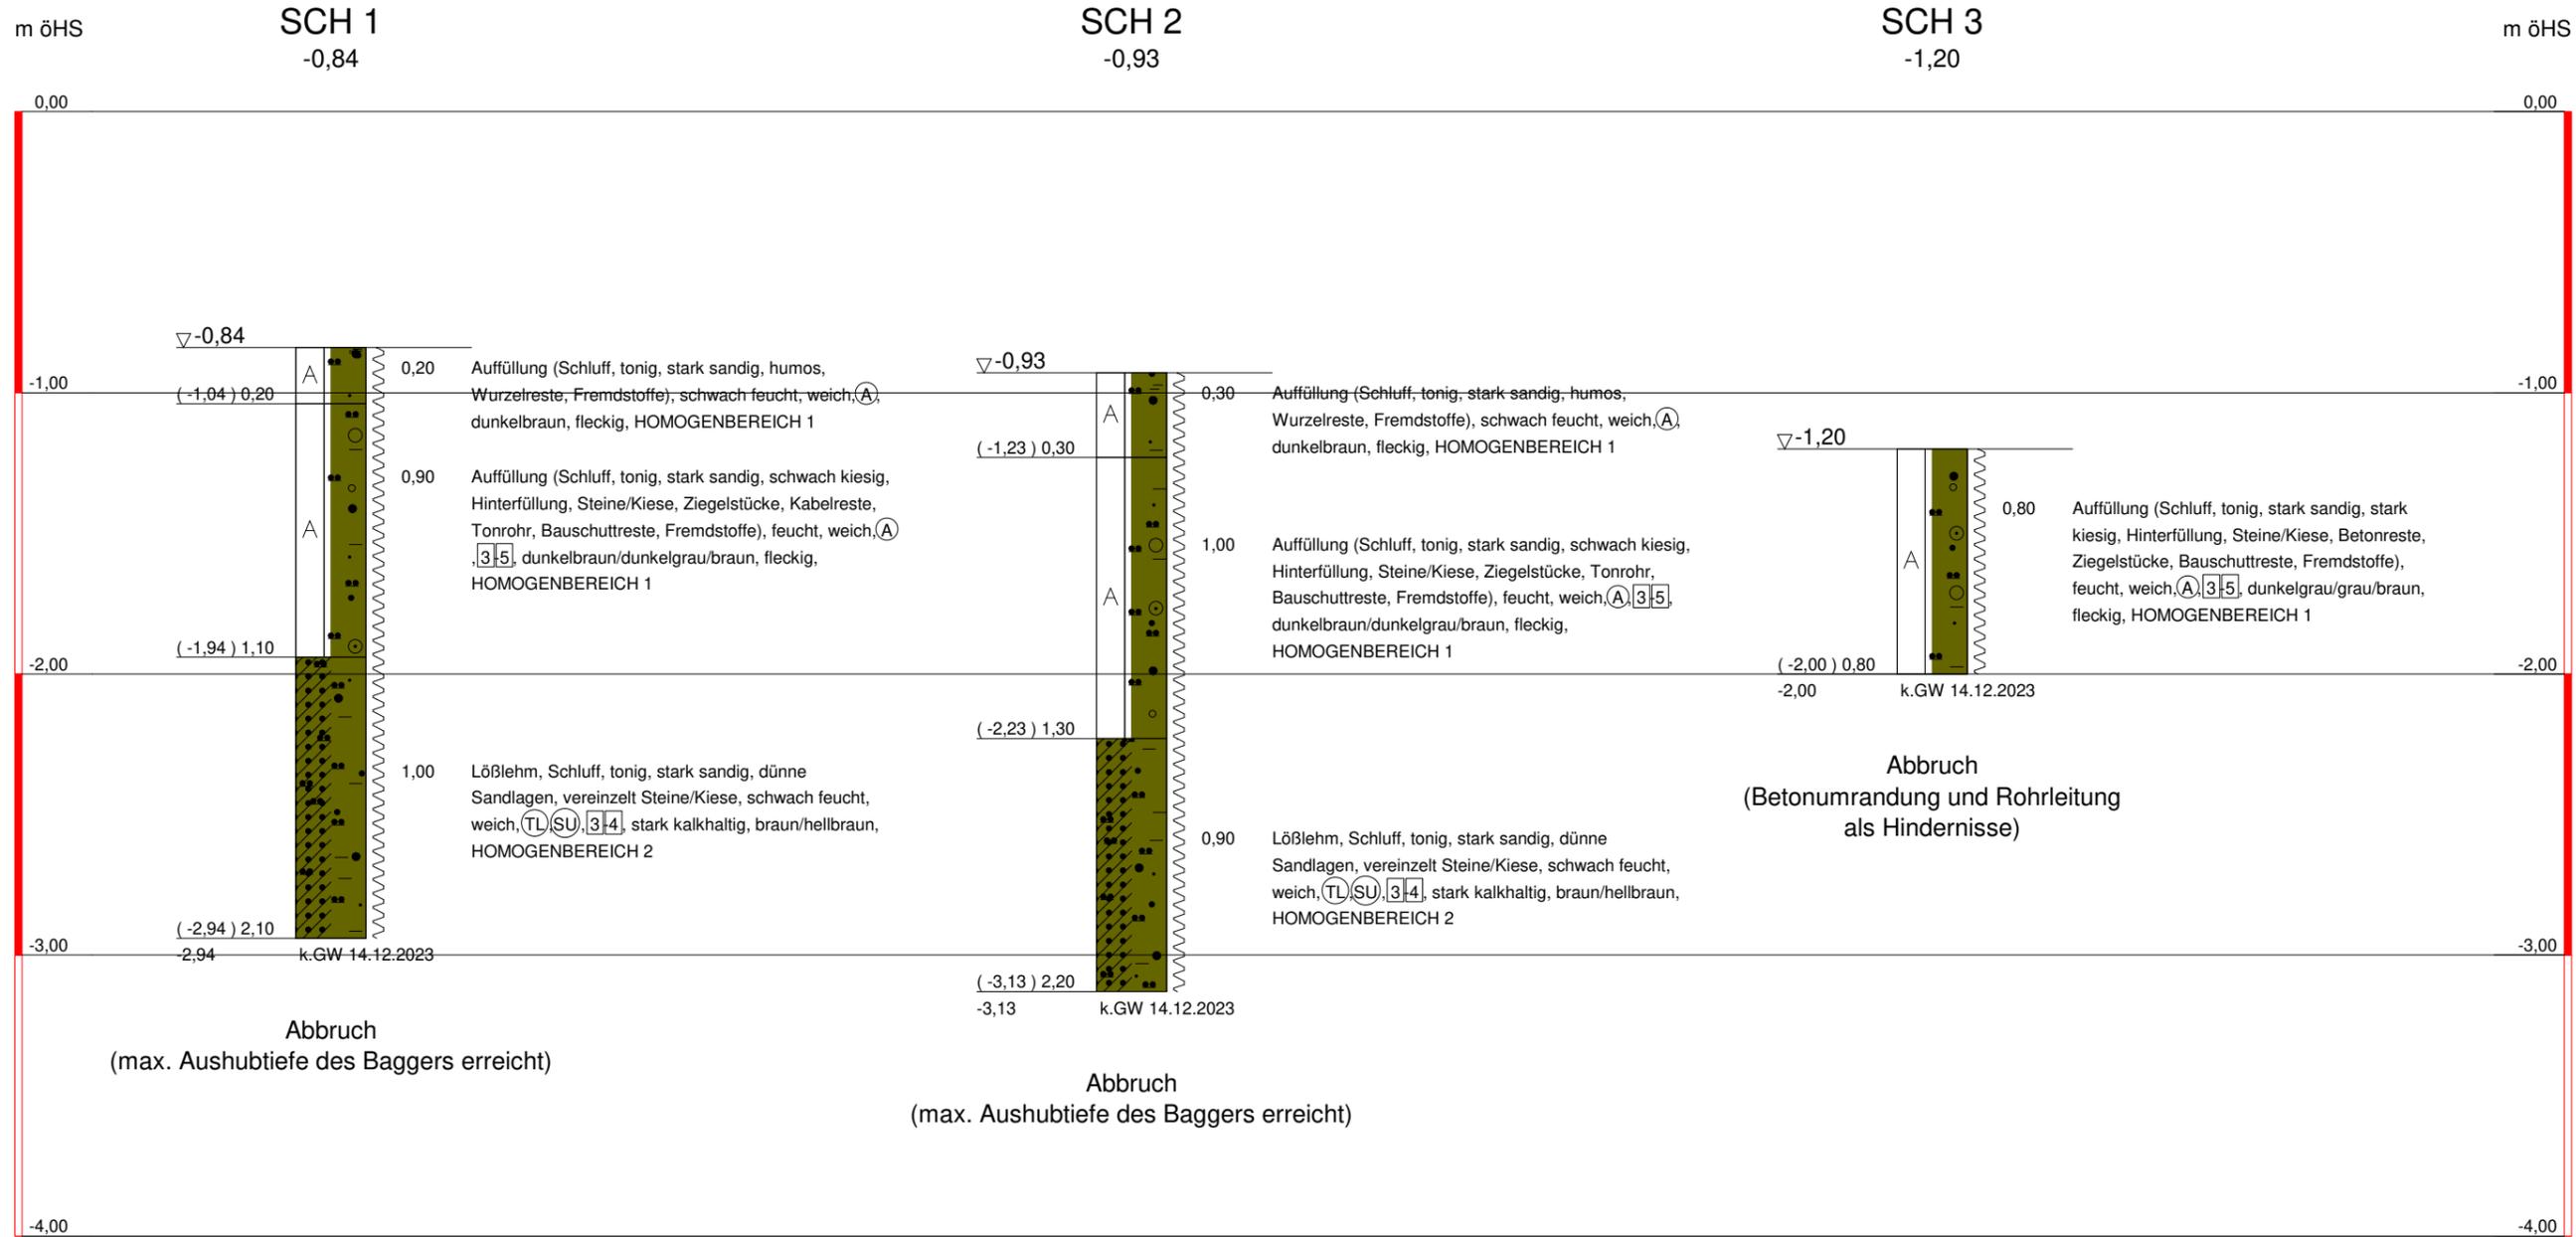
<p style="text-align: center;">Geotechnisches Ingenieurbüro Buckow</p> <p style="text-align: center;">Traubenweg 14 06632 Freyburg Tel.: 034464/27690 www.geotechnik-buckow.de</p>	<p>Bauvorhaben: Saalecker Werkstätten, Architektenhaus Am Burgberg 18, Naumburg OT Saaleck</p> <p>Planbezeichnung: Profilschnitte der Schurfgruben</p> <p>Anl.: 2.2.1</p>	Plan-Nr: 1
		Projekt-Nr: 231203
		Datum: 31.01.2024
		Maßstab: 1 : 25
		Bearbeiter: J.Bu.

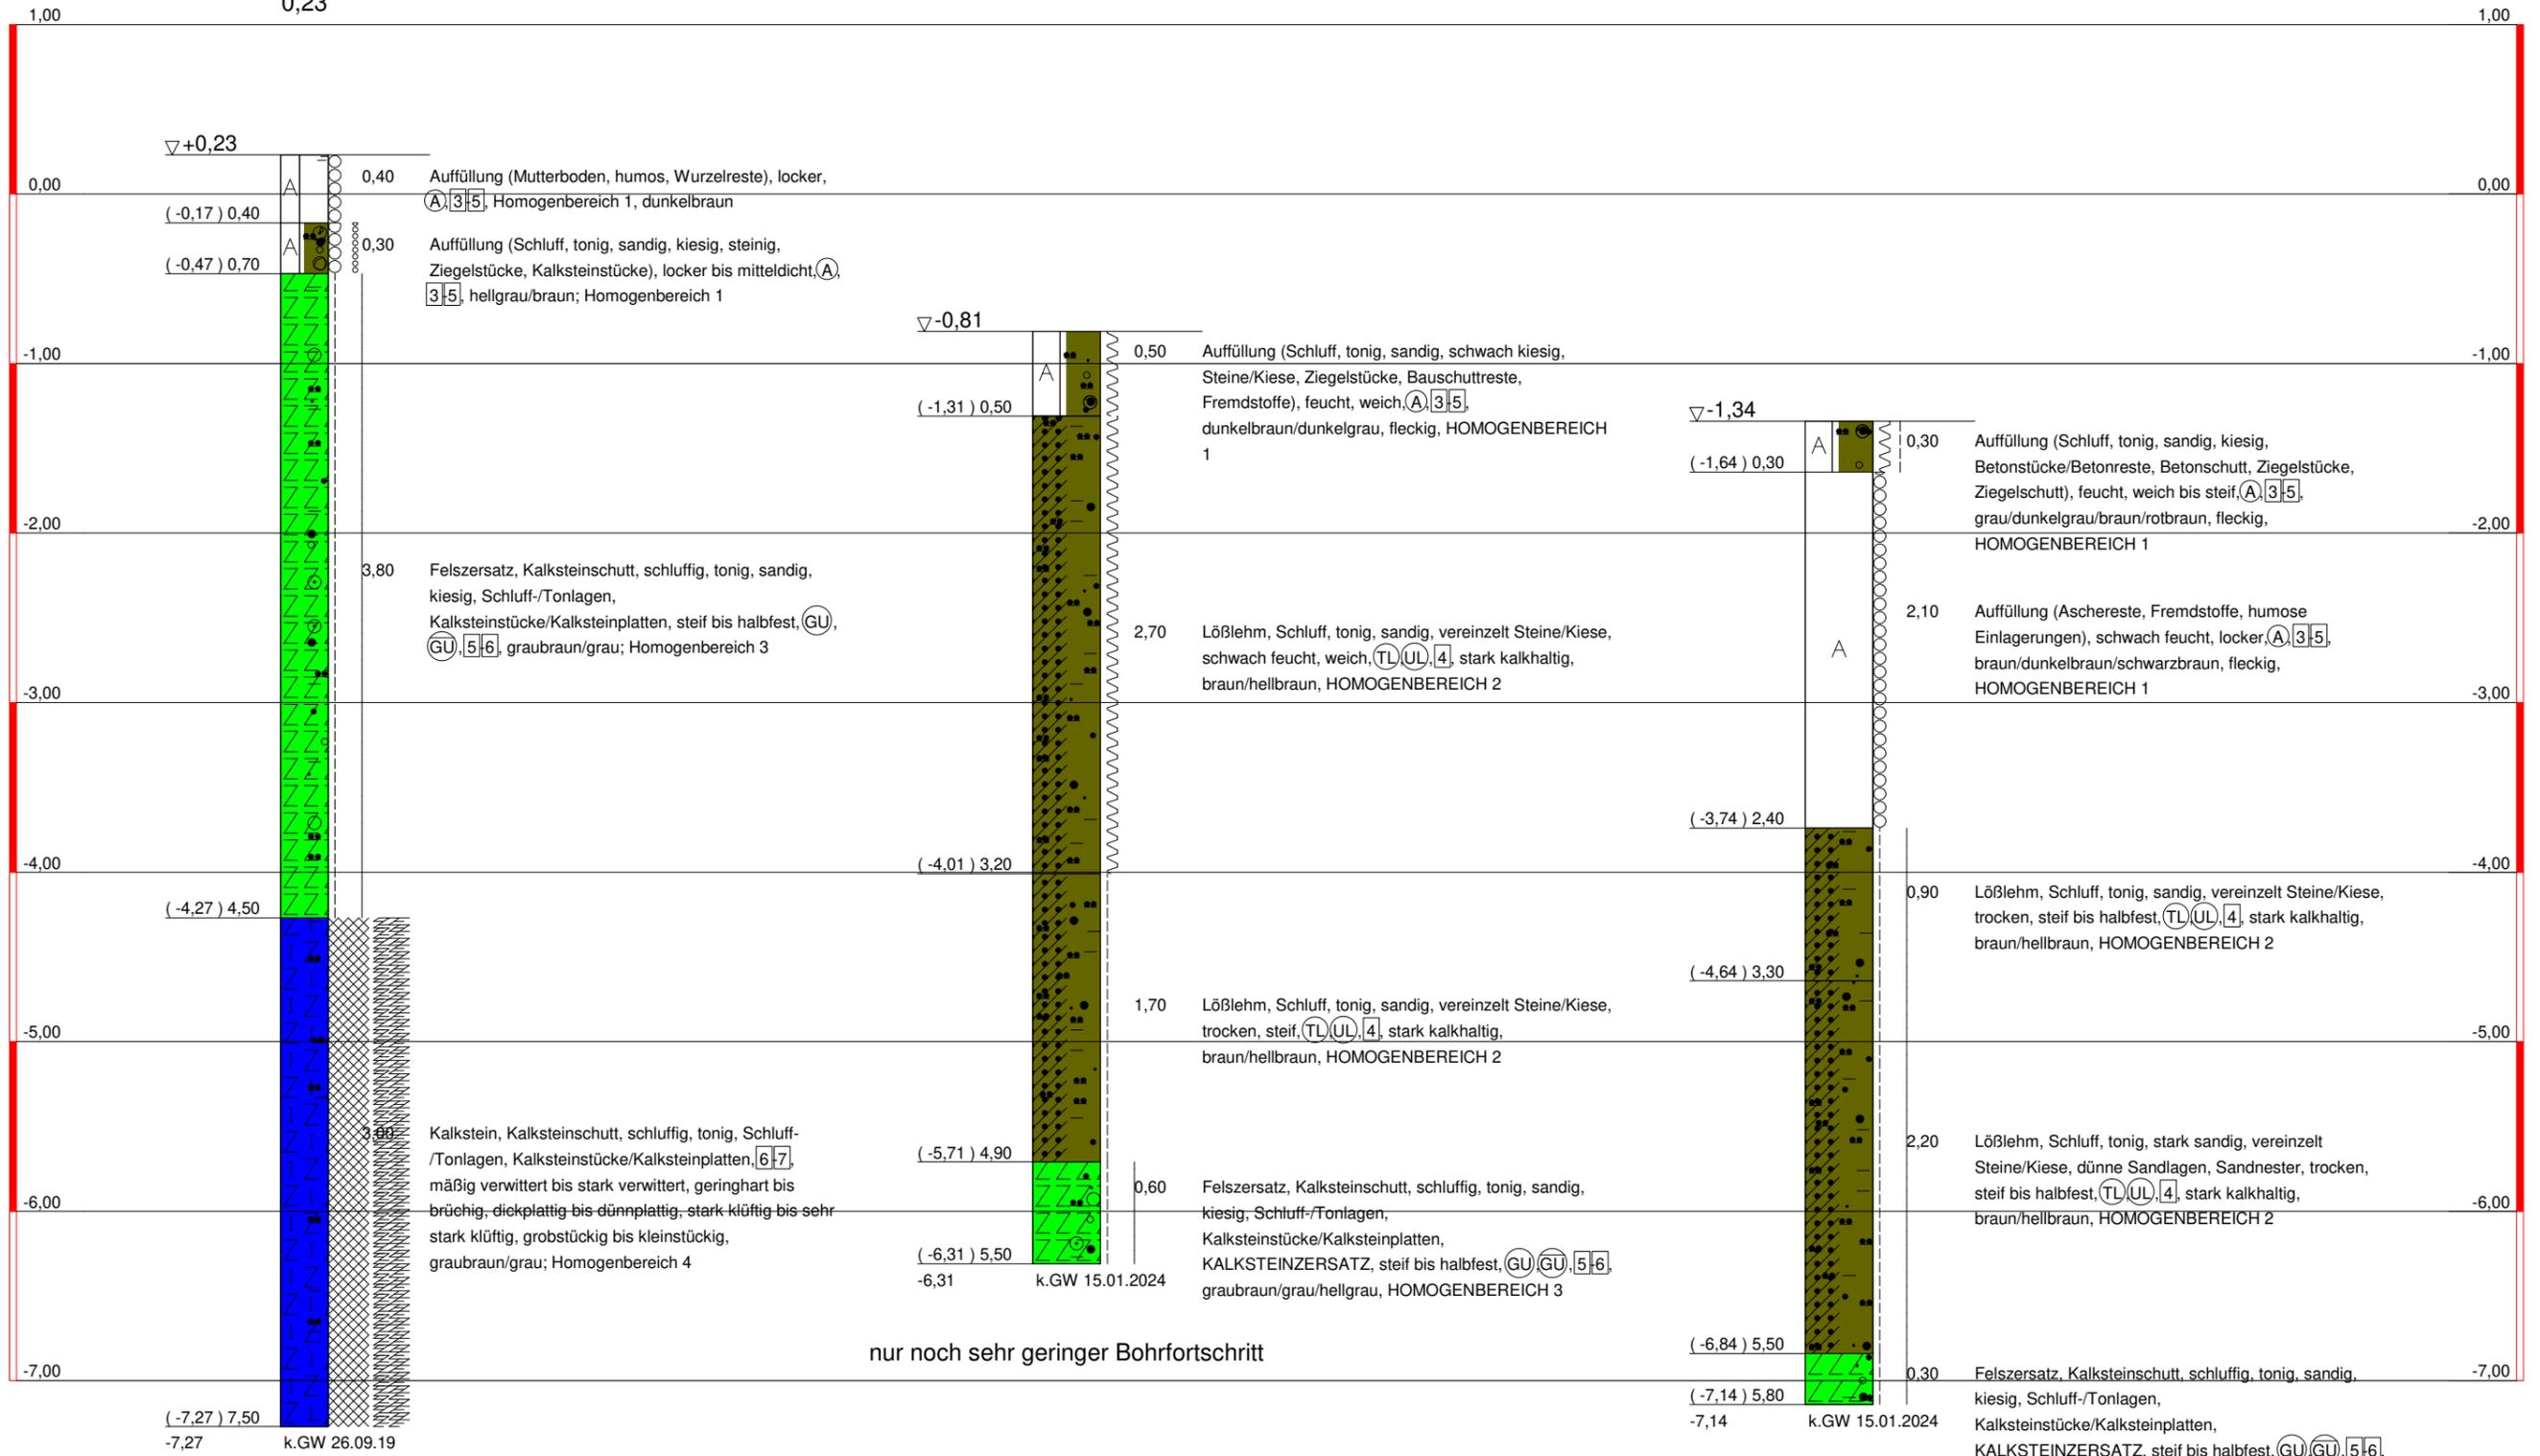
<p>Geotechnisches Ingenieurbüro Buckow</p> <p>Traubenweg 14 06632 Freyburg Tel.: 034464/27690 www.geotechnik-buckow.de</p>	<p>Bauvorhaben: Saalecker Werkstätten, Architektenhaus Am Burgberg 18, Naumburg OT Saaleck</p> <p>Planbezeichnung: Profilschnitte der Sondierungen und Kernbohrung</p> <p>Anl.: 2.2.2</p>	Plan-Nr: 2
		Projekt-Nr: 231203
		Datum: 31.01.2024
		Maßstab: 1 : 40
		Bearbeiter: J.Bu.

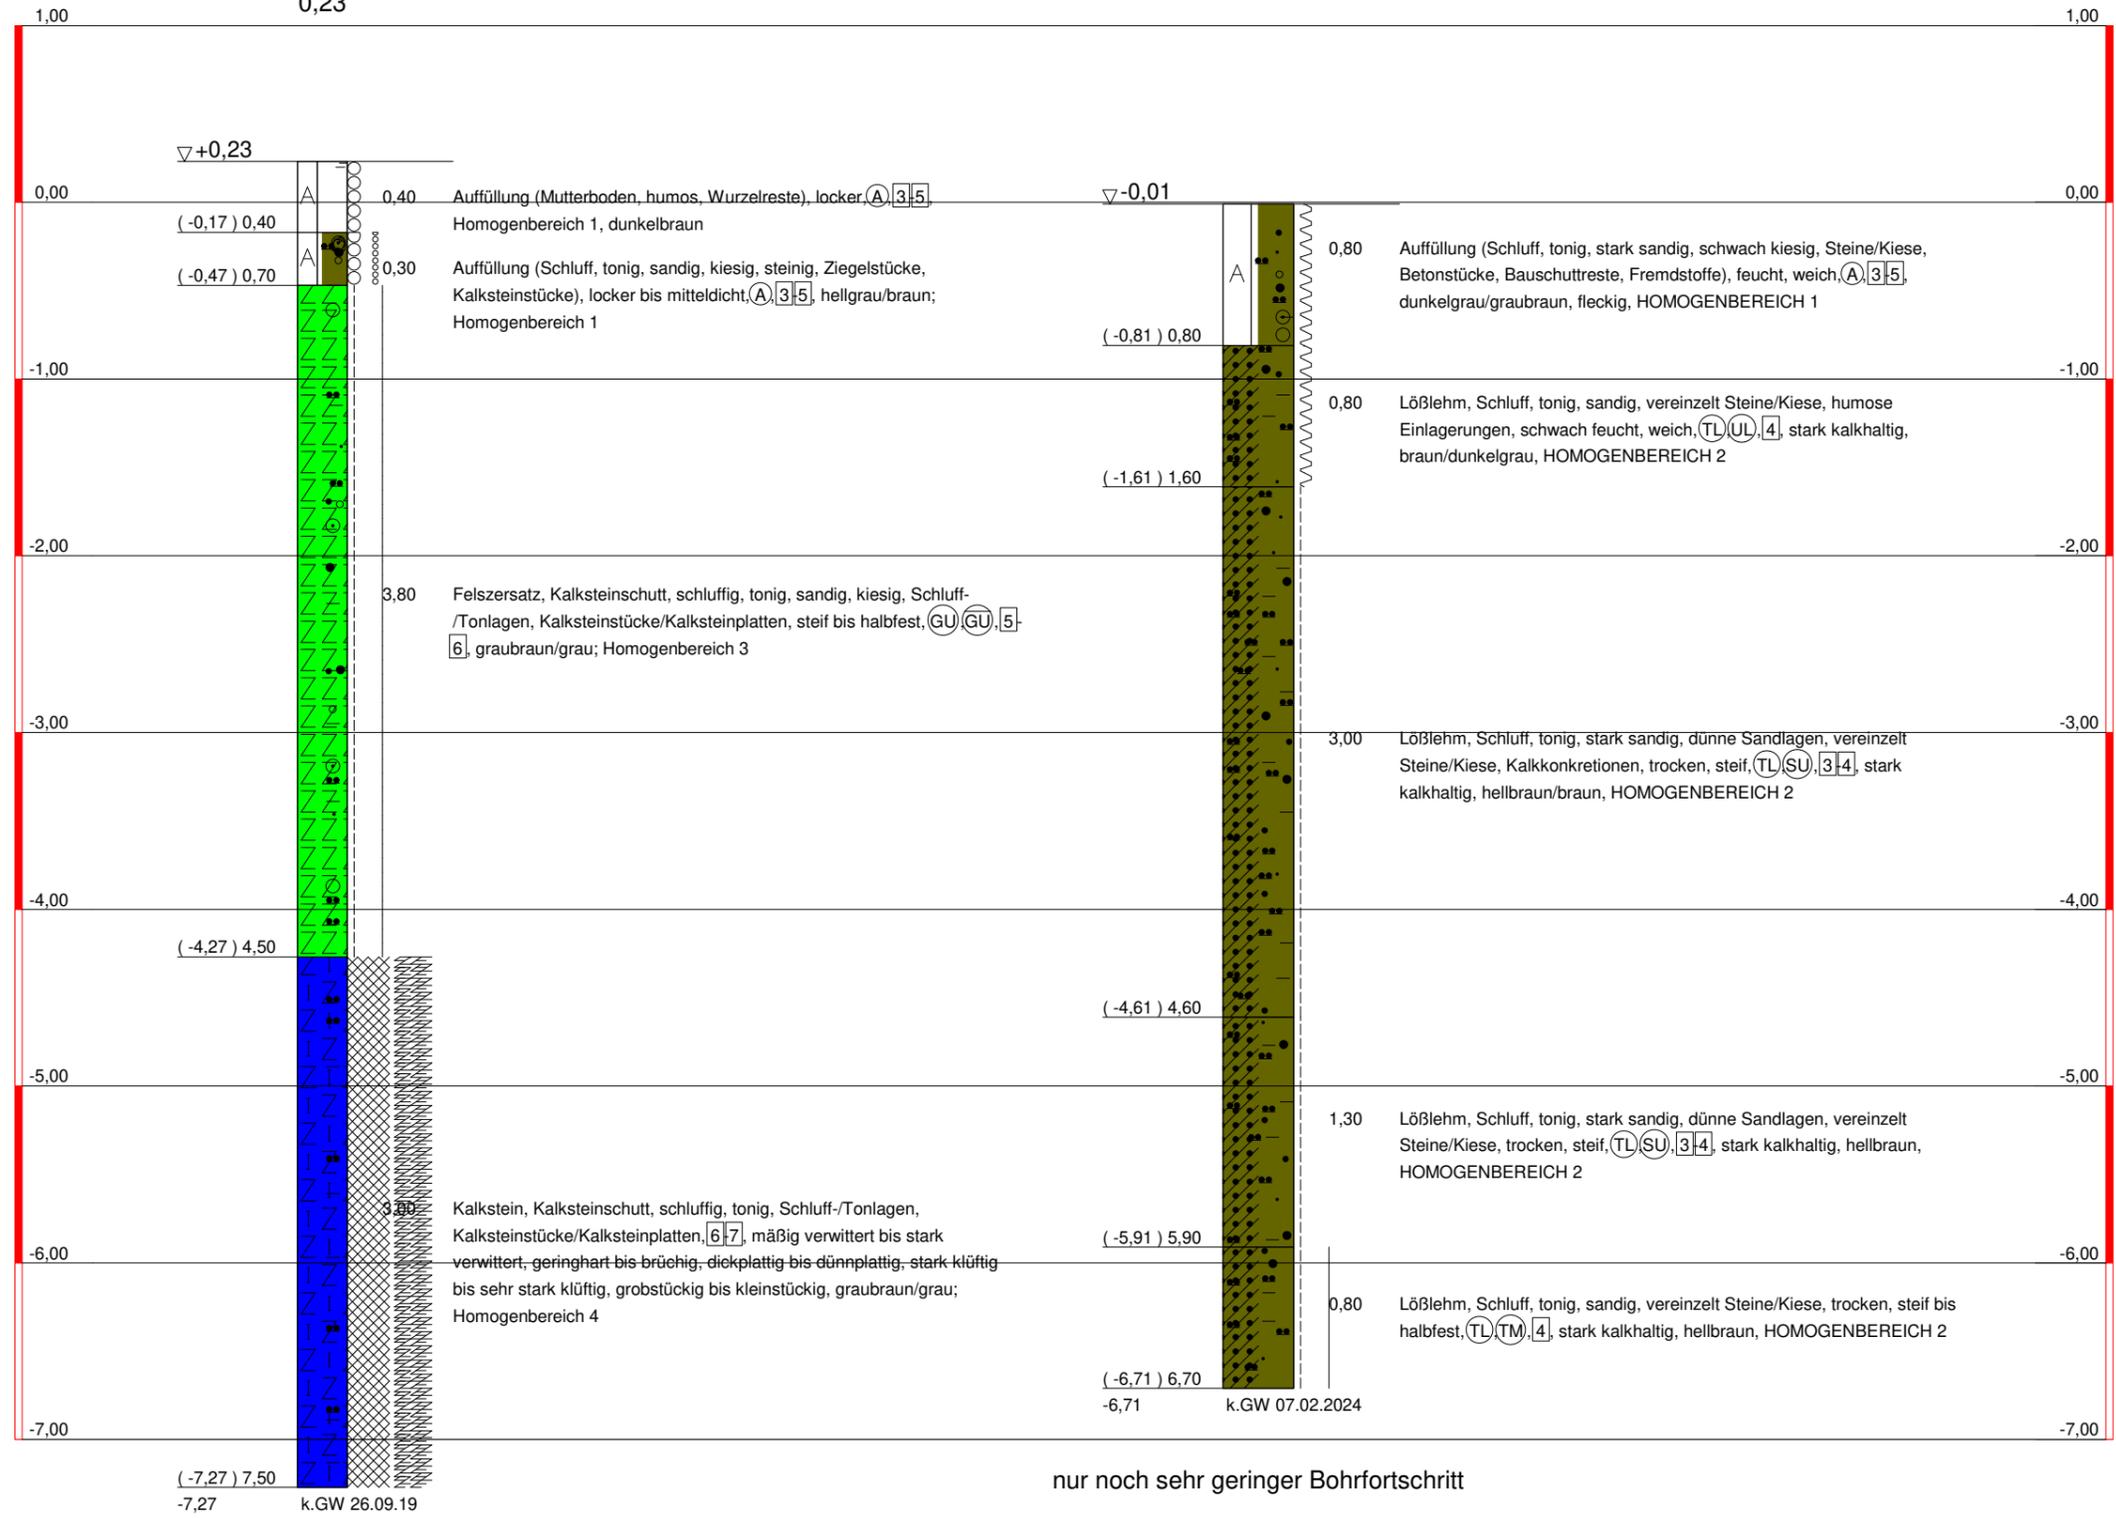
<p style="text-align: center;">Geotechnisches Ingenieurbüro Buckow</p> <p style="text-align: center;">Traubenweg 14 06632 Freyburg Tel.: 034464/27690 www.geotechnik-buckow.de</p>	<p>Bauvorhaben: Saalecker Werkstätten, Architektenhaus Am Burgberg 18, Naumburg OT Saaleck</p>	Plan-Nr: 3
	<p>Planbezeichnung: Profilschnitte der Sondierungen und Kernbohrung</p>	Projekt-Nr: 231203
	<p>Anl.: 2.2.3</p>	Datum: 08.02.2024
		Maßstab: 1 : 40
		Bearbeiter: J.Bu.

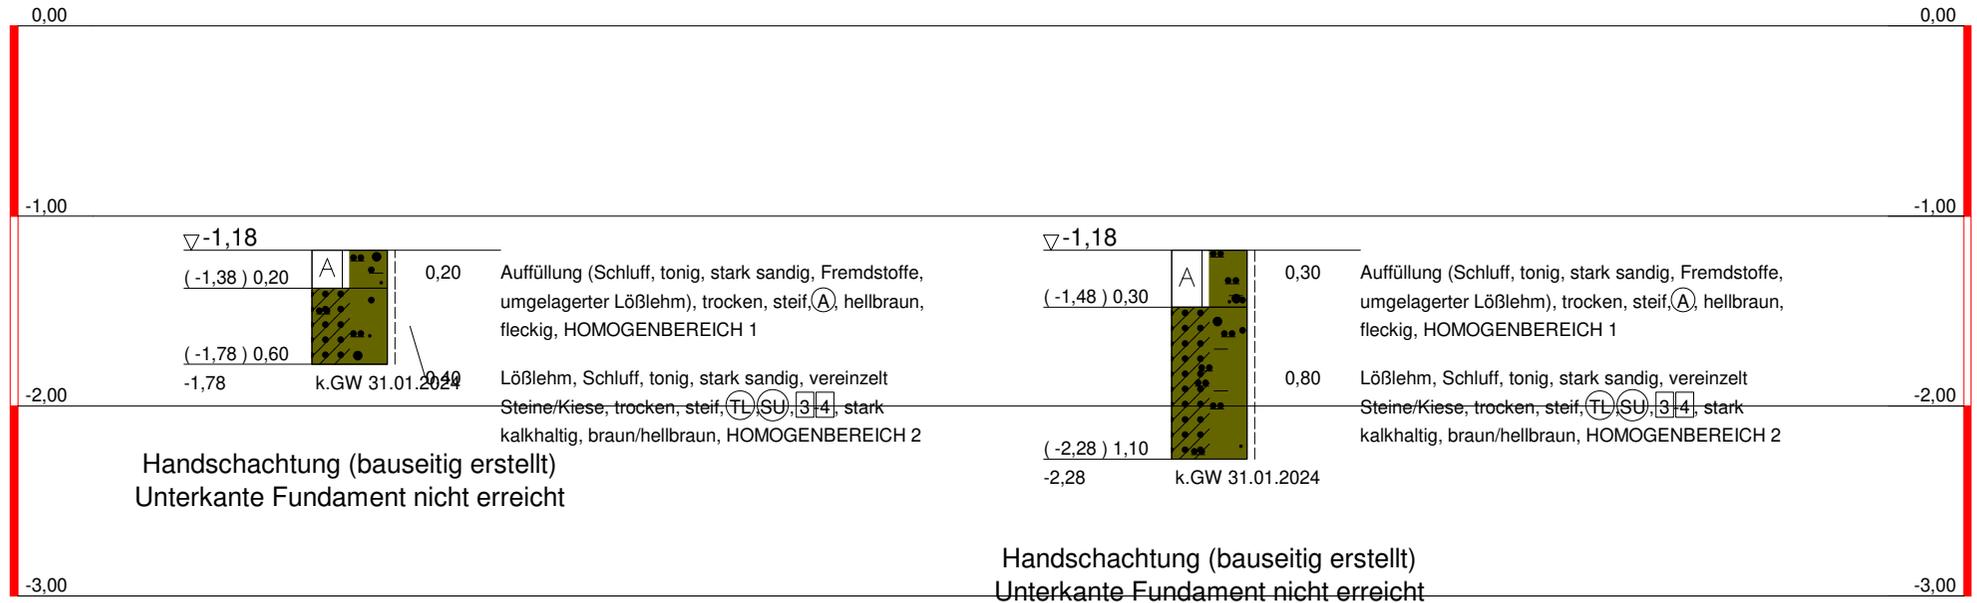
<p style="text-align: center;">Geotechnisches Ingenieurbüro Buckow</p> <p style="text-align: center;">Traubenweg 14 06632 Freyburg Tel.: 034464/27690 www.geotechnik-buckow.de</p>	<p>Bauvorhaben: Saalecker Werkstätten, Architektenhaus Am Burgberg 18, Naumburg OT Saaleck</p> <p>Planbezeichnung: Profilschnitte der Schurfgruben</p> <p>Anl.: 2.2.4</p>	Plan-Nr: 4
		Projekt-Nr: 231203
		Datum: 08.02.2024
		Maßstab: 1 : 40
		Bearbeiter: J.Bu.

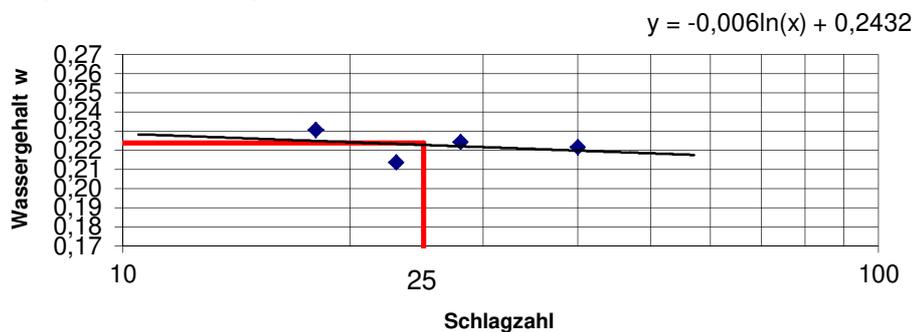
Diagramm zur Ermittlung von W_L

natürlicher Wassergehalt : W_n = 0,188 [-] m_ü = 2,500 [g]
 Fließgrenze : W_L = 0,224 [-] m_d = 75,954 [g]
 Ausrollgrenze : W_P = 0,169 [-] Ü = 0,033 [-]
 Plastizitätszahl I_P = W_L - W_P : I_P = 0,055 [-]
 Konsistenzzahl I_C = $\frac{W_L - W_{\bar{u}}}{I_P}$: I_C = 0,531 [-] W_ü = 0,195 [-]

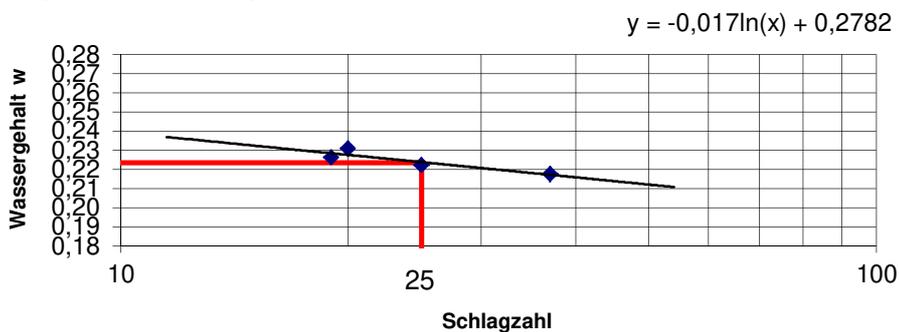
Diagramm zur Ermittlung von W_L

natürlicher Wassergehalt : $W_n = 0,176$ [-] $m_{\bar{u}} = 0,890$ [g]
 Fließgrenze : $W_L = 0,223$ [-] $m_d = 64,986$ [g]
 Ausrollgrenze : $W_P = 0,159$ [-] $\bar{U} = 0,014$ [-]
 Plastizitätszahl $I_P = W_L - W_P$: $I_P = 0,064$ [-]
 Konsistenzzahl $I_C = \frac{W_L - W_{\bar{u}}}{I_P}$: $I_C = 0,710$ [-] $W_{\bar{u}} = 0,178$ [-]
