Sanierung der Mischwasser- sammeler und Auswechslung der Trinkwasserleitung in der Pfaffendorfer Straße, Leipzig

Ausführungsplanung

**Leipziger**
Wasserwerke

SWECO

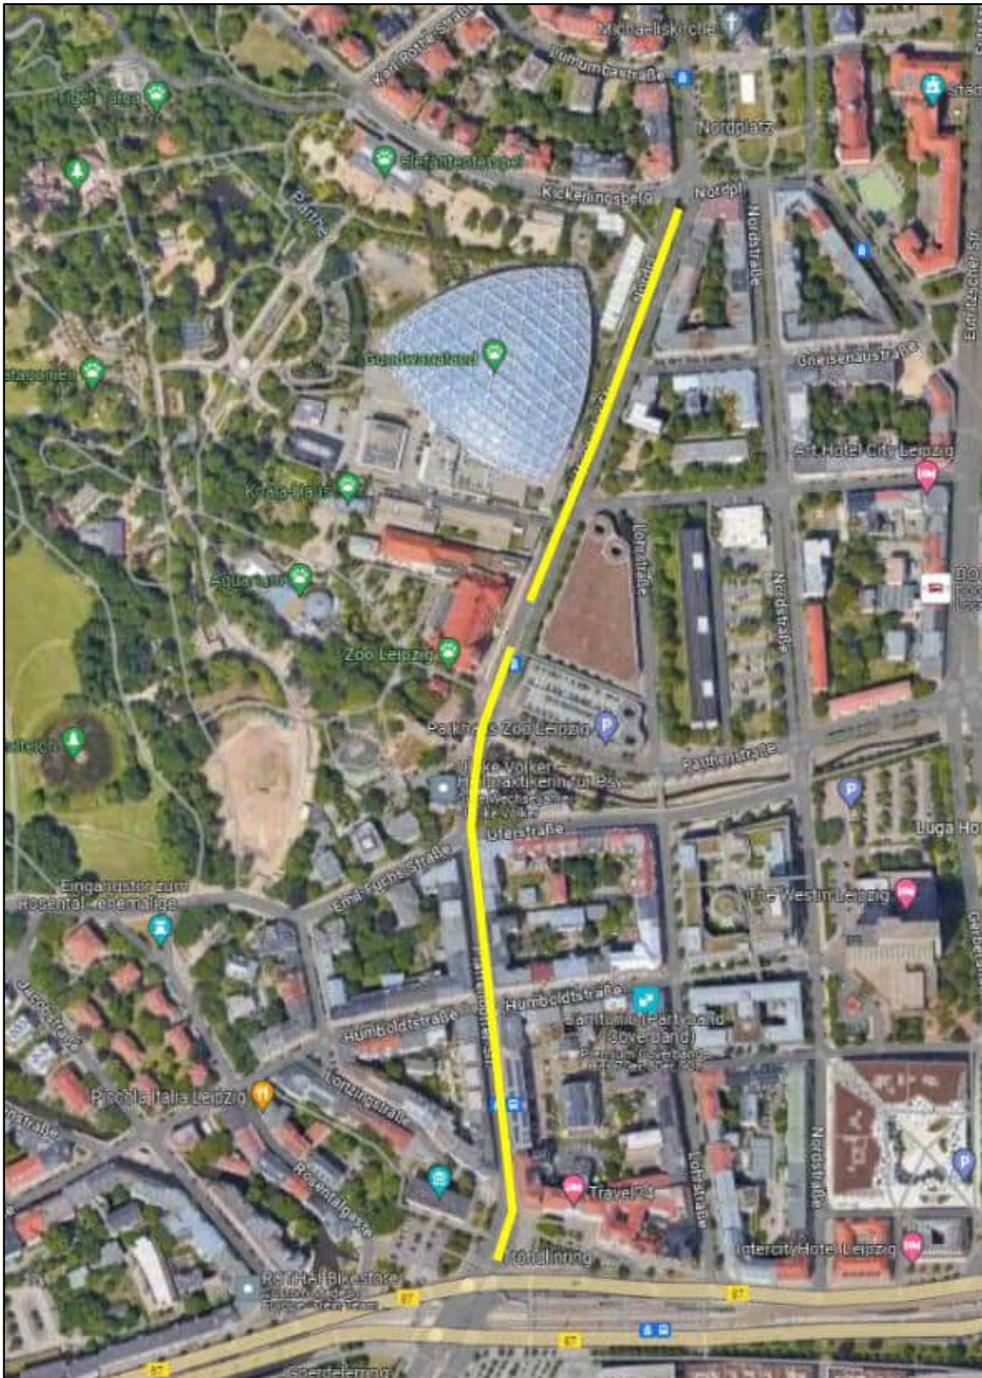
Abbildung 1: Leistungsumfang Baumaßnahmen der LVB

- Grundhafter Ausbau der Gleisanlagen im Baubereich mit Aufweitung GMA für 2,40 m Wagenzüge
- barrierefreier Ausbau der Haltestelle „Lortzingstraße“
- Erneuerung der Bahnstromkabel vom Goedelerring – über die Lortzingstraße, Emil-Fuchs-Straße bis zur Anbindung Pfaffendorfer Straße / Uferstraße und im weiteren Trassenverlauf bis zum Nordplatz
- Anpassung Fahrleitungsanlage einschließlich teilweiser Neustellung mit Neugründung Maste
- Aufbau Schalterferntriebssteuerung inkl. Steuerung Weichenheizungsautomatik
- Einordnung Signal- und Kontaktstandorte sowie Verkabelungen; Erneuerung NSV

Die Umsetzung der baulichen Maßnahmen ist zeitlich nach Fertigstellung der in dieser Planung beschriebenen Arbeiten vorgesehen.

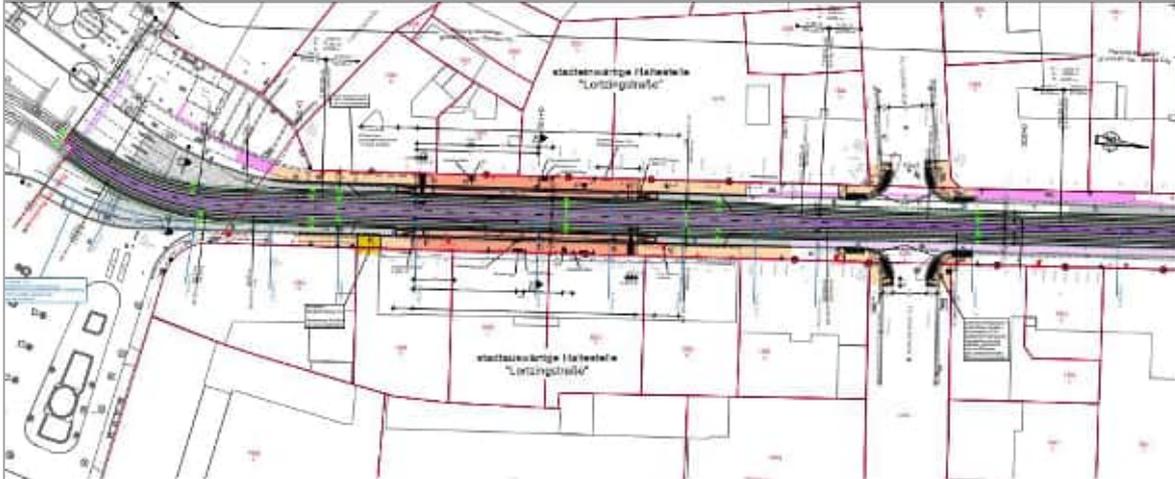
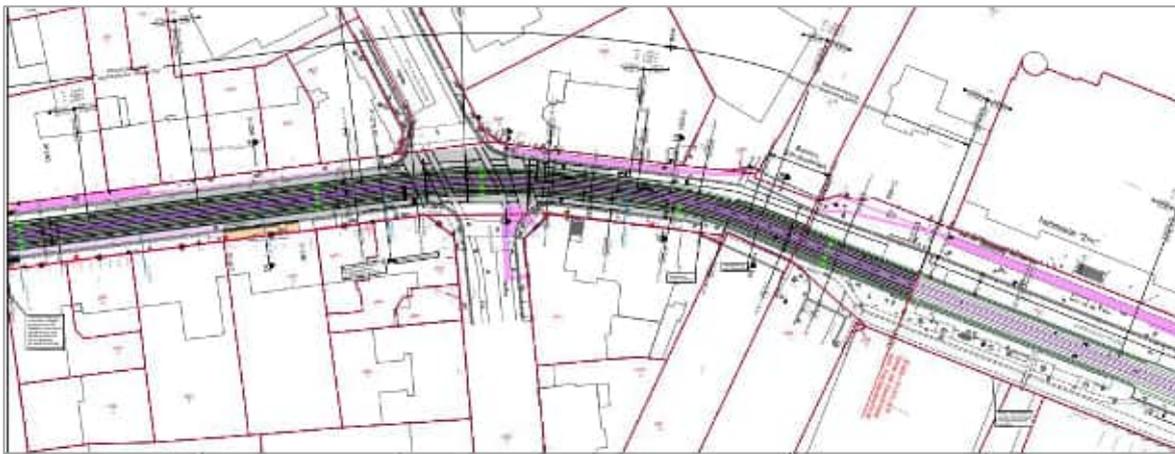
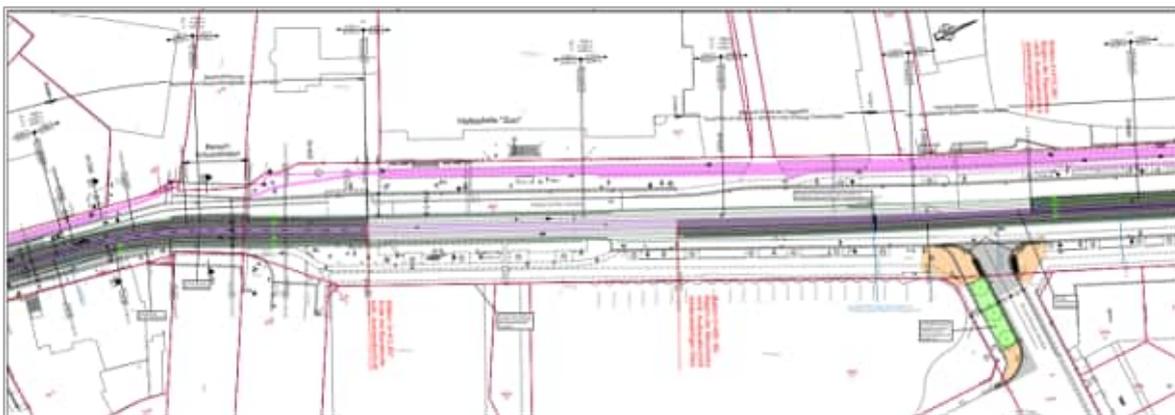
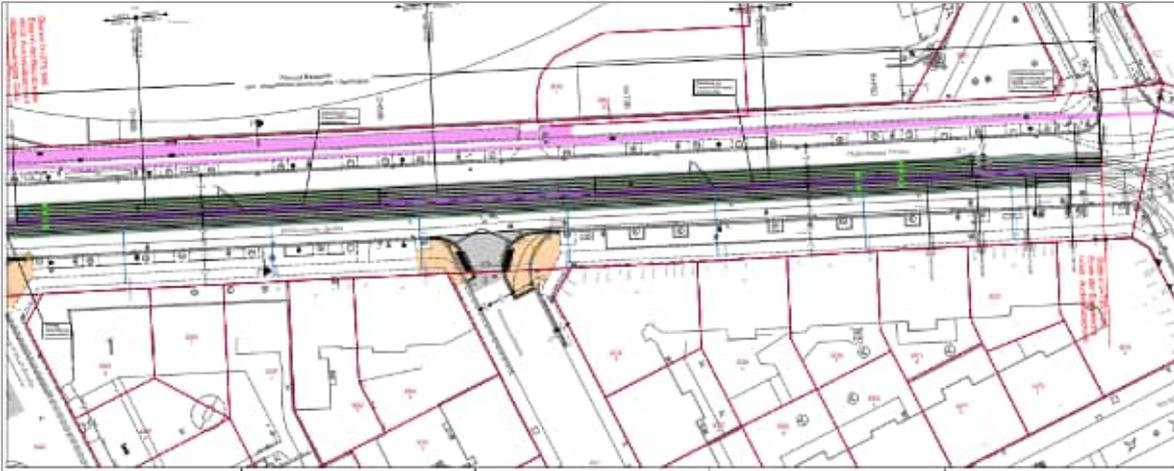
In den nachfolgenden Lageplanausschnitten findet sich die Übersicht der seitens der LVB und dem VTA geplanten Maßnahmen:

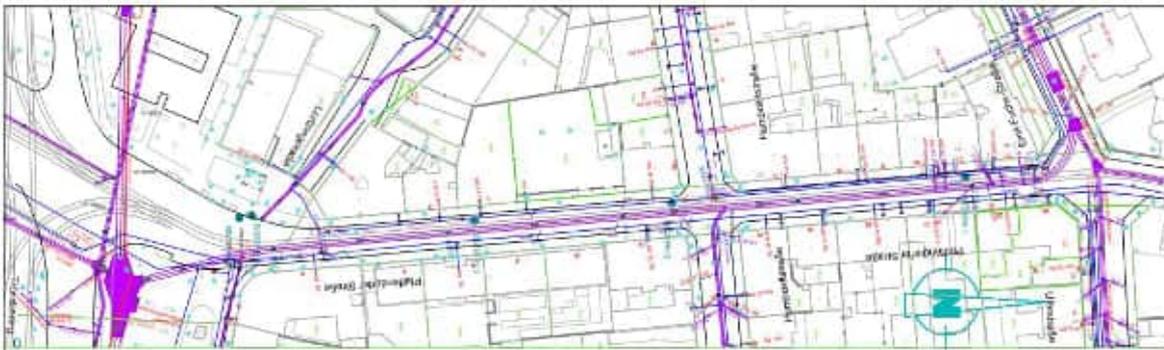
Abbildung 17: Lageplan der Aufschlusspunkte

Für das Bauvorhaben Pfaffendorfer Straße sind zwischen der Emil-Fuchs-Straße und der Einmündung zum Tröndlinring Baugrunduntersuchungen mittels 5 Bohrsondierungen / 5 Rammsondierungen bis zu einer maximalen Erkundungstiefe von 8 m u GOK ausgeführt worden.

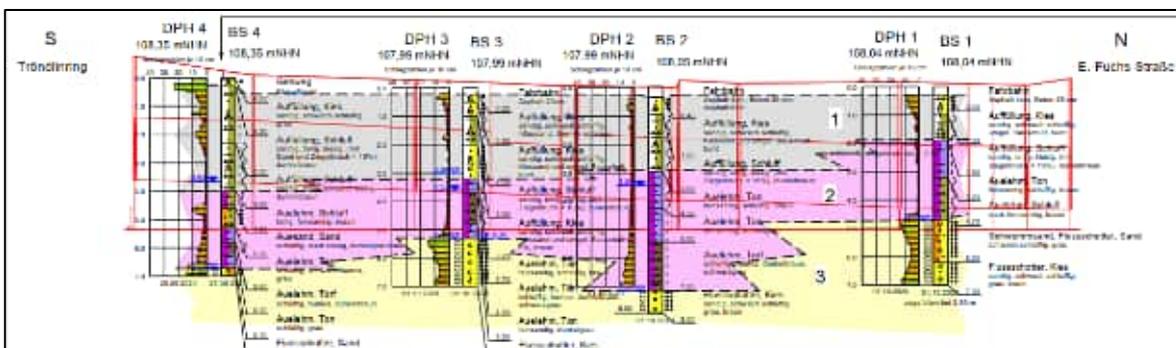
Abbildung 18: Geologischer Schnitt

Der ungebundene Oberbau wurde mit wechselhaftem Aufbau Schwarzdecke / Beton erkundet, wobei hier vermutlich mehrere Straßendecken bei Gesamtstärken von ca. 0,2 – 0,8 m übereinander liegen. Im Anschluss zum Tröndlinring sind neben Kanalbauwerken vermutlich auch Reste eines ehemaligen Gebäudes im Untergrund vorhanden. Im Untersuchungsgebiet baut sich unter dem gebundenen Straßenaufbau das angetroffene Bodenprofil nach bodenmechanischen Gesichtspunkten aus einem 3 – Schichten – Profil

1. Schicht: Auffüllung
2. Schicht: Auelehm
3. Schicht: Flussschotter

auf, wobei die Schicht 2 im Leitungsbereich eventuell durch Auffüllung / Leitungsgabenverfüllung ersetzt ist.

Grundwasser wurde im Verlegebereich an der Basis des abdeckenden Auelehmes als gespannte Wasserführung angetroffen. Nur am Standort BS/DPH 3 ist neben dem unteren Anschnitt im Flussschotter noch ein oberer Anschnitt bereits innerhalb der Kiessandauffüllung bei 3,0 m u GOK erbohrt worden.

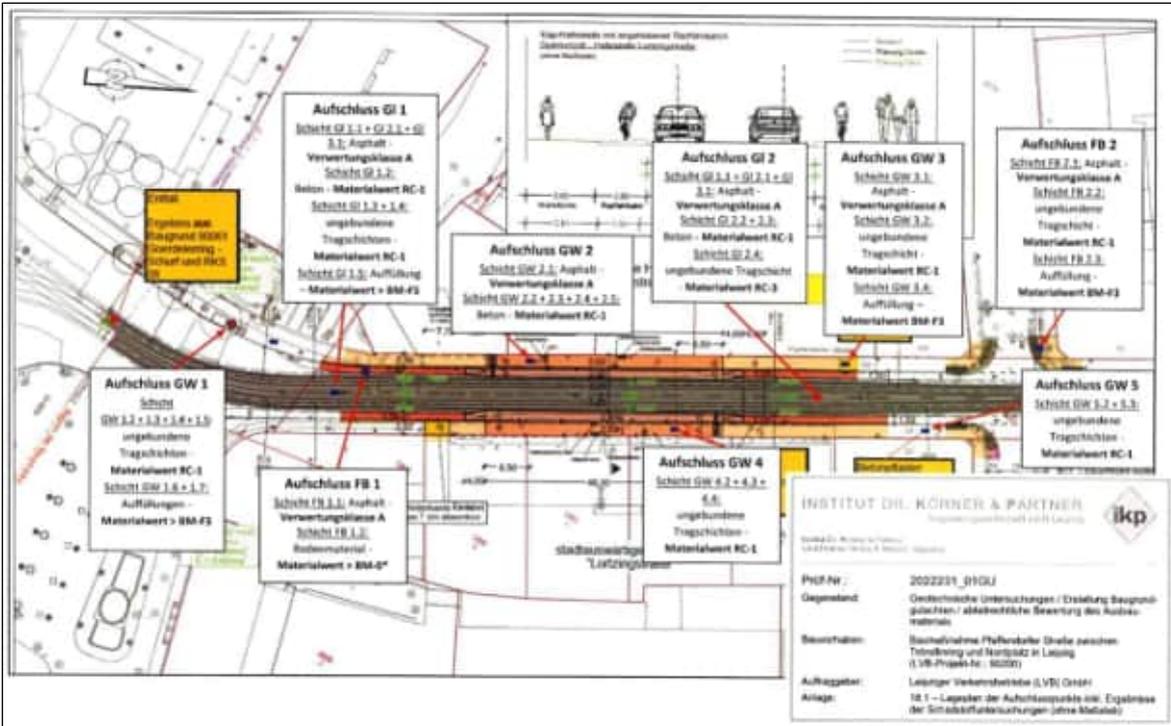
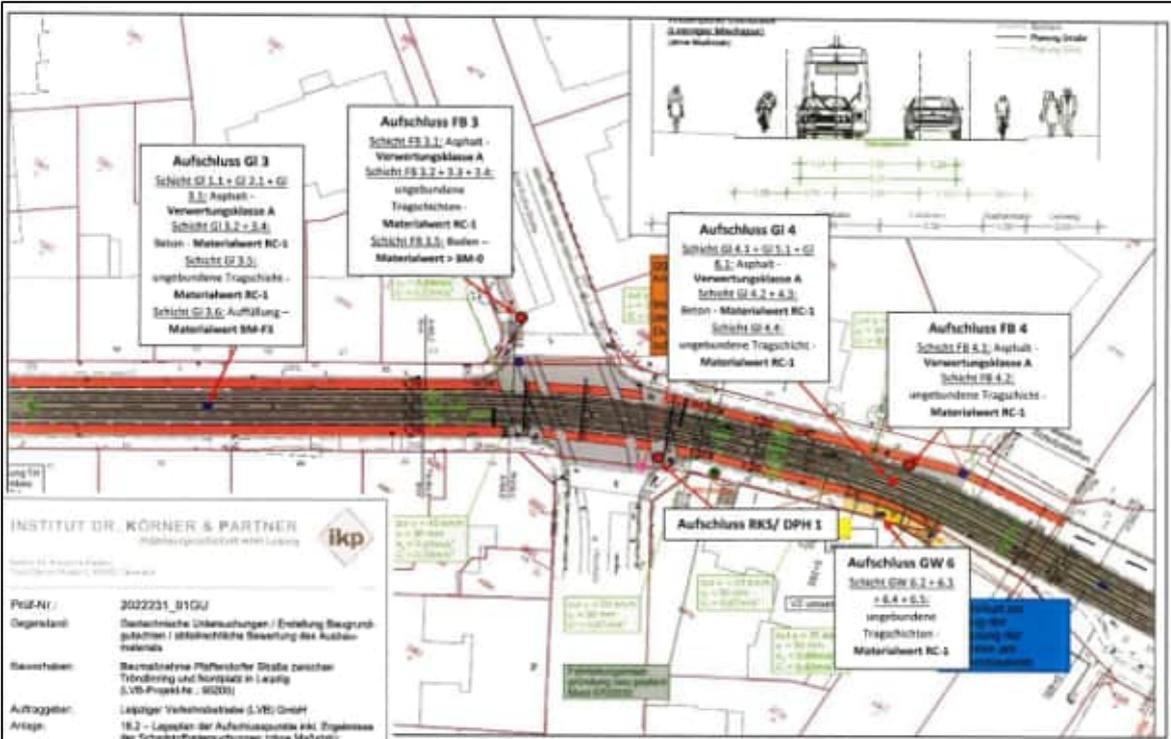
In den nachfolgenden Grafiken findet sich lageplanerische Darstellung der Ergebnisse der Schadstoffuntersuchungen.

Wie in den Grafiken ersichtlich ist beim Ausbaumaterial der Auffüllung bereichsweise mit einem Materialwert > BM-F3 zu rechnen.

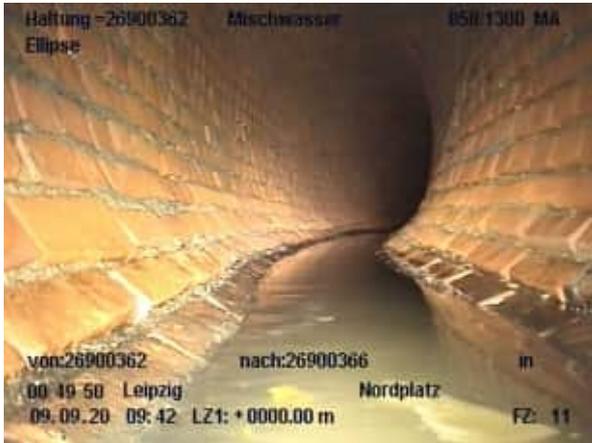
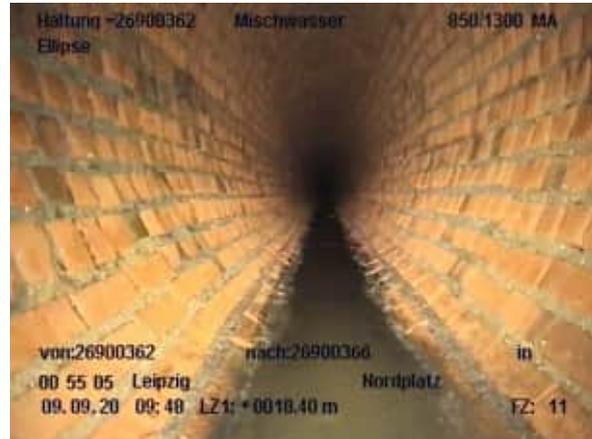
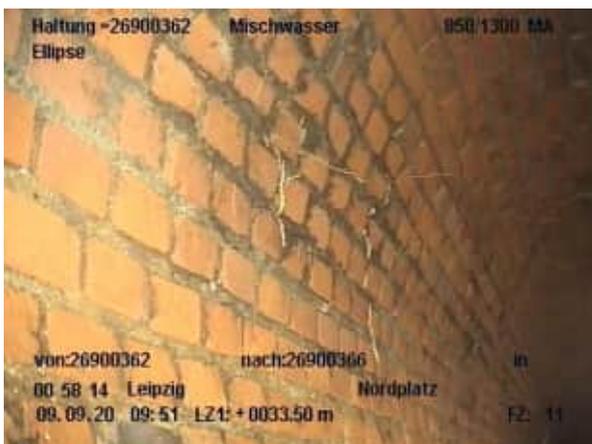
Haltung 362 - 366

Nachfolgend finden sich beispielhafte Bilder aus der Kamerabefahrung bzw. den durchgeführten Kanalbegehungen:

Lfd. Nr.	Lage	Haltung	Nennweite	Länge [m]	Kamerabefahrung	ZKL DWA M 149-3 mod.	Auswertung Kamerabefahrung	Bemerkung
Nördlicher Bereich - Nordplatz bis Emil-Fuchs-Straße								
1	Nordplatz / Pfaffendorfer Str	26900362 - 26900366	850 / 1300 MA	87,21	BDD - gesamte Länge 1 - 5 % 4 * BAE 12 * BCA 1 * BDB 8 * BBA 2 * BAH	ZK 1	Geringer Schadensumfang Mauerwerk. Homogene Fugenflächen. Größere Fugentiefe Wasserwechselzone. Vereinzelte Wurzeln. Rattenbefall	Luftverbinder zu Kickerlingsberg
2	Pfaffendorfer Str./ zwischen Gleisen	26900366 - 26900367	850 / 1300 MA	91,65	BDD - gesamte Länge 1 - 5 % 4 * BAE 11 * BCA 7 * BBA 2 * BAH 1 * BAP 2 * BBH 1 * BAG	ZK 2	Geringer Schadensumfang Mauerwerk. Homogene Fugenflächen. Größere Fugentiefe Wasserwechselzone. Viele Wurzeln. Rattenbefall	Haltung quert FW-Trasse
3	Pfaffendorfer Str./ zwischen Gleisen	26900367 - 26900535	850 / 1300 MA	91,79	BDD - gesamte Länge 1 - 5 % 4 * BAE 11 * BCA 3 * BBA 1 * BAH 1 * BAG 2 * BBB	ZK 2	Geringer Schadensumfang Mauerwerk. Homogene Fugenflächen. Größere Fugentiefe Wasserwechselzone. Vereinzelte Wurzeln.

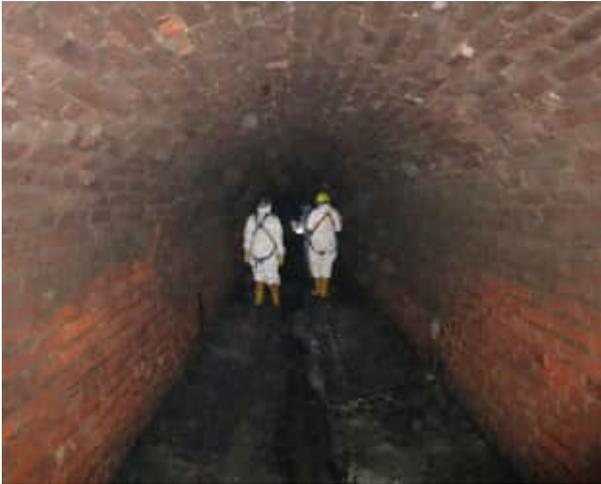
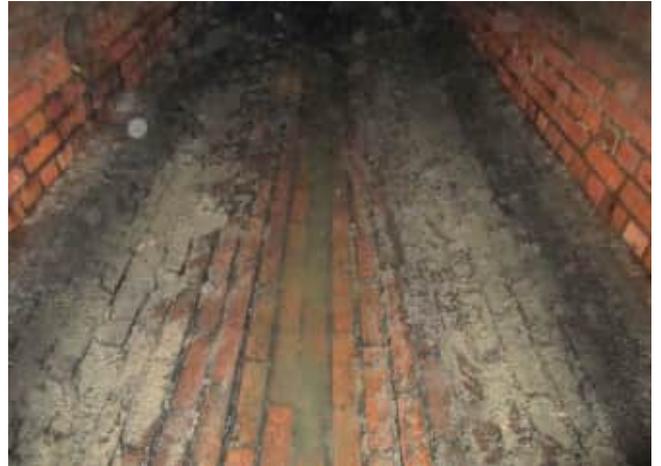
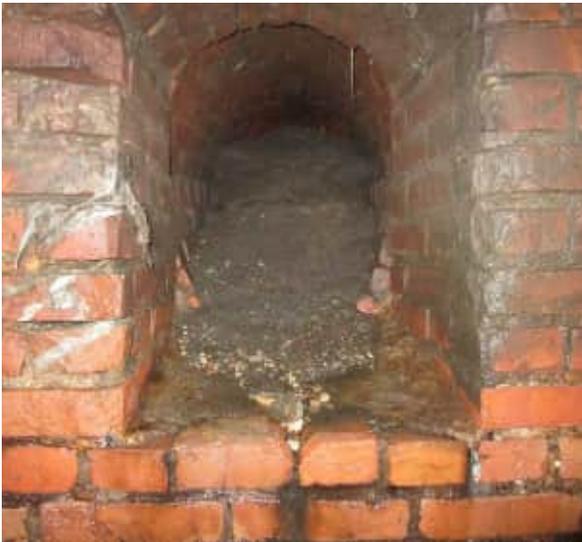
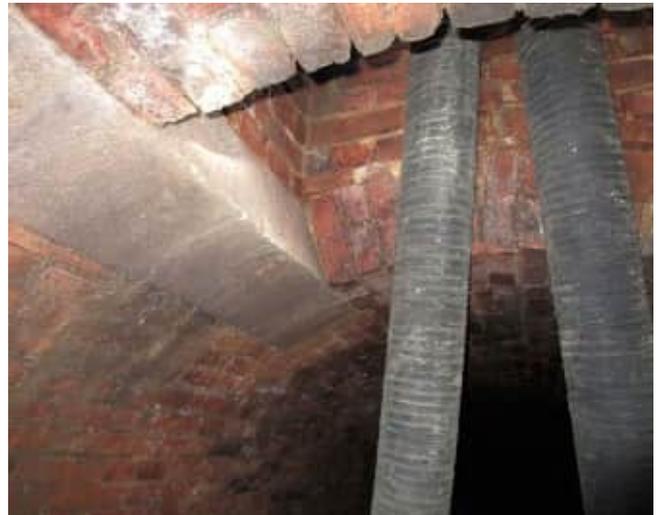
Düker

2. östlicher Hauptsammler

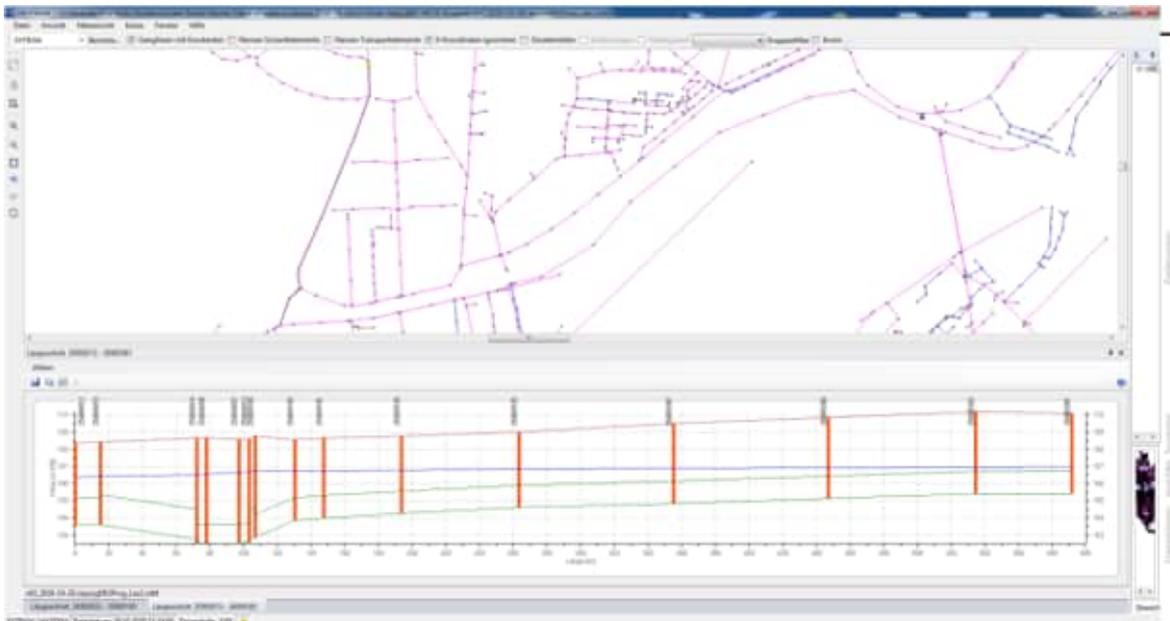
Abbildung 22: Hydraulischer Längsschnitt nördlicher Bereich

Für den nördlichen Bereich erfolgte im November 2020 die hydraulische Prüfung. Wie im nachfolgenden Längsschnitt ersichtlich, findet beim Bemessungsregen ein Einstau statt. Dieser begründet sich mit dem Gegengefälle im Bereich des Dükers sowie den weiterführenden Haltungen. Der Abstand des Maxwasserspiegel zu GOK ist größer als 1,0 m.

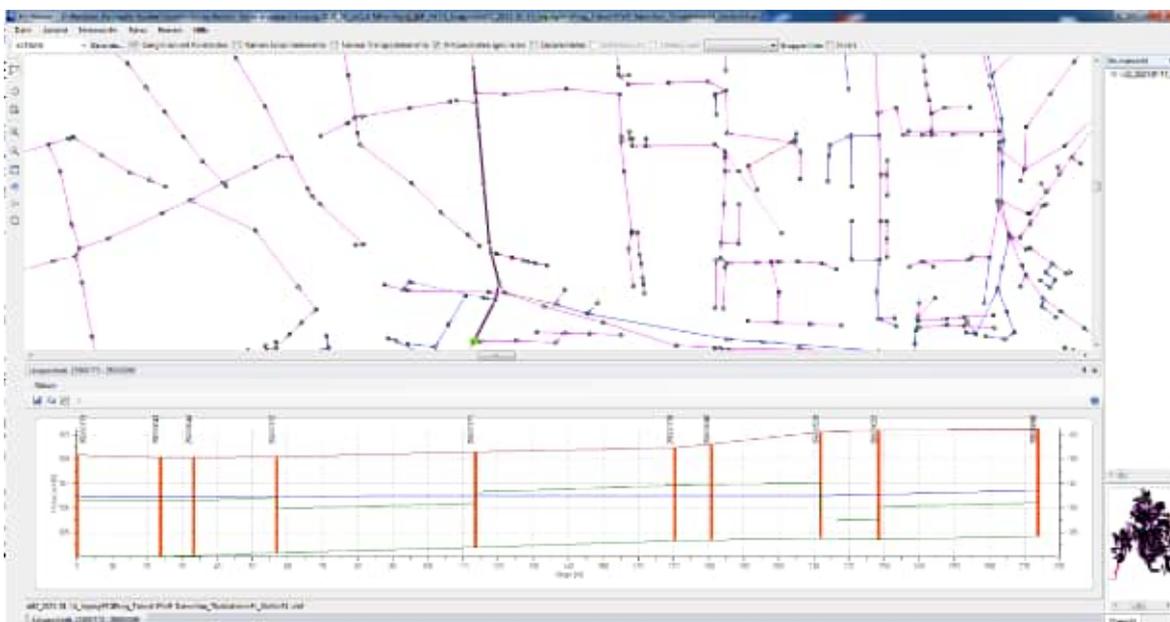
Abbildung 23: Hydraulischer Längsschnitt 2. östlicher Hauptsammler

Für den 2. östlichen Hauptsammler erfolgte auf Basis des aktualisierten Modells (durchgeführte Sanierungsmaßnahmen Tröndlinring) im Januar 2021 eine aktualisierte hydraulische Prüfung. Wie im nachfolgenden Längsschnitt ersichtlich, findet überwiegend ein Freispiegelabfluss statt. Der Abstand des Maxwasserspiegel zu GOK ist größer als 1,0 m.

Zusammenfassend kann festgestellt werden, dass die bestehenden Nennweiten hydraulisch ausreichend sind.

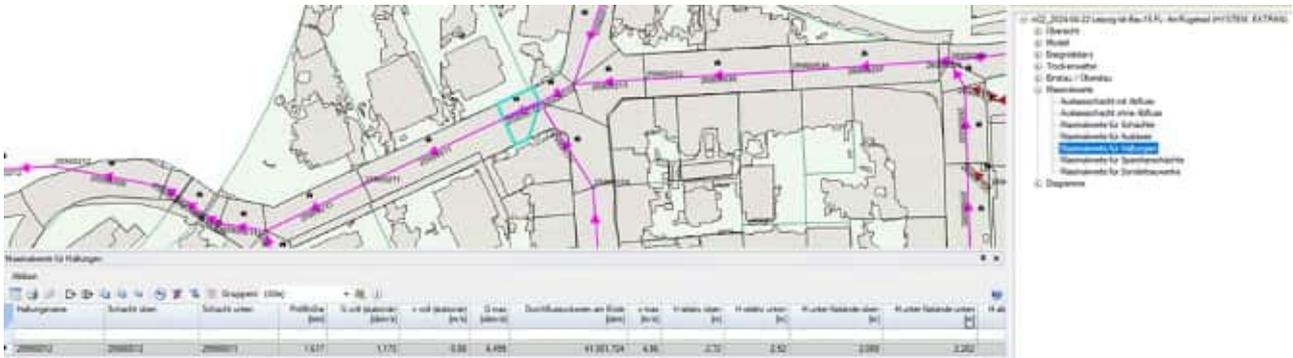
Abbildung 24: Qmax der letzten Haltung

Der Qmax-Wert bei n=0,2 für die letzte Haltung 2590012 entspricht gemäß der hydraulischen Berechnung der Leipziger Wasserwerke **6.499 l/s**.

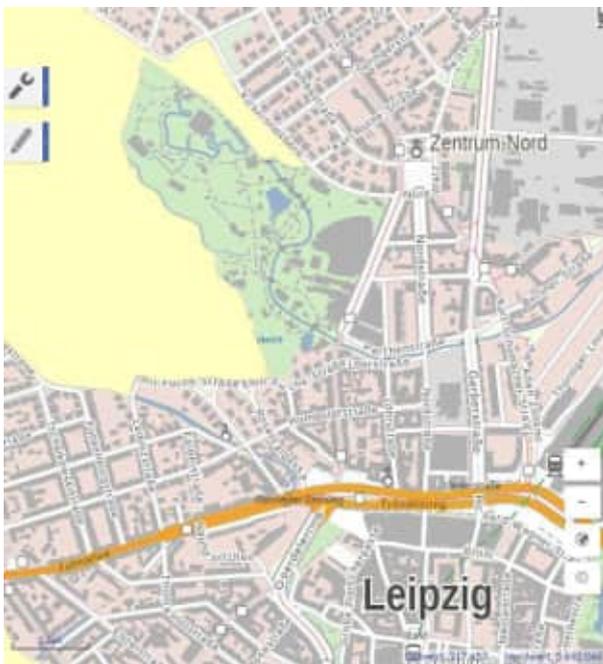
Abbildung 25: Landschaftsschutzgebiet (gelb)

Die Pfaffendorfer Straße befindet sich außerhalb von Landschaftsschutzgebieten und Überschwemmungsgebieten.

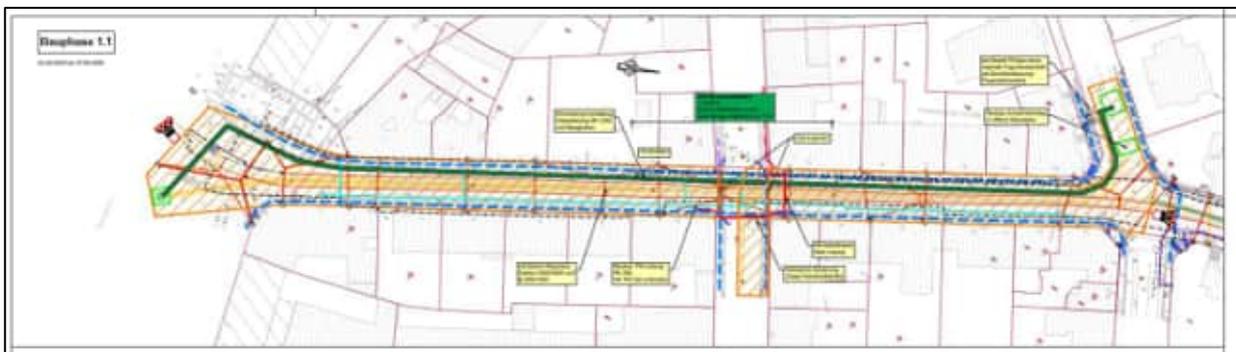
Abbildung 27: Bauphase 1.1

Für die Leistungen dieser Planung gelten folgende Bauphasenpläne:

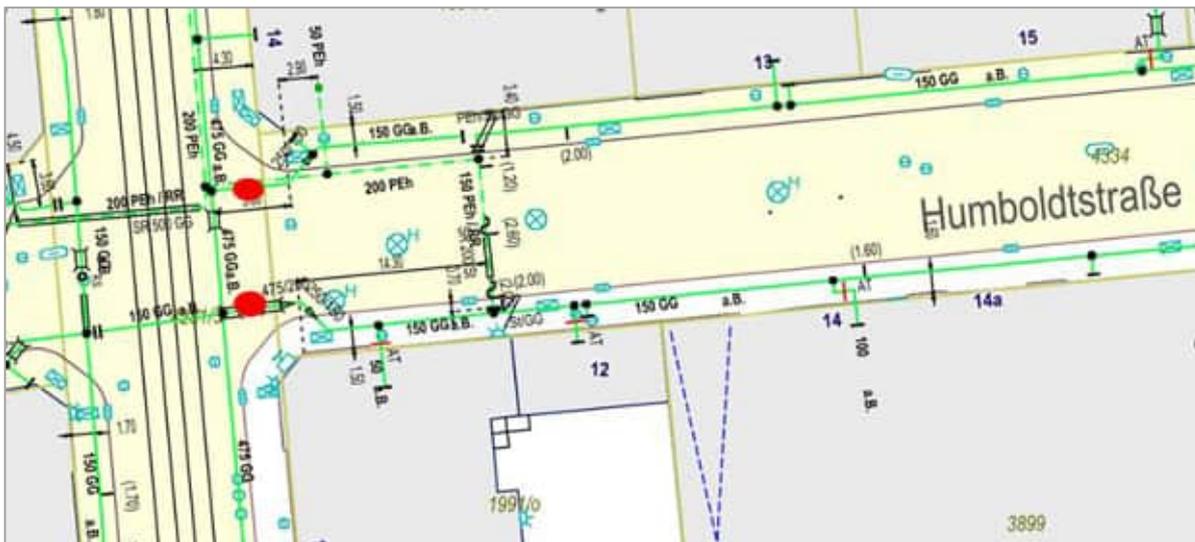
Abbildung 31: Quering TWL / a. B. Gasleitung

Im Kreuzungsbereich zur Pfaffendorfer Straße / Humboldtstraße quert die geplante TWL-Trasse an zwei Stellen die a. B. befindlichen Gasleitungen DN 150 GG und 475 GG, die in die westliche Humboldtstraße verlaufen (siehe nachfolgende Grafik).

Die außer Betrieb befindliche Gasleitung hat soweit bekannt eine Überdeckung von 1,60 – 1,70 m. Abweichung hiervon sind nicht auszuschließen. Die Gasleitung befindet sich voraussichtlich im Auflagerbereich der geplanten Trinkwasserleitungstrasse und ist zu schützen.

Entsprechend den Abstimmungen mit den Stadtwerken Leipzig können diese Gasleitungen im Kreuzungsbereich rückgebaut werden. Folgende Auflagen sind hierbei zu beachten:

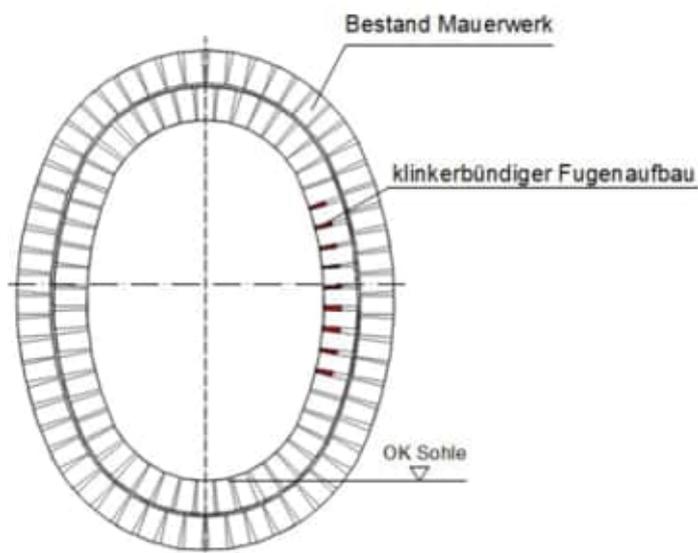
Abbildung 32: Wiederherstellung der Fugen [Quelle: Arbeitsanweisung 266/01/19 LWW]

Fehlerhafte Fugen und Ausbruchstellen sind händisch zu reparieren. Im ersten Schritt sind die Oberflächen des zu sanierenden Bereiches vollständig mittels Wasserhochdruck zu reinigen und von losen Anhaftungen und Verschmutzungen zu befreien.

Im Anschluss ist gemeinsam mit der ÖBÜ eine Zustandsfeststellung vorzunehmen. Die korrodierten Fugen / Fehlstellen sind auszuräumen bzw. aufzufräsen. Die durchschnittliche Ausräumtiefe beträgt bis 5 cm. Im Anschluss sind die ausgeräumten Bereiche zu reinigen und mehrlagig mit sulfatbeständigen, kunststoffvergüteten und schwindfreien Fugenmörtel zu füllen. Die Nachbehandlung ist entsprechend den Herstellerangaben auszuführen.

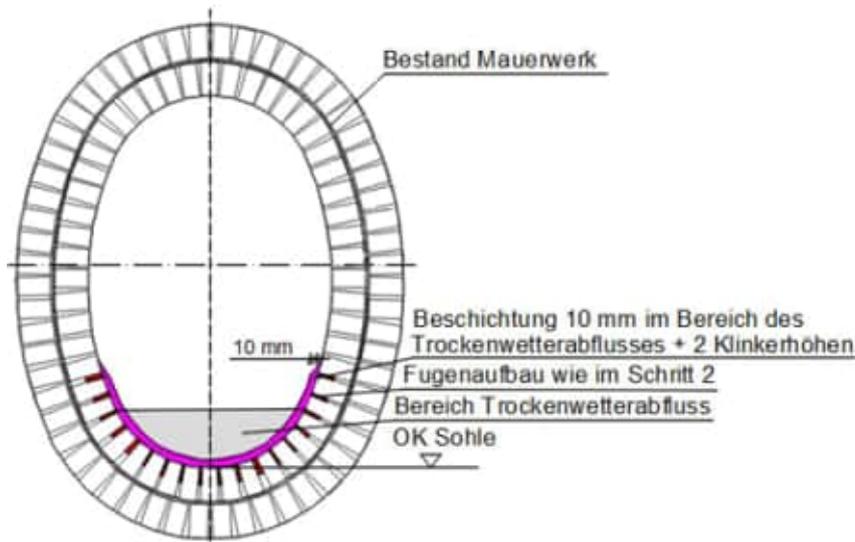
Abbildung 33: Sanierung der Sohle [Quelle: Arbeitsanweisung 255/01/19 LWW]

In Abstimmung mit den Leipziger Wasserwerken und auf Basis vergleichbarer durchgeführter Beschichtungsmaßnahmen im betrachteten Einzugsgebiet ist als betriebliche Schutzmaßnahme nach der Fugensanierung eine flächige Beschichtung des Sohlbereichs geplant.

Die flächige Sohlbeschichtung ist im Bereich des Trockenwetterabflusses + 2 Klinkerhöhen bzw. der Bereich der Wasserwechselzone mit 10 mm zu beschichten.

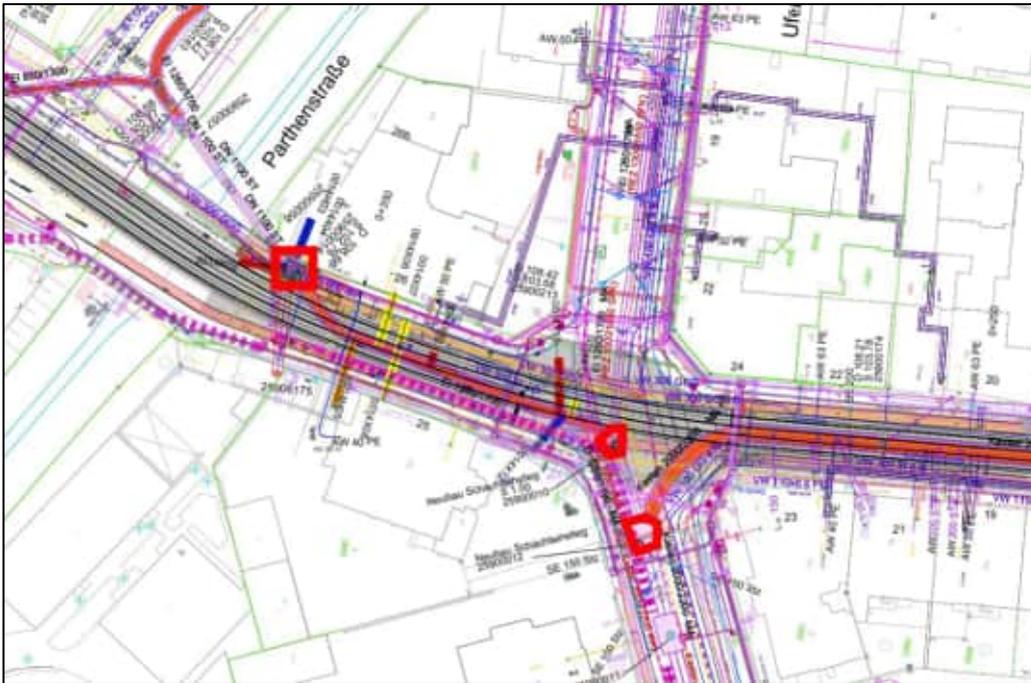
Abbildung 34: Bauwerke 25900010, 25900012 und 25900014

Für die bestehenden Vereinigungsbauwerke 25900010 und 25900012 in der Emil-Fuchs-Straße ist im Zuge der Kanalsanierungsmaßnahmen die Zugänglichkeit herzustellen. Hierzu sind entsprechende Schachteinstiege vorzusehen.

Im Schachtbauwerk 25900014 ist eine Absperreinrichtung für den im Gegengefälle aufbindenden Kanal 1260/1700 MA aus dem nördlichen Betrachtungsgebiet einzurichten.

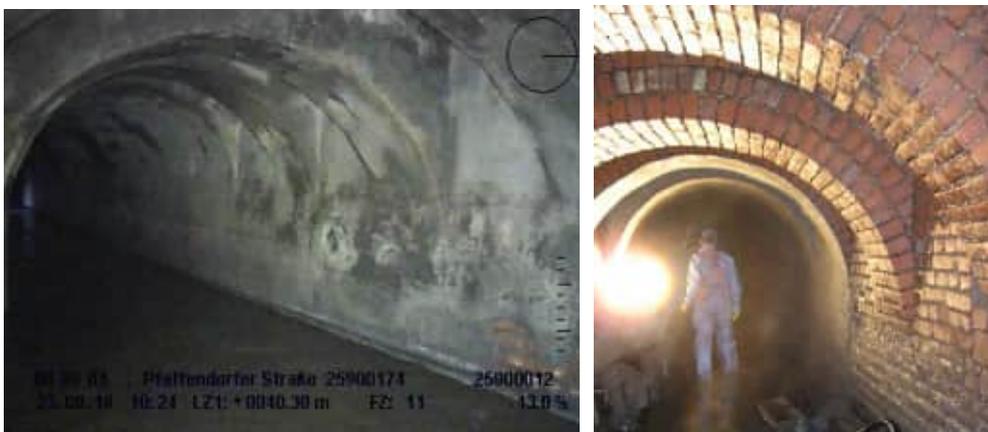
Abbildung 35: Bauwerk 25900012 (vor und nach den Sanierungsarbeiten)

Die Bauwerke 25900010 und 25900012 bestehen aus teils verputztem Mauerwerk mit einer Decke aus Gewölberippen, die teils mit Granitplatten ausgefacht sind.

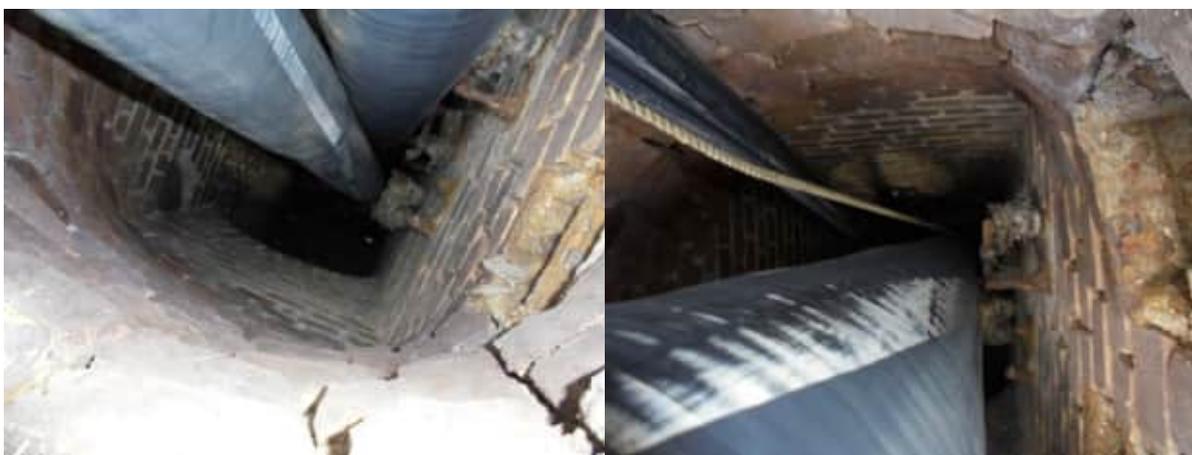
Abbildung 37: Bauwerk 25900014

Am Bauwerk 25900014 ist zur Verbesserung der Betriebsbedingungen eine Absperreinrichtung herzustellen (siehe Zeichnung Nr. 516).

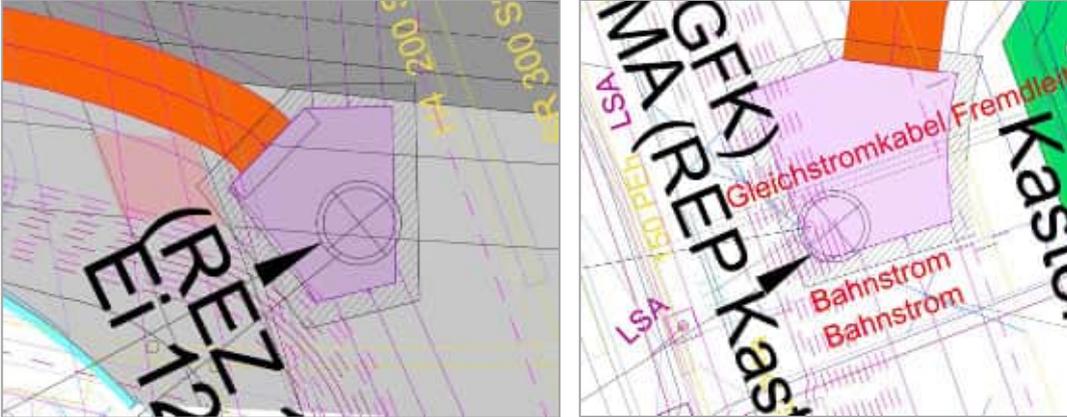
Abbildung 38: außer Betrieb befindliche Kabeltrasse

Beim Vereinigungsbauwerk 25900010, 25900012 und dem Sandfang 25900011 ist zu beachten, dass die außer Betrieb befindliche Kabeltrasse den geplanten Baubereich quert. Der Rückbau dieser Kabel ist mit den zuständigen Versorgungsträgern abzustimmen.

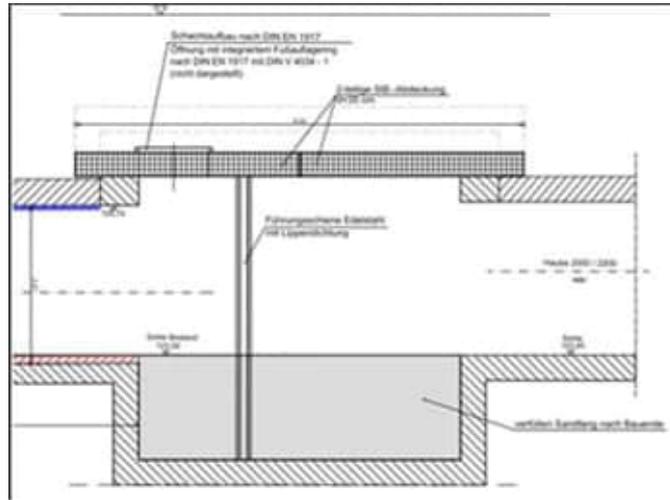
Abbildung 40: Bauwerk Sandfang

Das ca. 6,0 m lange, 3,0 m breite und 4,8 m tiefe Stahlbetonbauwerk ist mit einer 2-teiligen aufgelegten Stahlbetondecke geschlossen und mit Edelstahl-Führungsschienen für ein Schott ausgerüstet.

Entsprechend der vorliegenden Ausführungsplanung ist das Bauwerk mit einer Sandfangkammer, die zum Bauende verfüllt wurde, ausgestattet. Zur Verbesserung der betrieblichen Situation soll der Sandfang reaktiviert werden.

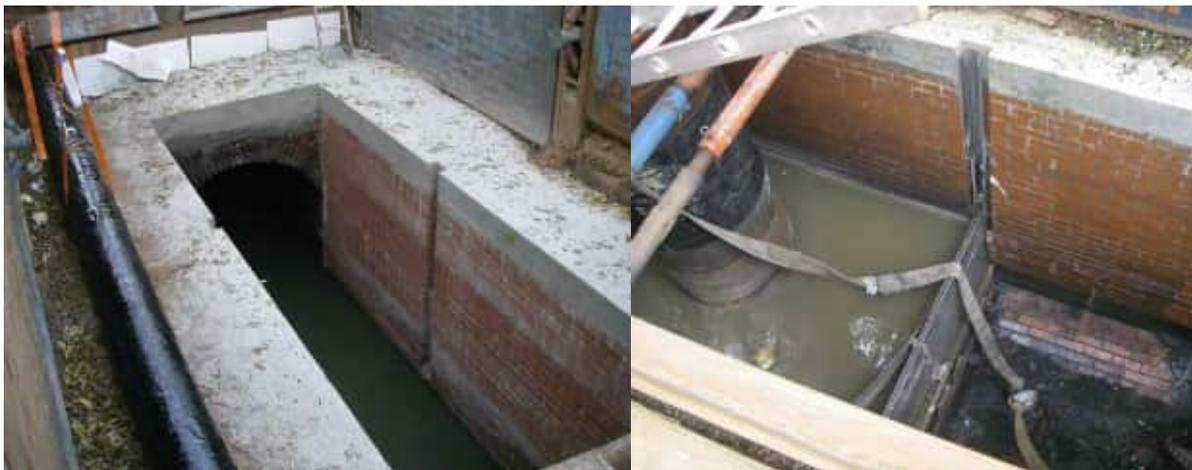
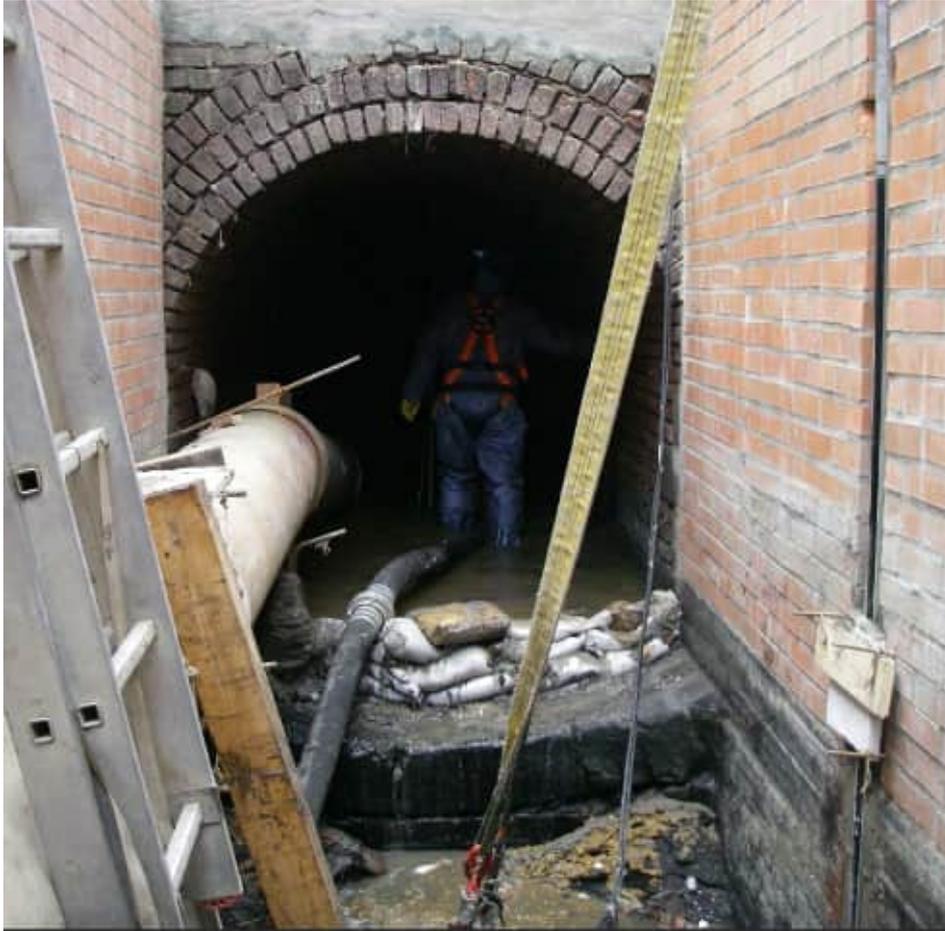
Abbildung 41: Bauwerk 25900011 in der Bauphase

Die nachfolgenden Bilder zeigen den Zustand in der Bauphase:

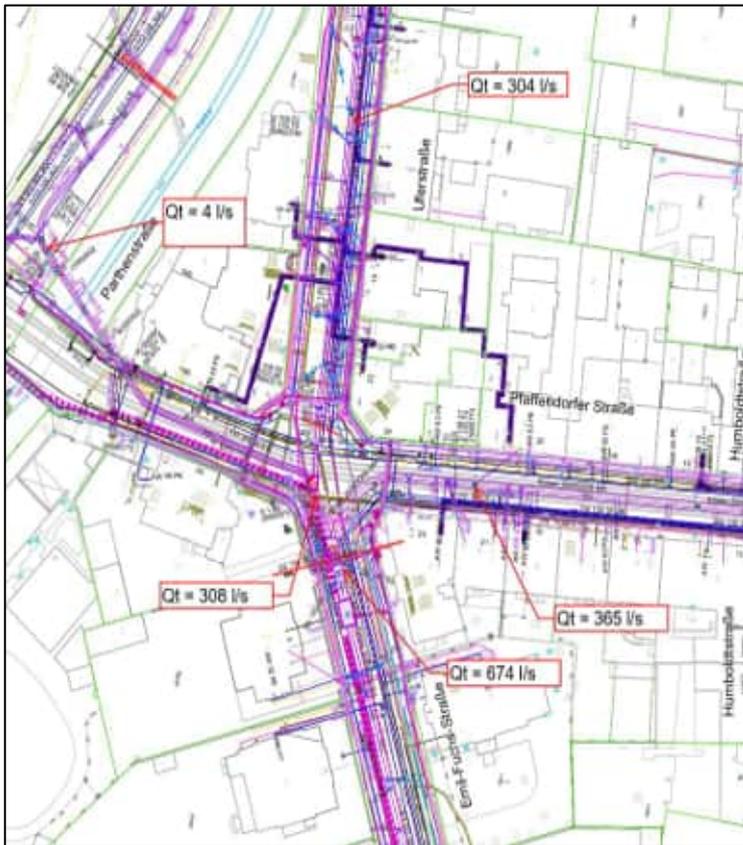
Abbildung 42: Trockenwetterabfluss

Entsprechend dem hydraulischen Modell der Leipziger Wasserwerke ist im betrachteten Einzugsgebiet mit folgendem Trockenwetterabfluss zu rechnen:

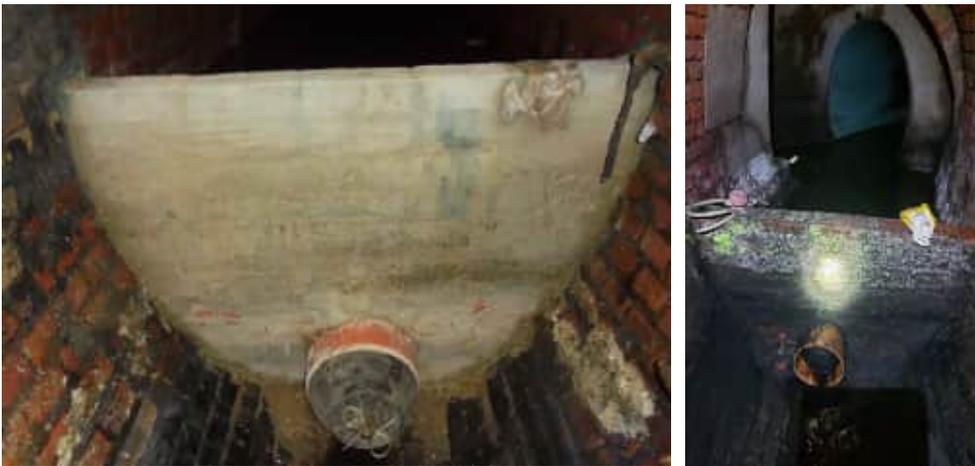
Abbildung 43: Schott Abwasserhaltung Schacht 26900537 und 25900010

Zur Ausführung wurde das in der Parthenstraße (am Schacht 26900537) und vor dem Bauwerk 25900010 je ein gemauertes Schott genutzt.

Der Trockenwetterabfluss aus der Parthenstraße wurde angestaut und der aus Richtung Nordplatz nach Bedarf Übergepumpt. Das Schott am Bauwerk 25900010 diente als Rückstausicherung.

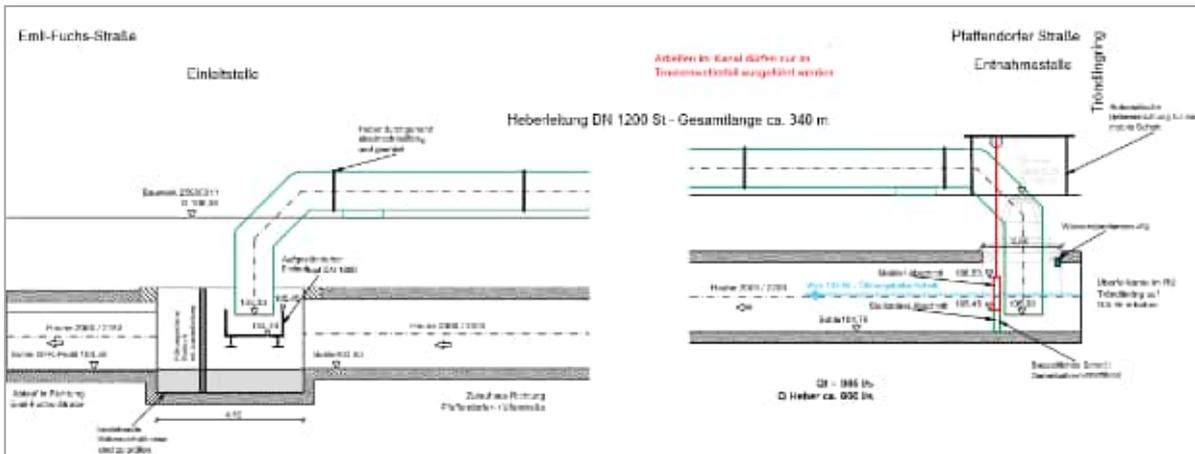
Abbildung 44: Heber

Für den **2. östlichen Hauptsammler** wird aufgrund des sehr hohen Trockenwetterabflusses ein DN 1200-er Heber zur Abwasserüberleitung notwendig (siehe Zeichnung Nr. 512).

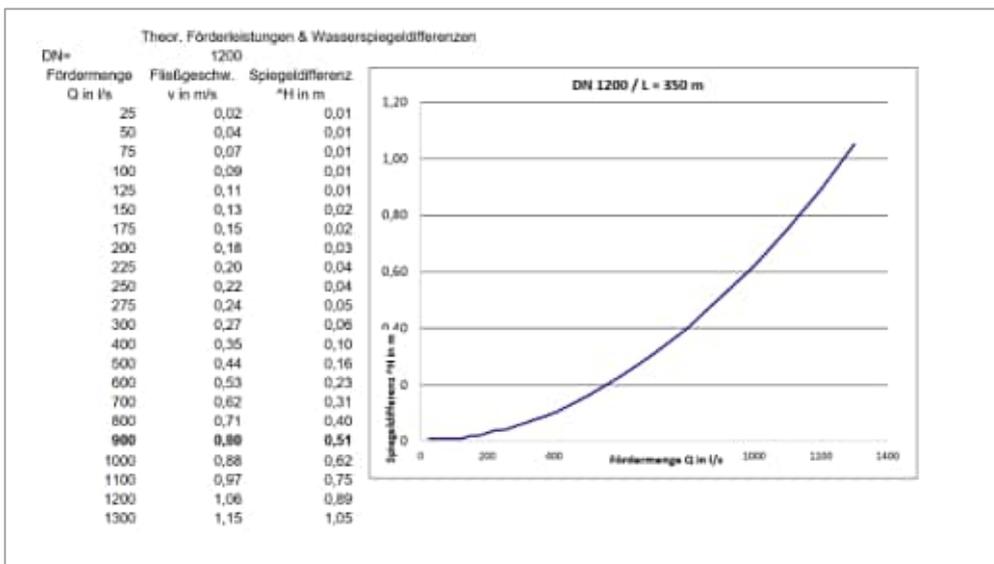
Abbildung 45: Hydraulik Heber

Die Förderleistung des Heber DN 1200 beträgt, unter Berücksichtigung der gewählten Wasserspiegeldifferenz von 51 cm, einer Länge von ca. 340 m und der Anordnung von 10 Bögen ca. 900 l/s (siehe nachfolgende Grafik).

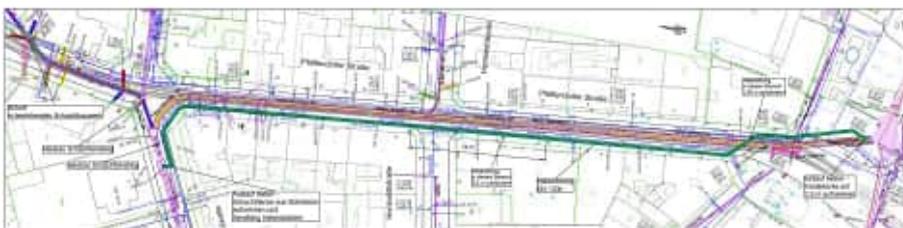
Abbildung 46: Trassenverlauf Heber (Länge 350 m)

Der geplante Trassenverlauf des Hebers befindet sich im westlichen Straßenbereich der vollgesperrten Pfaffendorfer Straße. Um die südliche Zufahrt zum Baubereich, die Zufahrt zur Tiefgarage Pfaffendorfer Straße 9 und dem Umleitverkehr für Radfahrer zu gewährleisten, ist der Heber in diesem Bereich auf lichte 3,50 m aufzuständern. In den sonstigen Bereichen ist der Heber auf Geländeneiveau zu verlegen. Es sind 4 Stück Überquerungsmöglichkeiten mittels Brückenbauwerken vorzusehen.
