Projekt **Wolkenburg Schloss**  
**Witwenpalais Fassade**

Planbezeichnung **Ausführungsplanung**  
**Ansicht Südost Witwenpalais (Hofseite)**

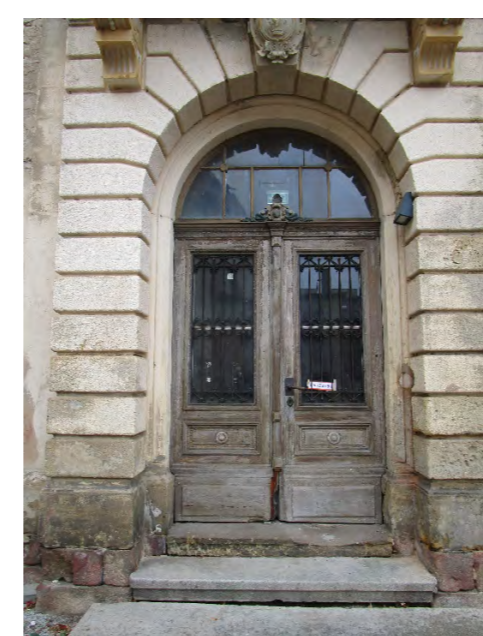
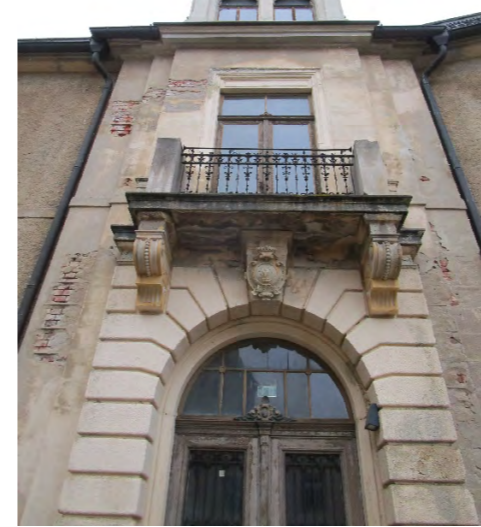
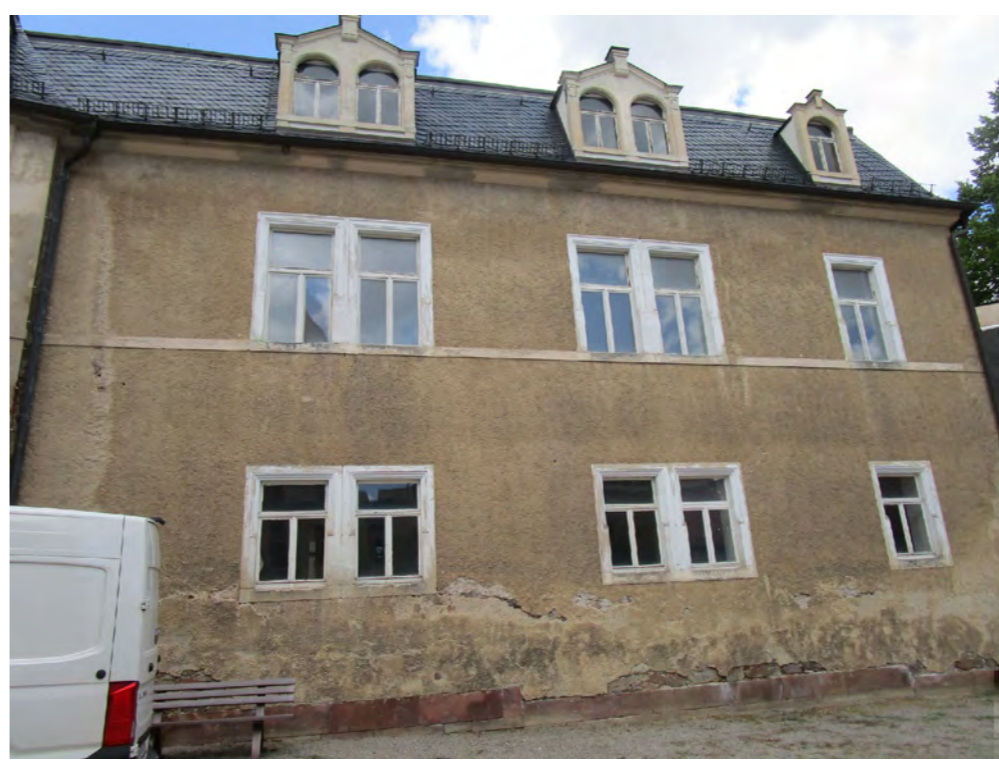
Stufen sanieren (Granit) oberste Stufe erneuern - stark ausgetreten

Hammerschlagoptik am Mittelrisalit (Bossierung vertieft)

Rohrleitungen in der Außenwand

im Bestand Grünstreifen und Rankgerüste vorhanden
