Gutachterliche Stellungnahme

Entlang der betroffenen Straßen des Vorhabens: „**Neuordnung der Mischwasserkanalisation westlich des Hauptbahnhofes Merseburg – Lassallestraße – Erzberger Straße**“ befinden sich Alleen oder Baumreihen. Gemäß § 21 Abs. 1 des Naturschutzgesetzes des Landes Sachsen-Anhalt (NatSchG LSA) sind Alleen und einseitige Baumreihen gesetzlich geschützt. Die geplante Verlegung der neuen Kanalisation in unmittelbarer Nähe zu den Gehölzen und in einer Tiefe von bis zu 5 m könnte eine erhebliche Beeinträchtigung der Bäume bzw. der Baumreihen / Alleen darstellen.

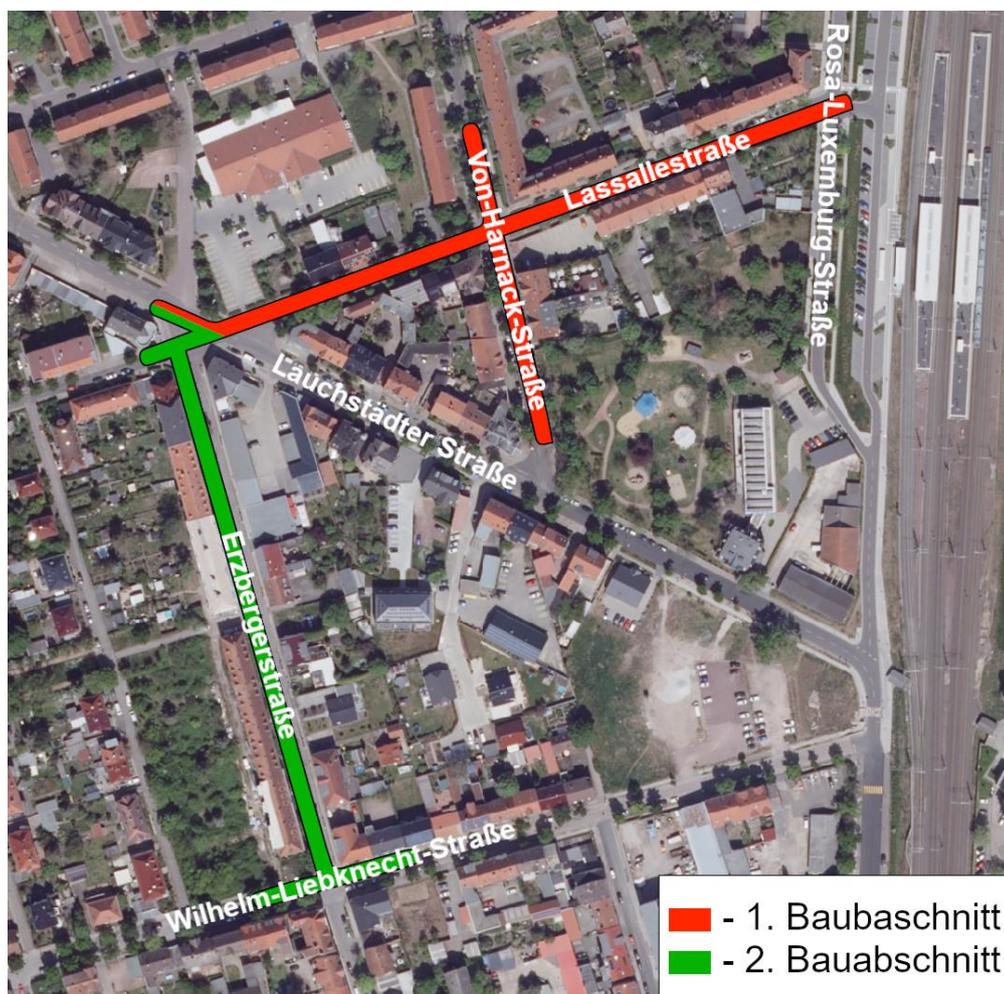
Abbildung 1: Luftbild mit der geplanten Trassenführung, Quelle: www.geodatenportal.sachsen-anhalt.de

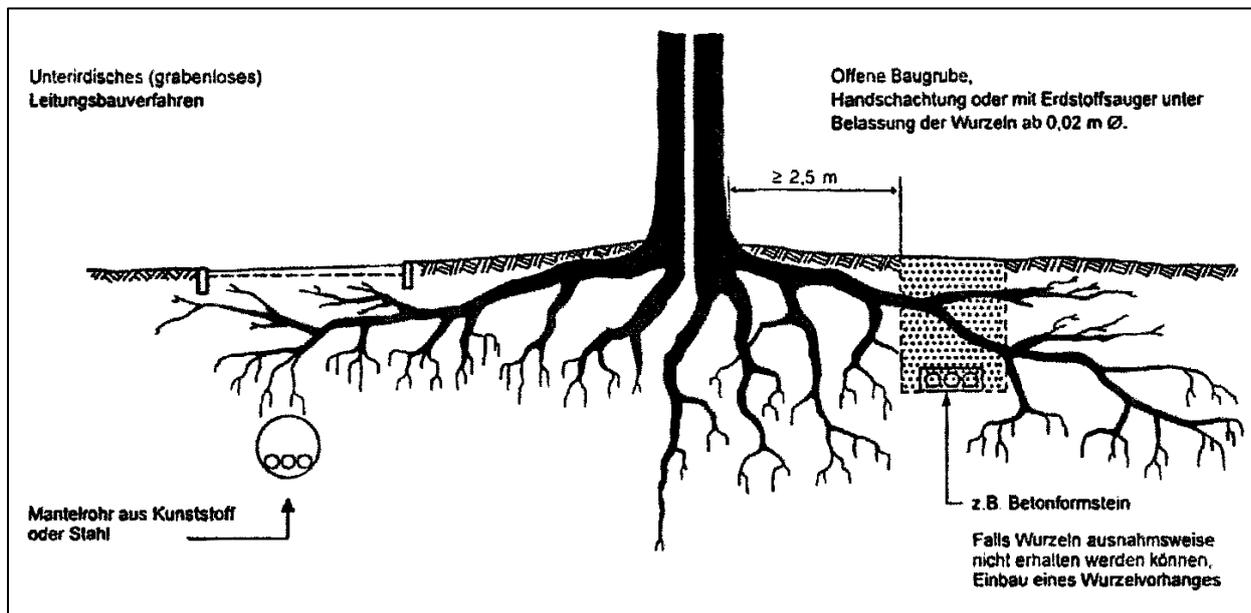
Abbildung 2: Verlegung von Kabeln und Rohrleitungen im Wurzelbereich¹

Der Einsatz grabenloser Leitungsbauverfahren minimiert die Schädigung auf den Wurzelbereich, da der Wirkdurchmesser im Vergleich zu offenen Baugruben wesentlich kleiner ist (Abbildung 2).

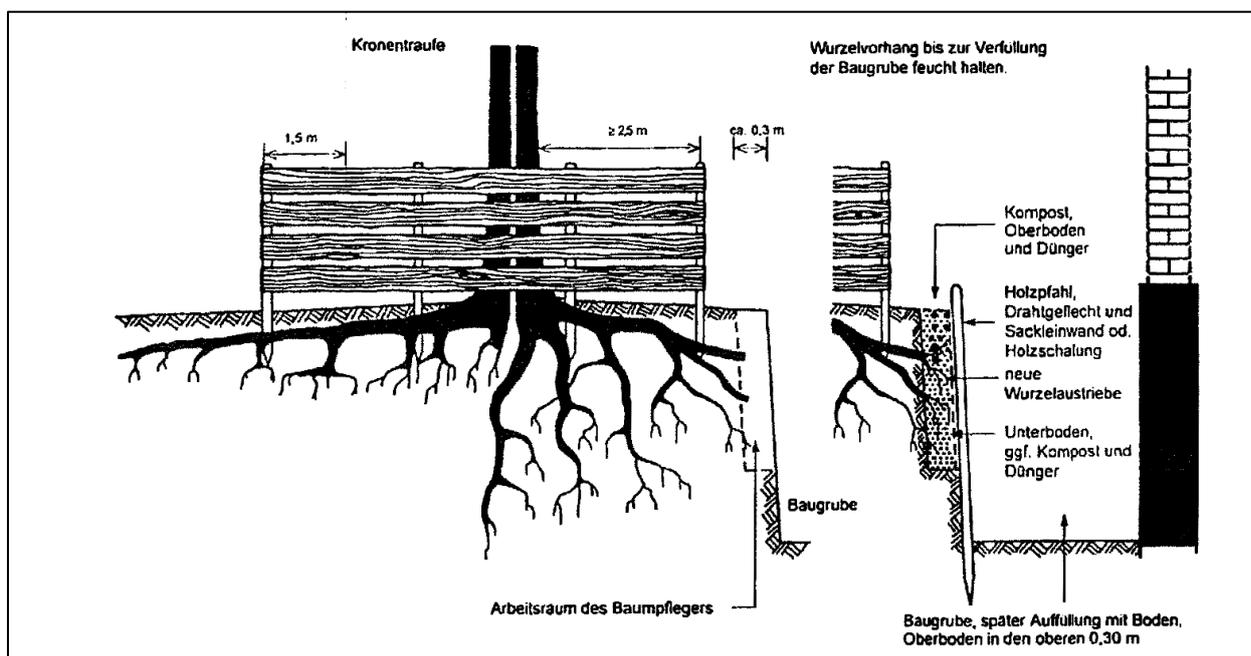
Abbildung 3: Schadensbegrenzung bei Abgrabung im Wurzelbereich durch Wurzelvorhang²

Falls eine offene Baugrube im Wurzelbereich unvermeidlich ist, sollte die Baugrubenwand im gesamten Wurzelbereich von Hand geschachtet oder mit Sauggeräten ausgehoben werden. Die Behandlung abgeschnittener Wurzeln, einschließlich Glattschnitt und Wundbehandlung, erfordert besondere Sorgfalt (Abbildung 3). Bei einem Verlust von Wurzeln ist eine entsprechende Kronenauslichtung oder Kroneneinkürzung erforderlich.

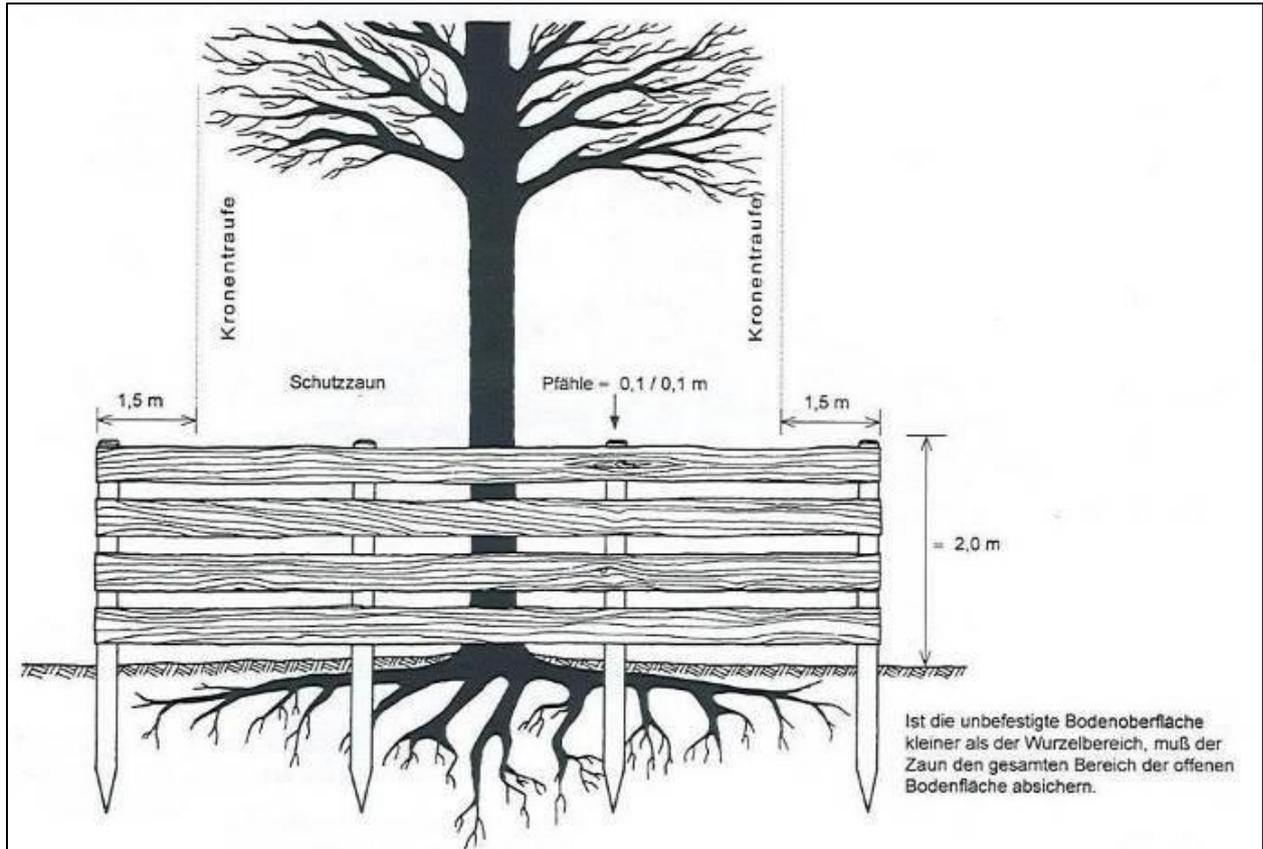
Abbildung 4: Schutz des Wurzelbereichs durch ortsfesten Zaun³

Um Schäden, sowohl oberirdische als auch unterirdische, zu verhindern, sollte das Baumumfeld grundsätzlich durch einen Bauzaun umschlossen werden, entsprechend dem Radius des schützenswerten Wurzelbereichs (siehe Abbildung 4). Falls das Befahren oder eine andere befristete Belastung des Wurzelbereichs unvermeidlich ist, sollte eine Schadensbegrenzung in Betracht gezogen werden, beispielsweise durch das Auflegen von bodendruckmindernden Platten oder den Einsatz von Stammschutz (siehe Abbildung 5).

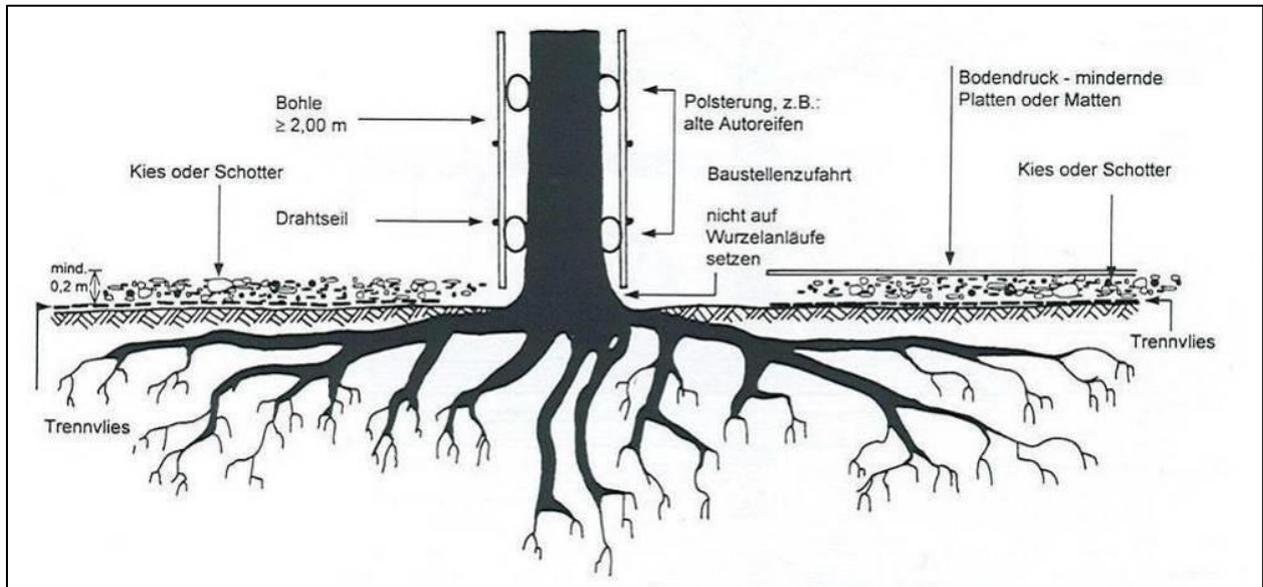
Abbildung 5: Schadensbegrenzung bei zwingend notwendigem Befahren des Wurzelbereichs und sonstiger befristeter Belastung⁴

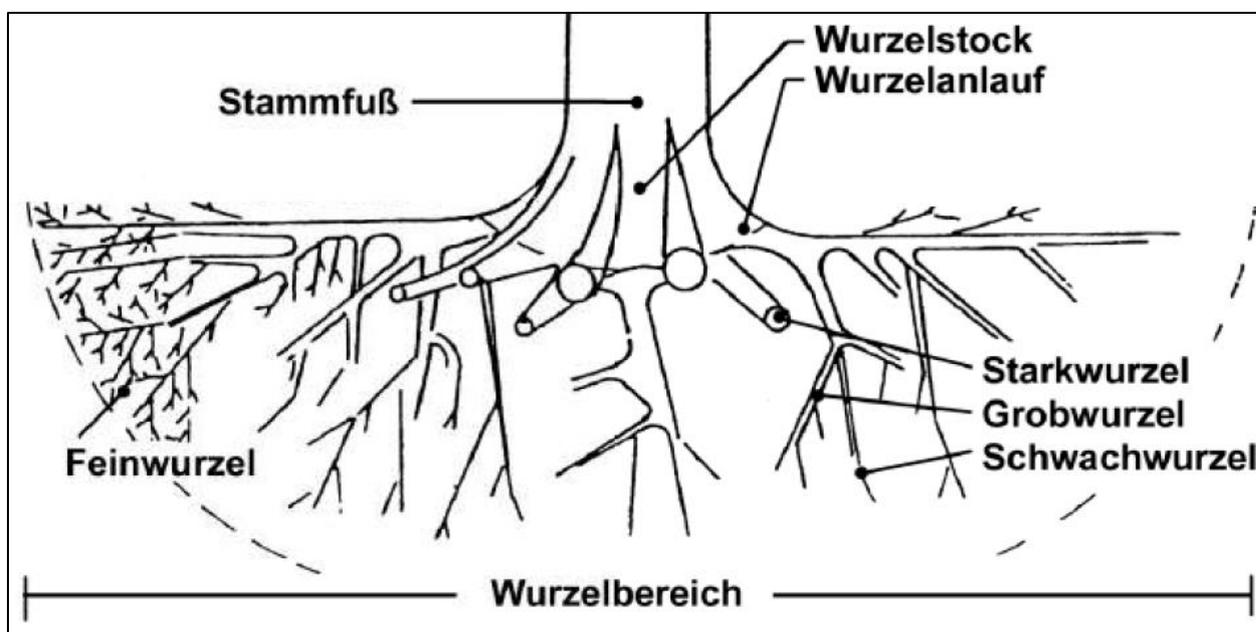
Abbildung 6: Definitionen Wurzelbereich⁵
