Sanierung Moritzkirche Halle BA 01 Dach u. Fassade

Sanierung Moritzkirche Halle (Saale)

Gewerk 03 Fassadensanierung Süd

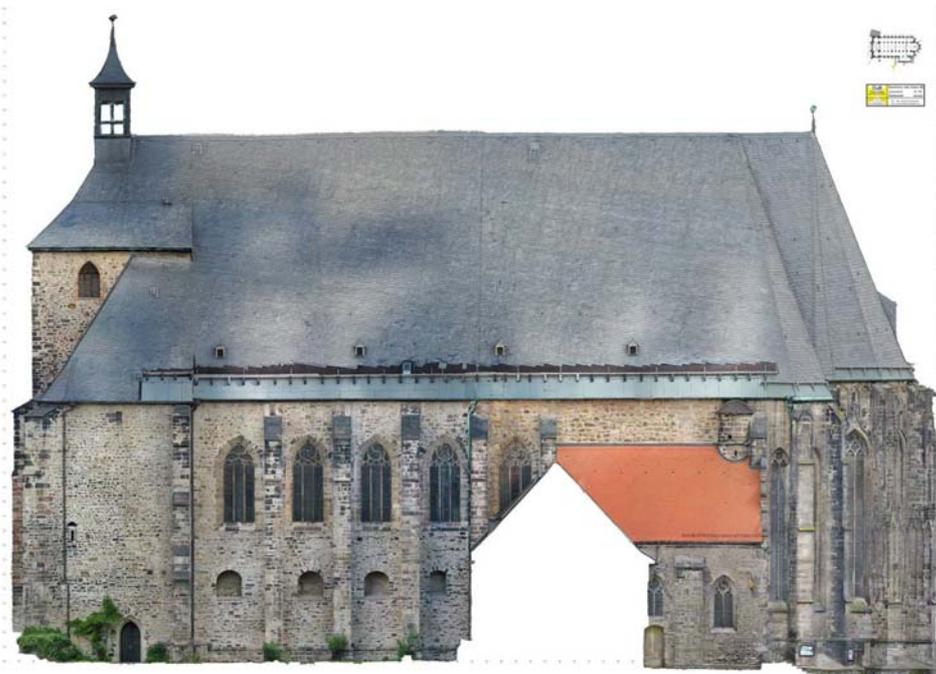
Die in dieser Leistungsbeschreibung dargestellten denkmalgerechten Naturstein-Sanierungsarbeiten umfassen die Natursteinelemente der Südfassade der Moritzkirche Halle (Saale) die Strebepfeiler, die Maßwerkfensteranlagen, das Naturstein-Bruchsteinmauerwerk der Wandflächen sowie alle Bauzier-Teile

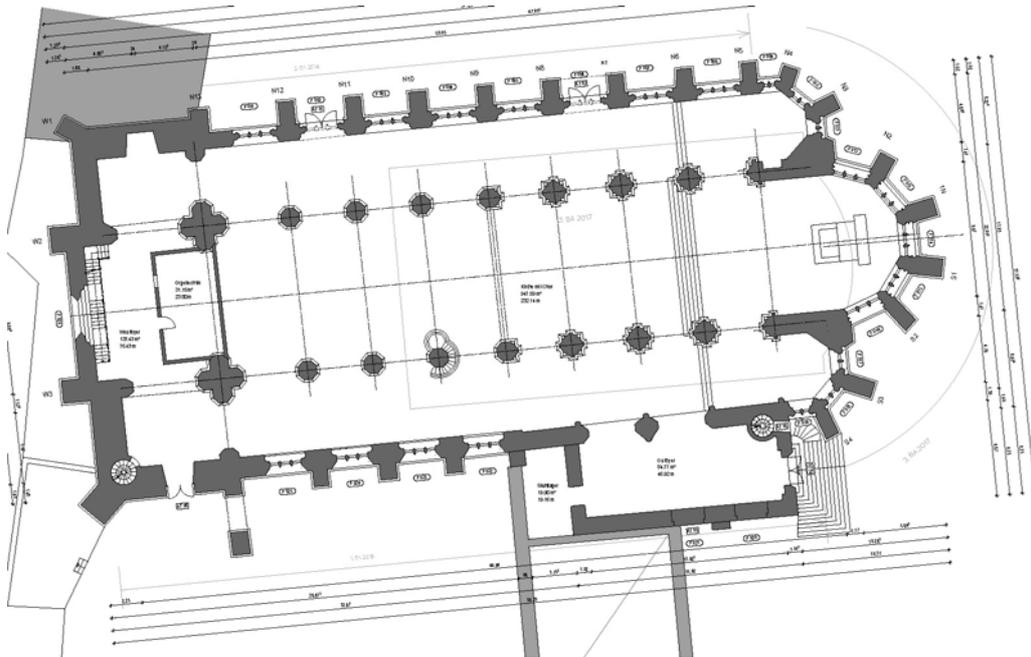
Vorbeschreibung Südfassade

Erläuterung der Fassadenbereiche und Bauzier

Das Mauerwerk der Südfassade der Moritzkirche besteht im Kern aus hammerrecht hergestellten, weitgehend lagengerecht versetzten Bruchsteinen, regionaler Buntsandsteine unterschiedlicher Varietäten.
