# Leistungsbeschreibung mit Leistungsverzeichnis

**Konservierungs-, Restaurierungsarbeiten an der Bildkunst, der Architekturgliederung und am aufgehenden Mauerwerk aus Naturstein (Steinkonservatorische, -restauratorische und flankierende Maßnahmen)**

**Projekt:** Magdeburg, Dom St. Mauritius und St. Katharina, Sanierung und Restaurierung des Ostchores einschl. Nordquerhaus

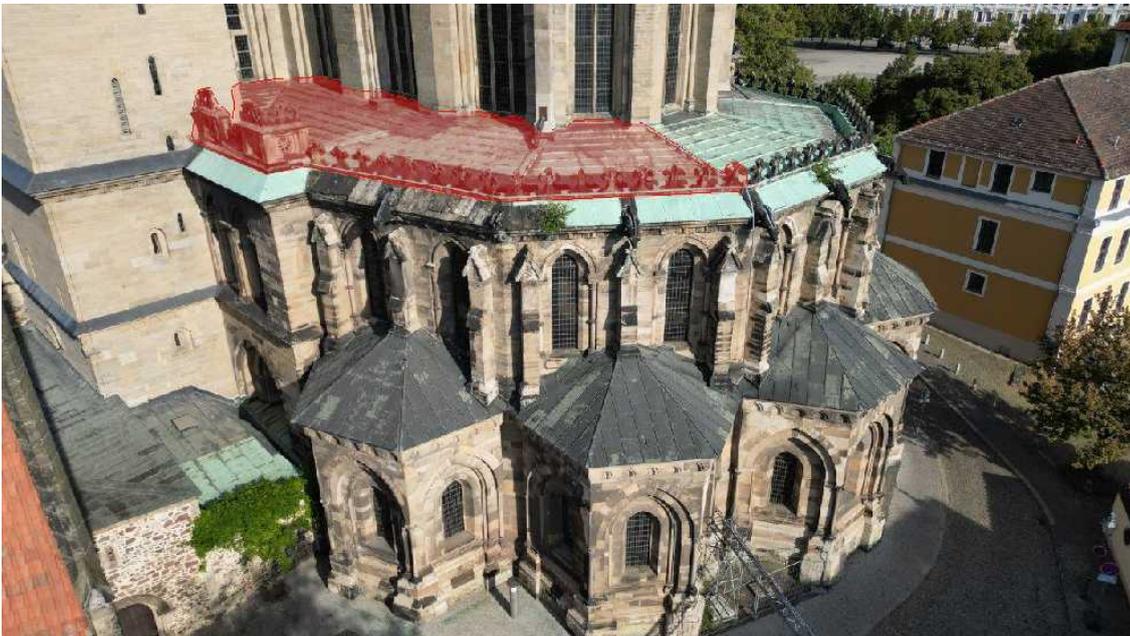
#### **Folgender Teilbereich des Bischofsgangdaches ist zu bearbeiten:**

s. rot markierter Bereich im Foto:

s. a. Anlage Pläne mit Markierung des Teilbereichs:

002 - BA 3.1, Dachaufsicht Bischofsgang, Darstellung der BA´s

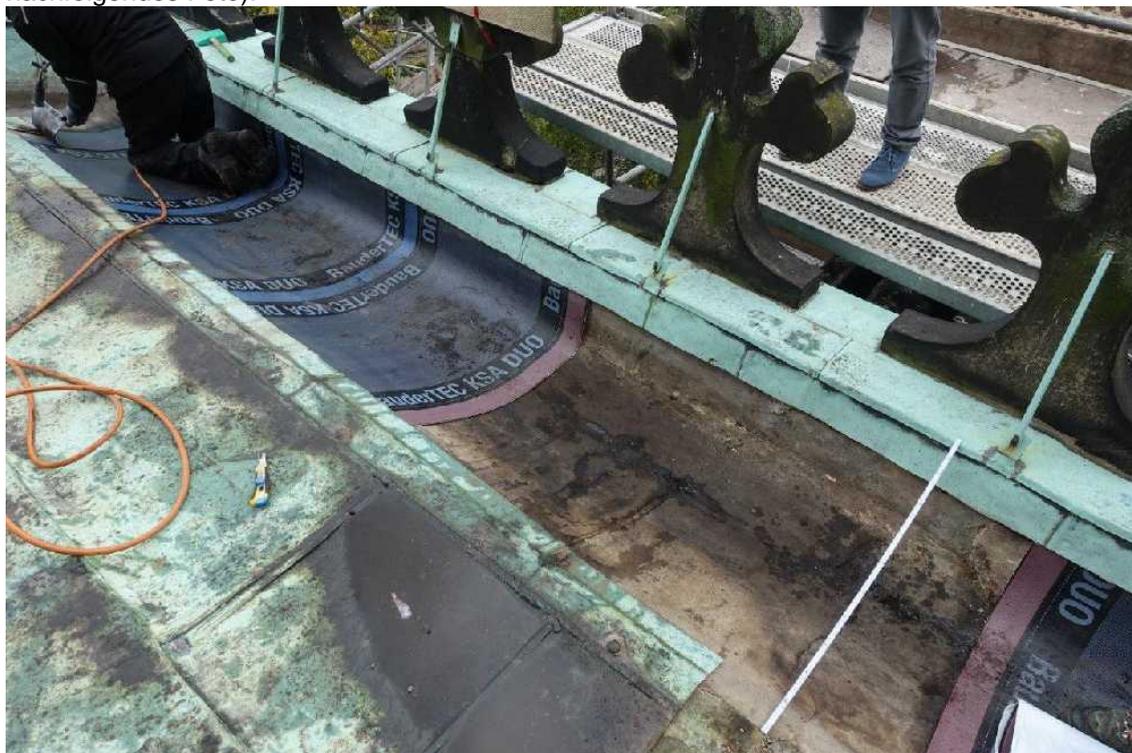
An der Außenkante des Bischofsgangdaches verlaufen freistehende steinerne Bauzierelemente in Form von "Lilien" und brüstungsartigen Aufbauten vor der Rinne. Die einzelnen, freistehenden "Lilien" befinden sich auf dem Kupferblech der Dachhaut und werden rückseitig durch jeweils eine Diagonalstrebe aus Kupfer gesichert (s. nachfolgendes Foto).

Bei dem Bischofsgangdach handelt es sich um eine halbkreisförmig östlich um den hohen Chor umlaufende, leicht schräg nach außen abfallende, steinerne Pultdachkonstruktion, die vorne mit einer steinernen Rinne abschließt. Die Dachhaut besteht aus einer Kupferblechdeckung. Die Unterkonstruktion des Bischofsgangdaches besteht aus sich überlappenden Sandsteinplatten, in deren Stoßfugen Kupferbänder in Nuten eingelegt sind. Die bis zu ca. 0,5 m starke Zwischenraumfüllung zwischen den Dachplatten und dem Deckengewölbe des Bischofsganges wird durch eine Mischung aus (Gips-)Mörtel, Naturstein- und Ziegelbruch gebildet.

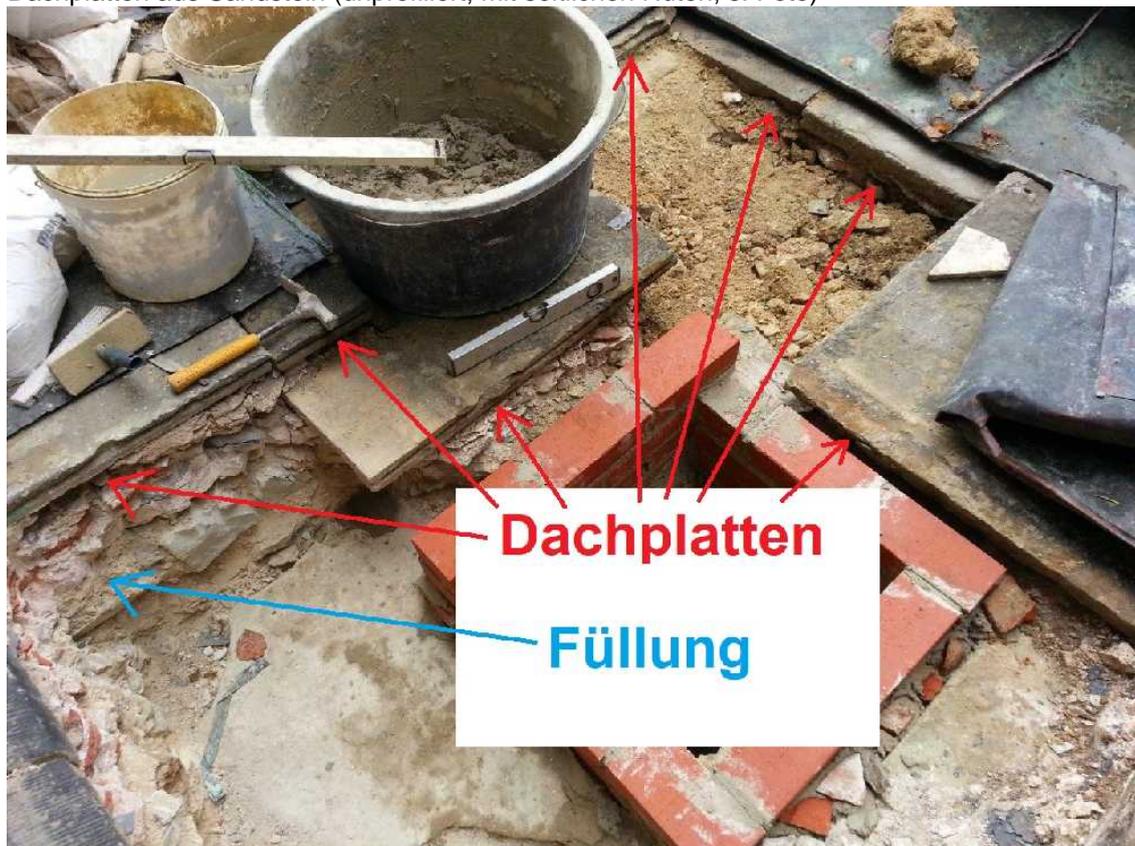
**I.1 Dachplatten (unprofiliert)**

Dachplatten aus Sandstein (unprofiliert; mit seitlichen Nuten, s. Foto)

ungefähre Einzelmaße (L x B x H):

0,8 x 0,3 x 0,06 m	= 0,03 m <sup>3</sup>
0,8 x 0,5 x 0,06 m	= 0,03 m <sup>3</sup>
0,8 x 0,8 x 0,06 m	= 0,038 m <sup>3</sup>
0,8 x 1,0 x 0,06 m	= 0,048 m <sup>3</sup>
0,8 x 1,2 x 0,06 m	= 0,058 m <sup>3</sup>

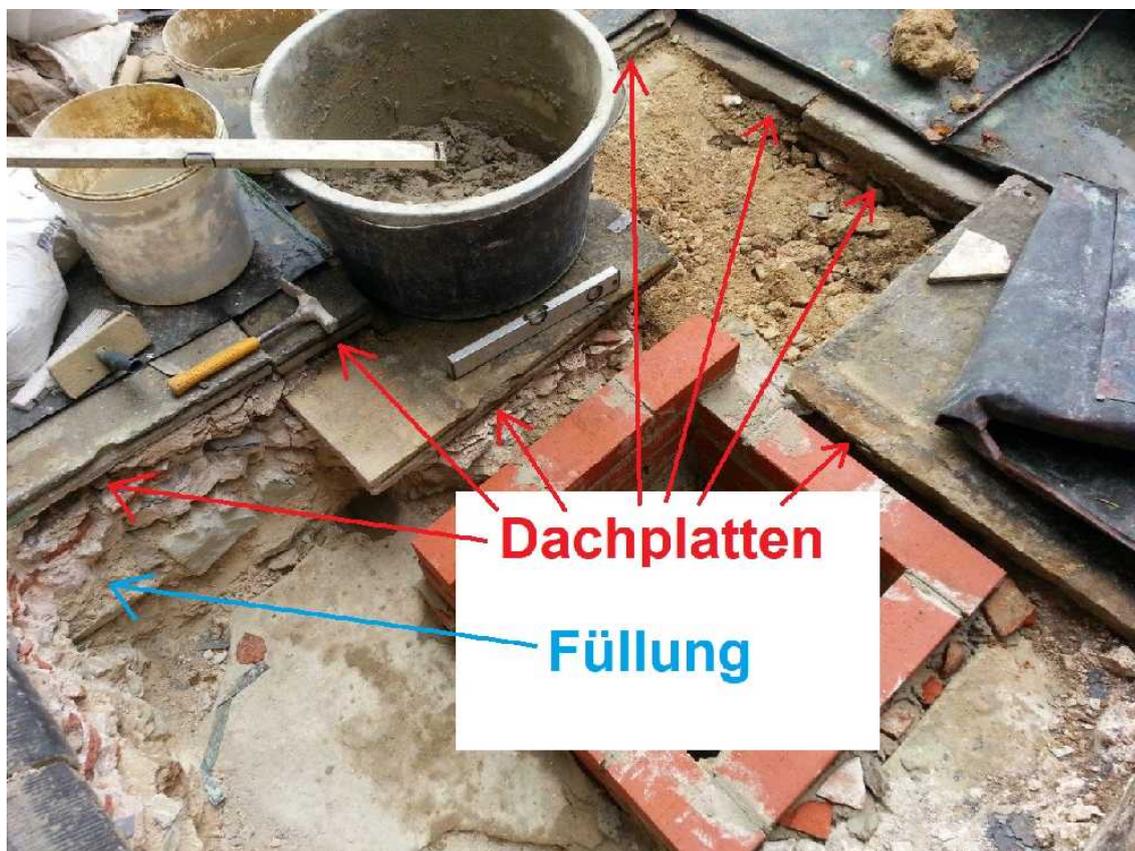
#### **I.1 Dachplatten (unprofiliert)**

Herstellen und Liefern von Dachplatten (bzw. Vierungen für Dachplatten) aus Sandstein entsprechend Bestand (unprofiliert; ggf. mit seitlichen Nuten in den Stoßfugenbereichen (s. entsprechende Eventualposition im folgenden Abschnitt!), s. Foto)
