Baugrundgutachten

(Geotechnisches Gutachten)

**Instandsetzung Burg Hohnstein
Markt 1
in Hohnstein**

TO Außenanlagen

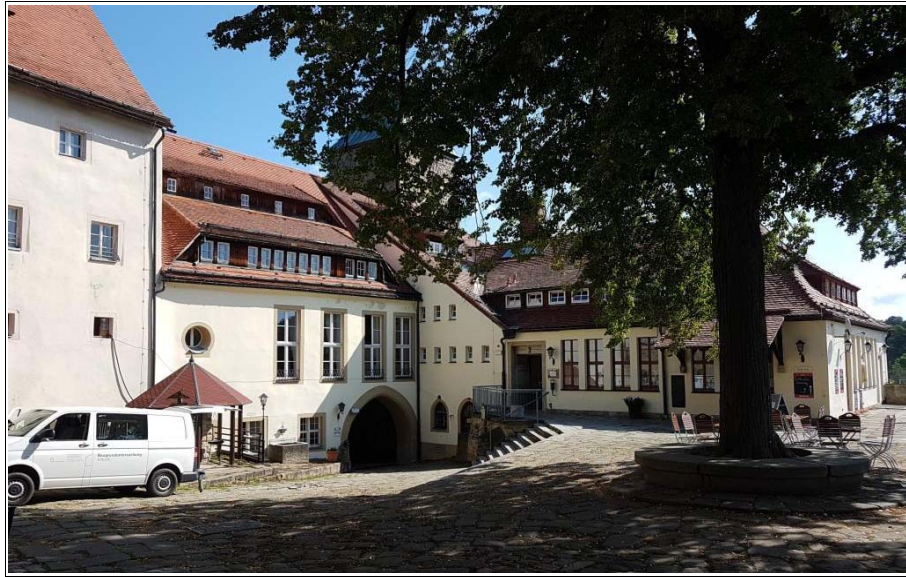
Abb. 1: Oberer Burghof

Die Untersuchungsflächen sind unbefestigt (Burggarten, Schlossgarten) sowie mit Pflaster oder Betonplatten befestigt (Oberer Burghof, Parkplatz teilweise).
