## Geotechnischer Bericht nach DIN EN 1997-2 / DIN 4020

### Baugrunduntersuchung und Gründungsberatung

**Projekt:** Sanierung Schloss Taucha, geplante Bibliothek

**Lage:** 04425 Taucha, Schloss Taucha

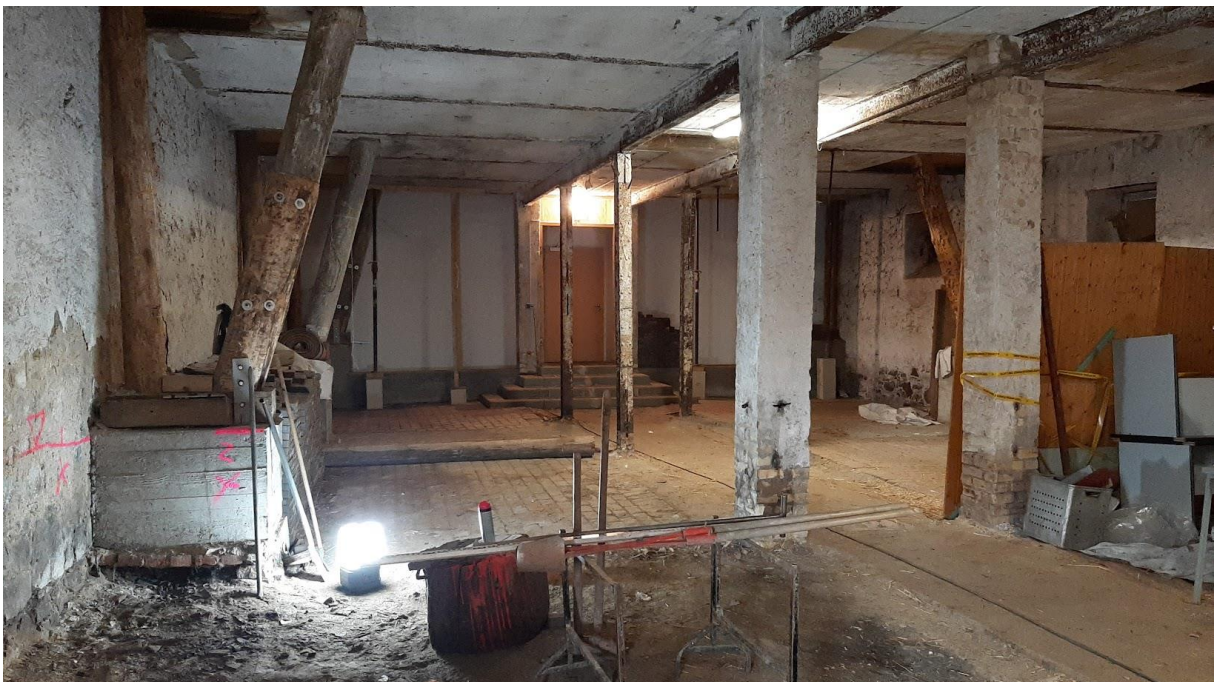
**Bild 1 Blick in das Gebäude**

Das Gebäude besteht an der Hof- und der Außenwand aus Bruchsteinmauerwerk, das an mehreren Stellen durch Ziegelmauerwerk ersetzt wurde. Die Dachkonstruktion ruht auf einer Holzbalkenkonstruktion, die auf neu betonierte Fundamente gesetzt wurde. Die Holzbalkenkonstruktion wurde an einigen Stellen rekonstruiert.
