Bezeichnung: CHOS1020		Datum: 04.07.2024	
Lageplan:		Lage:

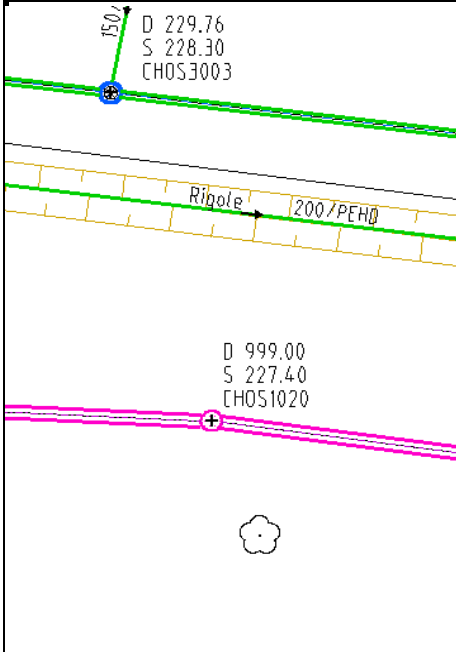
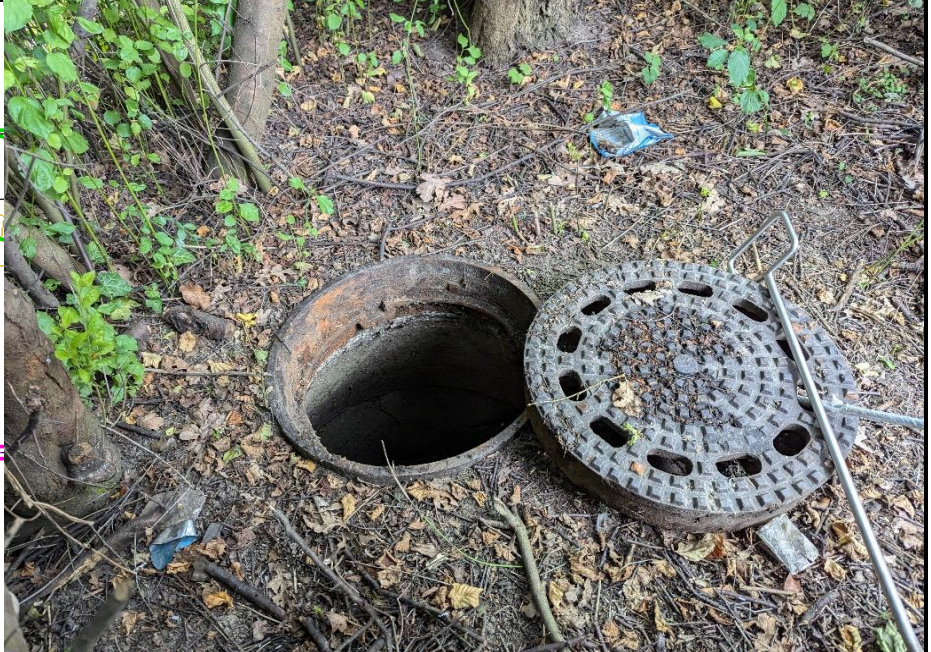
Bauzustand:	Tiefe	circa <input type="text" value="2,44"/> m	
	Abmessung und Ausführung	<input checked="" type="checkbox"/> DN 1000 <input type="checkbox"/> DN 800 <input type="checkbox"/> DN 600 <input type="checkbox"/> Bauwerk	
		<input checked="" type="checkbox"/> rund <input checked="" type="checkbox"/> eckig <input type="text" value="Unterteil 1000 x 1000"/>	
		<input checked="" type="checkbox"/> Beton <input checked="" type="checkbox"/> Klinker <input type="checkbox"/> Sonstiges <input type="text"/>	
		<input checked="" type="checkbox"/> mit Steigeisen <input type="checkbox"/> ohne Steigeisen	
	Schachtdeckel und Auflagerring	<input type="checkbox"/> DN 1000 <input type="checkbox"/> DN 800 <input type="checkbox"/> DN 600 <input checked="" type="checkbox"/> DN 500 und kleiner	
		<input checked="" type="checkbox"/> in Ordnung <input type="checkbox"/> defekt <input type="checkbox"/> Sonstiges <input type="text"/>

<input type="checkbox"/> mit Laubfang <input checked="" type="checkbox"/> ohne Laubfang	
	Anmerkung	komplett mit starken Sträuchern eingewachsen
