Prüfbericht

Projekt: LESG Leipzig, Projekt 108.06 Zweifeldsporthalle Lidicestraße 12
Deklarationsanalyse nach LAGA M20 TR Boden (2004)

Probennummer: 23- 1216 /3

Probenbezeichnung: Haufwerk neben Baggerschurf 3

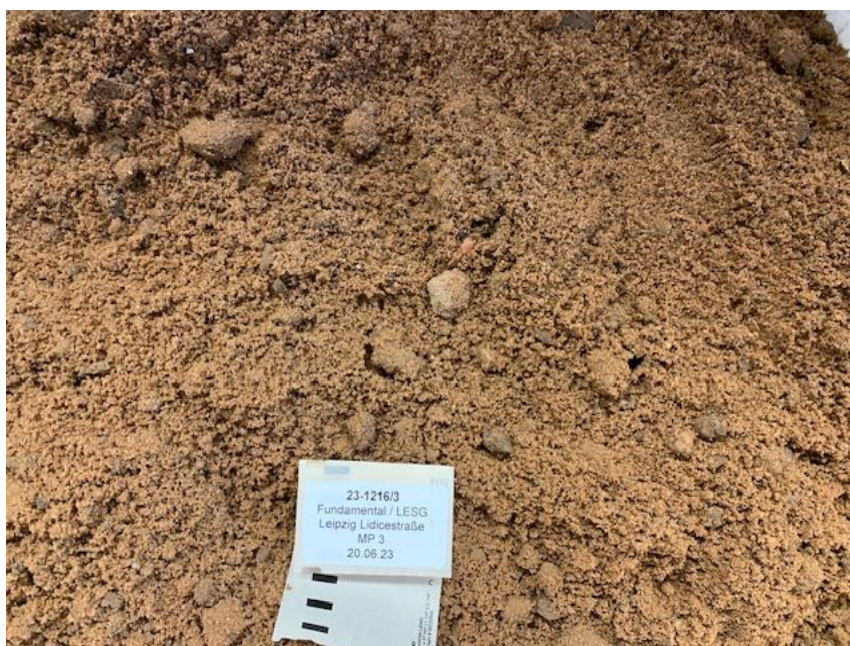
Foto der Probe

Zusammensetzung des Überkornes

natürliches Gestein (Grobsand, Kies, Naturstein)	g	64	Masse-%	100,00
mineralische Fremdbestandteile (Bauschutt, Asphalt, Schlacke)	g	0	Masse-%	0,00
Störstoffe (Holz, Glas, Kunststoff, Gummi)	g	0	Masse-%	0,00
Schrott (nicht zerkleinerbar)	g	0	Masse-%	0,00

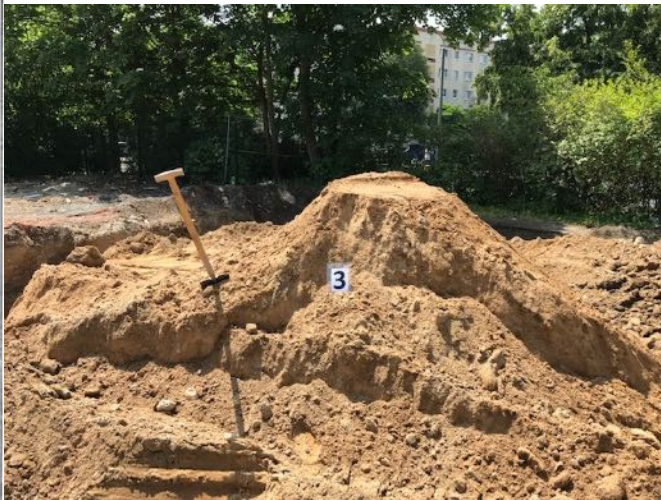
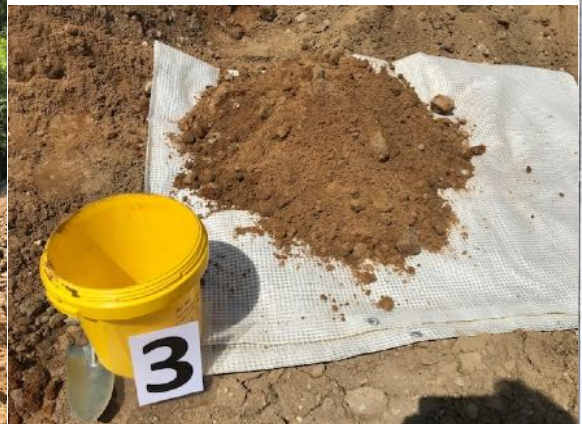
B. Vor-Ort-Gegebenheiten:	
9. Abfallart / allgemeine Beschreibung:	Haufwerk, Sand, Kies
Farbe:	Sandfarben
Geruch:	erdig <input type="checkbox"/> muffig <input type="checkbox"/> organisch <input type="checkbox"/> aromatisch <input type="checkbox"/> faulig <input checked="" type="checkbox"/>
Konsistenz:	trocken, körnig Sandig
Körnung / Größtkorn:	20-50 mm

10. Gesamtvolumen / Form der Lagerung: t < 30 m³ Haufwerk <input checked="" type="checkbox"/> eingebauter Zustand <input type="checkbox"/>
11. Lagerungsdauer:	~ 3 Stunden
