Prüfbericht

Projekt: LESG Leipzig, Projekt 108.06 Zweifeldsporthalle Lidicestraße 12
Deklarationsanalyse nach LAGA M20 TR Boden (2004)

Probennummer: 23- 1216 /1

Probenbezeichnung: Haufwerk neben Baggerschurf 1

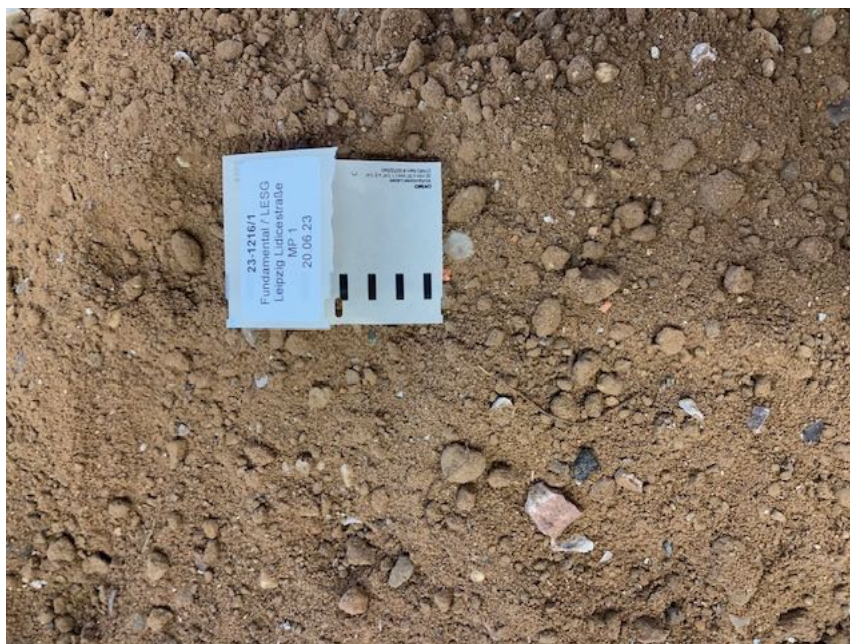
Foto der Probe

Masse der aufzubereitenden Laborprobe	g	9618	
große Einzelstücke Steine oder Wurzeln vorhanden	Natursteine <input checked="" type="checkbox"/>	Wurzeln, Blätter <input type="checkbox"/>	nein <input type="checkbox"/>
aus der Probe entfernte und verworfene Masse in	g	794	
Homogenisierung	3-faches Umschaufeln <input checked="" type="checkbox"/>	Rühren <input type="checkbox"/>	maschinell <input type="checkbox"/>
Probenteilung	Kegeln/ Vierteln <input type="checkbox"/>	frakt. Schaufeln <input checked="" type="checkbox"/>	maschinell <input type="checkbox"/>
Siebung	32 mm <input checked="" type="checkbox"/>	22,4 mm <input type="checkbox"/>	10 mm <input checked="" type="checkbox"/>
Überkorn (ÜK) vorhanden?		ja <input checked="" type="checkbox"/>	nein <input type="checkbox"/>
Zerkleinerung des ÜK und anteilige Zumischung zum Siebdurchgang		ja <input checked="" type="checkbox"/>	nein <input type="checkbox"/>

natürliches Gestein (Grobsand, Kies, Naturstein)	g	70	Masse-%	94,59
mineralische Fremdbestandteile (Bauschutt, Asphalt, Schlacke)	g	4	Masse-%	5,41
Störstoffe (Holz, Glas, Kunststoff, Gummi)	g	0	Masse-%	0,00
Schrott (nicht zerkleinerbar)	g	0	Masse-%	0,00
besteht ein Schadstoffverdacht für das Überkorn?	ja <input type="checkbox"/>		nein <input checked="" type="checkbox"/>	entfällt <input type="checkbox"/>
Verdachtsfraktion	natürliches Gestein <input type="checkbox"/>		min. Fremdbestandteile <input type="checkbox"/>	Störstoffe <input type="checkbox"/>
vermuteter Schadstoff bzw. Bemerkungen

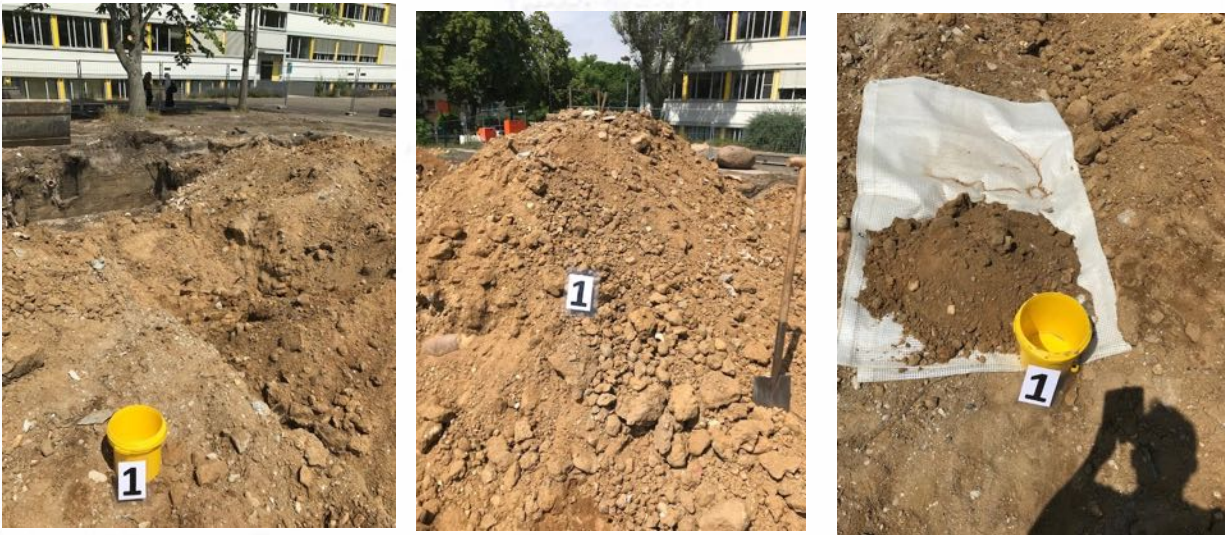
22. Topografische Karte:	Hochwert:	Rechtswert:
23. Lageskizze / Foto:

B. Vor-Ort-Gegebenheiten:	
9. Abfallart / allgemeine Beschreibung:	Haufwerk, Sand, Wurzeln, Kies
Farbe:	sandfarben
Geruch:	erdig <input type="checkbox"/> muffig <input type="checkbox"/> organisch <input type="checkbox"/> aromatisch <input type="checkbox"/> faulig <input type="checkbox"/> <input checked="" type="checkbox"/>
Konsistenz:	trocken, körnig sandig
Körnung / Größtkorn:	20-50 mm

10. Gesamtvolumen / Form der Lagerung: t ≤ 30 m ³ Haufwerk <input checked="" type="checkbox"/> eingebauter Zustand <input type="checkbox"/>
11. Lagerungsdauer:	~ 3 Stunden
