Anlage 5

Probenahmeprotokolle Bauschutt

**Standort Südost - Neubau Bürogebäude
Ergebnisbericht zur Altlastenuntersuchung**

Prüfbericht Bauschutt

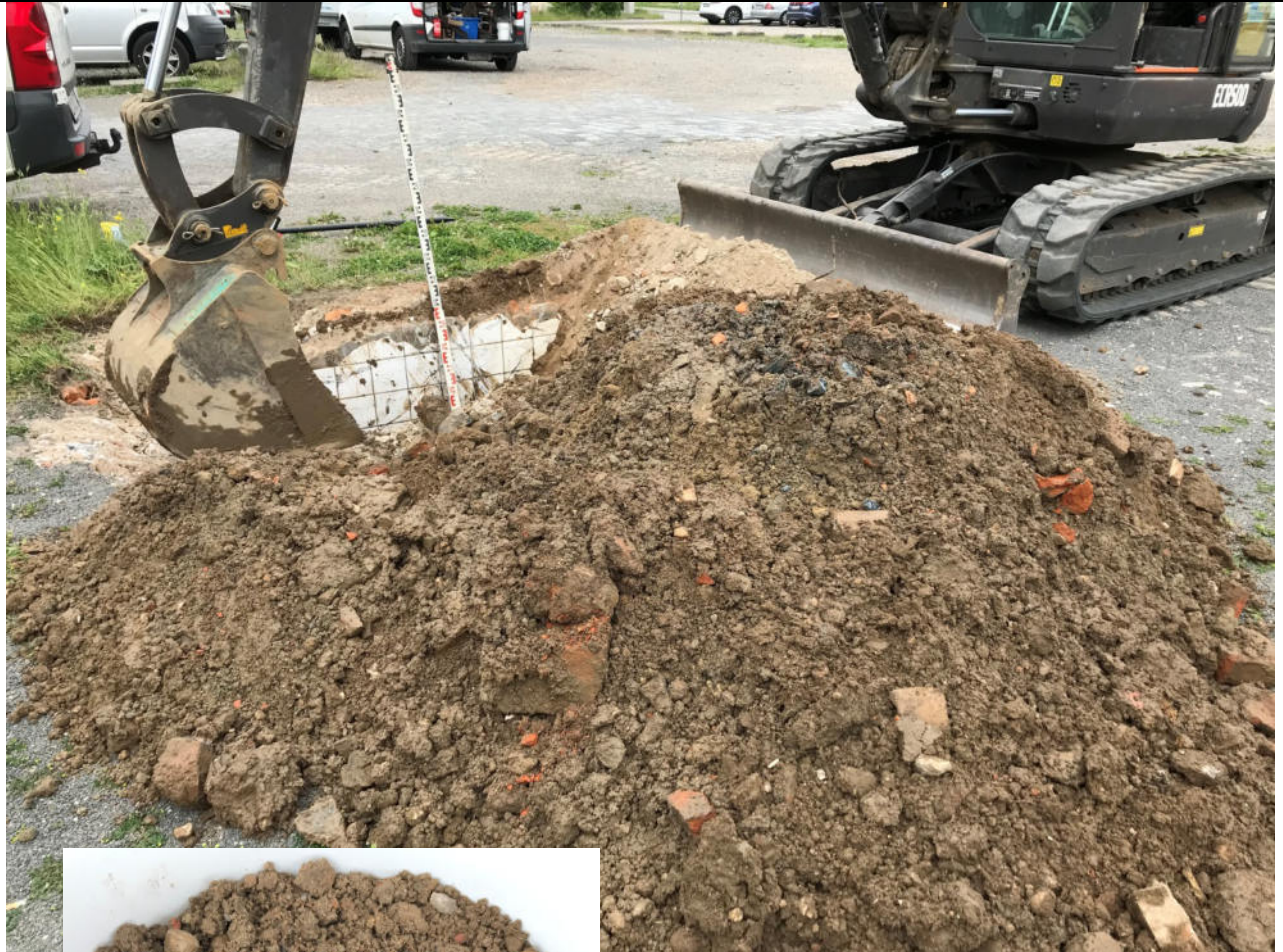
C. Lageskizze und/oder Fotodokumentation

A. Allgemeine Angaben			
0. a) Proben-Bezeichnung:	MP Auffüllung SCH 3 0-2,0 m	0. b) Proben-Nr.:	19/18113
1. Auftraggeber:	Stadtwerke Leipzig GmbH		
2. Ort: (Ort, Straße, Objekt)	Standort Südost Arno-Nitzsche-Straße 35, 04277 Leipzig		
3. Grund der Probenahme:	Deklaration		
4. a) Datum:	28.05.2019	4. b) Uhrzeit:	10:00 – 10:30 Uhr
5. Probennehmer:	Frau Reiners, Multi-Tec GmbH		
6. Anwesende:	Herr März, Multi-Tec GmbH		
7. Herkunft: (Firma, Anschrift)	Heizwerk Südost, Arno-Nitzsche-Straße 35, 04277 Leipzig ehem. Trafostation – SCH 3		
8. vermutete Schadstoffe / Gefährdungen:	standortspezifische Schadstoffe		
9. Untersuchungsstelle	Analysen Service GmbH · Umwelt- und Öllabor Leipzig

B. Vor-Ort-Gegebenheiten							
10. Abfallart / Allgemeine Beschreibung des Abfalls: 17 01 07				Boden-Bauschutt-Gemisch (grobkörniger Boden mit ca. 30% Ziegel)

10.1 Farbe:	braun, rötlich			10.2 Konsistenz:	locker		
10.3 Körnung: [mm]	< 50			10.4 Geruch:	arttypisch		
11.1 Gesamtvolumen:	-			11.2 Teilhaufwerk:	ca. 2 m ³

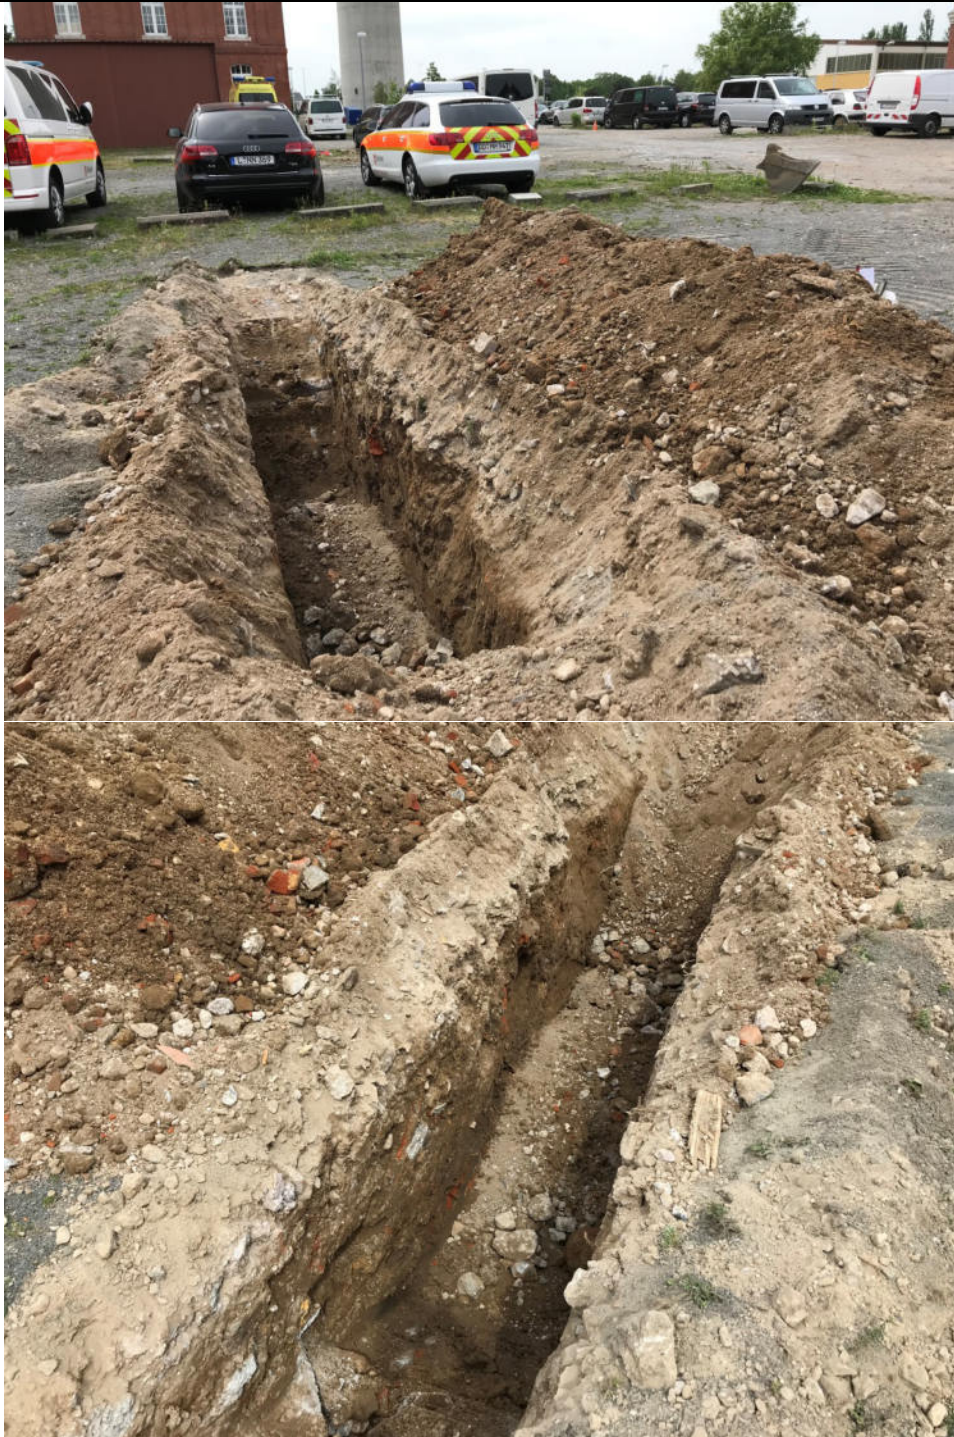
C. Lageskizze und/oder Fotodokumentation

A. Allgemeine Angaben			
0. a) Proben-Bezeichnung:	MP Auffüllung SCH 4 0-1,0 m	0. b) Proben-Nr.:	19/18114
1. Auftraggeber:	Stadtwerke Leipzig GmbH		
2. Ort: (Ort, Straße, Objekt)	Standort Südost Arno-Nitzsche-Straße 35, 04277 Leipzig		
3. Grund der Probenahme:	Deklaration		
4. a) Datum:	28.05.2019	4. b) Uhrzeit:	10:30 – 11:00 Uhr
5. Probennehmer:	Frau Reiners, Multi-Tec GmbH		
6. Anwesende:	Herr März, Multi-Tec GmbH		
7. Herkunft: (Firma, Anschrift)	Standort Südost, Arno-Nitzsche-Straße 35, 04277 Leipzig ehem. Trafostation – SCH 4		
8. vermutete Schadstoffe / Gefährdungen:	standortspezifische Schadstoffe		
9. Untersuchungsstelle	Analysen Service GmbH · Umwelt- und Öllabor Leipzig

B. Vor-Ort-Gegebenheiten					
10. Abfallart / Allgemeine Beschreibung des Abfalls: 17 01 07				Boden-Bauschutt-Gemisch (grobkörniger Boden mit 30-40 % Ziegel+Beton)

10.1 Farbe:	braun, rötlich, grau		10.2 Konsistenz:	locker	
10.3 Körnung: [mm]	< 50		10.4 Geruch:	arttypisch	
11.1 Gesamtvolumen:	-		11.2 Teilhaufwerk:	ca. 2 m ³

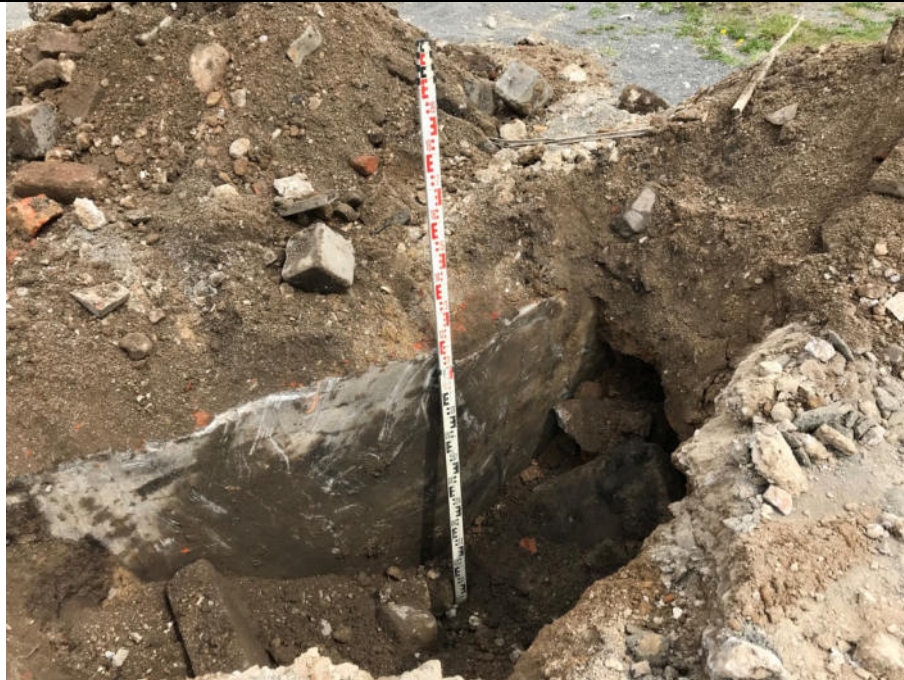
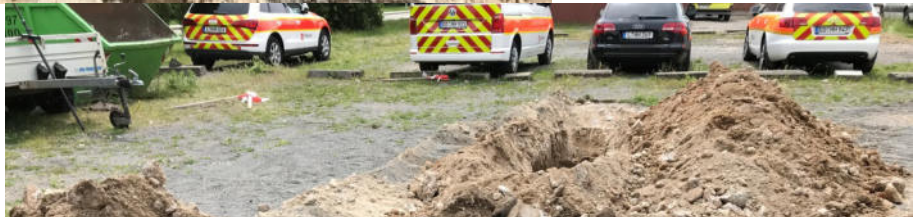
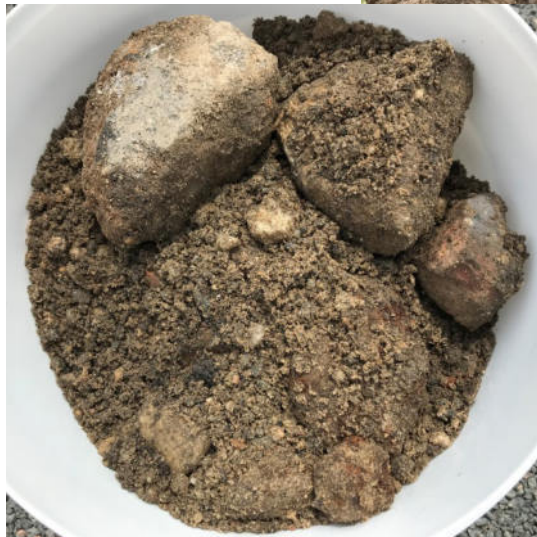
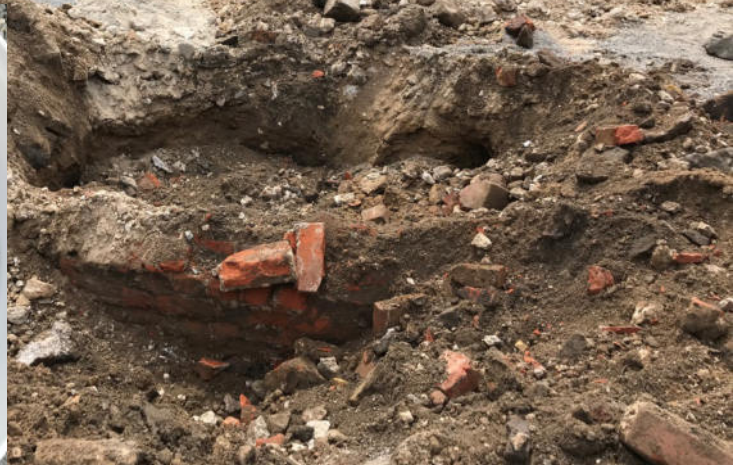
C. Lageskizze und/oder Fotodokumentation

A. Allgemeine Angaben			
0. a) Proben-Bezeichnung:	MP Auffüllung SCH 5 0-1,2 m	0. b) Proben-Nr.:	19/18115
1. Auftraggeber:	Stadtwerke Leipzig GmbH		
2. Ort: (Ort, Straße, Objekt)	Standort Südost Arno-Nitzsche-Straße 35, 04277 Leipzig		
3. Grund der Probenahme:	Deklaration		
4. a) Datum:	28.05.2019	4. b) Uhrzeit:	11:15 – 12:00 Uhr
5. Probennehmer:	Frau Reiners, Multi-Tec GmbH		
6. Anwesende:	Herr März, Multi-Tec GmbH		
7. Herkunft: (Firma, Anschrift)	Standort Südost, Arno-Nitzsche-Straße 35, 04277 Leipzig ehem. Trafostation – SCH 5		
8. vermutete Schadstoffe / Gefährdungen:	standortspezifische Schadstoffe		
9. Untersuchungsstelle	Analysen Service GmbH · Umwelt- und Öllabor Leipzig

B. Vor-Ort-Gegebenheiten							
10. Abfallart / Allgemeine Beschreibung des Abfalls: 17 01 07				Boden-Bauschutt-Gemisch (50% Beton, Ziegel, Metall, Pflastersteine)

10.1 Farbe:	braun, rötlich, grau			10.2 Konsistenz:	locker		
10.3 Körnung: [mm]	< 50			10.4 Geruch:	arttypisch		
11.1 Gesamtvolumen:	-			11.2 Teilhaufwerk:	ca. 2 m ³

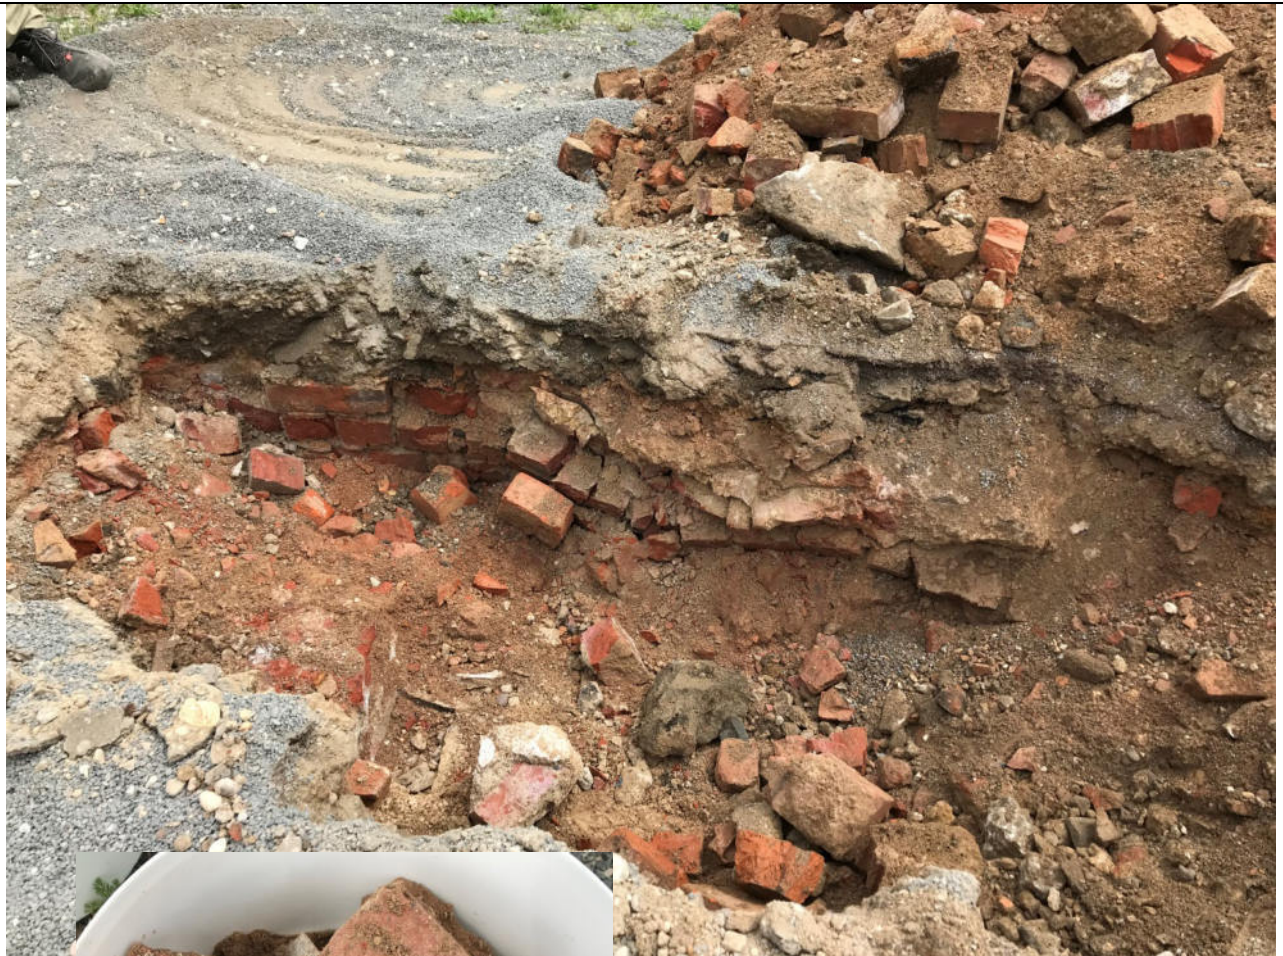
C. Lageskizze und/oder Fotodokumentation

A. Allgemeine Angaben			
0. a) Proben-Bezeichnung:	MP Ziegelschutt SCH 6 0,3-1,0 m	0. b) Proben-Nr.:	19/18116
1. Auftraggeber:	Stadtwerke Leipzig GmbH		
2. Ort: (Ort, Straße, Objekt)	Standort Südost Arno-Nitzsche-Straße 35, 04277 Leipzig		
3. Grund der Probenahme:	Deklaration		
4. a) Datum:	28.05.2019	4. b) Uhrzeit:	12:15 – 12:45 Uhr
5. Probennehmer:	Frau Reiners, Multi-Tec GmbH		
6. Anwesende:	Herr März, Multi-Tec GmbH		
7. Herkunft: (Firma, Anschrift)	Standort Südost, Arno-Nitzsche-Straße 35, 04277 Leipzig ehem. Schornstein – SCH 6		
8. vermutete Schadstoffe / Gefährdungen:	standortspezifische Schadstoffe, Sulfat		
9. Untersuchungsstelle	Analysen Service GmbH · Umwelt- und Öllabor Leipzig

B. Vor-Ort-Gegebenheiten							
10. Abfallart / Allgemeine Beschreibung des Abfalls: 17 01 02				Ziegelschutt			
10.1 Farbe:	rot			10.2 Konsistenz:	fest

10.3 Körnung: [mm]	< 120			10.4 Geruch:	arttypisch		
11.1 Gesamtvolumen:	-			11.2 Teilhaufwerk:	ca. 2 m ³		
11.3 Art der Lagerung:	intakter Untergrund

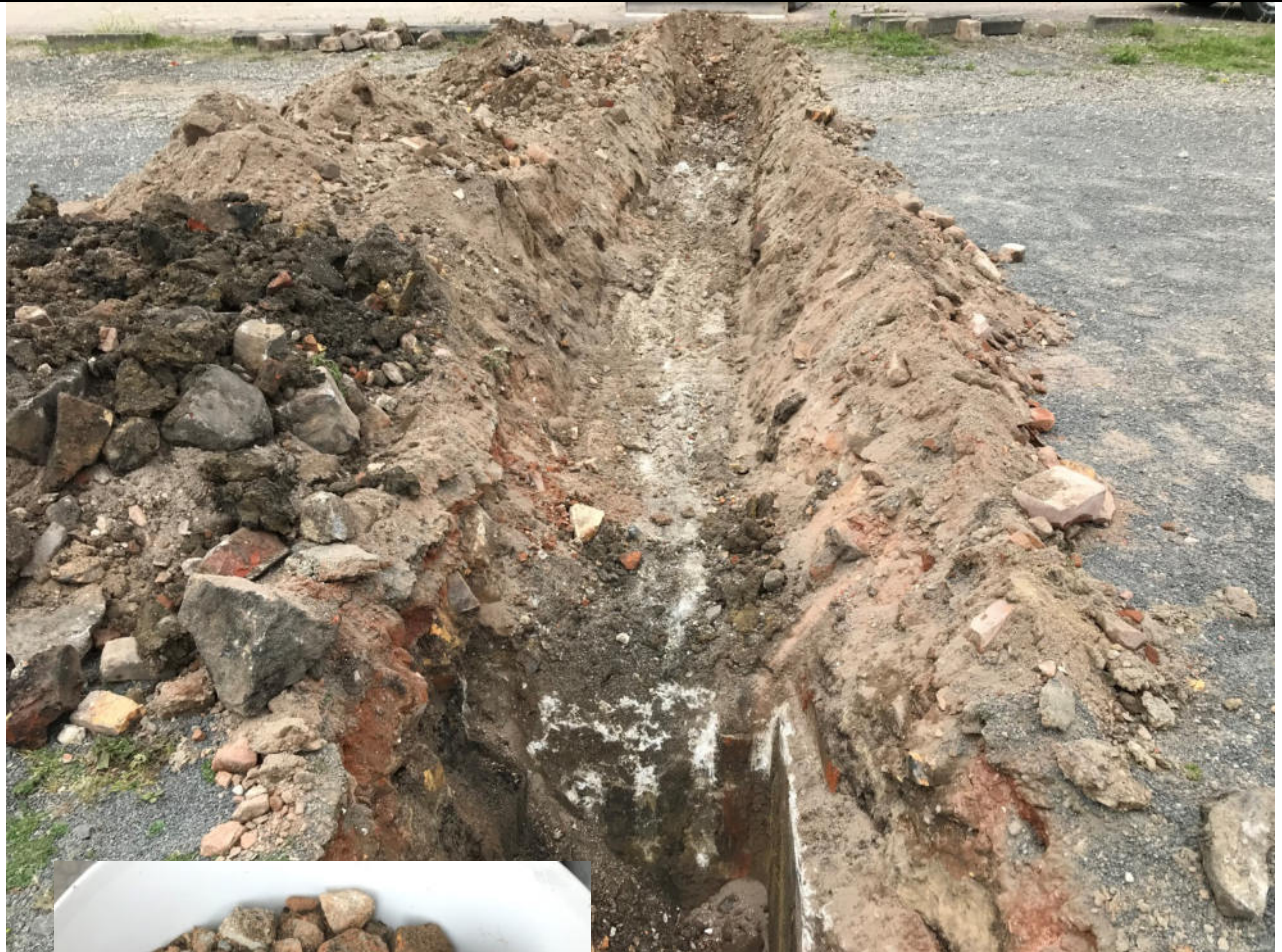
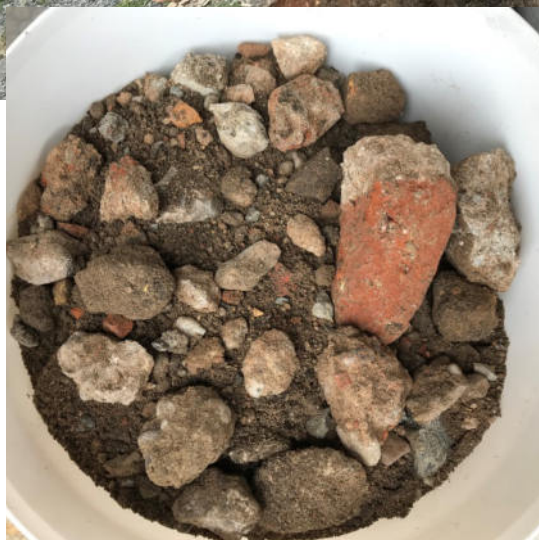
C. Lageskizze und/oder Fotodokumentation

A. Allgemeine Angaben			
0. a) Proben-Bezeichnung:	MP Auffüllung SCH 7 0,1-0,4 m	0. b) Proben-Nr.:	19/18117
1. Auftraggeber:	Stadtwerke Leipzig GmbH		
2. Ort: (Ort, Straße, Objekt)	Standort Südost Arno-Nitzsche-Straße 35, 04277 Leipzig		
3. Grund der Probenahme:	Deklaration		
4. a) Datum:	28.05.2019	4. b) Uhrzeit:	13:30 – 14:15 Uhr
5. Probennehmer:	Frau Reiners, Multi-Tec GmbH		
6. Anwesende:	Herr März, Multi-Tec GmbH		
7. Herkunft: (Firma, Anschrift)	Standort Südost, Arno-Nitzsche-Straße 35, 04277 Leipzig ehem. Kesselhaus – SCH 7		
8. vermutete Schadstoffe / Gefährdungen:	gaswerksspezifische Schadstoffe		
9. Untersuchungsstelle	Analysen Service GmbH · Umwelt- und Öllabor Leipzig

B. Vor-Ort-Gegebenheiten							
10. Abfallart / Allgemeine Beschreibung des Abfalls: 17 01 07				Boden-Bauschutt-Gemisch (50% Beton, Ziegel)			
10.1 Farbe:		graubraun, grau, rot		10.2 Konsistenz:		fest

10.3 Körnung: [mm]		< 50		10.4 Geruch:		arttypisch	
11.1 Gesamtvolumen:		-		11.2 Teilhaufwerk:		ca. 2 m ³	
11.3 Art der Lagerung:		intakter Untergrund

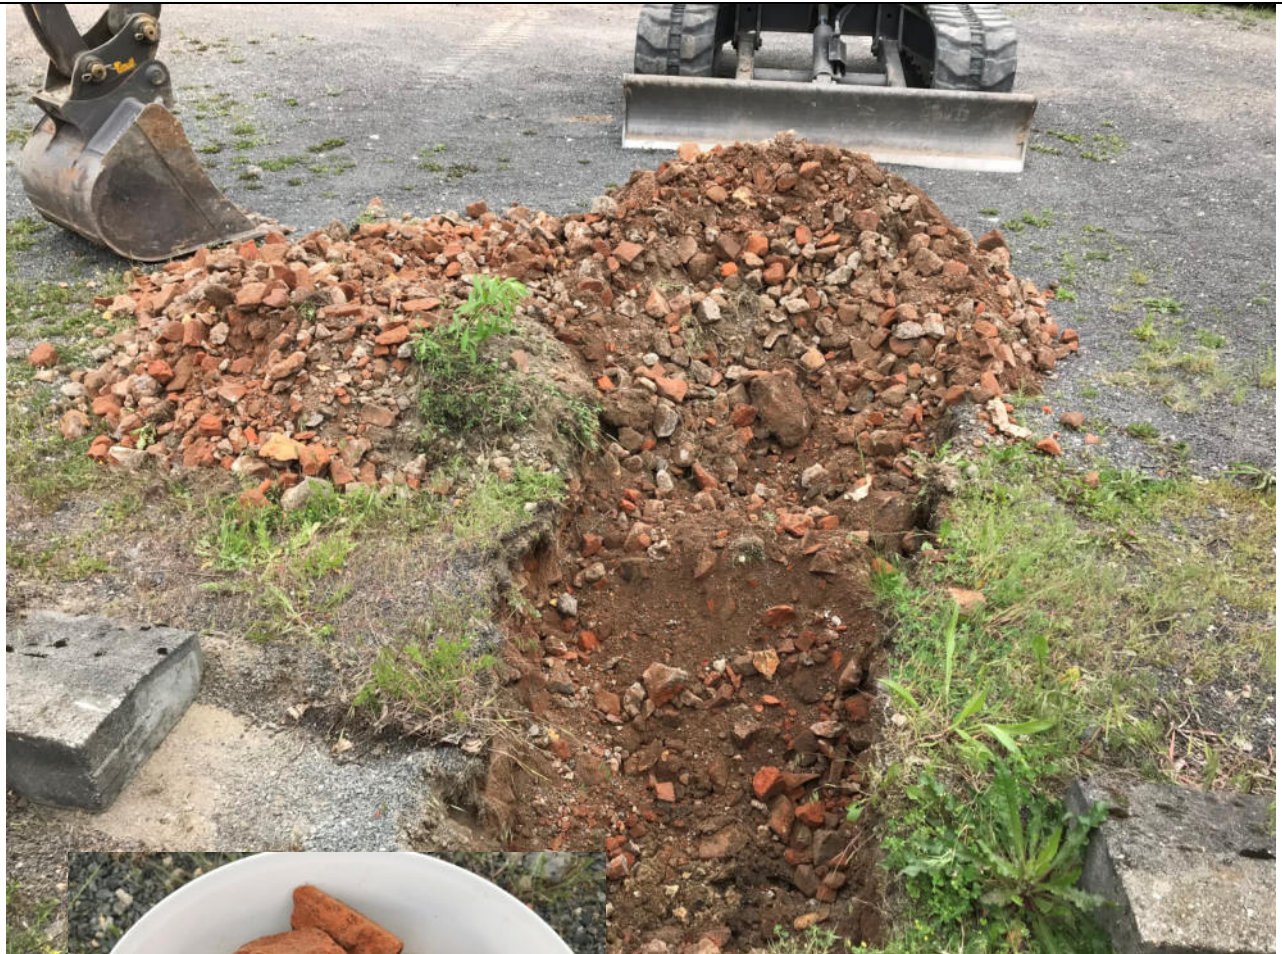
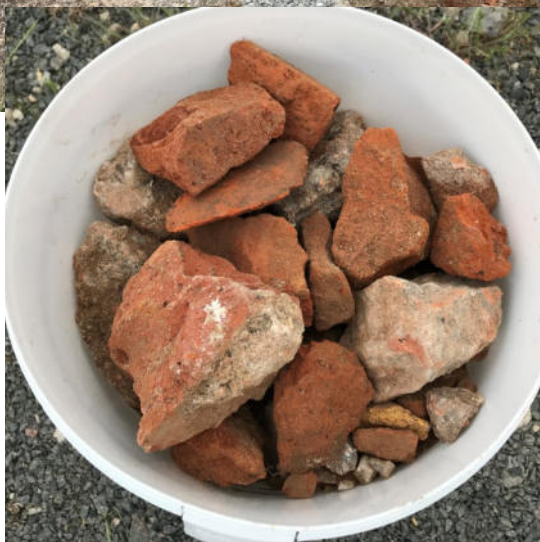
C. Lageskizze und/oder Fotodokumentation

A. Allgemeine Angaben			
0. a) Proben-Bezeichnung:	MP Ziegelschutt SCH 9 0-1,0 m	0. b) Proben-Nr.:	19/18118
1. Auftraggeber:	Stadtwerke Leipzig GmbH		
2. Ort: (Ort, Straße, Objekt)	Standort Südost Arno-Nitzsche-Straße 35, 04277 Leipzig		
3. Grund der Probenahme:	Deklaration		
4. a) Datum:	28.05.2019	4. b) Uhrzeit:	14:45 – 15:15 Uhr
5. Probennehmer:	Frau Reiners, Multi-Tec GmbH		
6. Anwesende:	Herr März, Multi-Tec GmbH		
7. Herkunft: (Firma, Anschrift)	Standort Südost, Arno-Nitzsche-Straße 35, 04277 Leipzig ehem. Werkstätten – SCH 9		
8. vermutete Schadstoffe / Gefährdungen:	gaswerksspezifische Schadstoffe		
9. Untersuchungsstelle	Analysen Service GmbH · Umwelt- und Öllabor Leipzig

B. Vor-Ort-Gegebenheiten							
10. Abfallart / Allgemeine Beschreibung des Abfalls: 17 01 02				Ziegelschutt			
10.1 Farbe:	rot			10.2 Konsistenz:	fest

10.3 Körnung: [mm]	< 120			10.4 Geruch:	arttypisch		
11.1 Gesamtvolumen:	-			11.2 Teilhaufwerk:	ca. 2 m ³		
11.3 Art der Lagerung:	intakter Untergrund

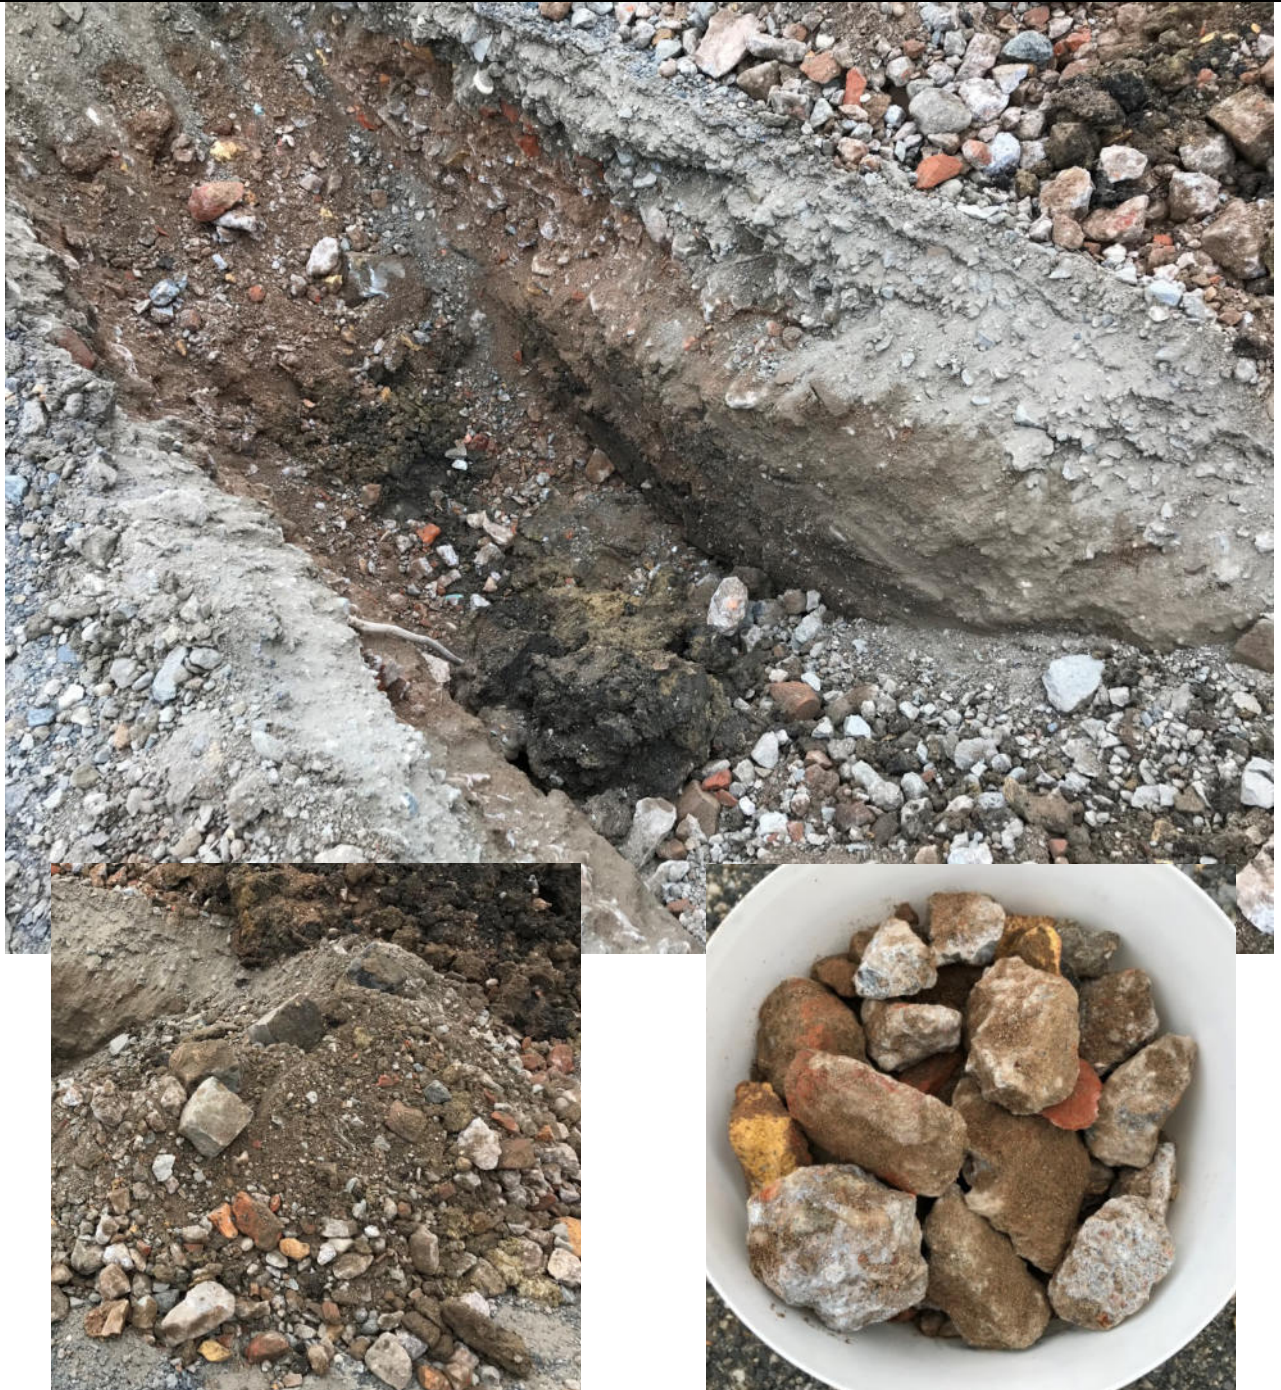
C. Lageskizze und/oder Fotodokumentation

A. Allgemeine Angaben			
0. a) Proben-Bezeichnung:	MP Bauschutt SCH 11 0-0,4 m	0. b) Proben-Nr.:	19/18119
1. Auftraggeber:	Stadtwerke Leipzig GmbH		
2. Ort: (Ort, Straße, Objekt)	Standort Südost Arno-Nitzsche-Straße 35, 04277 Leipzig		
3. Grund der Probenahme:	Deklaration		
4. a) Datum:	29.05.2019	4. b) Uhrzeit:	07:30 – 08:00 Uhr
5. Probennehmer:	Frau Reiners, Multi-Tec GmbH		
6. Anwesende:	Herr März, Multi-Tec GmbH		
7. Herkunft: (Firma, Anschrift)	Standort Südost, Arno-Nitzsche-Straße 35, 04277 Leipzig ehem. Werkstätten – SCH 11		
8. vermutete Schadstoffe / Gefährdungen:	gaswerksspezifische Schadstoffe		
9. Untersuchungsstelle	Analysen Service GmbH · Umwelt- und Öllabor Leipzig

B. Vor-Ort-Gegebenheiten							
10. Abfallart / Allgemeine Beschreibung des Abfalls: 17 01 07				Beton- u. Ziegelschutt (RC)			
10.1 Farbe:	grau, rot, gelb			10.2 Konsistenz:	fest

10.3 Körnung: [mm]	< 120			10.4 Geruch:	arttypisch		
11.1 Gesamtvolumen:	-			11.2 Teilhaufwerk:	ca. 2 m ³		
11.3 Art der Lagerung:	intakter Untergrund

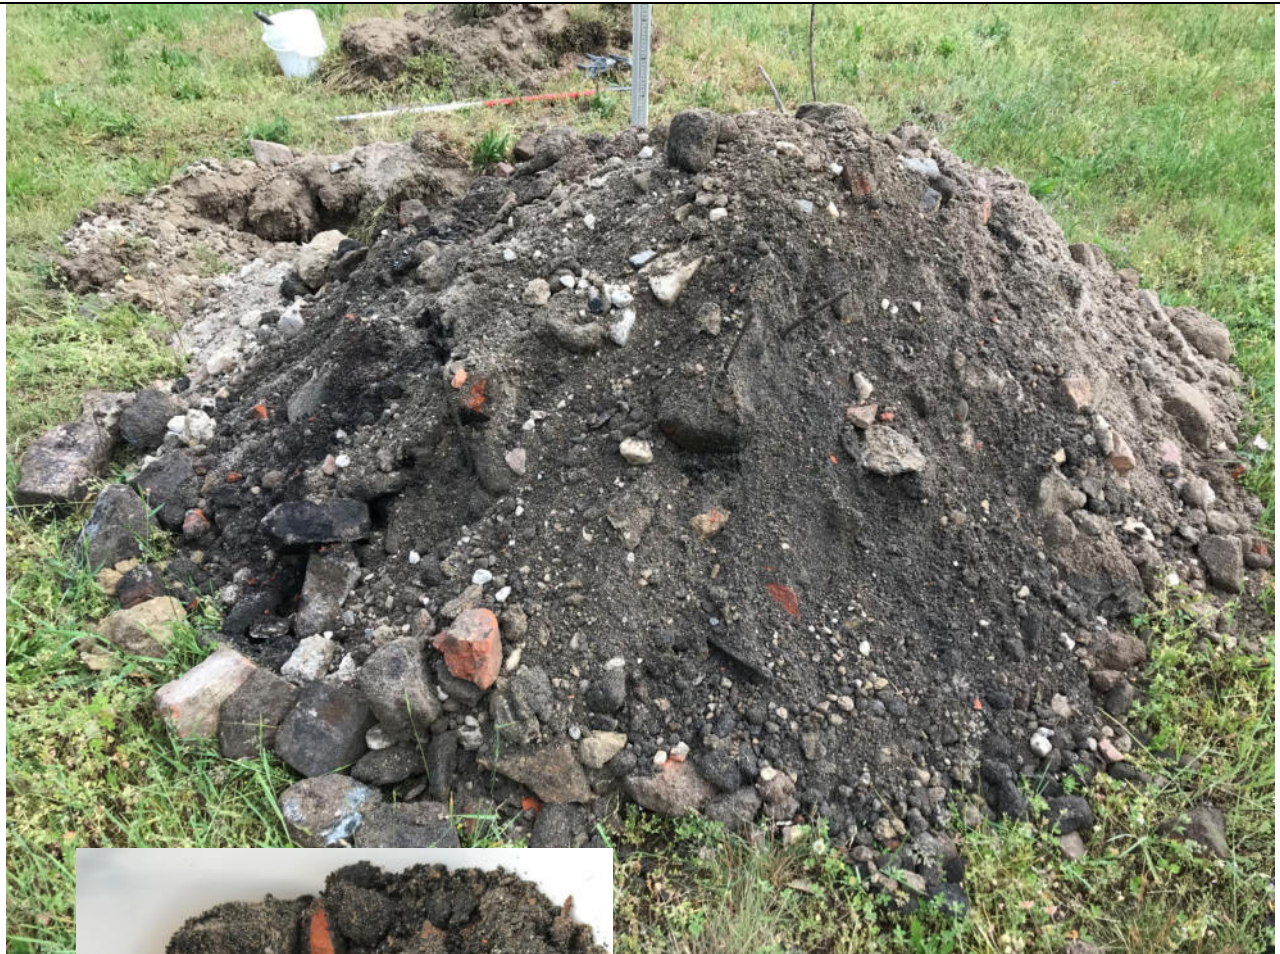
C. Lageskizze und/oder Fotodokumentation

A. Allgemeine Angaben			
0. a) Proben-Bezeichnung:	MP Auffüllung SCH 12 0,6-1,1 m	0. b) Proben-Nr.:	19/18120
1. Auftraggeber:	Stadtwerke Leipzig GmbH		
2. Ort: (Ort, Straße, Objekt)	Standort Südost Arno-Nitzsche-Straße 35, 04277 Leipzig		
3. Grund der Probenahme:	Deklaration		
4. a) Datum:	29.05.2019	4. b) Uhrzeit:	08:30 – 09:00 Uhr
5. Probennehmer:	Frau Reiners, Multi-Tec GmbH		
6. Anwesende:	Herr März, Multi-Tec GmbH		
7. Herkunft: (Firma, Anschrift)	Standort Südost, Arno-Nitzsche-Straße 35, 04277 Leipzig ehem. Schrägkammerofen – SCH 12		
8. vermutete Schadstoffe / Gefährdungen:	gaswerksspezifische Schadstoffe		
9. Untersuchungsstelle	Analysen Service GmbH · Umwelt- und Öllabor Leipzig

B. Vor-Ort-Gegebenheiten							
10. Abfallart / Allgemeine Beschreibung des Abfalls: 17 01 07				Boden-Bauschutt-Gemisch (20-30% Beton, Ziegel, Eisen)

10.1 Farbe:		schwarz, grau		10.2 Konsistenz:		fest	
10.3 Körnung: [mm]		< 50		10.4 Geruch:		arttypisch	
11.1 Gesamtvolumen:		-		11.2 Teilhaufwerk:		ca. 2 m ³

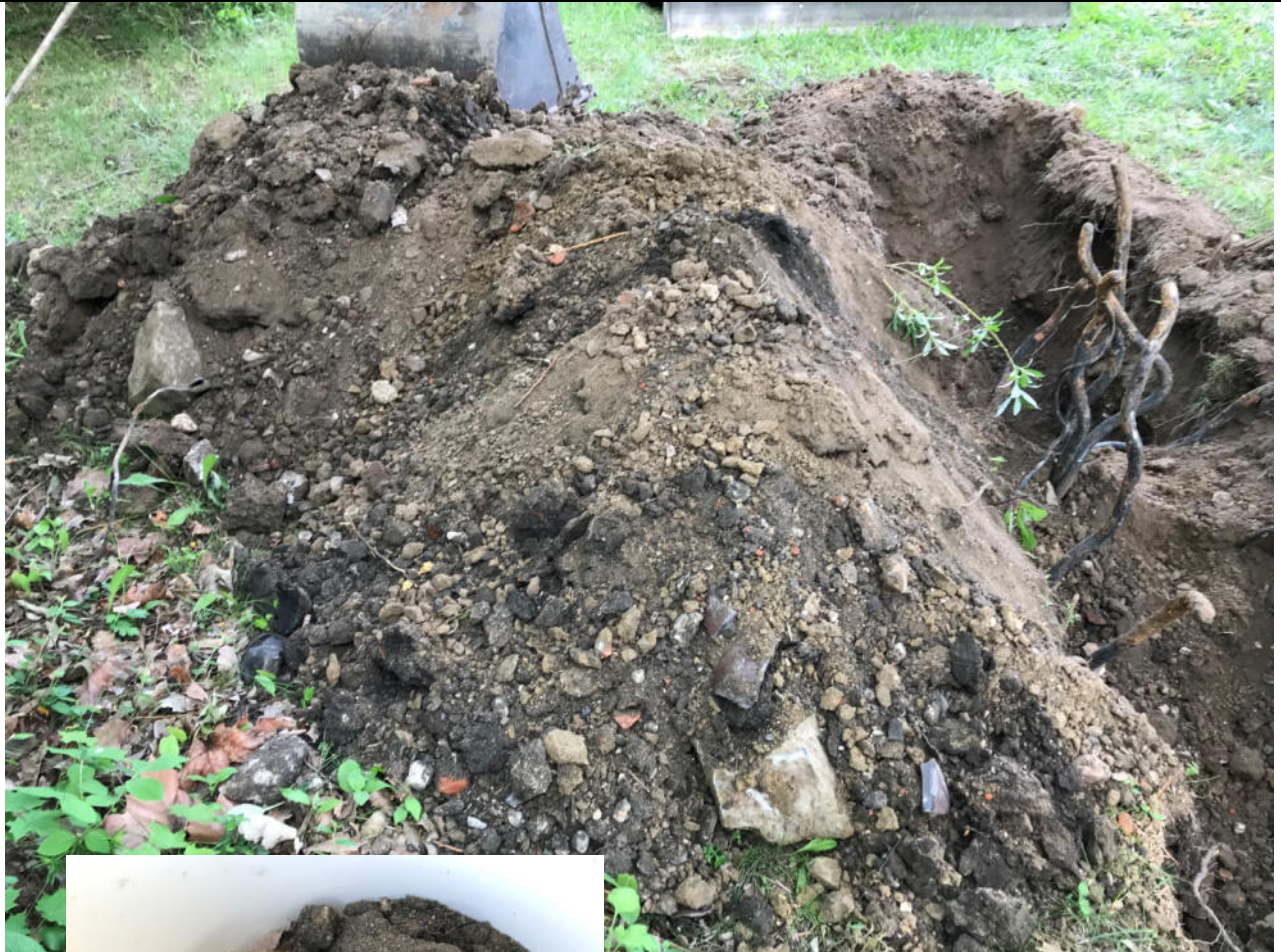
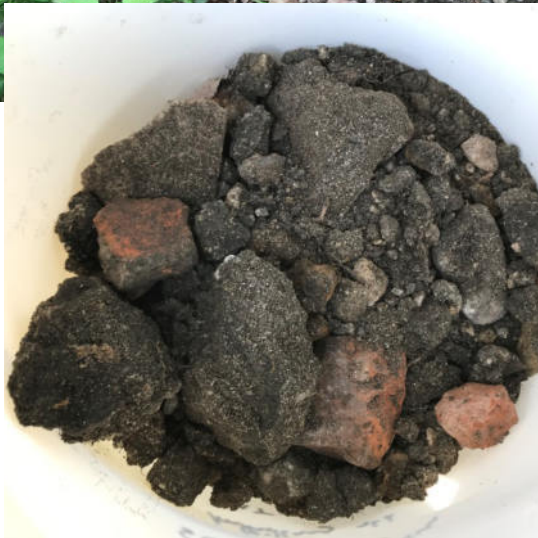
C. Lageskizze und/oder Fotodokumentation

A. Allgemeine Angaben			
0. a) Proben-Bezeichnung:	MP Auffüllung SCH 14 0,4-0,6 m	0. b) Proben-Nr.:	19/18121
1. Auftraggeber:	Stadtwerke Leipzig GmbH		
2. Ort: (Ort, Straße, Objekt)	Standort Südost Arno-Nitzsche-Straße 35, 04277 Leipzig		
3. Grund der Probenahme:	Deklaration		
4. a) Datum:	29.05.2019	4. b) Uhrzeit:	09:45 – 10:15 Uhr
5. Probennehmer:	Frau Reiners, Multi-Tec GmbH		
6. Anwesende:	Herr März, Multi-Tec GmbH		
7. Herkunft: (Firma, Anschrift)	Standort Südost, Arno-Nitzsche-Straße 35, 04277 Leipzig ehem. Kohlen-Bunkerturm – SCH 14		
8. vermutete Schadstoffe / Gefährdungen:	gaswerksspezifische Schadstoffe		
9. Untersuchungsstelle	Analysen Service GmbH · Umwelt- und Öllabor Leipzig

B. Vor-Ort-Gegebenheiten							
10. Abfallart / Allgemeine Beschreibung des Abfalls: 17 01 07				Boden-Bauschutt-Gemisch (30% Beton, Ziegel, Eisen)			
10.1 Farbe:		schwarz, grau, rot		10.2 Konsistenz:		fest

10.3 Körnung: [mm]		< 50		10.4 Geruch:		arttypisch	
11.1 Gesamtvolumen:		-		11.2 Teilhaufwerk:		ca. 2 m ³	
11.3 Art der Lagerung:		intakter Untergrund

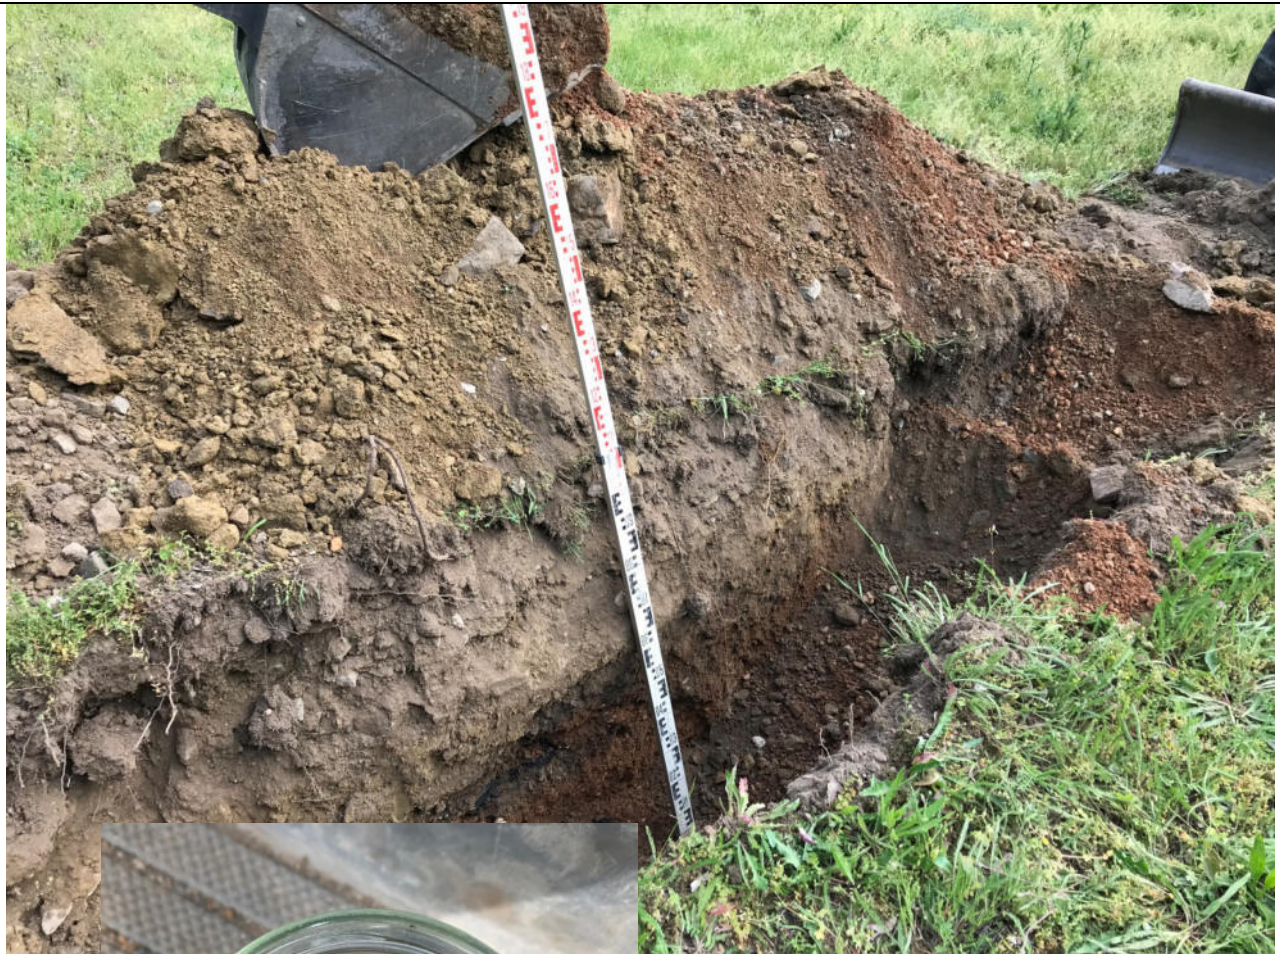
C. Lageskizze und/oder Fotodokumentation

B. Vor-Ort-Gegebenheiten						
10. Abfallart / Allgemeine Beschreibung des Abfalls: 17 03 03*			Kohlenteer und teerhaltige Produkte			
10.1 Farbe:	schwarz		10.2 Konsistenz:	fest

18. Probenvorbereitung:	-					
19. Probentransport :	ungekühlt, direkt ins Labor					
20. Vor-Ort-Untersuchung	visuelle und organoleptische Prüfung					
21. Beobachtungen bei der Probenahme: (z.B. Einflüsse bei der Probenahme, Auffälligkeiten beim Probenmaterial, etc.)		Untersuchung auf PAK
