**Titel:** EG BBS Burgdorf  
Katasterplan Asbest

**Projekt:** Schadstoffkataster BBS Burgdorf,  
Berliner Ring 28, 31303 Burgdorf

**AG:** Region Hannover,  
30169 Hannover, Hildesheimer Straße 20

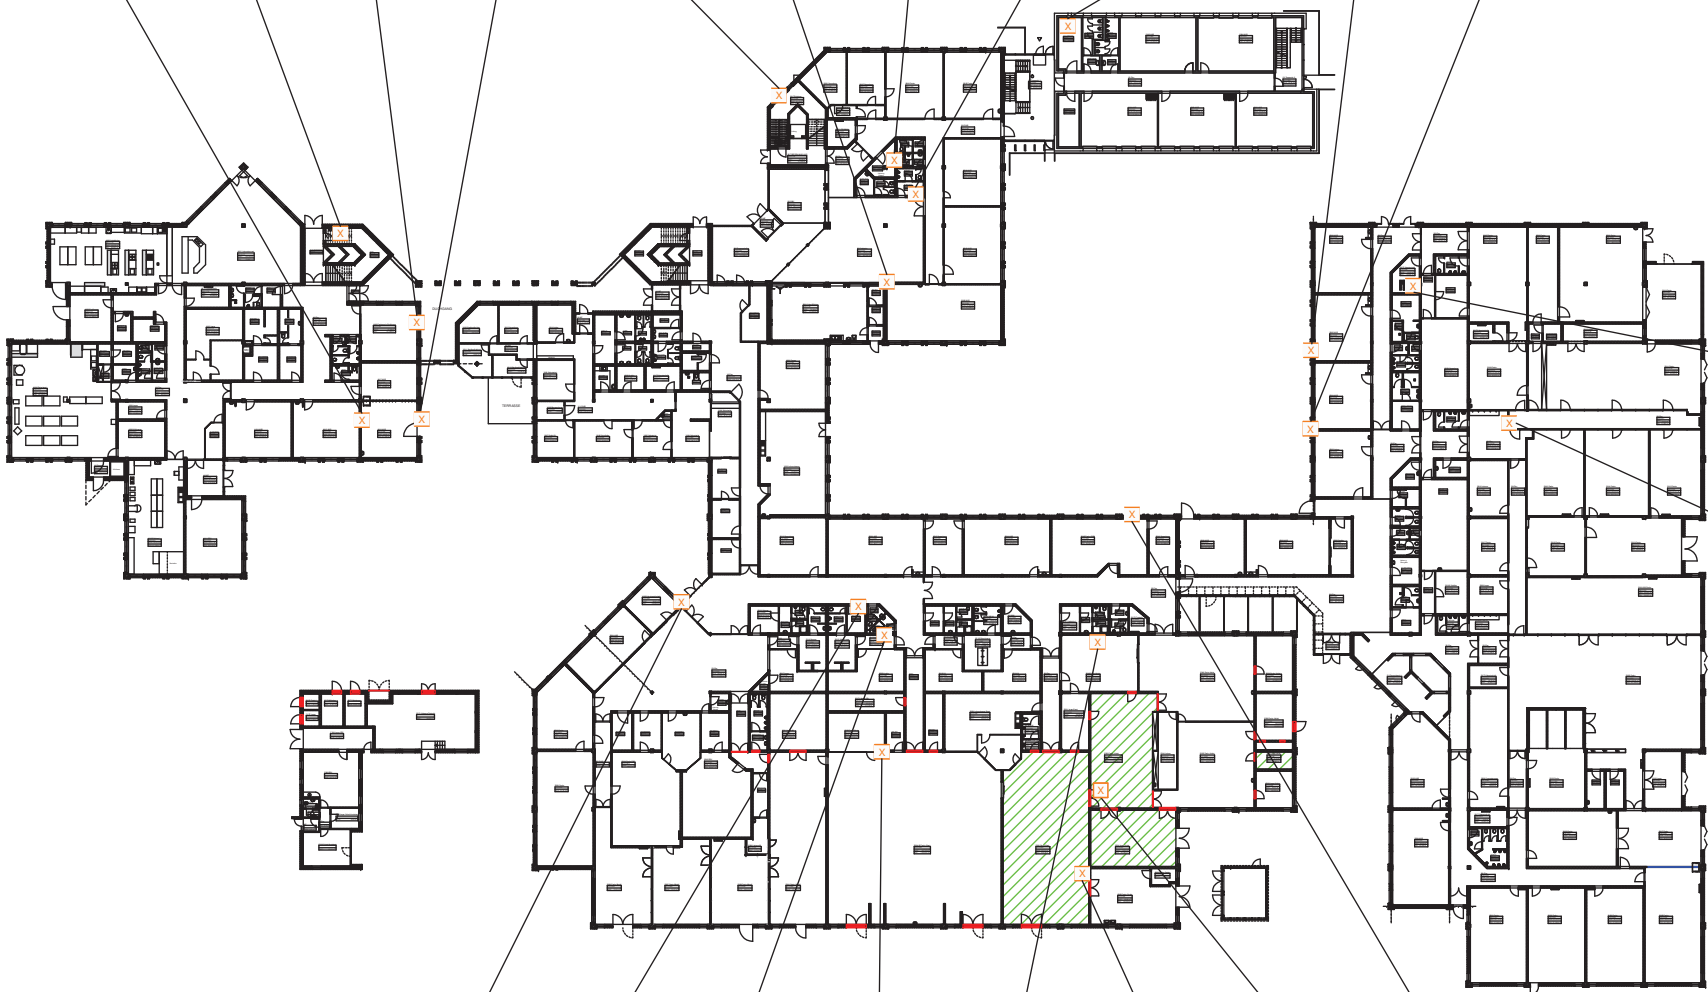
ASB-P	ASB-P	ASB-P	ASB-P	ASB-P	ASB-P	ASB-P	ASB-P	ASB-P	ASB-P	ASB-P
02.09.2014	02.09.2014	02.09.2014	02.09.2014	02.09.2014	02.09.2014	02.09.2014	02.09.2014	02.09.2014	02.09.2014	02.09.2014
14-127580-10	14-127580-11	14-127580-09	14-127580-15	14-127580-17	14-127580-21	14-127580-02	14-127580-01	14-127580-03	14-127580-20	14-127580-18
Fugenmasse Fliesenspiegel	Dichtungsmatte	Gebäudefuge	Anschlussfuge MW-Tür	Gebäudefuge außen	Anschlussfuge	Dichtung Klappe	Fugenmasse Fliesenspiegel	Verkleidungsplatte Lüftungskanal	Fensteranschluss- fuge schwarz	Gebäudefuge
-/-	Chrysotil	-/-	-/-	-/-	-/-	-/-	-/-	KMF	-/-	-/-

Alle Brandschutztüren, Brandschutzklappen, Dichtungen der Lüftungskanäle, NH-Sicherungen, Flanschdichtungen (Heizrohr) und Flachdichtungen (Rippenheizkörper) sind als asbesthaltig eingestuft.

Sämtliche Deckenauflagen und Rohrleitungen wurden aufgrund des exemplarischen Nachweises in die Kategorie K2 eingestuft.

ASB-P
02.09.2014
14-163913-03
Fugenmasse Lüftungszentrale
Chrysotil
ASB-P
02.09.2014
14-127580-12
Verkleidungsplatte Raumteiler
org. Fasern

ASB-P	ASB-P	ASB-P	ASB-P	ASB-P	ASB-P	ASB-P	ASB-P
02.09.2014	02.09.2014	02.09.2014	02.09.2014	02.09.2014	02.09.2014	02.09.2014	02.09.2014
14-127580-16	14-127580-04	14-127580-05	14-127580-06	14-163913-02	14-127580-07	14-127580-08	14-127580-19
Gebäudefuge außen	Fugenmasse Fliesenspiegel	Anschlussfuge	Anschlussfuge Pfeiler/Glastür	Ausgleichsmasse Paket	Stampfasphalt	Dichtung Lüftung	Fensteranschluss- fuge schwarz, außen
-/-	-/-	-/-	-/-	-/-	-/-	Chrysotil	-/-

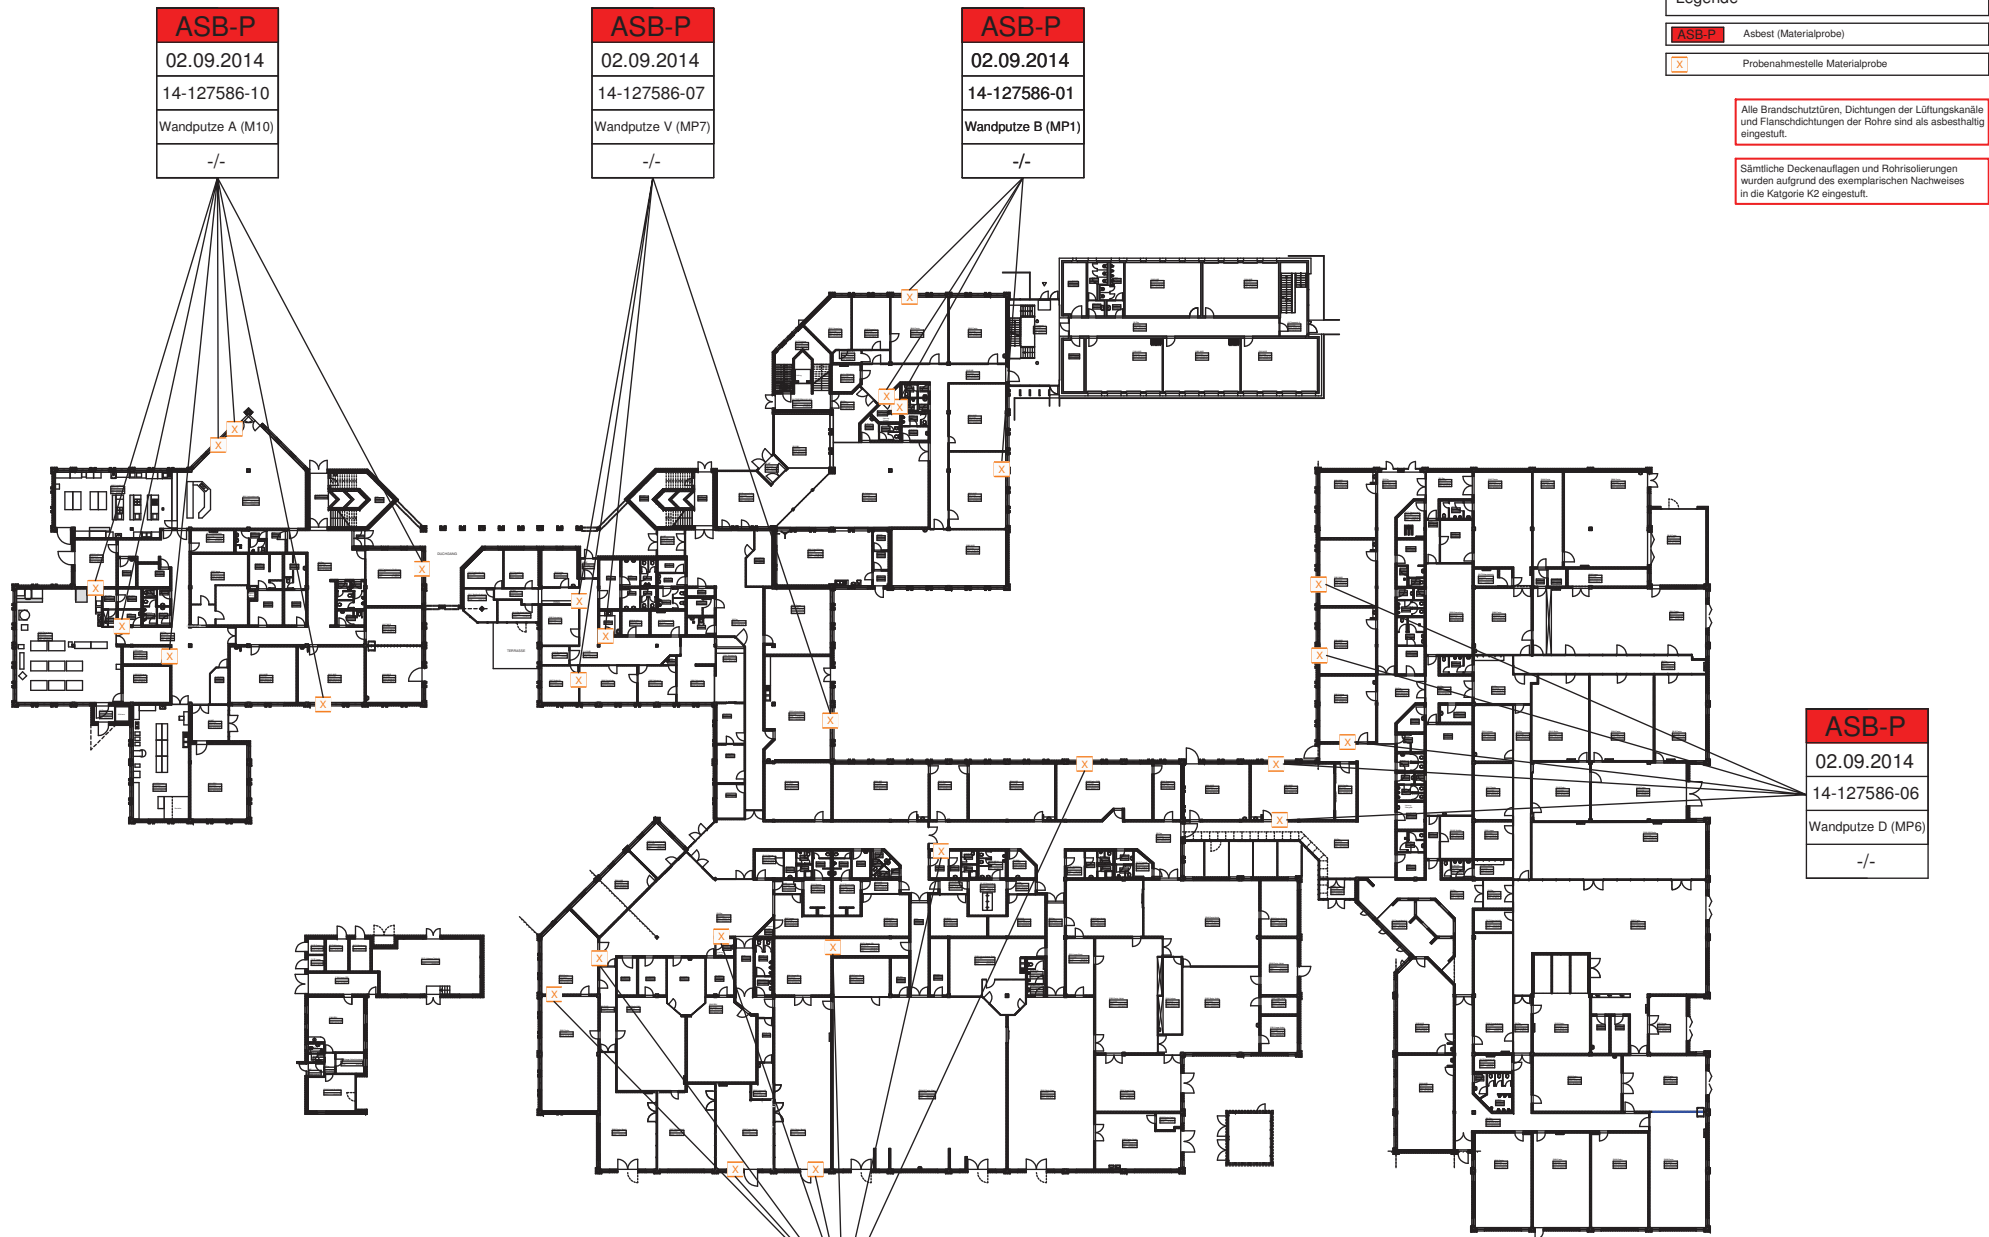
**Titel:** EG BBS Burgdorf  
 Katasterplan Asbest-SBH (Wandputz)

**ASB-P**  
 02.09.2014  
 14-127586-10  
 Wandputze A (M10)  
 -/-

**ASB-P**  
 02.09.2014  
 14-127586-07  
 Wandputze V (MP7)  
 -/-

**ASB-P**  
 02.09.2014  
 14-127586-01  
 Wandputze B (MP1)  
 -/-

**ASB-P**  
 02.09.2014  
 14-127586-06  
 Wandputze D (MP6)  
 -/-

**ASB-P**  
 02.09.2014  
 14-127586-01  
 Wandputze E (MP1)  
 -/-

Alle Brandschutztüren, Dichtungen der Lüftungskanäle und Flanschdichtungen der Rohre sind als asbesthaltig eingestuft.

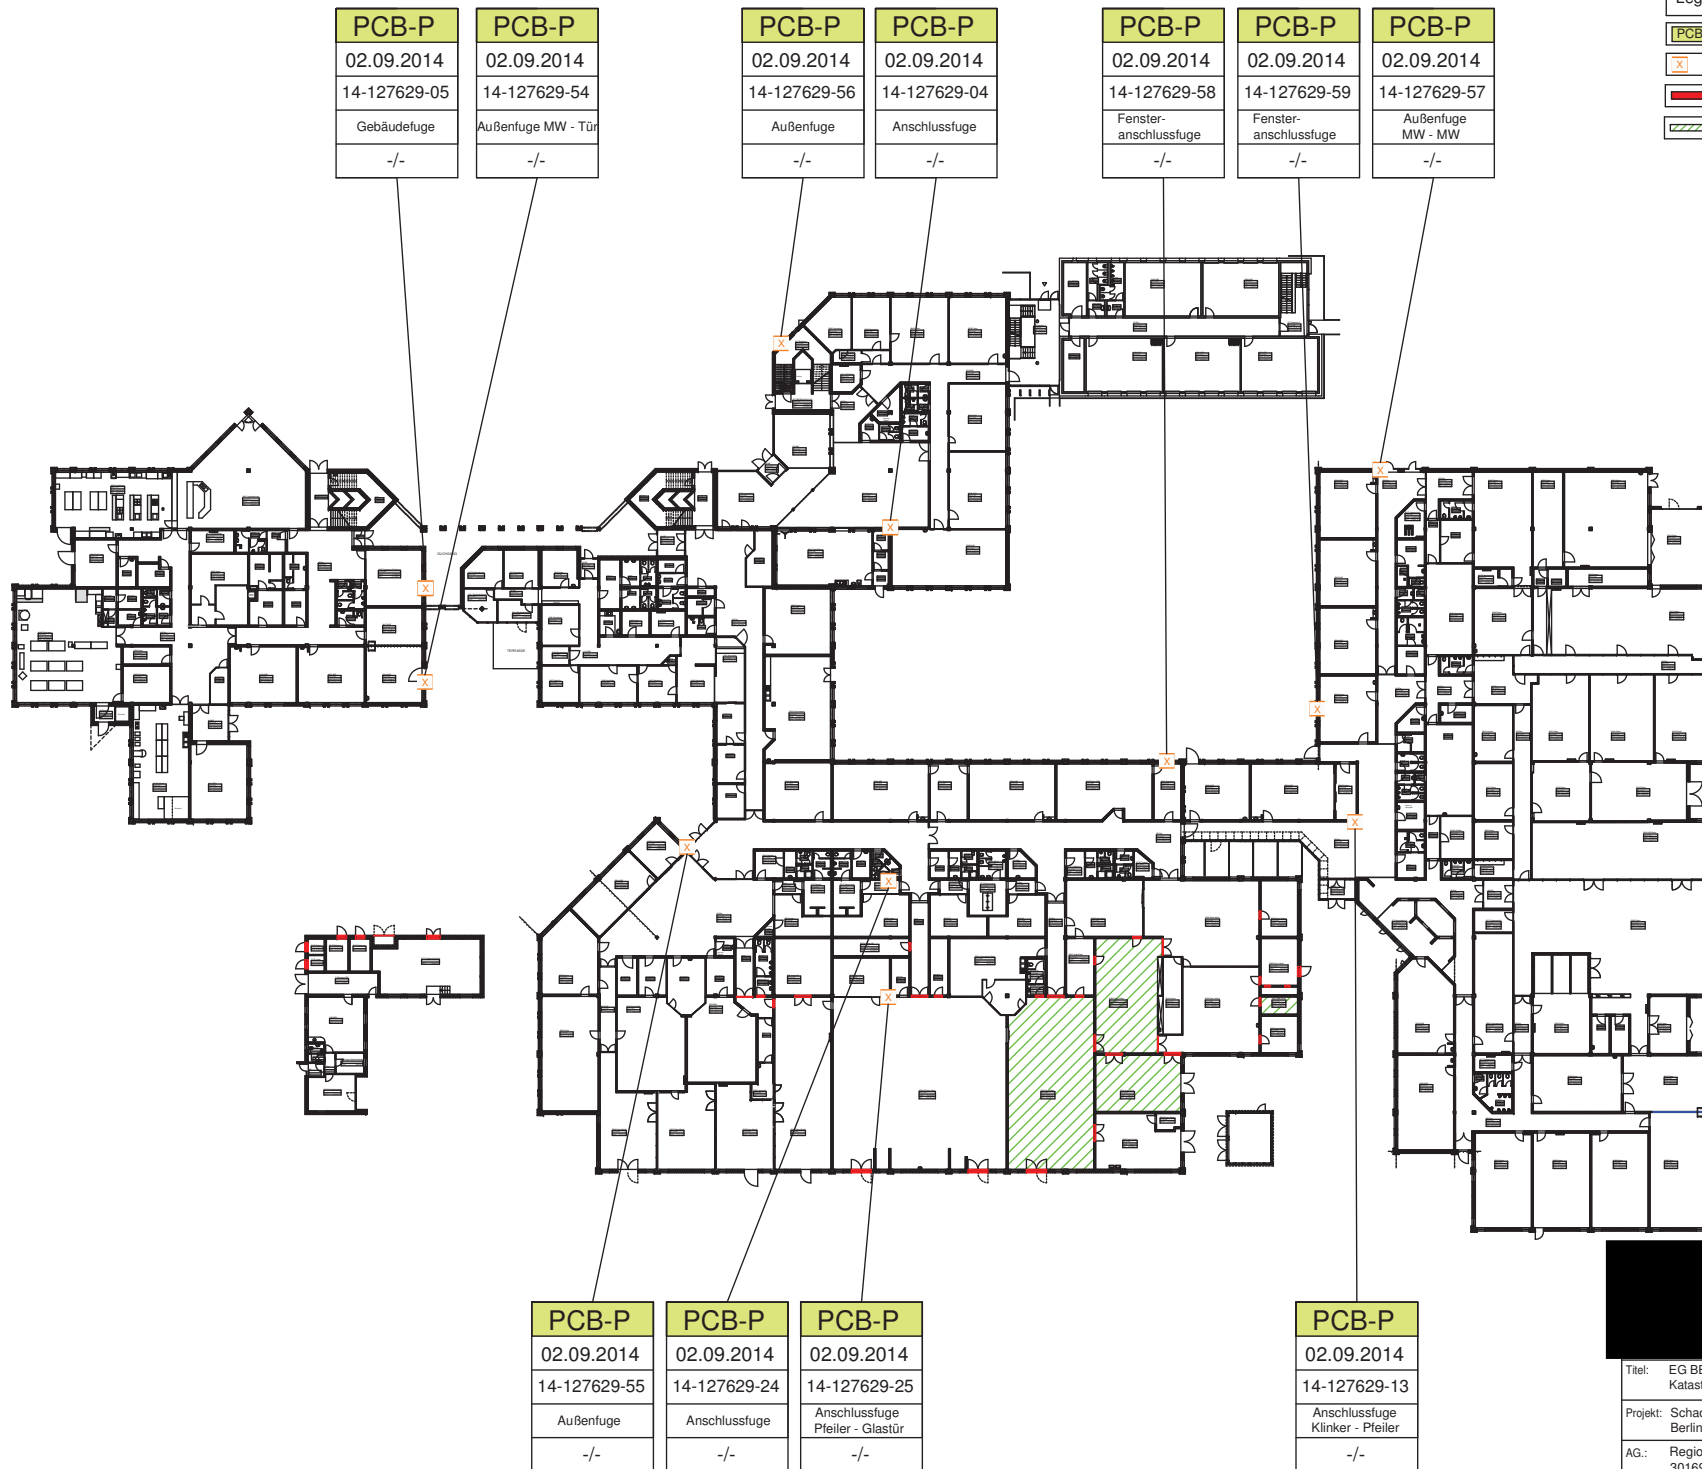
Titel:	EG BBS Burgdorf Katasterplan Gebäudefugen
Projekt:	Schadstoffkataster BBS Burgdorf, Berliner Ring 28, 31303 Burgdorf
AG.:	Region Hannover, 30169 Hannover, Hildesheimer Straße 20

PCB-P
02.09.2014
14-127629-05
Gebäudefuge
-/-

PCB-P
02.09.2014
14-127629-54
Außenfuge MW - Tür
-/-

PCB-P
02.09.2014
14-127629-56
Außenfuge
-/-

PCB-P
02.09.2014
14-127629-04
Anschlussfuge
-/-

PCB-P
02.09.2014
14-127629-58
Fenster- anschlussfuge
-/-

PCB-P
02.09.2014
14-127629-59
Fenster- anschlussfuge
-/-

PCB-P
02.09.2014
14-127629-57
Außenfuge MW - MW
-/-

PCB-P
02.09.2014
14-127629-55
Außenfuge
-/-

PCB-P
02.09.2014
14-127629-24
Anschlussfuge
-/-

PCB-P
02.09.2014
14-127629-25
Anschlussfuge Pfeiler - Glastür
-/-

PCB-P
02.09.2014
14-127629-13
Anschlussfuge Klinker - Pfeiler
-/-

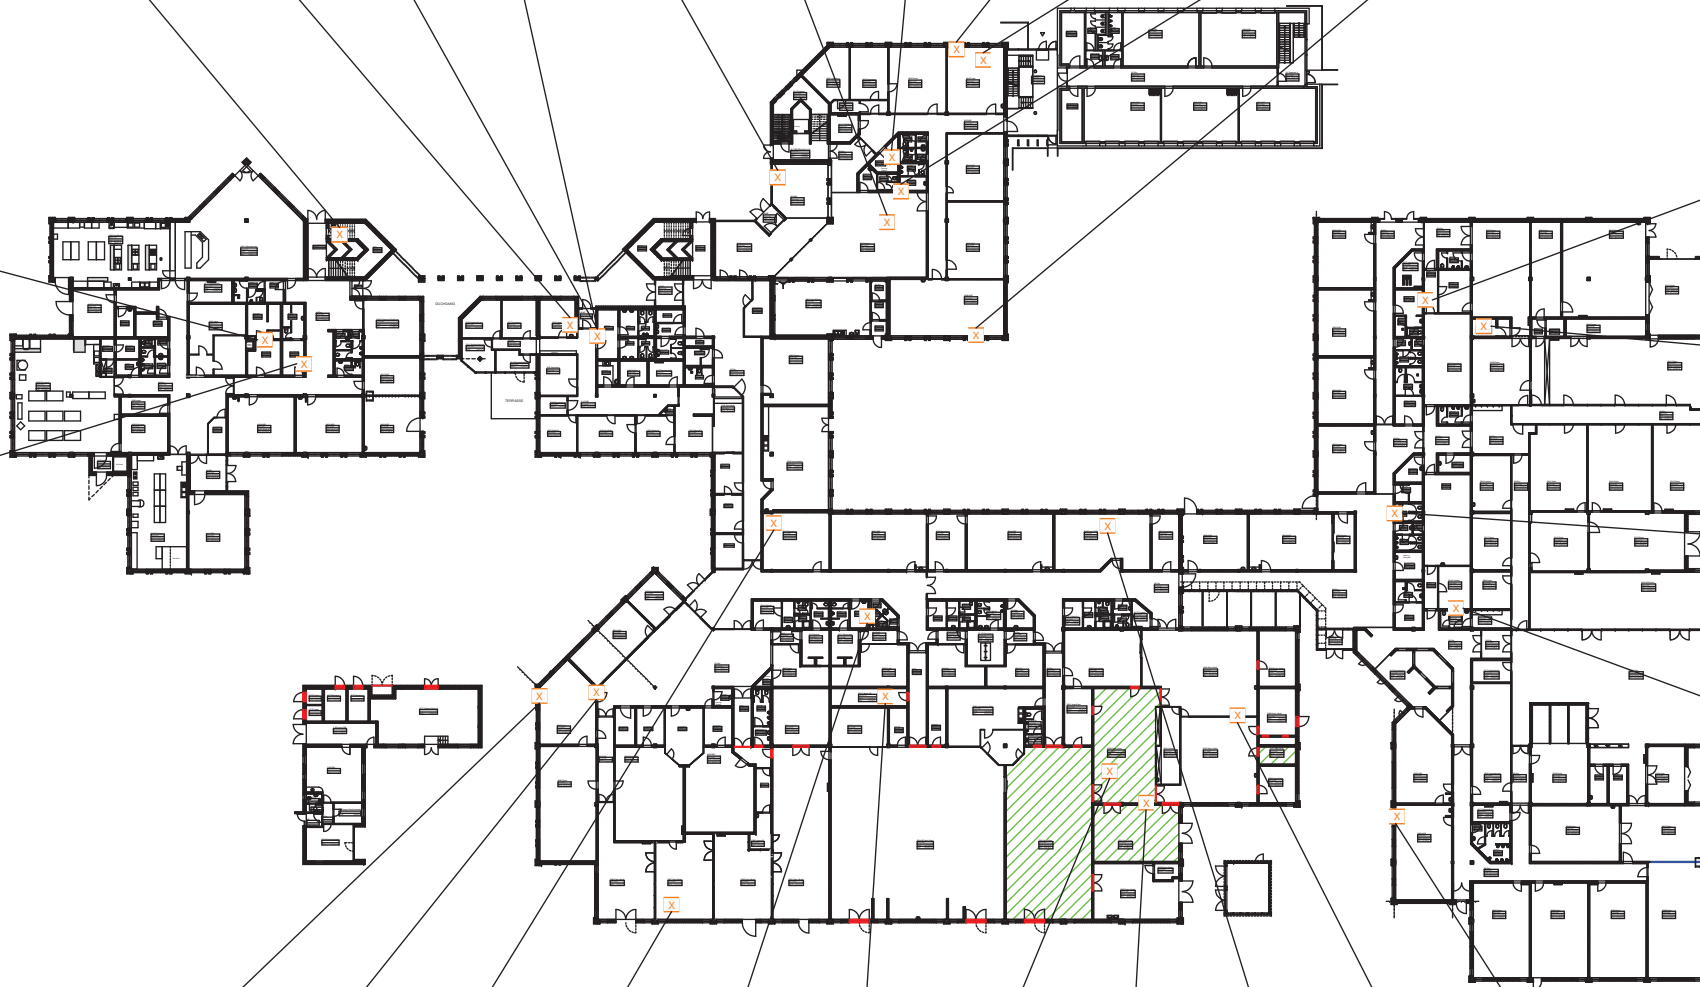
Titel: EG BBS Burgdorf  
Katasterplan PCB

PCB-P	PCB-P	PCB-P	PCB-P	PCB-P	PCB-P	PCB-P	PCB-P	PCB-P	PCB-P	PCB-P
02.09.2014	02.09.2014	02.09.2014	02.09.2014	02.09.2014	02.09.2014	02.09.2014	02.09.2014	02.09.2014	02.09.2014	02.09.2014
14-127629-08	14-127629-33	14-127629-32	14-127629-31	14-127629-02	14-127629-01	14-127629-10	14-127629-12	14-127629-11	14-127629-03	14-127629-09
Bodenbeschichtung	Deckenplatte	Heizkörperfarbe	Anschlussfuge	Heizkörperfarbe	Stützpfilerfarbe	Fußbodenbelag	Heizkörperfarbe	Fußbodenbelag	Farbe Türzarge	Heizkörperfarbe
6,3 mg/kg	-/-	-/-	-/-	-/-	-/-	-/-	-/-	-/-	-/-	-/-

PCB-P
02.09.2014
14-127629-06
Zargenfarbe
-/-

PCB-P
02.09.2014
14-127629-07
Heizkörperfarbe
-/-

PCB-P
02.09.2014
14-127629-18
Wandfarbe
-/-

PCB-P
02.09.2014
14-127629-17
Bodenbeschichtung
-/-

PCB-P
02.09.2014
14-127629-14
Türzargenfarbe
-/-

PCB-P
02.09.2014
14-127629-15
Wandfarbe
-/-

PCB-P	PCB-P	PCB-P	PCB-P	PCB-P	PCB-P	PCB-P	PCB-P	PCB-P	PCB-P	PCB-P
02.09.2014	02.09.2014	02.09.2014	02.09.2014	02.09.2014	02.09.2014	02.09.2014	02.09.2014	02.09.2014	02.09.2014	02.09.2014
14-127629-19	14-127629-20	14-127629-22	14-127629-21	14-127629-23	14-127629-30	14-127629-26	14-127629-27	14-127629-29	14-127629-28	14-127629-16
Heizkörperfarbe	Türzargenfarbe	Fußbodenbelag	Fußbodenbeschichtung	Wandfarbe	Fußbodenfarbe	Stahlträgerfarbe	Heizkörperfarbe	Fußbodenbelag	Metalverkleidung Fensterfarbe	Heizkörperfarbe
-/-	-/-	-/-	-/-	-/-	-/-	21,8 mg/kg	-/-	-/-	-/-	-/-

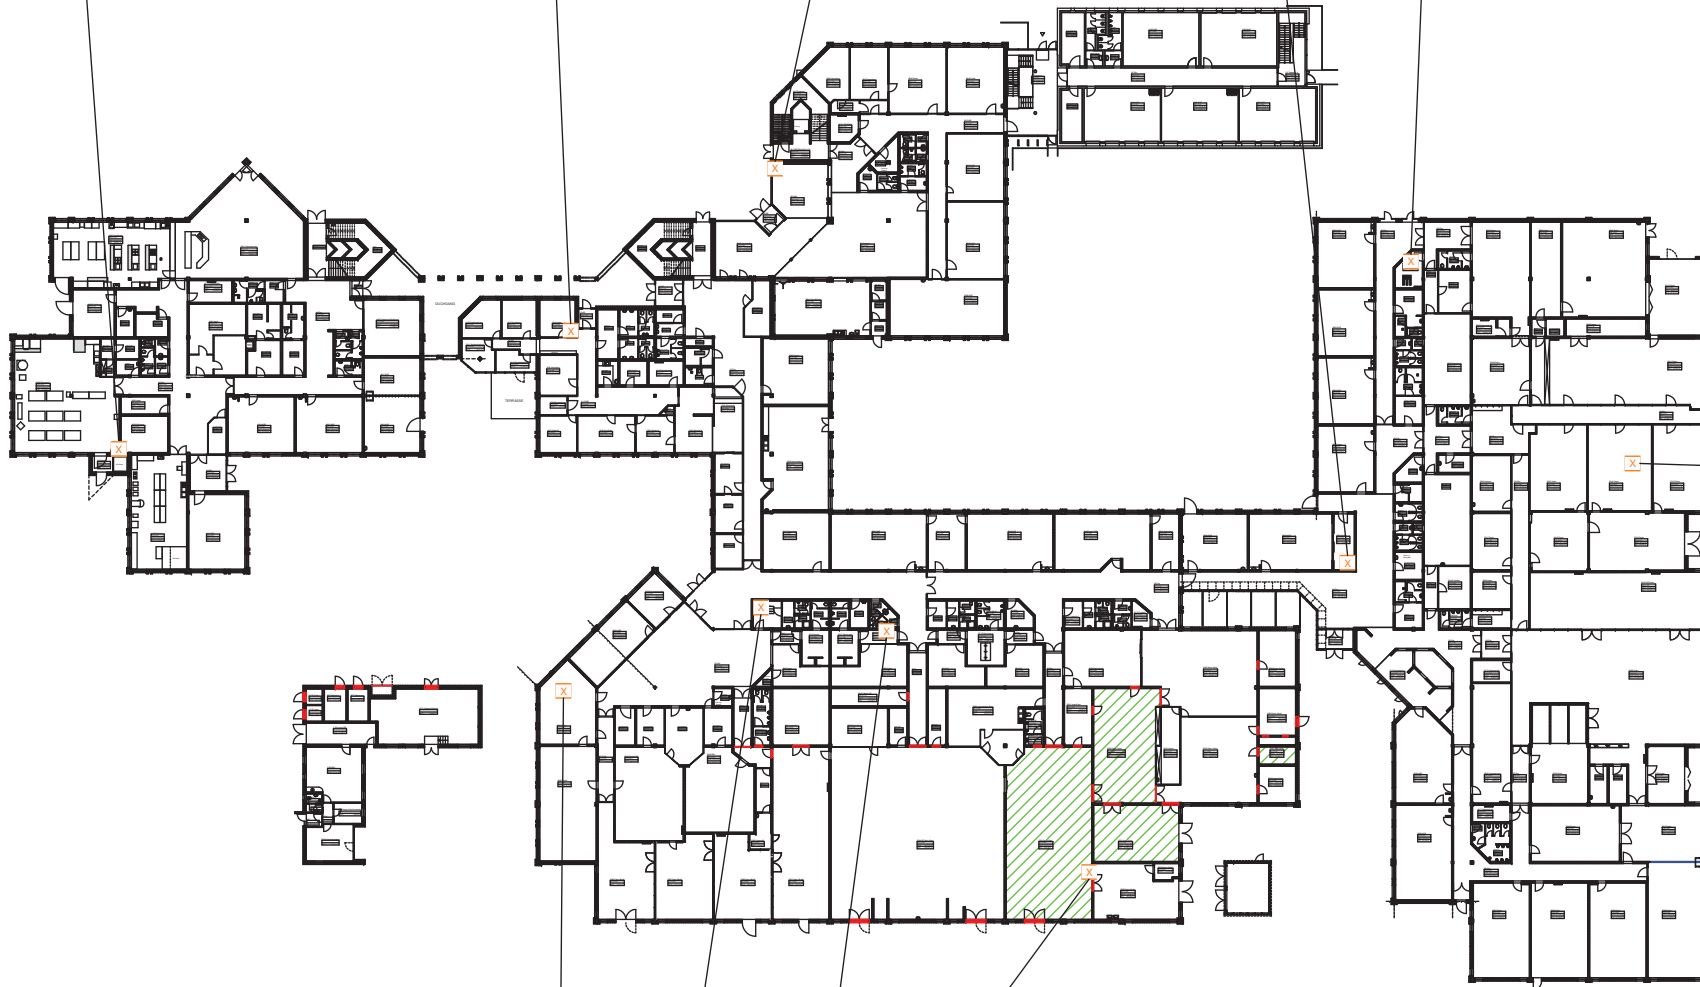
**Titel:** EG BBS Burgdorf  
Katasterplan

<b>PAK-P</b>
02.09.2014
14-127638-01
Abdichtung unter Kühlraum
29 mg/kg

<b>HCH</b>	<b>PCP-P</b>
02.09.2014	02.09.2014
14-127567-02	14-127567-02
Deckenplatte	Deckenplatte
<1 mg/kg	<1 mg/kg

<b>HCH</b>	<b>PCP-P</b>
02.09.2014	02.09.2014
14-127567-01	14-127567-01
Holzpfleiler	Holzpfleiler
270 mg/kg	<1 mg/kg

<b>KMF</b>
02.09.2014
14-127636-02
Deckenplatte
21

<b>KMF</b>
02.09.2014
14-127636-01
Deckenauflage
20

<b>KMF</b>
02.09.2014
14-127636-03
Abhängendecke/ Akustikdecke
3

<b>KMF</b>
02.09.2014
14-127636-04
Rohrisolierung
23

<b>KMF</b>
02.09.2014
14-127636-05
Deckenplatte
-2

<b>PAK-P</b>
02.09.2014
14-127638-02
Füllmasse unter Anschlussfuge
43 mg/kg

<b>PAK-P</b>
02.09.2014
14-127638-03
Stampfasphalt
10.000 mg/kg

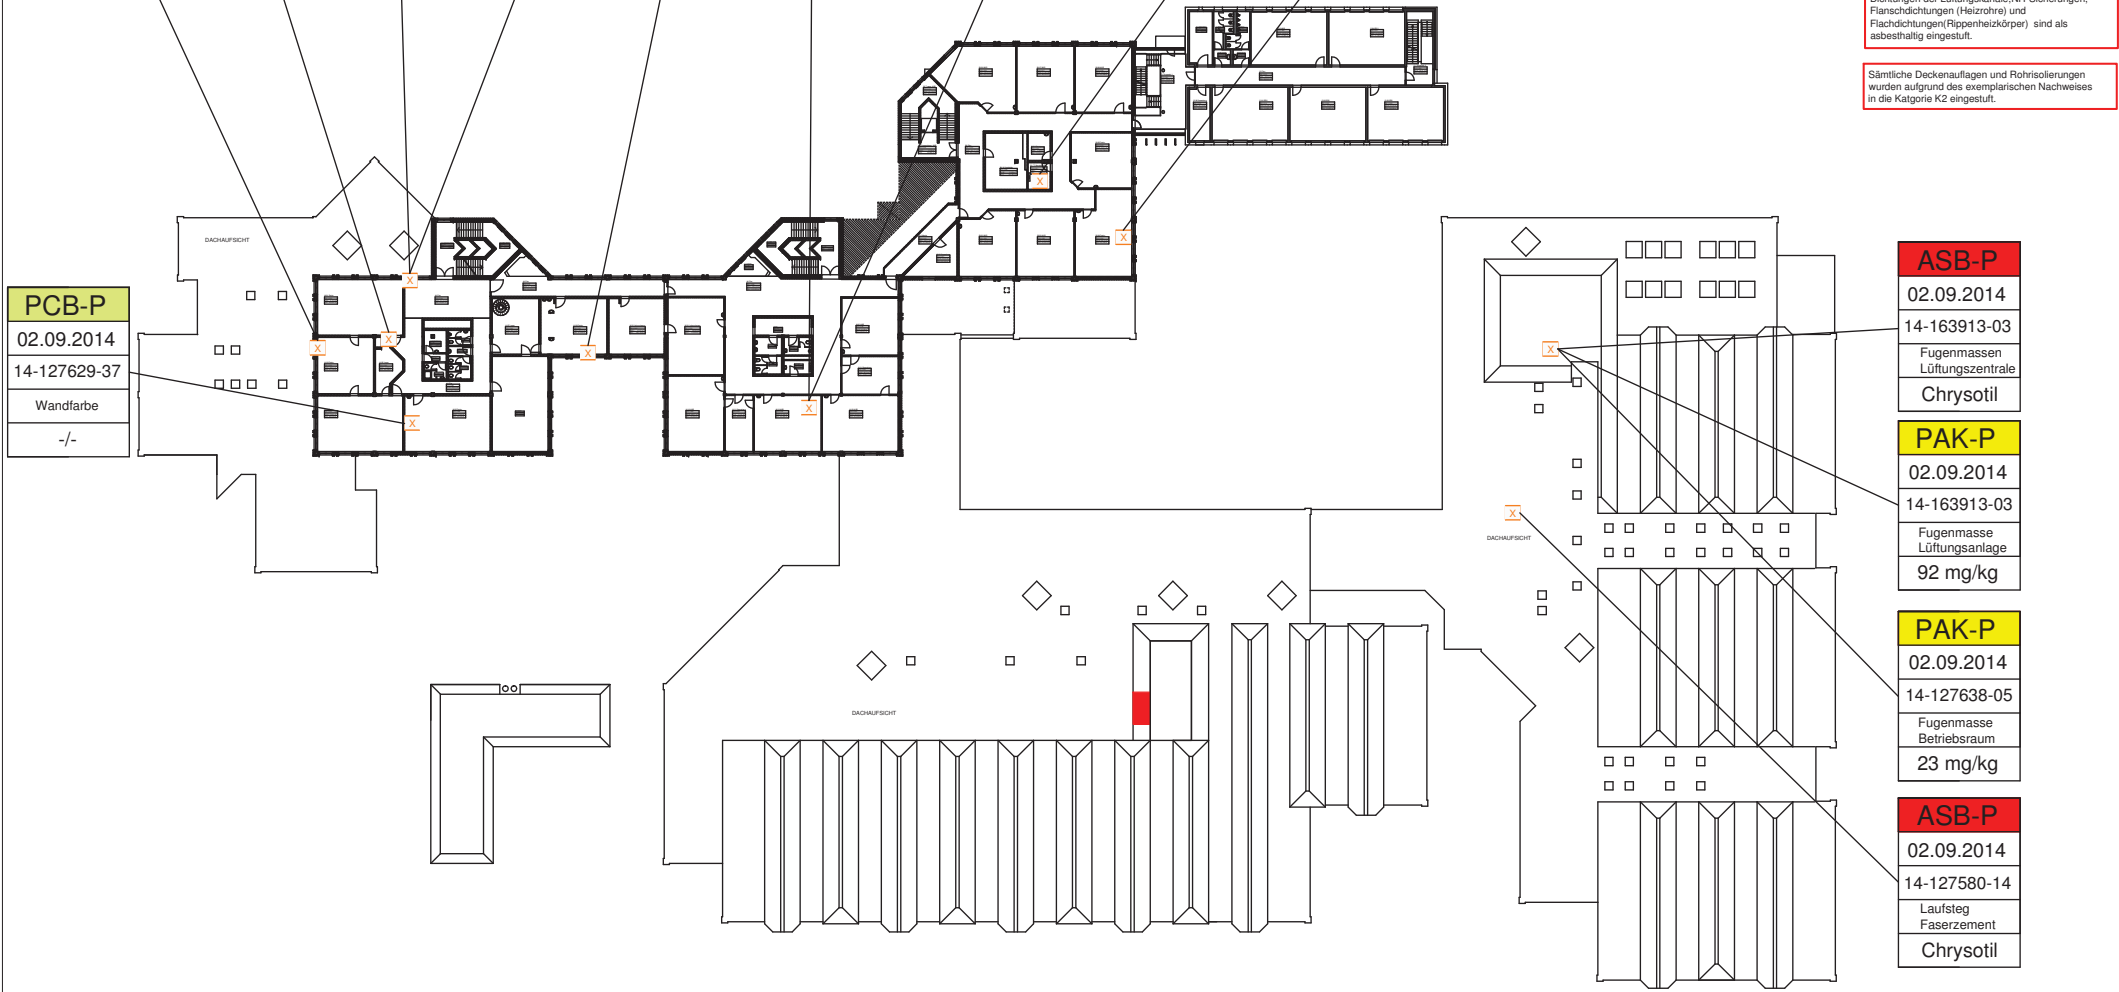
Titel: 1. OG BBS Burgdorf  
 Katasterplan Asbest  
 Projekt: Schadstoffkataster BBS Burgdorf,  
 Berliner Ring 28, 31303 Burgdorf  
 AG.: Region Hannover,  
 30169 Hannover, Hildesheimer Straße 20

<b>PCB-P</b>	<b>PCB-P</b>	<b>PCB-P</b>	<b>PCB-P</b>	<b>ASB-P</b>	<b>PCB-P</b>	<b>HCH</b>	<b>PCP-P</b>	<b>PCB-P</b>	<b>PCB-P</b>
02.09.2014	02.09.2014	02.09.2014	02.09.2014	02.09.2014	02.09.2014	02.09.2014	02.09.2014	02.09.2014	02.09.2014
14-127629-35	14-127629-36	14-127629-34	14-127629-38	14-127580-13	14-127629-39	14-127567-03	14-127567-03	14-127629-40	14-127629-41
Heizkörperfarbe	Fußbodenbelag	Heizkörperfarbe	Wandfarbe	Putz Pfeiler	Deckenplatte	Deckenplatte	Deckenplatte	Fußbodenbelag	Fußbodenbelag
-/-	-/-	-/-	-/-	org. Fasern	-/-	<1 mg/kg	<1 mg/kg	-/-	-/-

<b>PCB-P</b>
02.09.2014
14-127629-37
Wandfarbe
-/-

<b>ASB-P</b>
02.09.2014
14-163913-03
Fugenmassen Lüftungszentrale
Chrysotil

<b>PAK-P</b>
02.09.2014
14-163913-03
Fugenmasse Lüftungsanlage
92 mg/kg

<b>PAK-P</b>
02.09.2014
14-127638-05
Fugenmasse Betriebsraum
23 mg/kg

<b>ASB-P</b>
02.09.2014
14-127580-14
Laufsteg Faserzement
Chrysotil

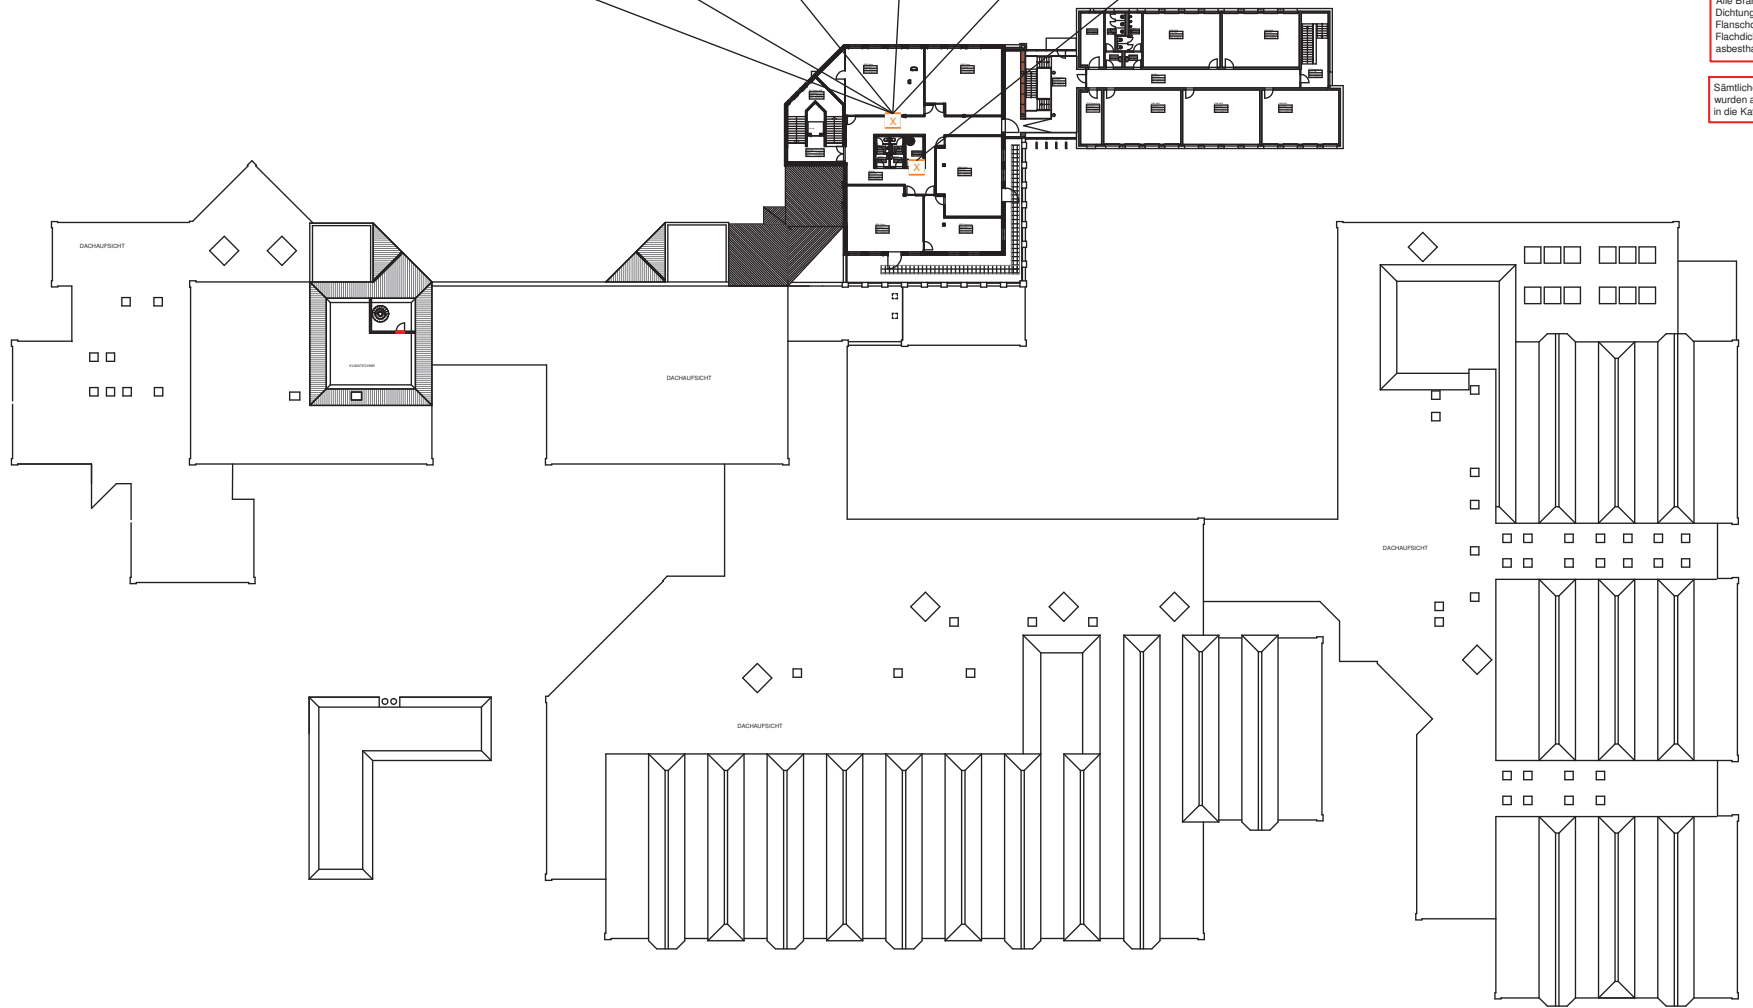
Titel: 2. OG BBS Burgdorf  
 Katasterplan Asbest  
 Projekt: Schadstoffkataster BBS Burgdorf,  
 Berliner Ring 28, 31303 Burgdorf  
 AG.: Region Hannover,  
 30169 Hannover, Hildesheimer Straße 20

PAK-P	ASB-P	ASB-P	PCB-P	PCB-P	PCB-P
02.09.2014	02.09.2014	02.09.2014	02.09.2014	02.09.2014	02.09.2014
14-127638-04	14-127629-42	14-163913-01	14-127629-42	14-127629-43	14-127629-44
Kleber Fußboden	Fußbodenbelag	Kleber Fußbodenbelag	Fußbodenbelag	Fußbodenkleber	Fugenmasse (weiß)
24 mg/kg	-/-	-/-	-/-	-/-	-/-

Alle Brandschutztüren, Brandschutzklappen, Dichtungen der Lüftungskanäle, NH-Sicherungen, Flanschdichtungen (Heizrohre) und Flachdichtungen (Rippenheizkörper), Rohrleitungen und Verkleidungsplatten (Fassade, Regeneinläufe) sind als asbesthaltig eingestuft.

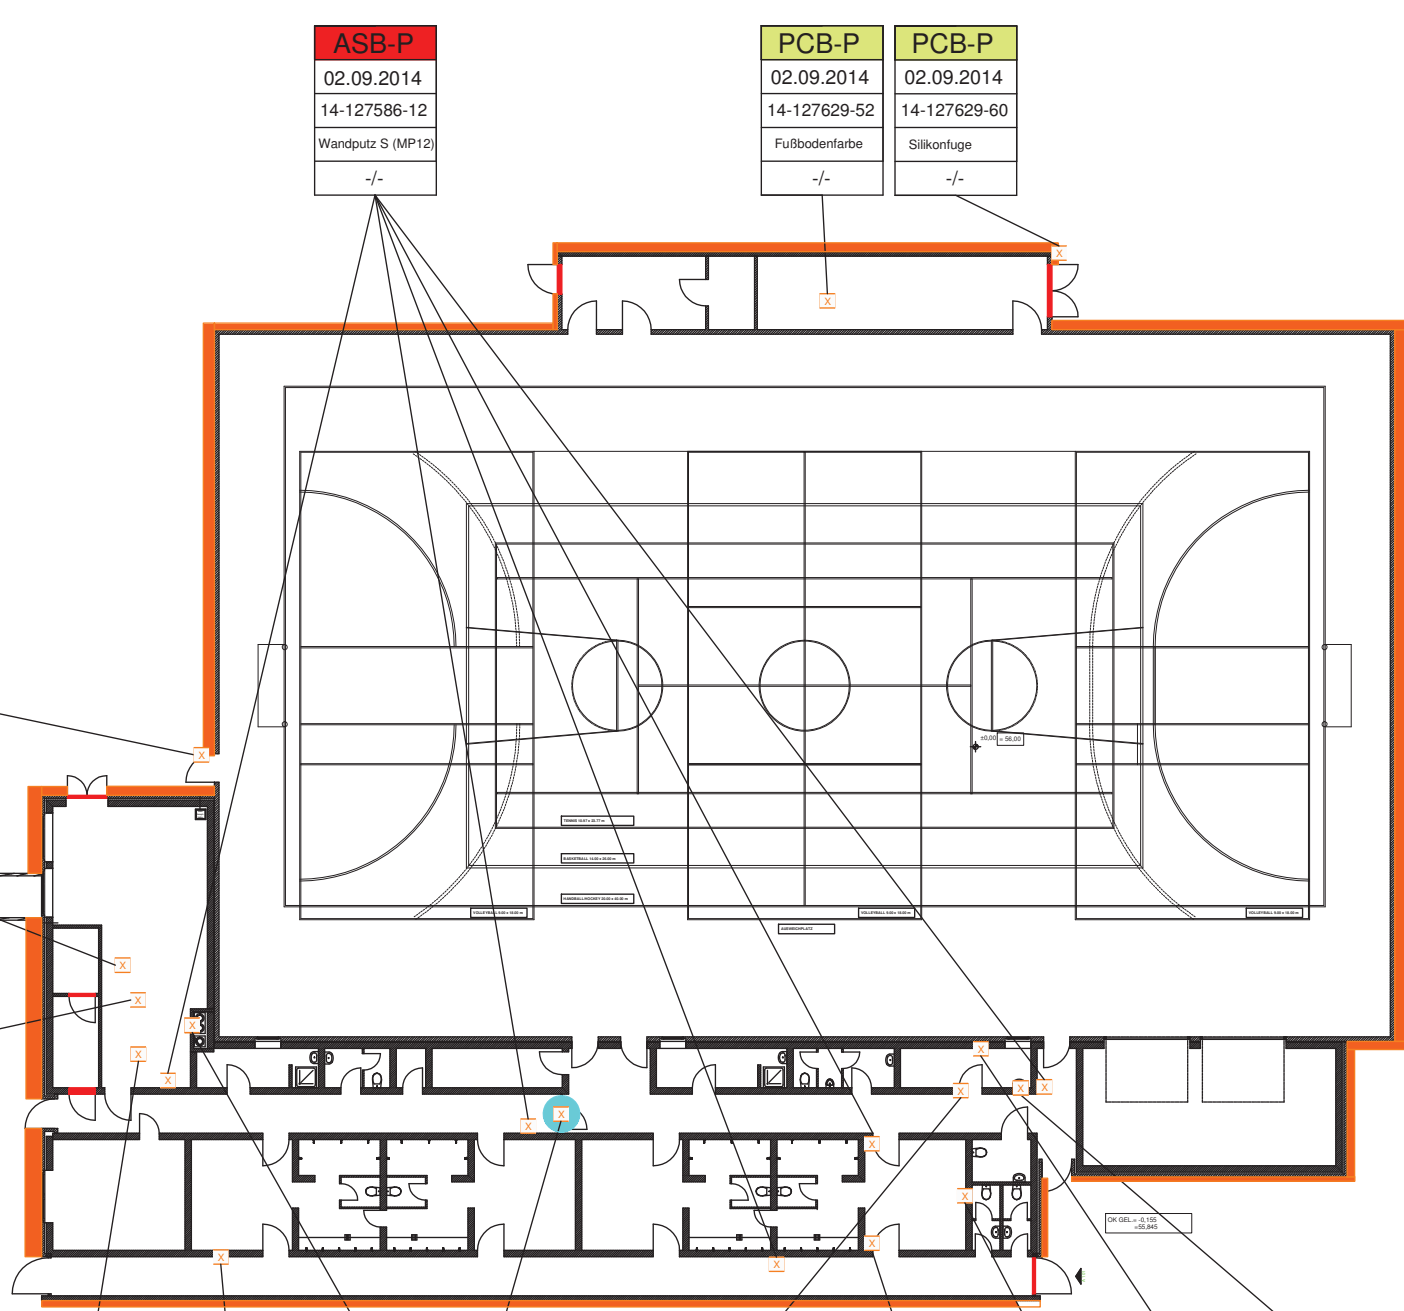
**Titel:** Sporthalle BBS Burgdorf  
Katasterplan

ASB-P
02.09.2014
14-127586-12
Wandputz S (MP12)
-/-

PCB-P
02.09.2014
14-127629-52
Fußbodenfarbe
-/-

PCB-P
02.09.2014
14-127629-60
Silikonfuge
-/-

PCB-P
02.09.2014
14-127629-53
Gebäudefuge
-/-

PCB-P
02.09.2014
14-127629-49
Fußbodenfarbe
-/-

PCB-P
02.09.2014
14-127629-50
Stahlträgerfarbe
-/-

ASB-P
02.09.2014
14-127580-23
Dichtung Lüftung
Chrysotil

PCB-P
02.09.2014
14-127629-51
Stahlträgerfarbe
-/-

ASB-P
02.09.2014
14-127580-24
Pappe Kaminplatte
Chrysotil

ASB-P
02.09.2014
14-127580-25
Kordel Tür
Chrysotil

KMF
02.09.2014
14-127636-06
Deckenauflage
-/-

PCB-P
02.09.2014
14-127629-46
Zargenfarbe
-/-

PCB-P
02.09.2014
14-127629-48
Fußbodenfarbe
-/-

PCB-P
02.09.2014
14-127629-47
Wandfarbe
-/-

PCB-P
02.09.2014
14-127629-45
Heizkörperfarbe
-/-

ASB-P
02.09.2014
14-127580-22
Fuge Fliesenspiegel
-/-
