## KITA Arthur-Nagel-Straße

Abfallrechtliche Untersuchung von Aushubmaterial

## Probenahmeprotokoll nach LAGA PN 98

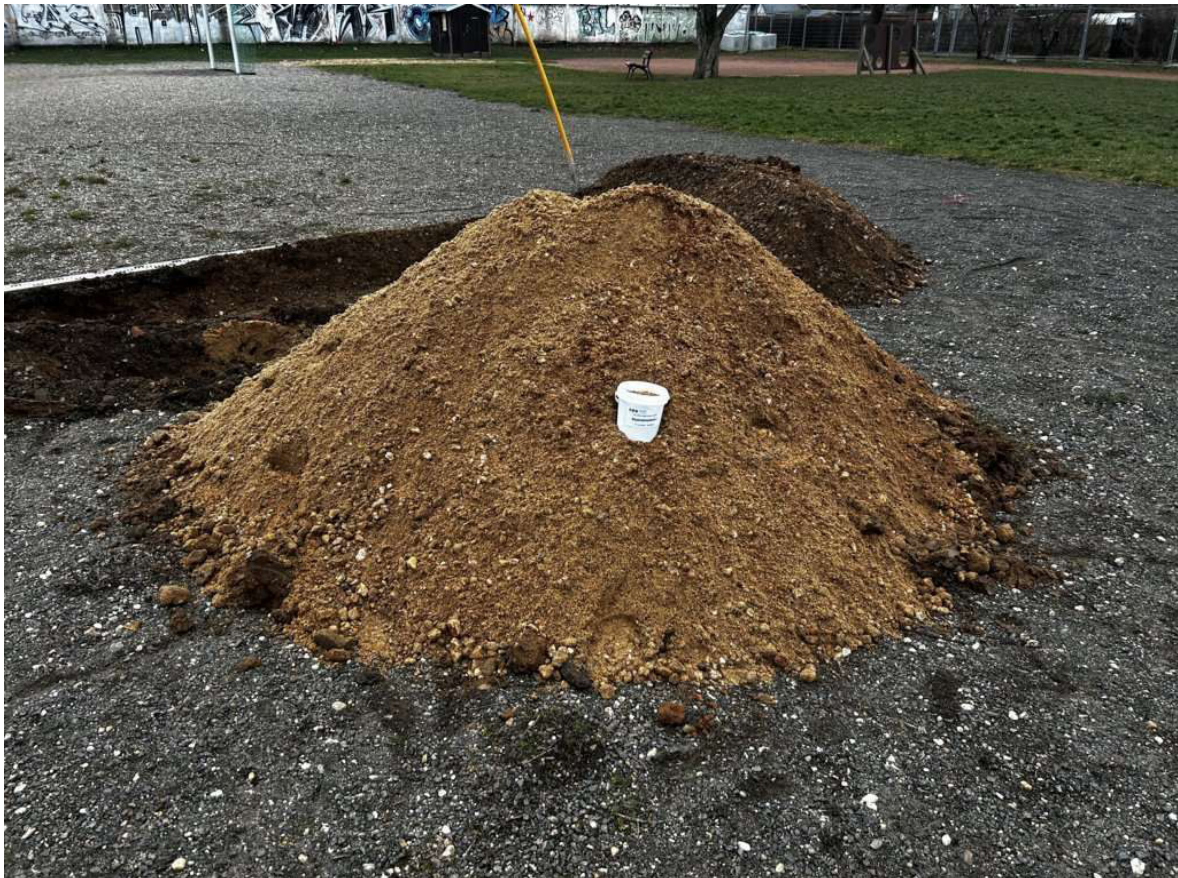
**23 Lageskizze / Foto**

| 7 | <b>Herkunft des Abfalls:</b> Aushubmaterial aus Baggerschurf im Bereich der gepl. Baugrube | |

| 10 | <b>Abfallart / Allgemeine Beschreibung :</b> Bodenmaterial mit Fremdbestandteilen < 10% | | | |
| | <i>Farbe</i><br>be, bn | <i>Geruch</i><br>G0 | <i>Konsistenz</i><br>halbfest | <i>Korngröße</i><br>≤ 2 mm |

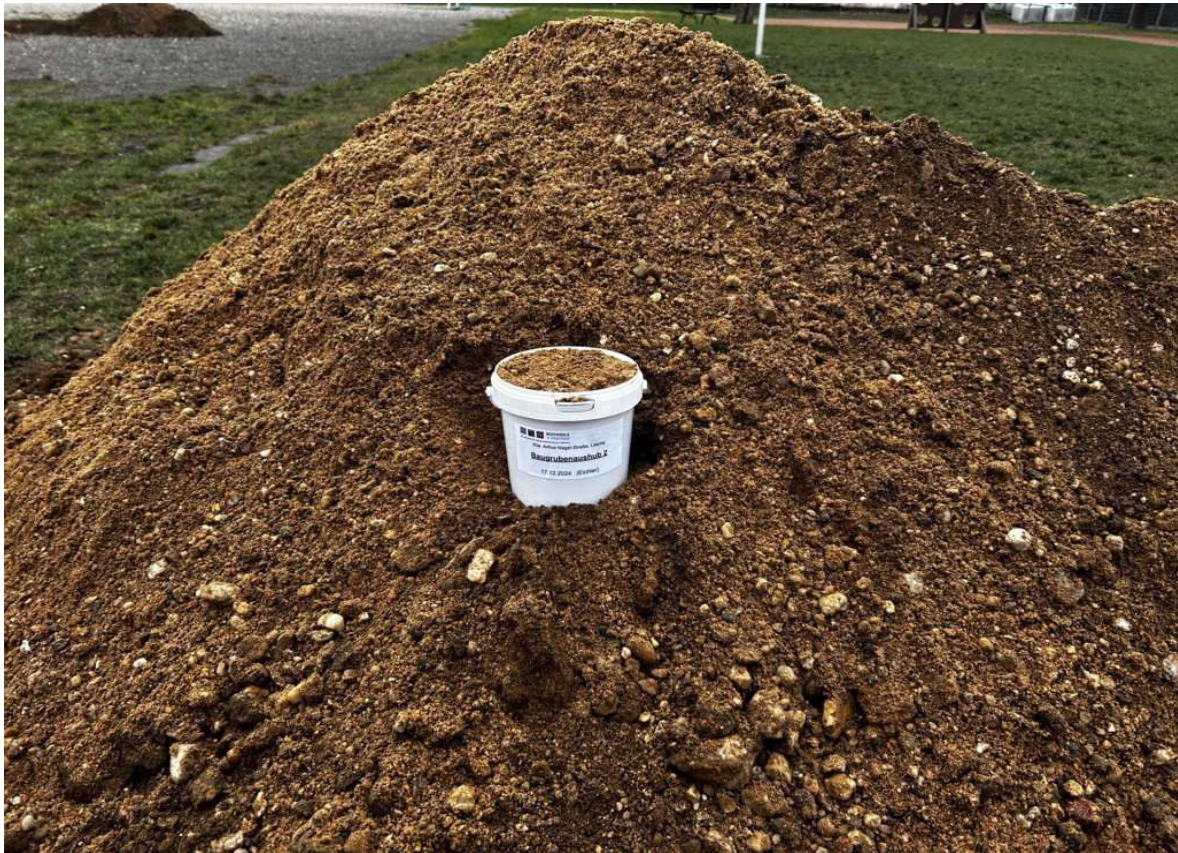
**23 Lageskizze / Foto**

| 10 | <b>Abfallart / Allgemeine Beschreibung :</b> Bodenmaterial mit Fremdbestandteilen < 10% | | | |

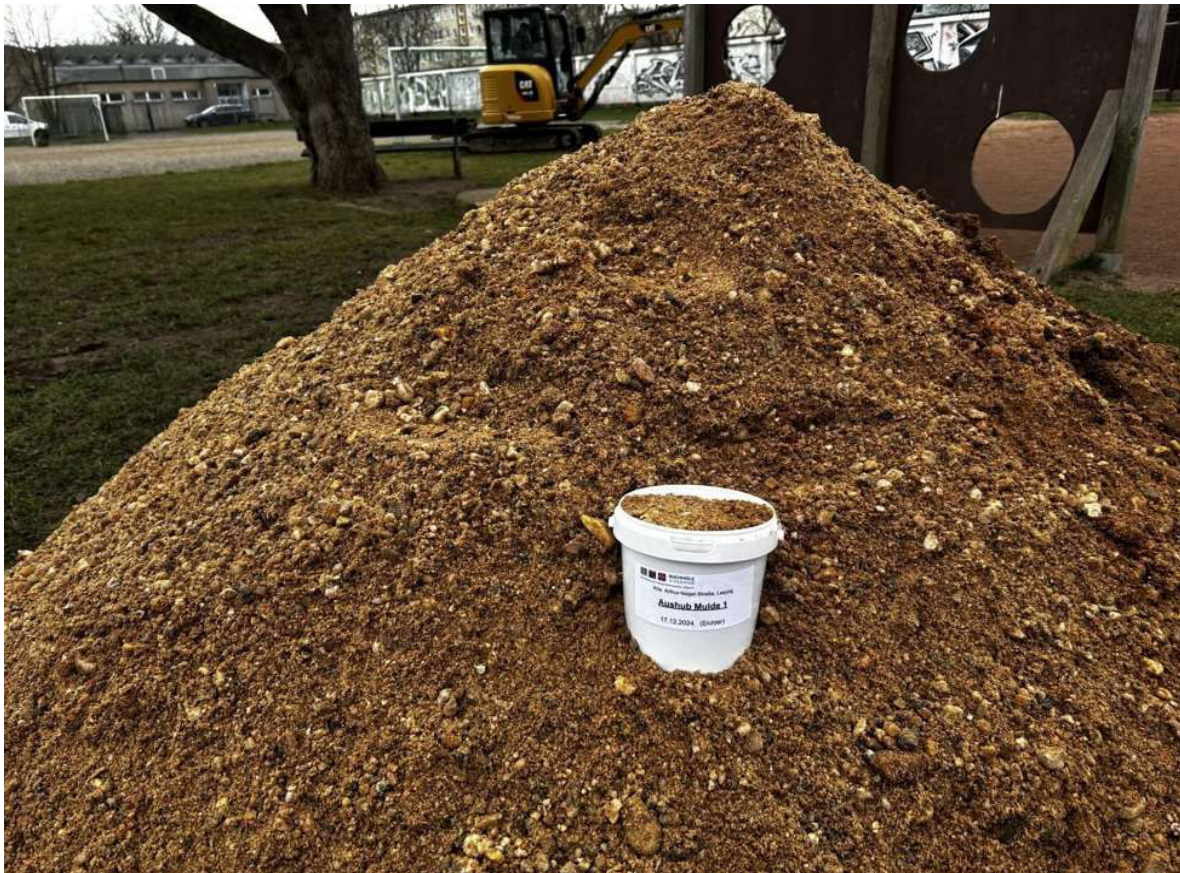
**23 Lageskizze / Foto**

| <b>10 Abfallart / Allgemeine Beschreibung :</b> | Bodenmaterial mit Fremdbestandteilen < 10% | | | |

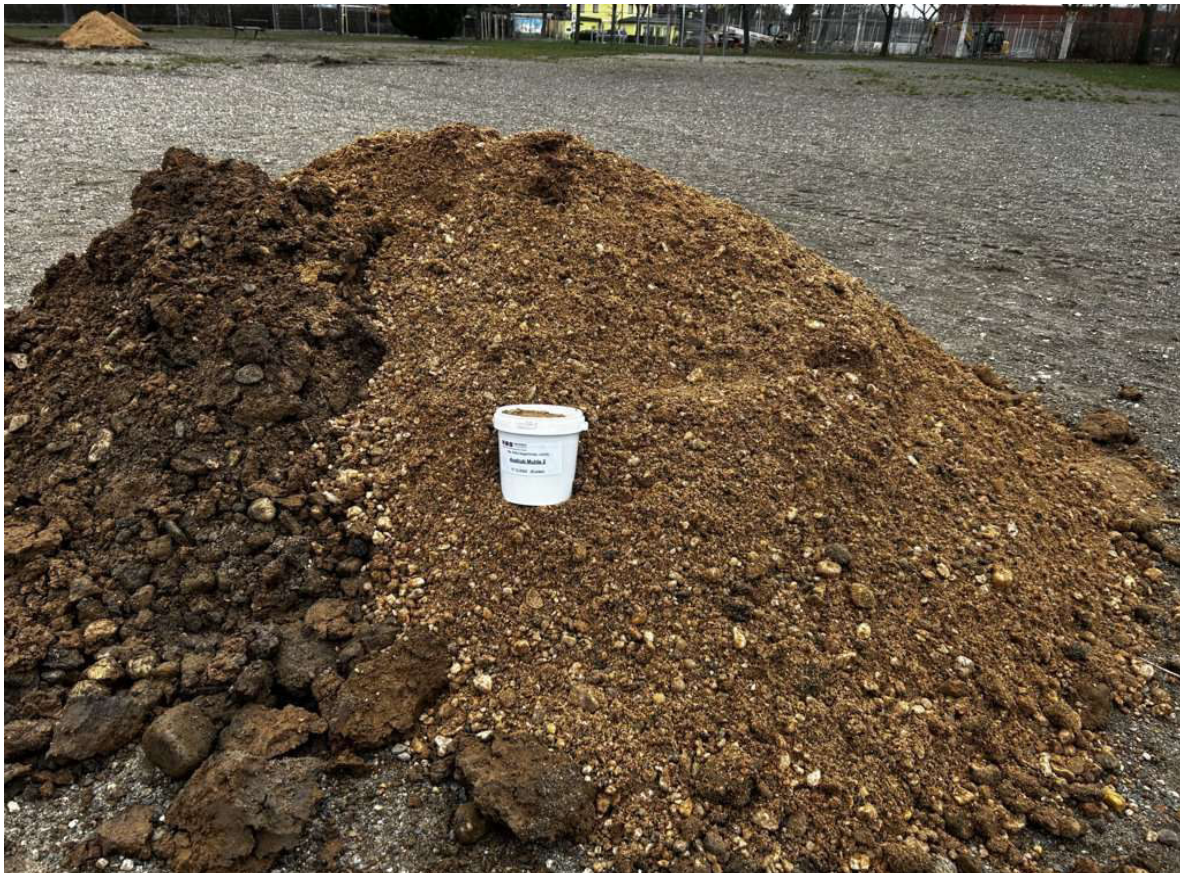
**23 Lageskizze / Foto**

| <b>10 Abfallart / Allgemeine Beschreibung :</b> | Bodenmaterial mit Fremdbestandteilen < 10% | | | |

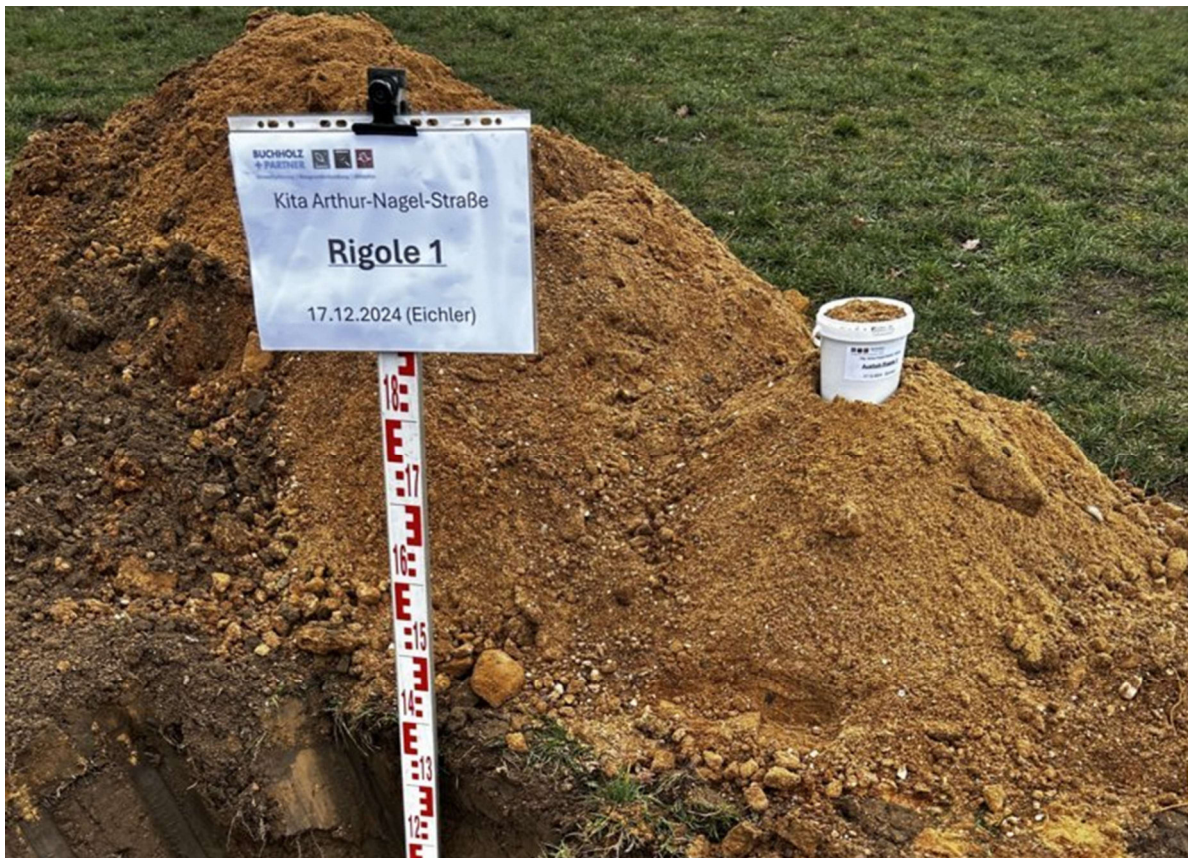
## 23 Lageskizze / Foto

- |  |  |                   |                   |                  |        |    |          |        |  |
|--|--|---|---|---|---|---|---|---|--|
| 10 <b>Abfallart / Allgemeine Beschreibung :</b> | Bodenmaterial mit Fremdbestandteilen < 10% | | | | | | | | |
| <table border="0" style="width: 100%;"> <tr> <td style="width: 33%;"><i>Farbe</i></td> <td style="width: 33%;"><i>Geruch</i></td> <td style="width: 33%;"><i>Konsistenz</i></td> <td style="width: 33%;"><i>Korngröße</i></td> </tr> <tr> <td>be, bn</td> <td>G0</td> <td>halbfest</td> <td>≤ 2 mm</td> </tr> </table> | <i>Farbe</i> | <i>Geruch</i> | <i>Konsistenz</i> | <i>Korngröße</i> | be, bn | G0 | halbfest | ≤ 2 mm | |
| <i>Farbe</i> | <i>Geruch</i> | <i>Konsistenz</i> | <i>Korngröße</i> | | | | | | |
| be, bn | G0 | halbfest | ≤ 2 mm | | | | | | |
| 11 <b>Gesamtvolumen / Form der Lagerung:</b> | ca. 500 m <sup>3</sup> | | | | | | | | |
| 12 <b>Lagerungsdauer:</b> | keine / Anstehendes Bodenmaterial | | | | | | | | |
| 13 <b>Einflüsse auf das Abfallmaterial:</b> | Oberflächlich Witterung | | | | | | | | |

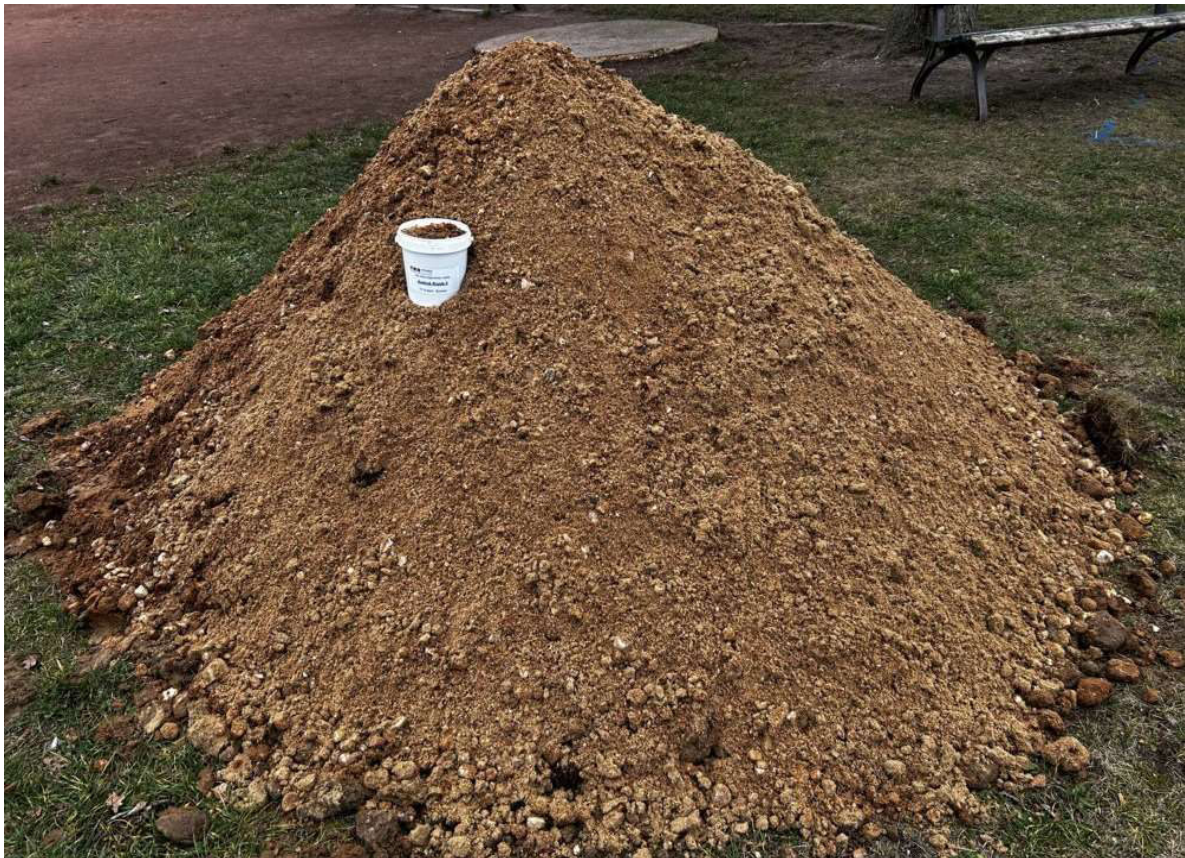
**23 Lageskizze / Foto**

| 10 | <b>Abfallart / Allgemeine Beschreibung :</b> Bodenmaterial mit Fremdbestandteilen < 10% | | | |

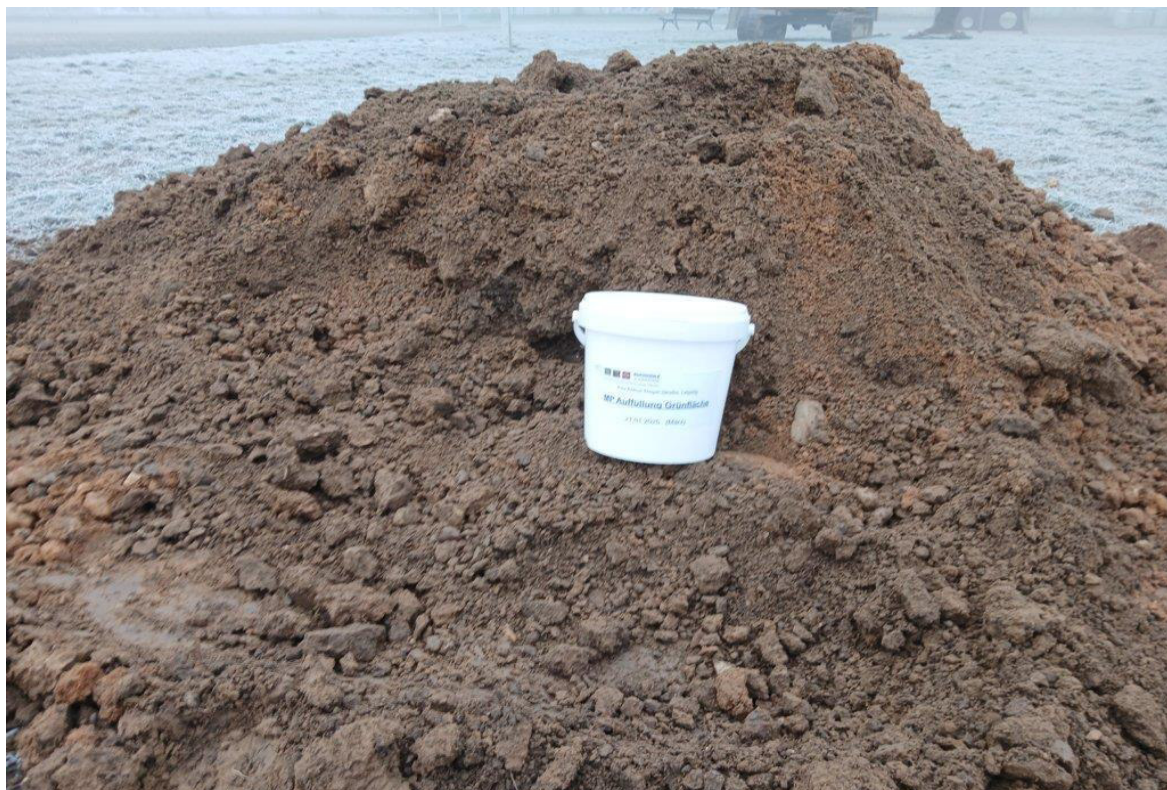
| <b>10 Abfallart / Allgemeine Beschreibung :</b> | Bodenmaterial mit Fremdbestandteilen < 10% | | | |
| <b>13 Einflüsse auf das Abfallmaterial:</b> | Oberflächlich Witterung | | | |

- 14 Probenahmegerät:** Probenahmeschaufel Stahlblech
- 15 Probenahmeverfahren:** direkte Entnahme aus Baggerschurf
- 16 Anzahl der Einzelproben:** 36 (je 5l)      **Mischproben:** 9
- Sammelproben:** /      **Laborproben:** 9 (je 10l)
- 18 Probenvorbereitungsschritte:** Kegeln und Vierteln
- 19 Probentransport und -lagerung:** in verschlossenen Eimer/direkter Transport zum Labor
- 20 Vor-Ort-Untersuchung:** organoleptische Bemusterung
- 21 Beobachtungen bei der Probenahme:** ohne Auffälligkeiten
- 22 Topographische Karte als Anhang?** nein
- 23 Lageskizze / Foto**

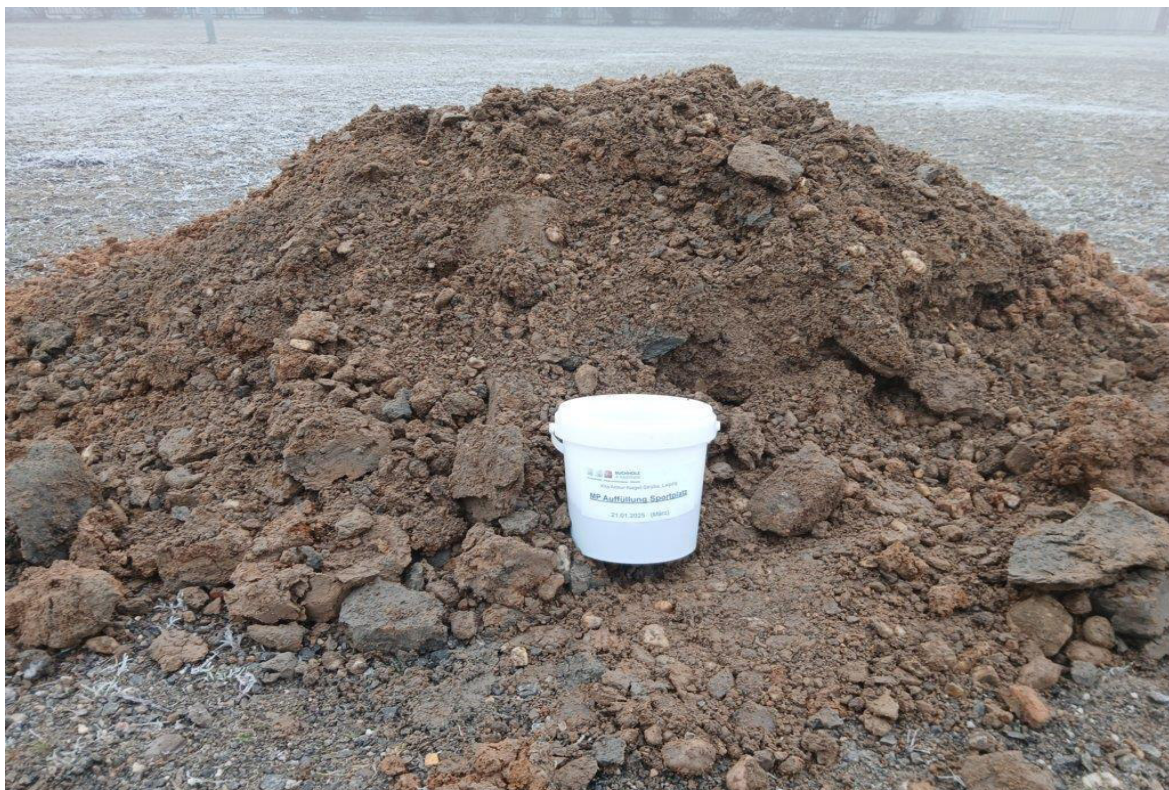
| <b>10 Abfallart / Allgemeine Beschreibung :</b> | Bodenmaterial mit Fremdbestandteilen < 10% | | | |
| <b>13 Einflüsse auf das Abfallmaterial:</b> | Oberflächlich Witterung | | | |

- 14 Probenahmegerät:** Probenahmeschaufel Stahlblech
- 15 Probenahmeverfahren:** direkte Entnahme aus Baggerschurf
- 16 Anzahl der Einzelproben:** 36 (je 5l)      **Mischproben:** 9
- Sammelproben:** /      **Laborproben:** 9 (je 10l)
- 18 Probenvorbereitungsschritte:** Kegeln und Vierteln
- 19 Probentransport und -lagerung:** in verschlossenen Eimer/direkter Transport zum Labor
- 20 Vor-Ort-Untersuchung:** organoleptische Bemusterung
- 21 Beobachtungen bei der Probenahme:** ohne Auffälligkeiten
- 22 Topographische Karte als Anhang?** nein
- 23 Lageskizze / Foto**
