Schlossberg Quedlinburg Sanierung der Stützwand am Järgergarten

Ergebnisbericht der Baugrunduntersuchungen

Bericht-Nr. 3350/22/BG

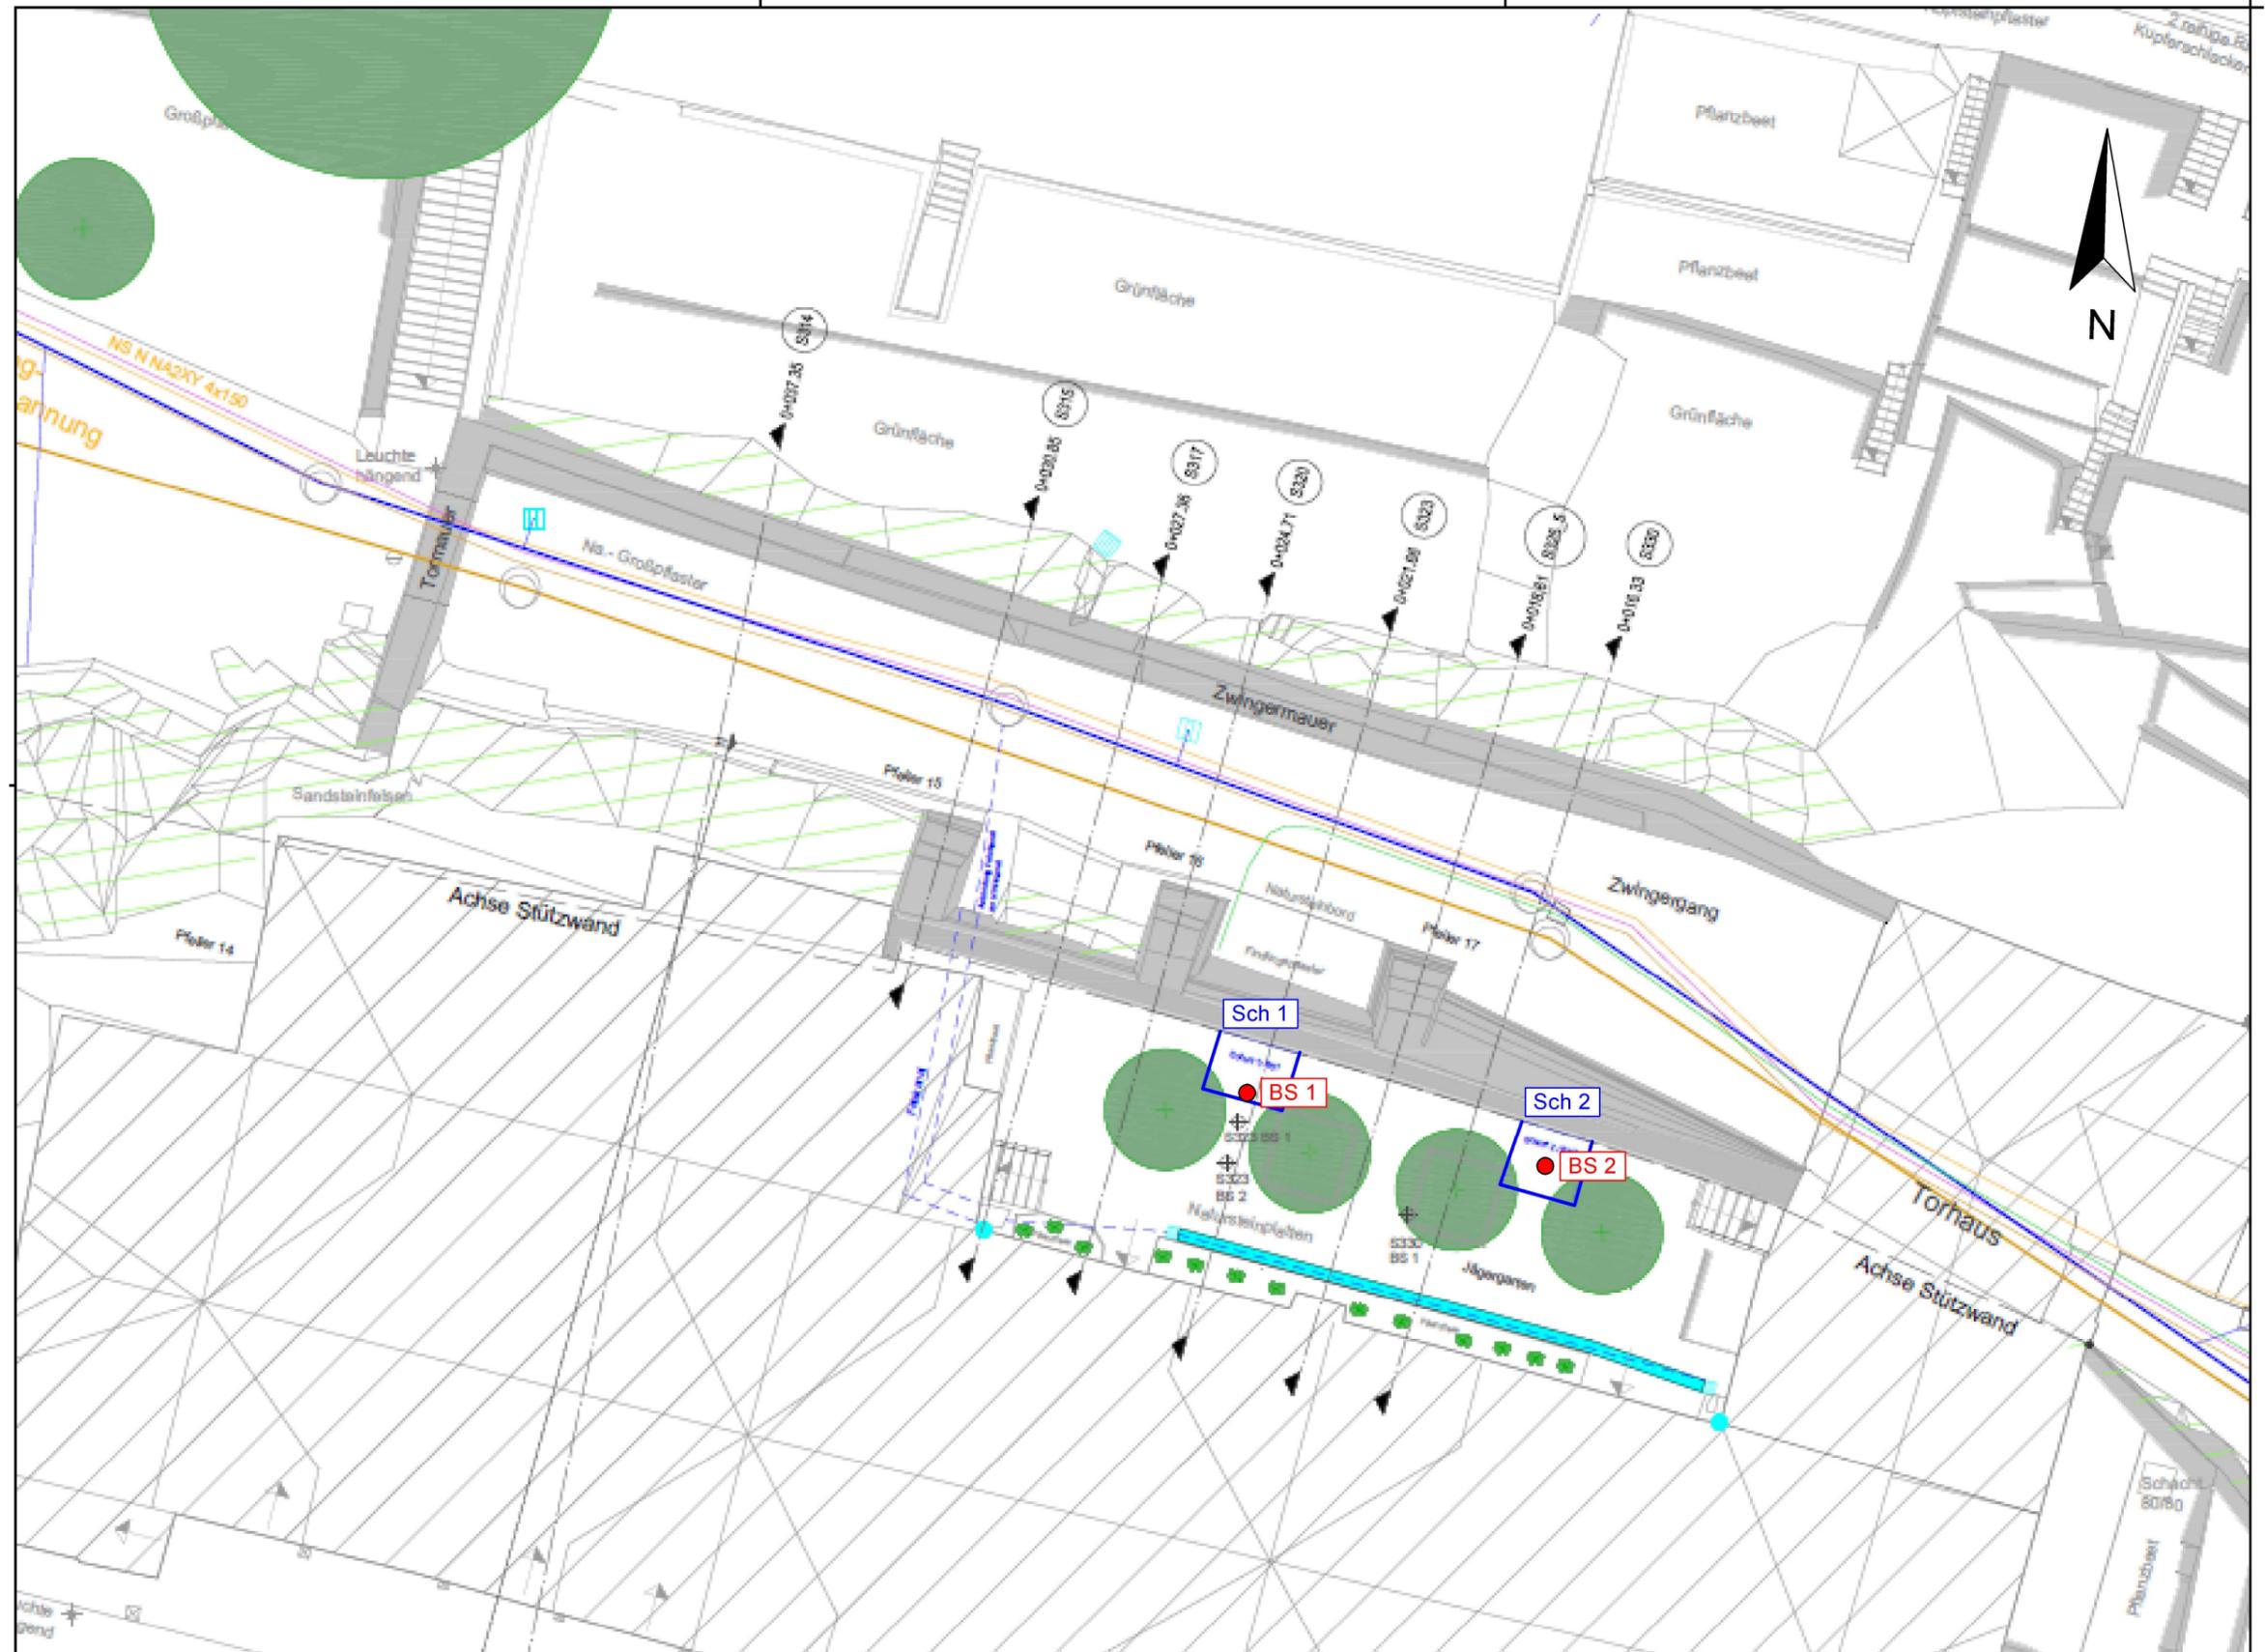
Die Lage der Schürfe und Bohrungen ist im Lageplan ersichtlich (Anlage 1). Der angetroffene Baugrundbau ist in Anlage 2 in Schurf- und Bohrprofilen dokumentiert.

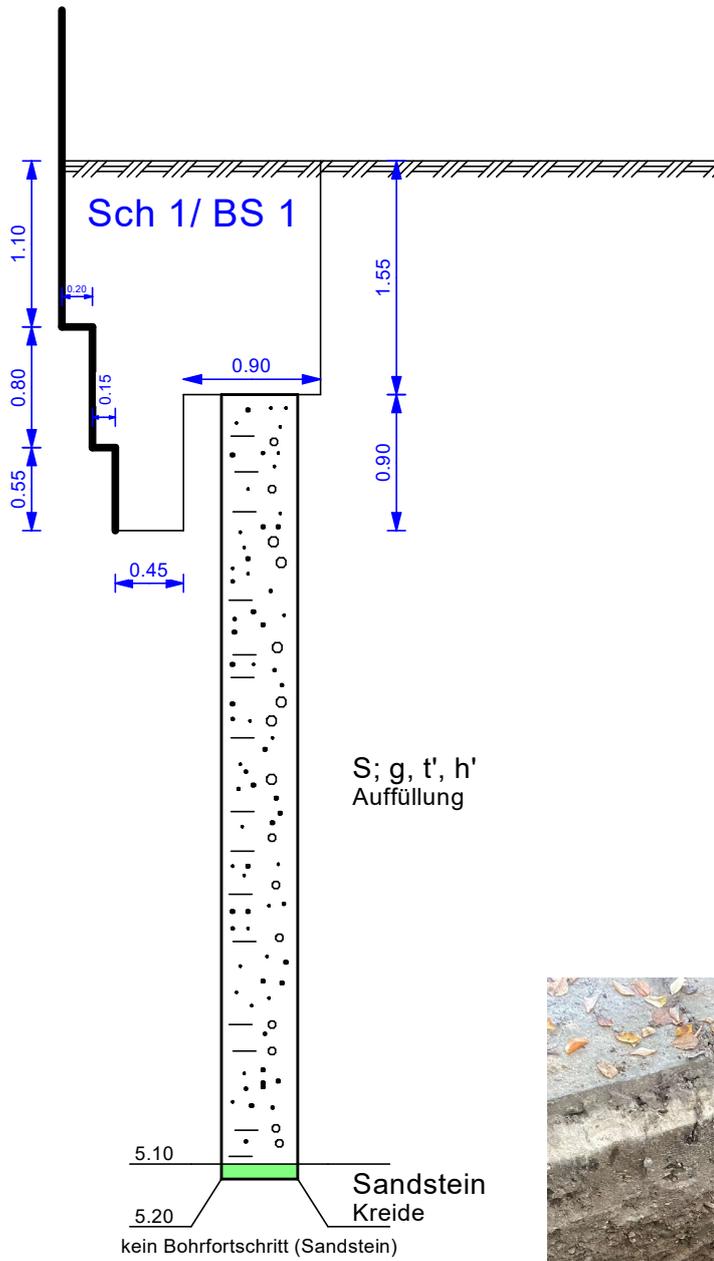
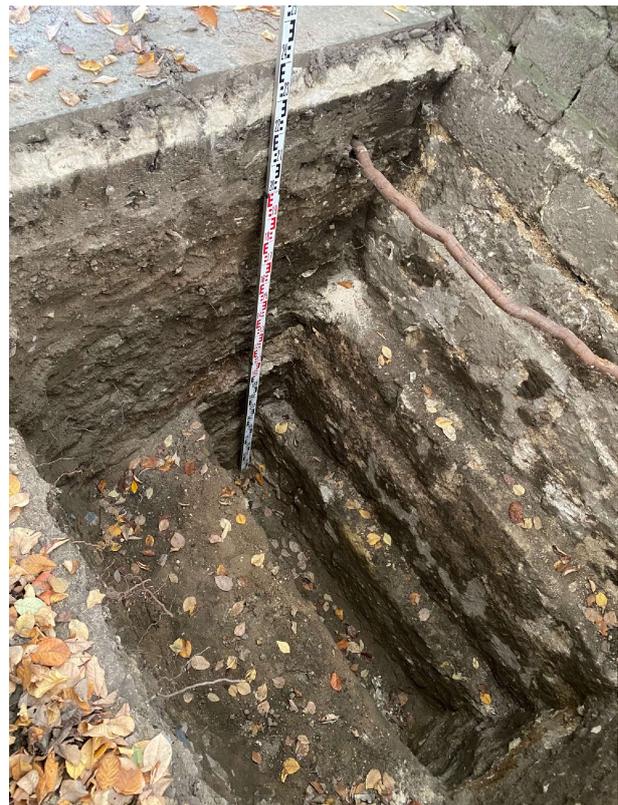
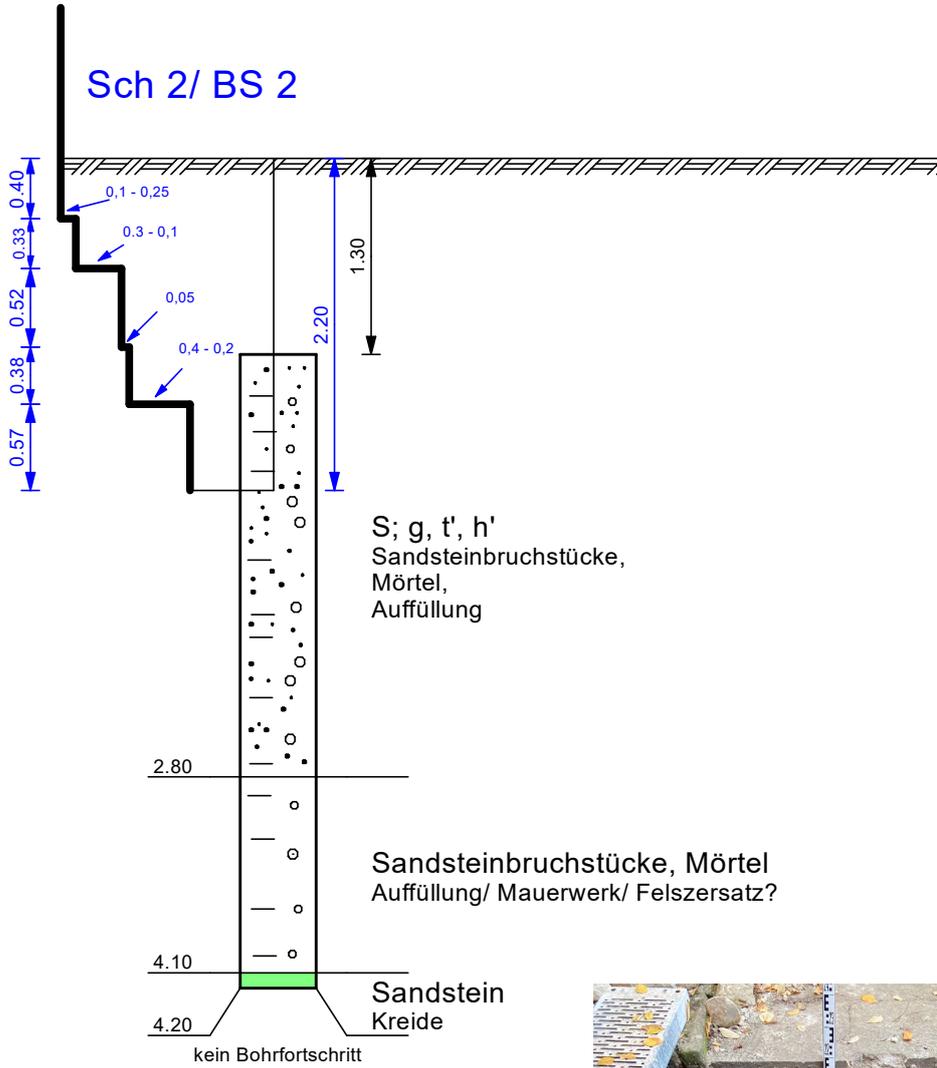
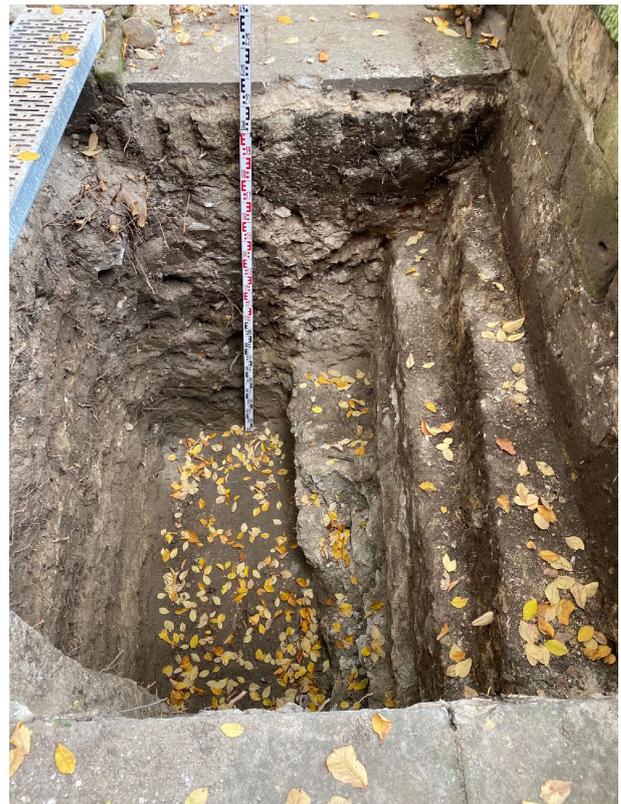
Im Hinterfüllbereich sind zudem lokal Reste ehemaliger Bebauungen (Gründungen, Mauern) zu erwarten. Solche wurden vermutlich in BS 2 im Tiefenbereich 2,8 bis 4,1 m (ca. 4,1 - 5,4 m unter GOK) angetroffen.
