WOLFRAM BACKES

Bestandserfassung und Erstellung von Maßnahmenkatalogen zur Instandsetzung der Saalecker Werkstätten

Landesamt für Denkmalpflege und Archäologie

Oktober – November 2018

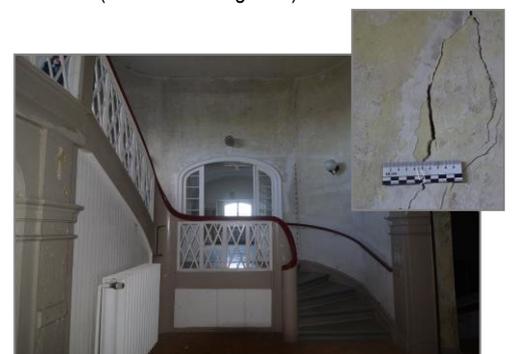
Abb. 16 Treppenhaus im EG. Durchgehender bis in das ehem. Esszimmer

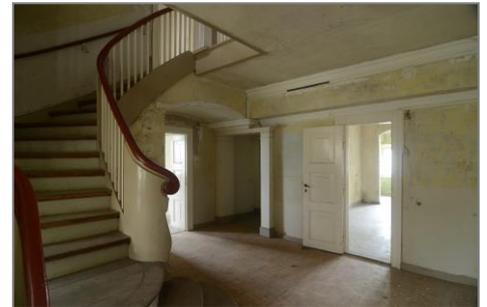
Abb. 17 Treppenhaus im OG. Alle Tapeten wurden entfernt.

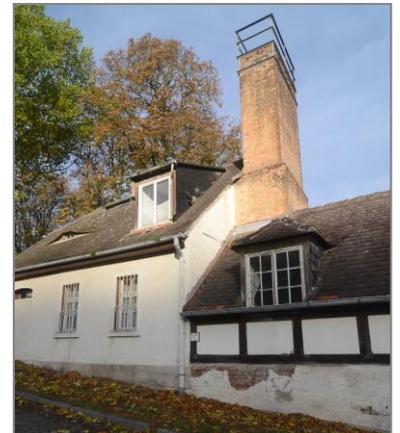
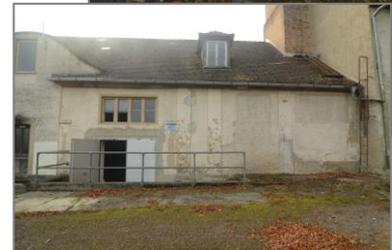
Abb. 28 erkennbare Schäden an der Dach- und Schieferdeckung sowie am Putz. Störender Schornstein. aktuelle Eingangssituation mit Metalltor zum Heizraum

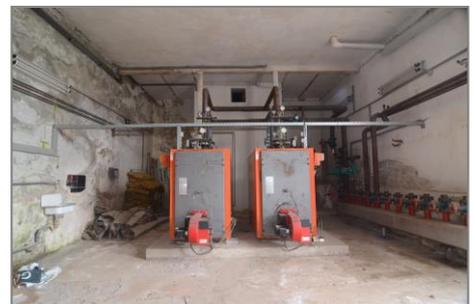
Abb. 29 nicht mehr funktionierende ehem. zentrale Heizungsanlage auf der tiefergelegten Erdgeschoßebene

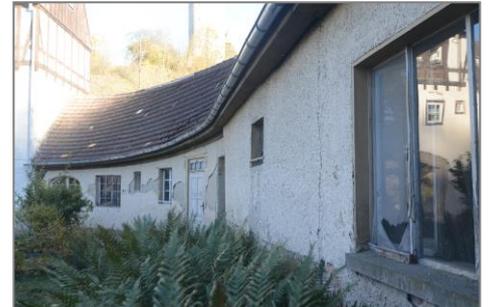
Abb. 34 Hoffassade der ehem. Werkstatt und des ehem. (offenen) Hühnerstalles mit starken bis mittleren Putzschäden

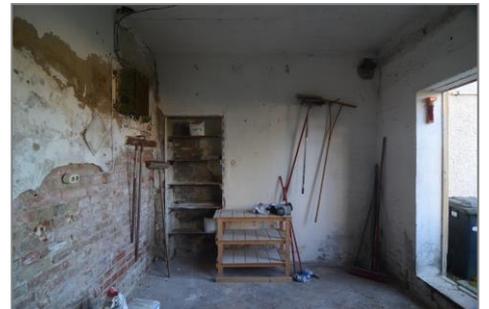
Abb. 35 starke Putzschäden an der Außenwand der ehem. Werkstatt

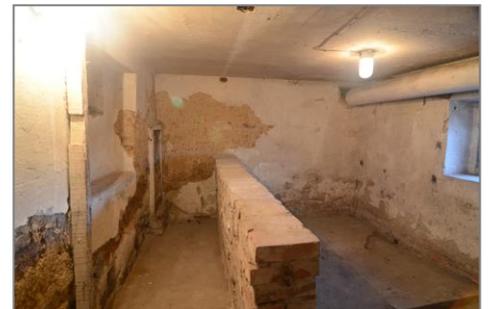
Abb. 36 bauzeitlicher Lehmputz mit starken bis mittleren Schäden (ehem. Hühnerstall)

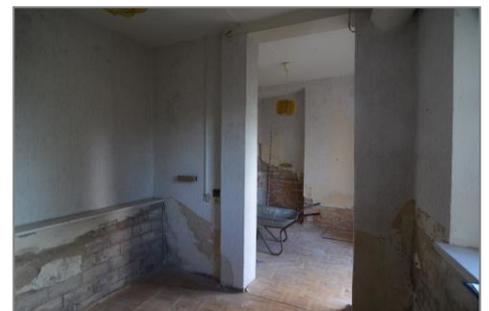
Abb. 37 entfernter Sockelputz an der Außenwand vom ehem. Hühnerstall

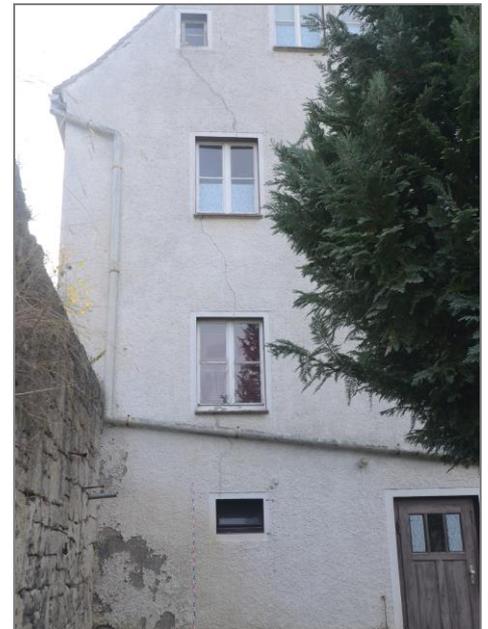
Abb. 38 Riß über die gesamte Fassadenhöhe

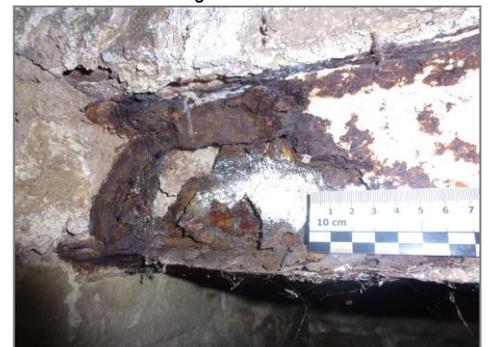
Abb. 40 Korrodiertes Stahlträger im Kellergeschoß

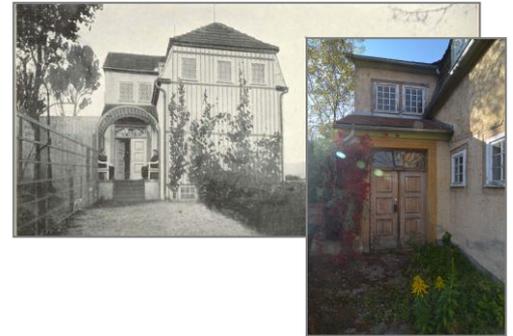
Abb. 42 Ehemalige und aktuelle Ansicht des Eingangsbereiches

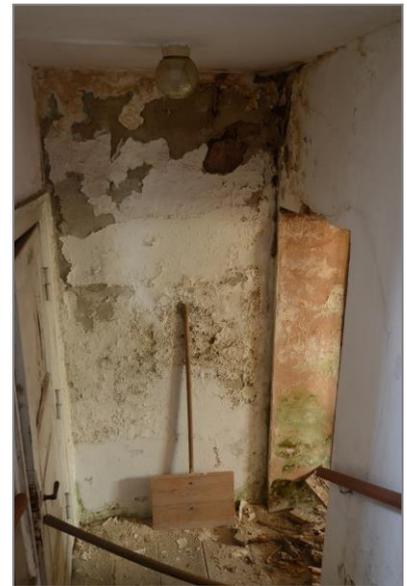
- Befall mit Hausschwamm im Bereich zwischen Treppenhaus und Raum 10
- Schädlingsbefall in Holzständern in Raum 7
- generelle starke Schimmelbelastung (Geruchsprobe)

Abb. 43 Akuter Befall mit dem echten Hausschwamm im Türbereich

- Behandlung des Hausschwamms sowie generelle Schimmelbehandlung
- Überprüfung, ob ein aktiver Schädlingsbefall an Konstruktionshölzern im Obergeschoß vorhanden ist

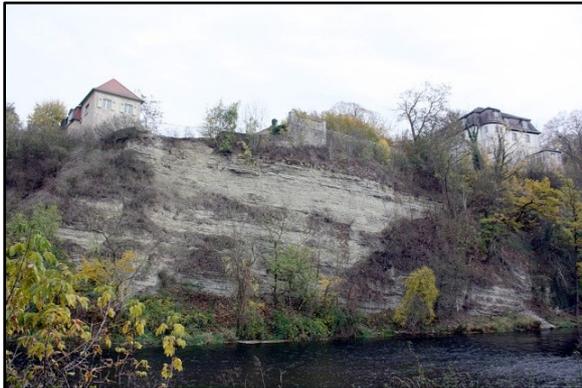
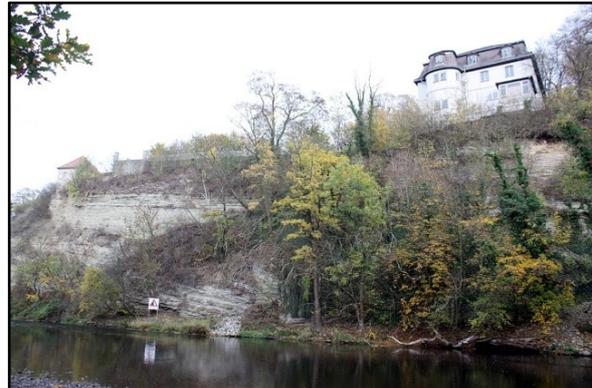
Blick von West auf den Steilhang unter der Anlage Schultze-Naumburg (l. ndl. Teil, r. sdl. Teil)

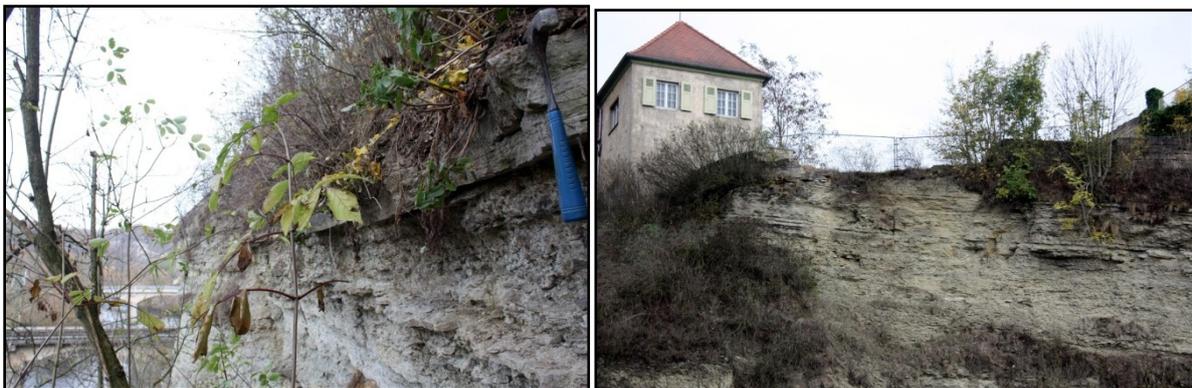
Abb. 3: Verwitterungsprofil im Mittleren Wellenkalk (Mergelkalke und überhängende Konglomrate)

Die Mergelkalk verwittern kleinteilig, je nach Tonanteil, horizontweise unterschiedlich stark in der Rückbildung. Es entstehen regelrechte Hohlkehlen, vor allem dann, wenn überlagernde Bankhorizonte Schutz bieten (f3, f4). Diese brechen erst spät überstehend aus der Wand heraus, dem generell angelegten Kluftmuster folgend. In Konsequenz entstehen über Jahre/Jahrzehnte regelrechte Unterschnitte und Überhänge. Die Distanzen zueinander liegen im Dezimeterbereich, können aber auch einen Meter betragen.

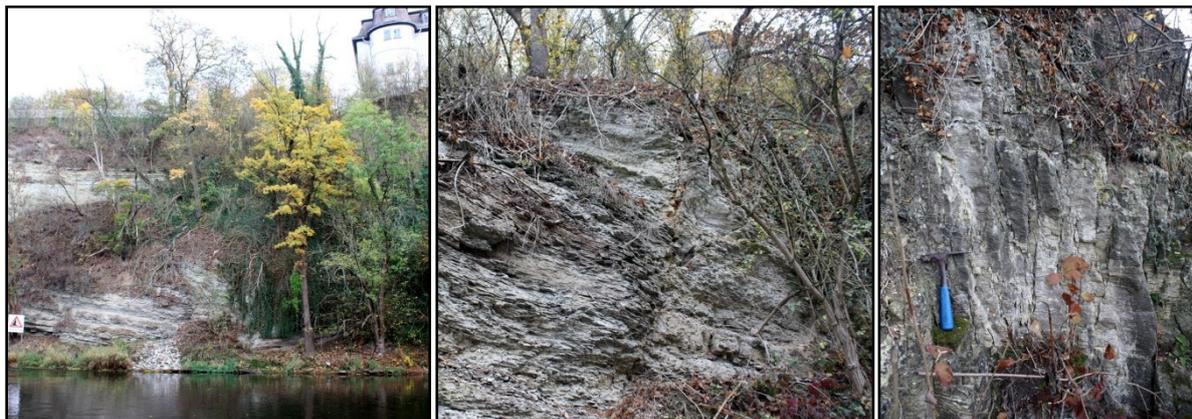
Abb. 7: Links Störung mit Flexur und Schichtverstellung; mittig Kluft, recht Scherzone Schaumkalk

In der Schaumkalkzone südlich oberhalb der Anlage Schultze-Naumburg bestätigt sich diese Annahme durch regelrechte Staffelbrüche / Scherzonen in der kompetenten Schaumkalkbank. Es ist anzunehmen, dass sich parallel zum Steilhang, unter der bebauten Fläche Störungen finden. Die zweite Kluftichtung steht schräg rhomboedrisch zu dieser. Derartige NWW-SSO gerichteten Klüfte oder Störungen sind im Steilhang zu beobachten (Abb.7).

Eine dritte Massenbewegung ist als historisch einzustufen. War der angenommene Versatz gering, so ist die Masse von beträchtlichem Ausmaß. Allein die Verstellung der Schichtflächen lässt hier oberflächlich zu dieser Aussage kommen (Abb. 7 links).

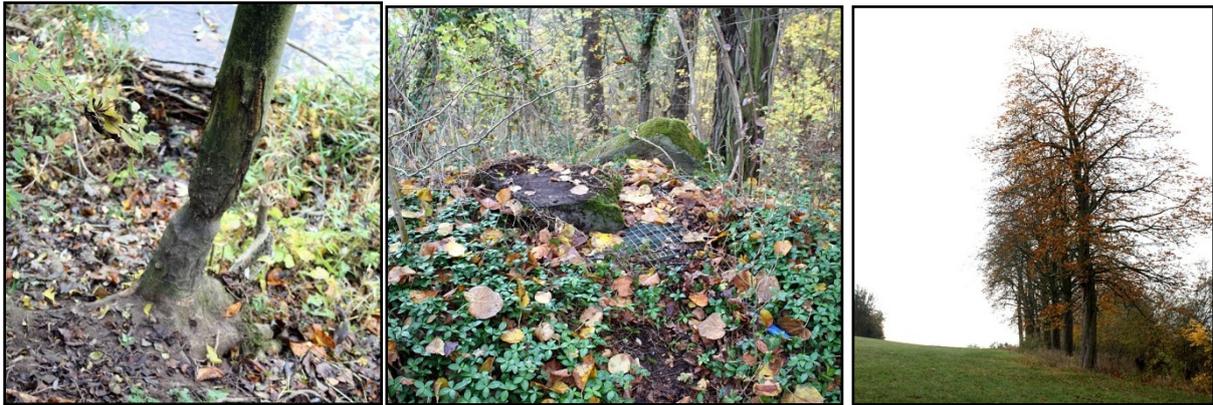
Abb. 11: links Nagespuren des Bibers, mittig Schacht?, rechts Kastanienallee oberhalb des Steilhanges (eine weitere könnte direkt am Steilhang hin zur Aussicht im Schaumkalksteinbruch bestanden haben)

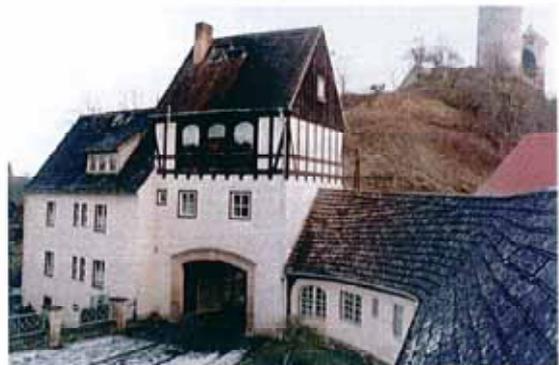
⑥ Nullwertige Fassadengestaltung am ehemaligen
Hühnerstall (VII) aus der Zeit nach
Schultze-Naumburg

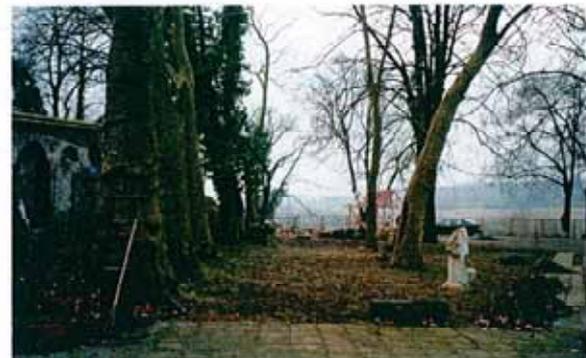
9 Ehemals hochwertige Platanenallee (XVI), deren Charakter nicht mehr wahrnehmbar ist

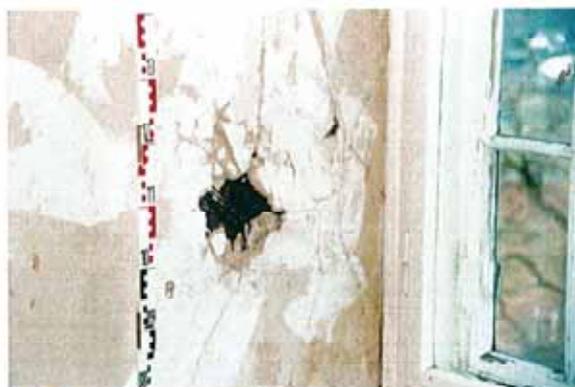
10 Loch in der Leibung des Nord-Fensters im Raum 1

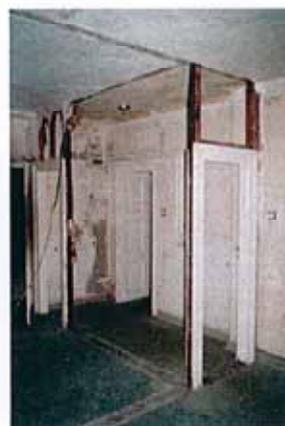
11 Unterbrochener Rückbau der Trennwände im Raum 3

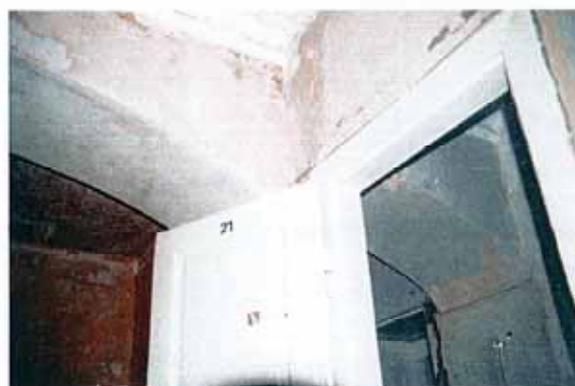
12 Aufgemauerter Korbbogen im Raum 3

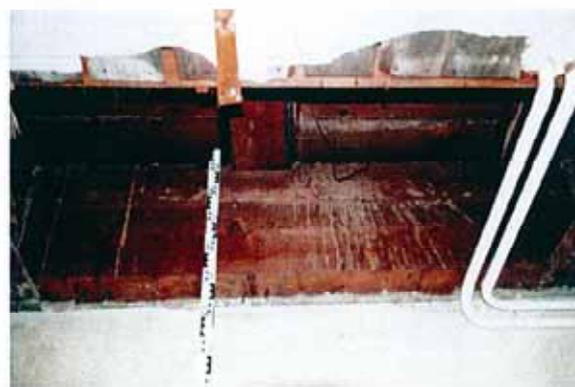
13 Offene Decke im Raum 6

Fehlende dauerhafte Nutzung des Gebäudes. Vollständige oder teilweise Entfernung der Tapeten von Wänden und Decken sowie Verlust des Großteils der Farbfassungen. Bodenbeläge uneinheitlich, im Obergeschoss Linoleum über bauzeitlichen Dielen, außer im Raum 2 und im anschließenden WC. Verlegung der Aufputz-Rohrleitungen für das Heizsystem optisch sehr unvorteilhaft. Zudem durch Stilllegung nicht mehr funktionsfähig, weshalb Behinderung einer dauerhaften Nutzung und hohe Durchfeuchtung des Gebäudes, auch durch fehlende Belüftung. Kein fließendes Wasser. Zergliederung der bauzeitlichen Raumstruktur im Ober- und Dachgeschoss aufgrund der Nachnutzung als Altersheim; Einbau leichter Trennwände. Vorangeschrittene Erneuerung und Rekonstruktion nur im Raum 5; unterbrochener Rückbau der Trennwände im Süden von Raum 3. Bauzeitliche Fenster mit geringen bis mittleren, altersbedingten Schäden; Entfernung der Innenflügel des Kastenfensters in der Südwand des Raumes 6; Verlust der bauzeitlichen Fenster im Raum 11. Panoramafenster im Raum 13 unvollständig, teilweises Fehlen der Sprossen. Risse über Türcargen hauptsächlich im Obergeschoss. Offene Deckenkonstruktion im Raum 6 aufgrund nicht fachlich ausgeführter Untersuchungen.

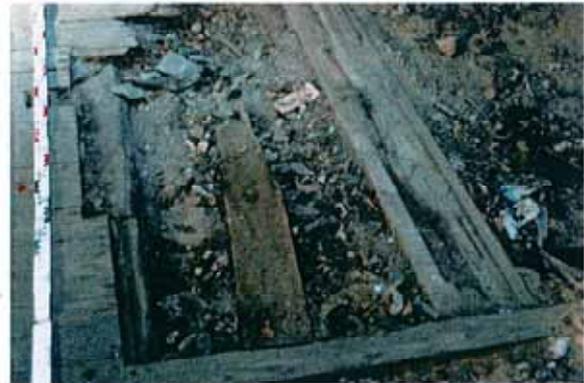
15 Fehlende Dielen im Dachboden des Haupthausanbaues

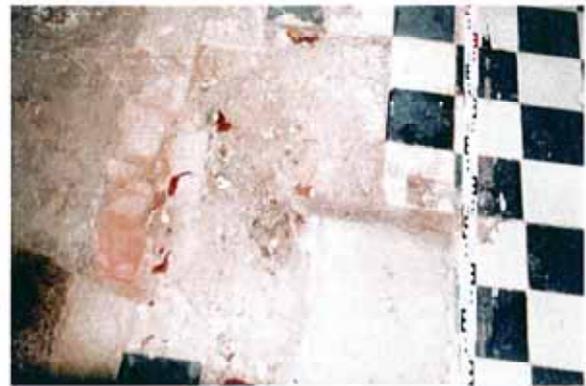
19) Fehlende Bodenfliesen im Raum 20

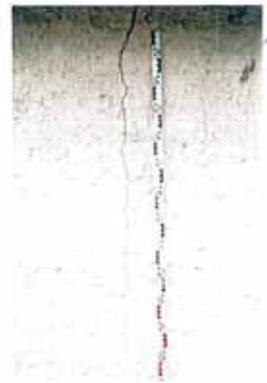
24 Riss an der Süd-Fassade
des ehemaligen
Hühnerstalles (VII)

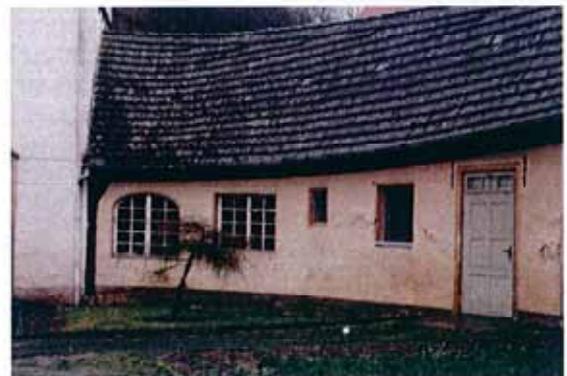
25 Uneinheitliche Fassadengestaltung
am ehemaligen Hühnerstall (VII)

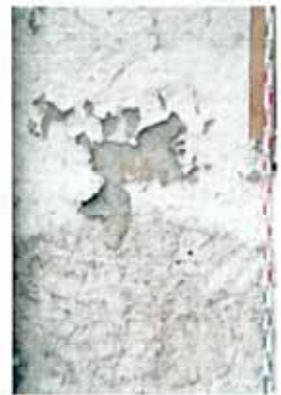
26 Putzablösungen an der
Nord-Fassade des
ehemaligen
Hühnerstalles (VII)

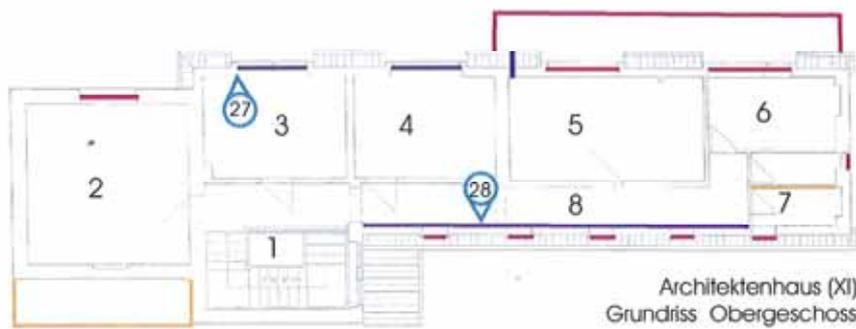
Schadens- und Mangelanalyse Architektenhaus (XI)

Keine Nutzung des Gebäudes, ausgenommen des Kellers. Kein fließendes Wasser. Heizsystem veraltet, nicht mehr funktionsfähig; nur im Raum 14 neues Heizrohrsystem. Keine einheitlichen Heizkörper in den Räumen. Dort ein, durch Gasanschluss bedingtes, Loch, 50 mal 50 cm, in der Südostzimmerecke. Teils starke Risse im Innen- und Außenbereich, in der Innenwand zwischen Raum 13 und 14, in der Südwand und Nordwand westlich des Austrittes am Berührungspunkt zwischen Neu- und Altbau; leichte Rissbildung über den Türzargen und in den Wandecken. Starke Schäden an den bauzeitlichen Dielen im Erdgeschoss; Reste des alten Bodenbelages noch vorhanden. Bauzeitliche Dielen im Obergeschoss

mit leichten Schäden; stellenweise Durchfeuchtung in Fensternähe durch eindringendes Regenwasser. Alle Fenster im Erdgeschoss in der Nordwand einfach zweiflügelig, dem Alter entsprechend beschädigt, daher keine Gewährleistung der Dichtigkeit. Sehr starke Beschädigung der bauzeitlichen Fenster im Obergeschoss, vor allem im Raum 3; Funktion stark beeinträchtigt. Im Flur des Obergeschosses fehlende Fensterbänke und freiliegende Konstruktion über 1,50 m im Bereich der Schrägen; offene Dachhaut. Neuer Fenstertyp im Erdgeschoss in der Nordwand; nicht dem bauzeitlichen Typ im Obergeschoss und in der Südwand des Erdgeschosses entsprechend. Eingangstüren von Raum 2 und Bad von Farbschichten befreit und unbehandelt. Blinde Türen in den Räumen 2 und 6 als ehemalige Ausgänge zum Austritt an der Nordwand und zur Holzbrücke an der Südwand. Blindes Fenster im erneuerten Bad im Raum 15. Entfernen der Tapeten von den Wänden und Decken im Erdgeschoss. Ästhetischer Mangel durch verschiedene Bodenbeläge und elektrische Leitungen in unverputzter Schachtführung im Erdgeschoss. Unterschiedliche Farbgebung der Wände im Obergeschoss als ästhetischer Mangel. Fortgeschrittene, aber unkoordinierte Instandsetzung in den Räumen 2 und 15 sowie der Dachdeckung.

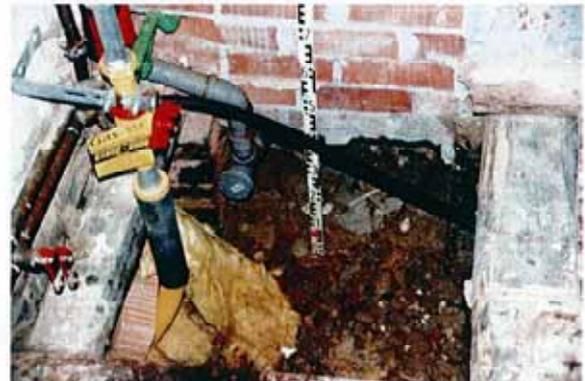
29 Loch im Boden im Raum 14

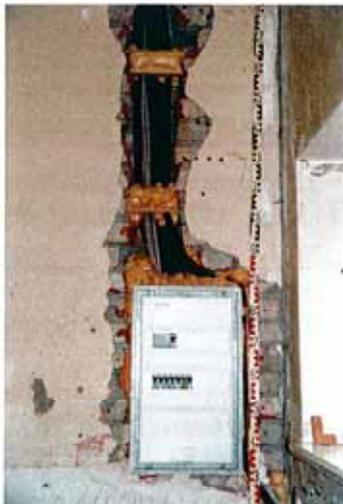
30 Offener Installationsschacht

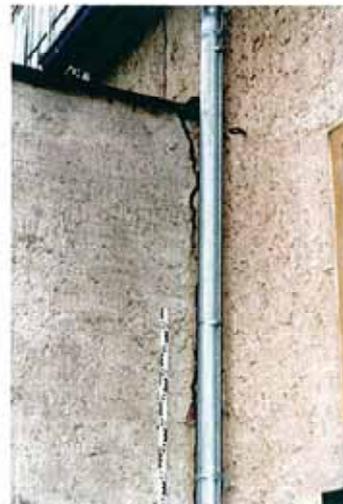
31 Riss zwischen Alt- und Neubau

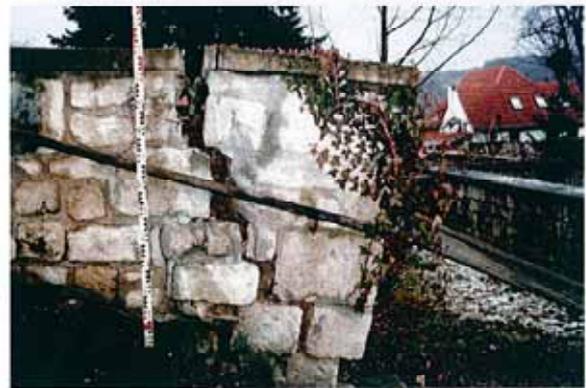
34 Schadhafte Stützmauern zwischen Oberer und Unterer Terrasse

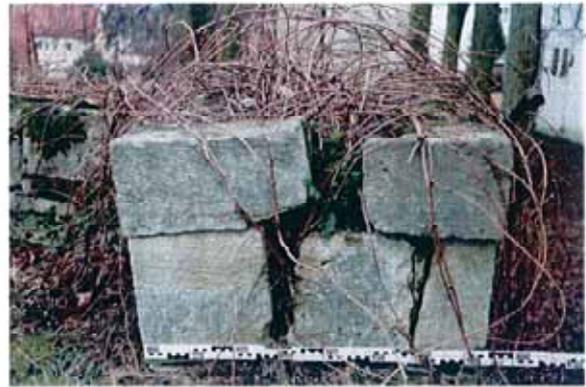
35) Schadhafte Stützmauern zwischen Westterrasse und Oberer Terrasse

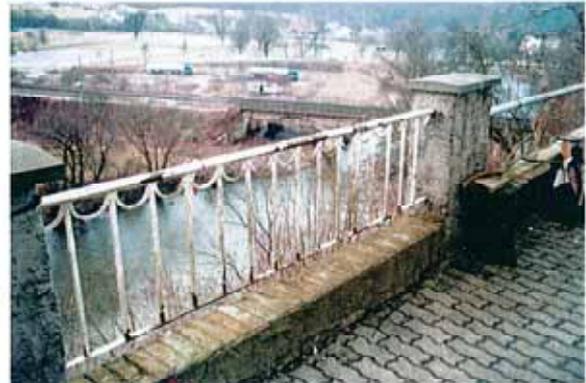
36) Schadhaftes bauzeitliches Geländer im Westen zur Saale

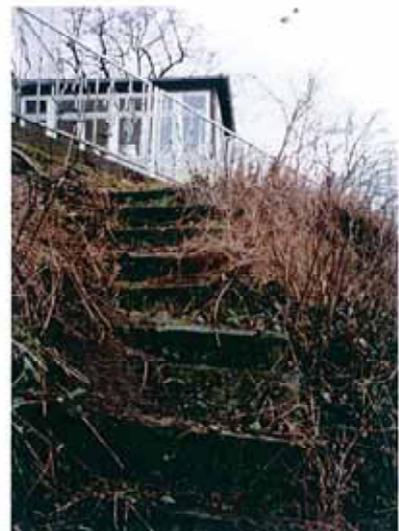
37) Verfallener Serpentinweg
