Anlage 1: Dokumentation - Beprobung Grabenschule Eisleben, Hauptgebäude

Skizze/Fotodokumentation

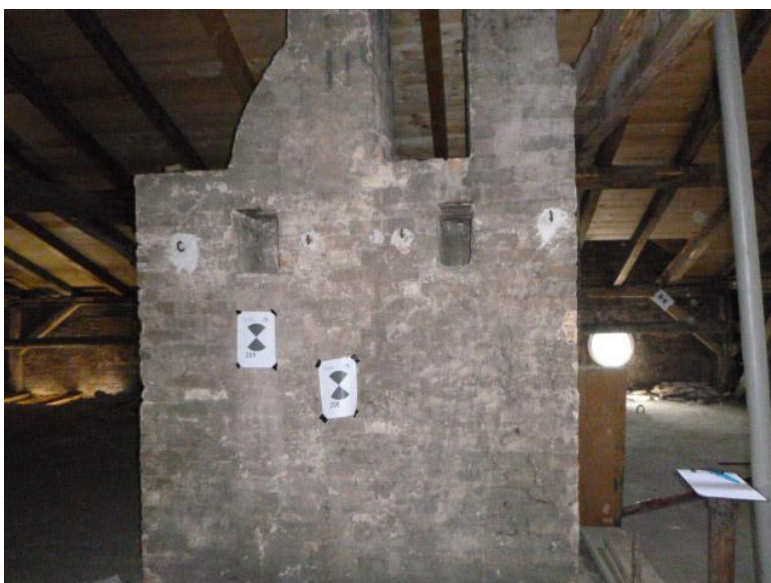
Bild 8: Ansicht Schornstein

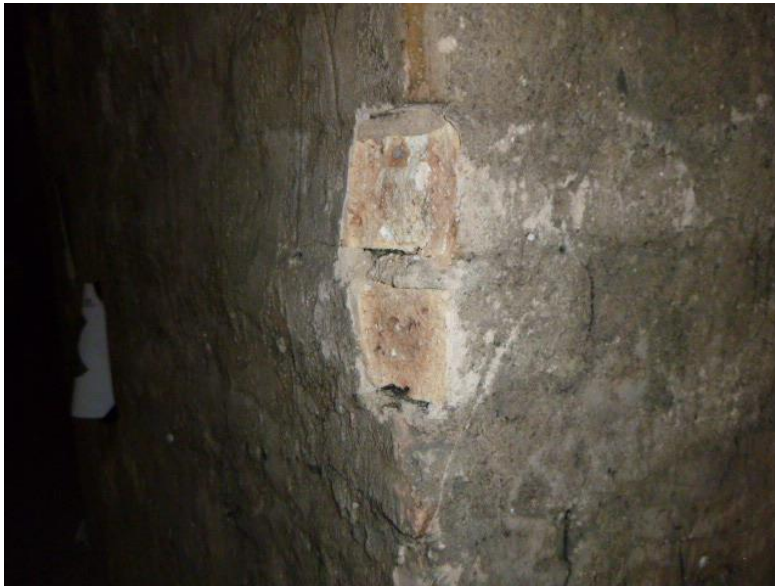
Bild 9: Ansicht Mauerwerk
Schornstein

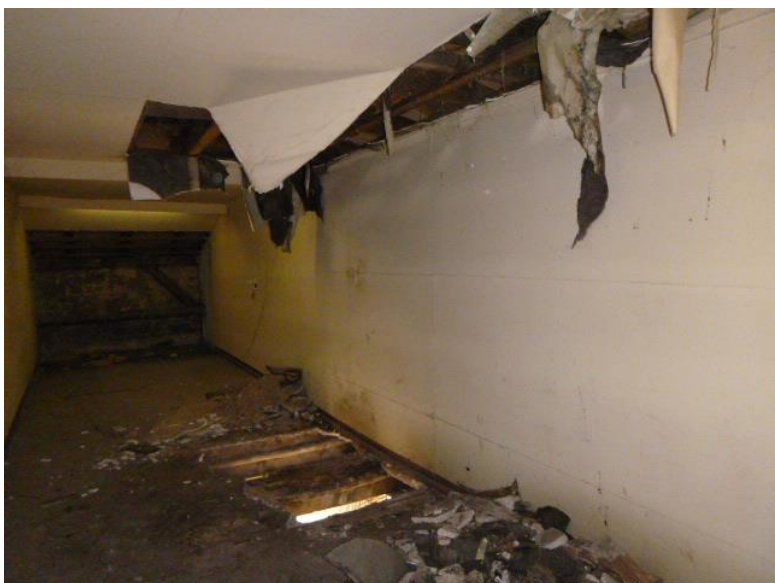
Bild 11: Ansicht GST Raum im
DG

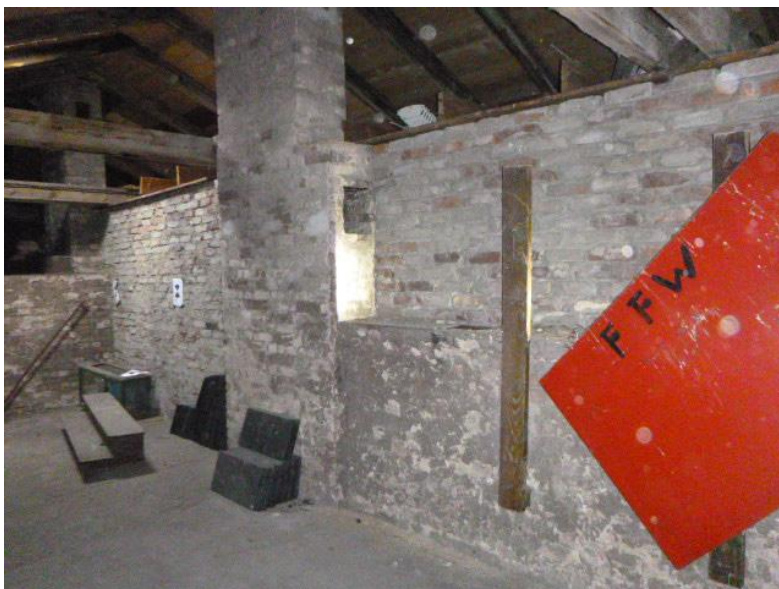
Bild 13: Mauerwerk GST Raum

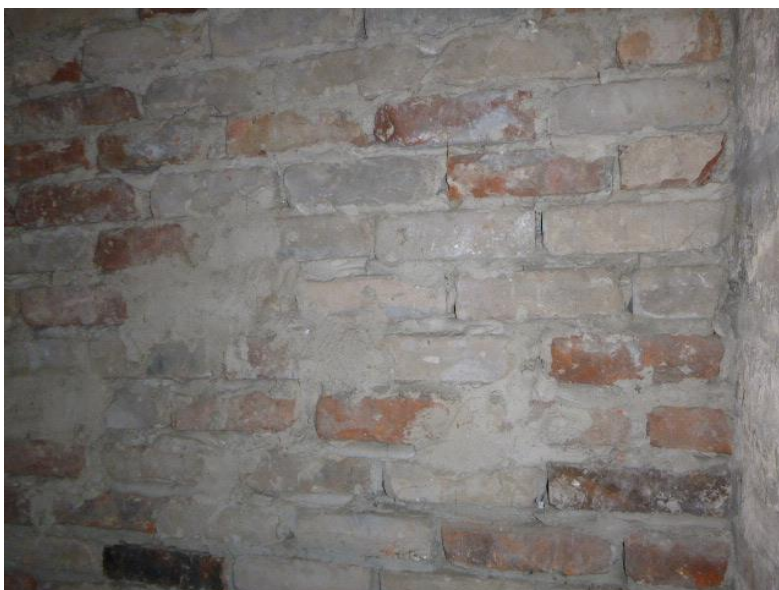
Bild 14: Detailansicht
Mauerwerk

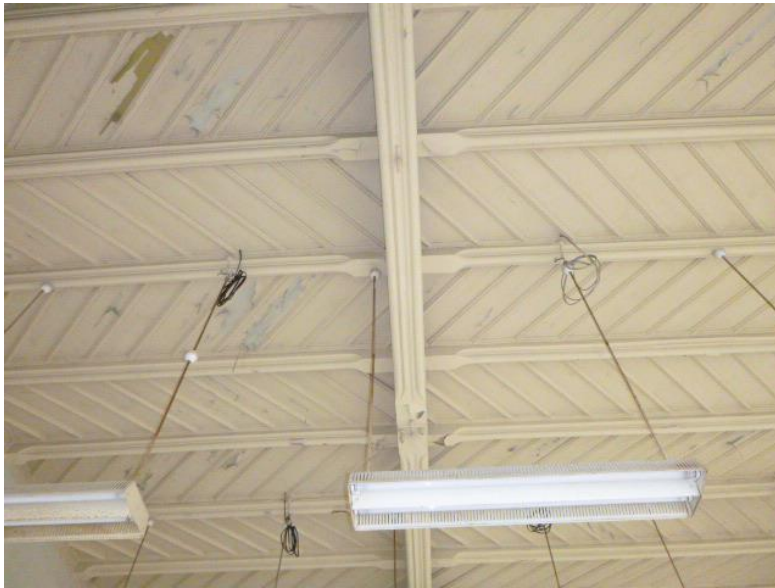
Bild 15: Ansicht Decke Aula
2.OG rechts

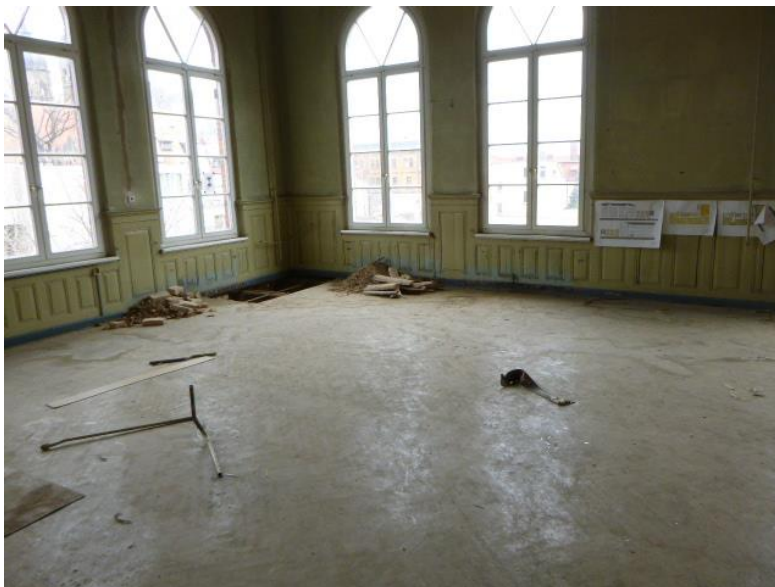
Bild 16: Ansicht Aula

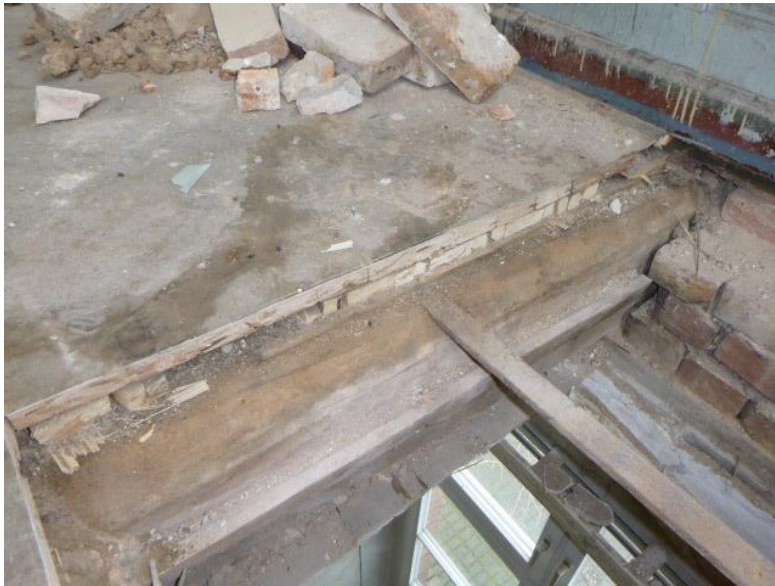
Bild 18: Detailansicht
Fußbodenaufbau Aula

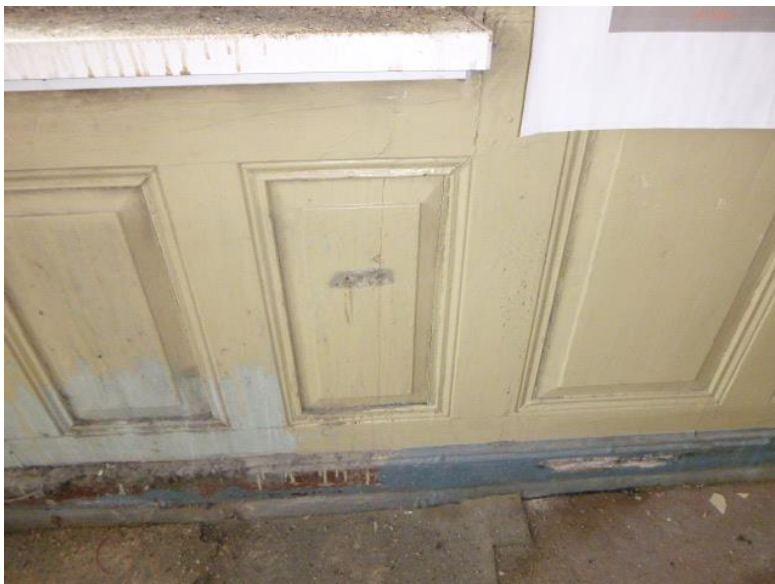
Bild 19: Ansicht Holzverkleidung
Aula

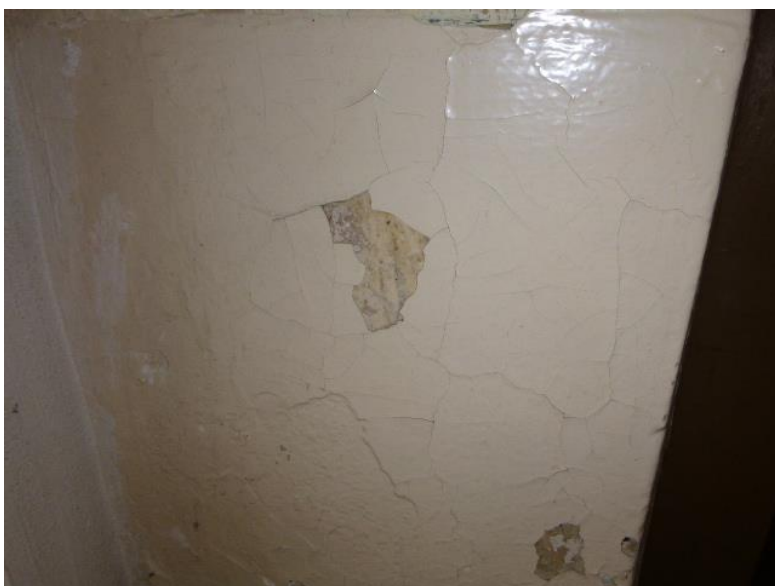
Bild 20: Ansicht Farbschicht
2.OG rechts

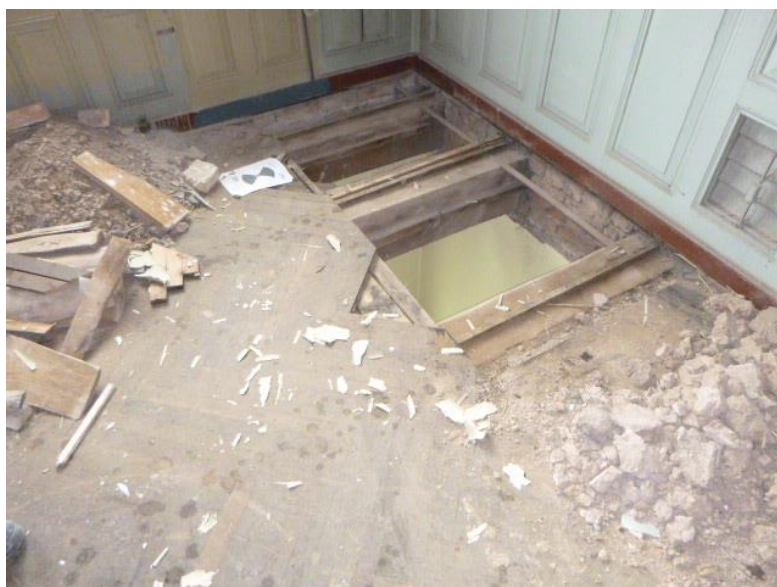
Bild 22: Fußbodenaufbau
Klassenräume 2.OG rechts

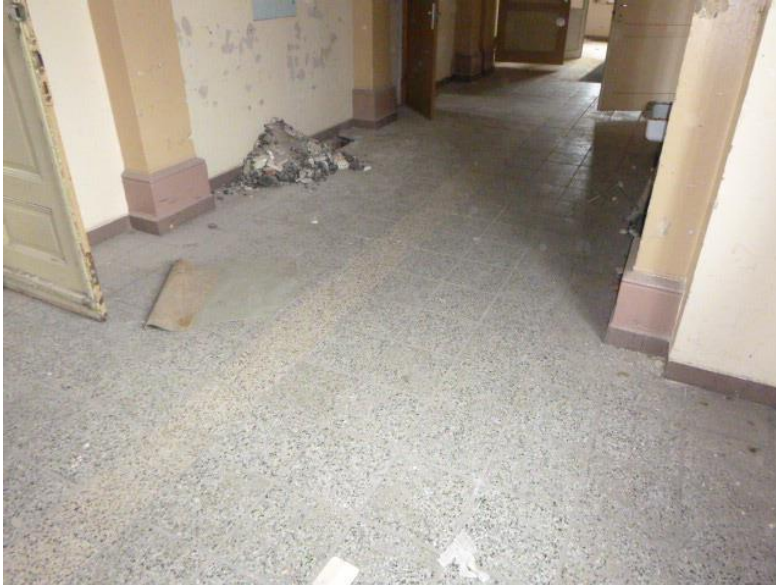
Bild 24: Fußbodenaufbau Flur
2.OG rechts

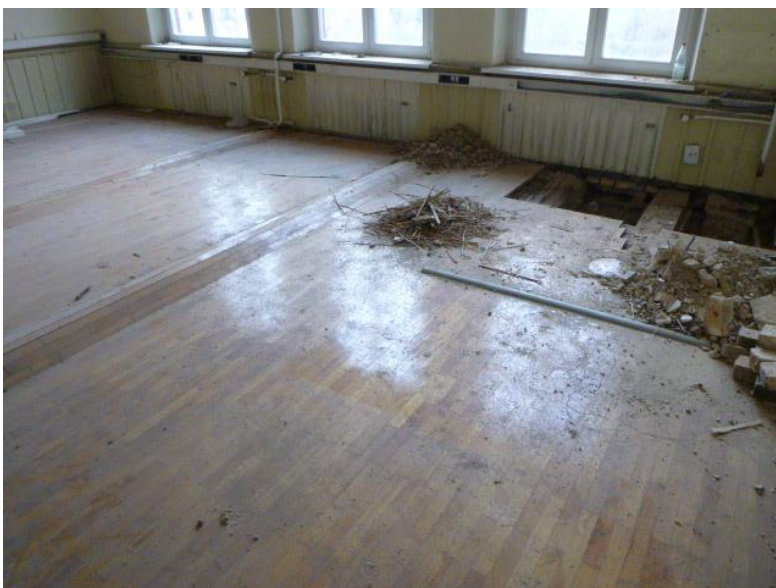
Bild 26: Klassenräume
2.OG links

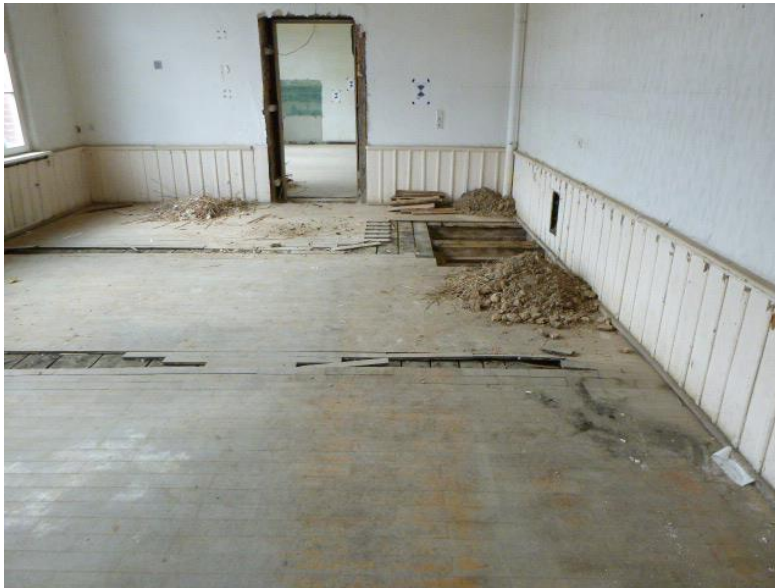
Bild 27: Klassenräume
2.OG links

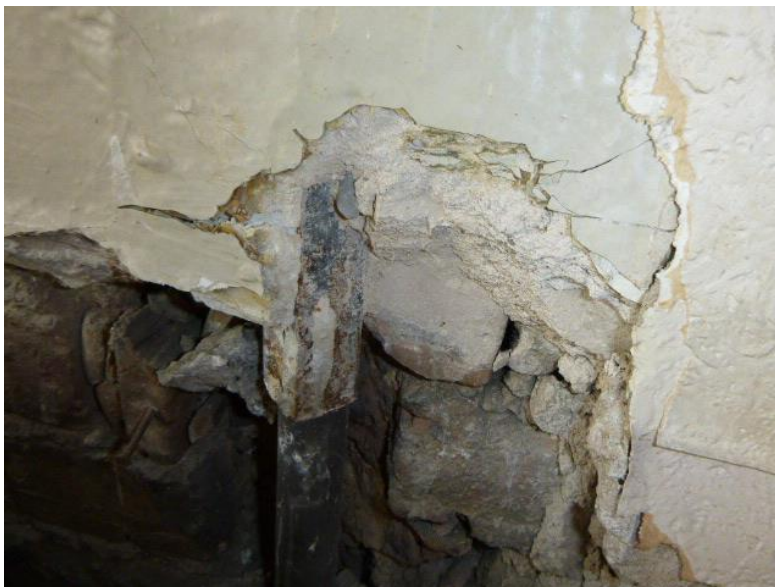
Bild 28: Putz auf
Ziegelmauerwerk

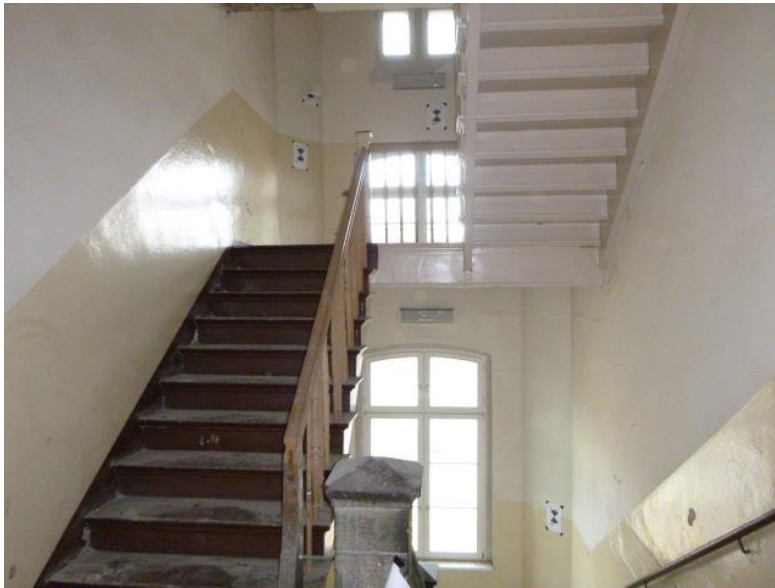
Bild 30: Holztreppe Aufgang zum DG

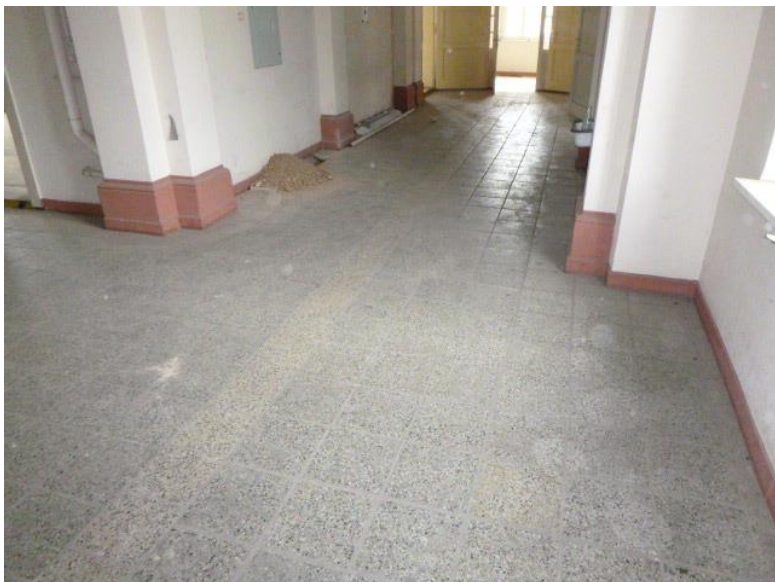
Bild 31: Flur 1.OG rechts

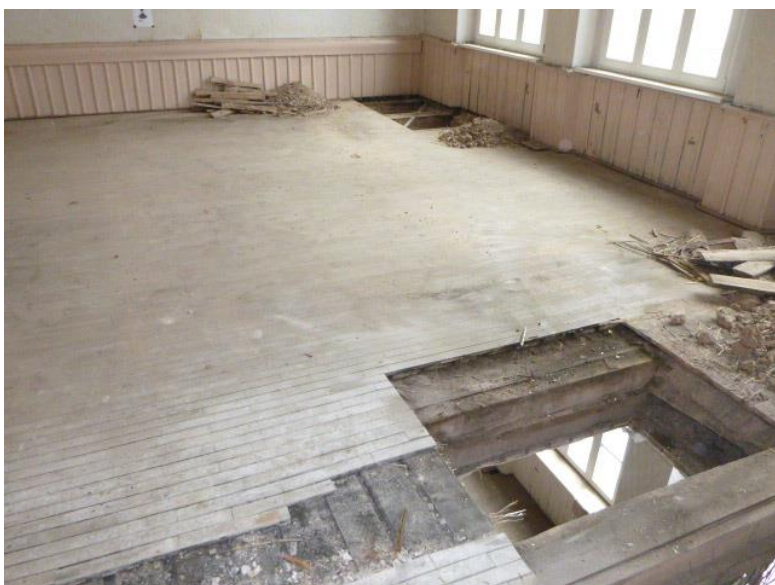
Bild 32: Klassenräume 1.OG rechts

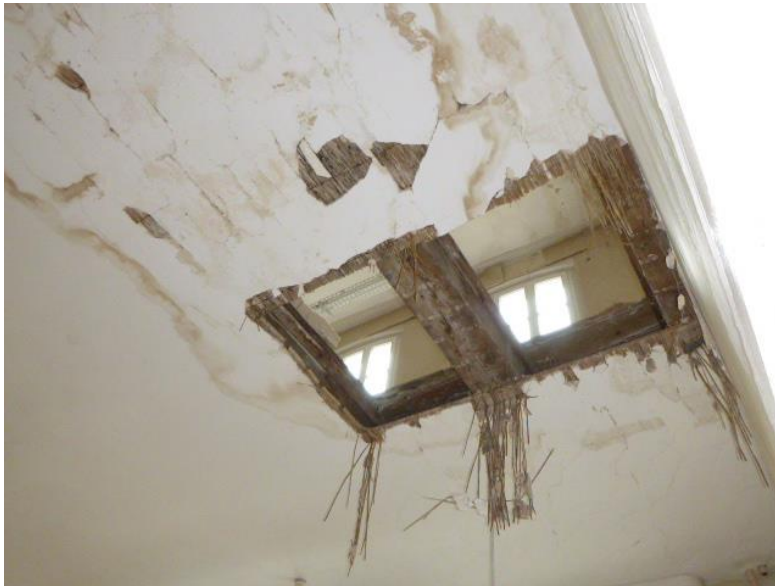
Bild 33: Ansicht Decke zum
2.OG

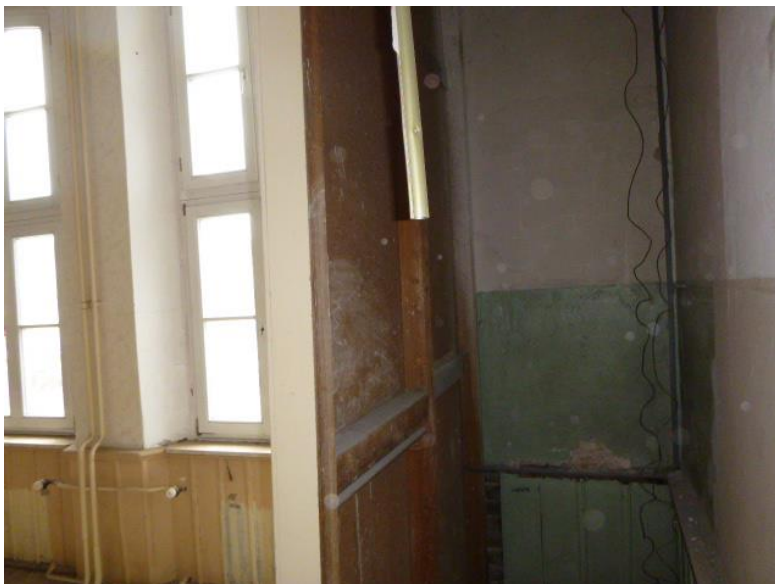
Bild 34: Detailansicht
Trockenbauwand

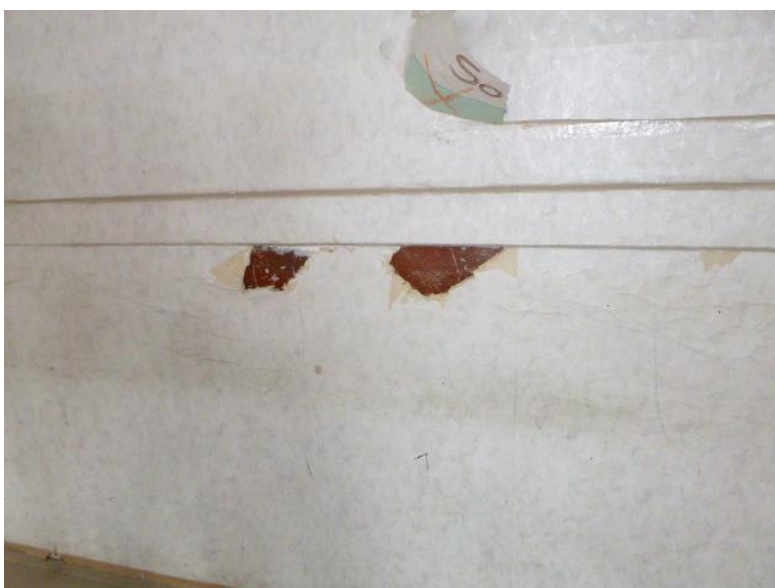
Bild 35: Ansicht Farbschicht

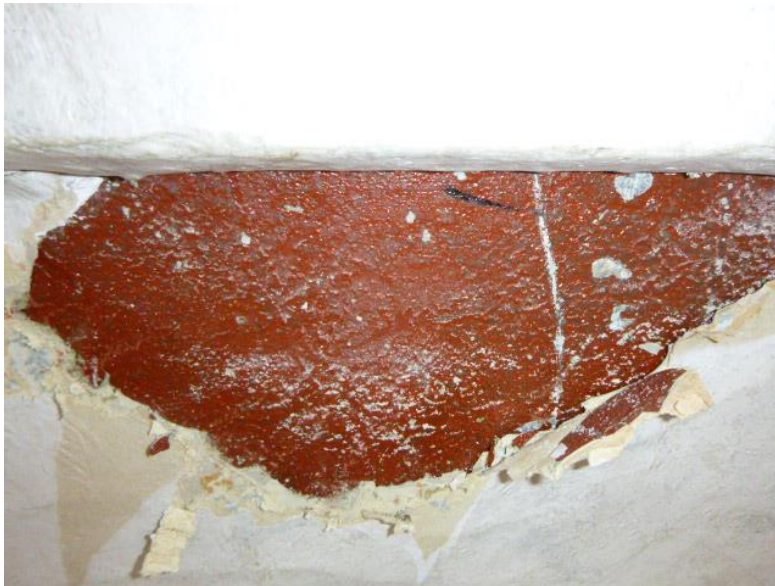
Bild 36: Detailansicht
Farbschicht

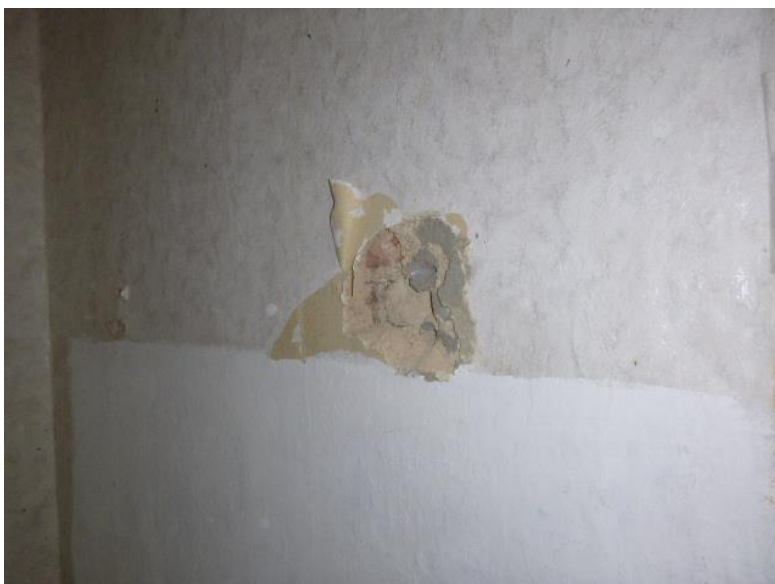
Bild 37: Detailansicht Putz

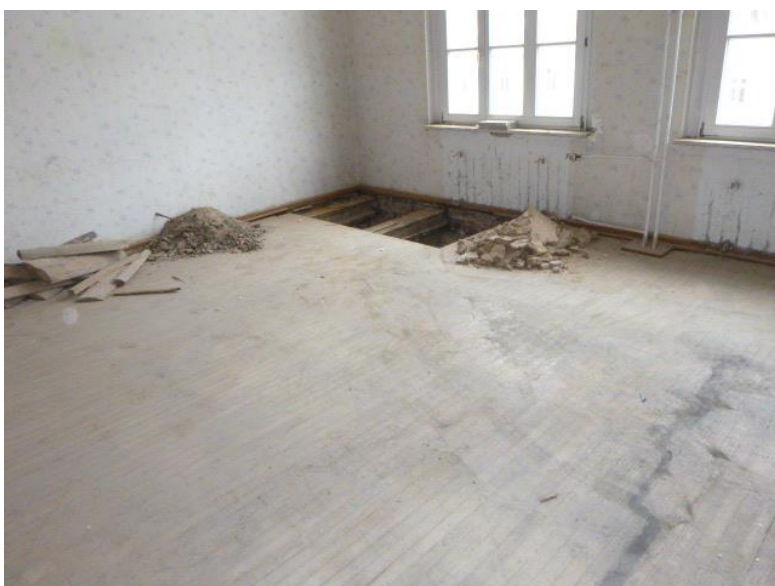
Bild 38: Fußboden
Klassenräume EG

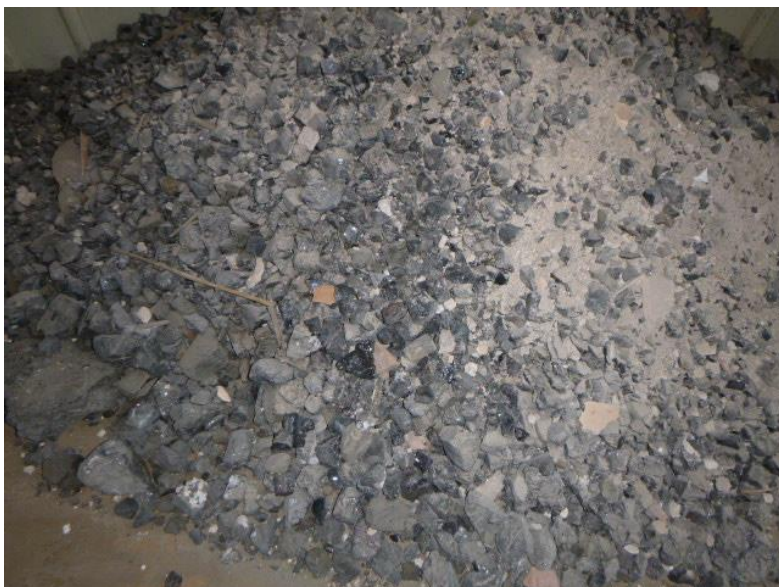
Bild 40: Detailansicht
Schlackefüllung

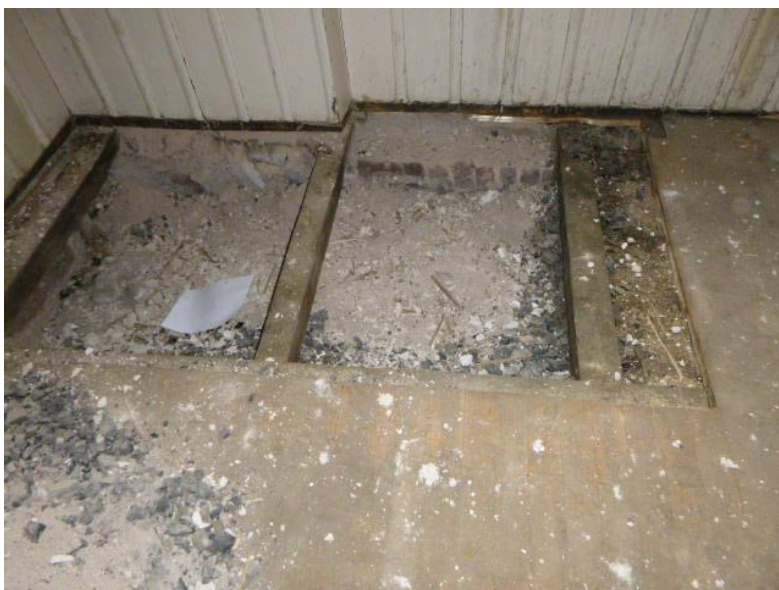
Bild 41: Fußbodenaufbau EG

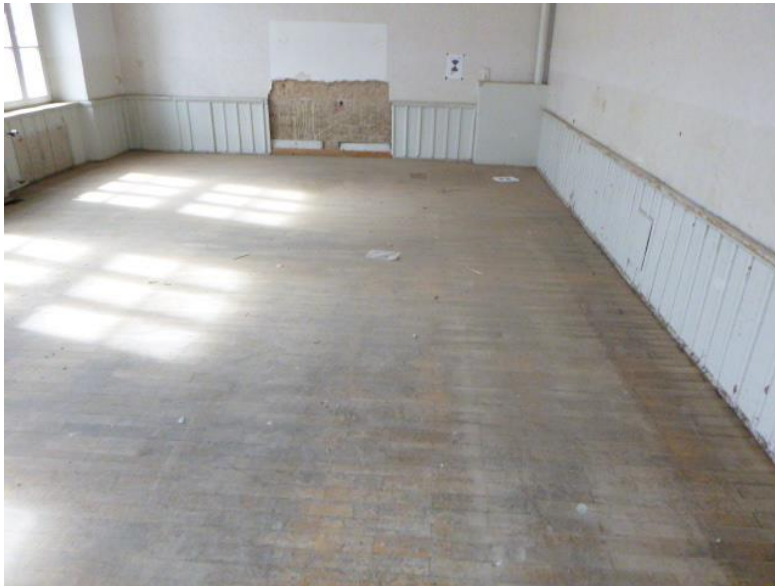
Bild 42: Klassenräume Muster

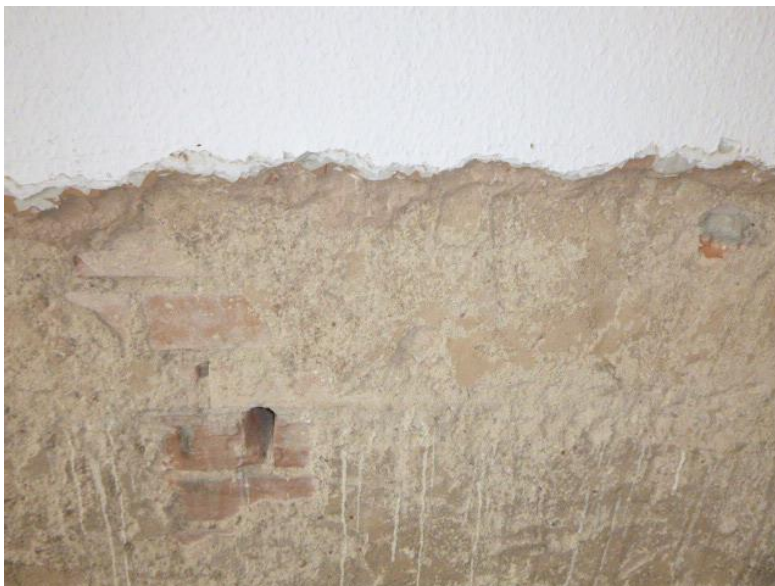
Bild 43: Ansicht
Ziegelmauerwerk Trennwände

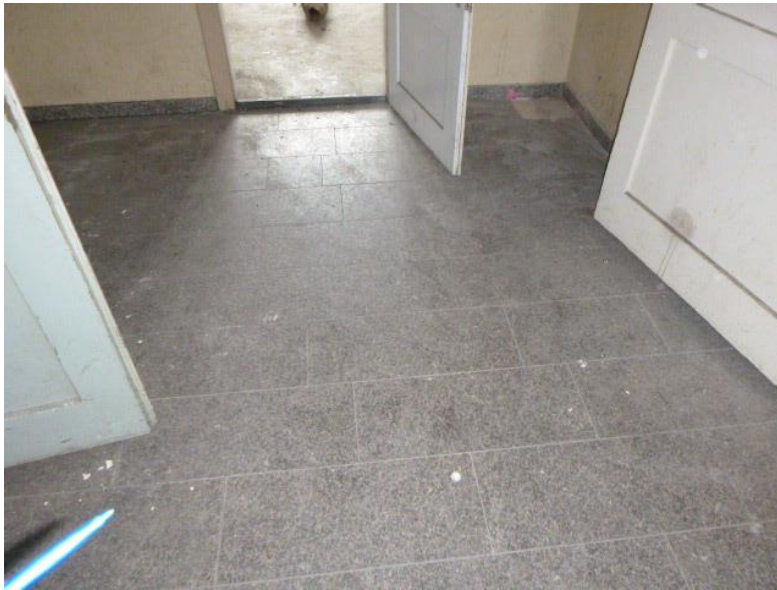
Bild 44: Flur EG links

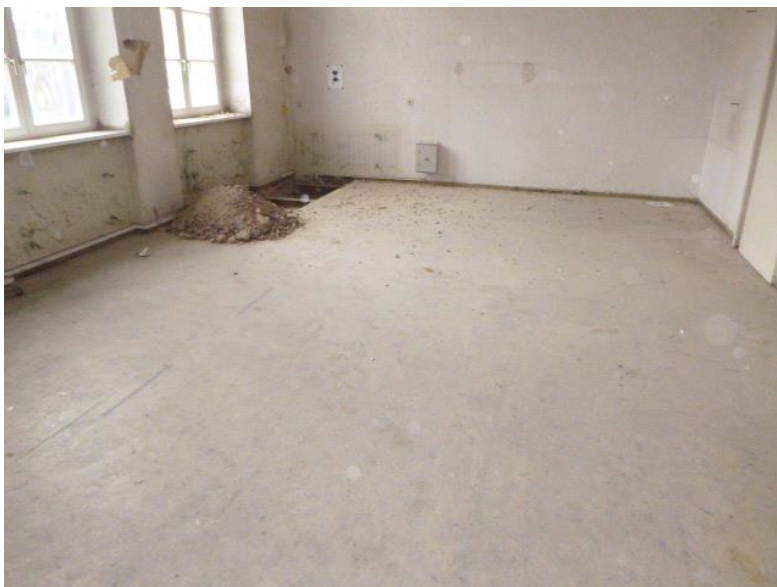
Bild 45: Ansicht Klassenräume

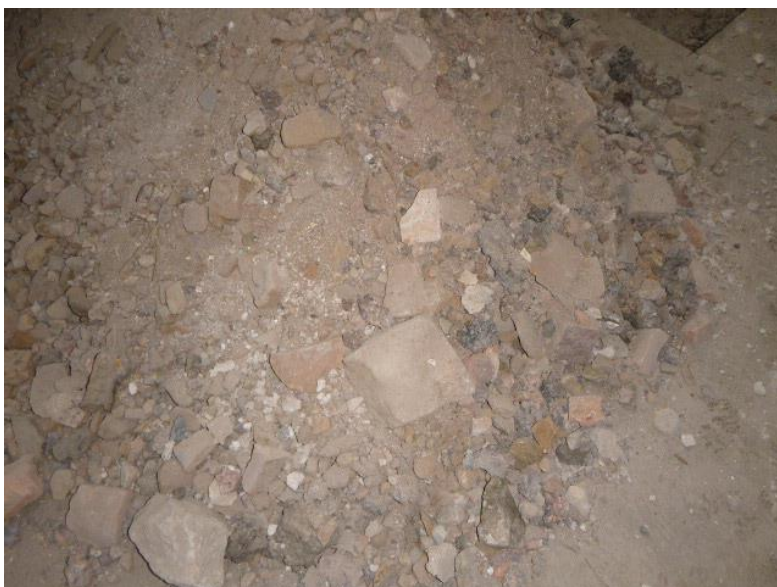
Bild 46: Detailansicht
Schlackefüllung

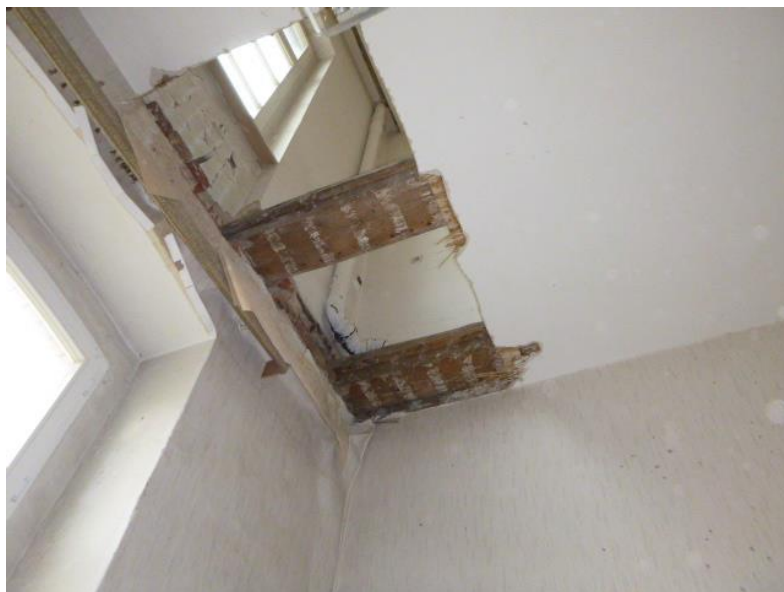
Bild 47: Ansicht Zwischendecke
EG zum 1.OG

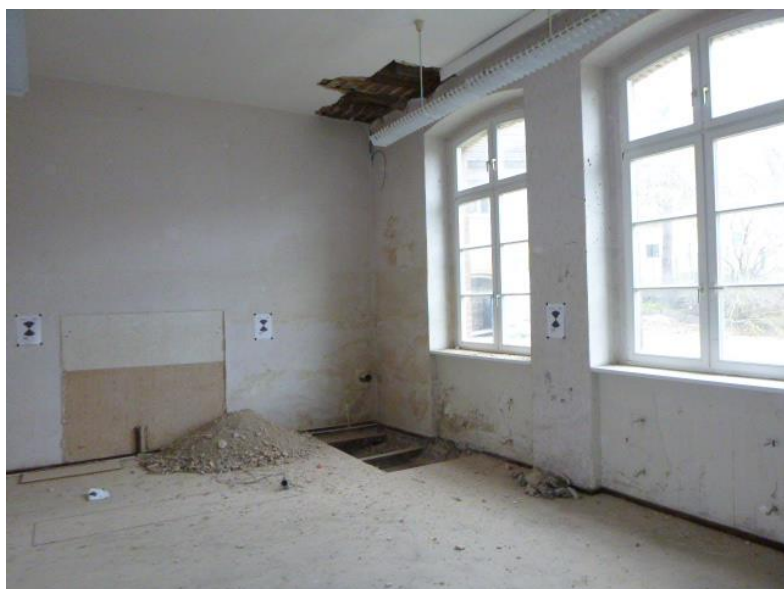
Bild 48: Ansicht Klassenraum
EG rechts

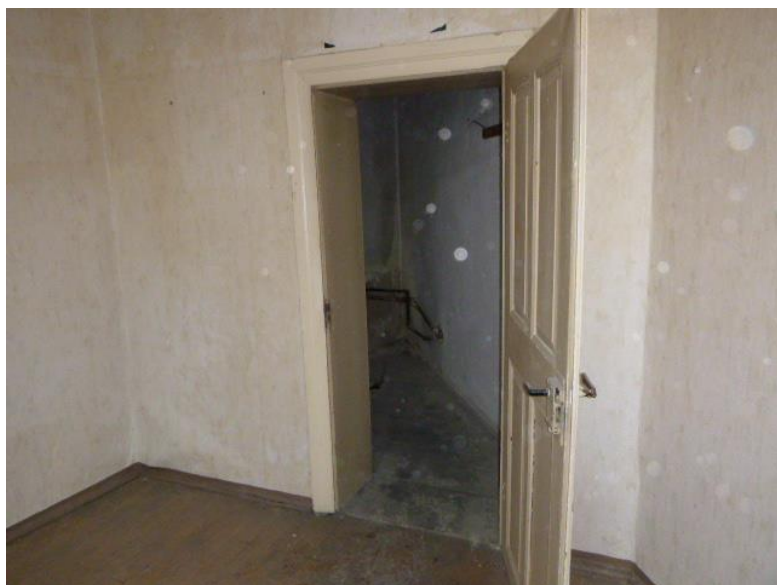
Bild 49: Zugang Abstellkammer
mit Schornstein

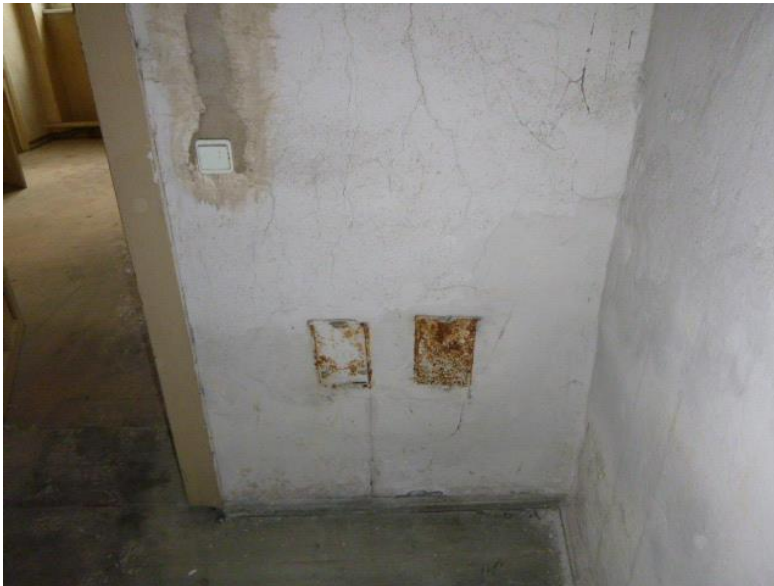
Bild 50: Ansicht
Revisionsklappen

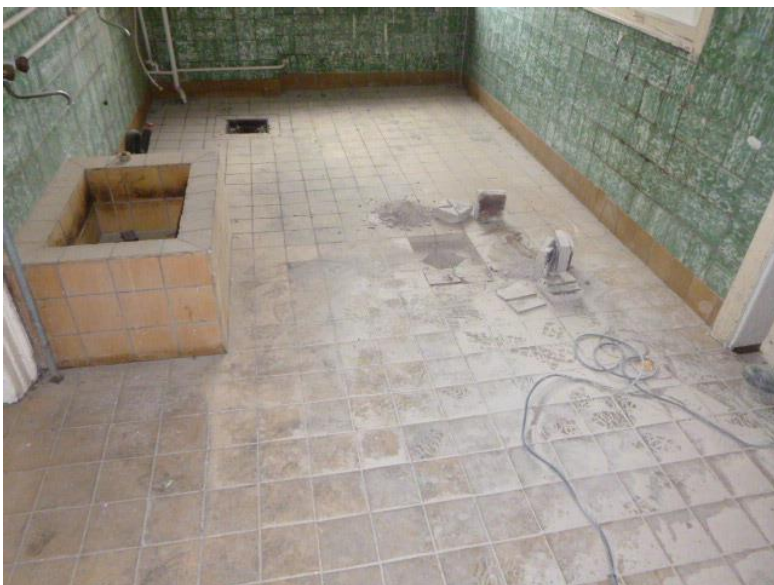
Bild 52: Ansicht Küche

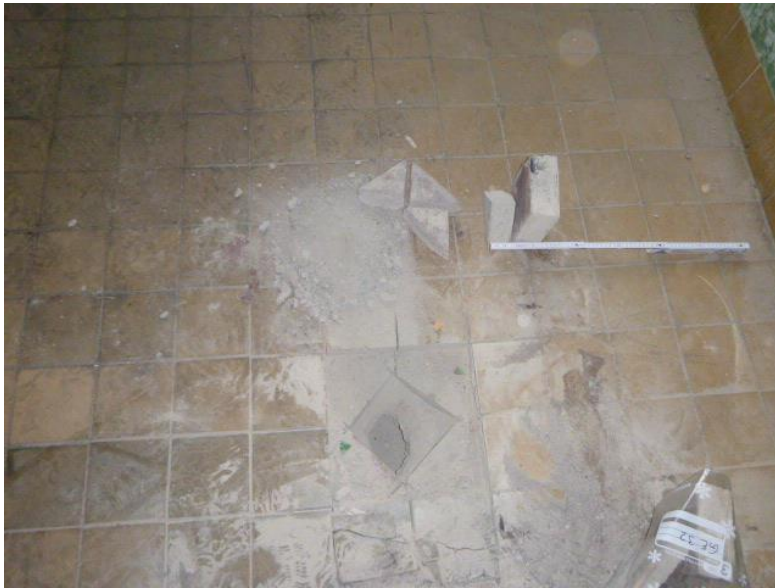
Bild 53: Fußbodenaufbau Küche

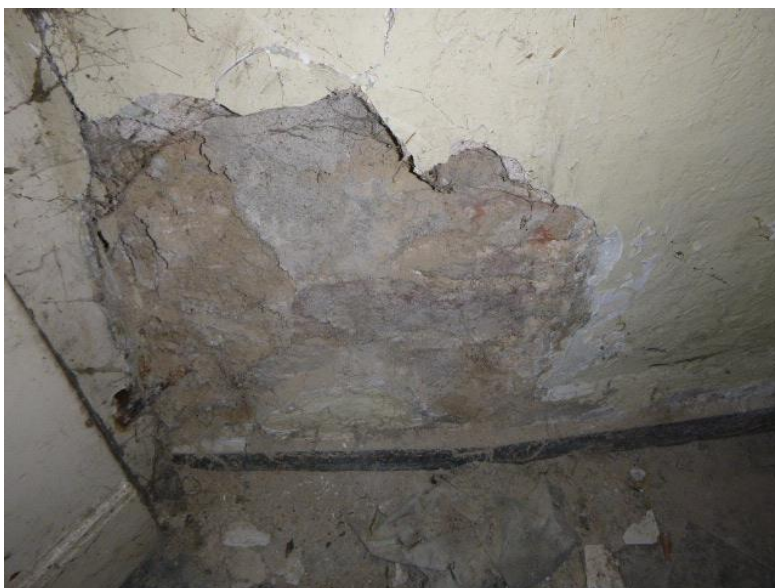
Bild 55: Detailansicht Putz
Treppenaufgang

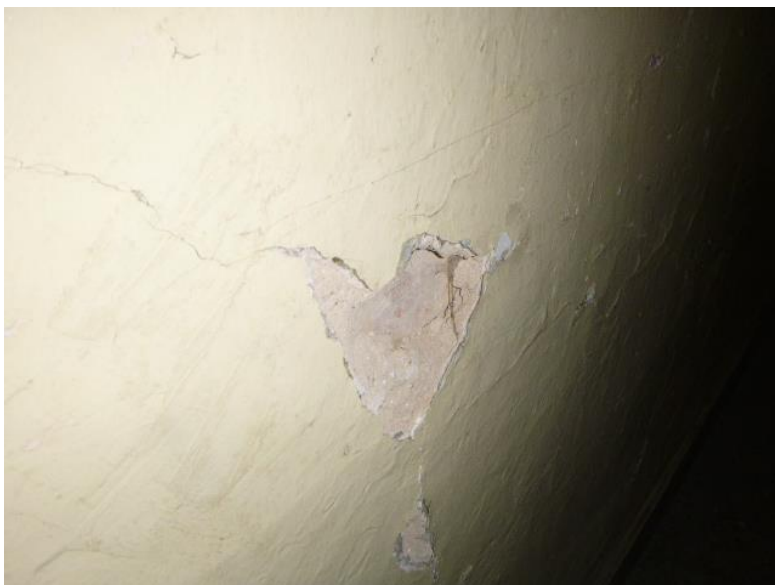
Bild 56: Detailansicht
Farbschicht

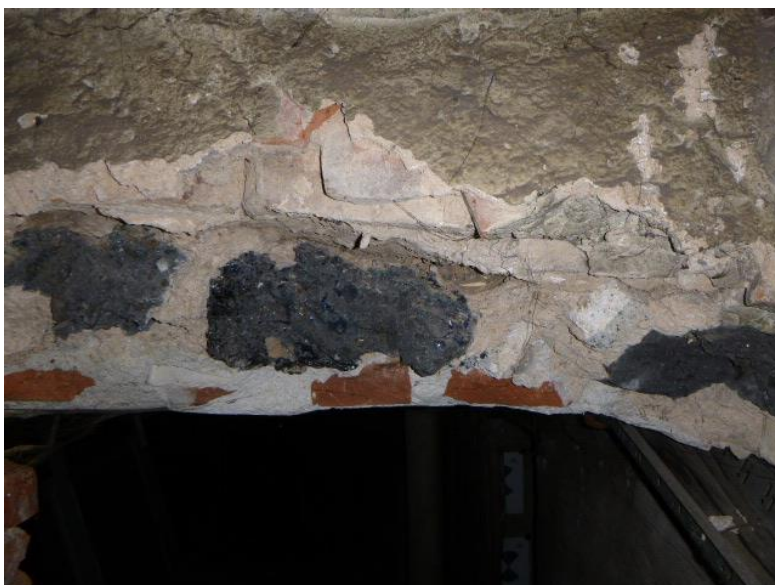
Bild 57: Ansicht Gewölbe
Kellerzugang

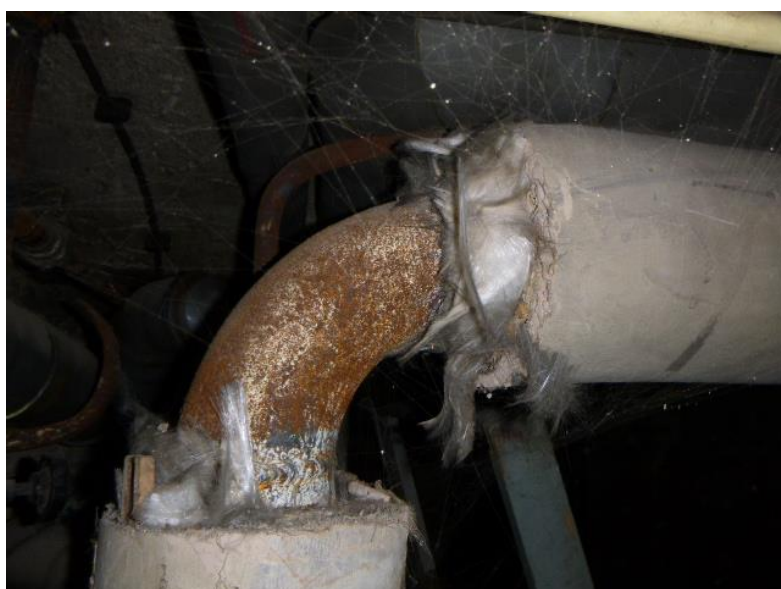
Bild 60: Rohrverkleidung analog
DG

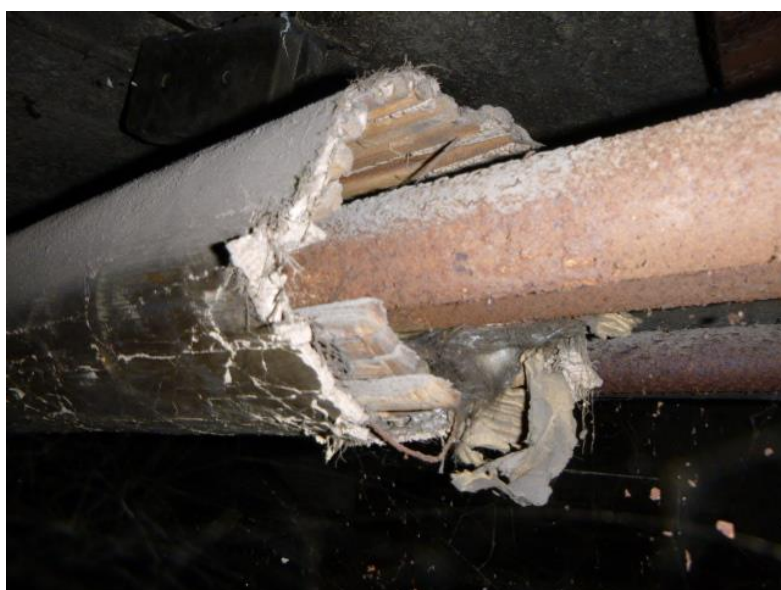
Bild 61: Detailansicht
Rohrverkleidung

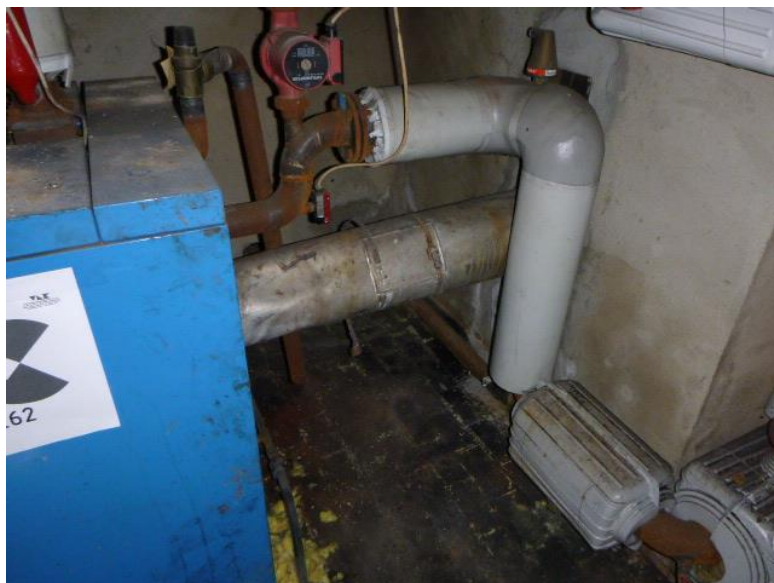
Bild 62: Heizungsraum

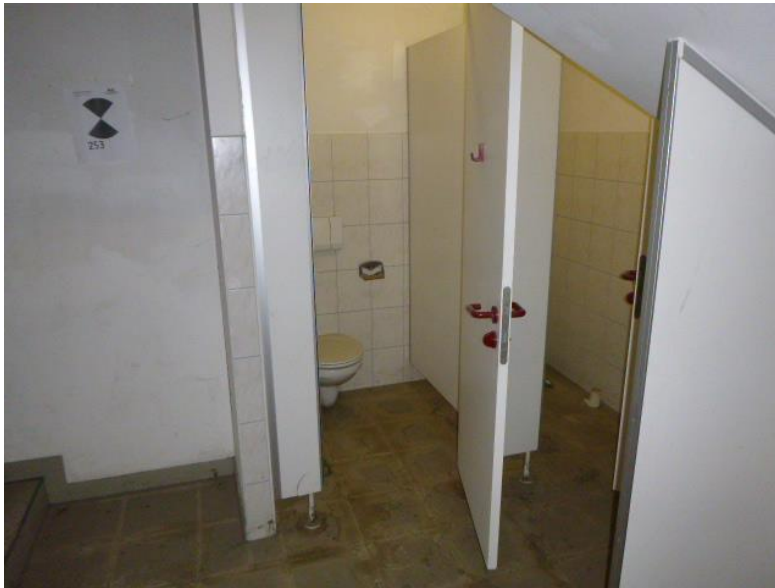
Bild 65: Sanitäranlagen

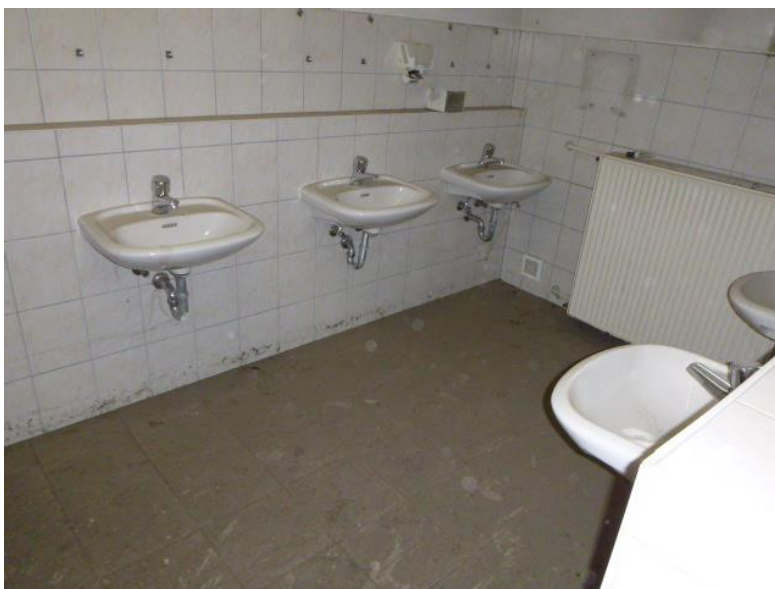
Bild 66: Sanitäranlagen

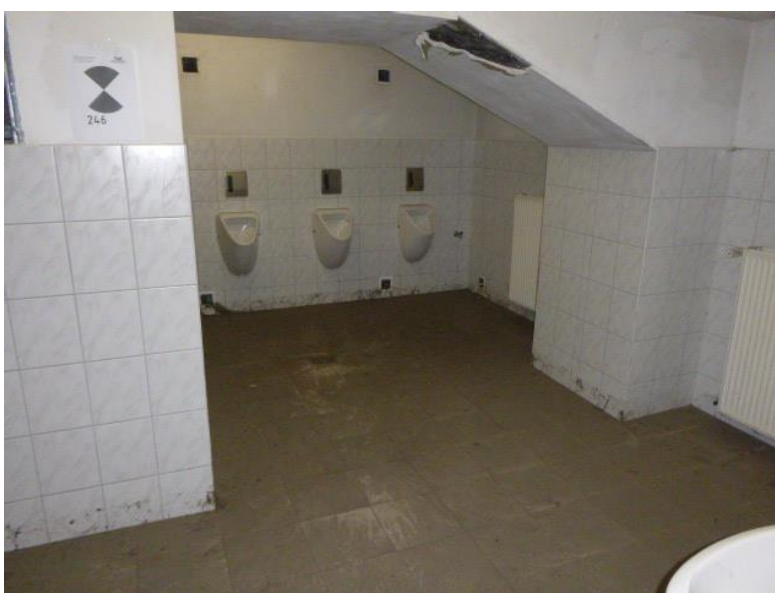
Bild 67: Sanitäranlagen

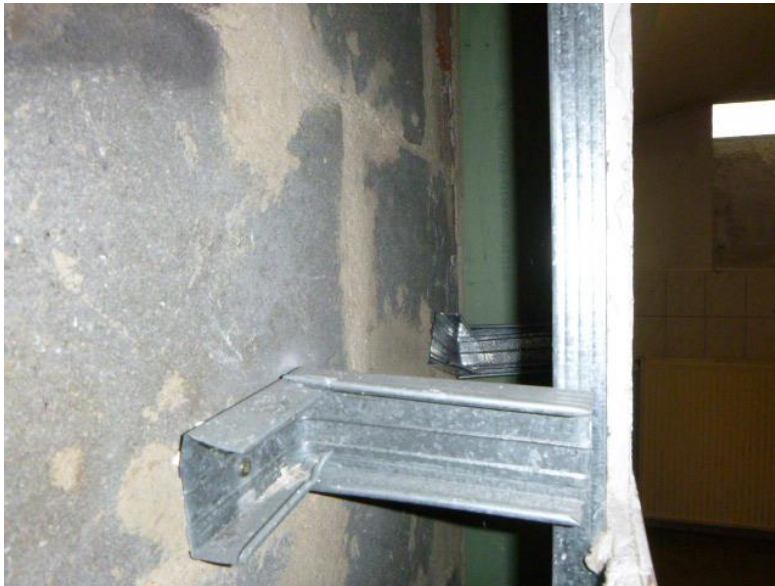
Bild 68: Trockenbauwände im Sanitärbereich im Keller

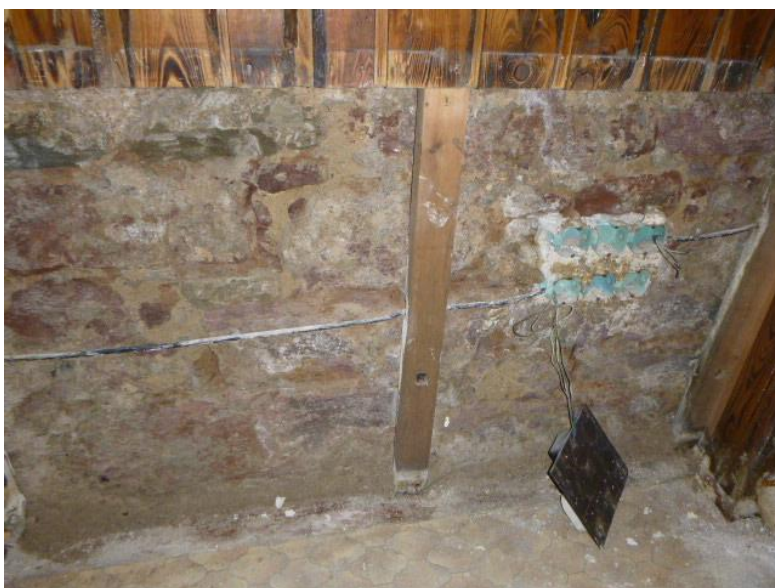
Bild 70: Natursteinmauerwerk im Kellerbereich
