# RICHARD-WAGNER-HAIN LEIPZIG SANIERUNG STÜTZMAUERN UND TREPPENANLAGEN OSTUFER

## AUSFÜHRUNGSPLANUNG

### 2. BESTAND

#### 2.1 FOTODOKUMENTATION

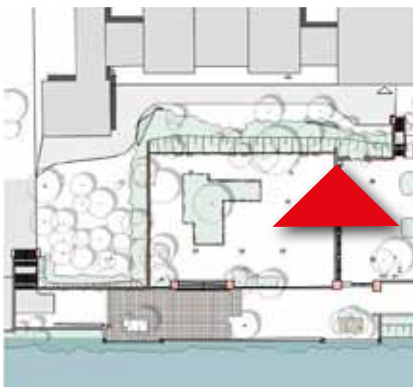
Mauer 5 ist gezeichnet durch Abbruchversuche (Sprenglöcher und Teilabbrüche).

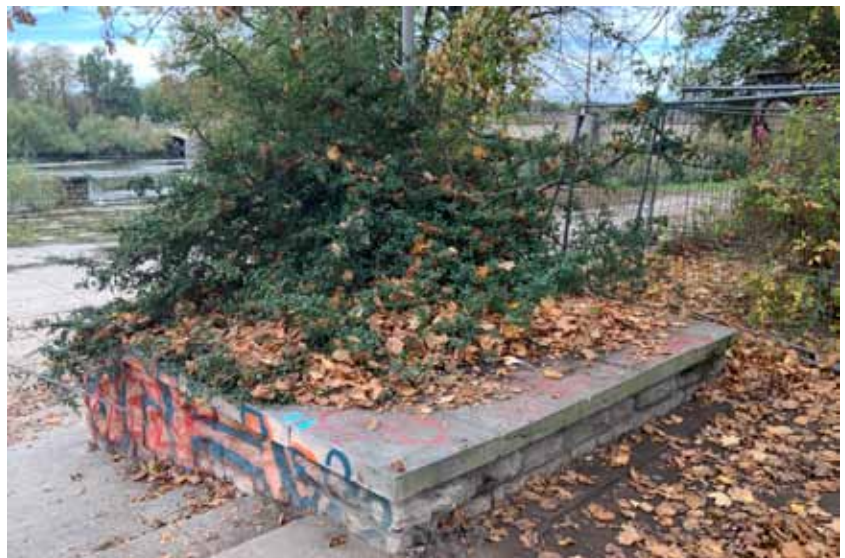
Mauer 7

Die Treppenwange (Teil der Mauer 7) auf Stufen aufgesetzt.

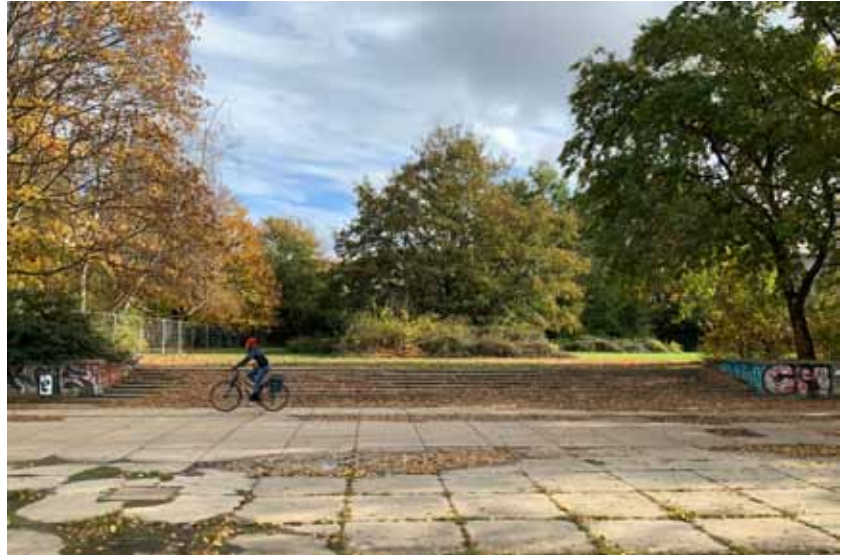
Treppe A

Die Treppe (Granit) weist starke Unebenheiten durch Setzungen auf.

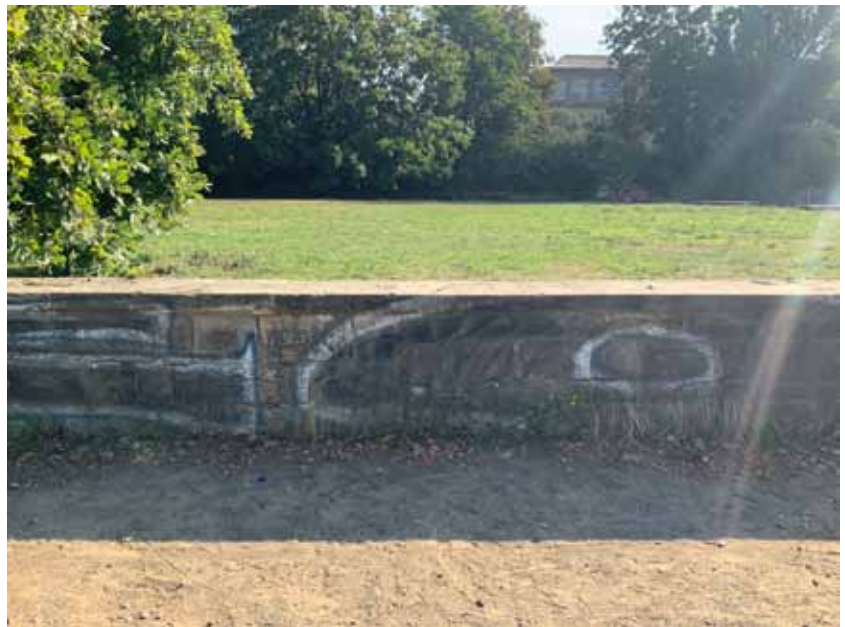
Mauer 8 (bossierter Muschelkalk) ist in einem recht guten Zustand. Größere Sanierungsaufwand erfordert die Abdeckung der südlichen Treppentwange.

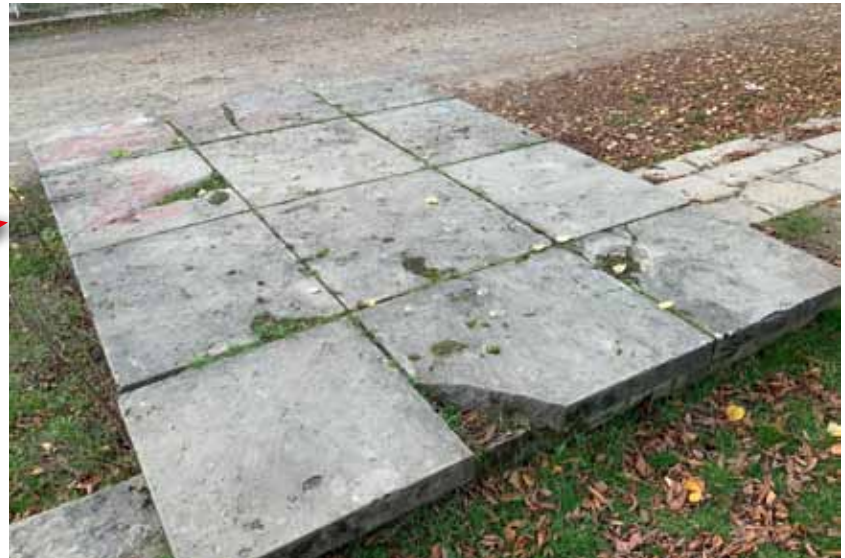
Die große Treppenwange im Süden (1936/37) besteht aus Travertin. Im Süden gibt es eine Aussparung im Mauerwerk. Die Abdeckung ist stark sanierungsbedürftig.

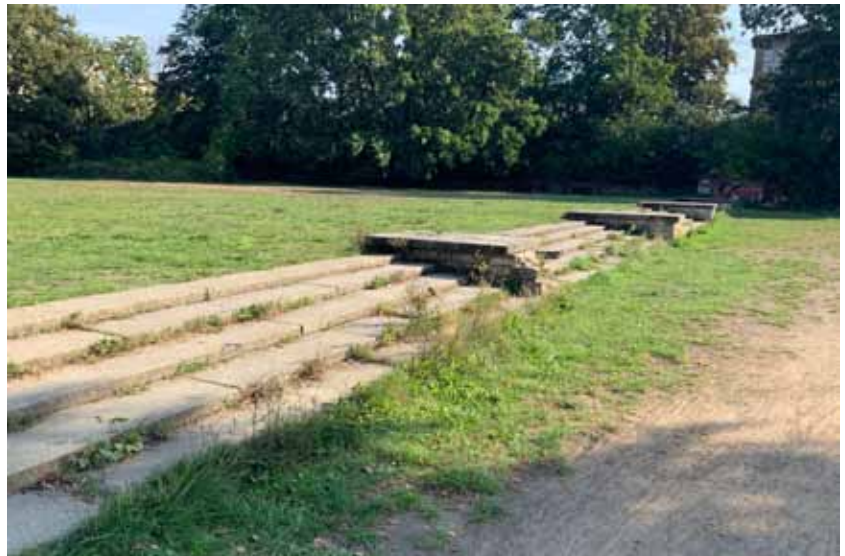
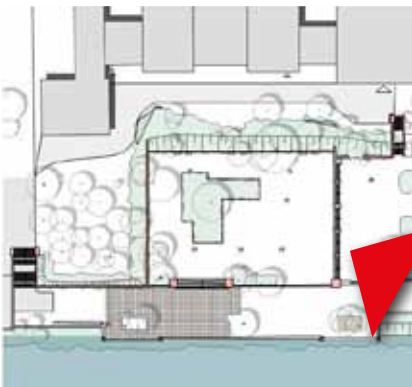
Treppe C

Die östliche Treppenwange ist stark beschädigt und zeigt einen Einblick in den inneren Aufbau (Beton und Abbruchsteine).

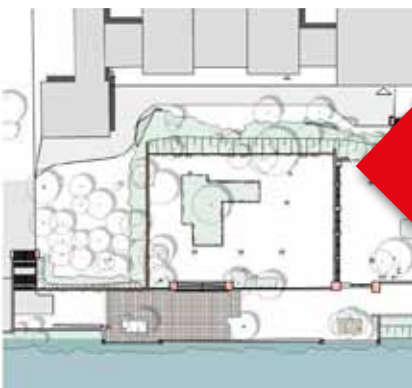
Das westliche Ende der Treppenanlage ist provisorisch zur Rampe umgebaut.
